鞠智城跡発掘調査資料

熊本県教育委員会

I. 発掘調査の成果と概要

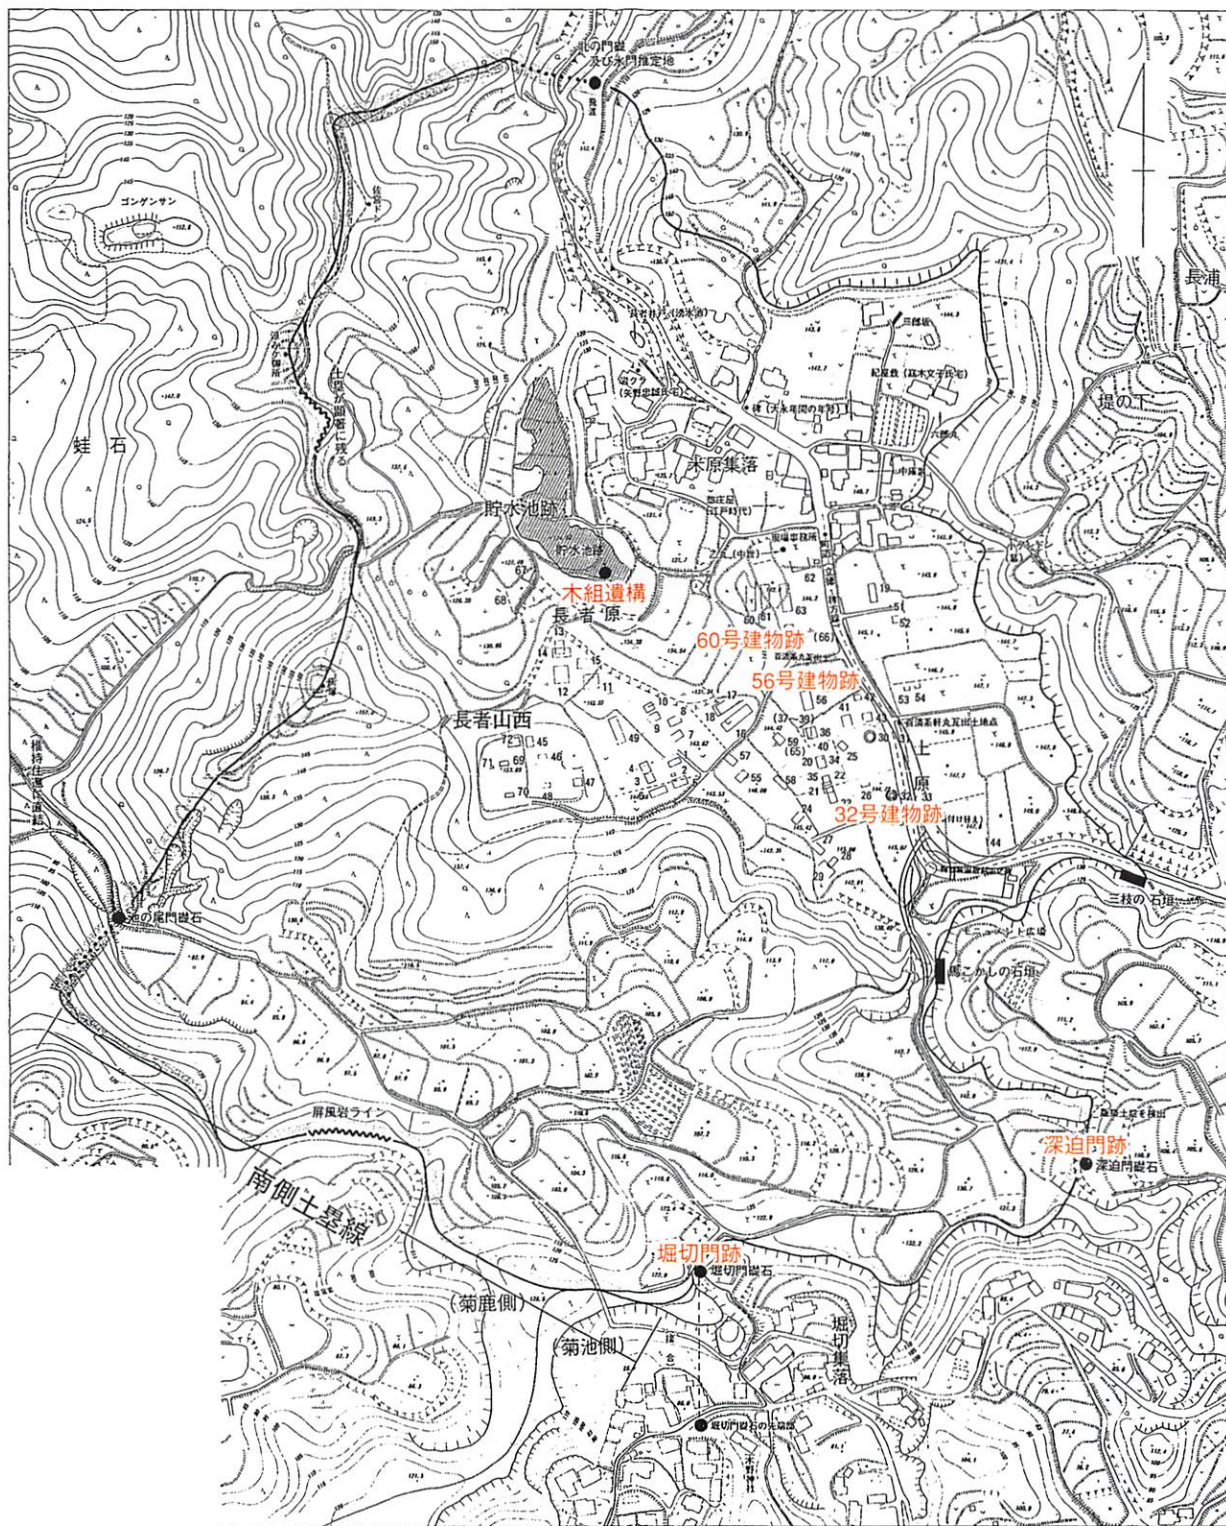
1. 鞠智城跡遺構配置図

鞠智城跡パンフレット（発行；平成9年7月）に追記

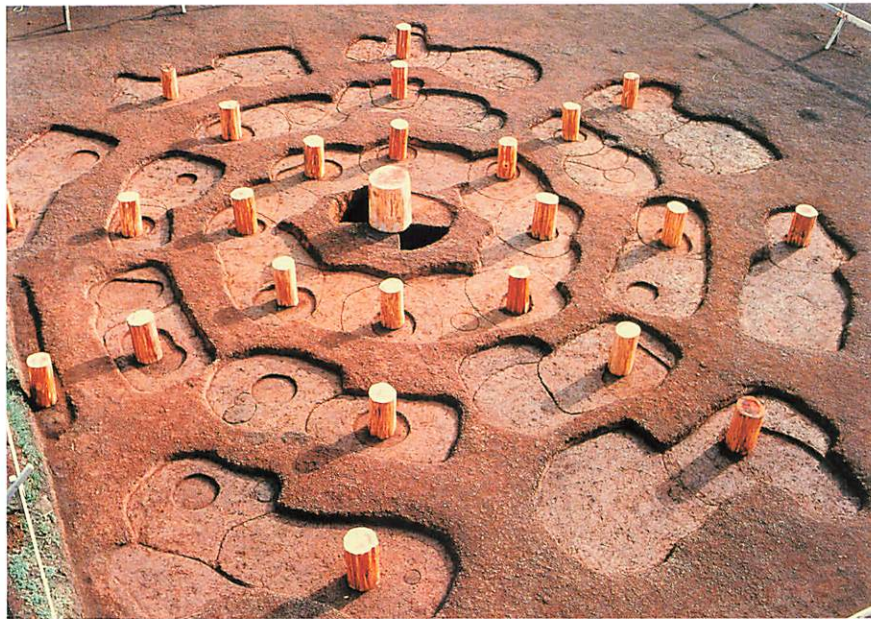
2. 32号 (八角形) 建物跡

掘形No	形態	平面形	長軸 (cm)	短軸 (cm)	柱穴 (cm)	備考
P216	内径(1)	やや歪な方形	123	107	40~47	
P217	〃	—	137	107	40~44	
P218	〃	—	116	98	44~58	
P219	〃	—	109	98	48~65	
P220	〃	—	—	—	—	
P221	〃	歪な方形	103	95	47~51	掘形は東側ですぼまる。
P222	〃	方形	123	111	62~98	
P223	〃	やや歪な方形	116	110	44~51	
P224	内径(2)	やや歪な長方形	156	113	—	柱抜き取り穴あり。71×77cm。
P225	〃	方形	122	97	43~68	
P226	〃	方形	111	91	50	
P227	〃	長方形	123	93	—	柱抜き取り穴あり。80×88cm。
P228	〃	やや歪な長方形	140	112	—	柱抜き取り穴あり。62×74cm。
P229	〃	長方形	126	85	52	
P230	〃	長方形	130	103	—	柱抜き取り穴あり。56×89cm。
P231	〃	長方形	153	95	51~61	
P232	外径	歪な長方形	137	80	33	
P233	〃	長方形	152	106	—	柱抜き取り穴あり。80×107cm。
P234	〃	長方形	167	128	—	柱抜き取り穴あり。73×128cm。
P235	〃	長方形	178	91	—	柱抜き取り穴あり。55×142cm。
P236	〃	歪な長方形	185	94	42	道路の側溝に切られている。
P237	〃	—	—	—	—	(道路の側溝に切られている)
P238	〃	歪な長方形	202	110	—	
P239	〃	歪な長方形	162	83~108	—	柱抜き取り穴あり。82×146cm。

長者原地区においては、昭和42年度より発掘調査を実施し、現在までに72棟の礎石建物跡及び掘立柱建物跡を検出している。特に全国の古代山城において初の発見となる八角形建物跡（32号建物跡）を検出するなど、鞠智城跡の全容解明に向け貴重な資料を提供している。

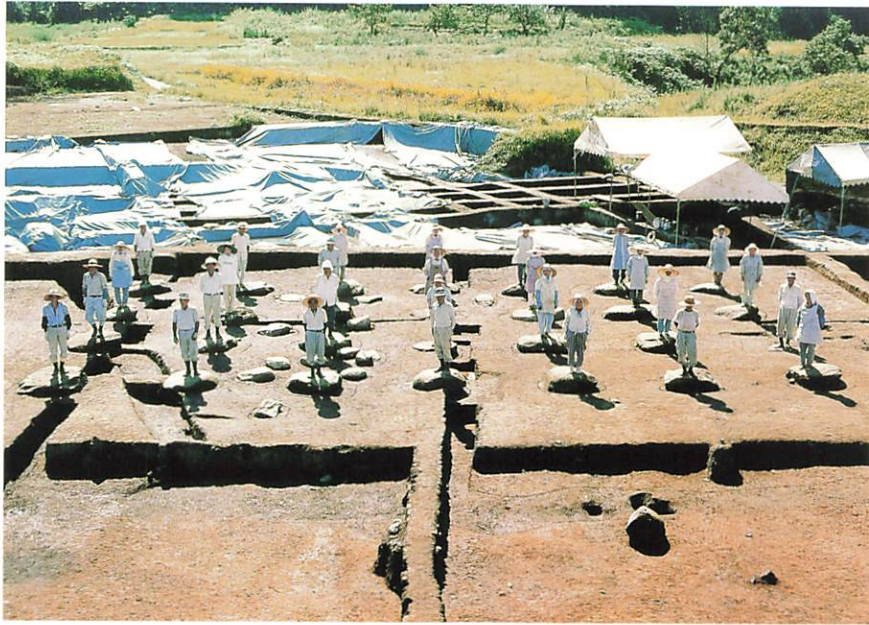
3. 56号建物跡

(東から)

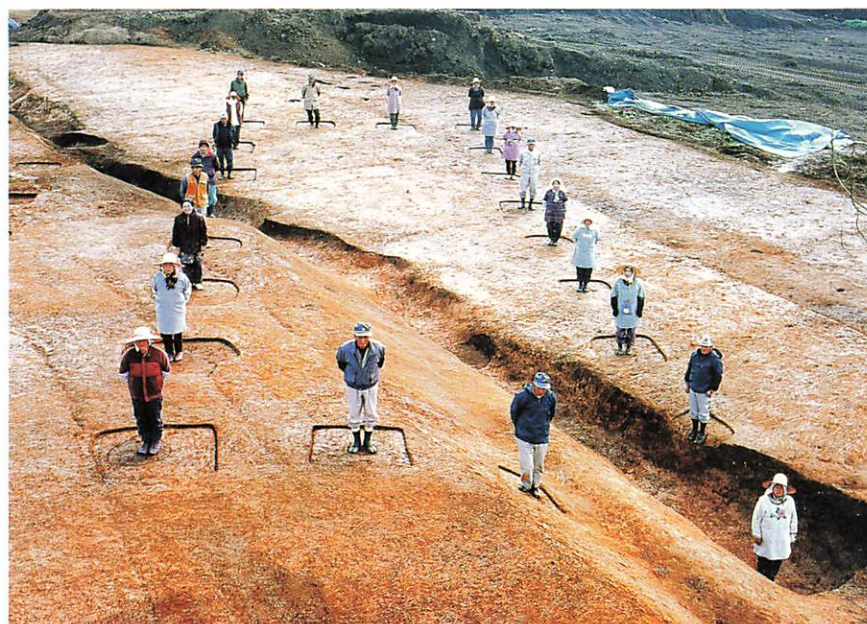
4. 60号建物跡

(北から)

また、60～65（66）号建物跡のように、建物の柱穴の規格や柱痕跡の規模、建物の配列の特徴等から、他の建物跡と性格付けが異なる可能性が指摘される。このことは、当該地点において出土した刀子、墨書土器や貯水池跡から検出された木筒や円面硯の脚部破片の存在と併せて、役所的な施設が存在したことを示唆するものである。

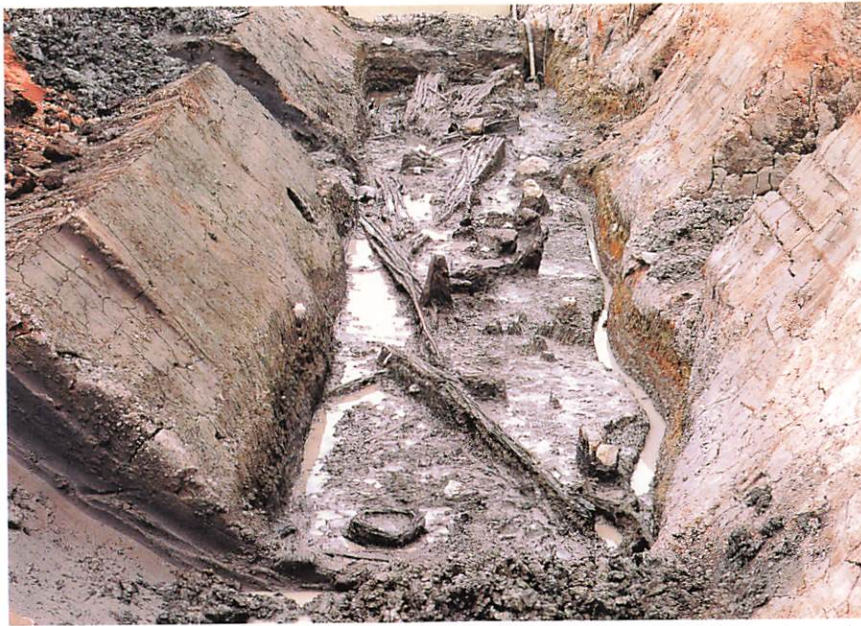
5. 貯木場跡 (貯水池跡)

(南東から)

縮尺=1/20

縮尺=1/10

28トレンチA、B地区において確認。両地区における建築材の種類には、違いが認められる（第20次）。

・A地区—大型の建築材

先端に鎌継の継手加工がある材には、先端より約296cmの位置にほぞ穴の仕口加工が施される。（桁材としての使用が考えられる）

・B地区—細材

*細材は端部を揃え、束ねた状態で検出。（6つのまとまりを確認）

*細材の束は、13～14本と22～33本のグループに2大別できる。

・出土した建築材については、水に浸ける工夫が認められる。

*枕木を敷く、杭で止める、平瓦を載せる等。

・出土した木舞^{こまひ}は、直径2～5cm、長さ3m以下に集中する。

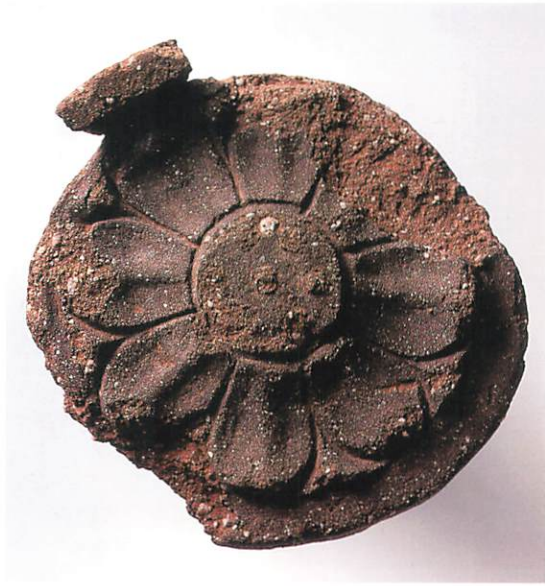
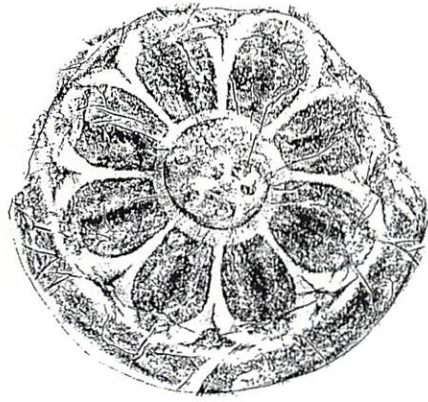
7. 瓦当、1号木简

积文

「<秦人忍□ 五斗」

「米力」

特に、1号木簡は「秦人忍^米五斗」の墨書文字が判読でき、鞠智城跡の性格を解明するうえで貴重な資料である。これらの木簡は、切り込みの形状がU字状に近い形態的特徴を有し、切り込みの位置も通常よりやや上端部に近い。このような形態的特徴を有するものは、平城宮跡出土の荷札のうち特異とされる西海道関連の調綿のものに類似する。

さらに、大宰府出土の荷札にも共通した形状のものが見られる。

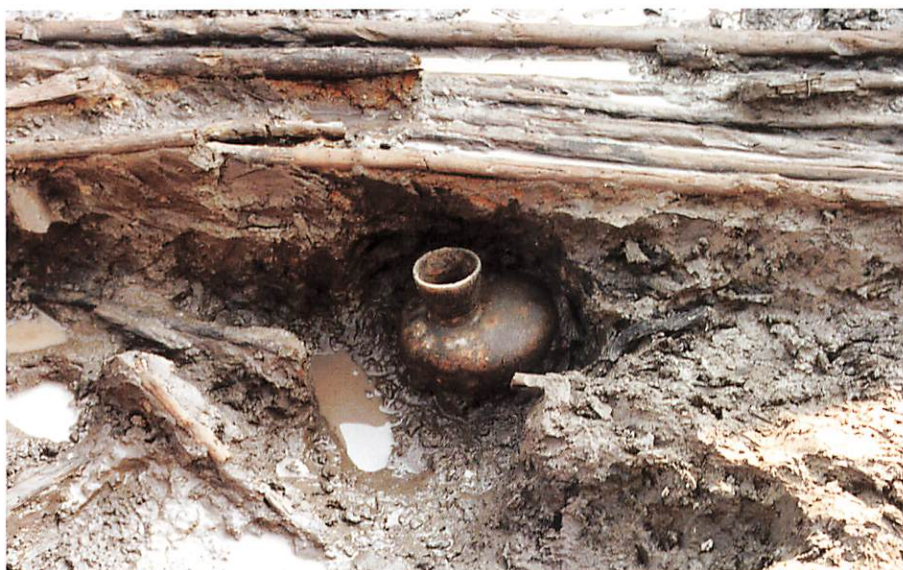
貯水池跡28T-B地区
平瓶出土状況

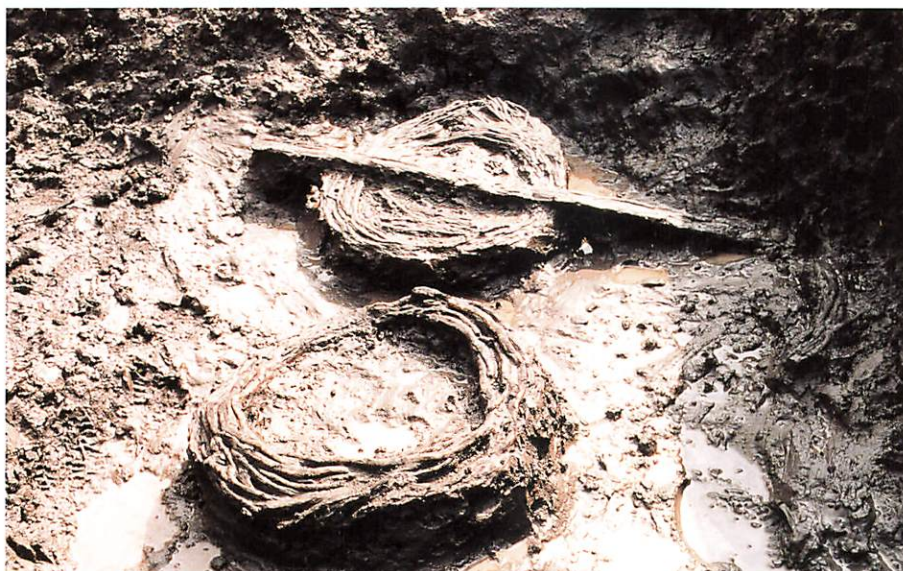
貯水池跡28T-B地区
かづら出土状況

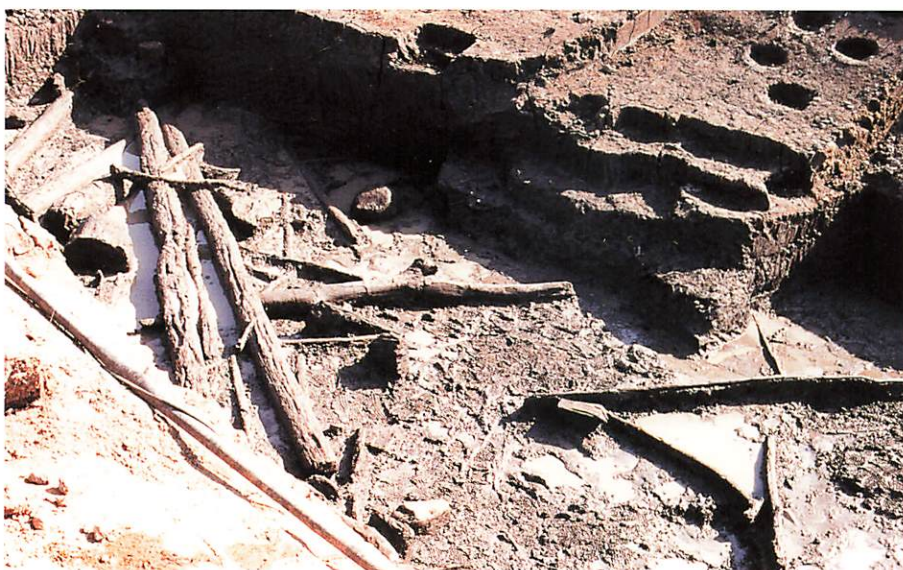
貯水池跡28T-A地区
木製品出土状況

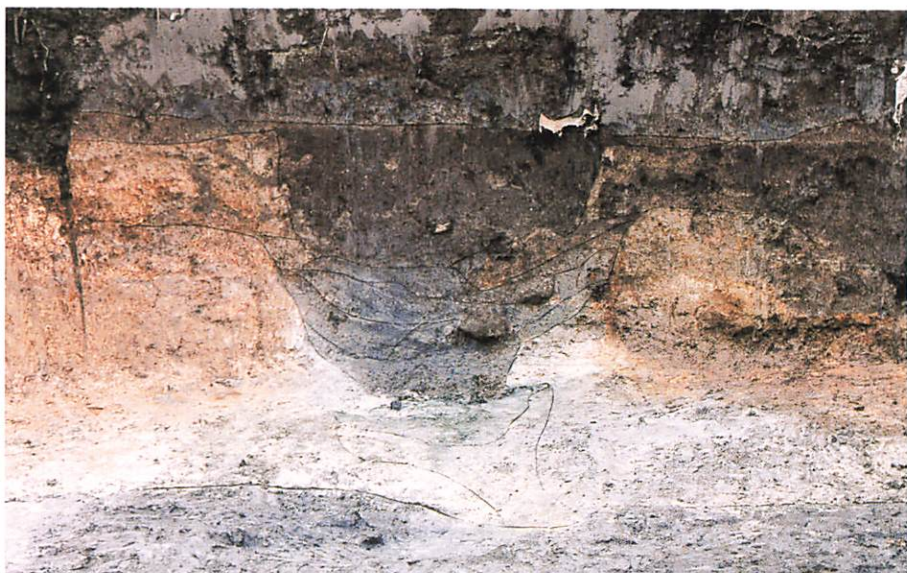
貯水池跡7T
取水口

池跡の屈曲部南西端に存在する小谷と池跡との境部に取水口を確認。断面観察で逆台形を呈する溝跡や斜面部に杭跡が確認され導水路の施設の一部であると考えられる。

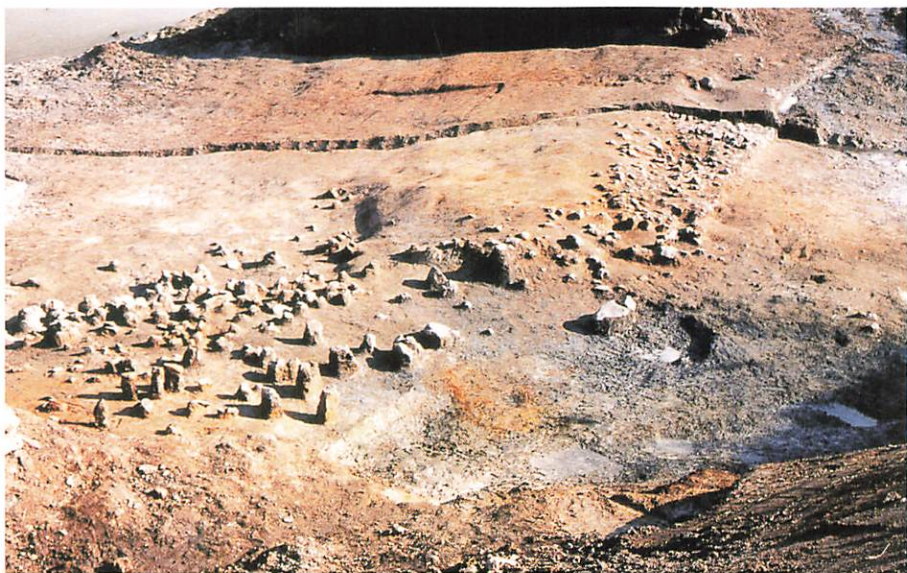
貯水池跡
石敷遺構

注がれた水は、高まりをもつ石敷遺構で一時的に流れをゆるめ、中心部へと導かれたものと考えられる。

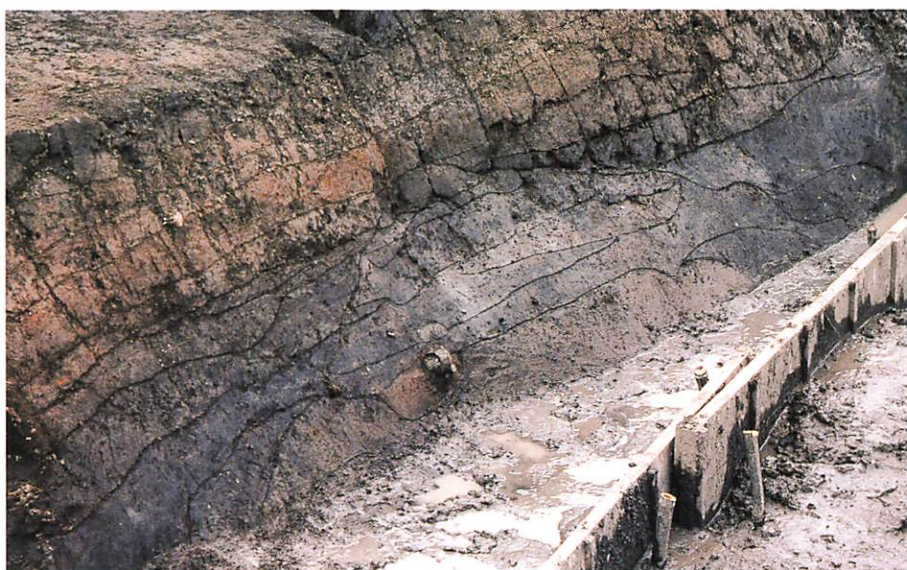
貯水池跡28T-C・F地区
堤防状遺構（堰堤）

断面観察により確認した。堰堤は、台形状を呈し地山の直上に敷粗築工法による基盤を築いていたことが確認された。その上面には、砂質土と粘質土を交互に入れ版築を行っている。断面東側で僅かに堰堤の崩落が認められる。その量から当時は僅かに高かったものと判断される。

*池跡は、谷頭にあたる南側端部から北側端部に向け低くなり、その比高差は9mを測る。このことから、水量調節のためには複数の堰堤が必要と考えられ、今後の課題である。

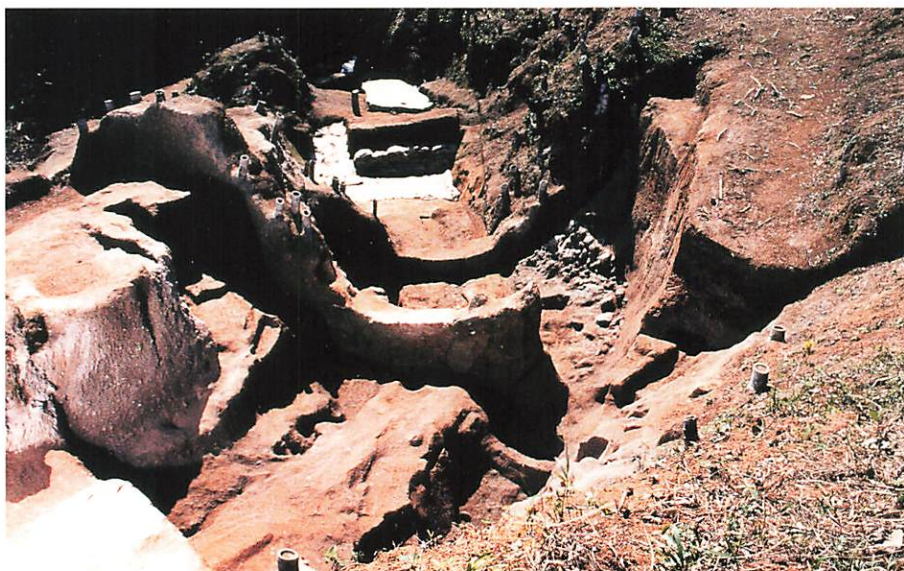
堀切門跡16,20T
完掘狀況

第22次調査において、門跡に伴う柱穴1基が発見され原位置が確定した。柱穴は、一辺約80cmの方形で、深さ約1mである。2/3程度は、新しい道路により破壊されている。その結果、径40cmの柱痕跡が確認された。門の構造は、門礎石の両脇に2本の門柱を立てる形態と考えられる。

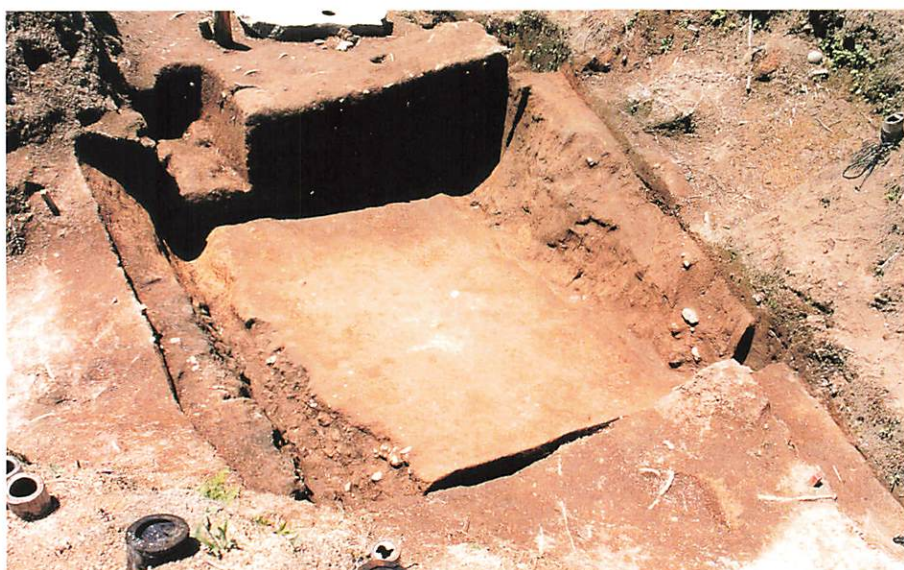
堀切門跡8T
道路跡

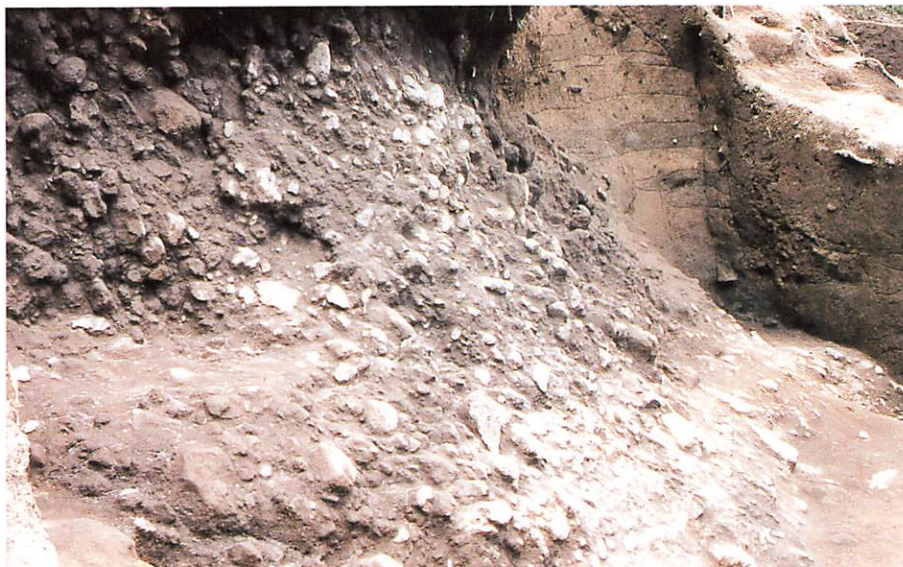
堀切門跡15T 城壁

城壁の高さは19mで、勾配は45°を測る。15トレンチにおいて、城壁が途中中段をもって構築され、その中段テラス部には粘質土を貼っていることが確認された。

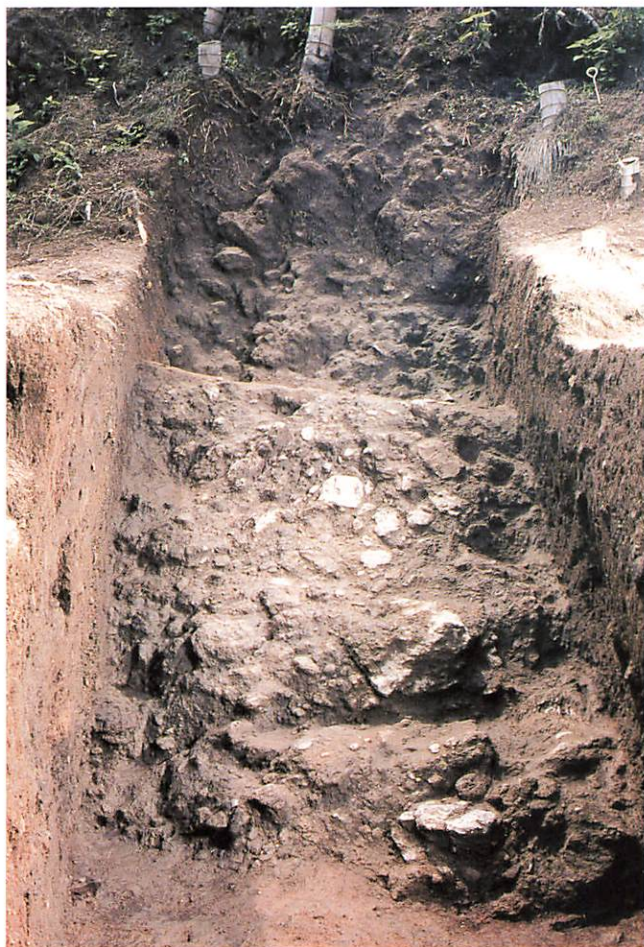
堀切門跡17T 城壁
(凝灰岩 加工痕有)

17トレンチからは、凝灰岩のブロック上に加工の際のものと考えられる工具痕が確認された。
