鞠智城跡

発掘調査資料

2005年3月

熊本県教育委員会

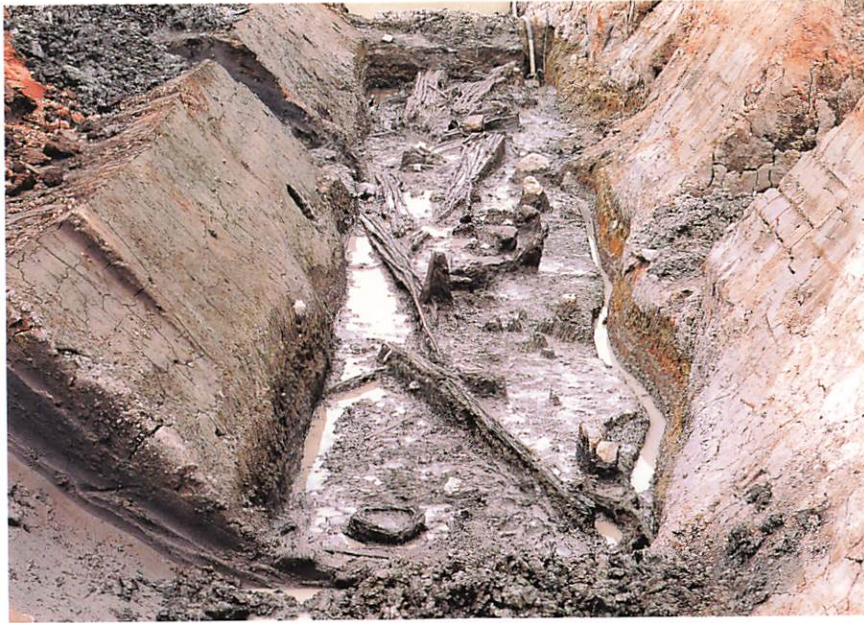
5. 貯木場跡 (貯水池跡)

(南東から)

28トレンチA、B地区において確認。両地区における建築材の種類には、違いが認められる（第20次）。

・A地区—大型の建築材

先端に鎌継の継手加工がある材には、先端より約296cmの位置にほぞ穴の仕口加工が施される。（桁材としての使用が考えられる）

・B地区—細材

*細材は端部を揃え、束ねた状態で検出。（6つのまとまりを確認）

*細材の束は、13～14本と22～33本のグループに2大別できる。

・出土した建築材については、水に浸ける工夫が認められる。

*枕木を敷く、杭で止める、平瓦を載せる等。

・出土した木舞^{こまひ}は、直径2～5cm、長さ3m以下に集中する。

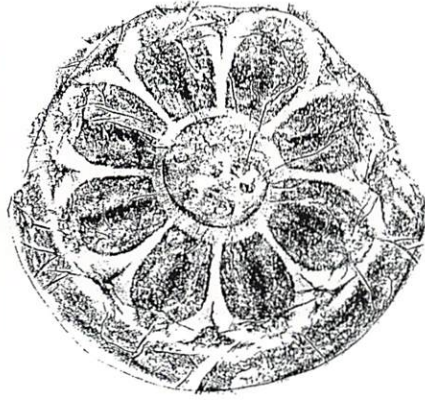
7. 瓦当、1号木简

积文

「<秦人忍□ 五斗」

「米力」

特に、1号木簡は「秦人忍^米五斗」の墨書文字が判読でき、鞠智城跡の性格を解明するうえで貴重な資料である。これらの木簡は、切り込みの形状がU字状に近い形態的特徴を有し、切り込みの位置も通常よりやや上端部に近い。このような形態的特徴を有するものは、平城宮跡出土の荷札のうち特異とされる西海道関連の調綿のものに類似する。

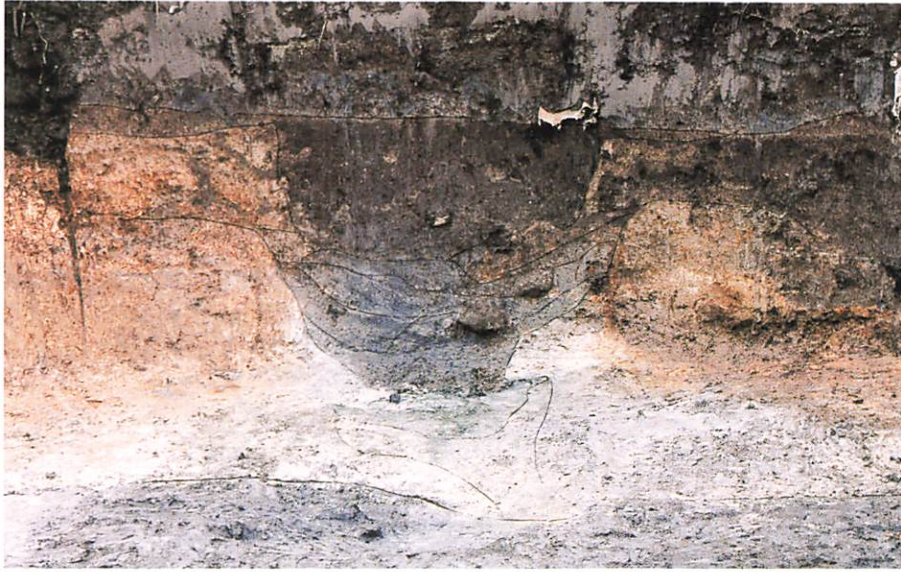
貯水池跡7T
取水口

池跡の屈曲部南西端に存在する小谷と池跡との境部に取水口を確認。断面観察で逆台形を呈する溝跡や斜面部に杭跡が確認され導水路の施設の一部であると考えられる。

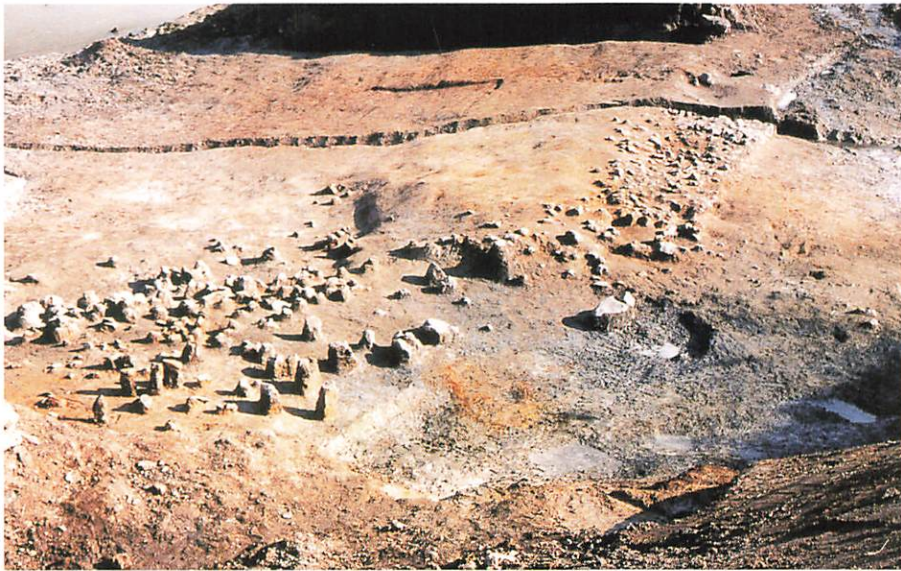
貯水池跡
石敷遺構

注がれた水は、高まりをもつ石敷遺構で一時的に流れをゆるめ、中心部へと導かれたものと考えられる。

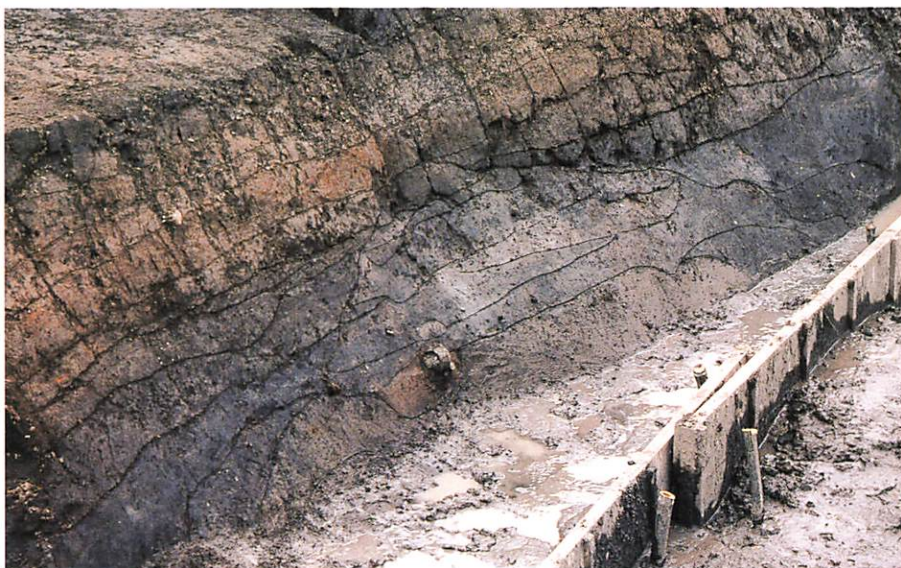
貯水池跡28T-C・F地区
堤防状遺構（堰堤）

断面観察により確認した。堰堤は、台形状を呈し地山の直上に敷粗築工法による基盤を築いていたことが確認された。その上面には、砂質土と粘質土を交互に入れ版築を行っている。断面東側で僅かに堰堤の崩落が認められる。その量から当時は僅かに高かったものと判断される。

*池跡は、谷頭にあたる南側端部から北側端部に向け低くなり、その比高差は9mを測る。このことから、水量調節のためには複数の堰堤が必要と考えられ、今後の課題である。

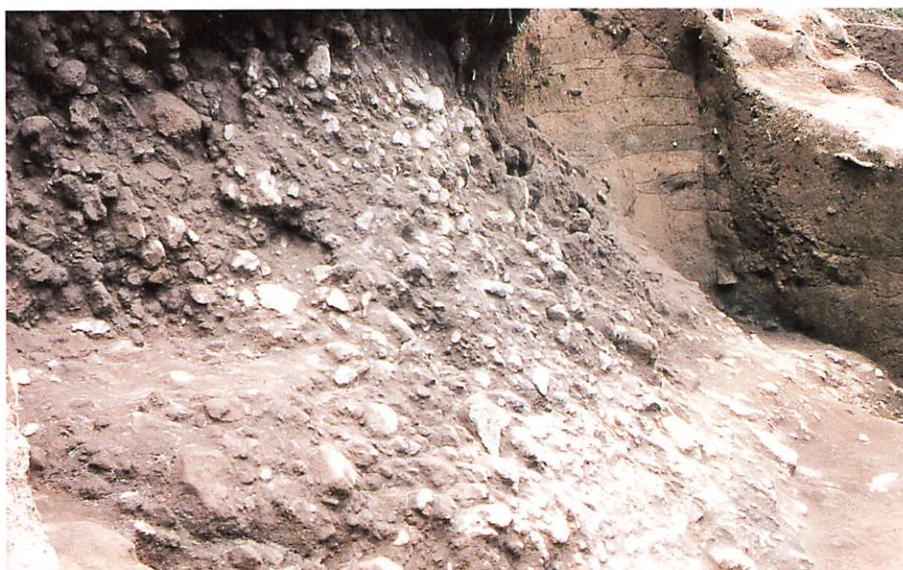
堀切門跡15T 城壁

城壁の高さは19mで、勾配は45°を測る。15トレンチにおいて、城壁が途中中段をもって構築され、その中段テラス部には粘質土を貼っていることが確認された。

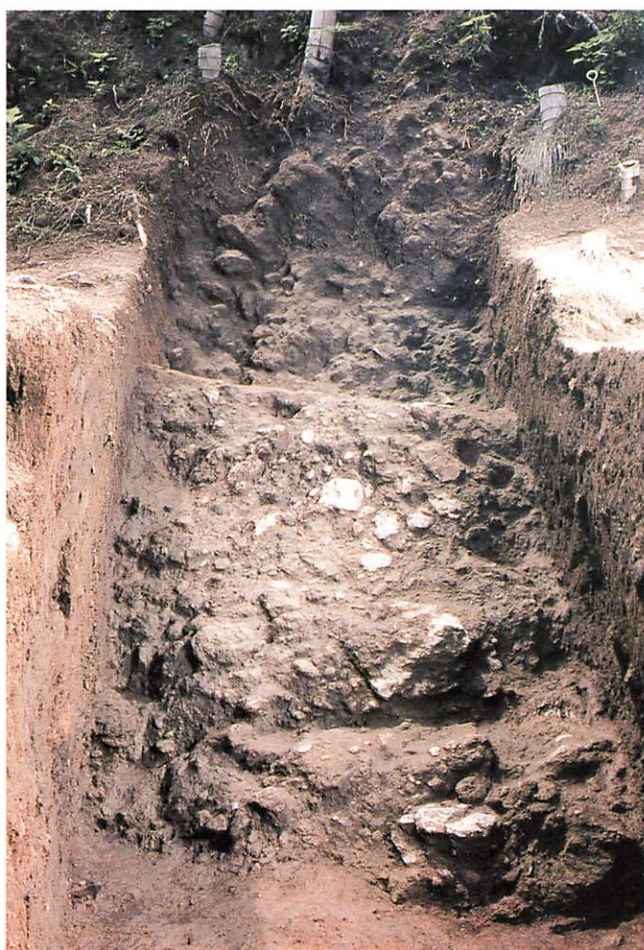
堀切門跡17T 城壁
(凝灰岩 加工痕有)

17トレンチからは、凝灰岩のブロック上に加工の際のものと考えられる工具痕が確認された。
