太宰府市の文化財 第13集

大宰府条坊跡 V

—昭和23年の太宰府—

太宰府古地形図

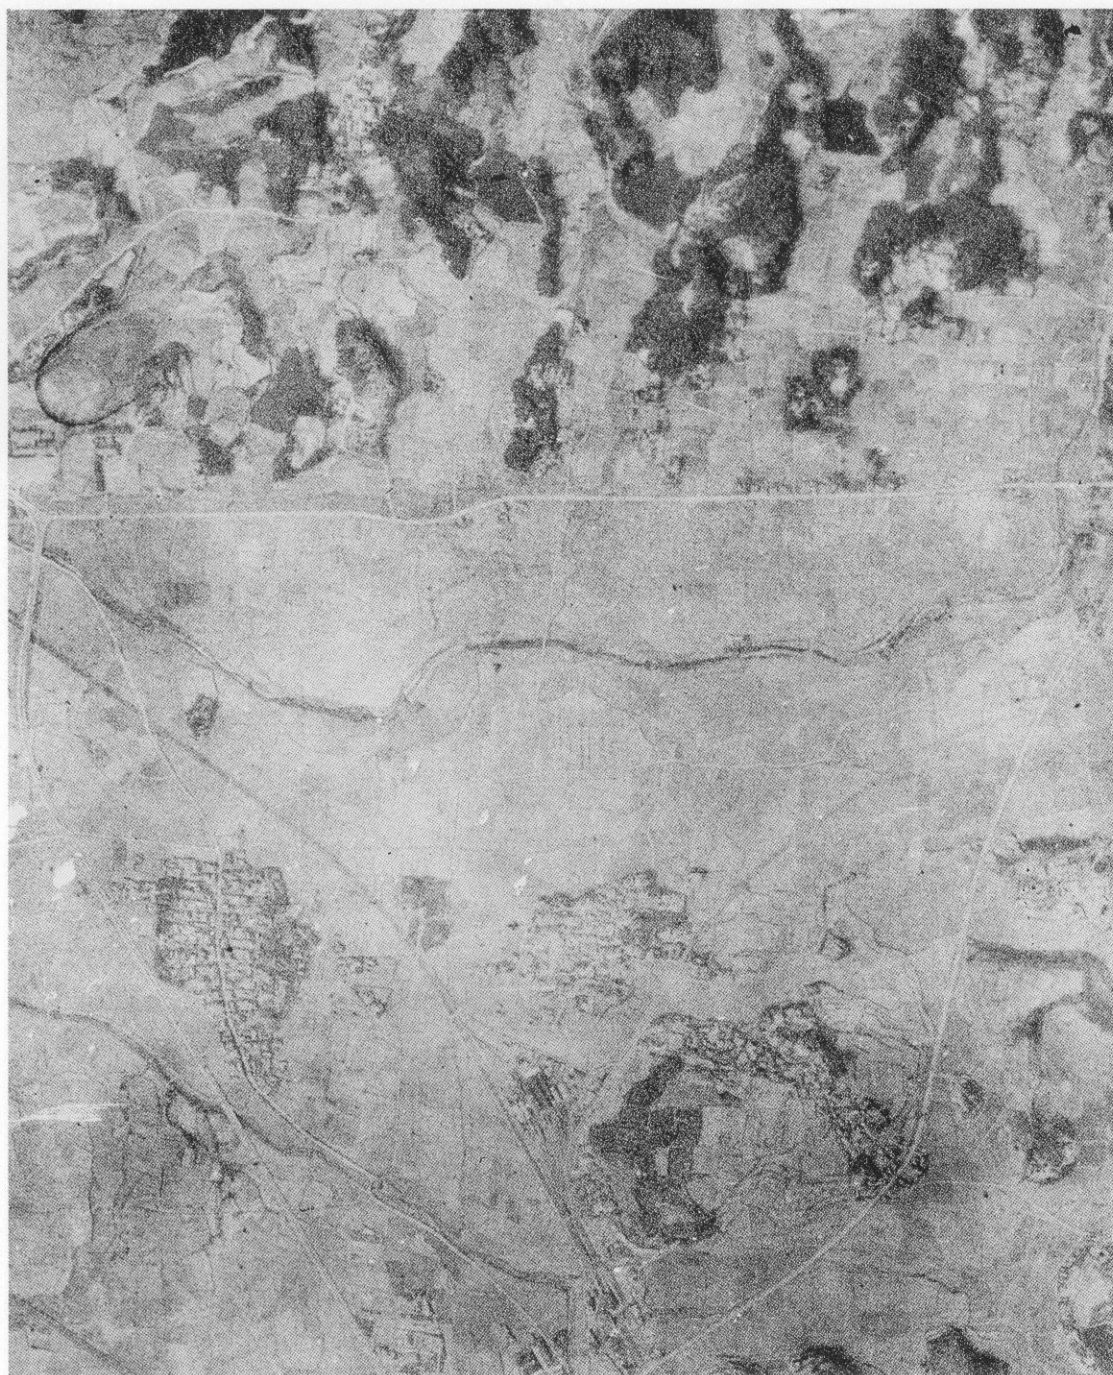
Fig.1 昭和23年の太宰府 約1:12000

そこで昭和23年に米軍が軍事目的で撮影した測量用の航空写真を用いて古地形図作成を実施した。これらの写真に写し出された太宰府は、若干手の加えられている部分も見出されたが、丘陵部の多くはその旧形を保ち、水田等の畦畔も驚くほどよく遺存している。これは昭和59年に撮影されたものと比較すれば一目瞭然である。(Fig. 1. 2. 3)

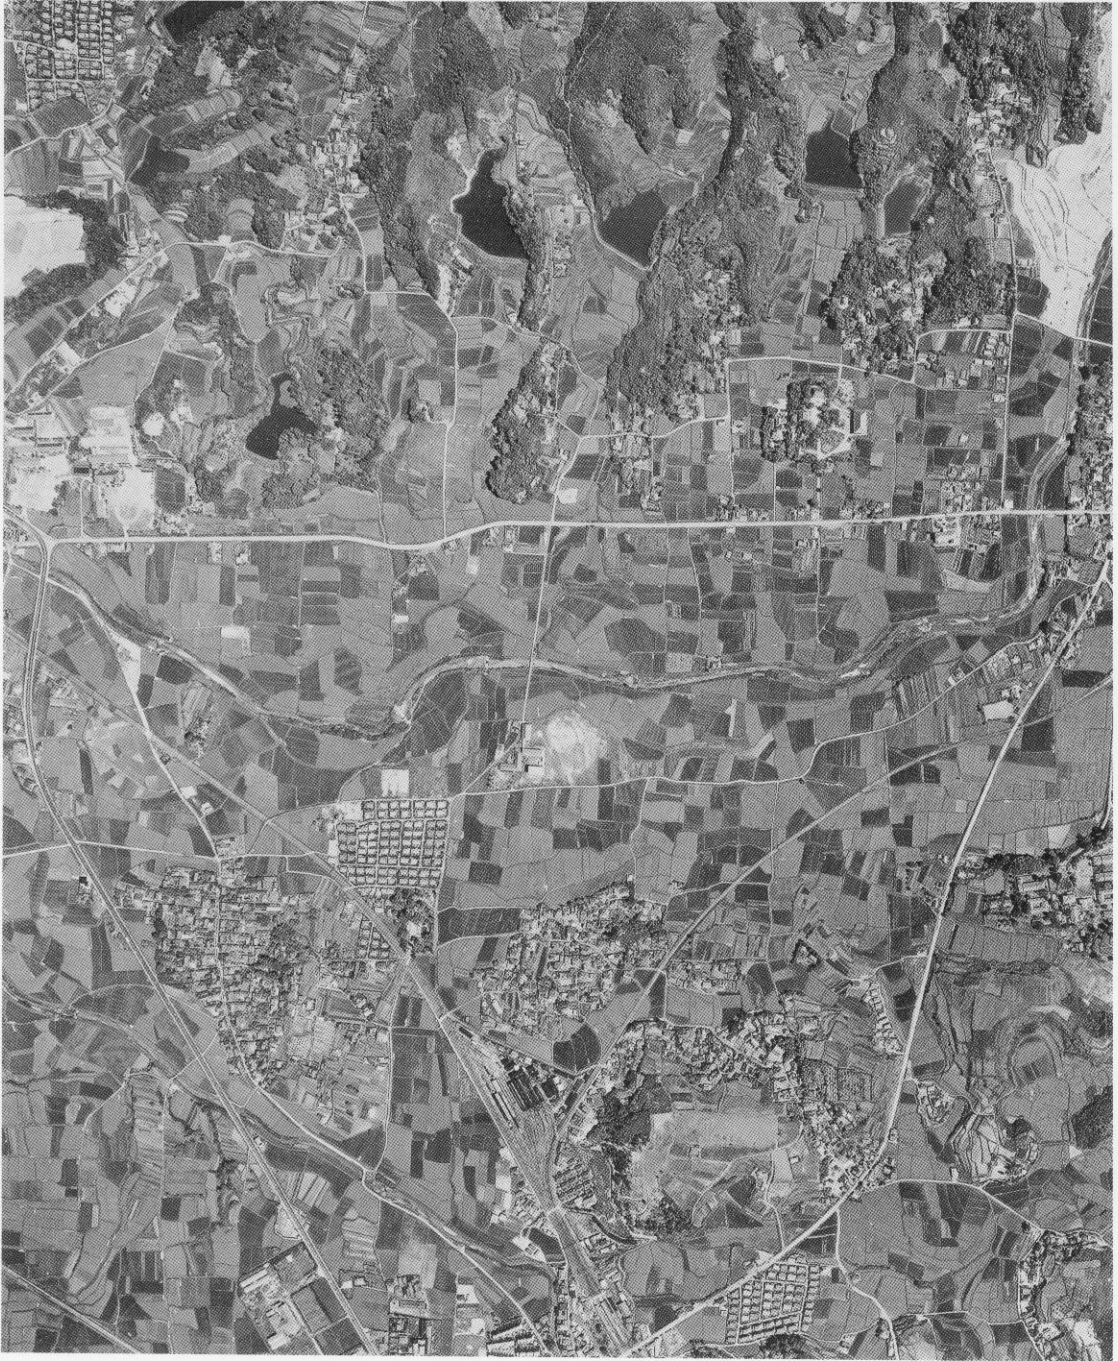
Fig.2 昭和37年の太宰府 約1:12000

そこで急遽、昭和23年の次に撮影年時の古い、昭和37年に国土地理院が撮影した空中写真を取り寄せた。この写真は撮影縮尺 (Fig.7)、鮮明度共に申し分なく、更に当時はまだ大きな開発は行なわれておらず、昭和23年当時とそれほどの変化もない。し
