太宰府市の文化財 第24集

# 水城跡

太宰府市教育委員会

- 1、本書は太宰府市教育委員会が1983年から1993年まで行った特別史跡水城跡周辺の発掘調査報告書である。
- 2、発掘調査は上記の主体により行われ、調査組織は1章1の調査体制のなかでそれぞれ示している。
- 3、水城跡の調査次数は福岡県教育委員会が実施した調査に続けて付けており、今後も重複しないようにしていく。
- 4、遺構実測は主に調査担当者がおこなった。遺物の実測と浄書は、調査担当者と田中克子・森田レイ子・鶴味加代子・古賀里恵子・秋吉由紀子・柴田剛・久保寿一郎・山本かおるがおこなった。
- 5、遺構の写真撮影は調査担当者がおこない、空中写真撮影は(有)空中写真企画(代表 壇睦夫)アジア航測(株)がおこなった。遺物の写真撮影はフォトハウスおか(代表 岡紀久夫)がおこなった。
- 6、遺構実測図および遺構配置図はすべて国土調査法第2座標系を基準としている。よって図中に示される方位は特に注記のない限り座標北(G.N.)を指している。磁北の場合は座標北との偏差は西偏6度30分(1992年)である。
- 7、本書に掲載する遺構番号は、以下のように理解される。

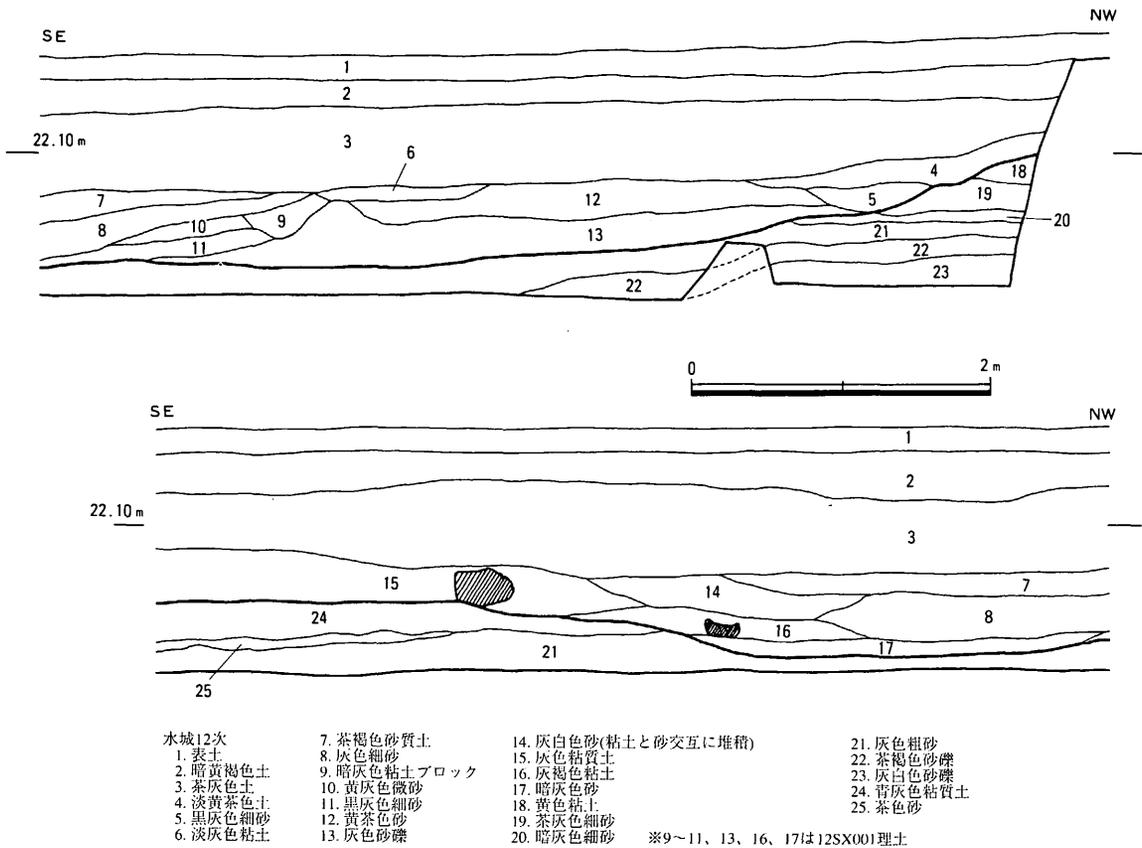
Fig. 26 第12次調査西壁土層断面図 (1/50)

堆積である。出土土器から9世紀以降の堆積と思われる。

調査自体は水城堤の内堀存否の問題と堤が欠落している部分の土層の状況確認が主たる目的であった。設定したトレンチの土層断面の所見から、水城に近いほうで土層が変化していることが確認されたが、この土層変化が土塁に関わるか否かは、結局今回の調査では把握できなかった。最下層で確認した灰色粗砂層（Fig3-22）は自然の沖積作用により形成された無遺物層で、古代もしくはそれ以前のものであると思われる。この沖積層の下流側である北東方向は水城の堤が欠落している箇所にあたるが、今回の調査のみでは時期的、構造的に堤の欠落を説明することは難しい。

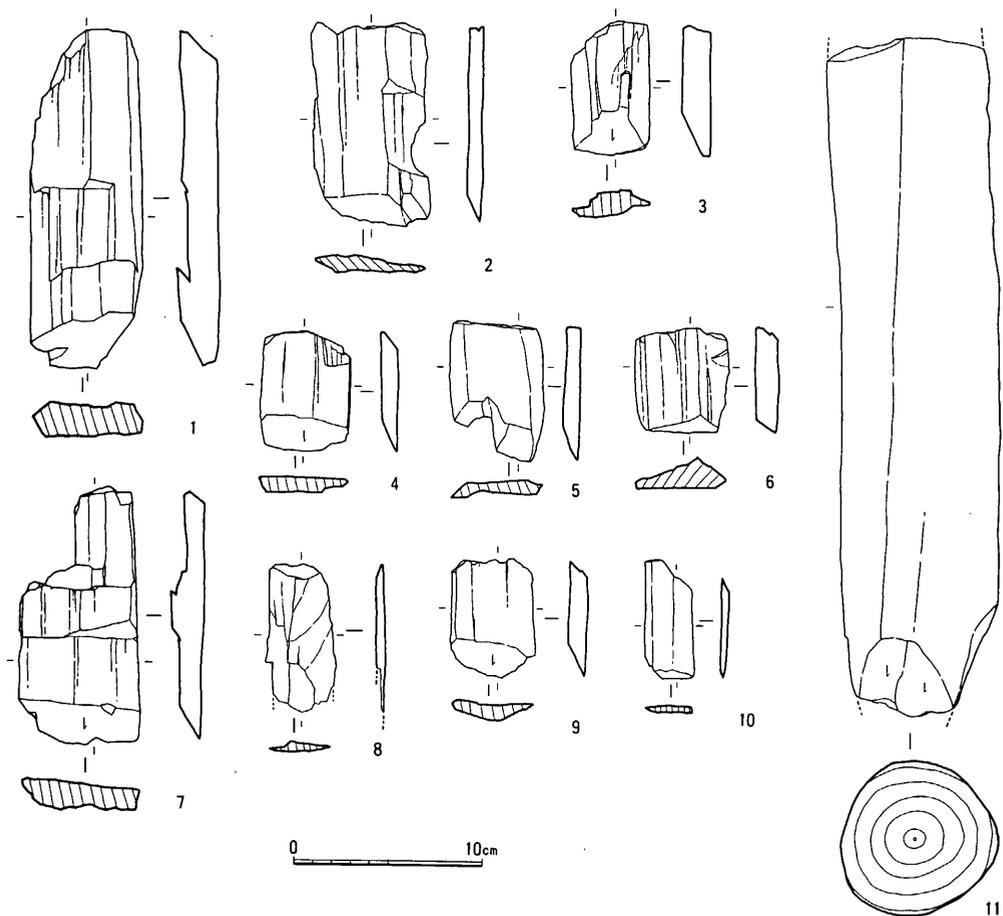
Fig. 35 14SD001黒灰色粘土層出土木製品実測図 (1/4)

杭 (2, 3) 2は長さ30.2cm、直径4.0~4.2cmを測る。表面は樹皮が残り、先端は上方から数回に分けて削り込みを行なっている。3は、長さ56.2cm、直径3.3cmを測る。先端は上方から削り込んで成形し、末端は簡単に面を整える。表面には樹皮が観察される。

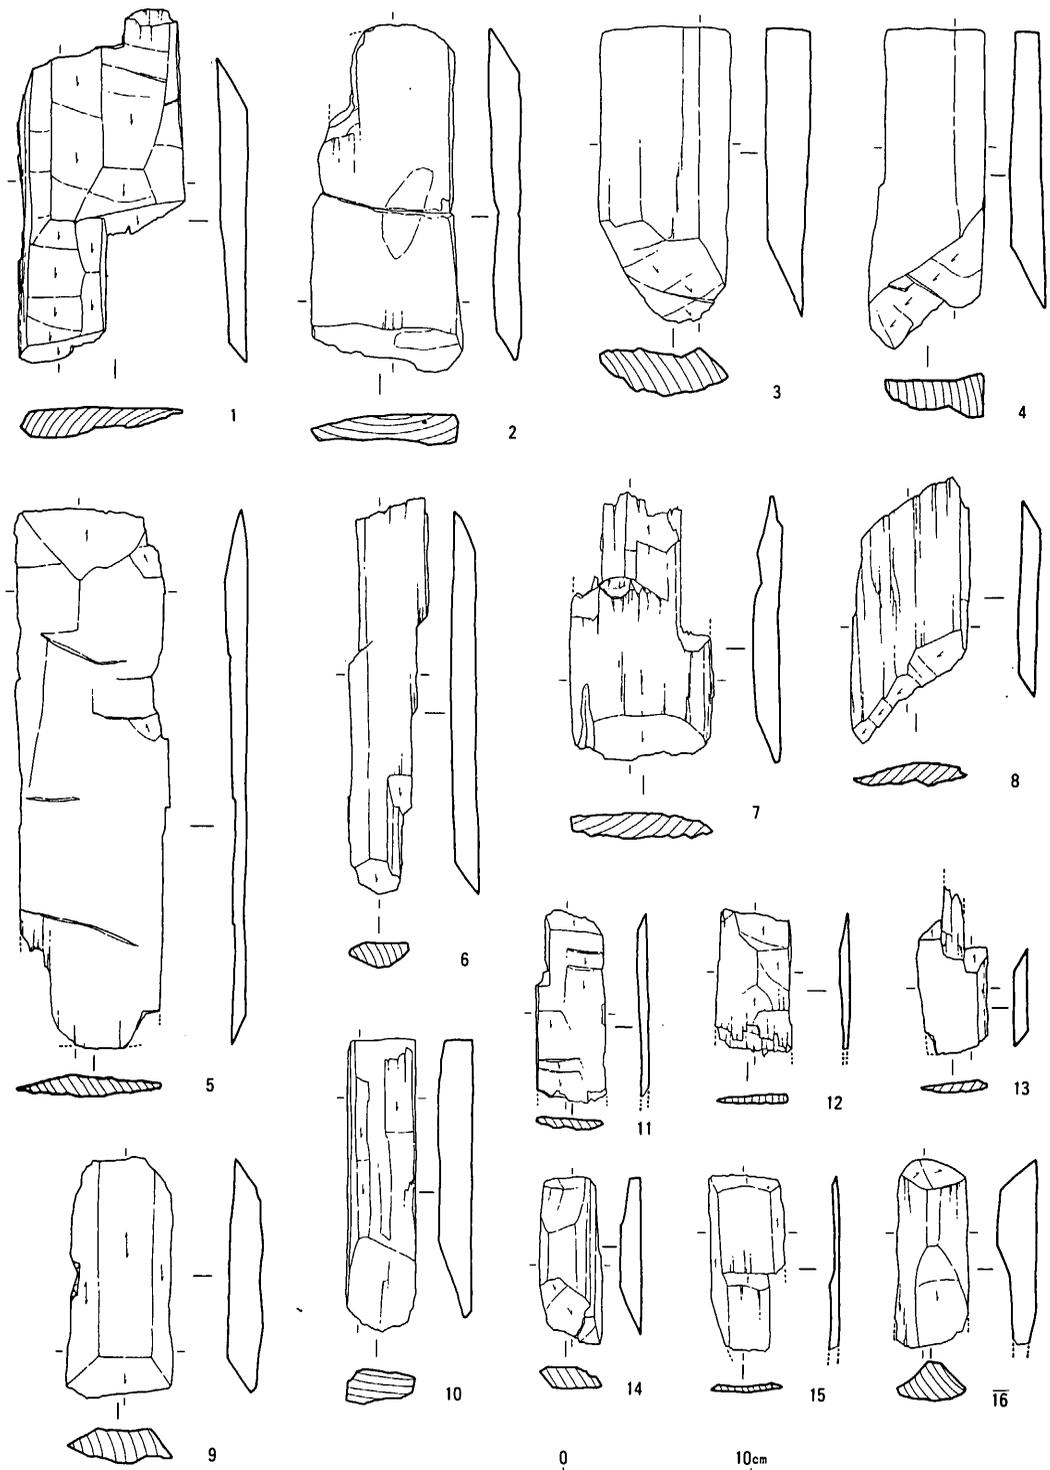
Fig. 37 14SD001明茶色砂層出土木製品実測図(1) (1/4)

14SD001明茶色砂層出土木製品 (Fig.37・38、別表3)

チップ材 (1~34) 1~32は、長さ5.9~28.8cm、幅1.8~2.6cm、厚さ0.5~7.3cmを測る。ほとんどの材の両小口部分に、工具によってカットされた形跡がある。小口以外の部分にもカット面の確認される資料が多くある。特に9は3面が丁寧に削られており、なんらかの製品の一部

である可能性もある。33は、長さ10.3cm、幅3.6cm、厚さ3.2cmを測る。ほとんど全体にわたってカット面が確認されるが、杭の加工に伴って出たチップ材とみられる。34は角材のチップで、長さ13.3cm、幅12.6cm、厚さ7.3cmを測る。斜め方向に細かな削り込みが確認される。

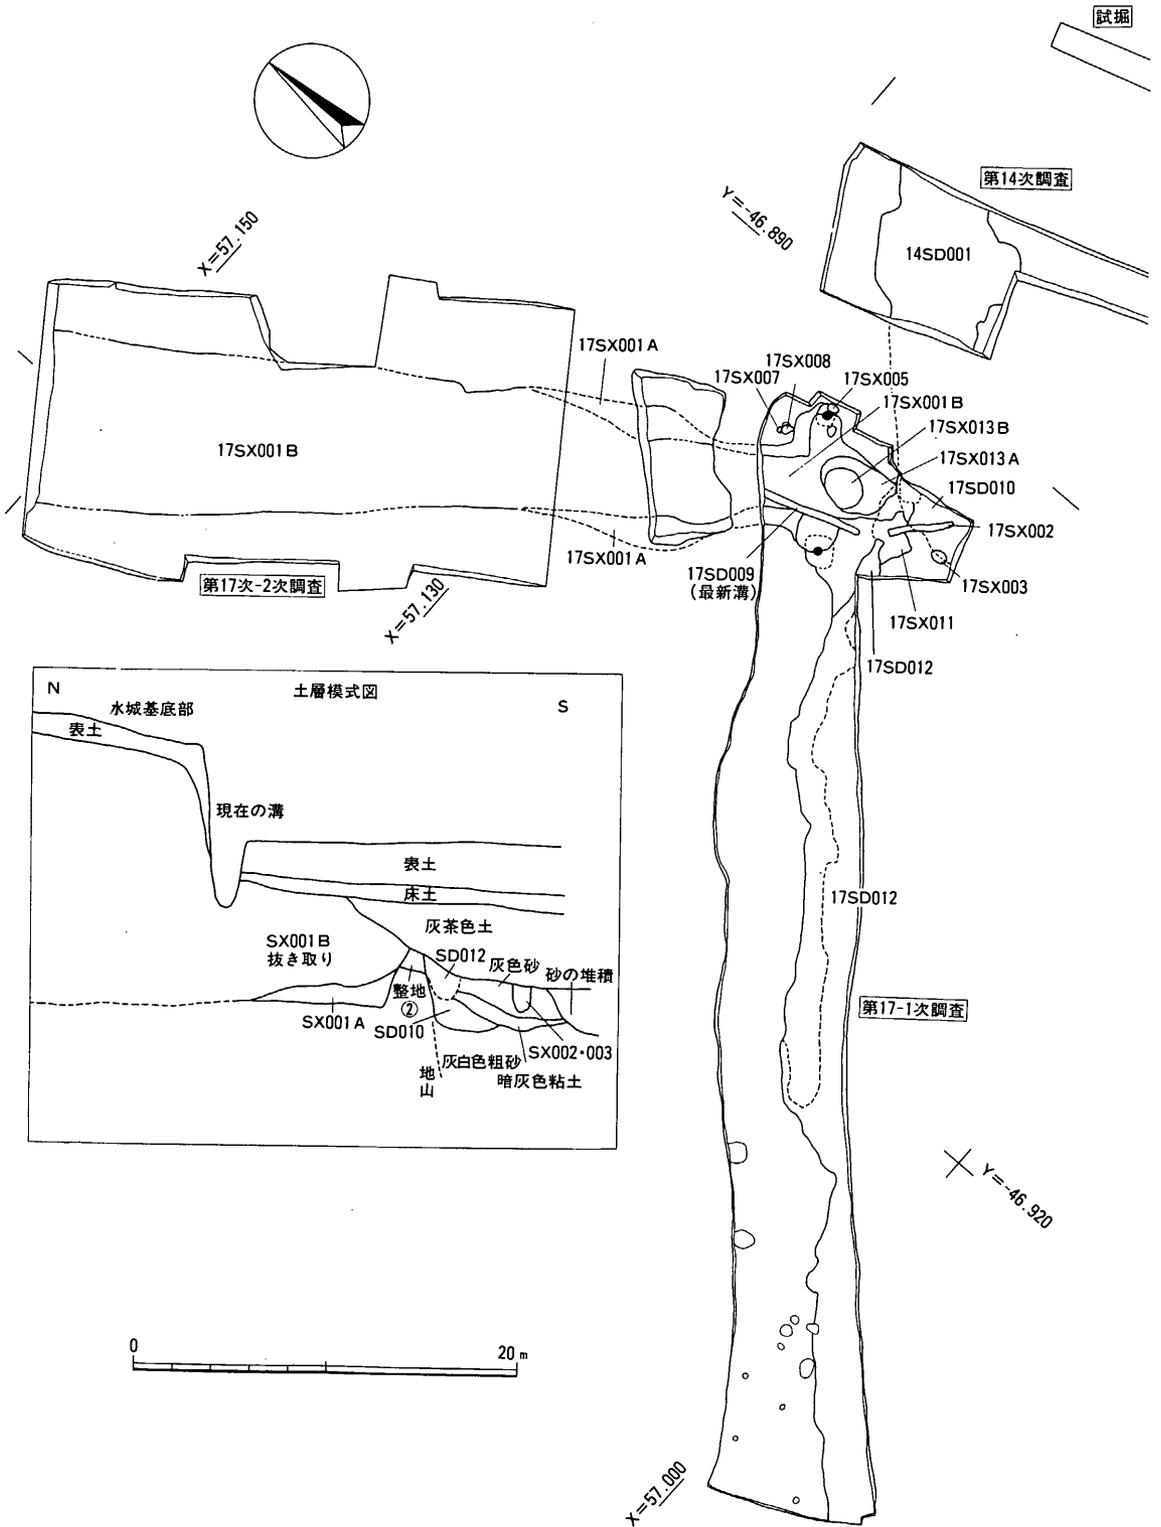
Fig. 50 第17次調査遺構配置概略図 (1/400)

17SD012 水城本体に平行して掘られた東西溝で、やや蛇行して流れる。51m分検出した。その肩は北側では明らかで、深く掘削された部分もあるが、南側肩は明瞭ではなく、自然堆積を示すような状況である。溝は木樋17SX001Aの取水口とは直接切り合わないでその手前で止まり、東にも延長しないが、木樋の整地上に堆積している部分が認められる。埋没は遺物からみて8世紀中頃前後を下限とする。

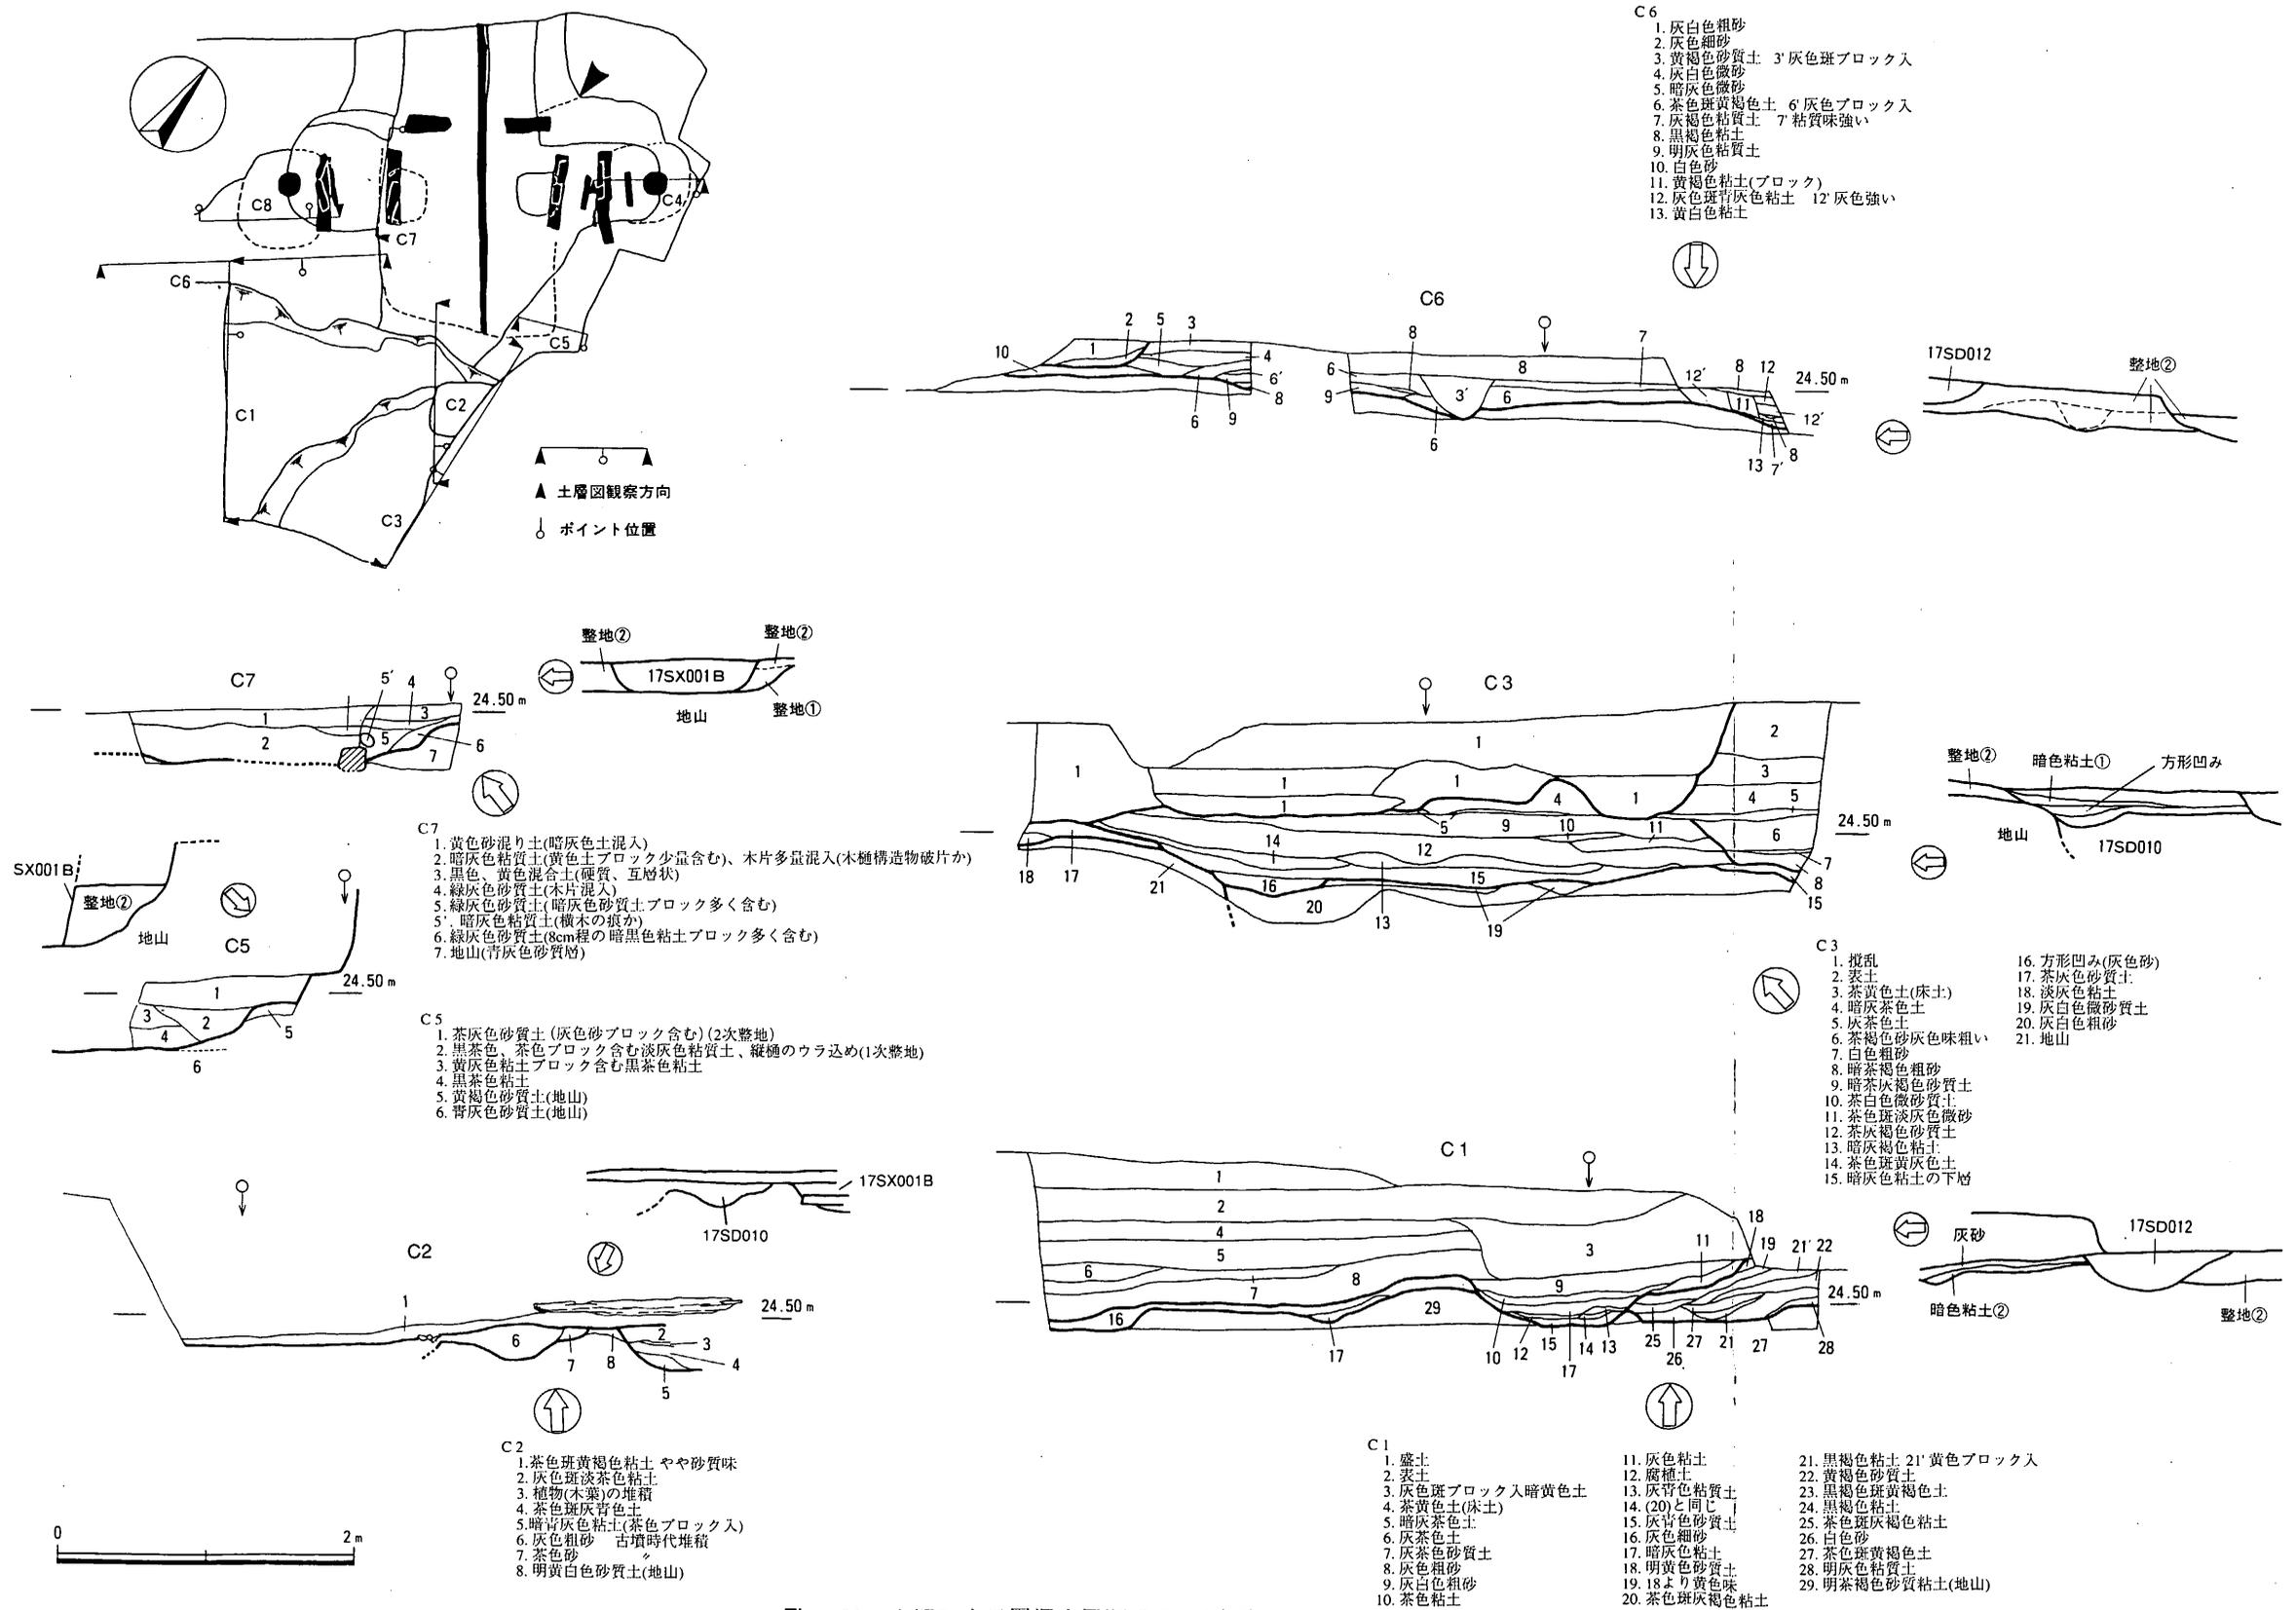
Fig. 52 木樋取水口周辺土層断面図 (1/50)

土層C3 C1の南延長にほぼ相当する。最下に地山を切って流れた17SD010がある。この層は第14次調査で検出された6・7世紀の溝14SD001に連続し、出土遺物より7世紀前半に位置づけされる。整地②と方形凹みはこの砂層より新しい。ここでは暗灰粘土①は整地②の上に堆積する。その後、南側端は氾濫状の砂層の堆積となる。

土層C4 (Fig54) 柱穴aの南北断面。Fig54-A3の右側部分にあたる。枕木は17SX001Aの整地①中、柱穴下部は整地①の前に埋められる。小ピット17SX005Aは17SX005Bの下層で検出されたピットで、柱上部の東側に接して掘り込まれる。ここからは13世紀前半の東播磨系須恵質土器鉢の破片が出土している。17SX005Bが17SX005Aと同一のピットとすれば、17SD001Bの年代下限

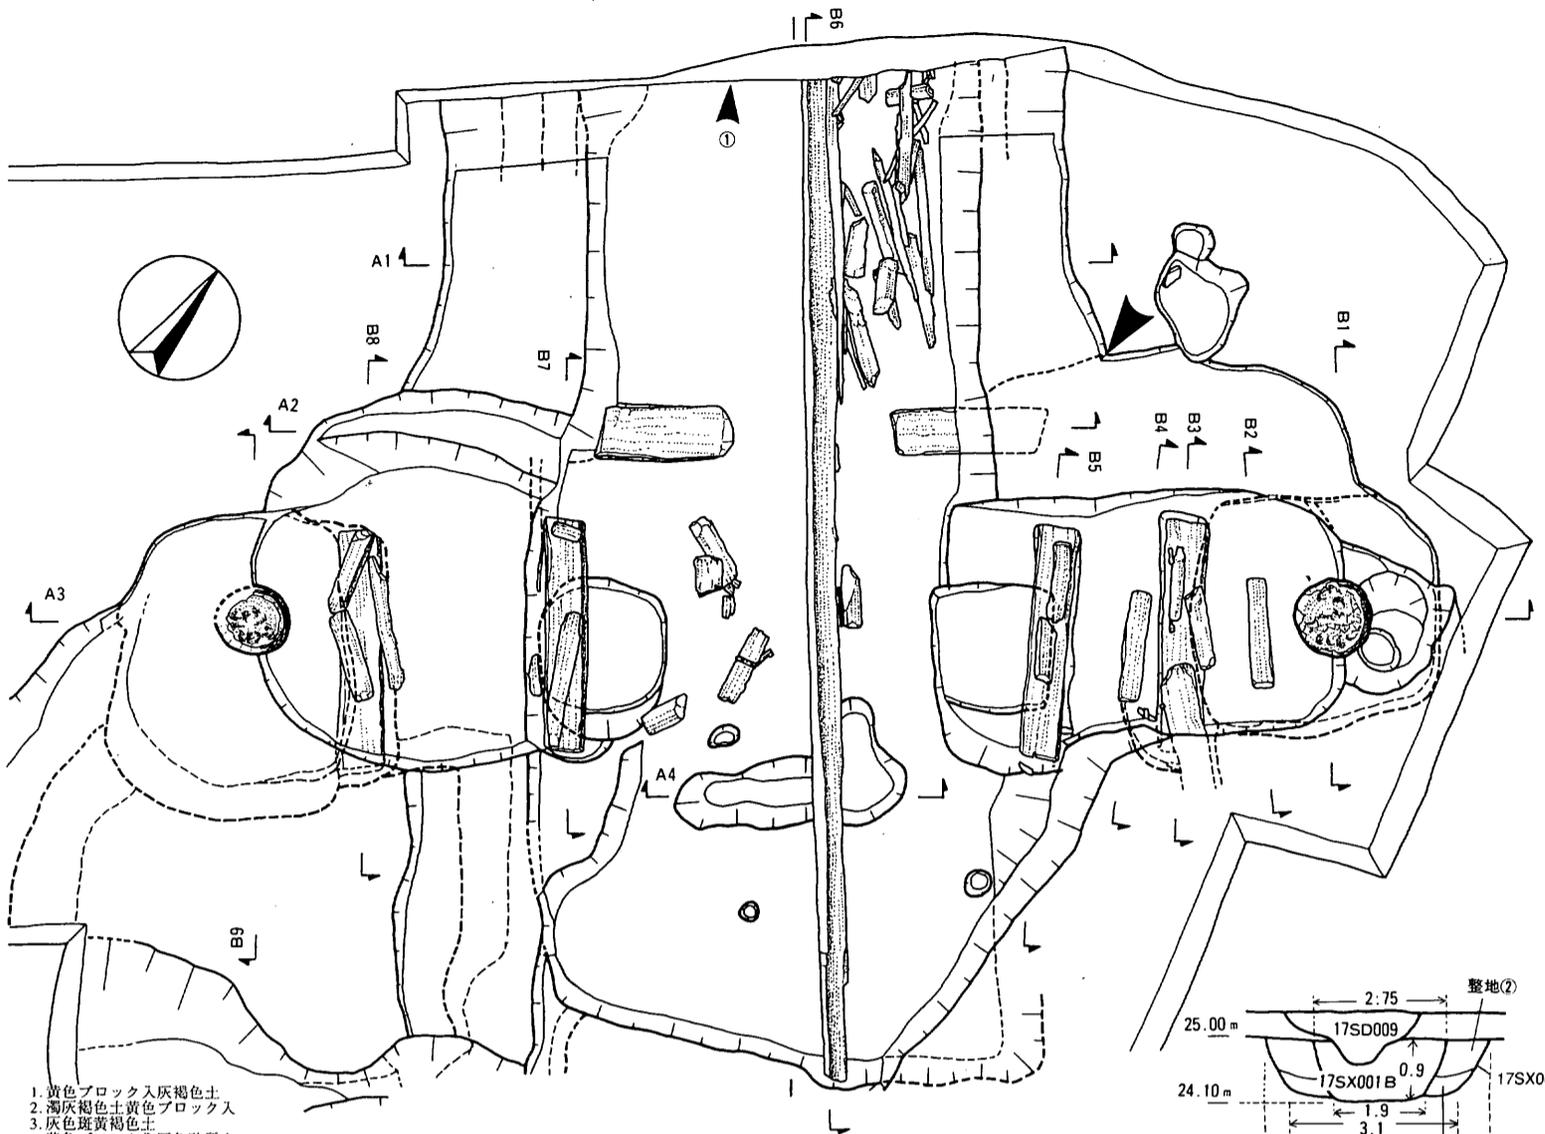
Fig. 54 木樋取水口遺構実測図(1) (縦横断面) (1/50)

①立柱 a b 柱上部は腐植のためもとの径よりもやや小さくなっており、縦の柱腐植層が土層断面で認められる。柱はFig.58柱穴 a の例に示すように径0.5mの堂々としたもので、未知の上部構造は堅固なものである事を想定させる。柱下部の表面は丁寧な縦位方向の鉋加工痕を残す。

柱間心々距離7.15m（東門は6.67m）。立柱掘形は平面形隅丸方形。掘形規模、柱穴 a 軸長は東西1.7m×南北1.55m。柱穴 b 軸長は東西1.45m×南北2.0m。柱 b の下端近くには方孔が2つあ

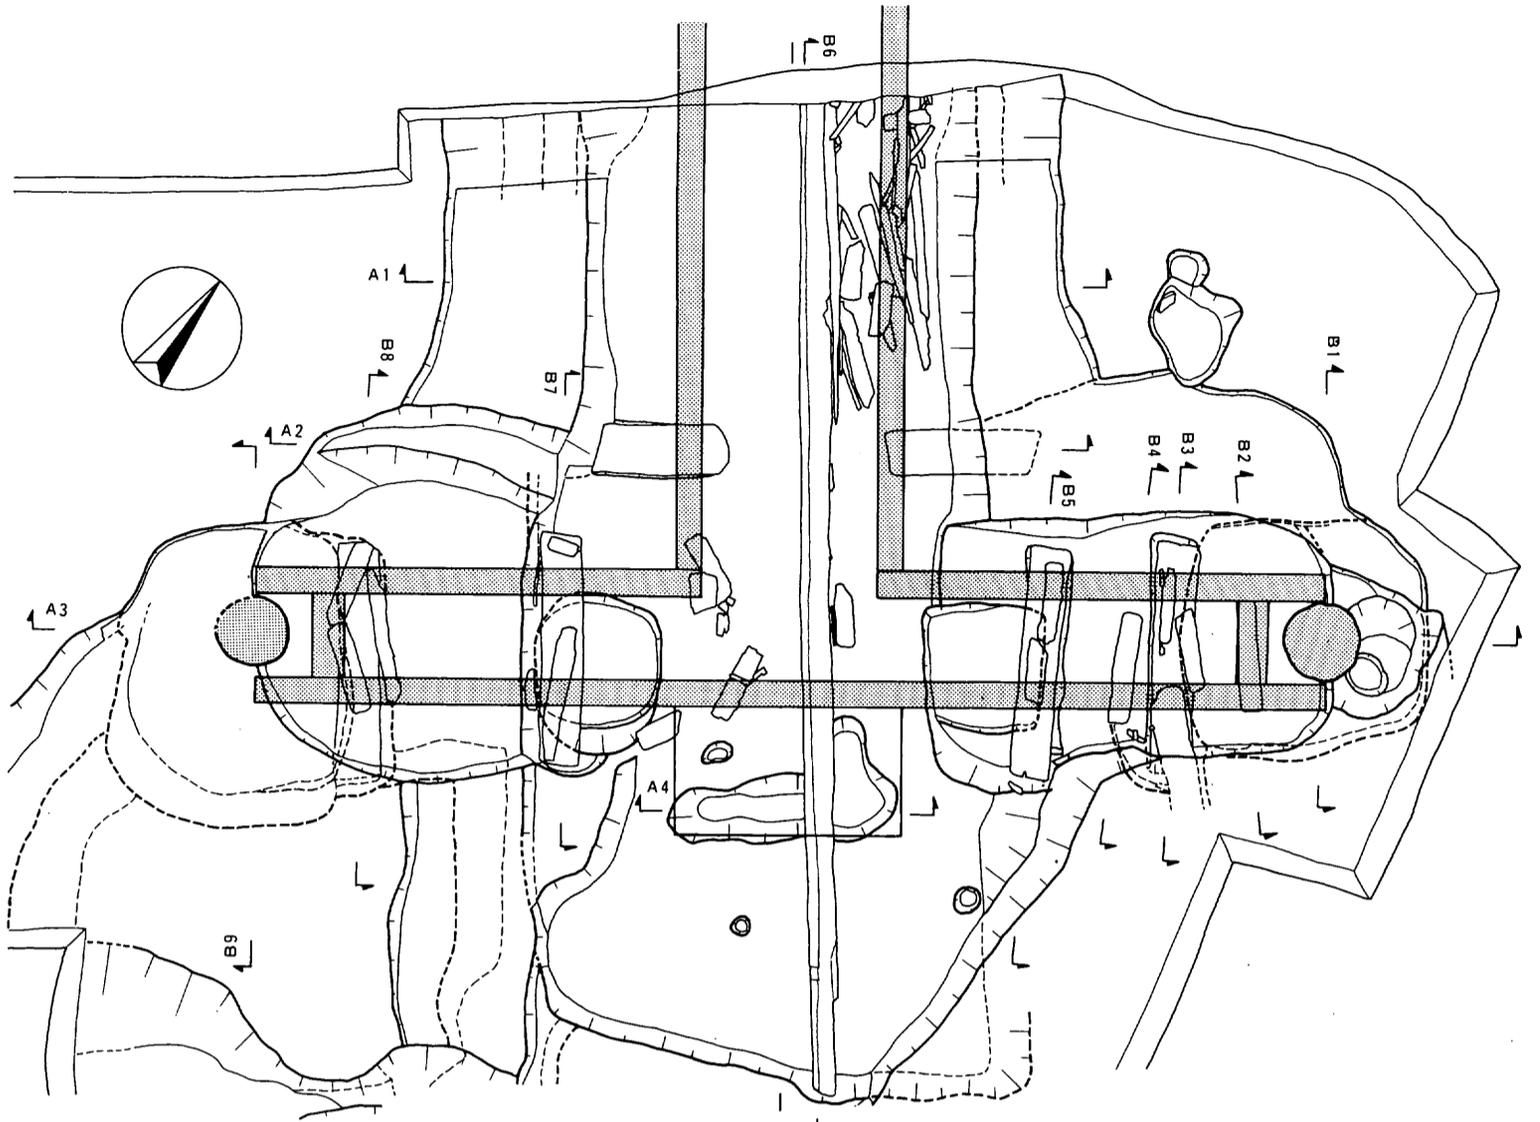
Fig. 55 木樋取水口復原図(1) (1/50)

④第17次調査木樋(Fig.55・57・62) 今回の木樋の欠落を補うためにFig.60をもとにして復原した。第17次では立柱間が東門側木樋よりも若干長いので、横樋の底板、側板はやや長くとしている。Fig.62は第17次の木樋の基礎部分を含めた構造概念図である。

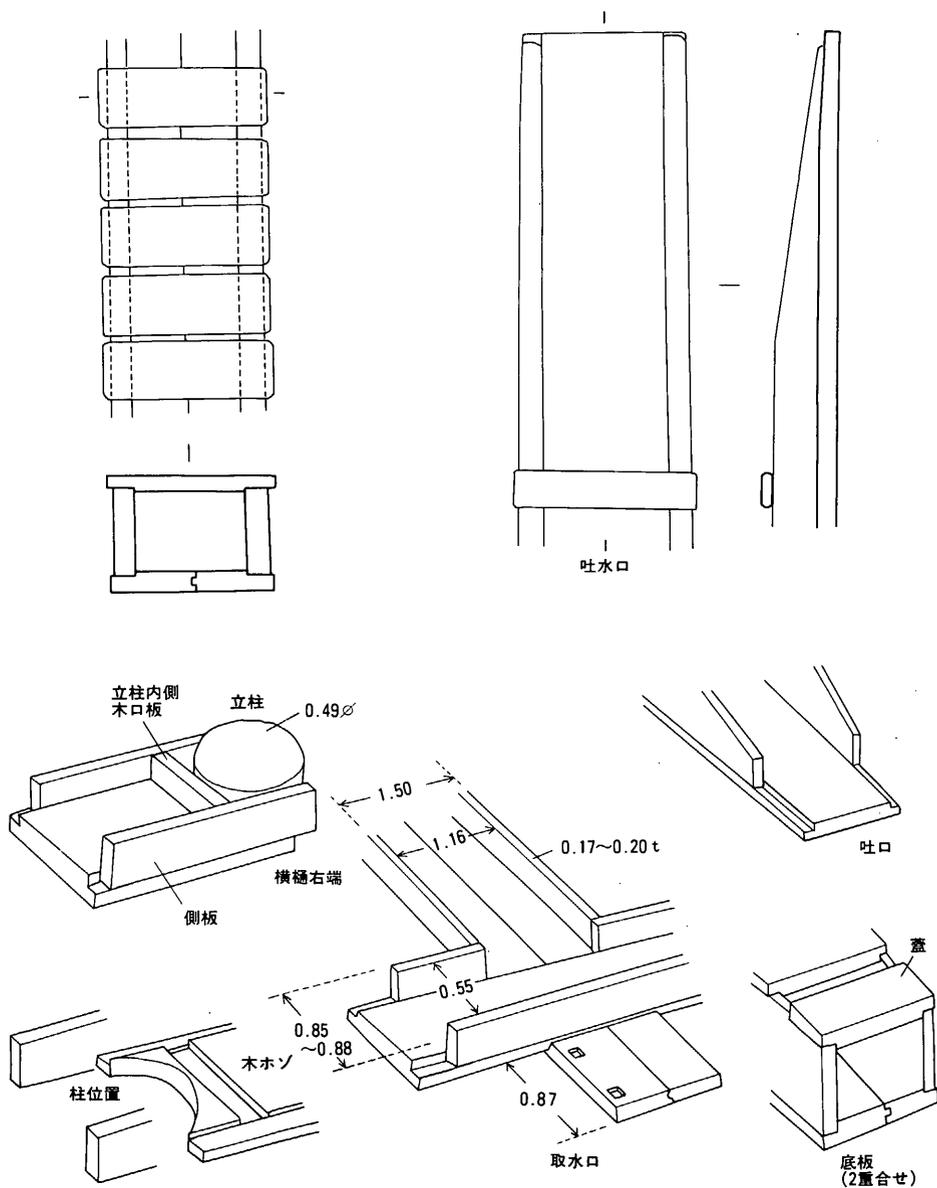
Fig.61 木樋構造図解 (単位m) (関連文献8頁25より転載・加筆)

底部幅がここでは判  
かる(3.5m)。

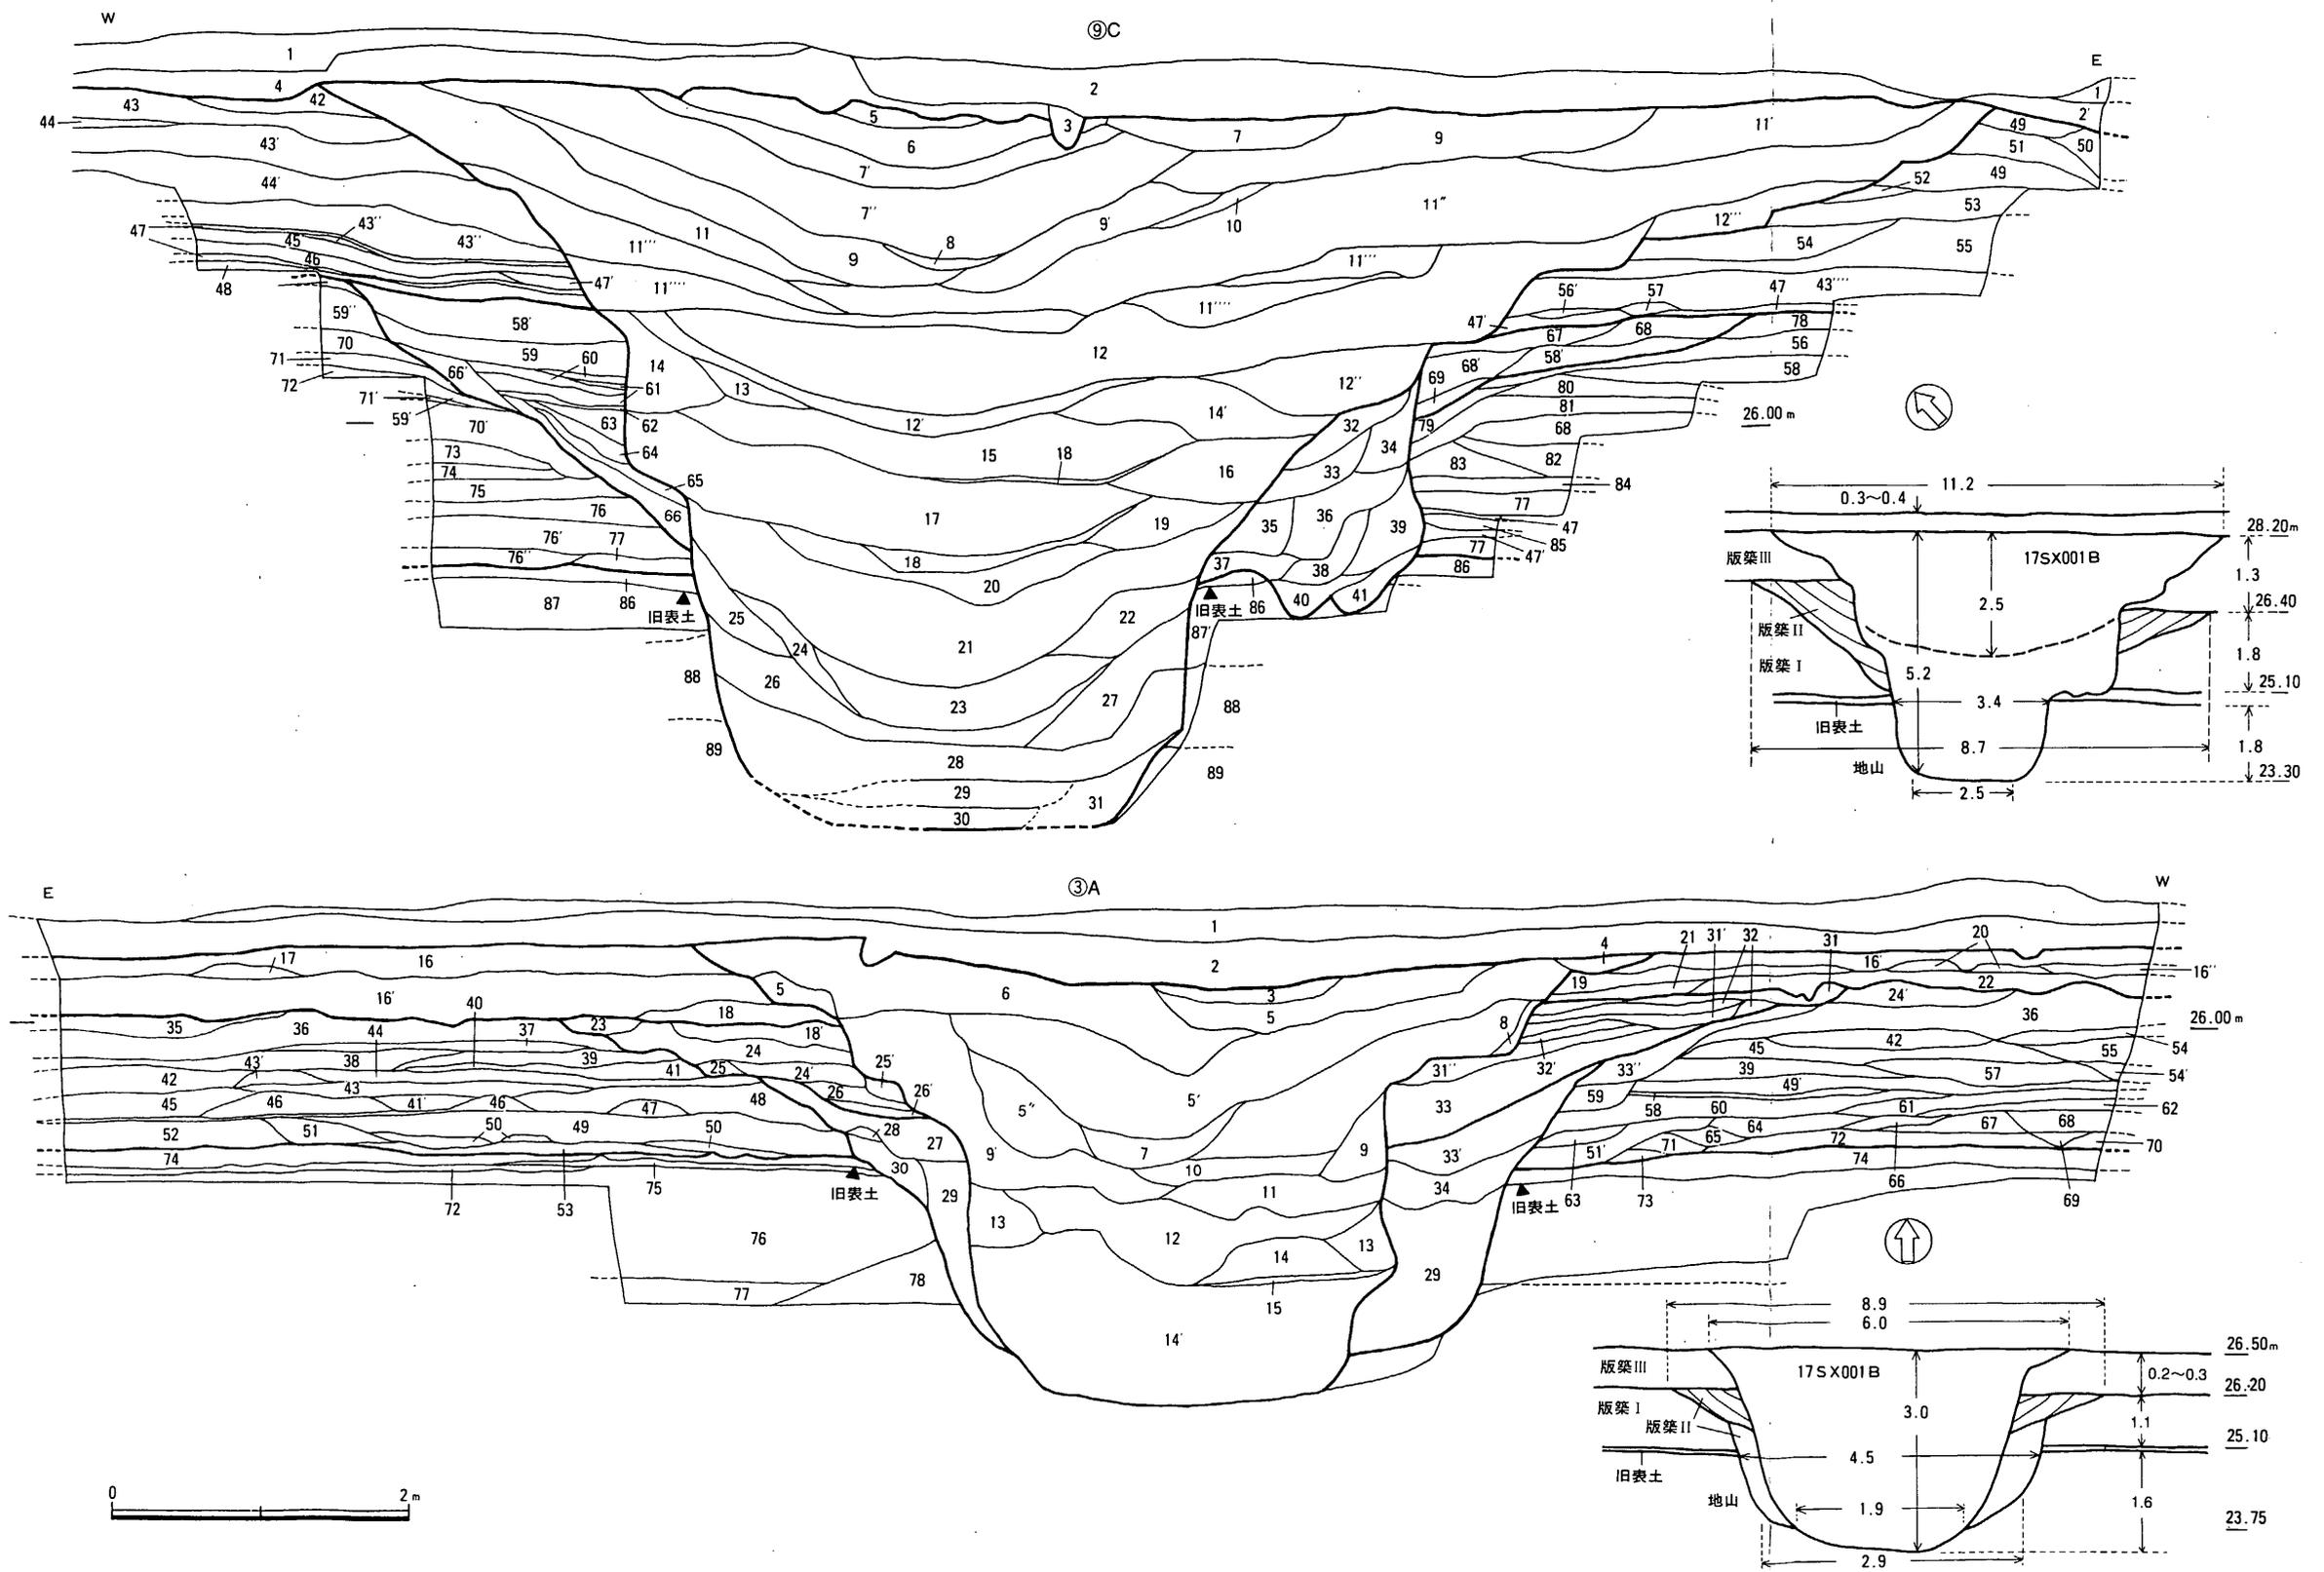
Fig. 64 土塁土層断面図(2) (1/50)

の相違である。版築Iは、西側では⑨Cと似た暗く粗い積土であるが東側は橙色を主とするきれいな積土となる。Fig.65・67、⑤A・Bは同一トレンチ内の各面の土層である。

⑦A・C(Fig.65) ⑤と⑨の間に入れた小トレンチ内の各面土層である。

②(Fig.63) 基底部内側の斜面の土層である。ここでは確実な版築IIIは見られない。樋の掘形

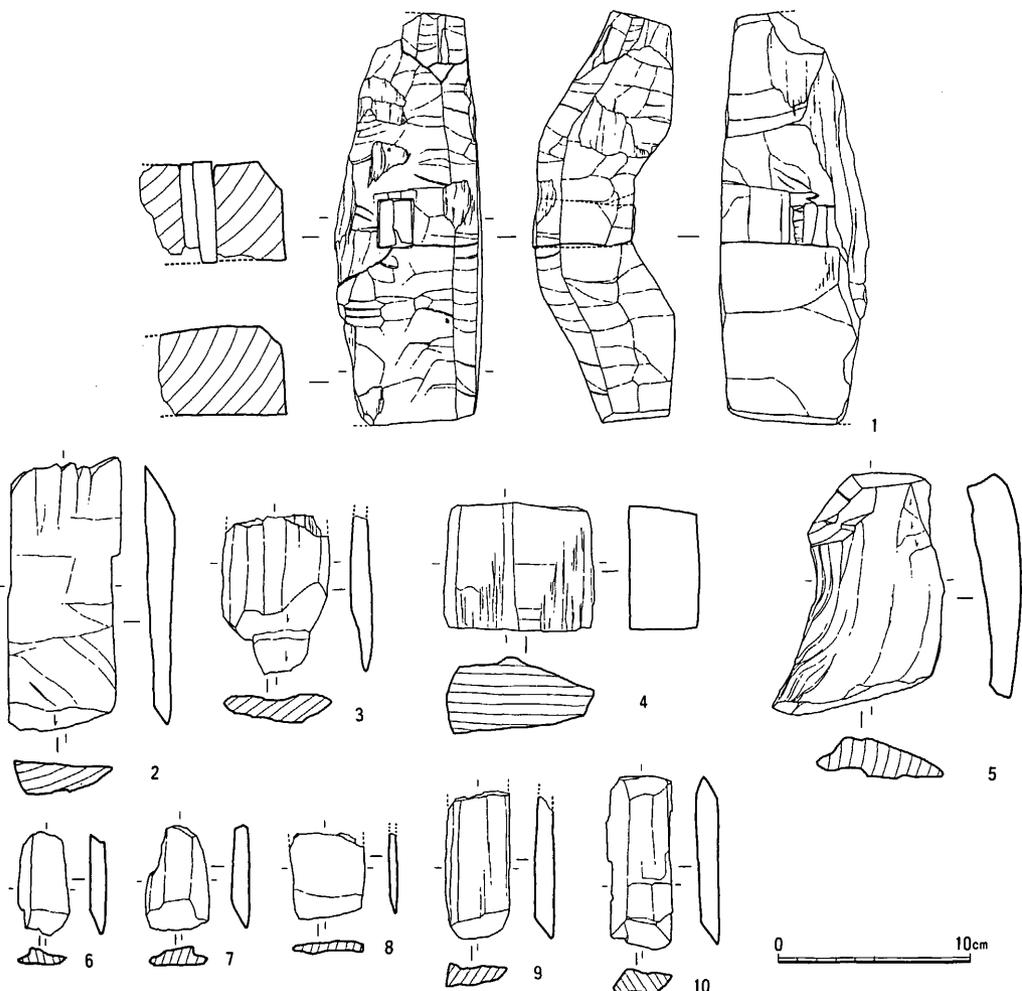
Fig. 75 17SX010・SX001柱穴出土木製品・木材片実測図 (1/4)

17SX001A柱穴 b 出土木製品(Fig.75、別表3)

5～10は木樋柱穴bの埋土から出土した削り屑である。木樋の設置作業に伴う木材加工が現地で行なわれた可能性を示す。

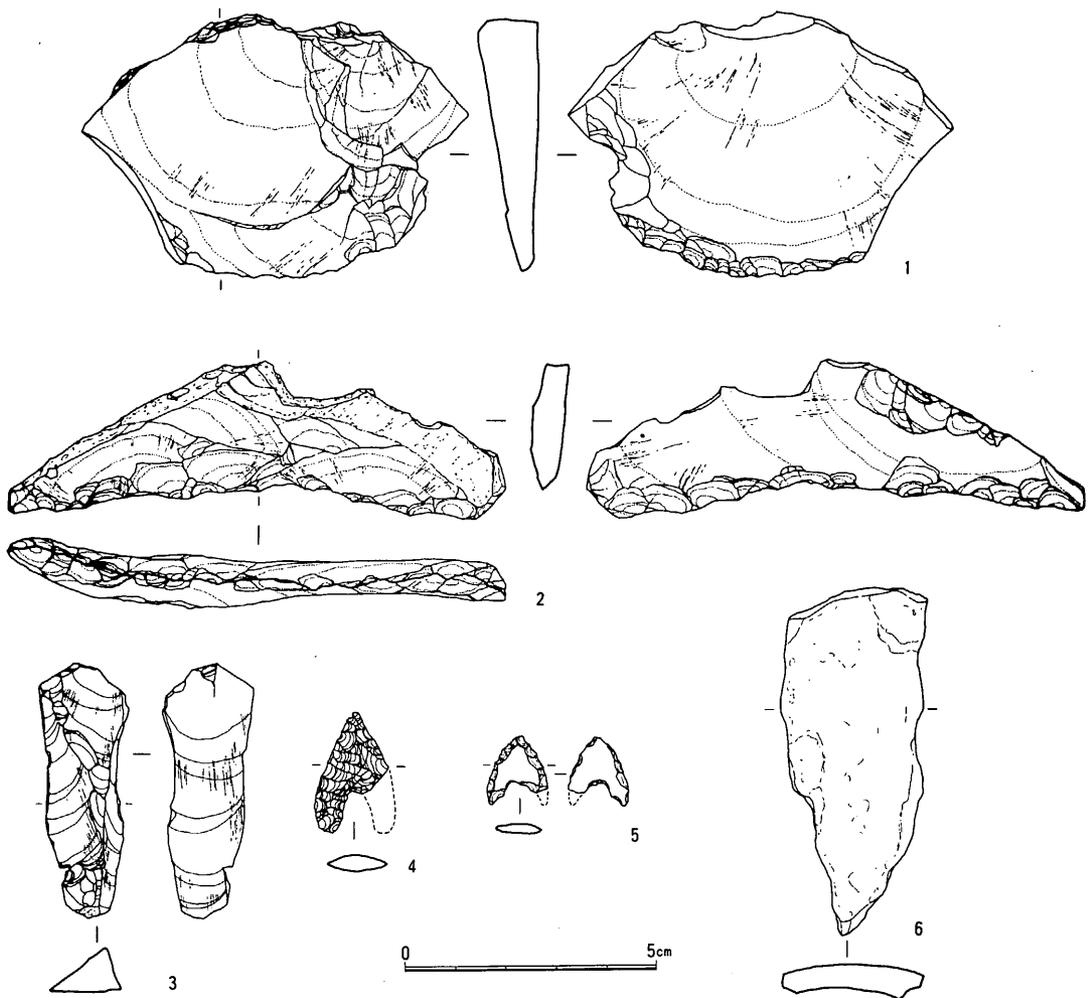
Fig. 76 第17次調査出土石器・鉄製品実測図 (2/3)

石製品・鉄製品(Fig.76、Pla.59、別表1)

水城以前の縄文時代に属する石器で、水城周辺に古期の遺跡が存在した事を示す資料である。1・2は二次加工を持つ安山岩の剥片で、2はパティナが著るしい。1は17SX001B、2は17SD012出土。3は刃こぼれが見られる黒曜石の縦長剥片で鈴桶型に類する。17SD012出土。4は黒曜石製の楯形鏃。17SD010出土。5は安山岩製の剥片鏃。17SD012出土。6は横断面にカーブを持つ鉄片。表土出土。

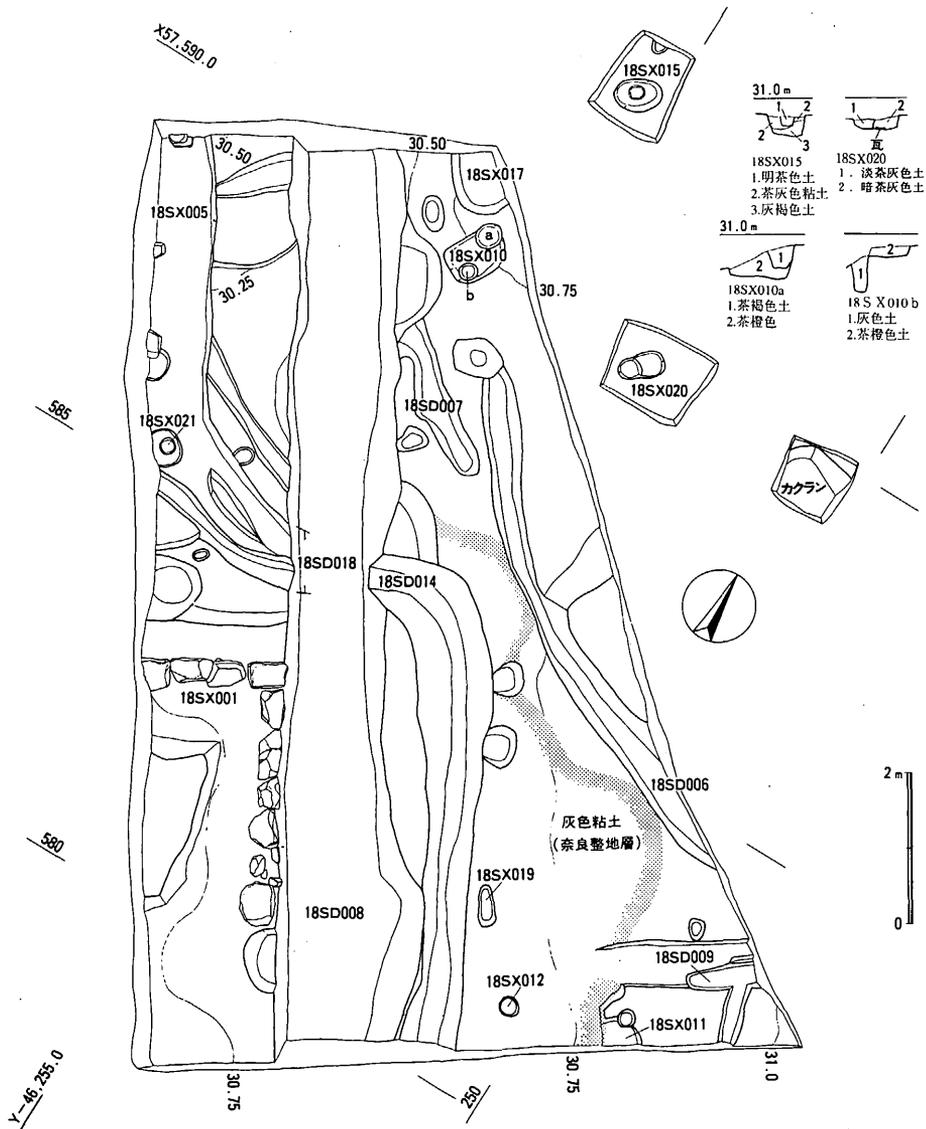
Fig. 79 第18次調査 遺構平面図 (1/100)

18SX001

調査区の南西隅にある矩形の石列で、蔵の基礎と思われる。18SD008埋没後に形成された。
