太宰府市の文化財 第24集

# 水城跡

太宰府市教育委員会

- 1、本書は太宰府市教育委員会が1983年から1993年まで行った特別史跡水城跡周辺の発掘調査報告書である。
- 2、発掘調査は上記の主体により行われ、調査組織は1章1の調査体制のなかでそれぞれ示している。
- 3、水城跡の調査次数は福岡県教育委員会が実施した調査に続けて付けており、今後も重複しないようにしていく。
- 4、遺構実測は主に調査担当者がおこなった。遺物の実測と浄書は、調査担当者と田中克子・森田レイ子・鶴味加代子・古賀里恵子・秋吉由紀子・柴田剛・久保寿一郎・山本かおるがおこなった。
- 5、遺構の写真撮影は調査担当者がおこない、空中写真撮影は(有)空中写真企画(代表 壇睦夫)アジア航測(株)がおこなった。遺物の写真撮影はフォトハウスおか(代表 岡紀久夫)がおこなった。
- 6、遺構実測図および遺構配置図はすべて国土調査法第2座標系を基準としている。よって図中に示される方位は特に注記のない限り座標北(G.N.)を指している。磁北の場合は座標北との偏差は西偏6度30分(1992年)である。
- 7、本書に掲載する遺構番号は、以下のように理解される。

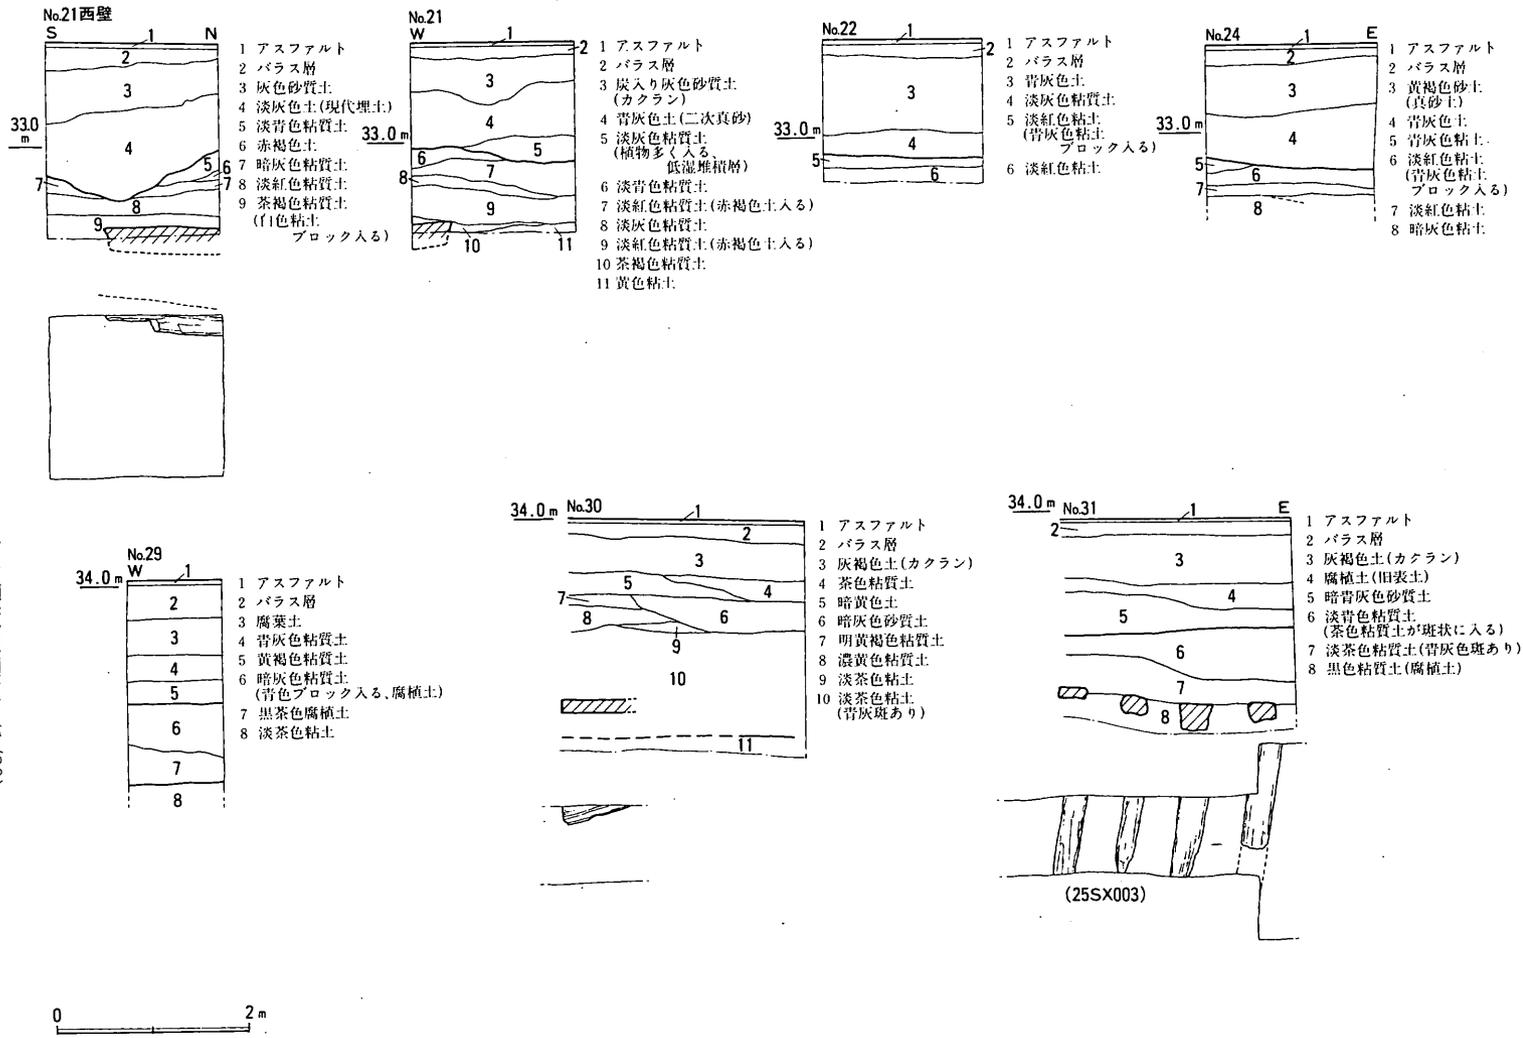
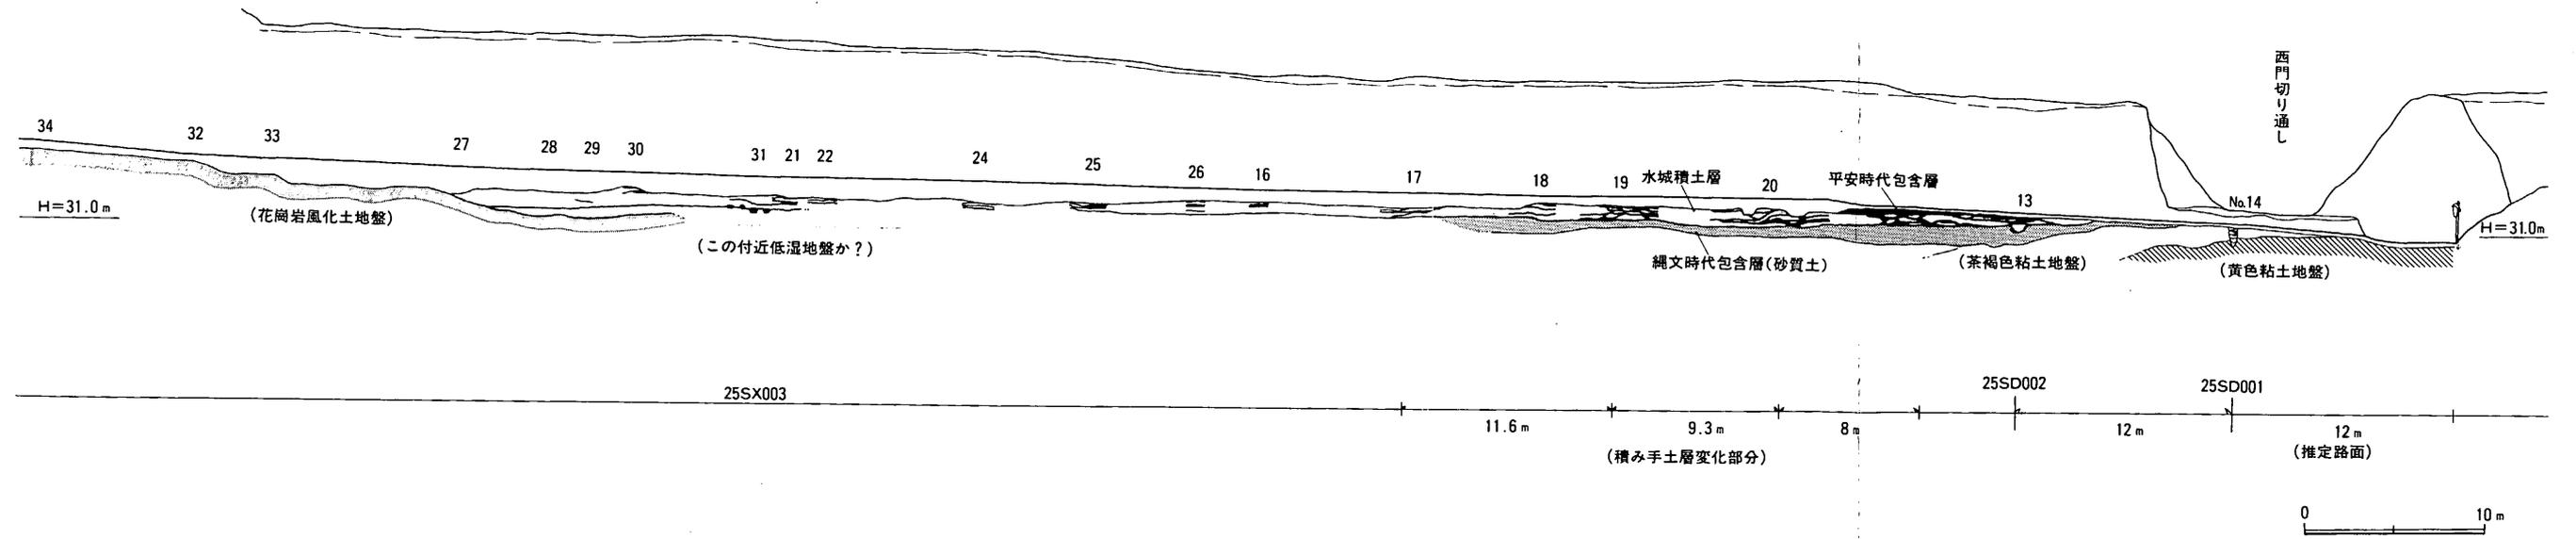
Fig. 104 第25次調査土層概念図 (1/400)

今回の調査と第21次調査の所見から以下のことが判明した。

- ・西門切通付近にはもともと安定した粘土の基盤層が高まり状に存在していた。
- ・西門西側にも土壘テラスの延長が存在する。また、テラス上には少なくとも平安時代の遺構が展開している。
- ・積土中にも遺構 (25SX003等) が存在することが認められた。

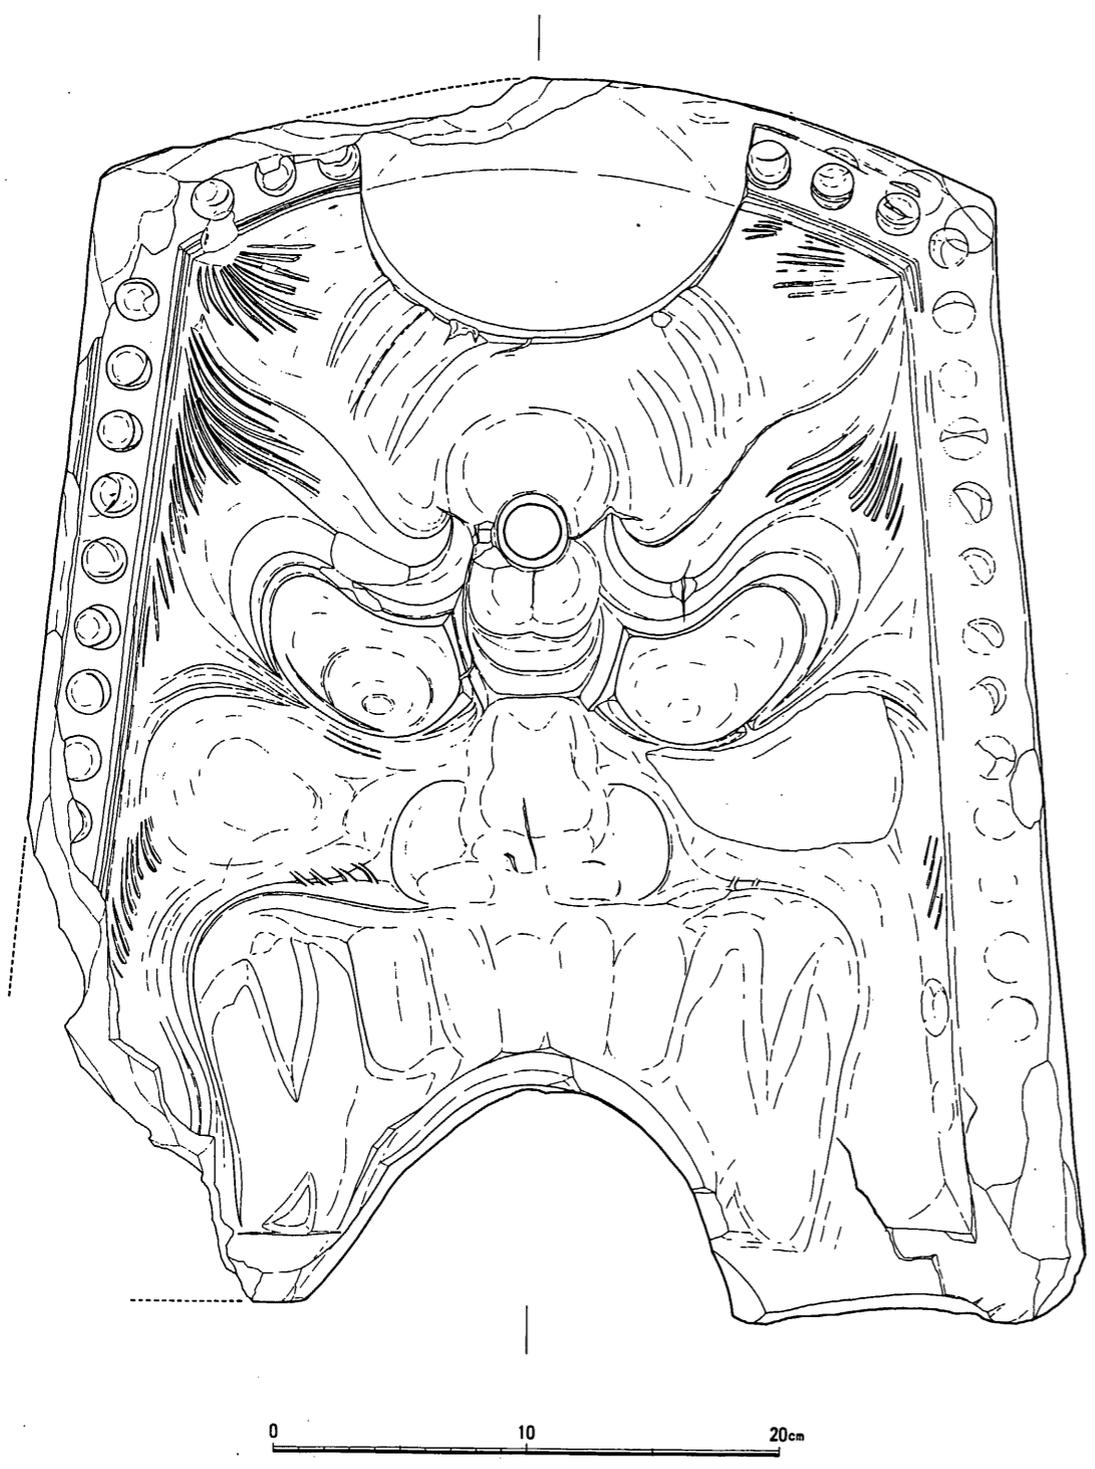
Fig. 115 水城跡出土鬼瓦実測図 (1/3)

瓦正面に顔面のみを表現し、下顎中央部分と下歯は丸瓦にかぶる部分にあたるため大きく挟られていることから表現されていない。歯牙は上下とも表現されるが、摩滅のため下牙は不明瞭である。さらに右（以下に記載する上下左右の用語は、実測図に向かっての上下左右を表わす）の下牙は丸瓦挿入部の挟り位置がずれたためか一部が不明瞭である。上歯は幅13.5cmの範囲に表現されるが、かなり摩滅しており歯の本数は明確ではない。鼻は高く盛り上がり、その部分での厚さは13.6cmにもなる。鼻孔はわずかな窪みで表現される程度にとどまる。頬もまた大きく盛り上がっているが、右側を欠失しているのが惜しまれる。眉は力強く吊り上がり、目は空豆状に大きく飛び出す。目玉は軽い2条の段で表現されるが、右側は摩滅しているため確認できない。眉間には同心円状にめぐる力瘤が浮き出され、頭部には緩やかな沈線で頭髪が表現される。さらにその左右と両眉の先端には突線で頭髪（鬢）があらわれる。頬の下および大きく開いた口の左右には同様の突線で鬚が表現されている。さらに口の左右（顎）には卷毛（鬚）が表現されていたとみられるが、本資料は摩滅が著しく右側の一部が珠文状になってかすかに認められるほかは確認できない。瓦の周縁部分には珠文帯が巡っているが、そのほとんどすべてに半円形の傷があり、半球形状を損ねている。どうやら范型を抜く際に手を滑らせて、一度瓦面のうえに范型を落としたようである。類似の傷は左側目の下面にも存在する。

総高49.7cm、現存最大幅40.2cm（下端復原幅約43.5cm）を測り、文様は頬の下面に窮屈な部分があるが、すべて范型からおこしたものと考えられる。ただし、頭部付近の側面については、范から抜き取ることを考えると勾配が逆になっている部分が認められる。文様部分の范と側面は別材でできていた可能性を示唆するものと思われる。なお、范の素材は確認できない。

裏面はかなり粗い仕上げで終わっており、押圧の痕跡で凹凸が著しい。また釘穴は裏方向へ心棒を引き抜いたためか、穿孔部分の周囲がやや盛り上がっている。側面は范型に粘土を押し

つけてのち特に調整を施した形跡は確認されない。粘土塊の接する部分が不規則な沈線としてわずかに確認される。
