筑前国分寺跡 I

外郭線及びその周辺の調査
国分瓦窯跡の調査

太宰府市教育委員会

—第9・10・13・14・15・17・19・20次調査—
国分瓦窯跡の調査

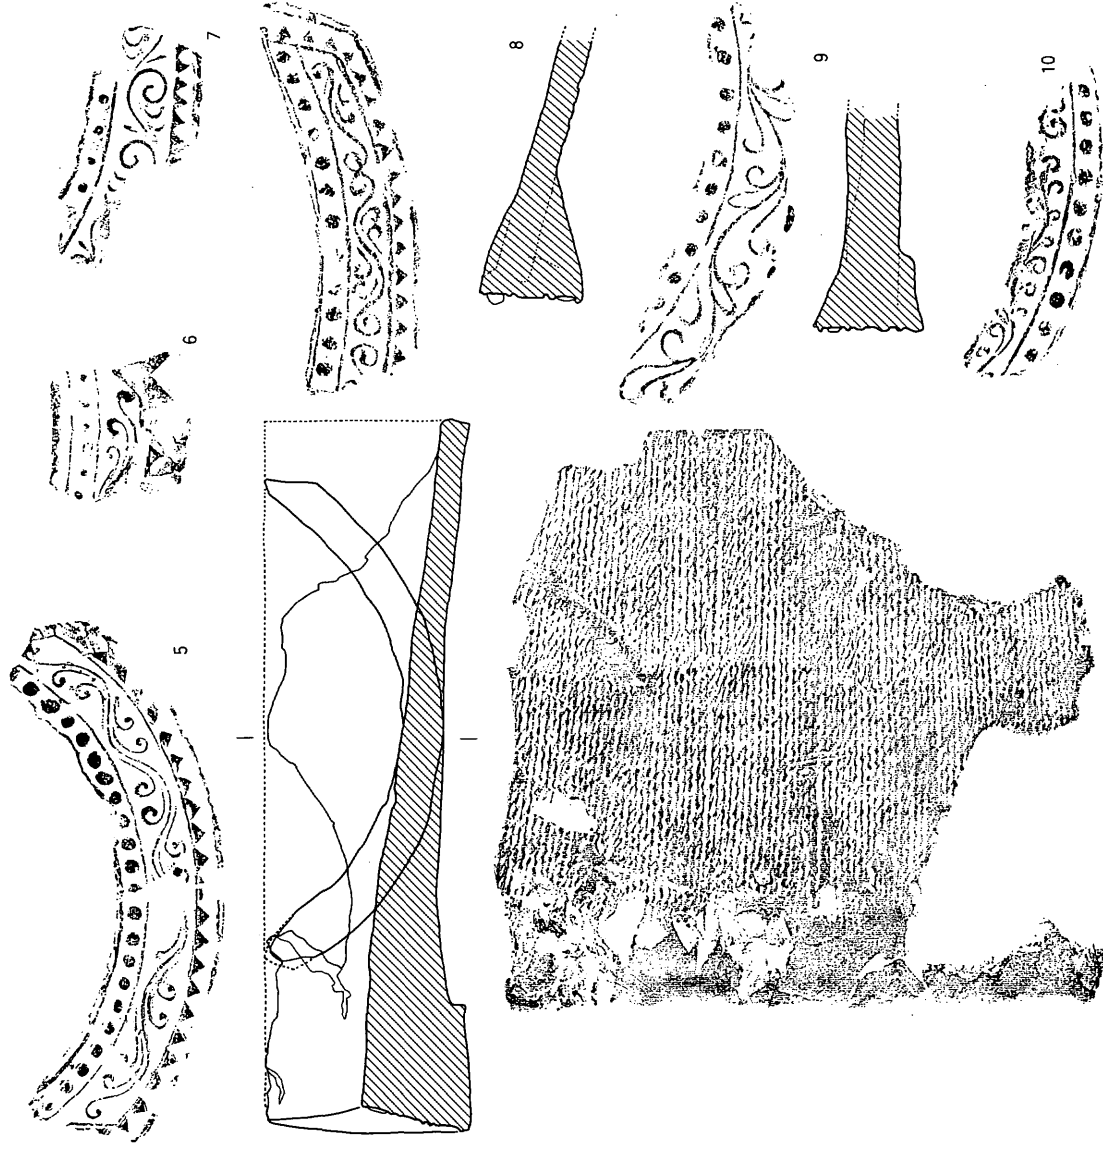
Fig.20 第9次調査出土軒平瓦実測図及び拓影 (1/4)

5は扁行唐草文で老司I式である。外面の叩きは2段階に分けて均等に並ぶ縄目で施され、顎部付近は擦り消されている。平瓦部側縁の切断はA方向である（後述する平瓦の項を参照）。9SK120出土。6は扁行唐草文で老司II式。9SK120出土。7は均正唐草文で鴻臚館式。9SE030出

土。8は中心飾りを持たない均正唐草文で、9SE025出土。9は扁行唐草文で、9SE040出土。10は中心飾りを持たない均正唐草文で、9SE030出土。

軒平瓦 (Fig.20、Pla.15)

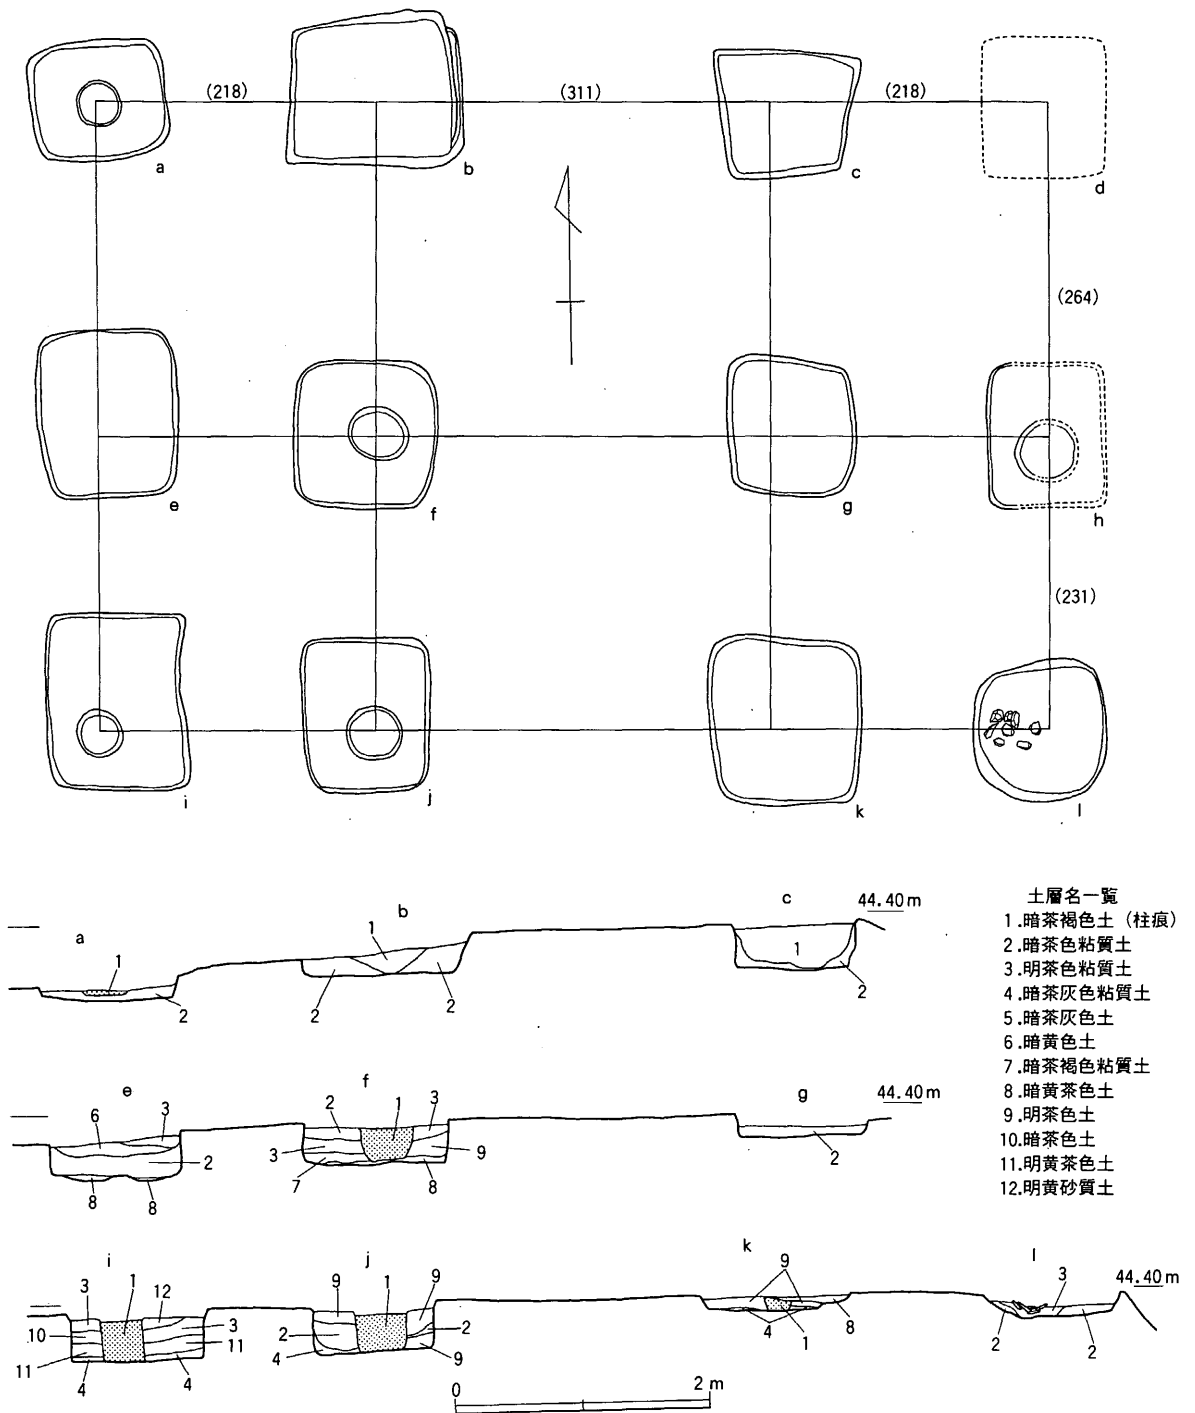
Fig.39 13SB020実測図・土層観察図 (1/60)

13SB020 (Fig.39、Pla.34・35、Tab.9) 東西3間（7.47m）、南北2間（4.95m）の総柱形式の掘立柱建物である。一部調査区域外に延びているがこの規模で完結するものと思われる。柱間は東西列が西から2.18m・3.11m・2.18mで、中央間が1mほど広い。南北列では北から2.64m・2.31m（西端列）と北側がやや広めである。なお柱痕跡の位置からみると東端では若干数の異なる可能性がある。柱掘り方は概ね隅丸方形で、一辺の長さは1.0～1.4m程度である。深さは遺構面から0.1～0.4mで、掘り方底部の標高にもばらつきがある。柱痕跡は5箇所を確認しているが、その観察結果では直径0.3～0.4m程度である。なお、掘り方b・c・1の土層観察では柱を抜き取ったような形跡が確認されたが、掘り方の平面プランを破壊するようなものではなかった。建物主軸の振れは、西端の柱痕跡心心のデータから、N-0° 52′ -Eである。
