# 辻 遺 跡

「歴史の散歩道」事業に伴う埋蔵文化財発掘調査報告書

太宰府市教育委員会

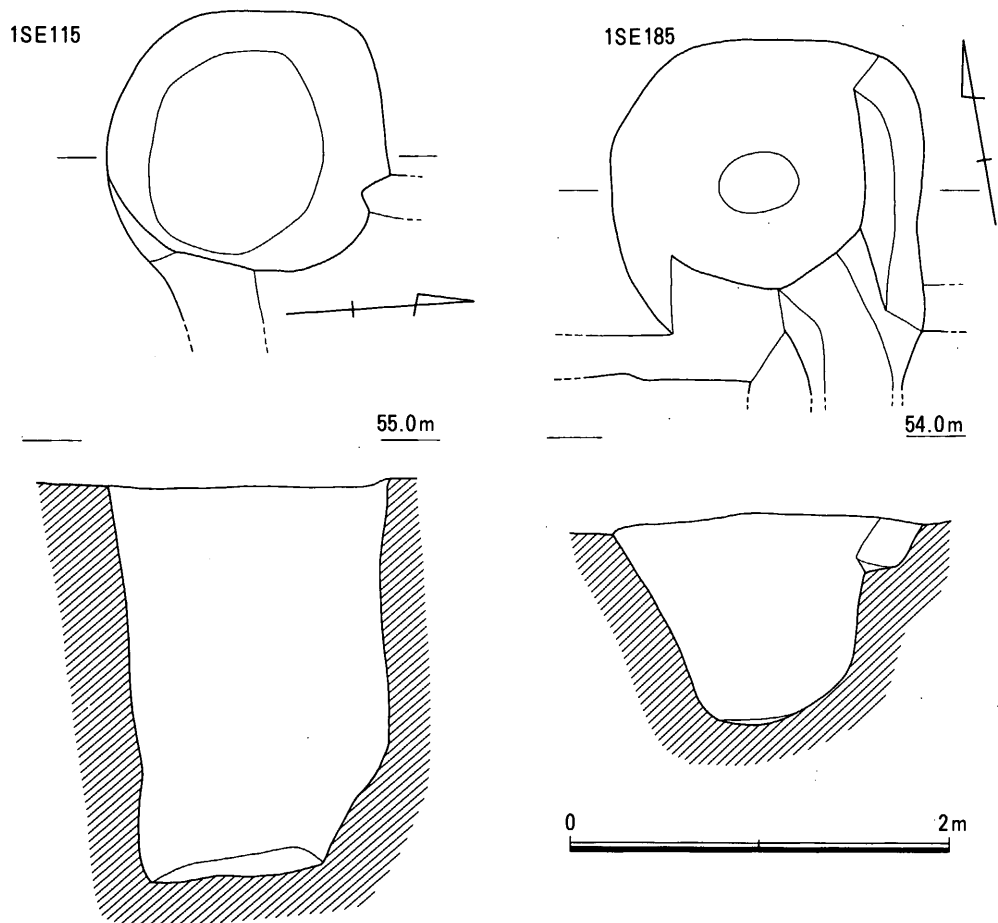
Fig. 4 1SE115・185実測図 (1/40)

**1 SE115** 1区の北東で検出した井戸で、直径約1.5mを測る略円形を呈し、完掘時の深さ

は約2.10mである。井戸枠は検出されず、掘り方と区別ができなかった。埋土は上層から明茶色土、暗茶色粘質土、青灰色粘質土の順である。遺物は各層から散漫に出土している。

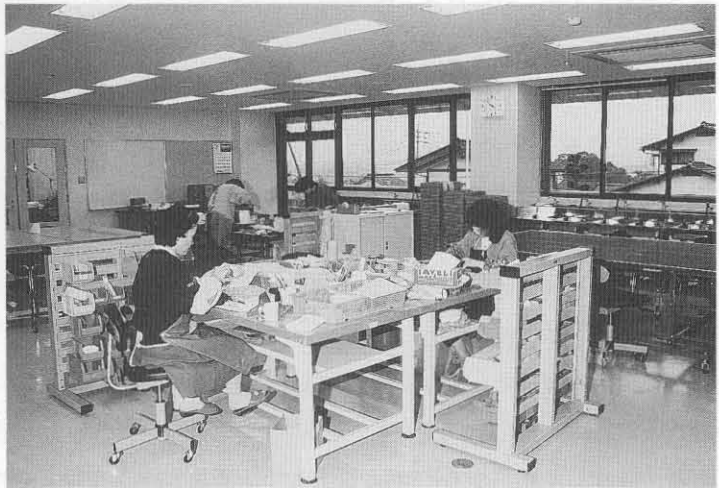
第38図 整理室

遺物の洗浄、注記作業、破片接合及び復元作業を行う部屋で、給排水設備と作業台、用具整理用の棚等で構成される。収蔵庫と直結させる意味からダムウェーターの出し入れ口が部屋の一角に設けてある。

まず洗浄に際しては、従来から本市で使用している遺物籠がちょうど納まり、且つ取り出しに際して手が差し込める程度の大きさの流し台を特注した。洗浄作業は濯ぎも伴うことから、一人が二つの水槽を利用できるようにした。水槽は水が溢れ出ないようにある一定の水量に達するとオーバーフローする口を設けた。また蛇口は作業に支障をきた
