第1期史跡整備事業に伴う

国指定史跡河内寺廃寺跡発掘調査報告書

東大阪市

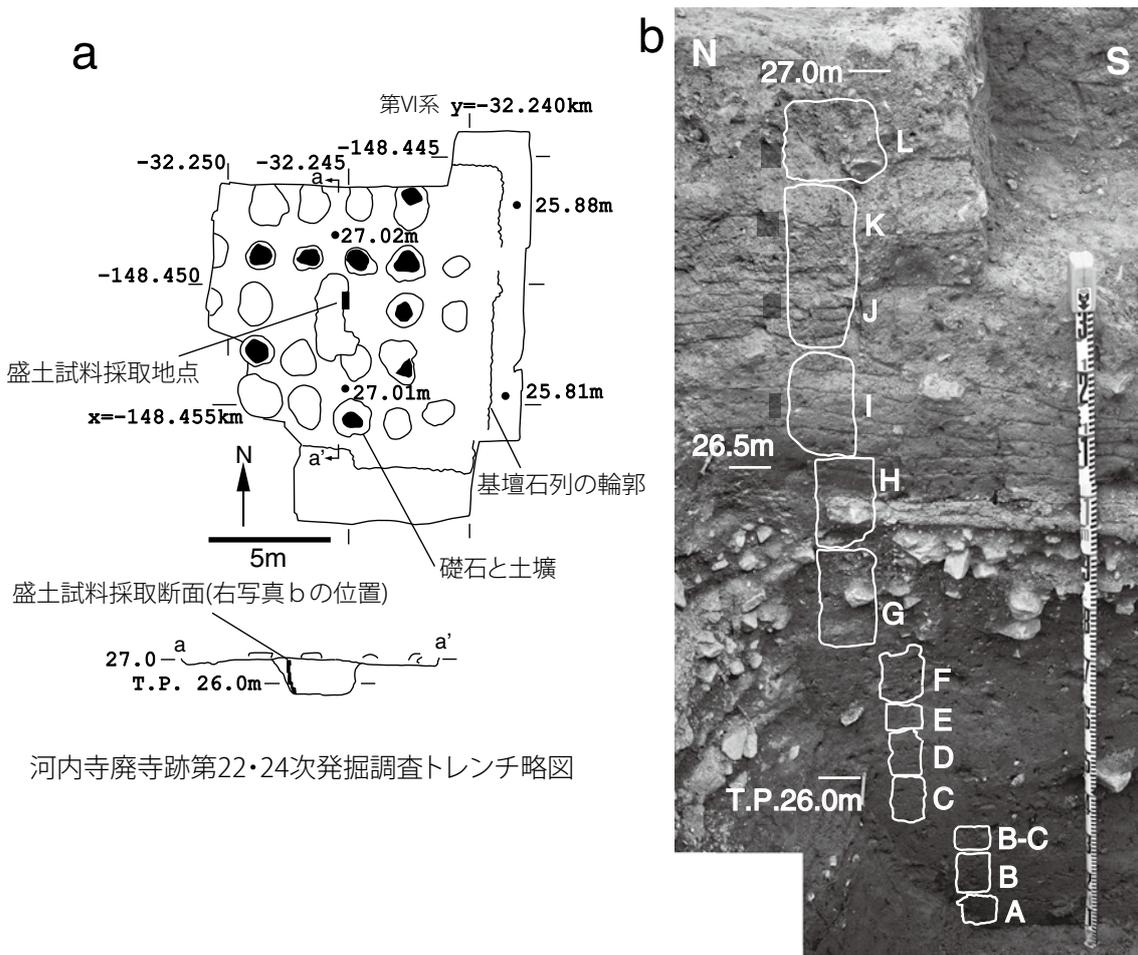
第1図 河内寺廃寺跡金堂基壇の盛土試料採取位置とその断面

2014年8月に第26次発掘調査が行われた河内寺廃寺跡の金堂基壇中央部では、過去に設けられた試掘調査トレンチが再掘削されていたため、基壇を構成する盛土の断面が観察できた(第1図)。基壇構築には版築技法が用いられたであろうと予期し、また、同トレンチも長辺にあたる東壁南北断面では、ほぼ水平な平行層理が認められたので、この土材料の特徴と技法の痕跡を詳しく調べるため、断面北端部の約150cm垂直範囲で試料を採取し、室内に持ち帰って観察を始めた。しかし、現地でも断面から突き出した多くの中礫・大礫の長軸が西に傾いていることに注意を引かれ、ほとんどの試料にも、現地断面と直交する東西方向の断面に西に傾く層理・葉理が認められた。そのため、土材料の水平薄層を突固めながら積層する版築技法による盛土ではないことを念頭に、試料にみられる特徴の記載・検討を目的として作業をすすめた。以下にその方法と結果を述べる。

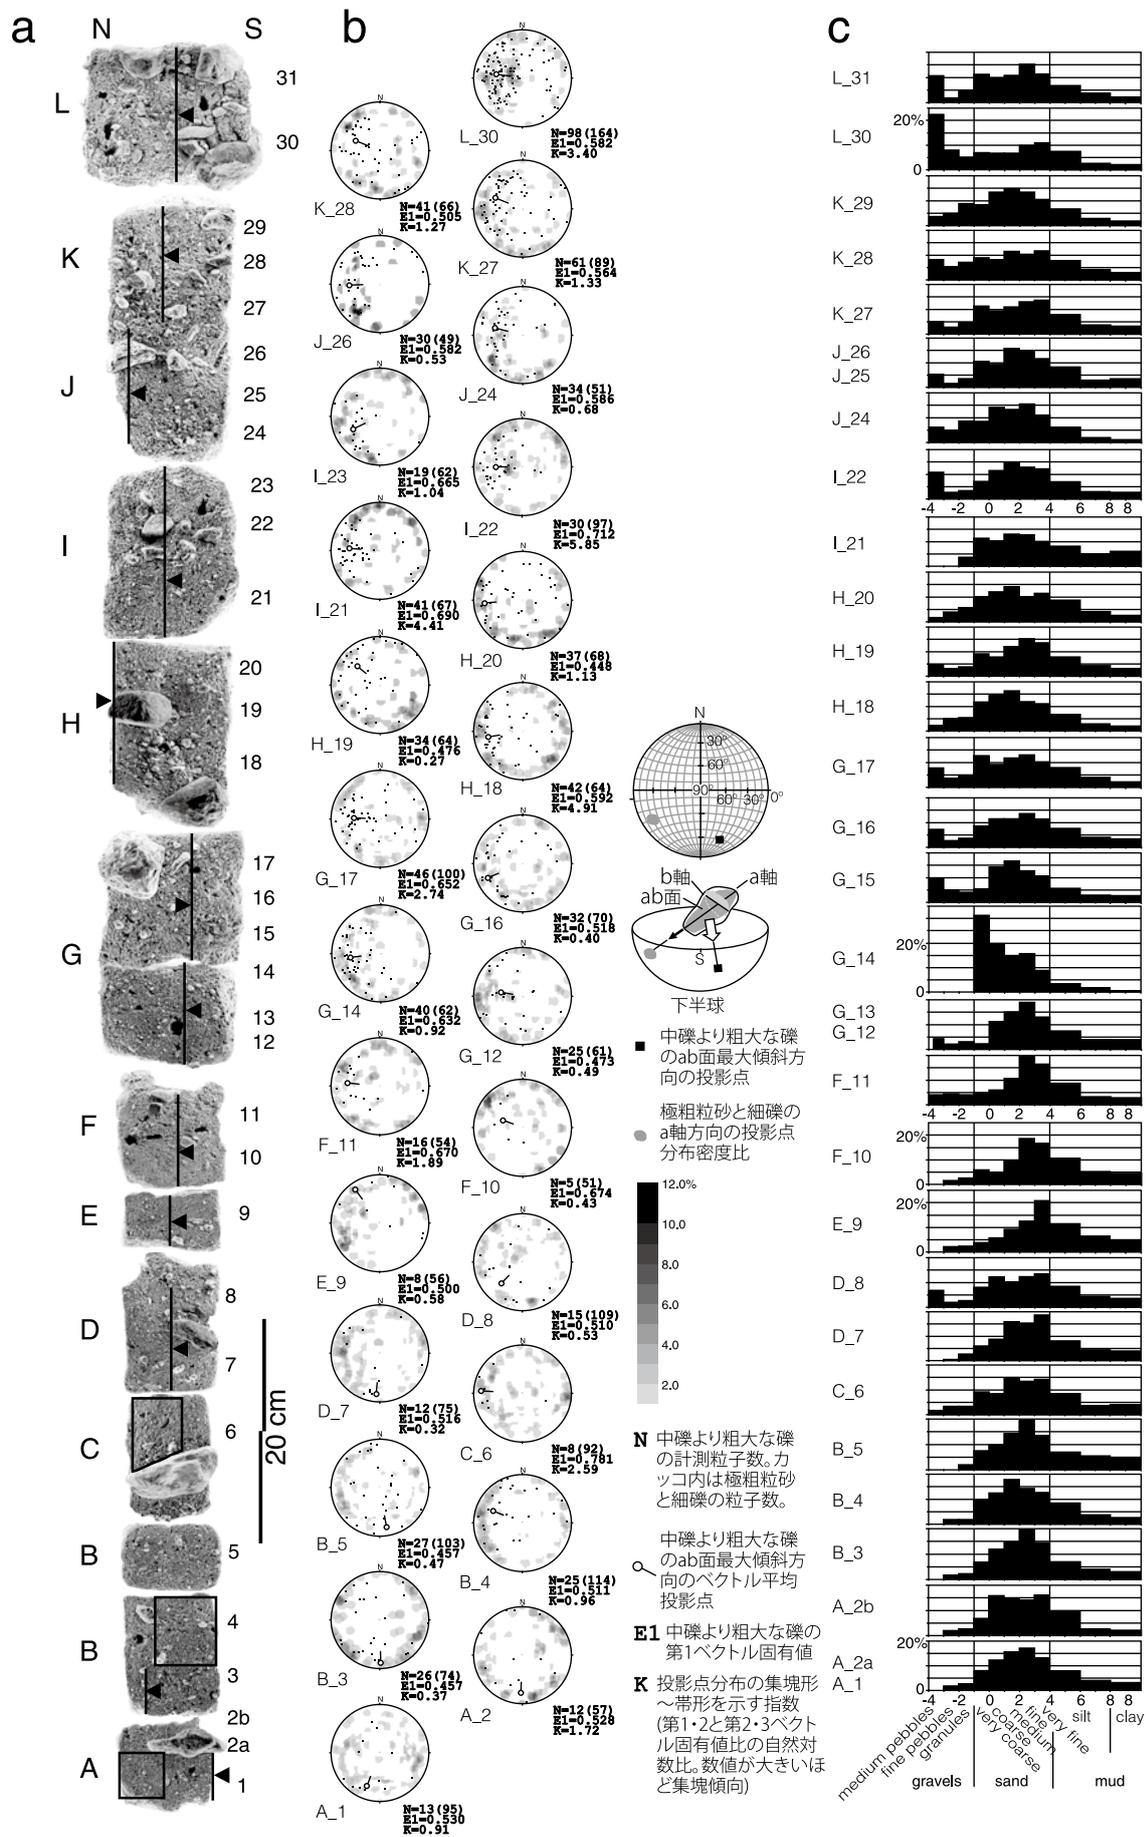
第2図 金堂基壇盛土の堆積物試料、盛土厚生粒子の配向投影図、粒径頻度分布図

盛土材料を構成する中粒の中礫以細の堆積物では、全般に砂と粗粒のシルト (粗粒・中粒シルト) が卓越する。A から F10 までは、粗大な礫は少数点在するが、細粒砂・中粒砂にモードをなし、粗粒な砂・礫が少ない堆積物が累重する。この垂直範囲の最下部では、際立った定向性を示す砂礫の配向はないが、緩やかに西に傾く部分が挟まれる。F11 から H20 までは、砂がやや粗粒化し、第 1 図 b の写真にも見られるように、多数の中礫・大礫が含まれ、H18 までの礫は著しく西に傾く。G14 の試料破面には厚さ 5 ~ 10mm の泥をほとんど含まない砂の葉層が挟まれる (第 3 図、G14)。H19・20 では層理の傾きは弱まり、I21 まで淘汰は悪いが相対的に細粒の砂が成層するが、同層準の上部では粗大な礫は強い西傾きの配向を示す。この H・I の境界層準で西傾きの成層構造が中断している印象を受ける。これより上位 I22 ~ L31 では、粒度分析で対象とした粒径範囲で、礫の量比が比較的顕著に増し、断面最上部 L30・31 では中粒の中礫がかなり多い。いっぽうより粗大な礫の量比は、上述の G15 ~ H18 に比べてはるかに低い。堆積物粒子の西傾き配向はおおよそ高角度・定方位傾向がある。

以上のような、分析結果と現地断面の観察にもとづく、盛土の累重には、F10・11 間と H・I 間の層準を境界として、盛土材料の構成とその積層様式が異なる 3 つの盛土ユニットがあり、それぞれは技術的意図をもった地業作業のステージと解釈される。東壁北部・北壁では特に中礫・大礫の量比が高く、その分布密度は所によって不均質だが、トレンチの近傍ではほぼ同じ高度範囲でこれらの盛土ユニットが分布するようである。試料採取断面上端の上位には、基壇上面の仕上げにふさわしい材質・技法を示す盛土ユニットが載っていたはずだが、後世の土地改変によって失われたのであろう。

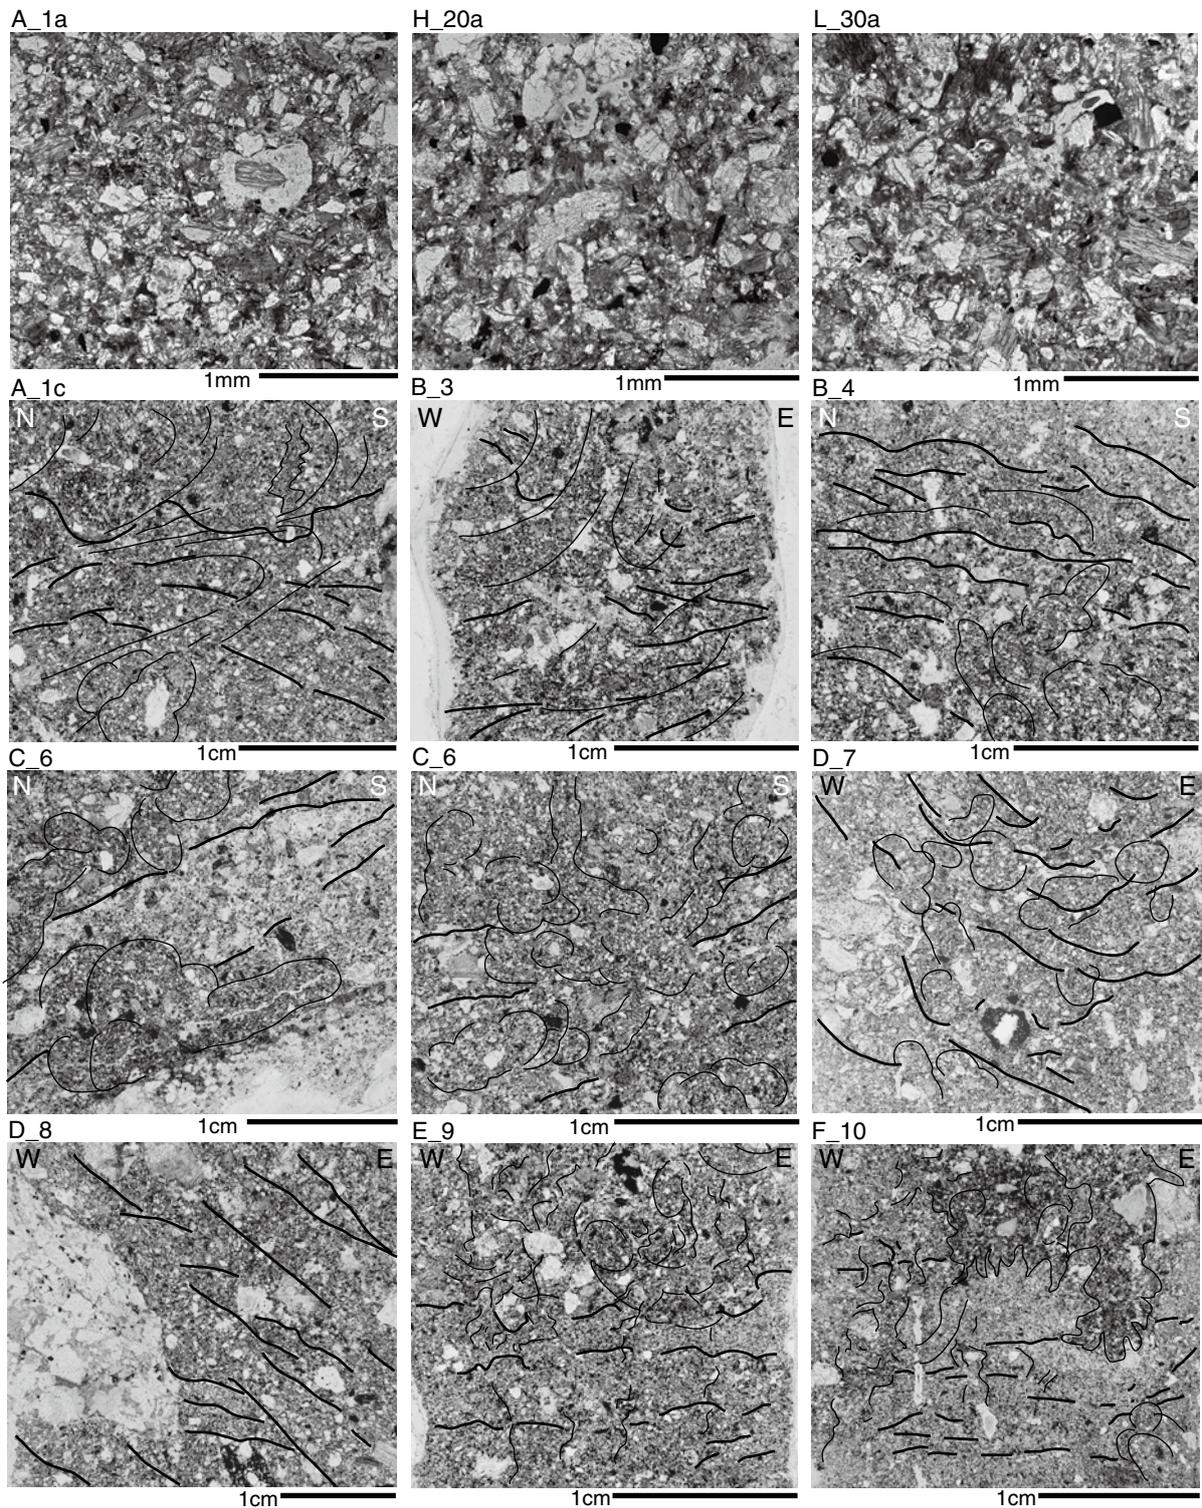
各画像左上に付したアルファベットは試料記号、数字は層準番号で、図 2a 参照。上段の 3 画像は、本文中に述べた盛土ユニットに見られる砂・泥成分の代表的な粒子分布を示す。A_1c~F_10d の画像に加筆した太線は薄層、葉層の境界。細線は生物擾乱を示し、屈曲線、樹枝状の輪廓は堆積物で充填された根痕。円、楕円、円弧状の線はミミズの棲管を示す。

第 3 図 金堂基壇盛土の薄片部分写真（試料 A ~ F , H , L）

薄片の観察から、盛土に含まれる礫や粗粒な砂（岩片）は、生駒山地の最高部一帯に分布する角閃石はんれい岩と角閃石ガブローライト岩体に由来することがわかる。試料の肉眼観察では、角閃石は黒色だが、薄片では淡緑色あるいは淡褐色となり、あまり目立たない。これに対して副成分鉱物とされる磁鉄鉱が比較的多く認められた。第3・4図に示す薄片部分写真で見られる黒色粒子には、炭片、暗褐色の酸化鉄に染色された鉱物粒子や植物片、腐朽・分解中の植物片などとともに、磁鉄鉱粒子が含まれる。暗灰色～灰色部分は、シルト・粘土からなる細粒成分で、酸化鉄と腐植を主とする有機物の量で画像の濃淡が異なる。とくに、盛土積層後に生じたミミズの棲管や、より有機物に富む地表に近くからの堆積物で充填された根成孔隙（ルートキャスト）は相対的に暗色を呈する。これらの生物擾乱は盛土のほとんどの部分に分布し、盛土の堆積構造をかなり破壊しているが、おもに西に傾く層理・葉理と砂礫粒子の配向が確かめられる。ただし、粗大な礫が介在して葉理の傾きが逆になった部分もある。

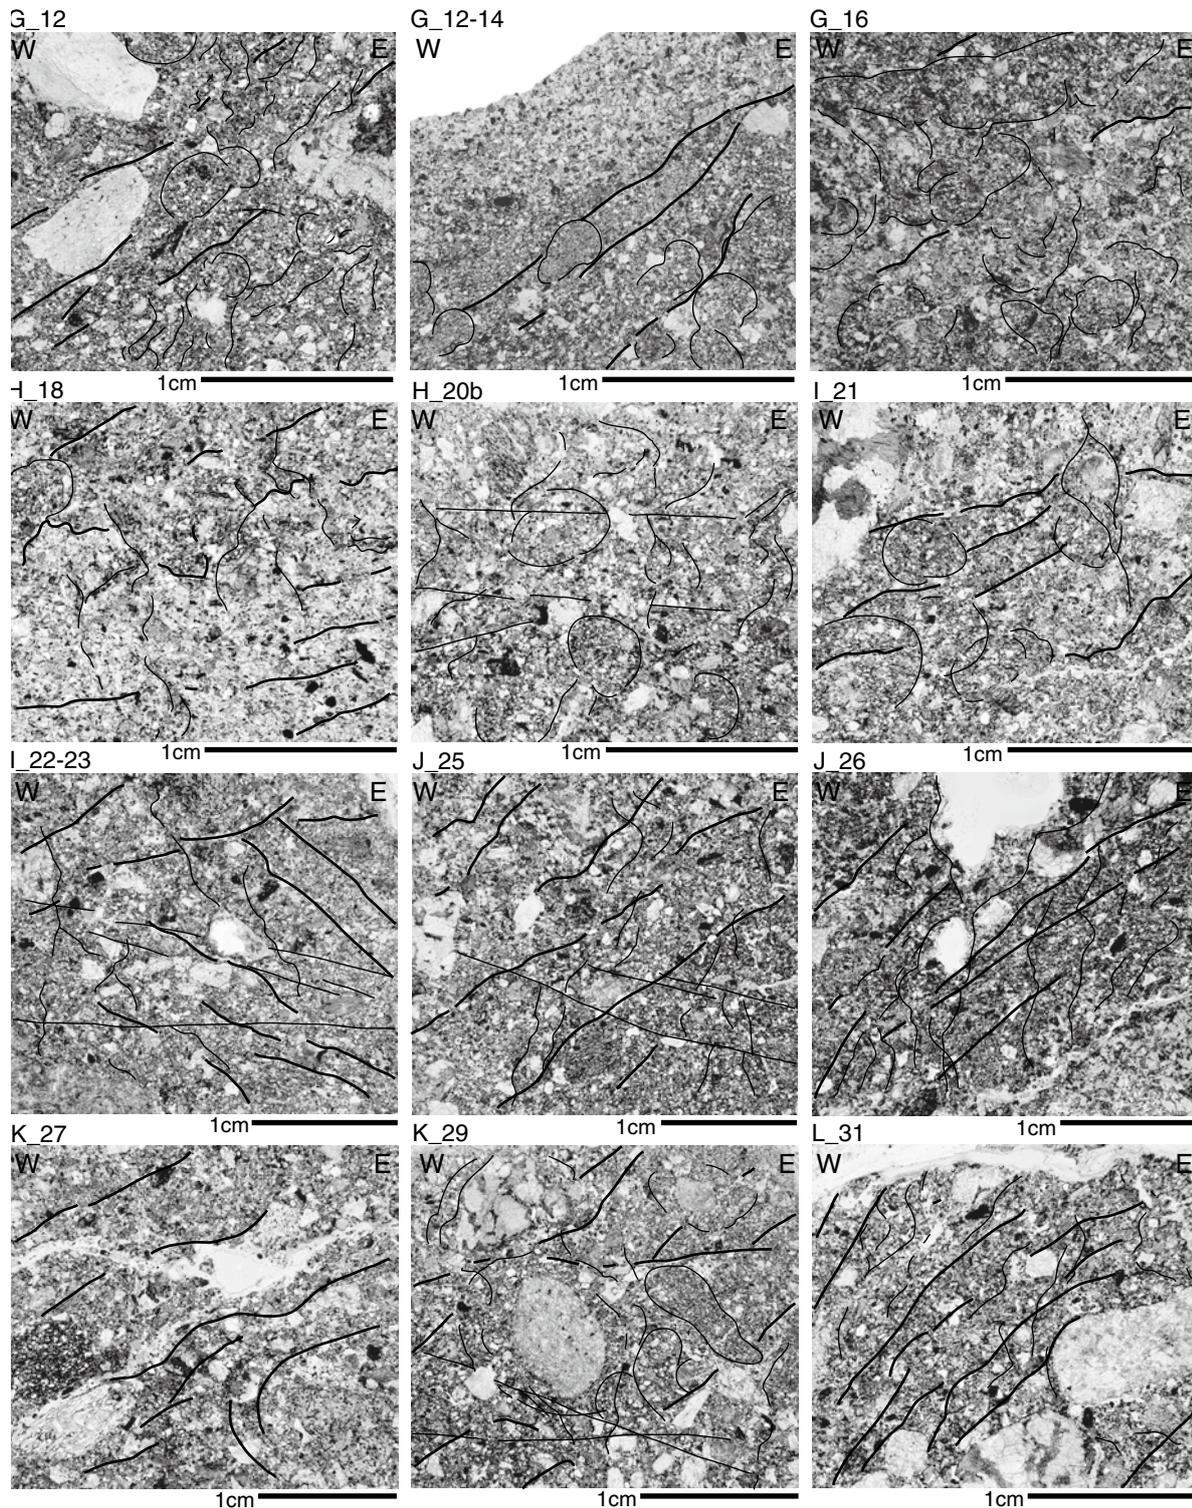
各画像左上に付したアルファベットは試料記号、数字は層準番号で、図 2 参照。画像に加筆した太線は薄層、葉層の境界。細線は生物擾乱を示し、屈曲線、樹枝状の輪郭は堆積物で充填された根痕。円、楕円、円弧状の線はミミズの棲管を示す。ごく低角度に画面を横断する細線は微小せん断帯。

第 4 図 金堂基壇盛土の薄片試料部分写真（試料 G ~ L）

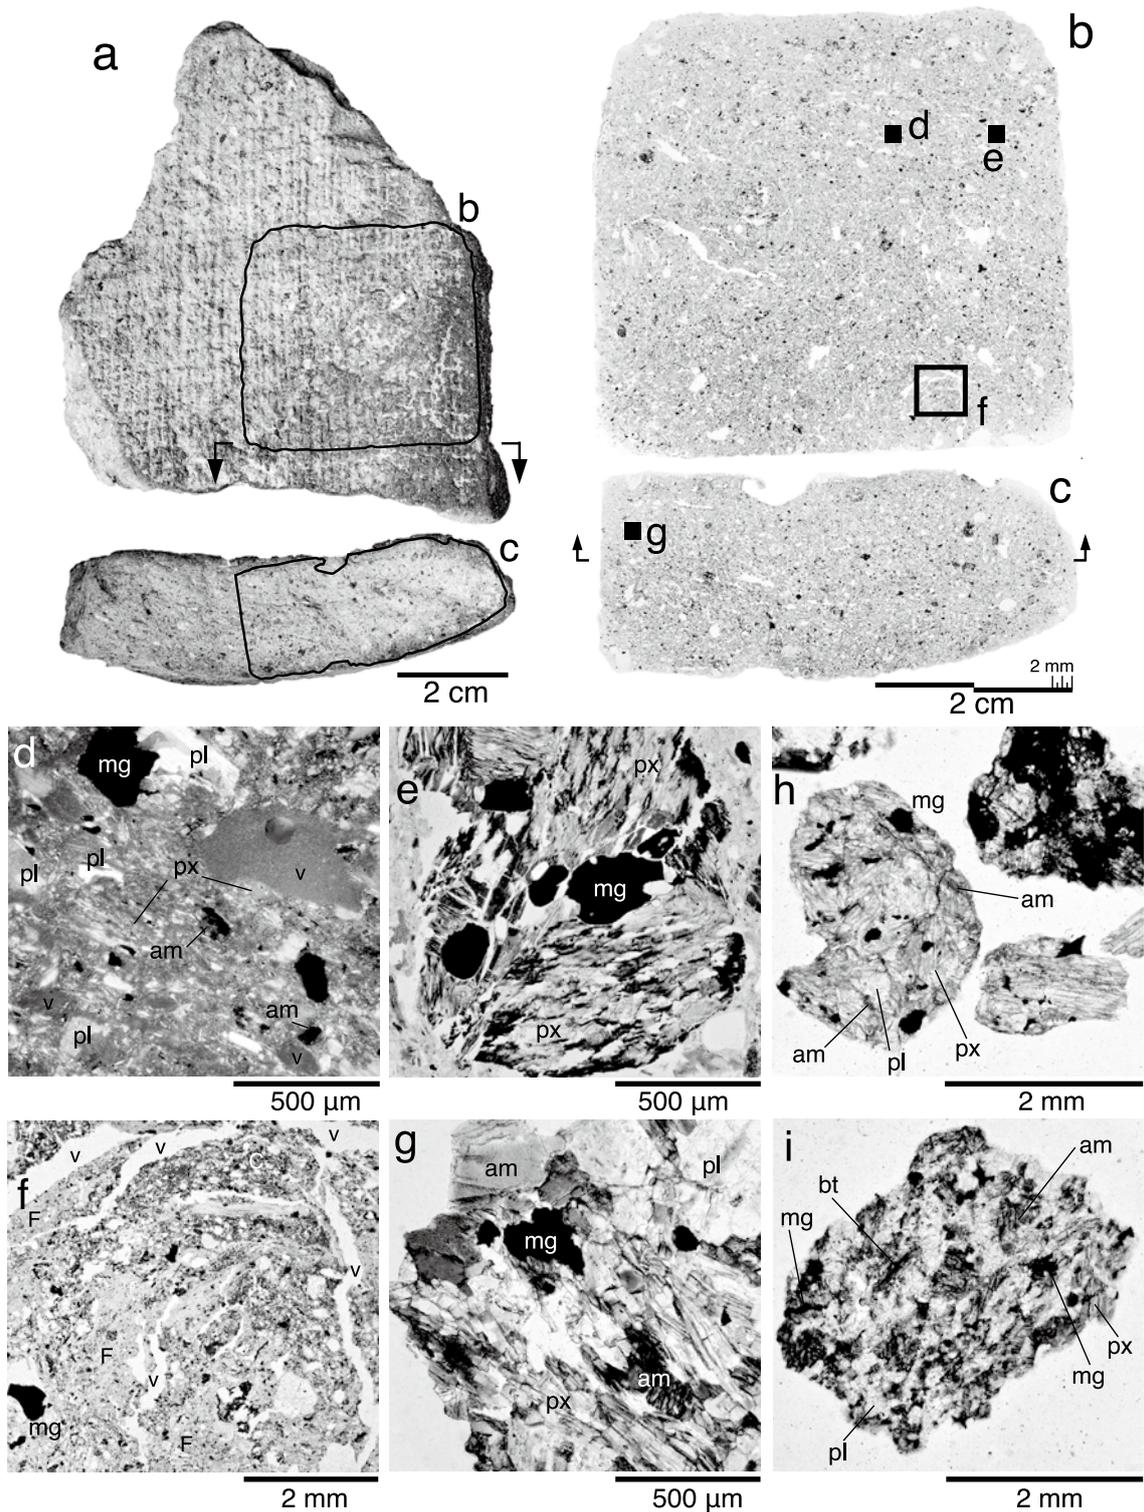
a: 顕微鏡薄片を作成した平瓦。凹面は布目、凸面は縄目、縁辺部はへら削りを施す。白鳳～奈良時代の遺物と思われる。b・cは薄片の輪郭。
 b・c: 薄片の全体写真。通常の透過光で撮影。d～g: 瓦薄片の顕微鏡写真。pl 斜長石、px 輝石、am 角閃石、mg 磁鉄鉱、bt 雲母、v 孔隙、F 細粒部分、C 粗粒部分。
 d: 胎土の典型的な 中粒シルト～粗粒砂 (粗粒成分) と粘土 (非晶質細粒成分) の代表的な混合状態を示す。XPL で撮影し、画像明度を高めている。細粒シルトサイズより小さい磁鉄鉱は思いのほか少ない。白色でシルト～極細粒砂サイズの針状粒子のほとんどは輝石。暗灰色 (灰緑色) 粒子は角閃石。細粒砂・中粒砂に斜長石が目立つ。粗粒成分をなす粒子の長軸は塑性変形の応力方向に配向し流線をなす。e: 胎土中に見られるかんらん石輝石角閃石ガブロノーライトの岩片。PPL。f: 数 mm～1cm 幅で離散的に少数分布する粗粒成分との混合不十分な領域 (F、明灰色) で、焼成時の収縮で生じた亀裂をともなう。よく混合された領域 (C、暗灰色) が胎土のほとんどを占める。g: 胎土中に見られる角閃石、斜長石をともなったガブロノーライト岩片。h・i: 客坊谷河床で採集した砂礫に見られるガブロノーライトと角閃石はんれい岩の細礫薄片写真。磁鉄鉱の量比は前者の方が大きく、後者では角閃石の量比が圧倒的に大きい。h: 右上の粒子は磁鉄鉱に接した輝石が酸化鉄で染色されていて、瓦表面の肉眼観察では、黒色の鉱物と誤認する可能性がある。

第 1 図 河内寺廃寺跡出土平瓦と客坊谷岩片の薄片顕微鏡写真

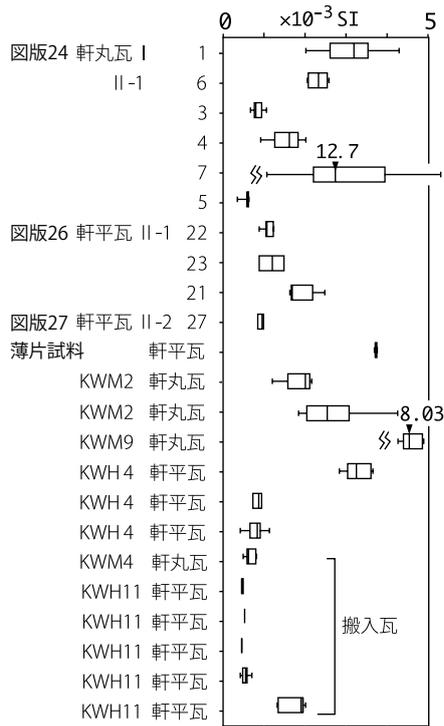
各試料で4~8計測値で、10パーセント以下、90パーセント以上の離れ値は省略。図・番号は本報告書掲載資料を指す。帯磁率計については第4図説明に記す。

第2図 河内寺廃寺跡出土瓦の磁化率

磁鉄鉱は生駒山西麓地域をこえて広い範囲に産出するので、現地産を示す決定的な特徴ではないが、無視できないと考えられる。しかし、瓦表面での肉眼やルーペの観察では、黒色の角閃石に紛れた磁鉄鉱粒子は識別しにくいので、その強い磁性を利用して、いくつかの出土資料の磁化率を計測し、含有状態を調べた。その際、遺跡調査者によって、搬入瓦として区別されていた資料とも比較した。磁化率の計測には、携帯帯磁率計を用いた。帯磁率計は、発生させた一定の印加磁場と、これによって誘導される対象物の体積磁化の比 (体積磁化率) を計測する (Gale and Hoare, 1991)。計測値は無次元の S I 単位で示される。各資料について 4~8 回の計測をおこなった。その結果を第2図に示す。図の上・中部の現地産とみなされる資料に磁化率は、下部の搬入瓦に比べて、全般に高い磁化率を示すが、ばらつきが大きい。また個々の資料中でも、計測位置によって大きく異なることがある。搬入品のうち 1 点は高い磁化率を示す。

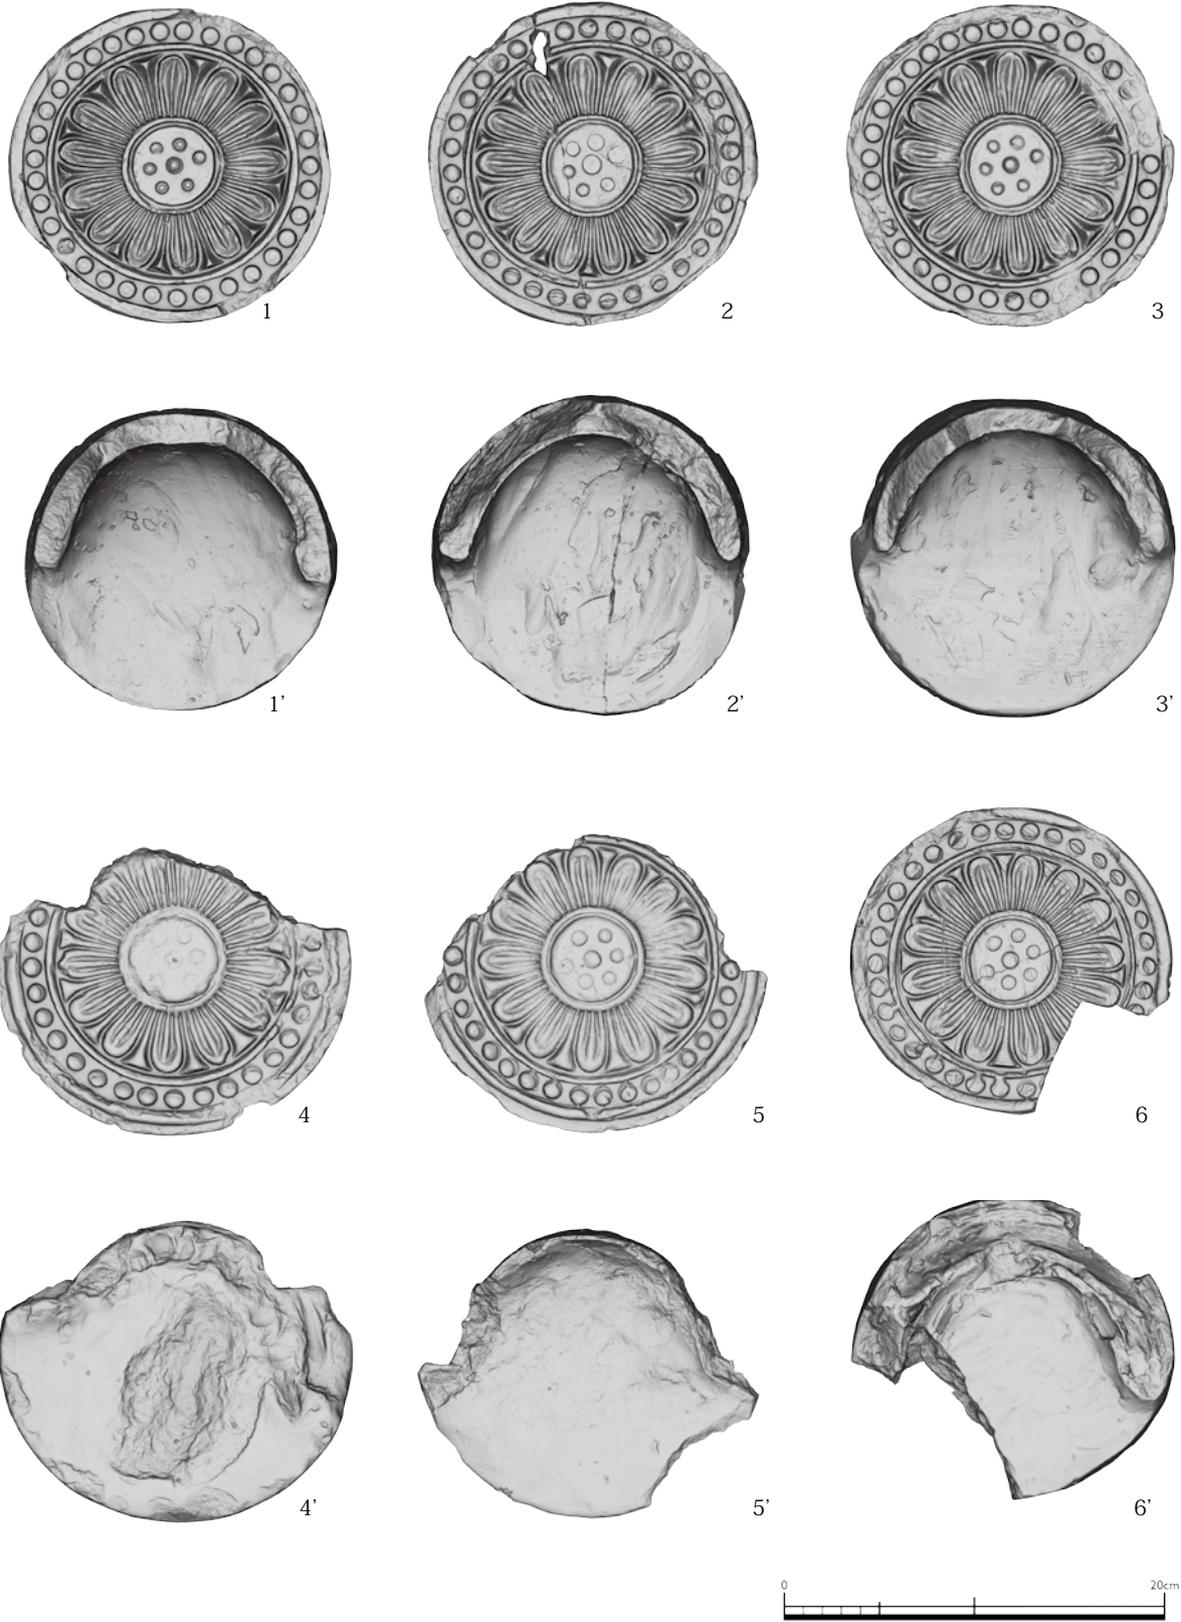
第3図 各段階のKWM 2

KWM2のうち、最も範傷が多い瓦を5段階とした。河内寺廃寺における範使用の最終段階である。基準となる資料は第3図-6で、珠文10～12間で4か所、範傷の増加が認められた。

第3図-4は、瓦当上部が欠損する。細弁8～12、間弁7～11、珠文17～30が欠損する。瓦

当径は 18.6cm、瓦当厚は 3.2～3.4cm となる。平坦面をもつ。平坦面の幅は、0.5～0.6cm 程度である。花卉と間弁の先端は丸みを帯び、シャープさを欠く。

第3図-6は、細弁11、間弁10・11、珠文24～29が欠損する。花卉の先端は丸みを帯びる。珠文11～23の形状は、楕円形を呈する。瓦当厚は3.6cmを測る。瓦当面には糸切痕が残る。瓦当裏面はコビオサエ調整とコビナデ調整する。瓦当裏面に貼り付けた補充粘土単位での剥離が見られる。補充粘土単位の厚さは1.5cmを測る。瓦当裏面に残る接合部での丸瓦の厚さは、1.8cm前後を測る。瓦当側面下部には縦方向にケズリを施す。

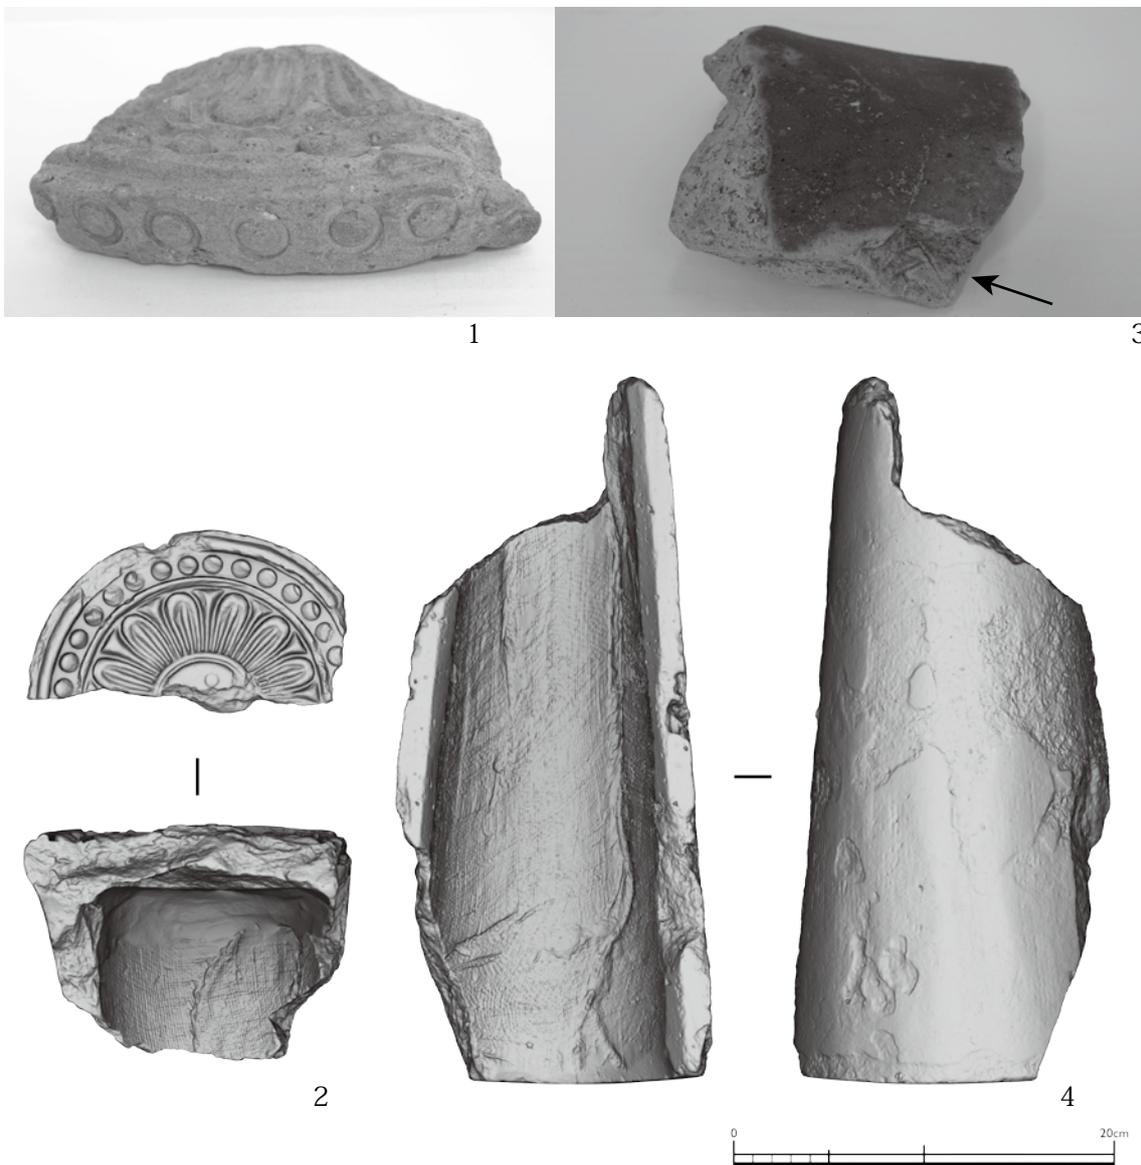
第5図 中期のKWM 2と丸瓦との接合

丸瓦との接合 丸瓦と接合した状態の資料は、未確認である。確認できた資料は全て平坦面をもつことから、使用した丸瓦の径は前期よりも大きい。範傷の段階は不明だが、平坦面を持ち、焼成が3段階の第5図-2に類似する破片資料には、丸瓦凸面に×の切り込みが確認できた(第5図-3)。

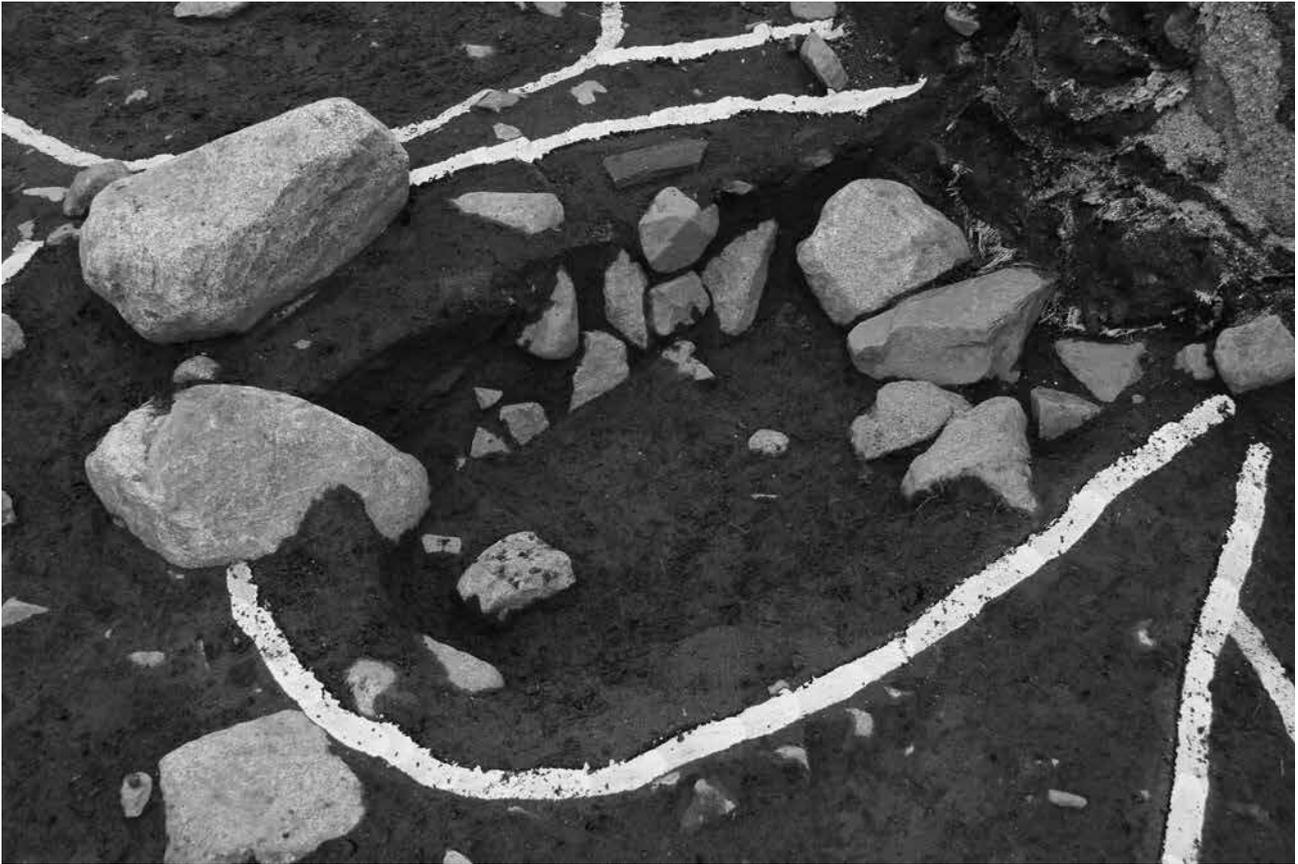
金堂基壇 B1、B1'根石（南東から）

北側柱列は、①列と①'列である。礎石は、後世に①列から①'列へと約60cm(2尺)動かされていた。①列から①'列へと動かされた時期は、その下方にある基壇斜面土(第11図の2層)から出土した陶磁器片より、近世であることが分かった。B列では、当初位置の礎石(B①)の根石と移動した礎石(B①')の根石を検出した(図版4上)。C列では、大ぶりの根石とみられる石を検出した(図5上)。

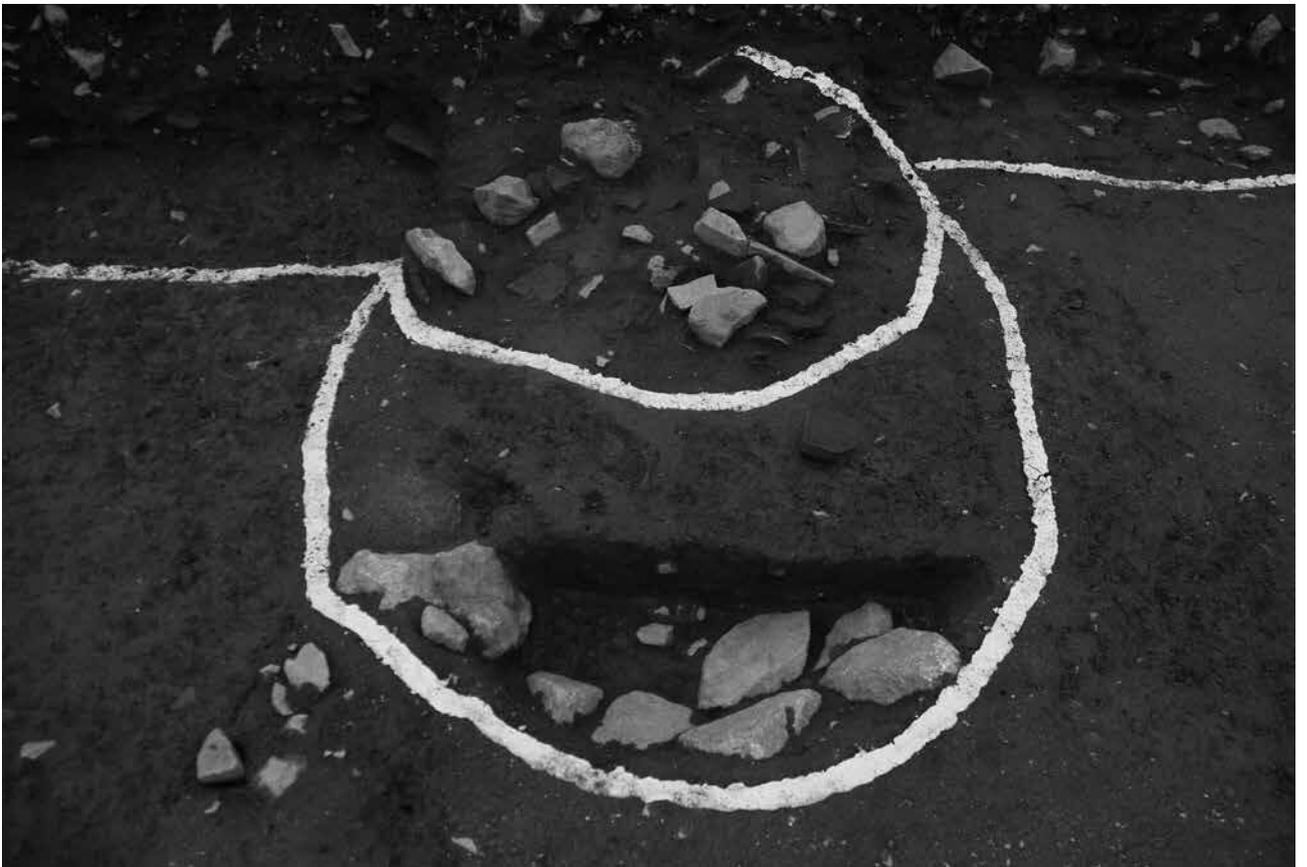
金堂基壇 D1根石、D1'抜取穴（南から）

D列では、原位置の礎石（D①）の根石と、移動した礎石（D①'）の抜取穴を検出した（図版5下）。E列では、E①'礎石を検出した。上面は南から北へと下がって傾いていた。F列では、①列から①'列への移動は確認できなかった。
