三条遺跡

—一般県道内山-三条線改築工事に伴う埋蔵文化財発掘調査報告書—

太宰府市教育委員会

2001

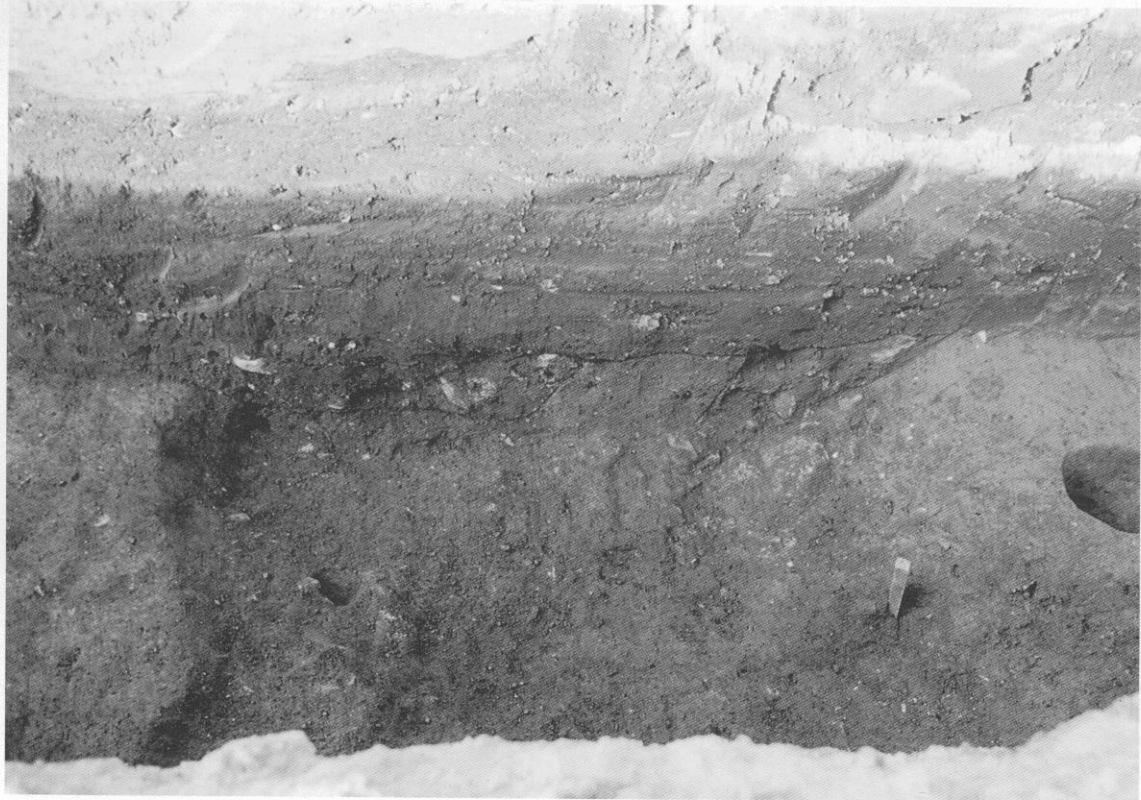
1SD005土層観察（南より）

2-1区調査区内の中央よりやや西側に検出した南北溝で、溝幅は約2.3m、残存する深さは0.38m~0.33mを測る。堆積土は、上層より亜円礫を多く含んだ茶色土→黄色砂質土→黒茶色土であり、下位二層については自然堆積である可能性が高いが、最上層に関しては、基質層が土であるにも関わらず、10cm前後の亜円礫を多量に含んでいることから、人為的に埋められた可能性が高い。

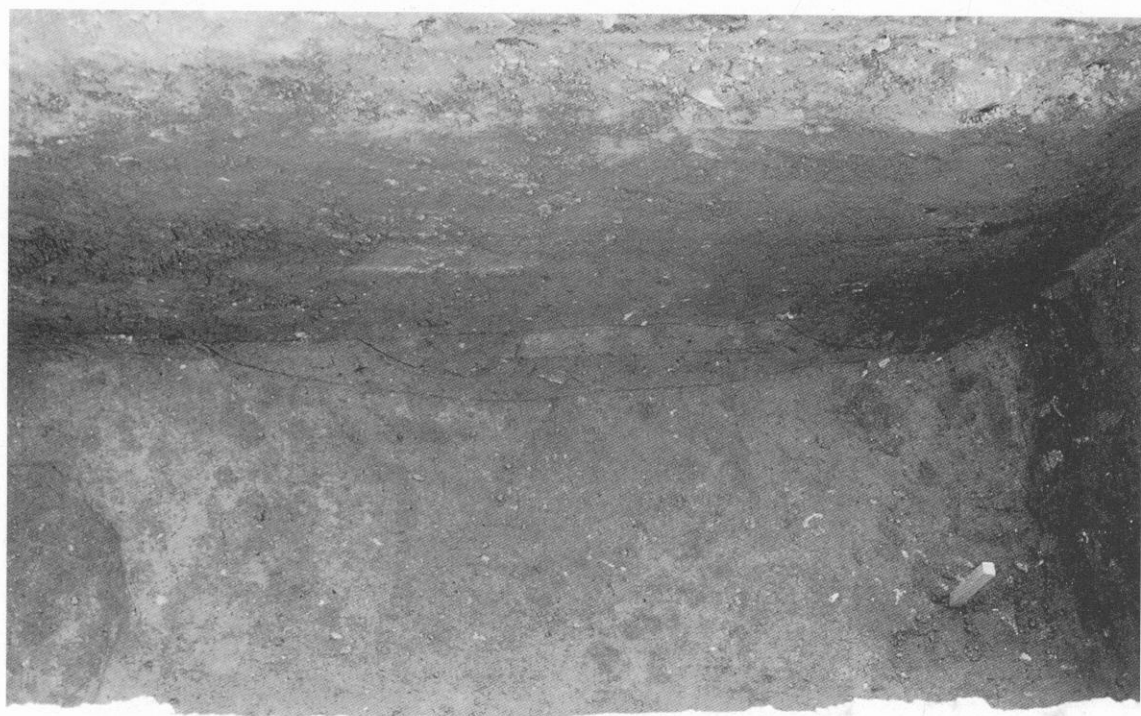
1SD015土層観察（北より）

2-2区調査区内の西端に検出した南北溝で、堆積土は炭化物混入の黒茶色粘質土→黄茶色砂質土であり、堆積土と遺物の状況から、埋没時期の幅があるが1SD008と一連の溝遺構と考えられる。溝幅は約0.65m、残存する深さは約0.45mを測る。
