# 水城跡 2

—第28・30・31・34次調査—  
水城跡環境整備報告

2003

太宰府市教育委員会

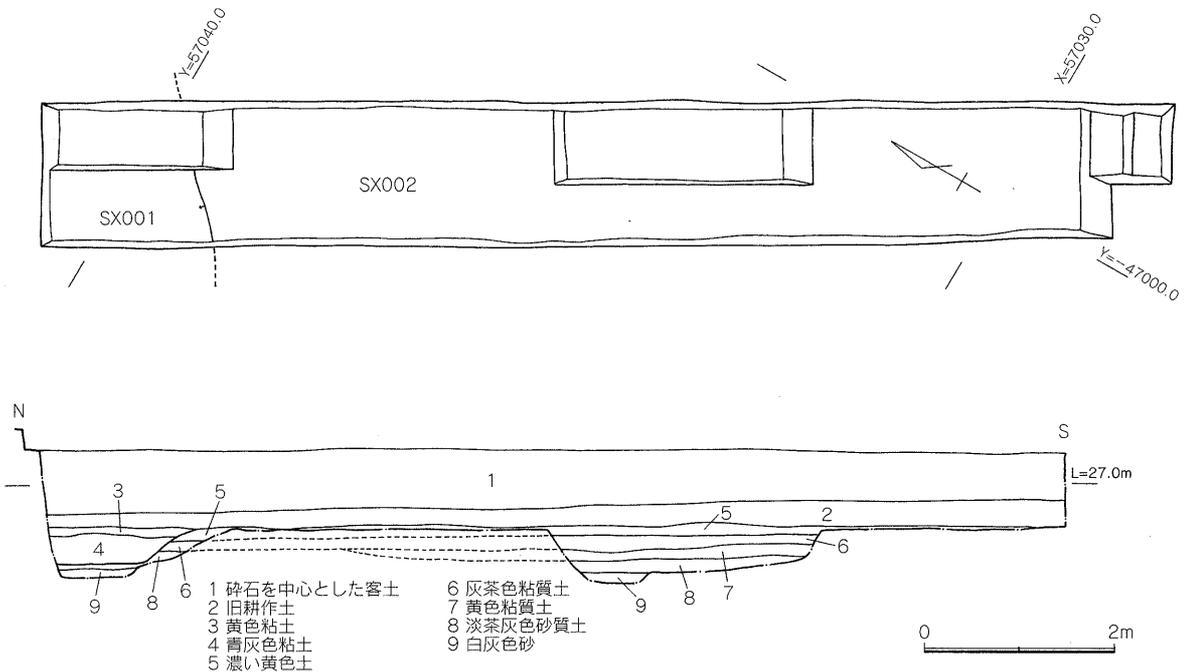
Fig.3 第28次調査全体図および東壁土層図 (1/40)

水城跡に並行して走っている溝の南側肩と考えられる。検出長が1.7mと短いので溝との断定はできない。一方、水城跡第19次調査(太宰府市の文化財第24集、1994、太宰府市教育委員会)でやはり水城跡に並行する北側肩が検出されていることから、連続した溝になる可能性が考えられる。埋土は上層が黄色粘土で一部還元状態となり青灰色を呈している。下層は青味がかかった灰色粘質土で底に近づくほど砂粒が目立ってくる。近世以降の遺物を含んでいた。落ちは溝の肩と考えられ水城跡からの水の排水のための機能が想定できる。

調査区全体に広がる濃い黄色土である。粘質が強く、所々に暗茶色土のブロックを含んでいる。層の厚みはおよそ0.2mで平均しており、整地土と考えられる。古代から中世の所産と思われる土器の小片を検出したが時期は確定できない。水田床土と考えるのが自然であるがその時期は不明である。土質は水城跡テラスの積土に似ており、土塁を削って整地土に使用したことも検討する必要がある。

調査区は水城跡本体に直交するように長さ約16m、幅約1.7mに設定した。重機で約1mの客土、旧耕作土を除去した。この時点で水城跡側に土塁と並行方向の落ちが検出されたので、以降は人力掘削により、落ちの一部と落ちが乗っている面の一部掘削を行った。

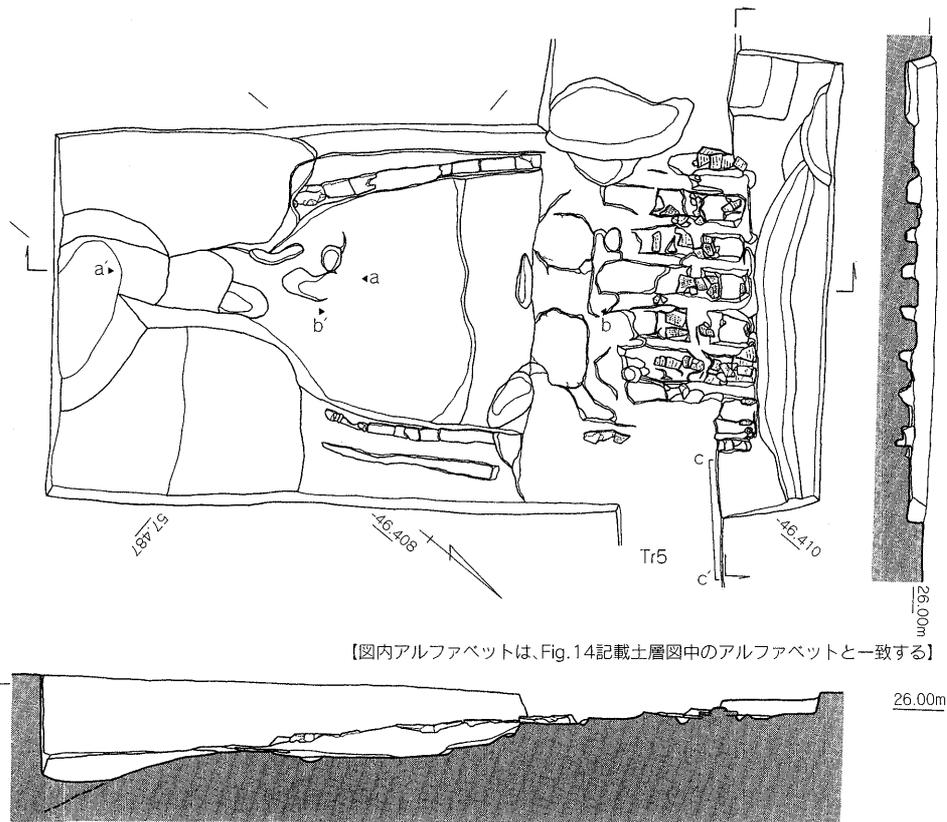
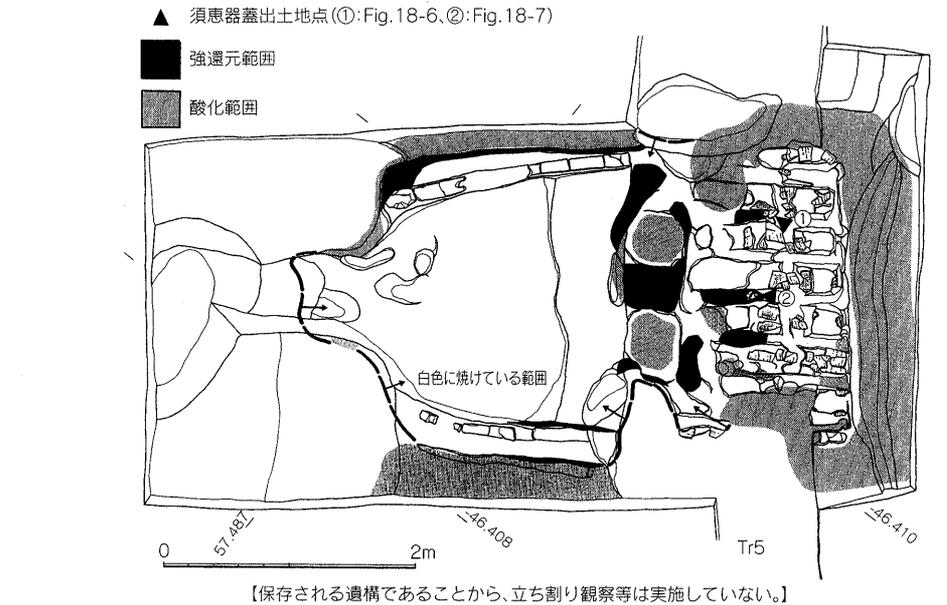
Fig.13 31SX001 (1号瓦窯) 遺構配置図 (1/60)

現在の水田耕作面標高から約0.1mを測る浅い箇所から瓦焼成部が検出され、深い箇所でも0.6mを測る程度で、現況からは極めて浅い状況での瓦窯検出であった。予想外の事態であったことから、結果的に瓦窯焼成部の東西の両壁を欠損することとなり、完全な状況での検出ができなかったことは残念な事態であった。さらに、浅い状況での残存であったことから、壁ならびに天井の状況に関しても既に欠損しており、この瓦窯が水城本体に取り込まれる状況で構築されていたのか、ドーム状に水城前面に露出していたのかを判断する情報を得ることが困難な状況となっていた。残存する箇所から見ると、窯焚口開放部端と焼成部最高端との標高差が約0.5mを測り、この標高差と残存長約4.35mから導き出せる傾斜角は約6.5度を測る。

焼成部は焼台を窯長軸方向に配列したロストル構造をとる。部分的に今次調査の表土除去作業によって破壊した箇所があり、その部分からの確認で、平瓦を積み上げさらに粘土で塗り固める工法をとっていることが判明した。焼台間にある溝との高低差は約10cmを測る。燃焼部と焼成部との境界には、直径約0.48mの円筒形の分焰柱が2ヶ所あり、分焰柱間の距離は約0.72mを測る。なおFig.13に示したように強還元箇所と酸化箇所に分かれており、焼台間の溝部分から須恵器蓋が出土している。状況からみると、溝内に落ち込んだ状態で、かつ炭化物層中からの出土であり、窯構築時か廃絶時かを判断することは困難な状況である。さらに耕作土から須恵器出土面までの標高差が0.2mということもあり、後世の混入の可能性も想定できるが、炭化物層中から出土したことを考慮すると、窯廃絶時を下限として想定する方が蓋然性は高いものと考えられる。したがって、後述するこの蓋の帰属時期から、この窯が機能した時期を想定するが、蓋の存続時期幅内のどこに時間軸上位置しているのかは、判然としないといわざるを得ない。

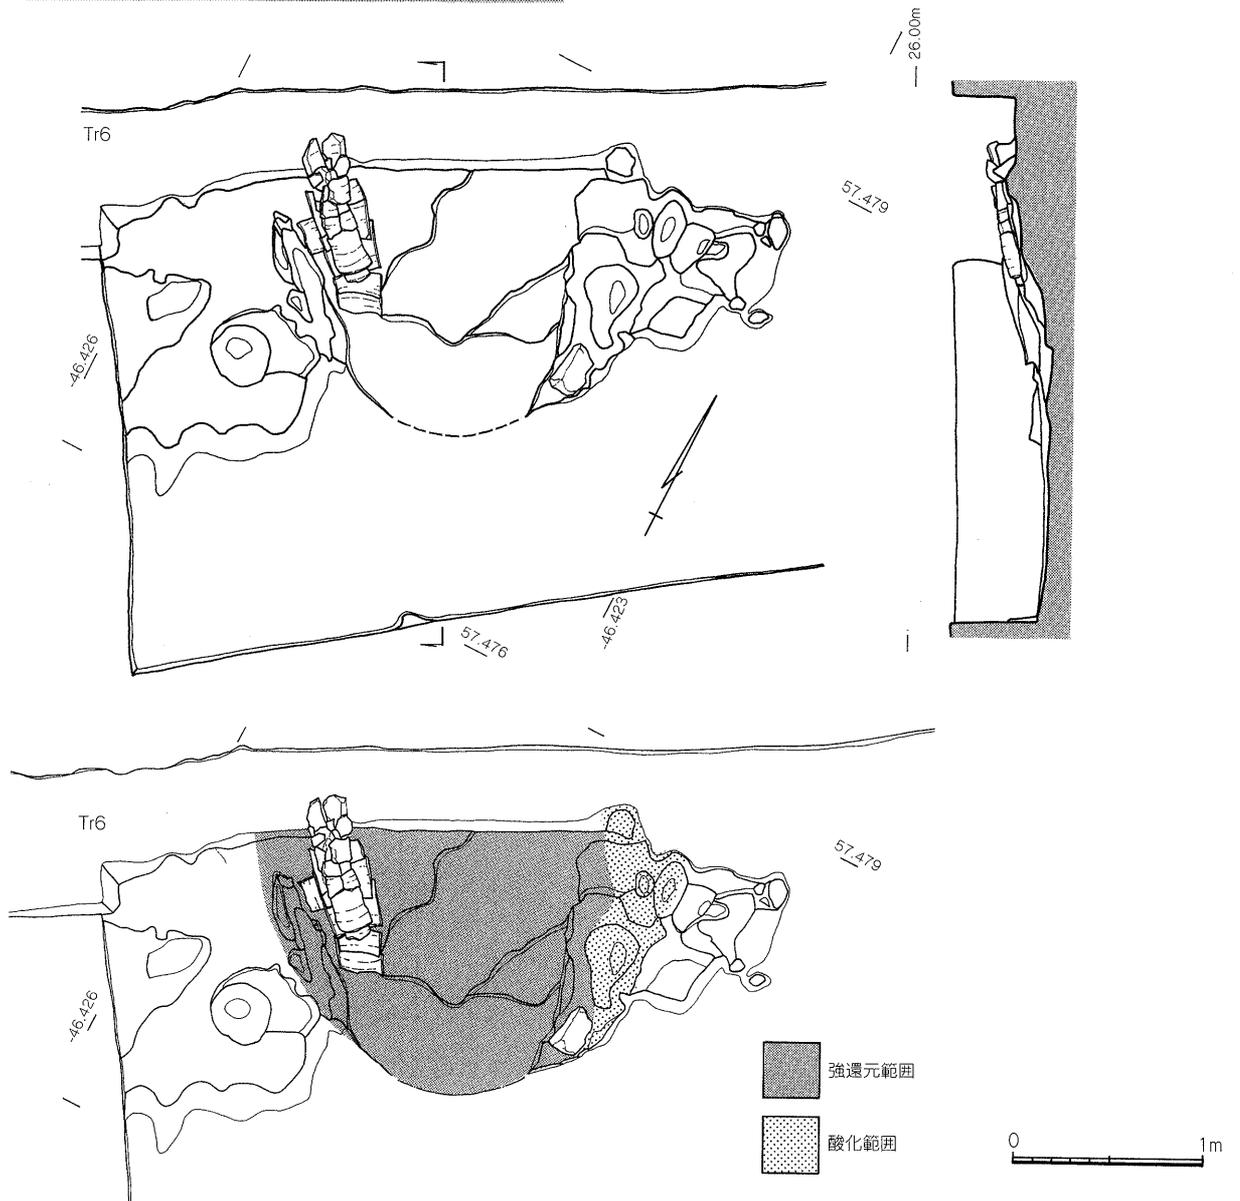
Fig.14 31SX001・SD004土層実測図 (1/60) 及び31SX002 (2号瓦窯) 遺構実測図 (1/40)

- 1: 暗灰色土 (瓦破片、焼土をやや多く含む、床土直下の土層、層相から焚口土層における1層と同一層相と考えられる。)
- 2: 橙赤色土 (窯酸化層)
- 3: 黄橙色土ブロック混入灰黒色粘質土 (窯壁層)
- 4: 白灰色砂質土 (窯構築時の整地土)
- 5: 暗黒灰色中粒砂 (窯構築時の基盤層)

が堆積していた。焼土を多量に混入する5層は、窯燃焼部にも観察でき、窯崩壊に伴って堆積したものと考えられる。したがって、窯操業時の灰の残存は、焚口部分では望めないことになる。

唯一遺構が残存し、窯残存部分として認定した箇所にあたる。しかし、燃焼部前面および焼成部との境界付近が欠失しており、かつ燃焼部に堆積していたであろうと考えられる炭化物層は確認できなかった。なお燃焼部壁立ち上がり箇所に平瓦を下位に丸瓦を上位にして導水管状に組み合わせたものが出土している (Fig.14・CD-106~109)。流水堆積層は内部にて確認できておらず、粘土が充填していた。図上からは31SX002に付帯する施設の感があるが、崩壊時の上位からの混入遺物である可能性もあり、この瓦施設がどこに付帯するものであったかは不明である。

この疑問点を解決すべく、窯と整地土層である白灰色砂質土さらに窯構築土との関係を観察したが、Fig.14に示したように窯構築土を覆う土層が、後世の水田耕作によって全て欠失していたことから、窯と水城との関係を検証する根拠を提示することができなかった。

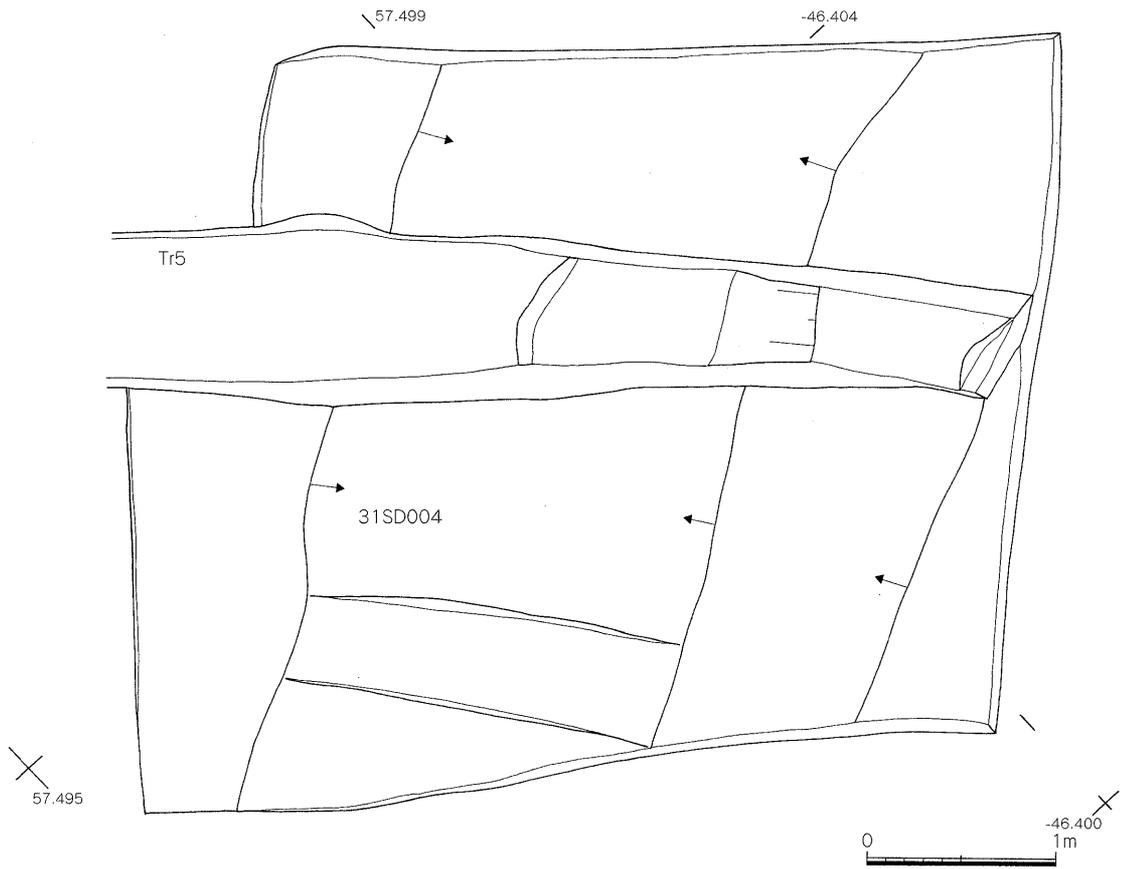
Fig.16 31SD004遺構実測図 (1/40)

幅2.14mを測り、深さ0.44mを測る溝で、トレンチ5の東端部にて検出した。溝内の堆積土は、下位は砂層 (4・5・7・8層)、上位は粘質土 (1~3・6) が堆積するなど層相に大きな違いがある。堆積層のみから判断すると、溝形成時

には流れが想定できるものの、その後は流れもなく安定した環境下におかれたものと考えられる。ただし、上位の土層は水城版築土に近似していることから、水城崩壊ないしは水城版築層の流入によって堆積した可能性が高い。検出できた範囲内では、水城との関係、機能については判然としないが、溝方向は張り出し部の存在から、斜交するようにも見受けられるが、水城主軸に直交する状況が観察できる。

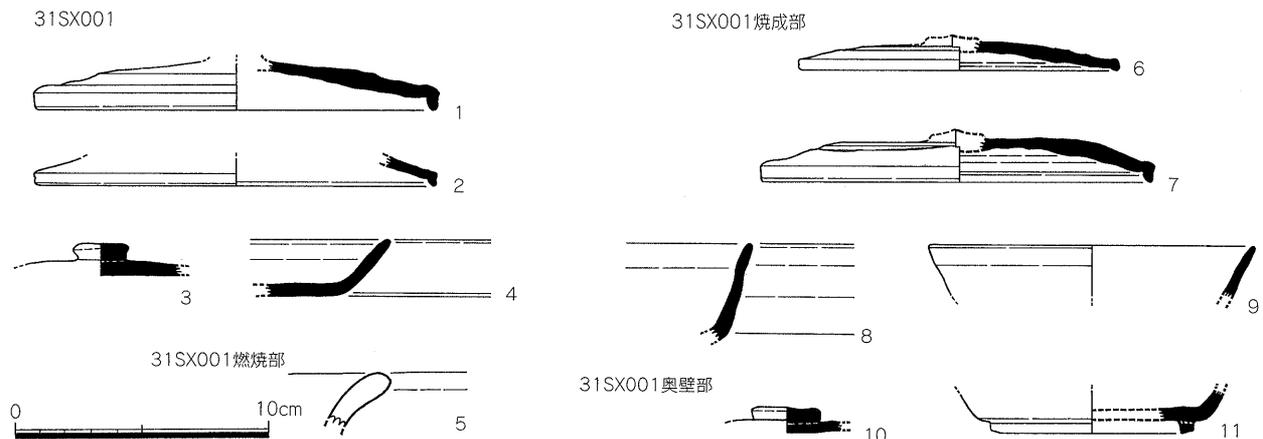
Fig.18 31SX001 (1号瓦窯) 出土遺物実測図 (1/3)

蓋 (6・7) つまみを欠損するもので、つまみ属性を特定することは困難だが、他の部位が良好に残存しており、残存属性から型式を想定する。6の口縁部整形工程は、3工程が復原可能であるが、7に比してやや粗さが看取できる。天井部外面は天井部から口縁部への移行箇所のみを回転ヘラ削りするものである。以上の属性から想定される型式はV-6・7およびVI-1が想定できる。7は6に比して口縁部高が高く、3工程が看取できるが6より丁寧に仕上げられている。さらに天井部外面の処理は6と同様に天井部から口縁部への移行箇所に回転ヘラ削りを行っており、想定される型式はV-6・7が考えられる。

坏 (8・9) 両者とも口縁部のみ破片資料で、やや外方に開くものの、底部付近まで残存する8から看取できることは、底部から体部への移行は丸みを持って移行しかつ体部は上方へ直立気味に立ち上がるものであることが分かる。いずれも内外面ともに回転ナデによって仕上げている。

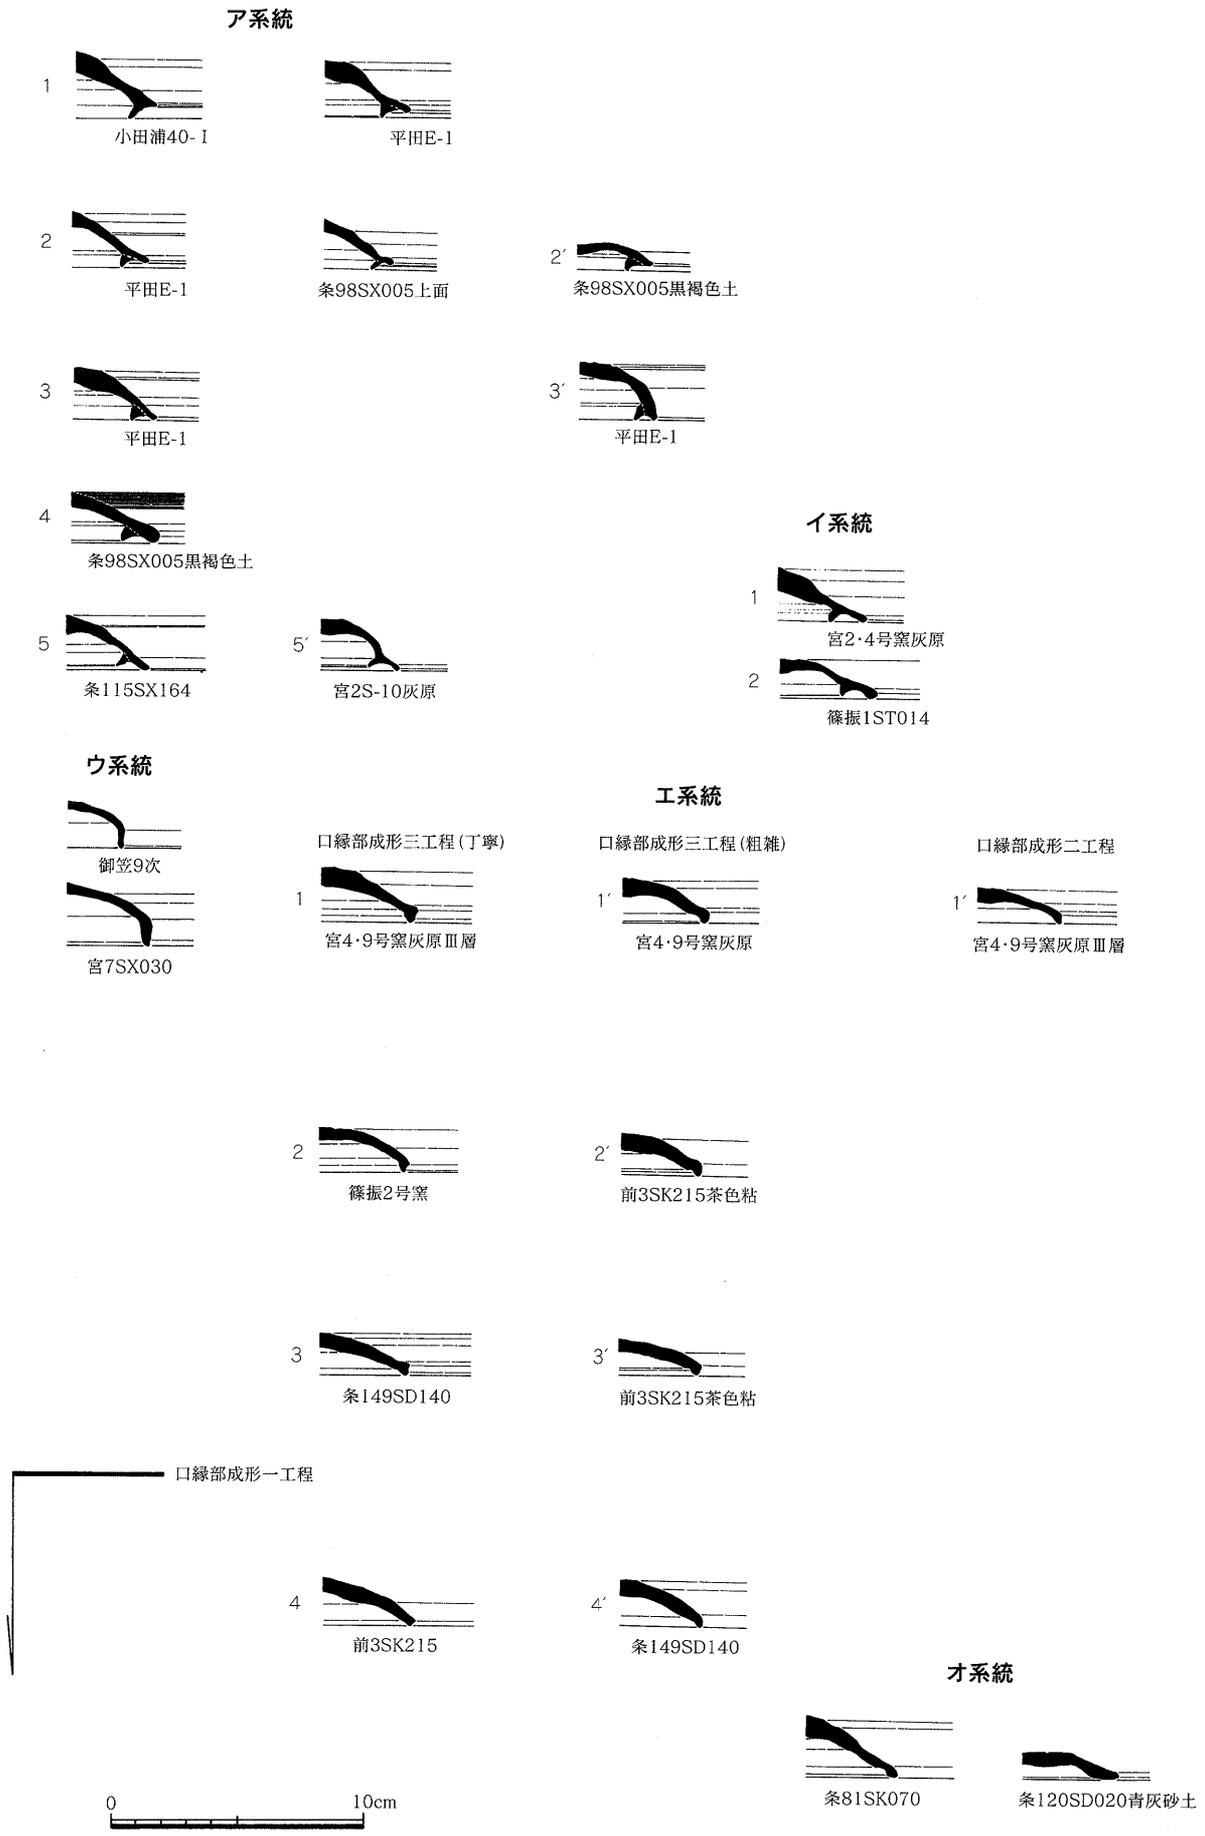
Fig.25 須恵器蓋【口縁部】属性分類図 (1/3)

分析対象資料中に看取できる属性は、5系統13種に分類できる。Fig.25として提示したものは、13種以上であるが、同一属性中の多様性として考えられるものとして現状では理解している。

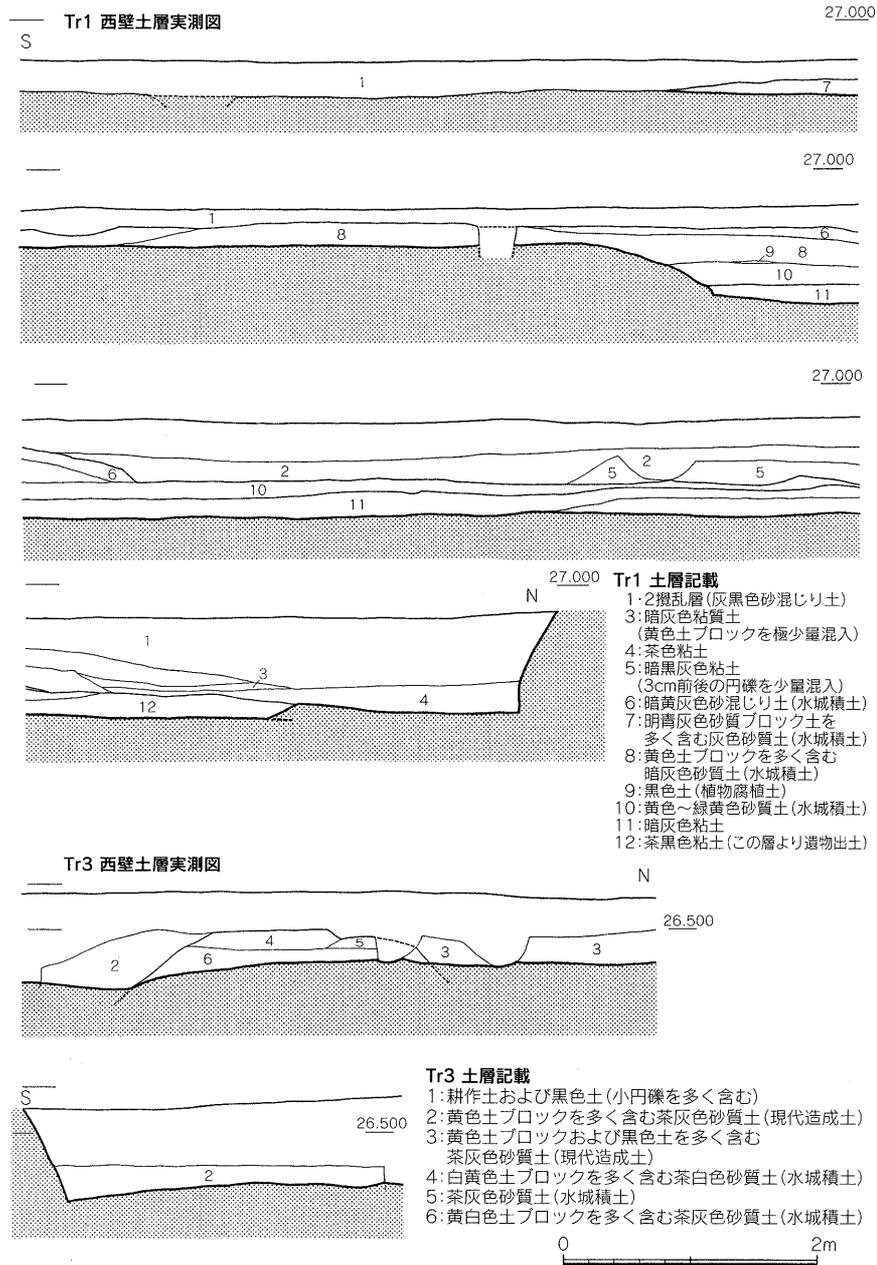
Fig.29 第34次調査土層実測図 (1/60)

JR水城駅側より約24.0mの距離で設定したトレンチで、工事計画深度は現地表面から約0.3mであったが、調査目的とした水城確認面までを掘削する必要から、水城積み土確認面までを下げることにした。結果として、JR水城駅側工事起点から約3.5m程は、旧国鉄造成時のものと考えられる攪乱層が確認でき、この部分までは、水城と考えられる積み土は欠失しているものと判断された。この攪乱層は幸いにも南東部へゆくにつれて薄層化し、代わりに水城積み土と考えられる土層が確認できた。したがって、工事起点から約10mで攪乱層は、表層約0.1mほどとなり、それ以下は水城と考えられる積み土が良好に残存していた。工事起点付近では、水城積み土と考えられる土層下の状況を考える

上で重要となる土層を確認している。この土層は暗灰色粘土および茶黒色粘土層であり、自然堆積の湿地性堆積物であると考えられる。この層より土器細片が出土している。したがって、今次調査地における水城は、湿地性堆積物上に築堤されていることが判明した。なおこの湿地性堆積物と水城盛り土との層境界には、人工的な施工痕跡は確認できていない。

トレンチ2の約4.0m北西側に設定したトレンチで、水城残存部の南側限界箇所を確認することを目的とした。調査の結果、トレンチ南東端から約4.0mの箇所まで水城積み土の落ち箇所を確認できた。トレンチ北東部分では、旧国鉄造成時の攪乱層によって破壊されていたが、トレンチ中央部分には、現地地表下約0.3mの箇所から下位に水城積み土が残存していることが確認できた。

今次調査の結果、現地地表下約0.1mから0.3mの箇所に水城積み土が確認でき、JR線ならびに今回の調査原因となった大佐野・水城駅・脇道線の下には、水城跡が残存していることが明らかとなった。さらに今次調査箇所については、水城構築前は粘土層を堆積させる湿地であったことが判明し、丘陵延長部分に施工されたものではないことも合わせて判明した。ただし、今次調査地より東北部、いわば御笠川に近い箇所にあたる水城跡第17次調査地においては、花崗岩風化生成物上に構築されていることから、安定基盤層上に施工されていることになる。したがって、背振山系から北東に伸びる丘陵が部分的に欠失した箇所が想定できることになる。今次調査地では調査限界から、水城付帯遺構は確認できていない。

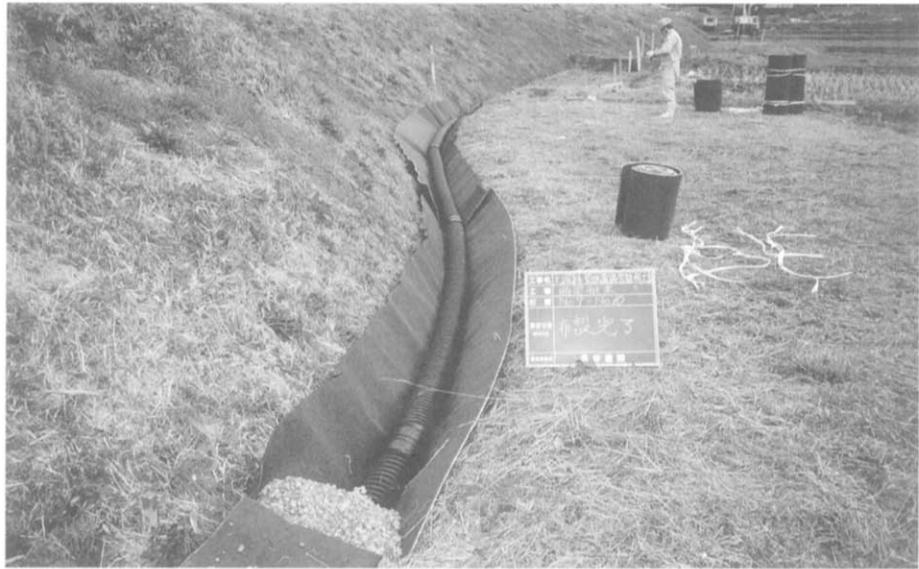
写真12  
網状管の周辺に粒径20～  
40mm程度の碎石を充填し  
土木シートで覆いさらに、  
地盤面まで碎石を敷く。  
（南西から）

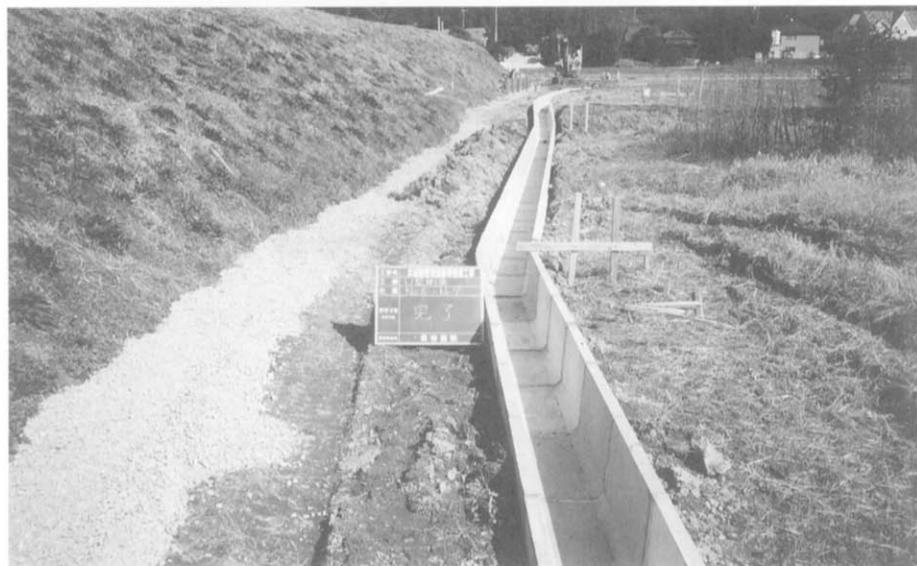
管理通路と水田との間に通路の排水、水田からの用排水を兼ねて、深さ、幅とも360mmのU字型コンクリート製側溝を布設する。

写真14  
U字型側溝布設状況  
(南西から)

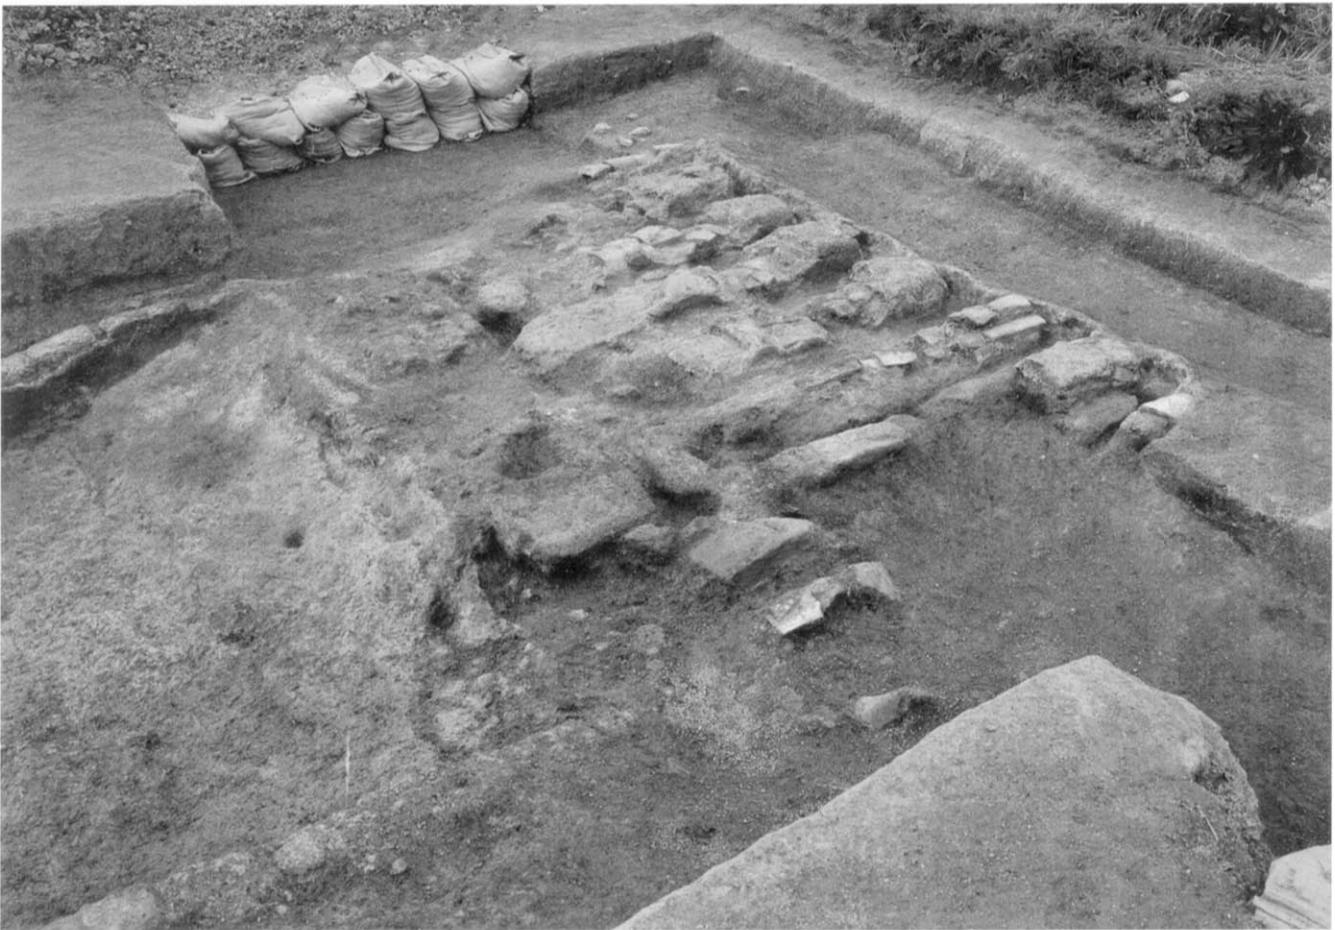
31SX001 (1号瓦窯) 焼成部全景詳細 (東から)

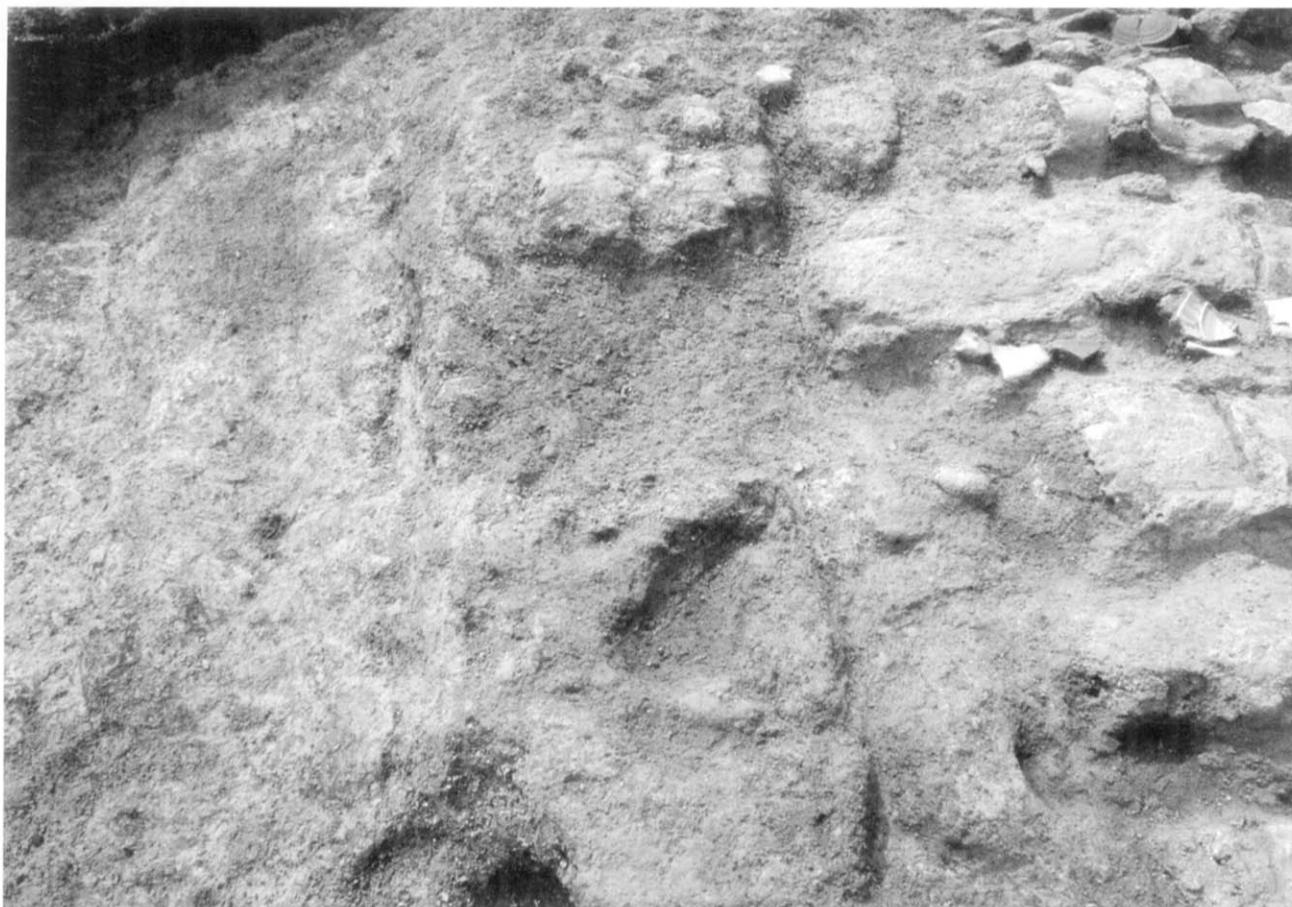
31SX001 (1号瓦窯) 燃焼部-焼成部境界観察 (東から)

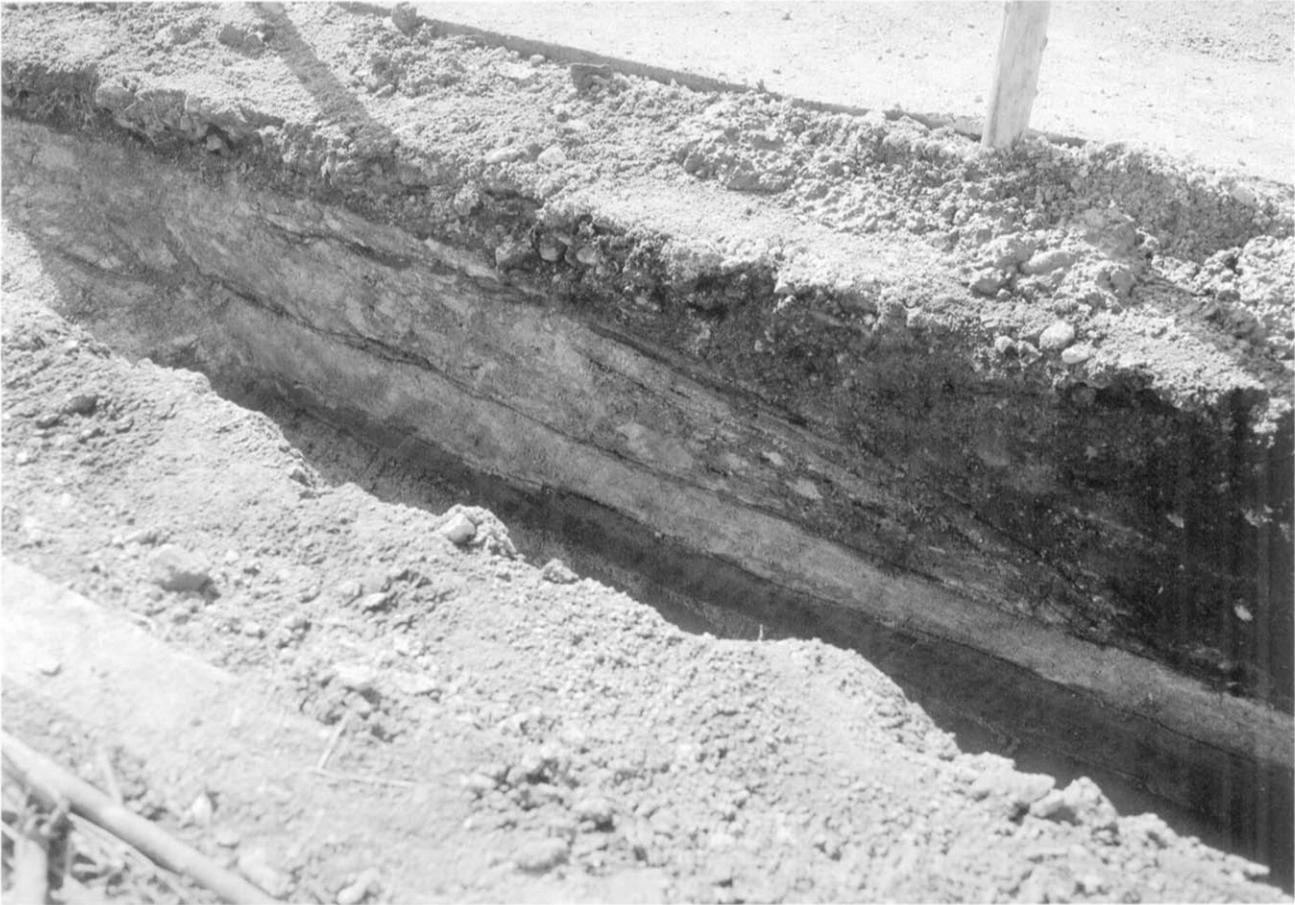
第34次調査トレンチ1 土層観察【水城積土状況】（北から）
