ひら やぐら 平櫓

被災状況

復旧方法

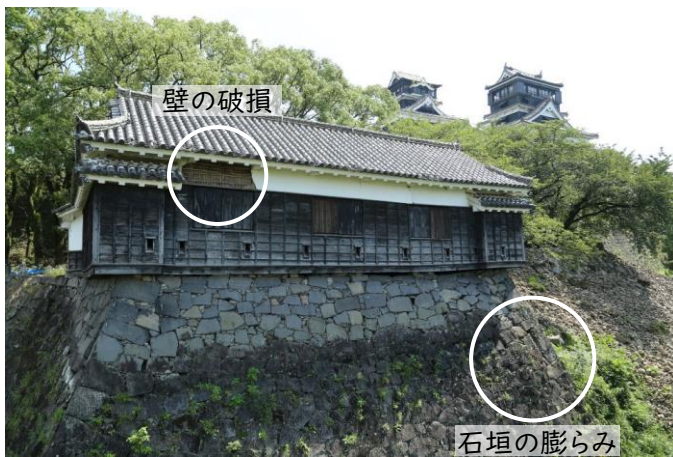
平成28年熊本地震によって、櫓を支える石垣の上面が沈み、中ほどが膨らみました。その結果、建物が傾き、屋根や壁が破損しました。また、西側の石垣が崩落し、ひさし櫓の庇を押しつぶしました。

平櫓の被害状況（平成28年〔2016年〕4月）

平櫓の建物はすべて解体して組み直し、石垣は膨らみを解消するために解体して積み直すことになりました。

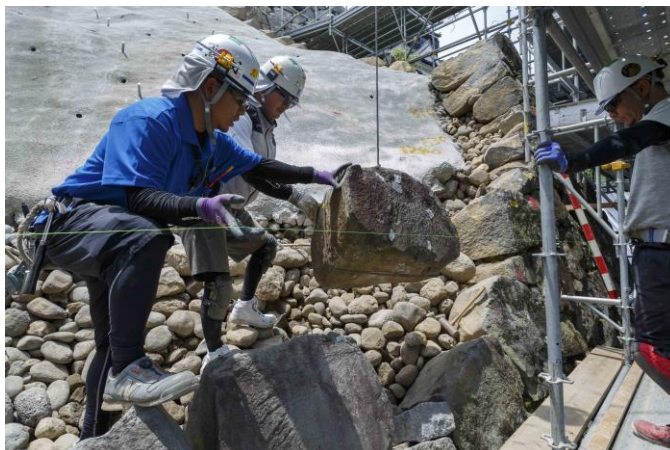
平櫓下石垣の積み直し作業（令和6年〔2024年〕6月）

建物は令和元年（2019年）に、膨らんだ石垣は令和4年（2022年）に解体が完了しました。令和6年（2024年）6月から、石垣の積み直しを開始しました。解体前の写真や図面などを参考に、約800石を元あった場所に戻していきます。石垣は令和7年（2025年）には積み直しを終え、その後に建物の復旧を行う予定です。
