史跡 永納山城跡 I

—水門・城門・内部施設等確認調査報告書—
(平成18～20年度調査)

西条市教育委員会

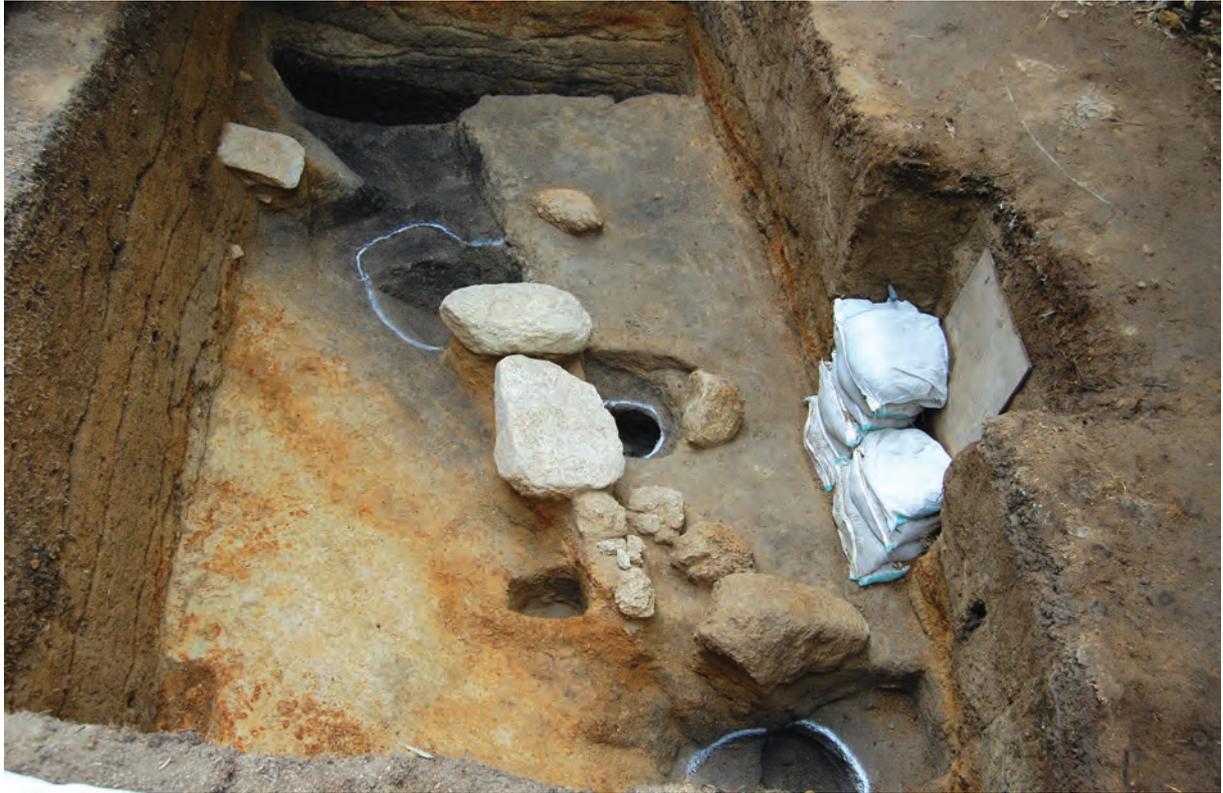
H19 - 4トレンチ遺構検出状況（北から）

谷に平行する列石や地業層の存在等から、城門の一部である可能性が高い。

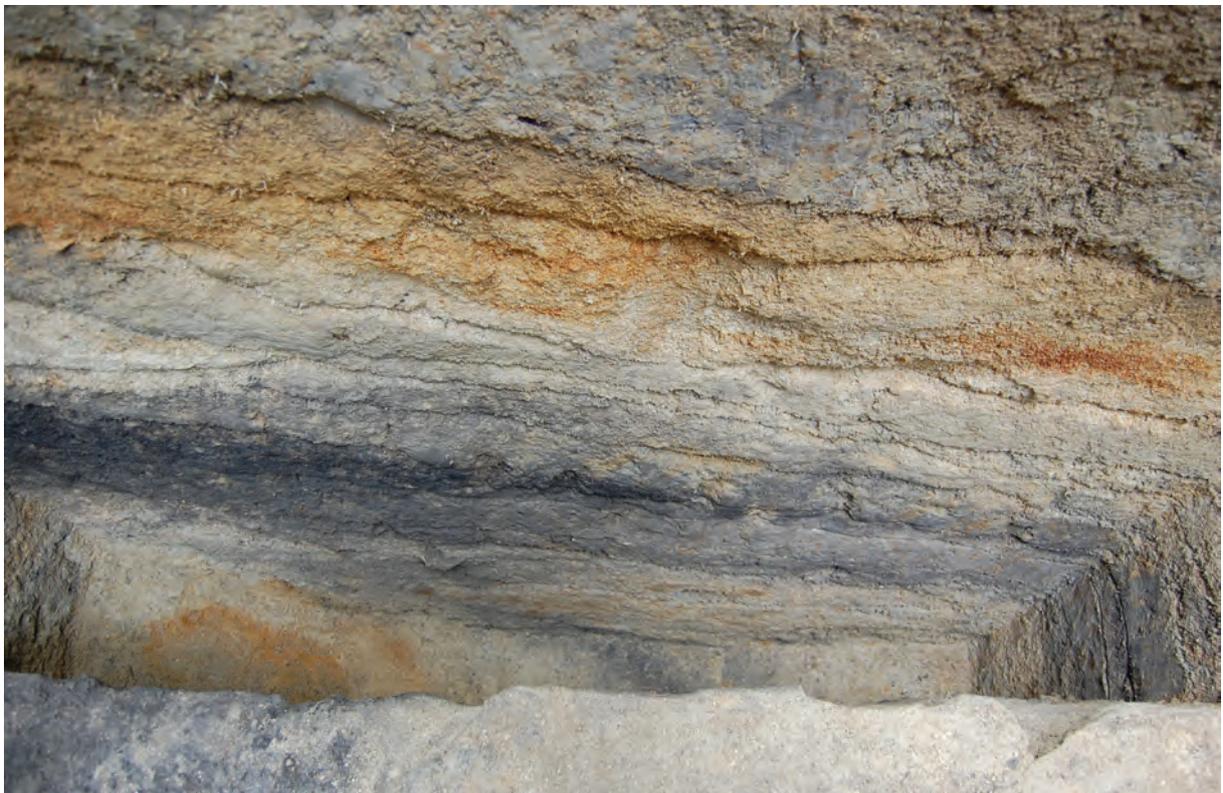
H19 - 4トレンチ遺構検出状況（北から）

粘土や砂質土を使用した地業層が確認できる。

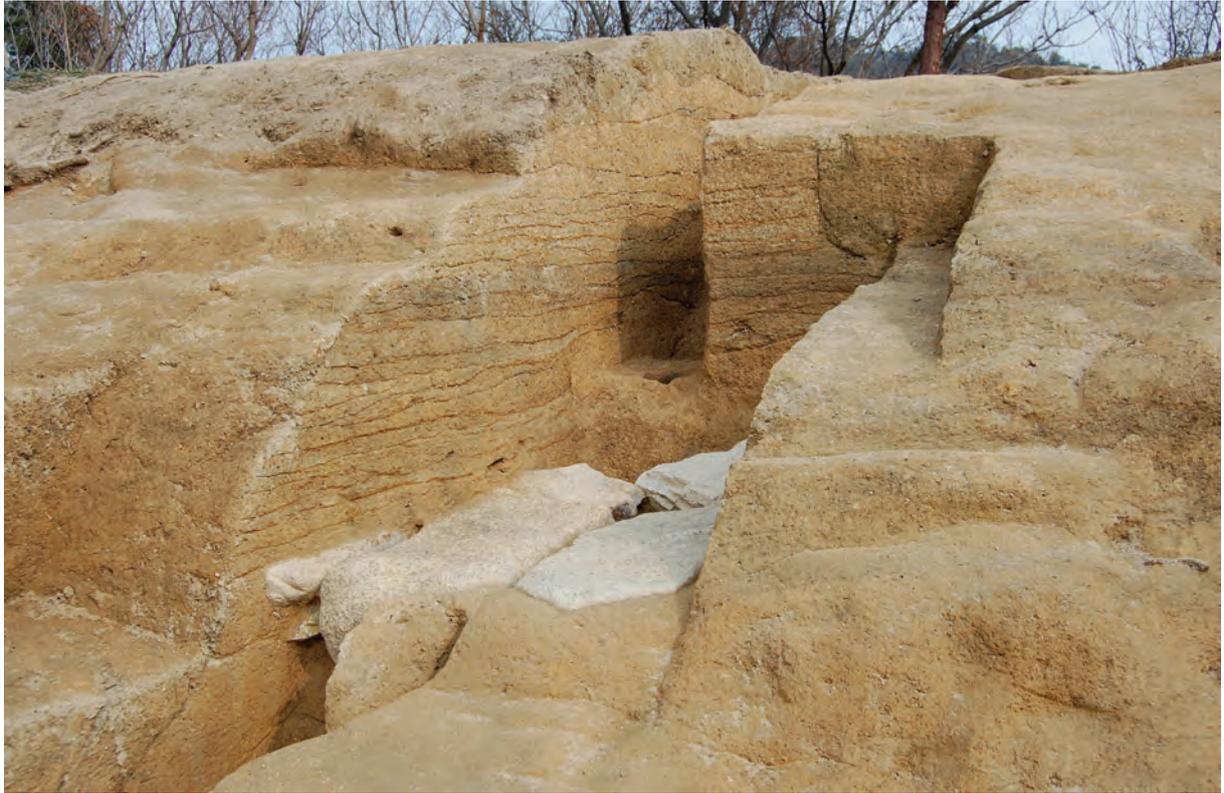
H19 - 24 トレンチ 土塁断割り状況

土塁が明確に列石前面を覆う状況を確認した。

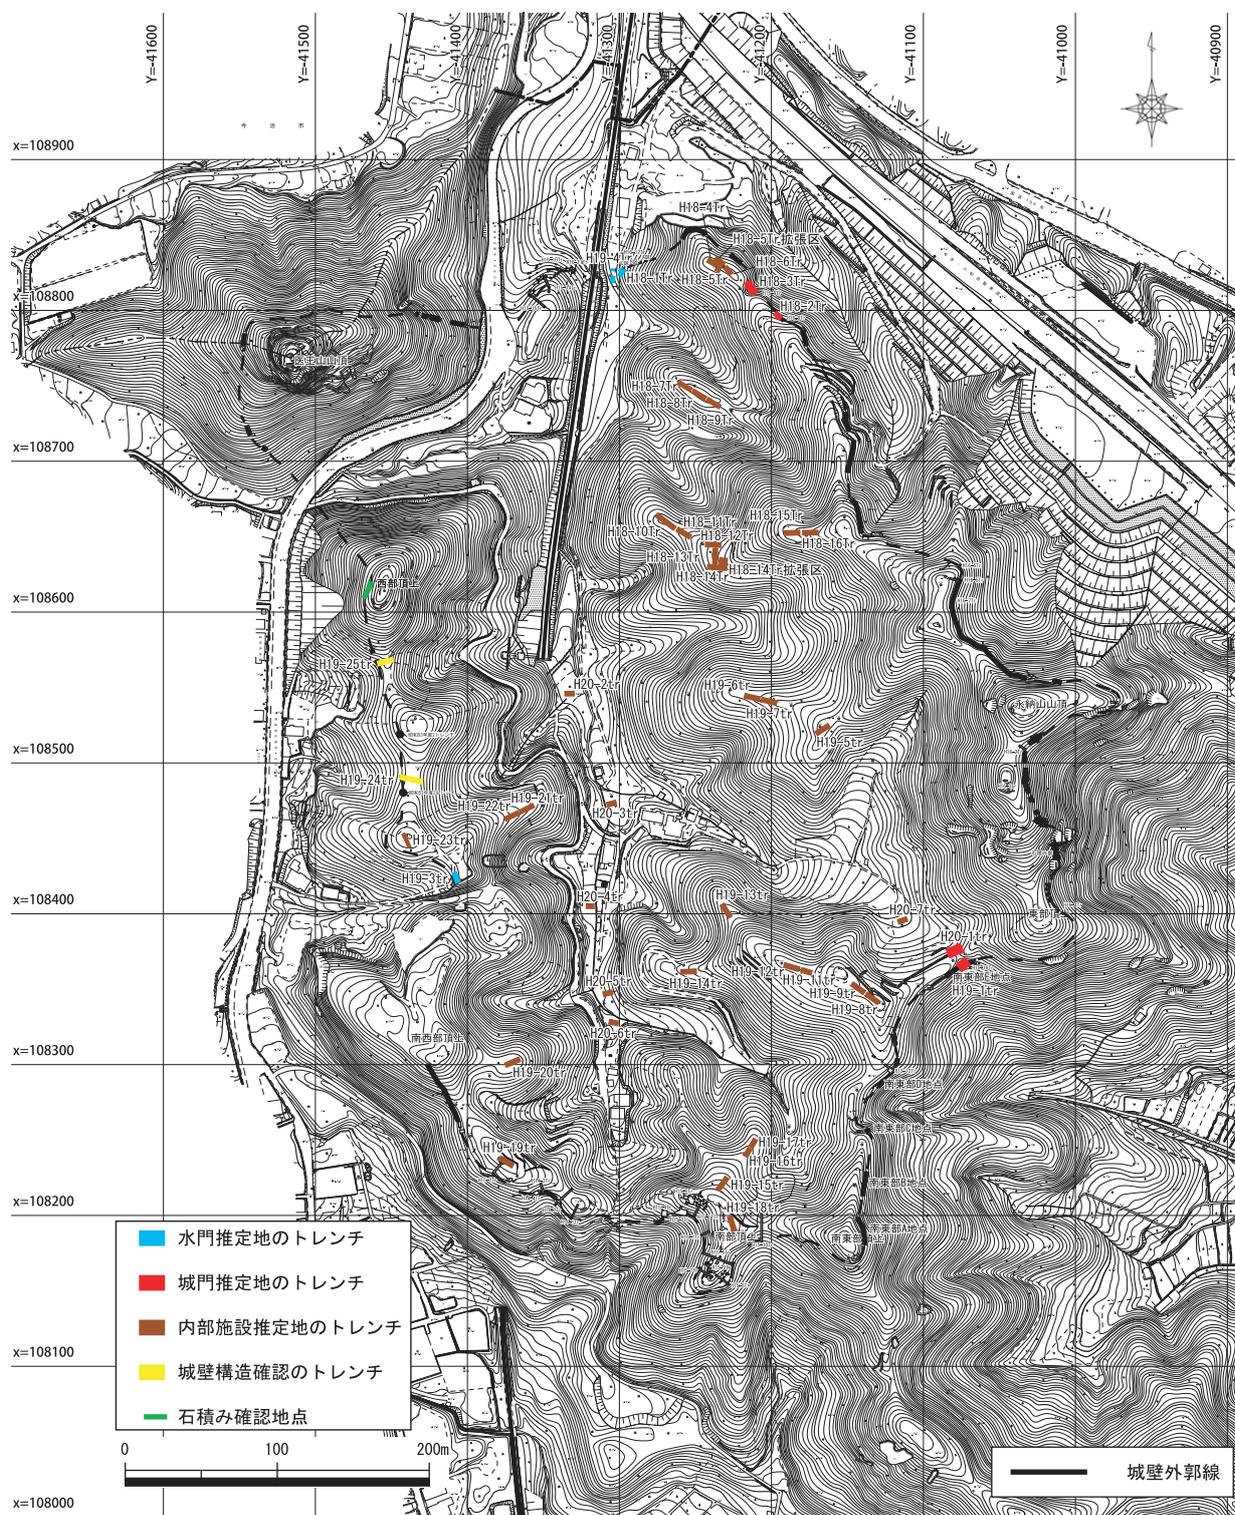
図3-1 トレンチ配置図

本章では、3カ年の発掘調査成果について調査の目的ごとに述べていく。なお、各トレンチの位置は図3-1に示すとおりである。

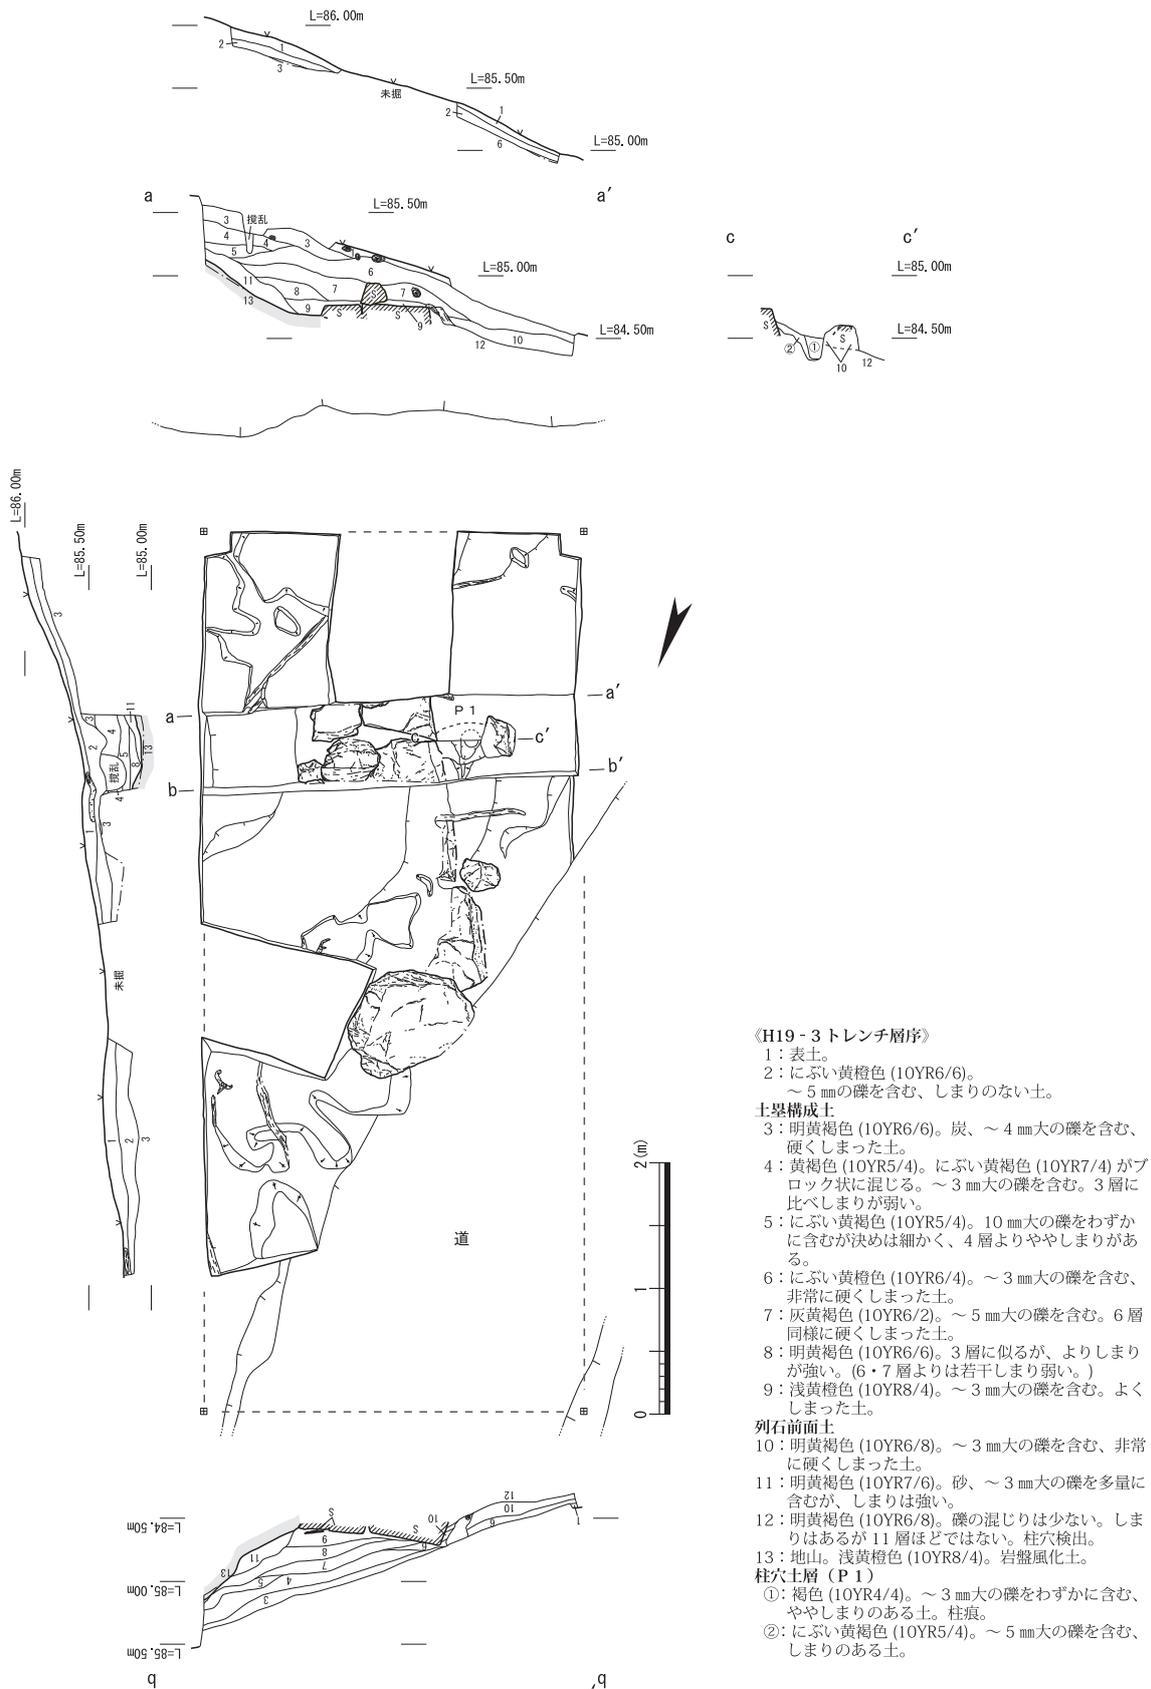
図3 - 8 H19 - 3 トレンチ平面および断面図

列石前面の構造 断割り部で確認したピット（P1）と礫は、ともに列石前面の盛土面で検出した。ピットは東西方向に長い楕円形を呈し、その大きさは長径36cm・短径30cmである。半裁した結果、埋土には、径10cm強の柱痕と考えられる層（①層）を確認した。このピットを柱穴と理解するならば、それに接するように置かれる礫は柱の補強の役割を果たしていた可能性も考えられるが、ピットと礫との直接的な関係は不明である。先述のようにピットは、断割りによって土層を除去した後に盛土面

で確認した。さらに、土塁を検出した段階では、ピット、礫ともに確認できなかったことから、ピットに立てられていたであろう柱（杭）は、列石を据え置き、盛土を行った後に使用され、列石上部の土塁を積み上げる段階には除去されていた可能性が高い。

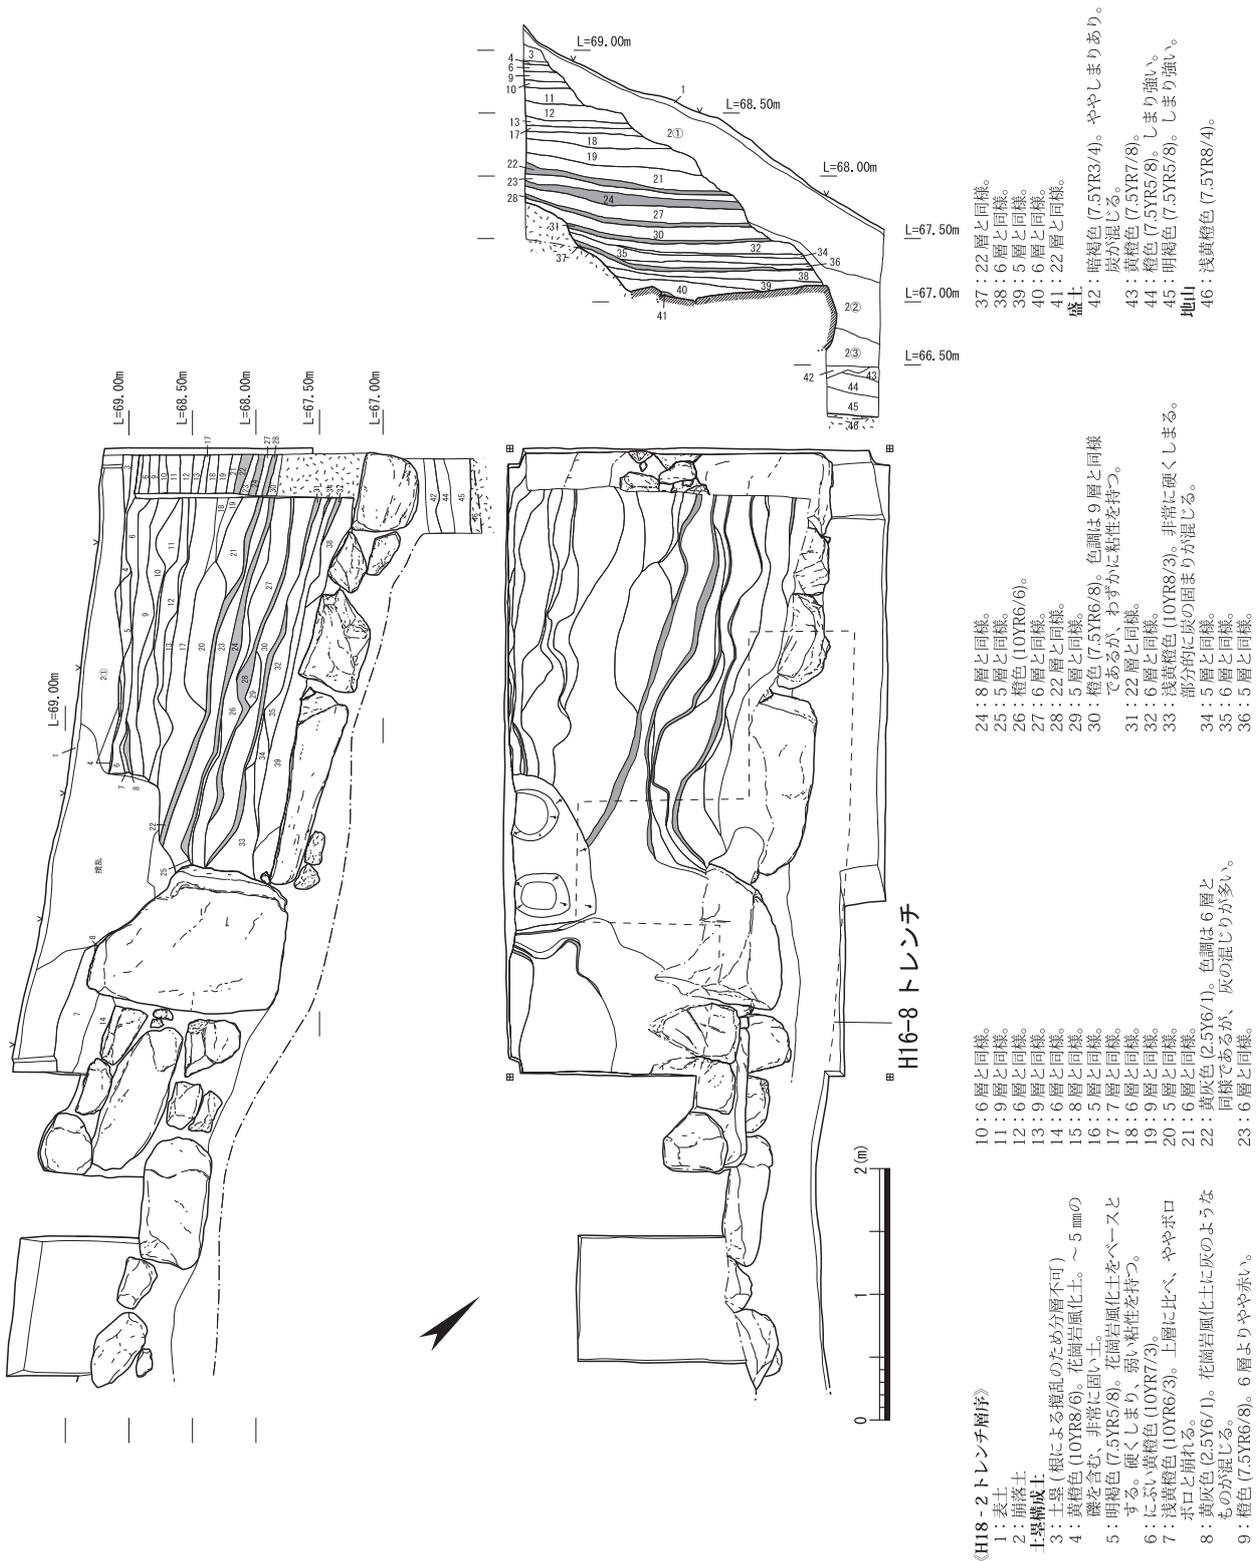
図3 - 11 H18 - 2 トレンチ平面・断面・立面図

列石および下部構造 列石は、石積みおよび立石以北にすでに確認していたものを含め4石検出した。これらは、尾根の傾斜に沿うように南から北へ向け緩やかに傾斜するように配置されている。列石の石材は花崗岩で、粗く割っただけの石が用いられる。個々の列石を見ると、横幅は最大のもので幅140cmを測る。しかし、最小のものは幅30cm強であり、大きさに統一性はみられない。その他の数値については、断割り部で検出した列石を例にとると、厚さ48cm、奥行き108cmを測る。また、過去の調査によって確認されているもの同様に、奥行きを長くにとって石を据え置く構造であったことがわかる。また、列石の背後には裏込め状に置かれる礫を検出した。これらは、長さ20cm前後の小振りのもので、乱雑に置かれている。さて、次に列石と裏込め状の礫を据え置く下部構造については、調査当初は地山を整形したものと捉えていた。しかし、列石前面で列石の下に見られる土が、断割り

によって列石背後で検出した地山の土に比べ柔らかく、質が異なることから、列石前面を一部掘り下げて断面による確認を行った。その結果、列石下端から約30cm下に地山を検出した。また、列石下端と地山との間には、土塁ほどの硬さはないものの、しまりの強い土がほぼ水平に堆積していた(42～45層)。これらが、列石を据えるための盛土であったと考えられる。

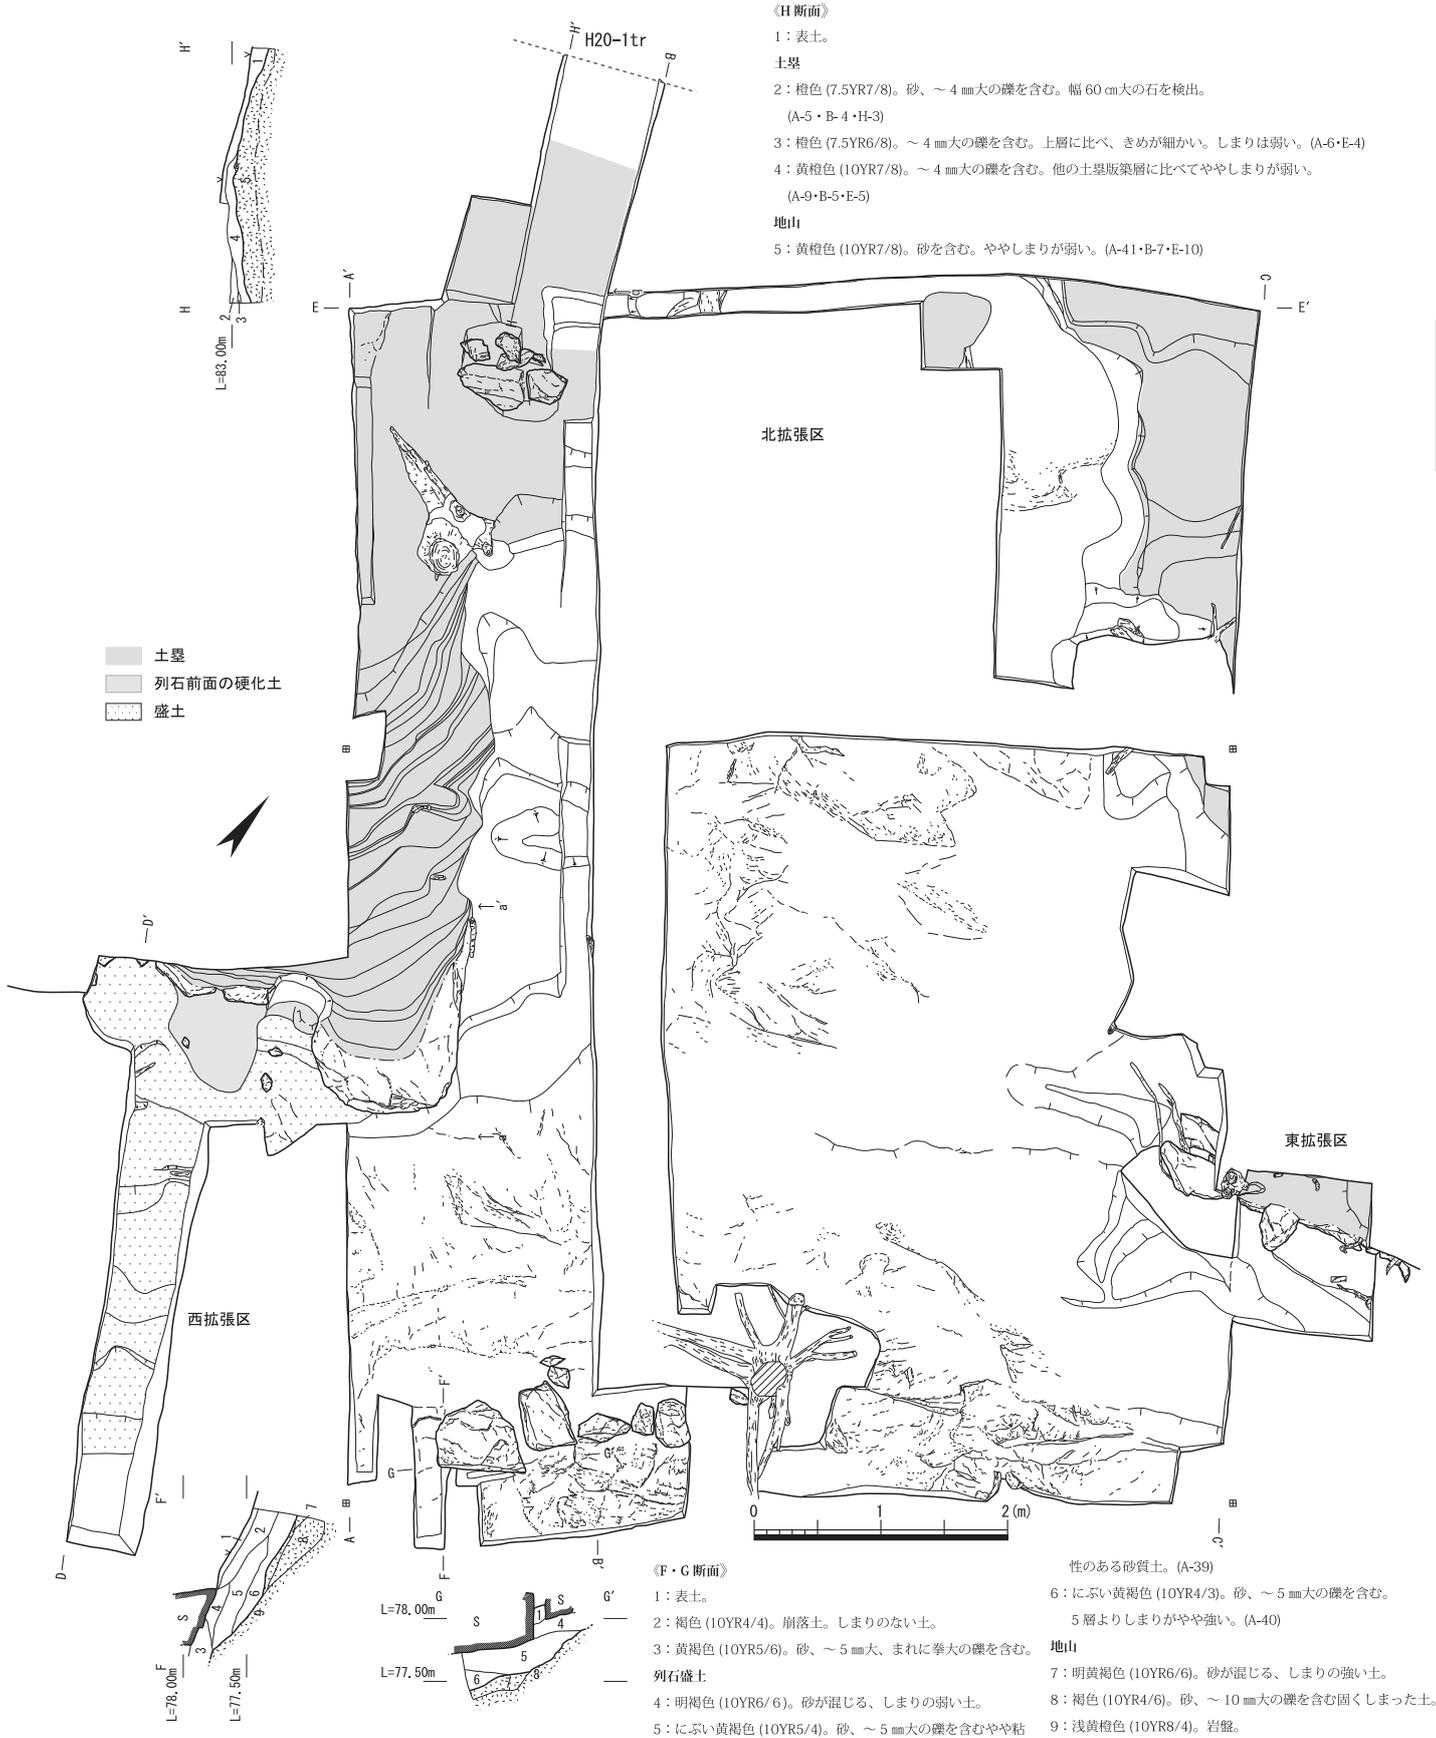
図 3 - 14 H19 - 1 トレンチ平面図および H 断面図

なお、トレンチ中央で上下に平行して走る横幅約 7.2m と 4.5m の段を検出した。テラスは幅約 80 cm であり、水平ではなく尾根側から谷側に向け若干傾斜する。時期は不明である。トレンチ周辺には、戦後の開墾に伴う段の痕跡が現在も残っており、この段はこれらと一連のものである可能性も考えられる。しかし、若干方向性が異なることから、一概に開墾に伴うものとも断定はできない。これらの段が永納山城に伴うものであるのかどうかは判断できなかった。

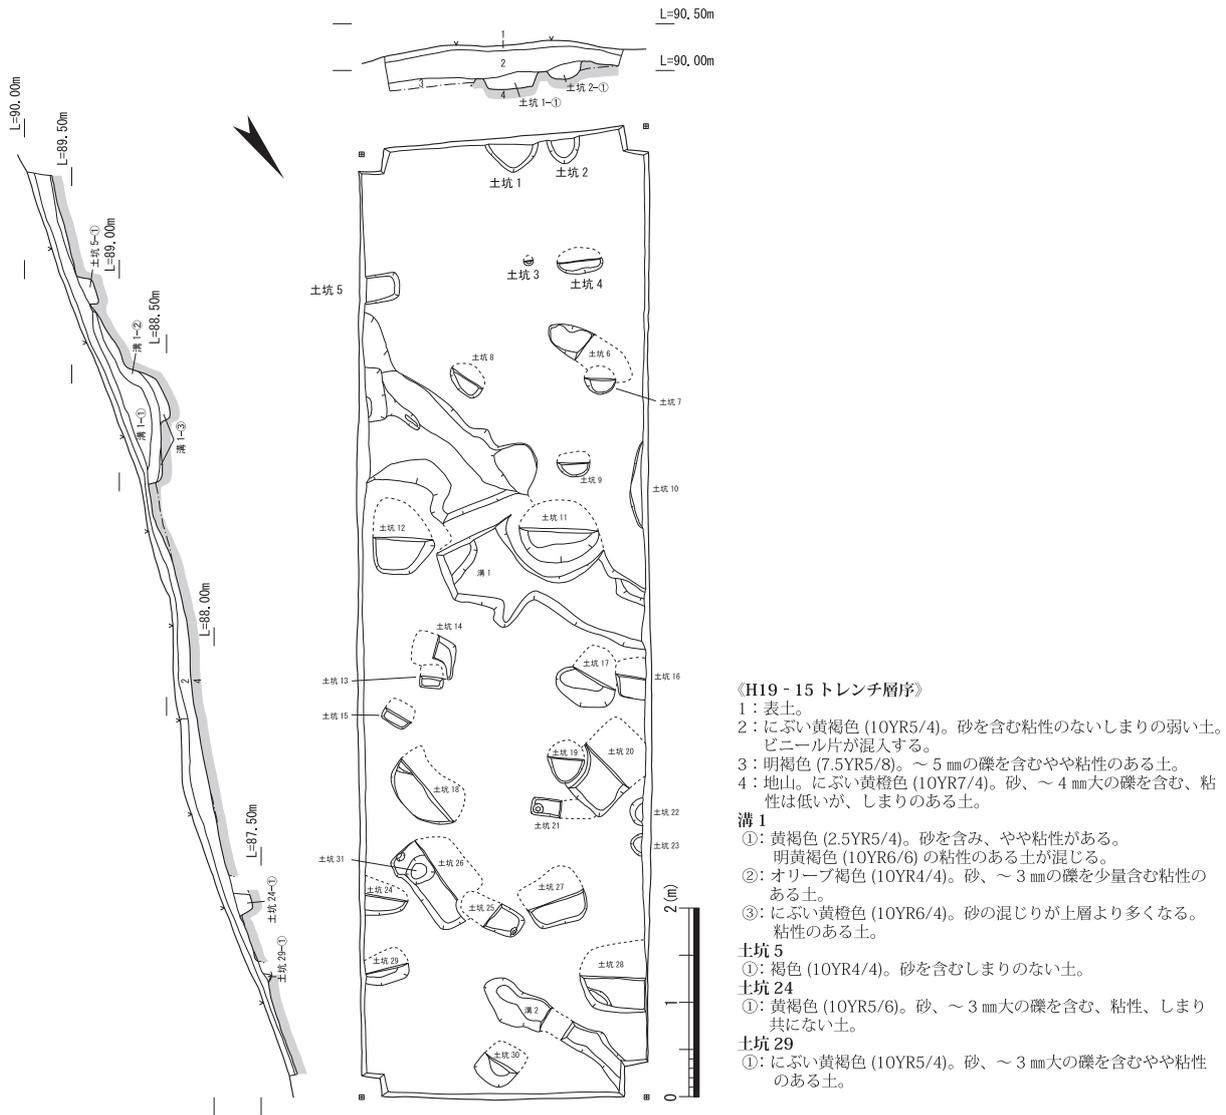
図3 - 45 H19 - 15 トレンチ平面および断面図

地山面（4 層）で、31 基の土坑と 2 条の溝を確認した。溝 1 はトレンチのほぼ中央を南北に延び、両端はトレンチ壁にかかる。幅は最大で 1.2 m を測り、深さは現状で 60 cm 程度である。溝 2 はトレンチ北端に位置し、幅はおおよそ 20 ～ 40 cm を測る。土坑はトレンチ全体に分布し、それらの平面形態・規模は多様であり、配置にも明確な規則性はみとめられない。これらの中には土器片がわずかに出土

した遺構もあるが、ほとんどの遺構で遺物の出土はなかった。また、出土した土器片も細片のため、器種・時期等の判別は困難であるが、中には明らかに現代のものと思われる陶器片も含まれていた。

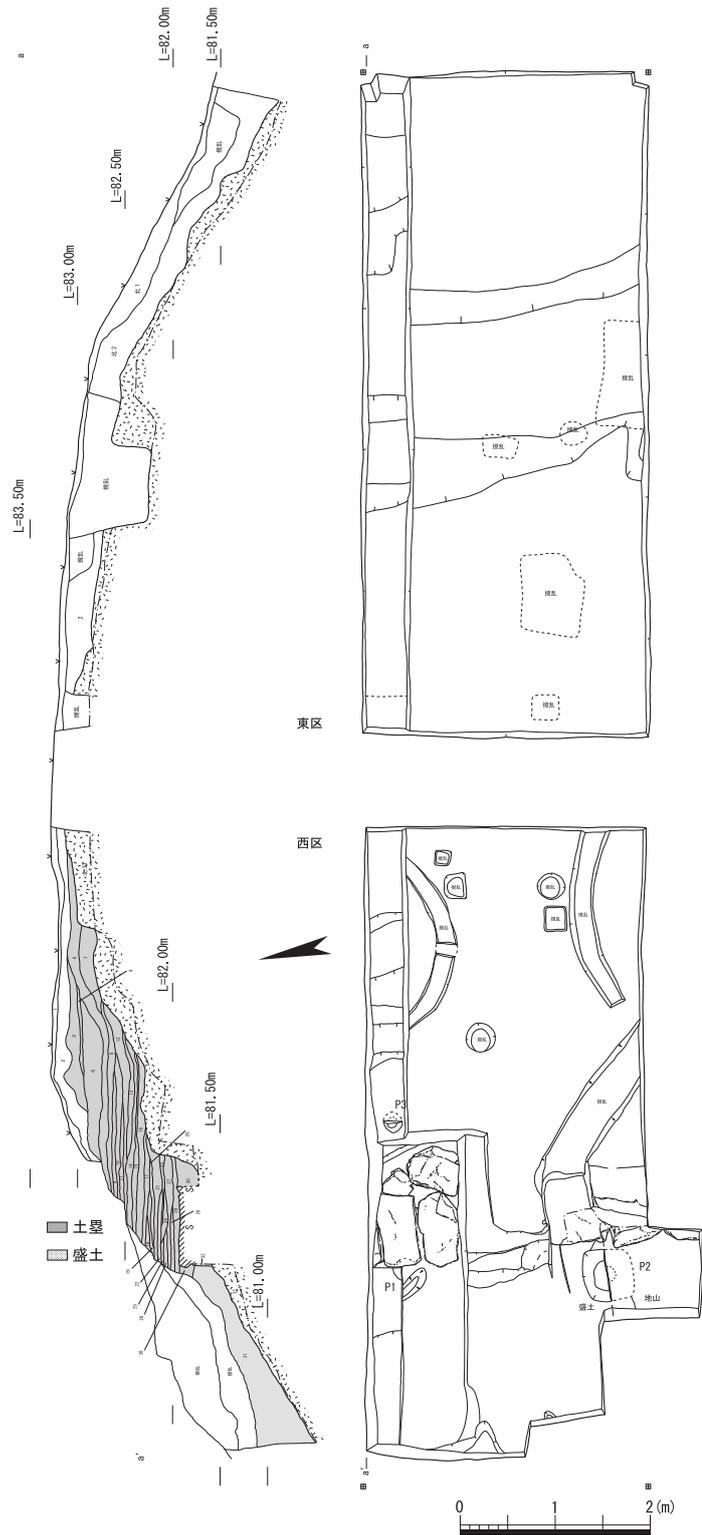
図 3 - 68 H19 - 24 トレンチ平面および断面図

P 3 トレンチ北端の土塁断割り調査中に検出した。ピットは列石の背後、列石を据え置くために削り出されたテラス面より一段高い、段の落ちぎわに位置する。地山を掘り込むかたちで掘り込まれており、現状で直径 20 cm、深さ 24 cm を測る。土塁とピットの関係については、ピットが断割り部分の中央に位置し、両壁にかからないことから、土塁中にもその痕跡を残していたのかどうかは把握できなかった。しかし、断割り前の土塁検出段階で精査した際には、土塁上にピットは確認されなかったため、少なくとも P 3 に立てられた柱（杭）は、土塁完成後に地上に姿を現していた可能性は低い。

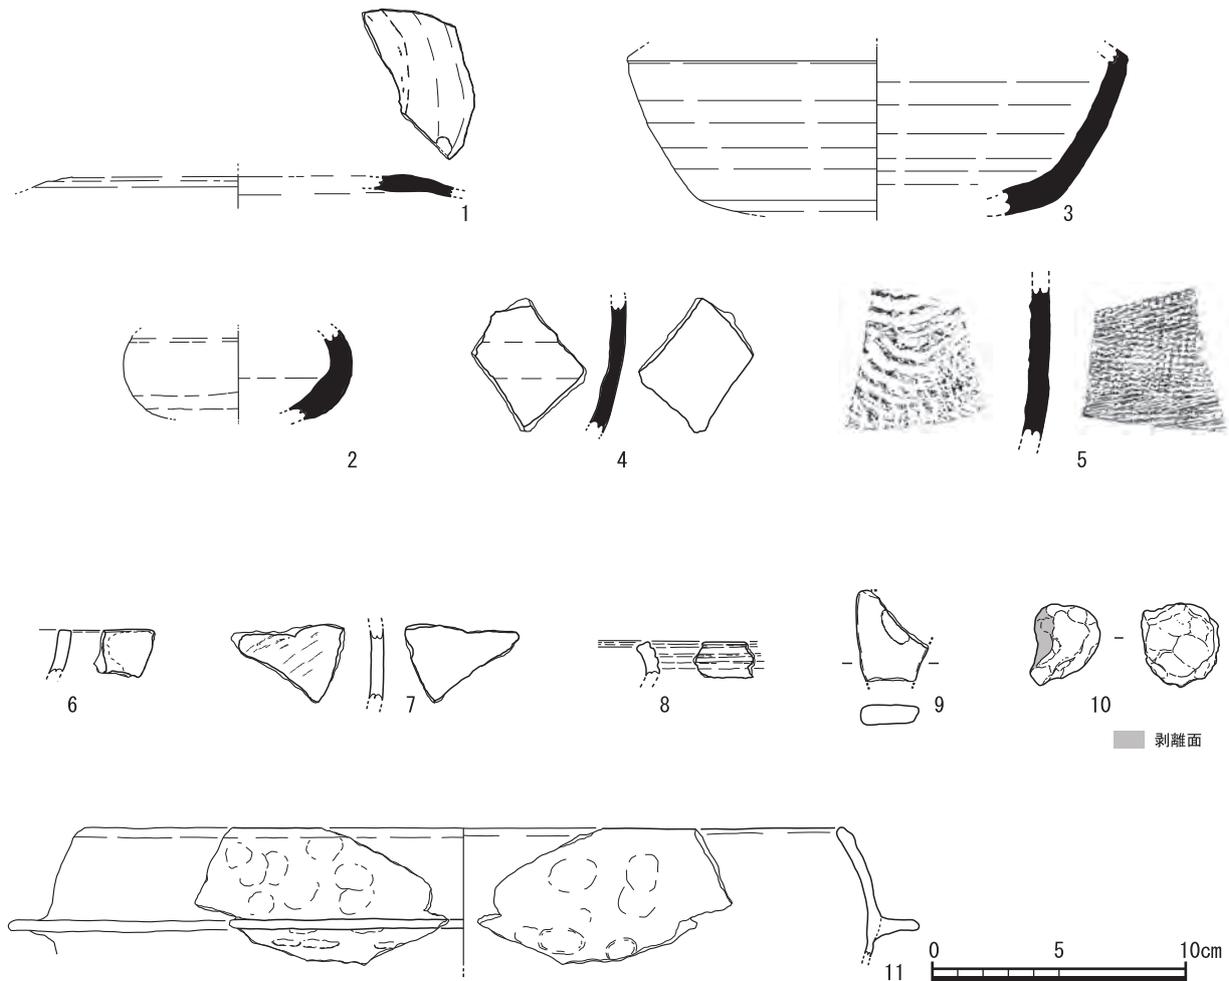
図3 - 71 永納山城跡出土遺物 1

(1: 西南部頂上表採、2:H20-6 トレンチ 18 層、3: 西部丘陵表採 (H11 年度)、4:H20-3 トレンチ 2 層、5:H20-7 トレンチ 14 層、6:H18-14 トレンチ 3 層、7:H18-10 トレンチ 1 層、8:H18-7 トレンチ 2 層、9:H18-13 トレンチ 1 層、10:H19-14 トレンチ 3 層、11:H20-7 トレンチ 8 層) (4・5・7・9・10: 傾きは推定)

3は平瓶もしくは長頸壺の底部から胴部最大径部にかけての破片である。胴部最大径は、復元で19.8 cmを測り、胴上部に向け強く内傾する。胴下部が比較的直線的に立ち上がり、胴上部についても屈曲部の傾斜から判断すると、あまりふくらみをもたないと推測でき、全体的に扁平な胴部形態を呈すると思われる。このような状況から、遺物の時期を推測すると、8世紀前半を前後する時期と考えられる。また、同時期の長頸壺をみると底部と胴部の境付近に高台が付されるものが主体となるが、当土器にはこれがみられない。この点から判断すると、平瓶となる可能性が高い。

9は、時期・器種ともに不明の土器片で、上下は不明である。図面上で示した上・下部は破損しているが、左右両側部は破損しておらず、特殊な形態を呈している。土器というよりもむしろ、何らかの土製品の可能性も考えられる。

11は、釜の口縁部から胴部にかけての破片である。口径は復元推定で30 cmを測る。胴部最大径部には幅1.3 cmの鐙が巡らされ、この最大径部から口縁部に向けて強く内湾する。厚みは全体的に3~4 mmと薄く、表面には内外ともに指頭痕が明瞭に残る。また、外面には煤が付着している。中世から近世の釜と考えられる。

このような中で、表採資料ではあるが、今回新たに確認できた須恵器蓋杯片(図3-71-1)・平瓶片(図3-71-3)は永納山城の存続した期間の一時期を示していると思われる。ともに破片資料であるため詳細な時期は特定できないものの、その形質的特徴から7世紀後半~8世紀前半のものである可能性が高い。

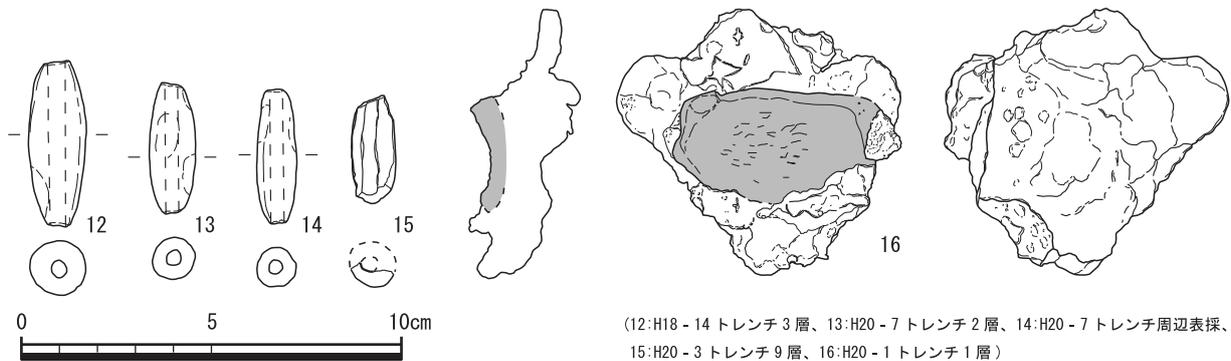
図3 - 72 永納山城跡出土遺物 2

12~15は、管状土錘である。完形の3点(12~14)をみると、12が全長6.6 cmを測り、全長5 cm前半の13・14に比べ若干大きいのが、ほぼ同形態を呈する。15は破片であるが、残存している部分から判断すると13・14とほぼ同規模になるとと思われる。これらには共伴遺物はなく、時期は不明である。

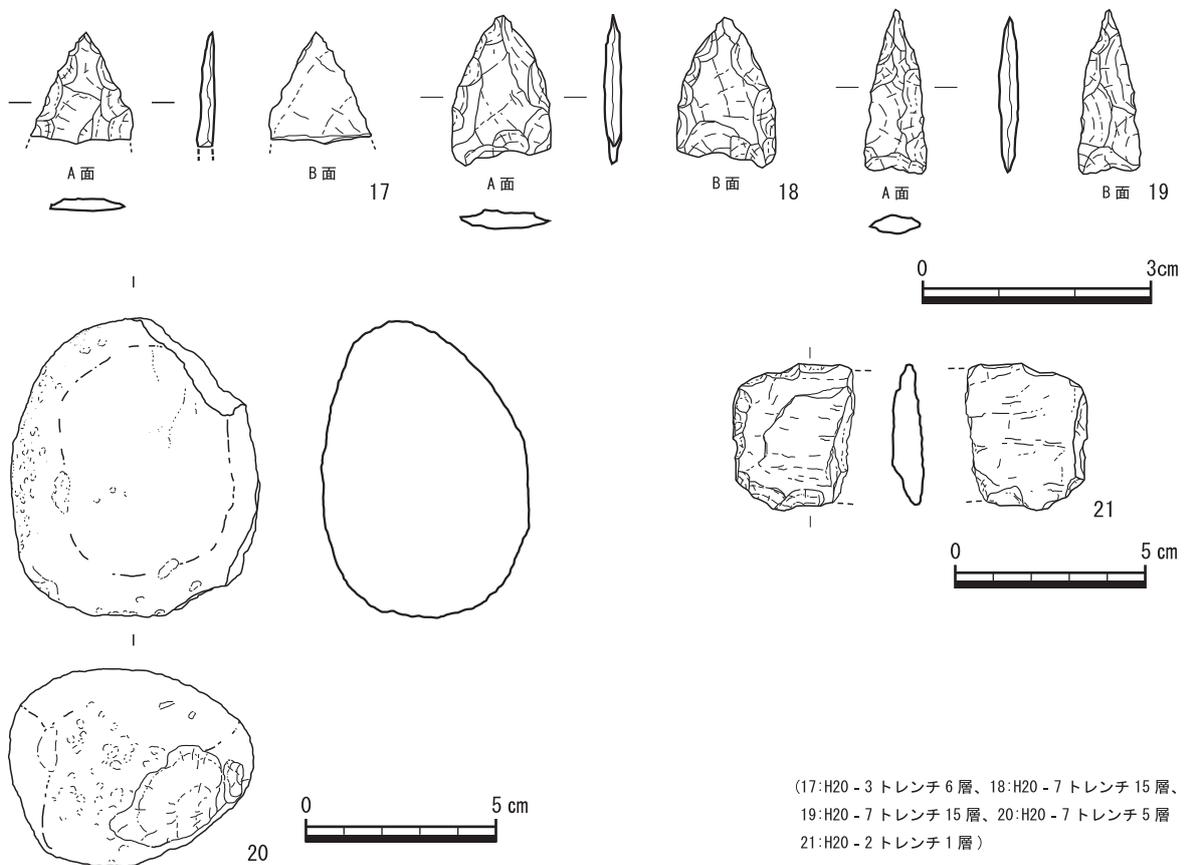
図3 - 73 永納山城跡出土遺物 3

17 ~ 19は、サヌカイト製の打製石鏃である。17は打製石鏃の未製品で、基部が欠損している。A面には、側辺部に剥離が行われているが、B面は一次剥離面のみで、縁辺部の剥離調整が行われた痕跡は残っていない。18・19は、凹基式の打製石鏃である。18は、平面形態が二等辺三角形に近いが、側辺部は若干外側に膨らみつつ先端部にいたる。両面共に主要剥離面を残すが、側辺部は比較的細かく剥離調整が行われる。19は、平面形態が細長い二等辺三角形となる。側辺部の剥離調整は、A面は比較的細かく丁寧に行われているが、B面は一つ一つの剥離面が大きく、粗い。

(17:H20 - 3 トレンチ 6 層、18:H20 - 7 トレンチ 15 層、
19:H20 - 7 トレンチ 15 層、20:H20 - 7 トレンチ 5 層
21:H20 - 2 トレンチ 1 層)

21は、結晶片岩製の石片である。片面に自然面を残す。途中で欠損しているが、平面形態は長方形を呈し、端面に抉りのような若干の窪みが確認できる。打裂調整は行われているものの、研磨は行われていない。形状から判断すると、石庖丁の未製品の可能性もある。

No	出土地点	器種・部位等	法 量	形 状・調 整 等 の 特 徴
17	H20 - 3tr6 層	打製石鏃	残存長 1.5 cm、重量 0.3 g	未製品。基部欠損。A面には、側辺部に剥離が行われているが、B面は一次剥離面のみ。縁辺部の剥離調整が行われた痕跡なし。
18	H20 - 7tr15 層	打製石鏃	全長 2.0 cm、基部幅 1.3 cm、 厚さ 2.2 mm、重量 0.6 g	凹基式。平面形態は、二等辺三角形に近い。
19	H20 - 7tr15 層	打製石鏃	全長 2.2 cm、基部幅 0.8 cm、 厚さ 2.3 mm、重量 0.4 g	凹基式。平面形態は、細長い二等辺三角形。
20	H20 - 7tr5 層	敲石	全長 8.0 cm、幅 6.5 cm、 厚さ 5.4 cm	砂岩の円礫。側面と下端部で特に側面と下端部に敲打痕が集中する。
21	H20 - 2tr1 層	石庖丁?	残存長 3.2 cm、縦幅 3.9 cm、 厚さ 0.8 mm	結晶片岩製の石片。打裂調整は行われているものの、研磨は行われていない。

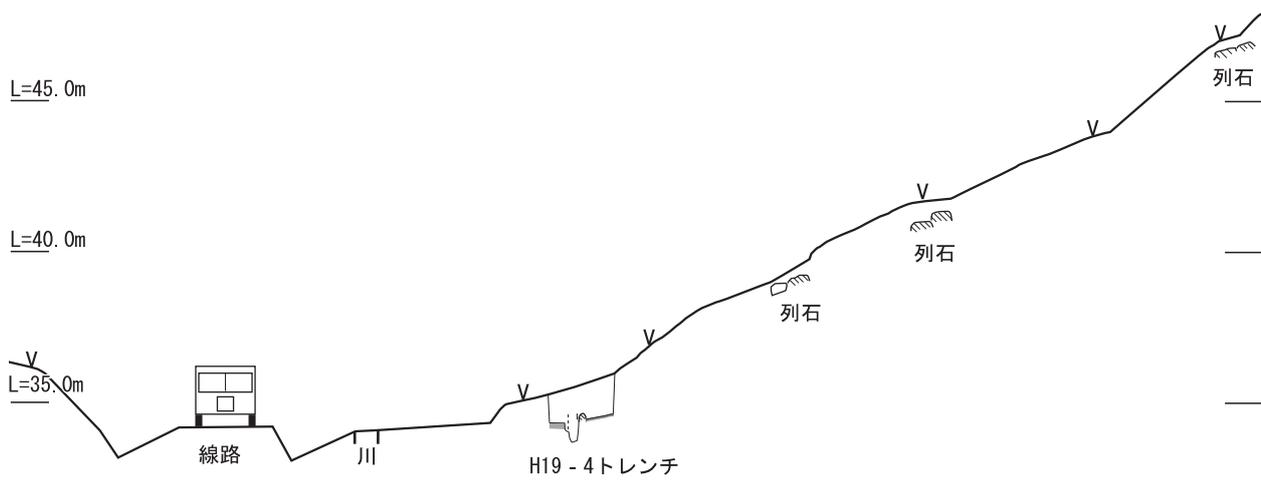
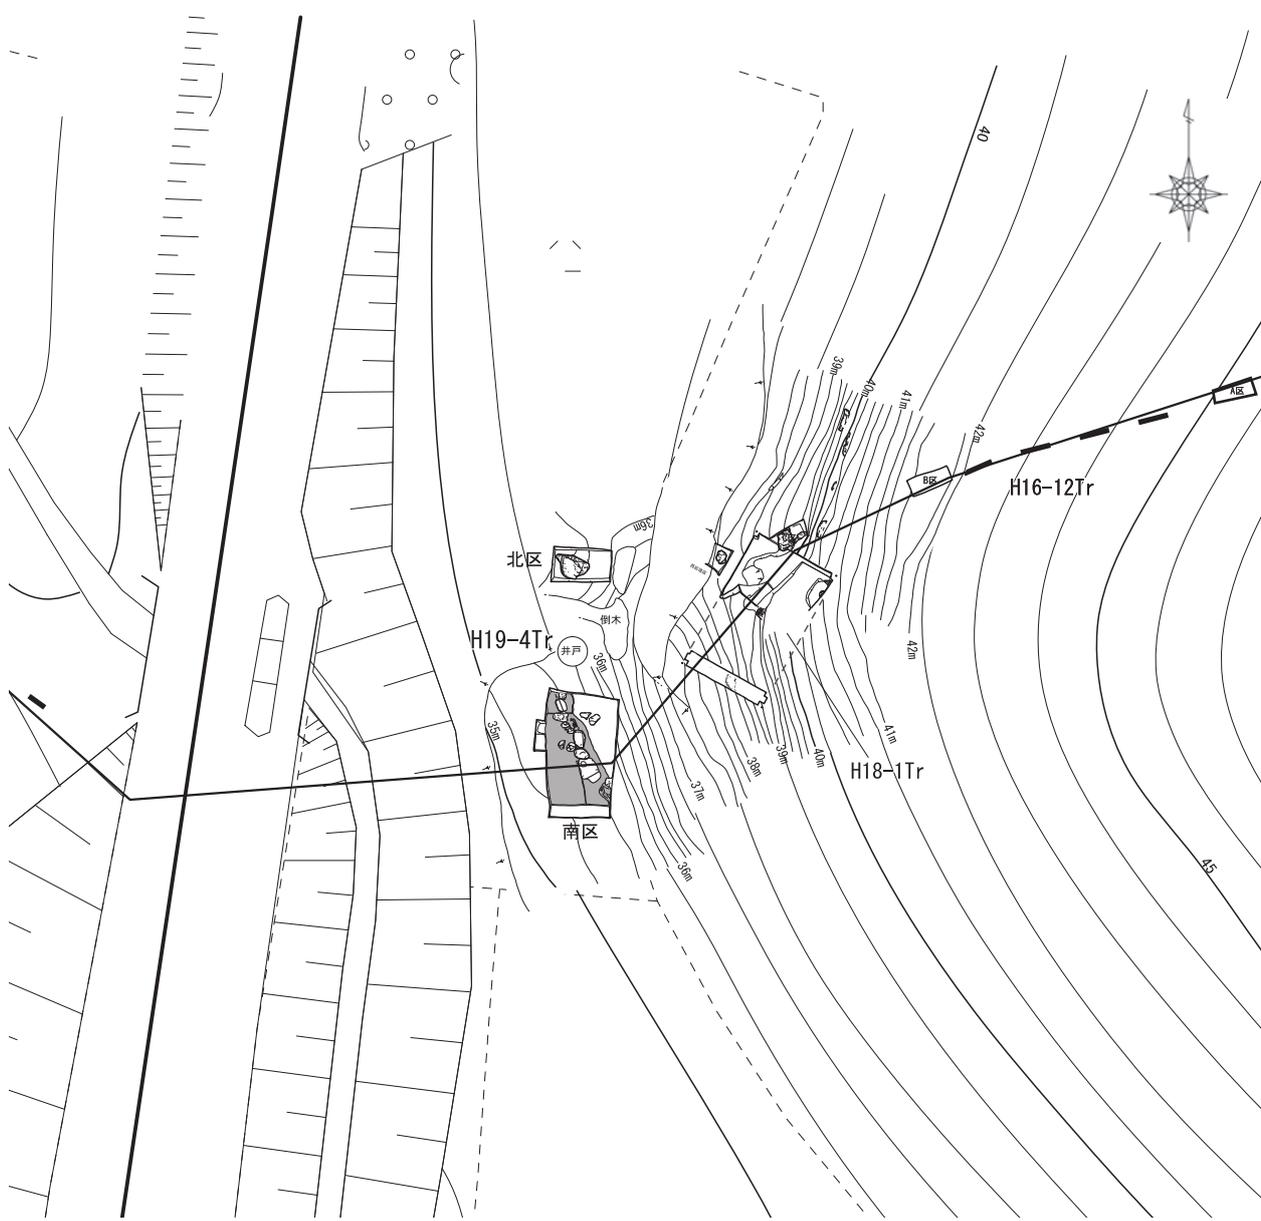
図 4 - 1 H19 - 4 トレンチ周辺の地形断面図 (S=1/250)

すでに述べたとおり、トレンチ設定箇所は、永納山最大の谷の開口部付近に位置し、東西両側の尾根が谷に向かい、急傾斜で下ってくる低地部にあたる。まず、谷部に築かれる構造物として、考えられるの遺構は水門と石塁である。しかし、本トレンチでは、通常水門にみられる石積みがまったく確認できなかった。したがって、水門や石塁そのものの痕跡である可能性は低い。そこで次に考えられるのが、水門あるいは石塁に関連（付随）する何らかの施設である。谷に造られた主たる施設である水門・石塁自体は、従来の指摘どおり、今回トレンチを設定した地点よりさらに西側に存在し、旧国鉄（現 JR）の線路の工事の際に破壊された可能性が高く、今回確認した遺構はそれに付随する施設の一部であると推測される。

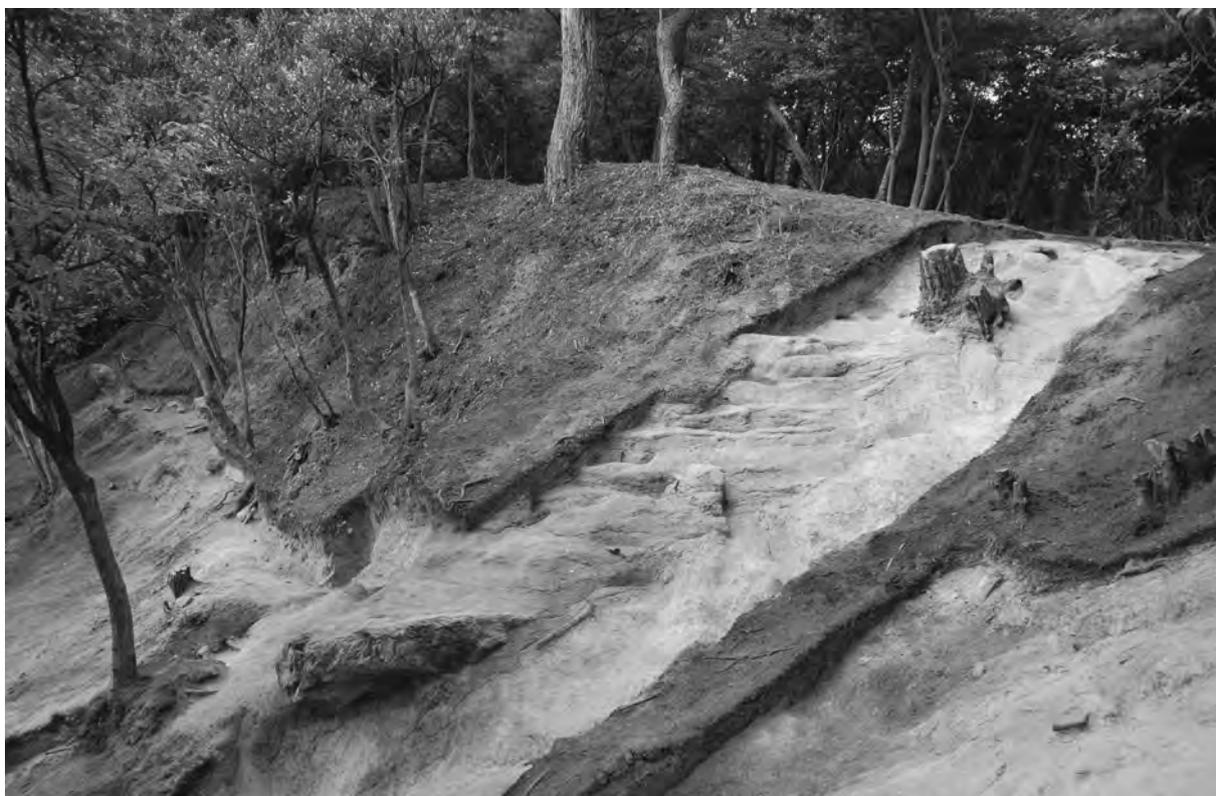
H19 - 1 トレンチとその西側の城壁（東から）

トレンチ外の列石と比べ、大型の石が用いられている。

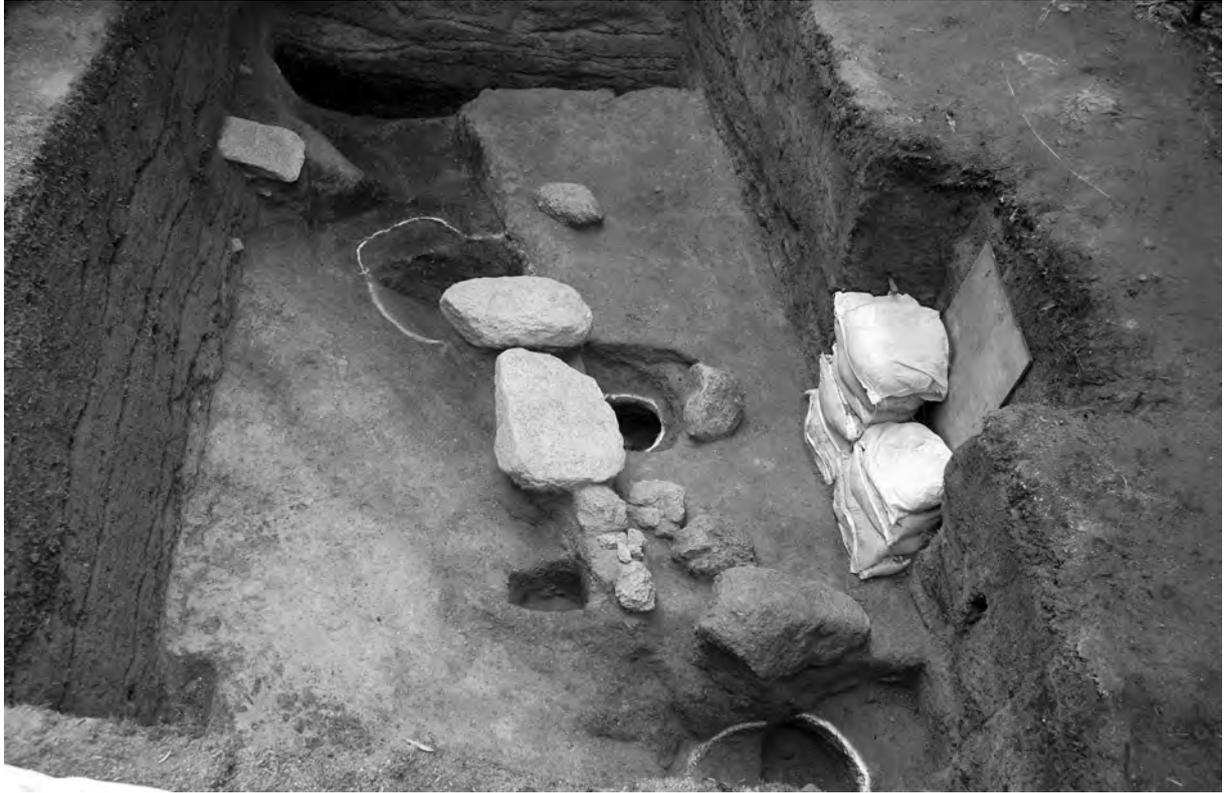
H19 - 4 トレンチ南区 完掘状況 (北から)
列石を境に西と東で土の違いがはっきりと分かる。
列石西側の掘り込みは、地山確認のための断割り。

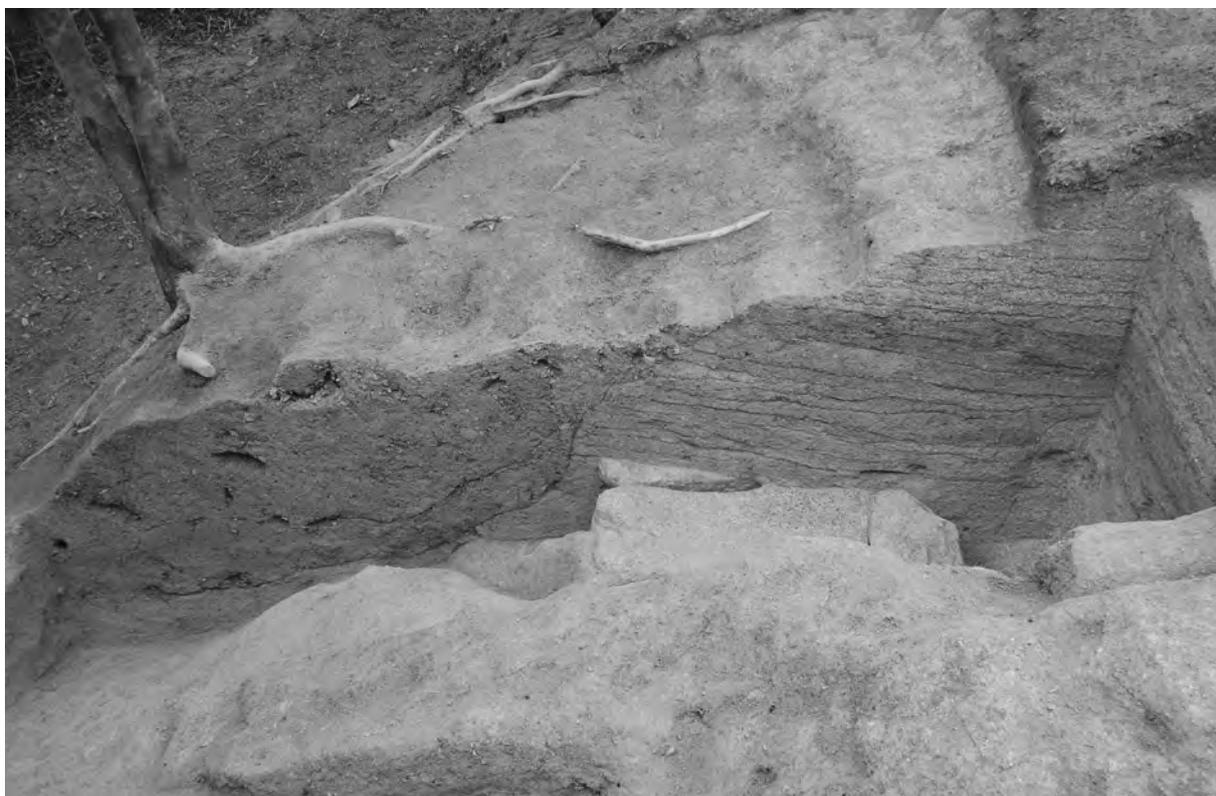
H19 - 24 トレンチ 土塁断割り状況（南から）
土塁が列石を覆う状況を確認。
