史跡 永納山城跡Ⅳ

—史跡整備に伴う事前確認調査報告書—
(令和2年度調査)

愛媛県西条市教育委員会

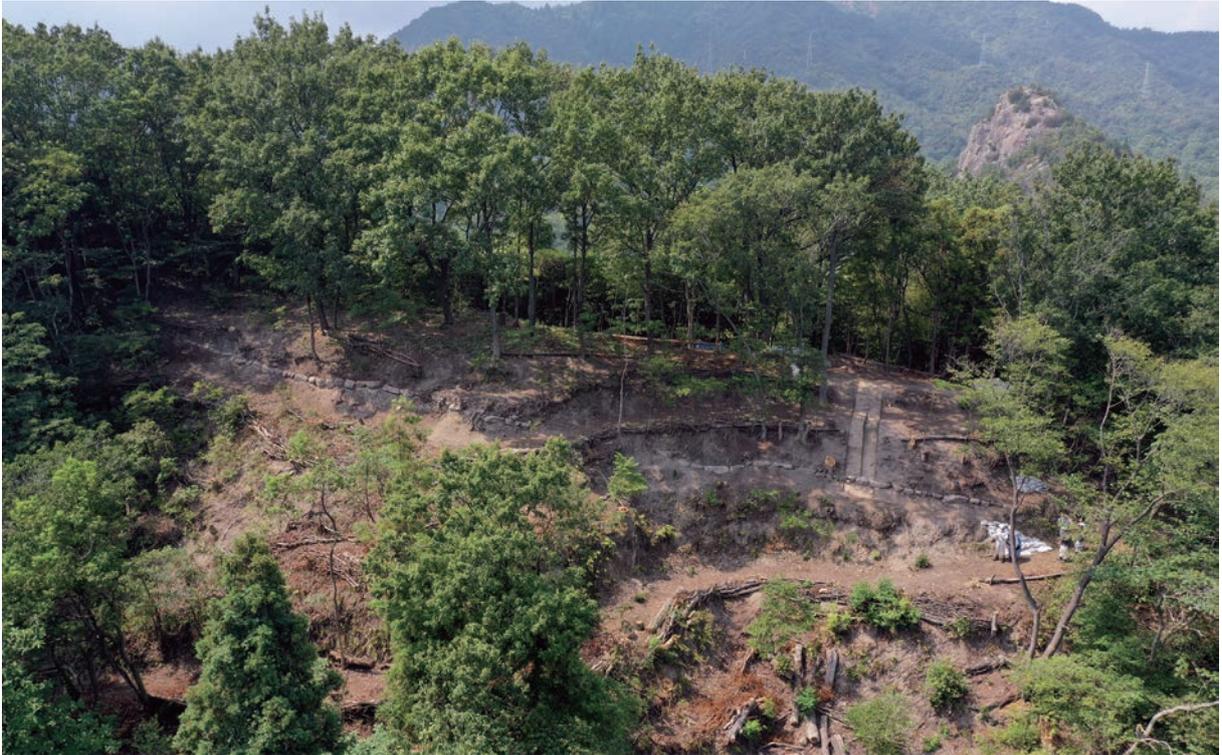
1 東側上空から見た北東部城壁 2020.9.10 撮影

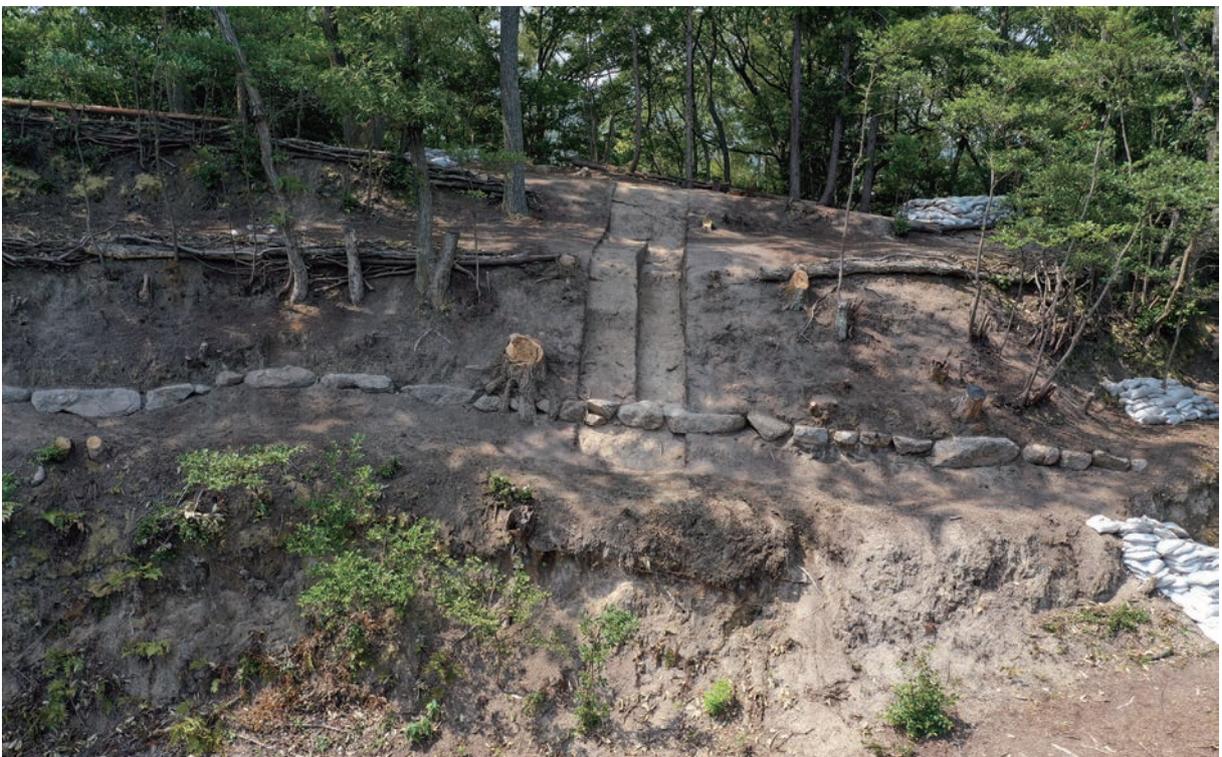
2 R2-4 トレンチ城壁検出状況（東から） 2020.9.10 撮影

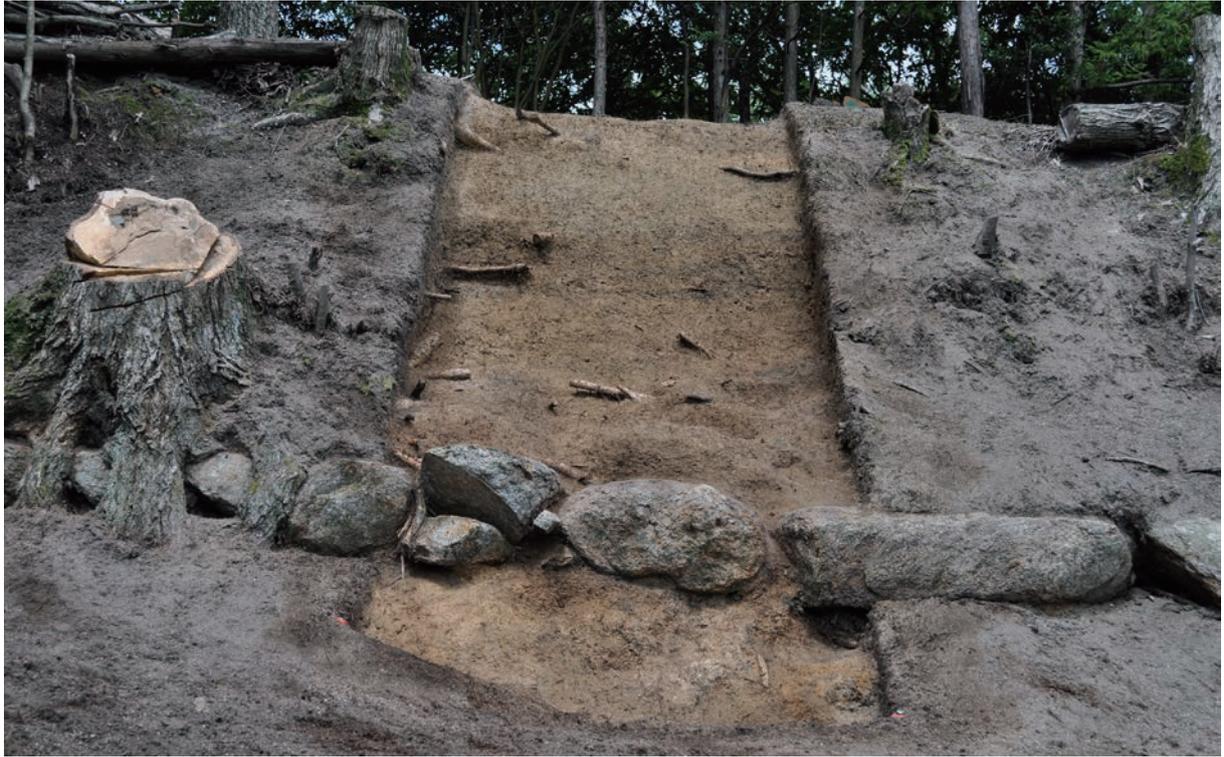
3 R2-4 トレンチ土壘検出状況(東から)

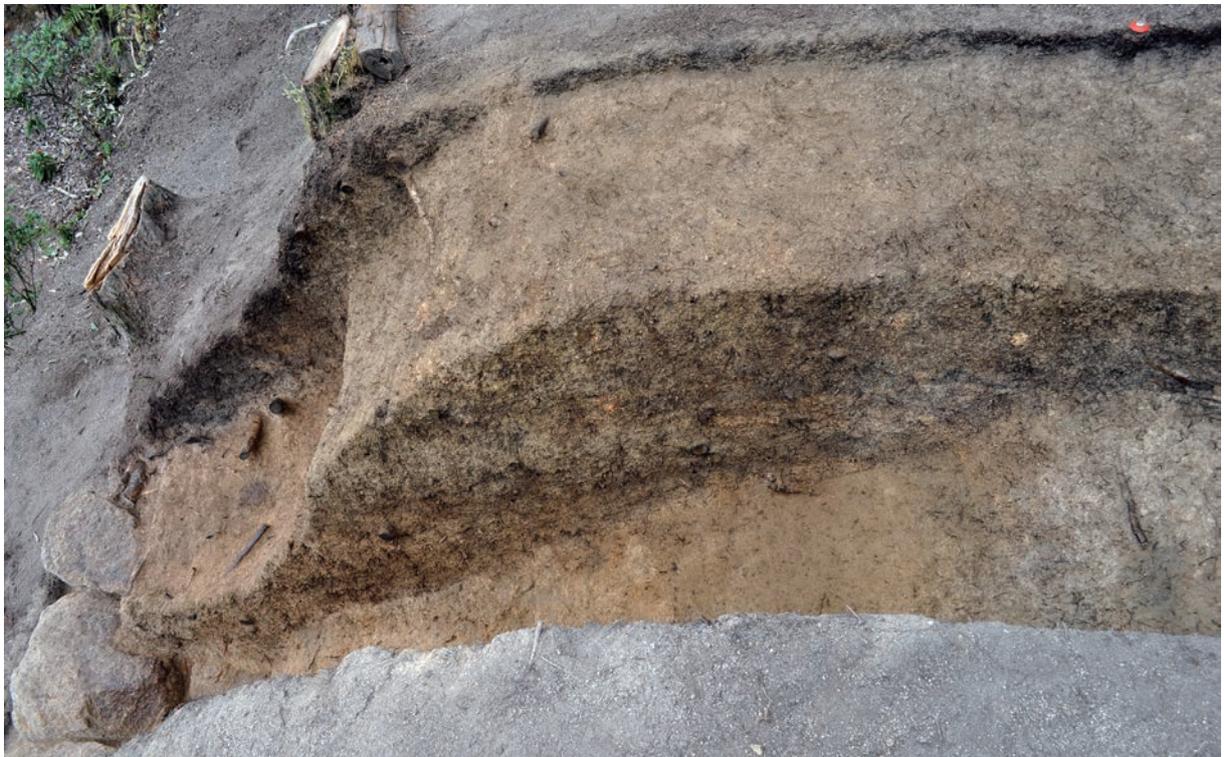
4 R2-4 トレンチ土壘断ち割り状況

りを開始した。その結果、列石上部の土は粗い単位で積まれている盛土であることを確認し、当初地山かと想定した尾根頂部付近の花崗岩風化土もこの粗い盛土の一部であることが明らかとなった。このような土塁は、永納山城跡の中で類例が少ないため、土塁の状況を後日検証できるように、9月23日(水)・24日(木)に土層の剥ぎ取りを実施した(写真1-5)。

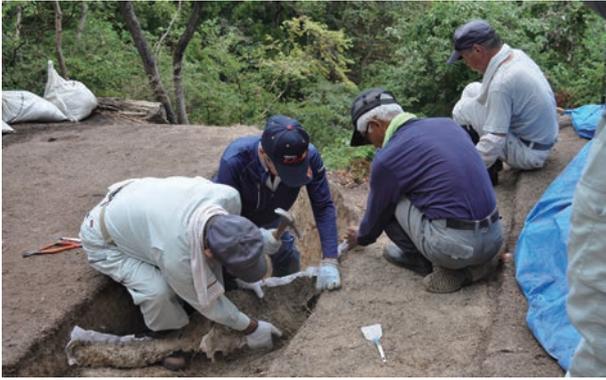
写真1-5 R2-4tr 土層剥ぎ取り作業

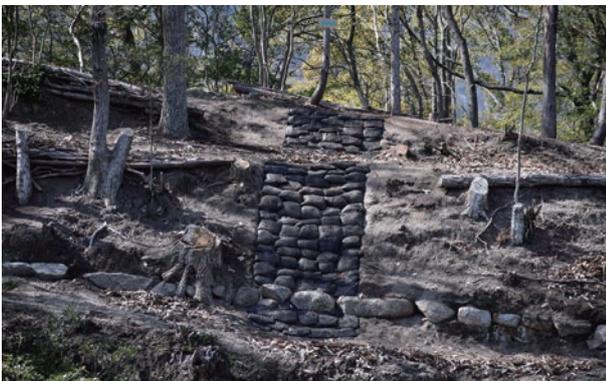
写真1-7 R2-4tr 埋め戻し状況
(表面は植生土のうで保護している)

調査終了後は植生土のうを用いてトレンチを埋め戻し、原状に復した(写真1-7)。

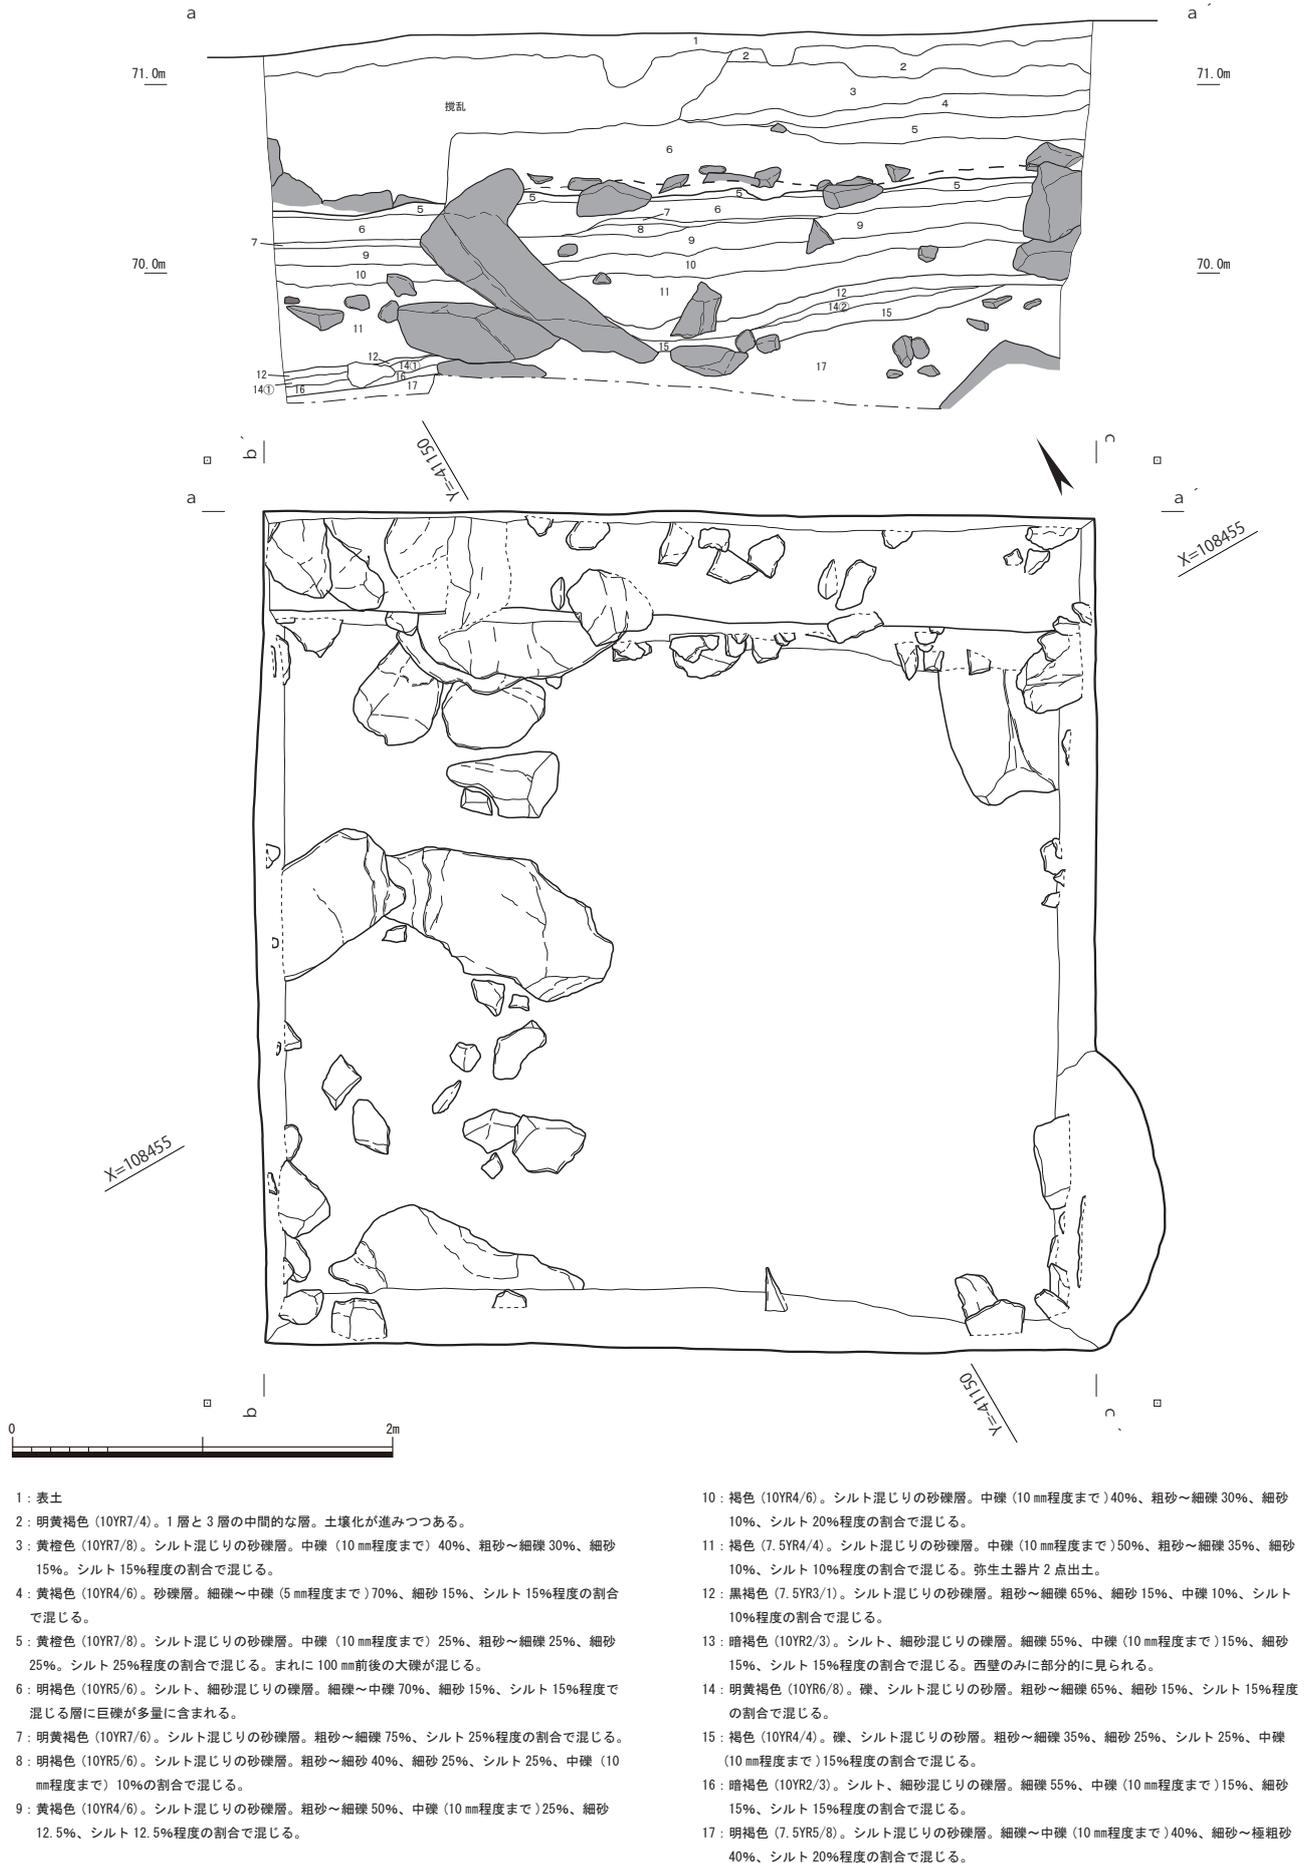
表土（1層）下には、永納山の基盤である花崗岩に由来する砂、礫からなる崩落土層が厚く堆積し、その間に旧地表面の可能性のある層（17層、12層）が存在することを確認した。ただし、厳密にいうと、これらの層は上面が後世に削られているため、当時の地表面そのものではなく、地表面を形成していた層の残存部と考えている。

17層はシルト混じりの明褐色砂礫層で、トレンチ全体に広がる。17層検出面には多量の礫があり、その中には幅 100 cm 以上になるものも確認された。また、これらの礫の中には、17層よりさらに下に潜り込むものも存在する。このような状況から検出した礫には、本層の堆積前に存在した礫の頭が層の上面に出ているものと、本層の堆積後、あるいは堆積と同時期に崩落してきたものとが混在していると考えられる。本層は礫が多数混入する状況ではあるが、トレンチ全体に安定してみられる点、土層の土壌化が確認できる点に加え、平成 22 年度調査で鍛冶遺構を検出した H22-1tr の遺構検出面の土と類似する点から、過去のある時期の地表面であった可能性を想定した。しかし、遺構や遺物は確認できなかったため、本層が堆積した時期は特定できない。

図 3 - 3 R2 - 1 トレンチ平面及び北壁断面図 (S = 1/40)

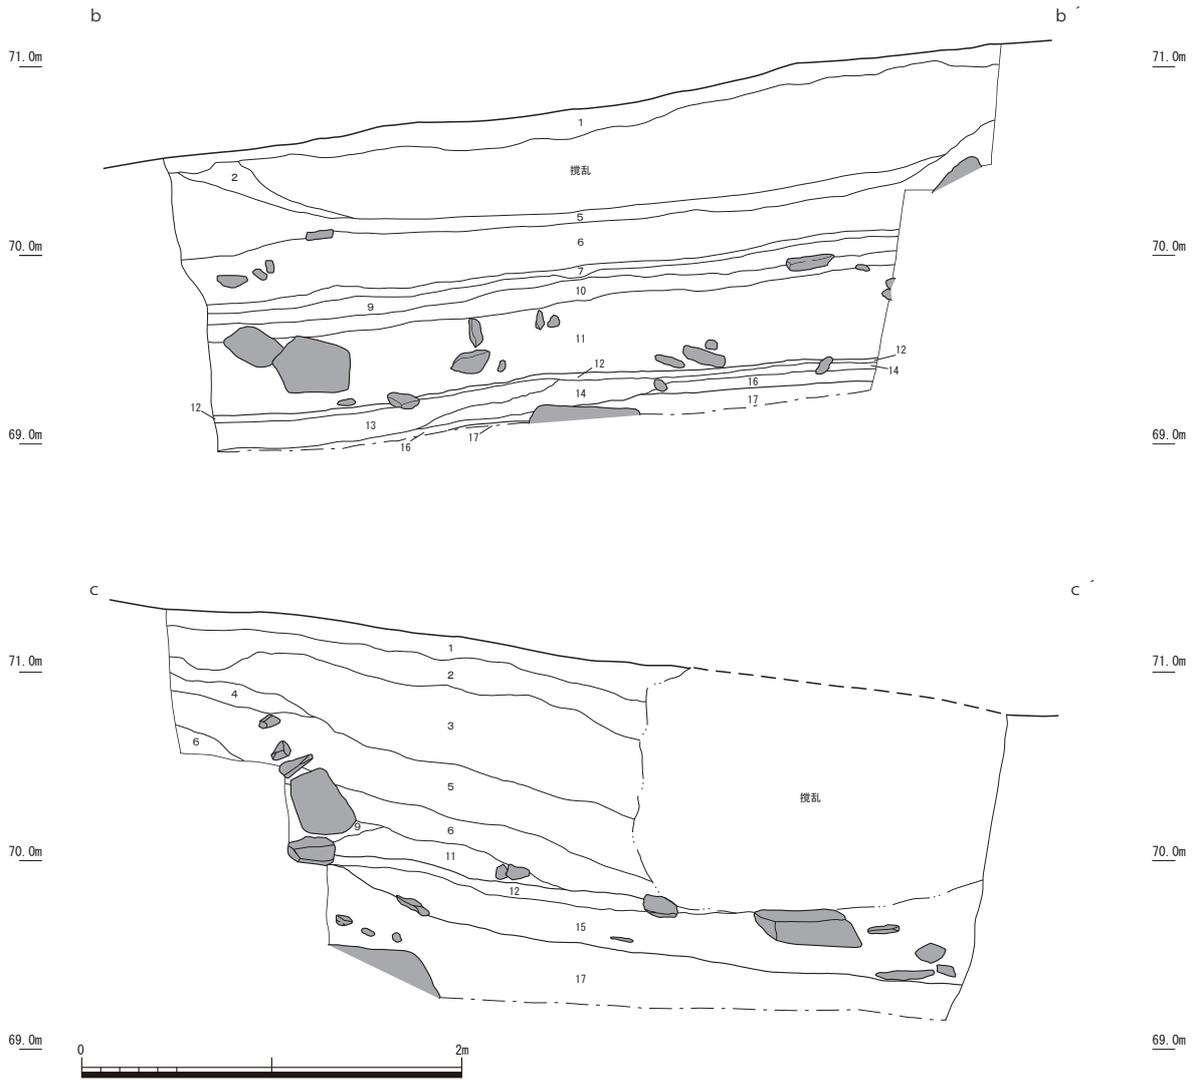
図 3-4 R2-1 トレンチ西壁・東壁断面図 (S = 1/40)

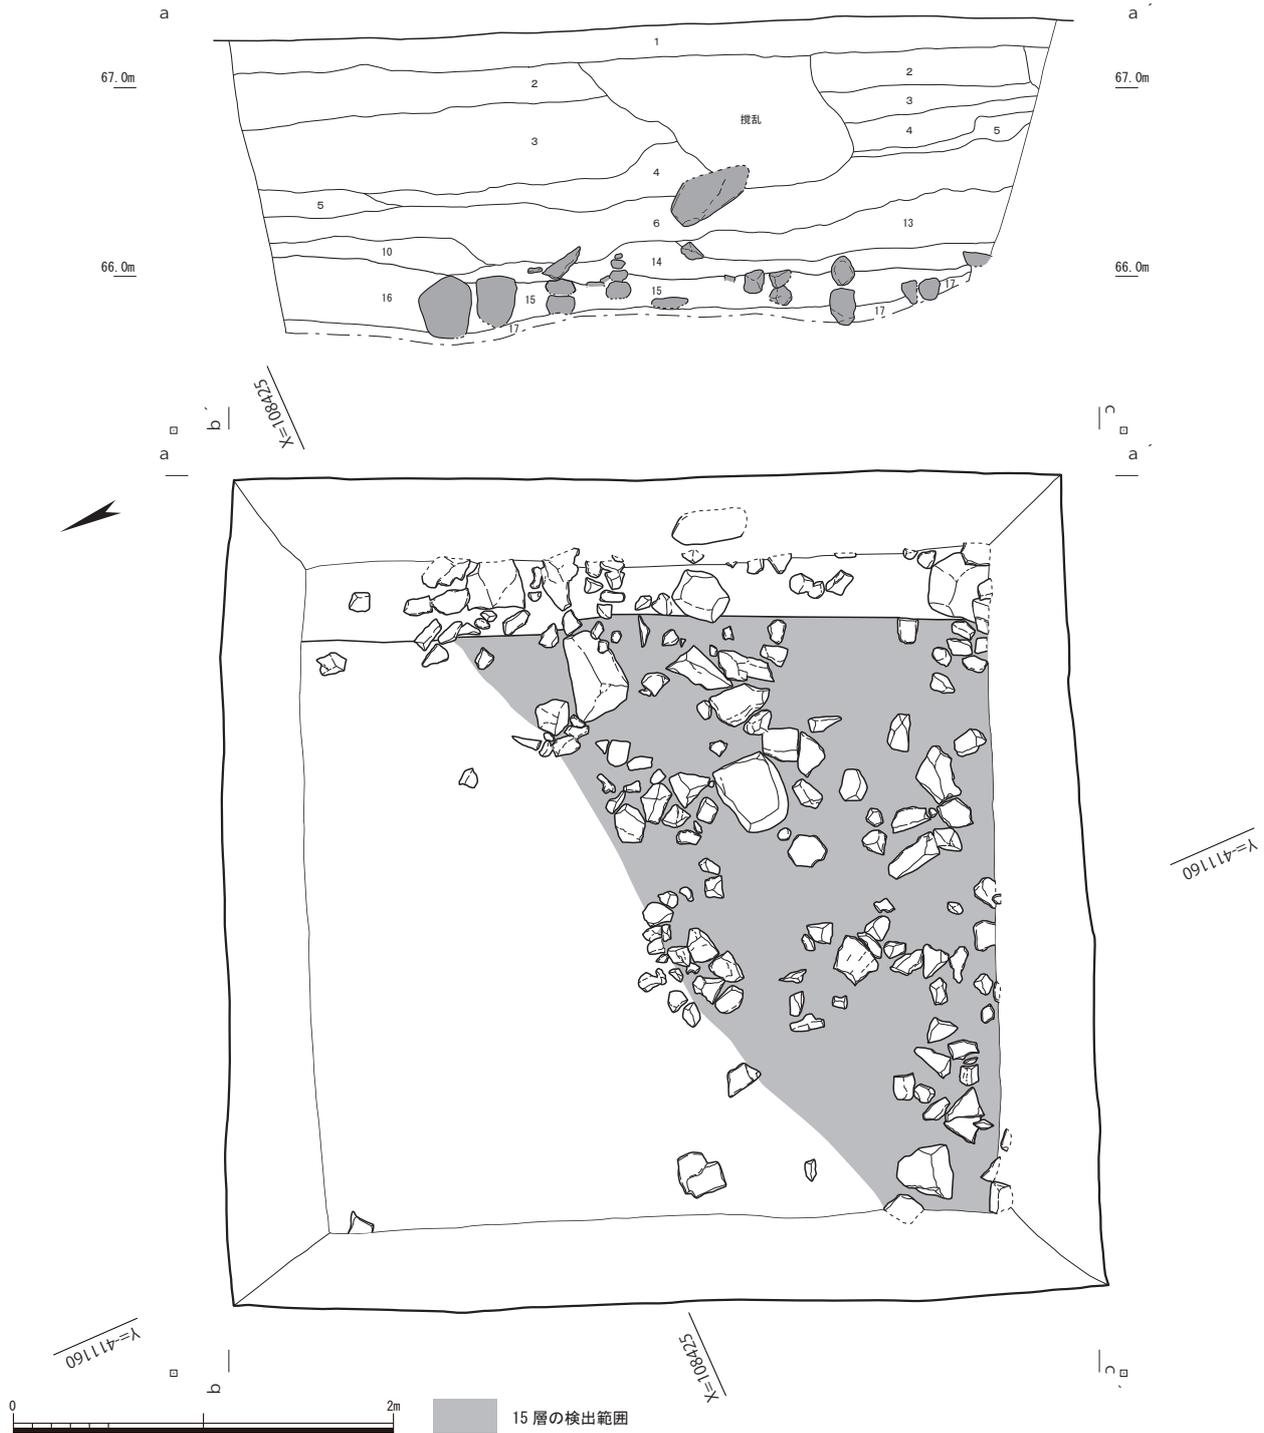
表土 (1 層) 下には、基本的に花崗岩に由来する砂、礫からなる崩落土層が厚く堆積する。ただし、R2-1tr でみられたような巨礫を多量に含む堆積は、本トレンチでは確認されず、細礫や中礫の混じる砂層が中心であった。これらの層を掘り下げていった結果、現地表面から約 110 ~ 130 cm 下で旧地表面の可能性のある層 (16 層) を検出した。トレンチ南西半部に堆積する 16 層は、褐色のシルト混じりの砂礫層で、土の特徴は鍛冶遺構を検出した H22-1tr の遺構検出面の土と類似する。また、16 層では、南半部で多量の礫が面的に広がる黒褐色土を検出した (15 層)。個々の礫は花崗岩の角礫であり、その大きさは長辺 10 ~ 40 cm 程度までのものが主体となる。なお、これらの礫には、面を揃えて並べたり、一部を加工するといったような人為的な様相を示す特徴は観察できなかった。そこで 15 層・16 層の堆積状況を確認するため、トレンチ東壁沿いを断ち割った結果、15 層が 16 層の上に堆積している状況を確認した。また、15・16 層検出面から約 15 ~ 30 cm 下で、暗褐色のシルト混じりの砂層 (17 層) を検出した。しかし、断ち割りによっても人為的な様相を確認できなかったことから、15 層は自然現象によって上方から流されてきた礫等が、16 層を

図 3-5 R2-2 トレンチ平面及び東壁断面図 (S = 1/40)

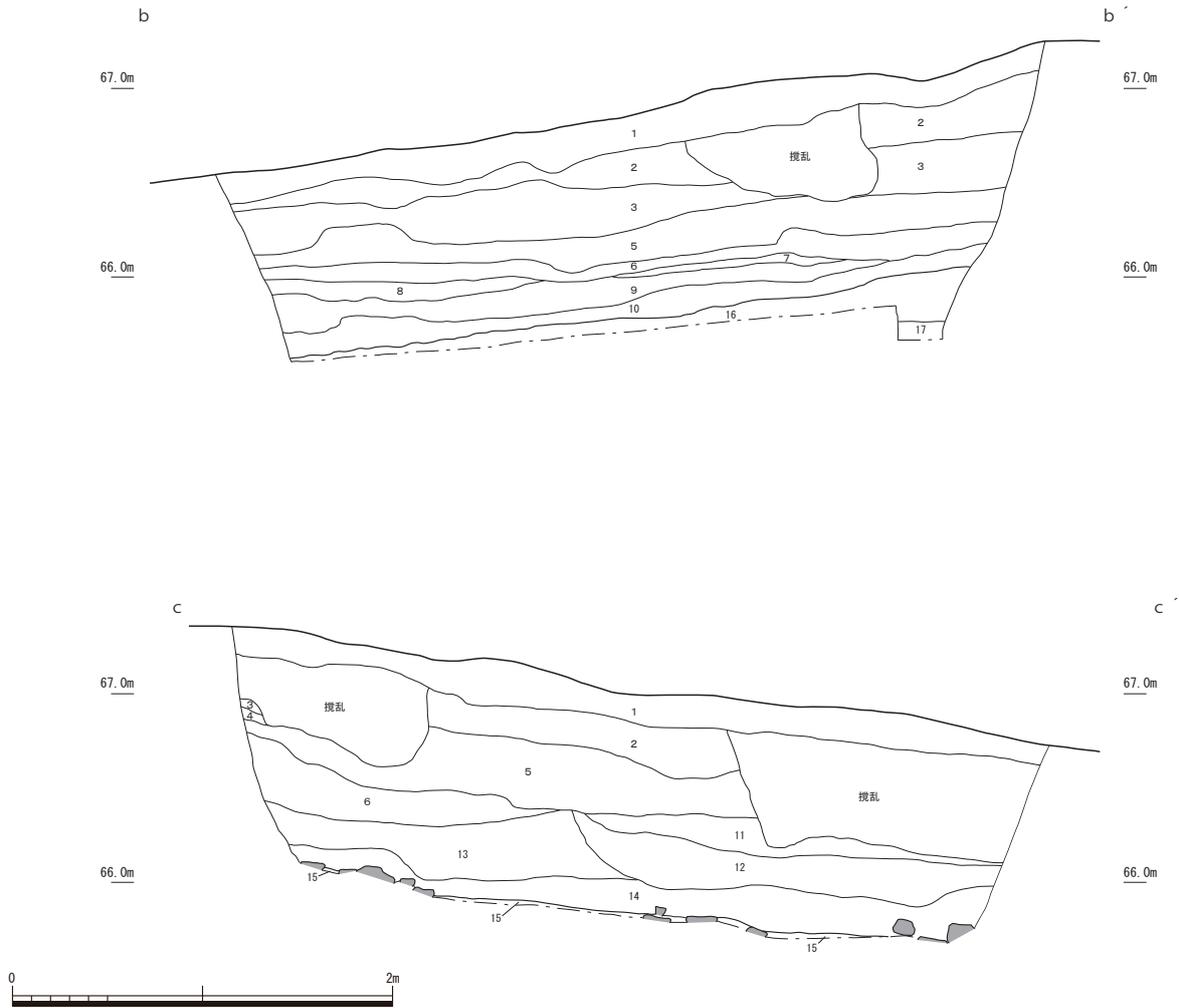
図3-6 R2-2トレンチ北壁・南壁断面図 (S = 1/40)

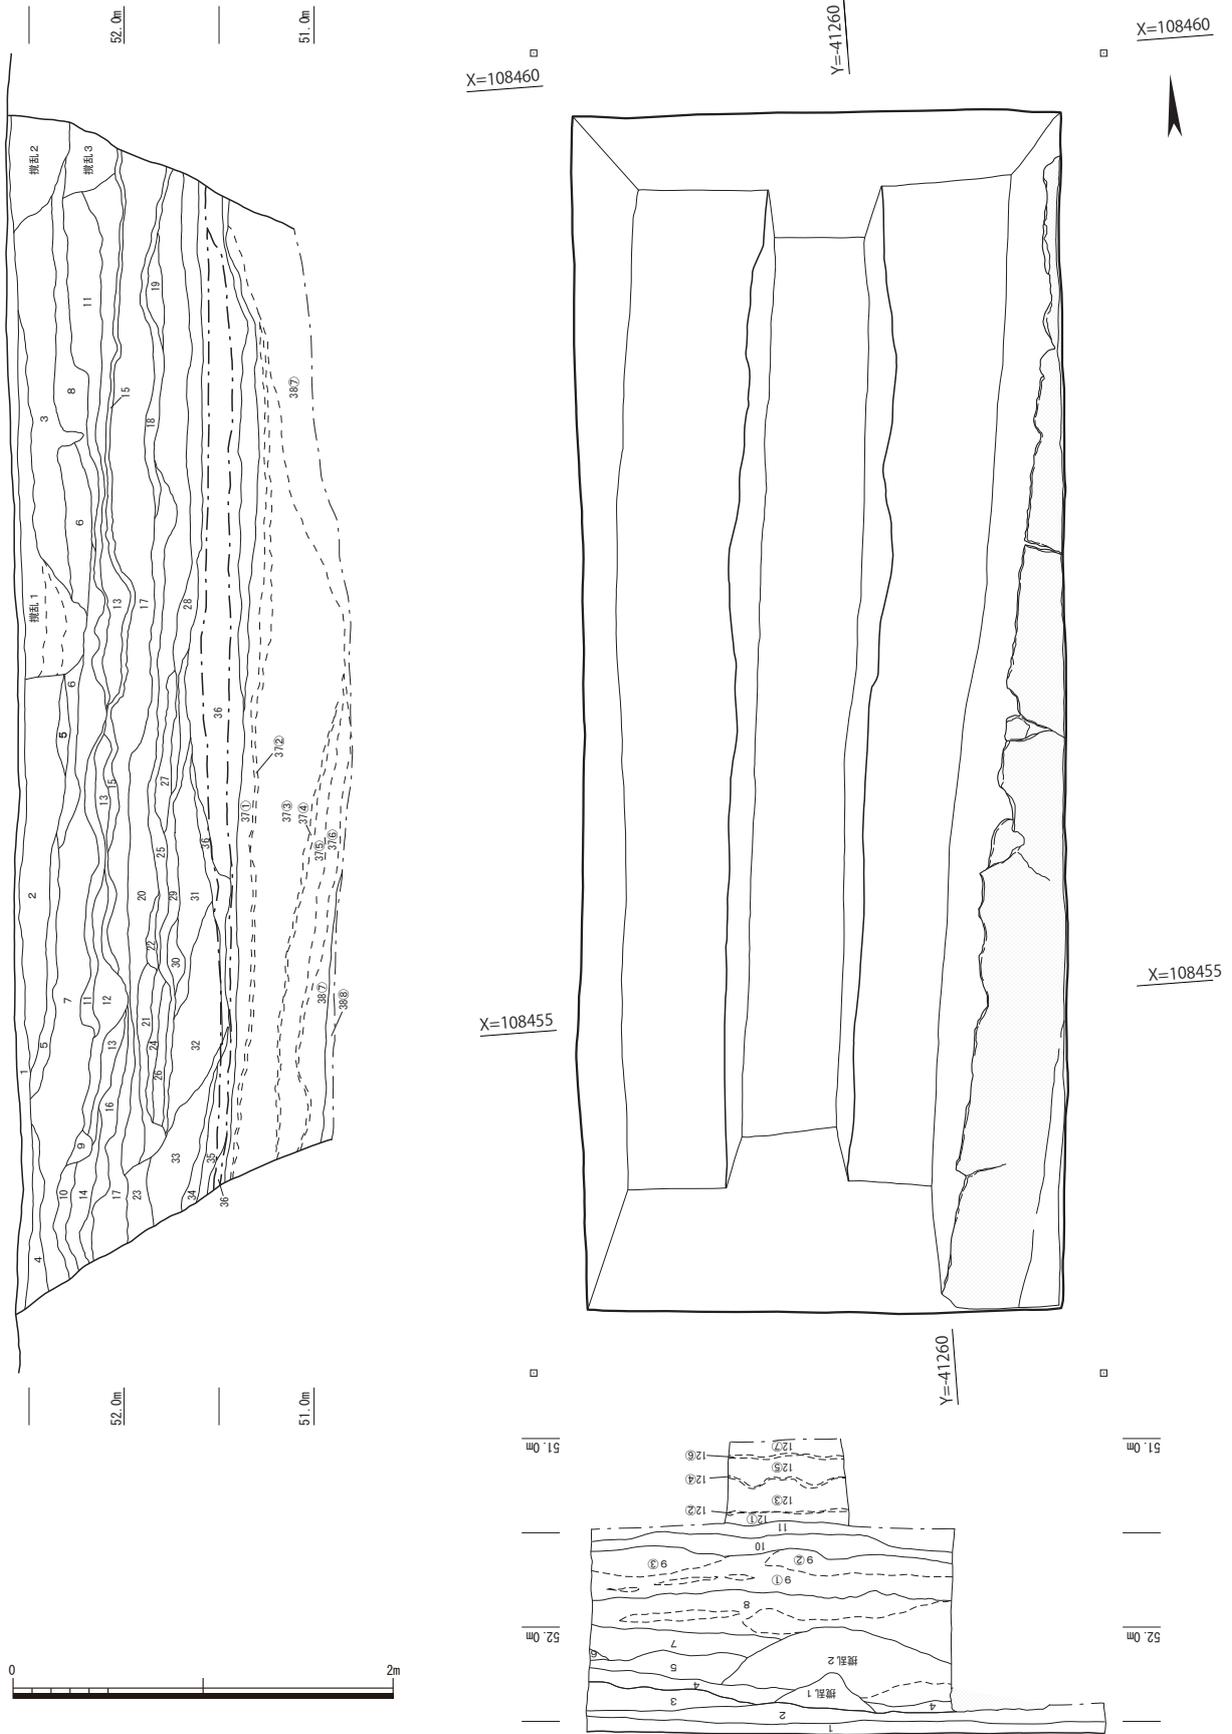
表土(1層)は、3～6cm程度の厚さで堆積していた。この表土を除去するとトレンチ東壁付近で家屋に伴うコンクリート基礎を検出した。また、コンクリート基礎と面を揃えるようにやや土壌化した細礫混じりの中砂層(南壁4層・西壁10層・11層)を確認している。これらの層は、家屋の基礎とほぼ同時期の層、すなわち家屋建設時の層である可能性が高い。そして、これらの層より上層は、家屋撤去後の整地土であったと判断できる。

南壁4層、西壁10層・11層より下層は、基本的に細砂～粗砂を主体として細礫～10mm前後までの中礫の混じる砂礫層が、厚さ3cm前後、厚い部分では20cm前後の厚みを持ち堆積する(南壁5層～8層、西壁12層～30層)。色調は明黄褐色や黄橙色系統である。なお、南壁8層のように部分的に異なった砂礫層が

図3-7 R2-3 トレンチ平面・断面図 (S = 1/40)

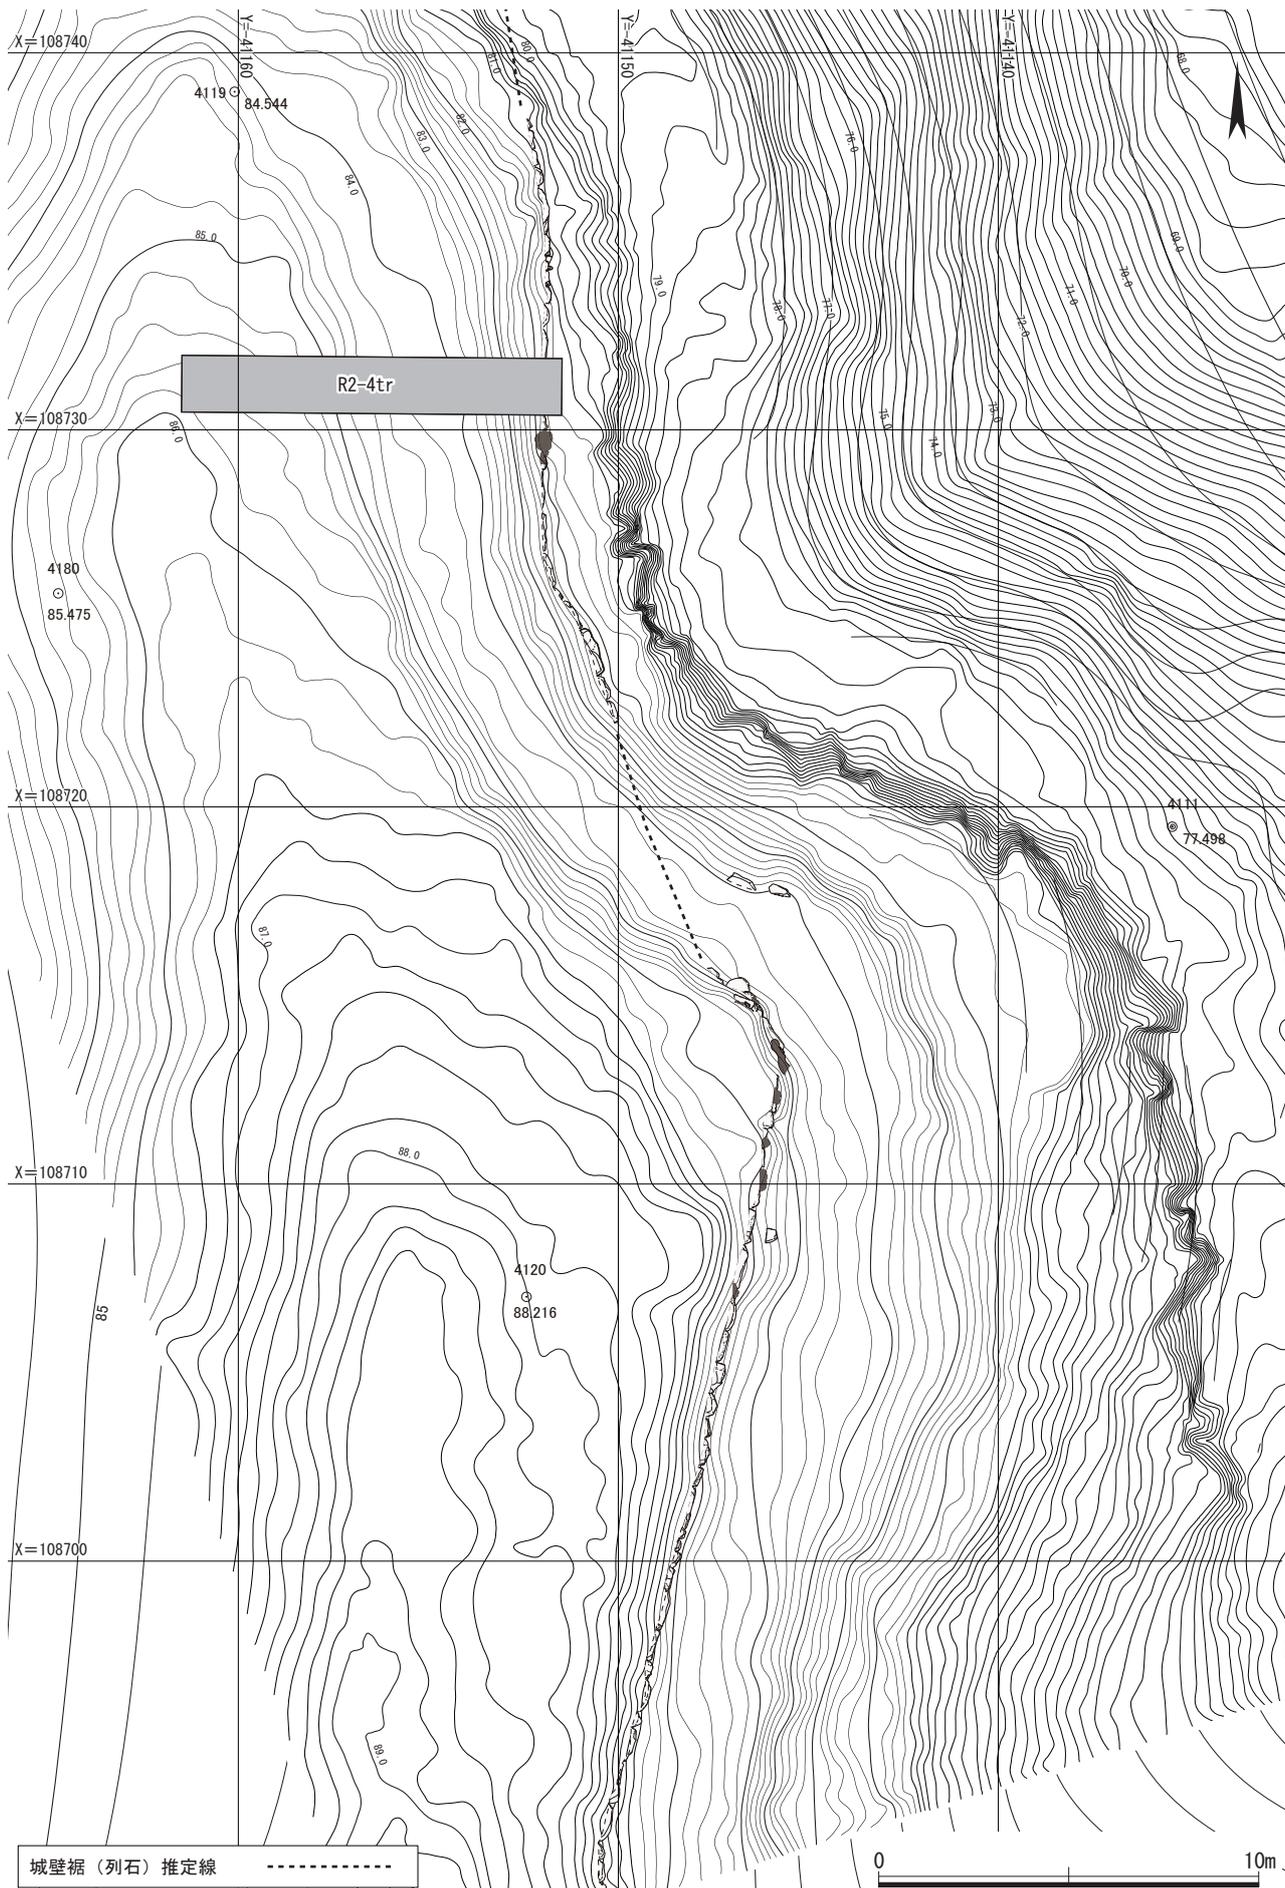
本トレンチは、永納山城跡の北東部に位置する。調査区設置場所は、永納山山頂から北に向かって下る尾根の東側斜面にあたり、平成15年に実施した遺跡範囲確認調査で、比較的長区間にわたって列石を確認した。調査区中央付近と列石が据えられている斜面の下側は、近代以降の削平をうけ、幅約3mの平坦面が作られている。なお、この平坦面は現在散策路として利用されている。

図 3 - 10 R2 - 4 トレンチ周辺地形図 (S = 1/200)

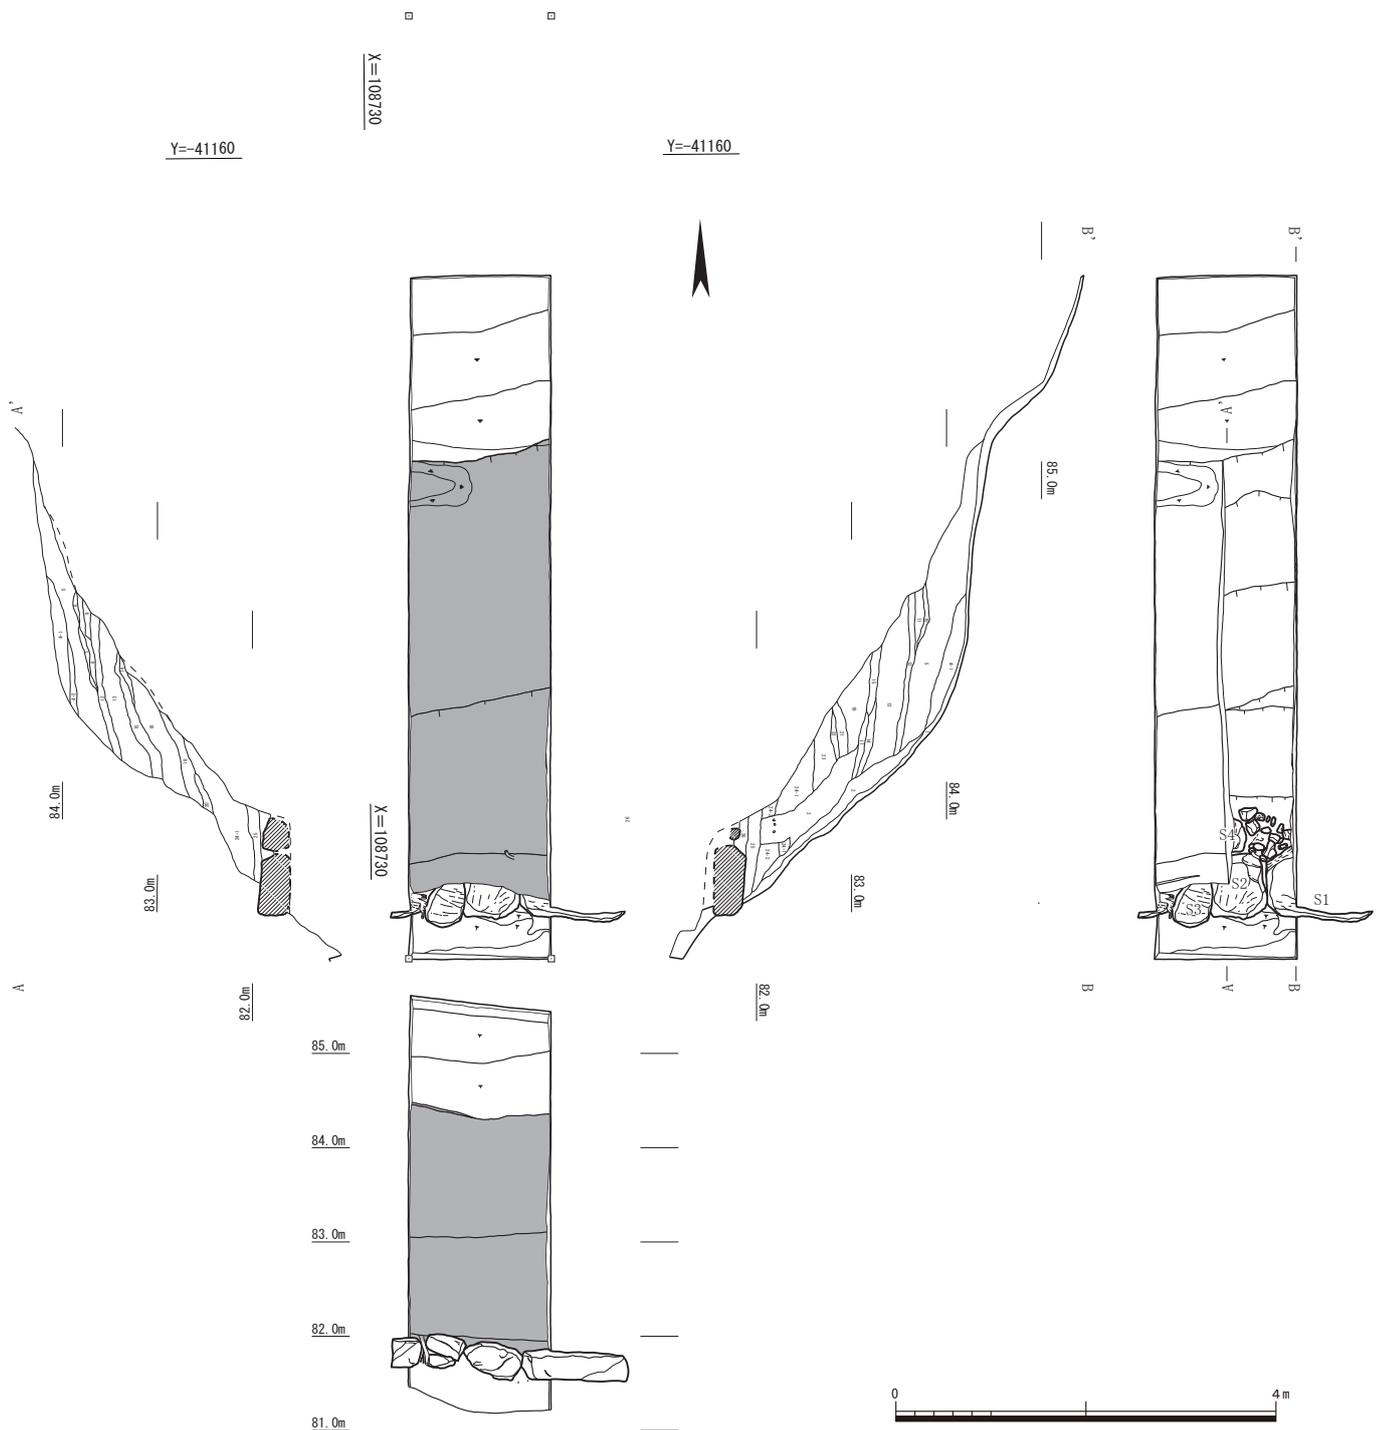
土塁 表土、崩落土、攪乱層（1～3層）の下で、盛土を検出した。土塁の高さは、列石上面から土塁検出面天端までで最大約 2.5m を測る。土塁の角度は、最も傾斜の強いところで約 60° である。

土塁は粗い盛土を積み重ねることによって築かれ、23層に（4～26層）に分層できた。なお、4・24層は、わずかな土色の違いによりそれぞれ細分したが、本来は同一層の可能性もある。土塁構成土は、いずれの層も極粗粒砂が主体となり、版築のように突き固められた様子はなく、全体的にしまりが悪い。土塁断面

図3-11 R2-4 トレンチ平面・立面・断面図 (S = 1/80)

基盤石は、いずれも花崗岩の割石で、S1、S2の背後で確認した。S1背後の基盤石は、大きさが不揃いの栗石状で、13石確認した。これらの大きさは、3～20 cmまでの幅があり、規格的に据えられたような様子はない。S2背後の基盤石であるS4は検出幅約15 cm、検出長約35 cmを測る。S4は上面が平坦に整えられている。また、基盤石の厚さは薄いもので3 cmのものもみられる。このような薄いものについては、列石や基盤石を現地で据える際に、割った破片を利用した可能性もあると考えている。

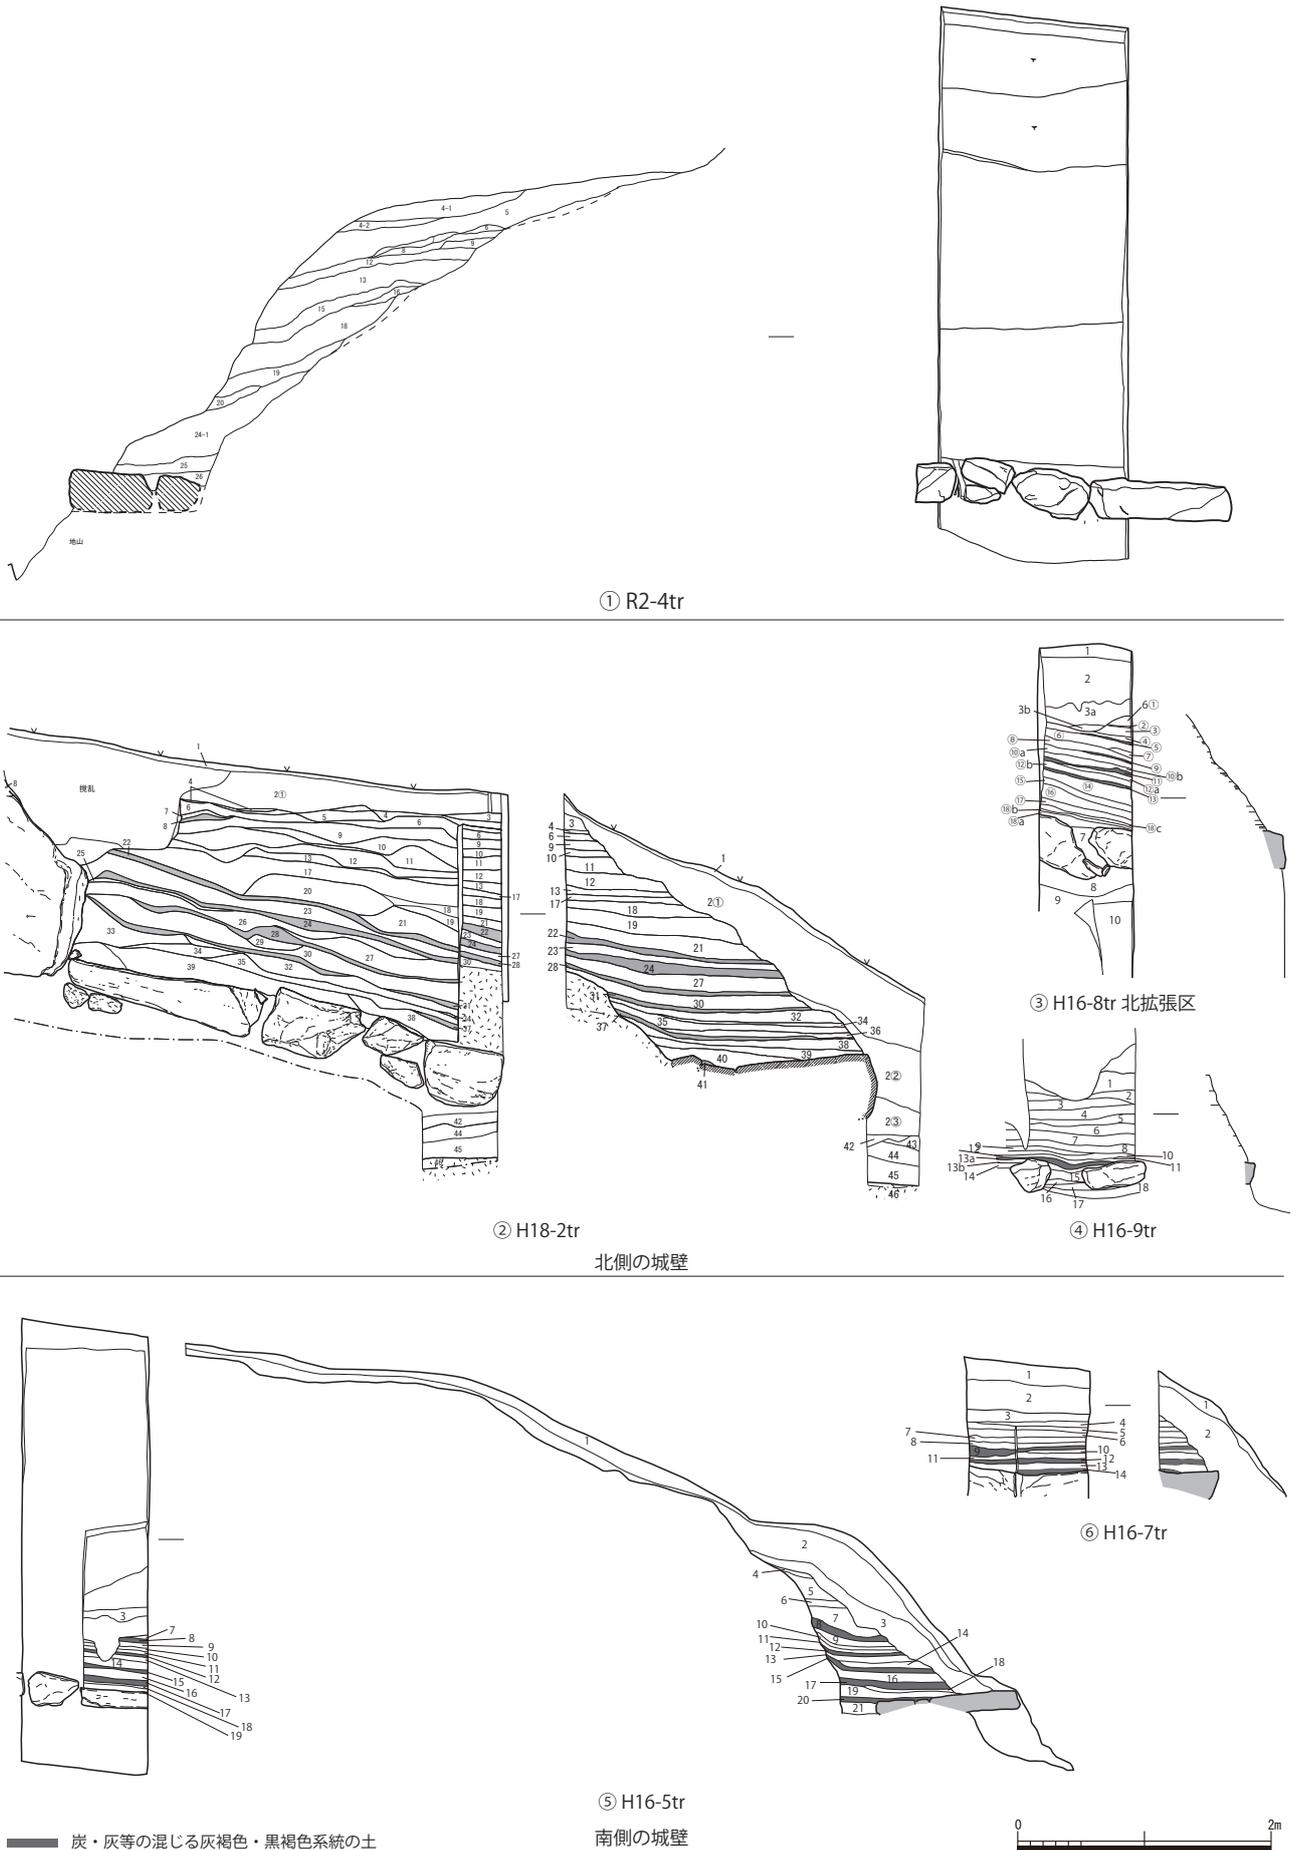
そして、各層は版築状につき固められたものではなく、粗い盛土といった表現が適する積み方で積まれる（図4-2 ①・写真4-1 ①）。

土塁の確認高は約50cmである。土塁は版築で築かれ、各層は厚さ2～5cmと薄く積まれている。層の傾

図4-2 北東部城壁の土層(S=1/60)

層の傾斜は、尾根に直交する方向では水平に近い層も見られるが、その多くは尾根側（城内側）から城外側に向けて下がる。その傾斜は、10～30°程度である。一方、尾根に並行する方向では、尾根の傾斜に沿うように斜めに積まれている。各層の厚みは、全体的に厚く、厚さ5～35cm程度の単位で積み上げられる。

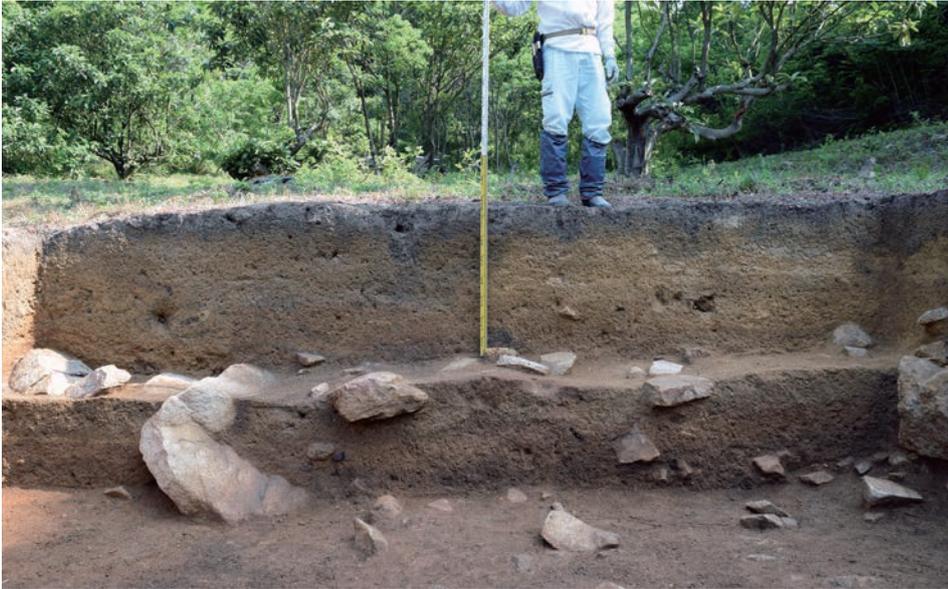
写真4 R2-1tr 掘り下げ中（南から）

現地表面から70～80cm下で土砂崩落の状況が顕著に現れる。

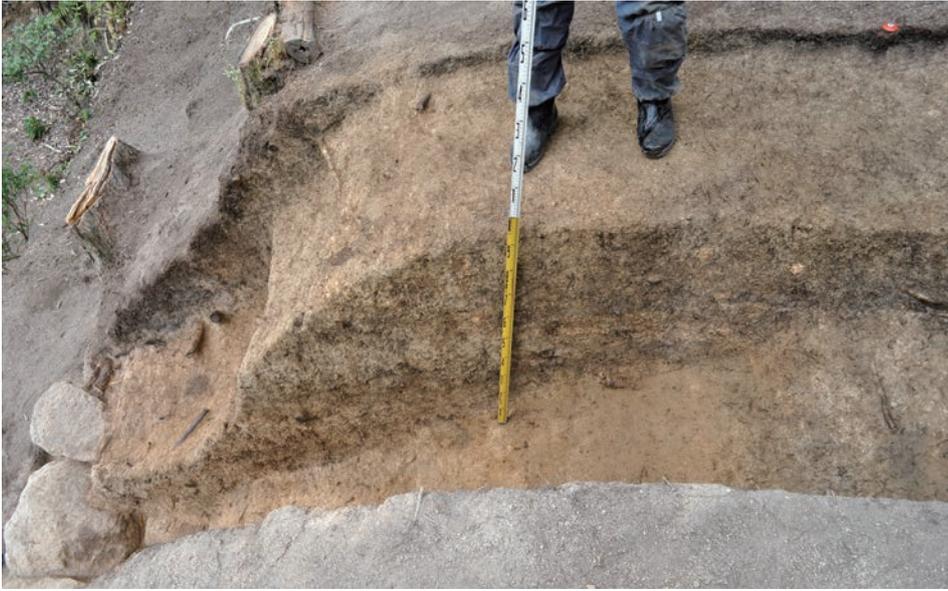
写真34 R2-4tr 土壘断ち割り南壁断面(スケールあり)

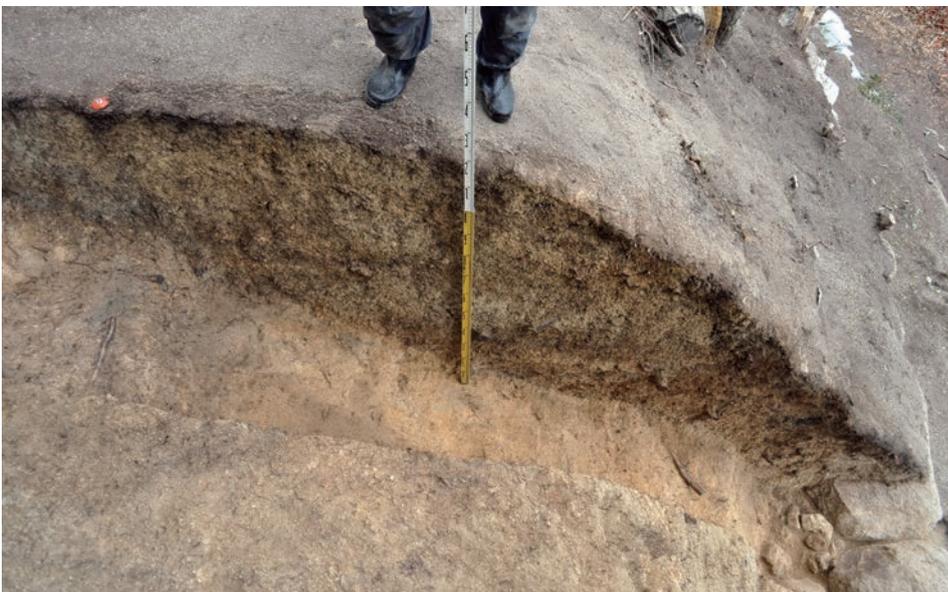
写真36 R2-4tr 土壘断ち割り北壁断面(スケールあり)

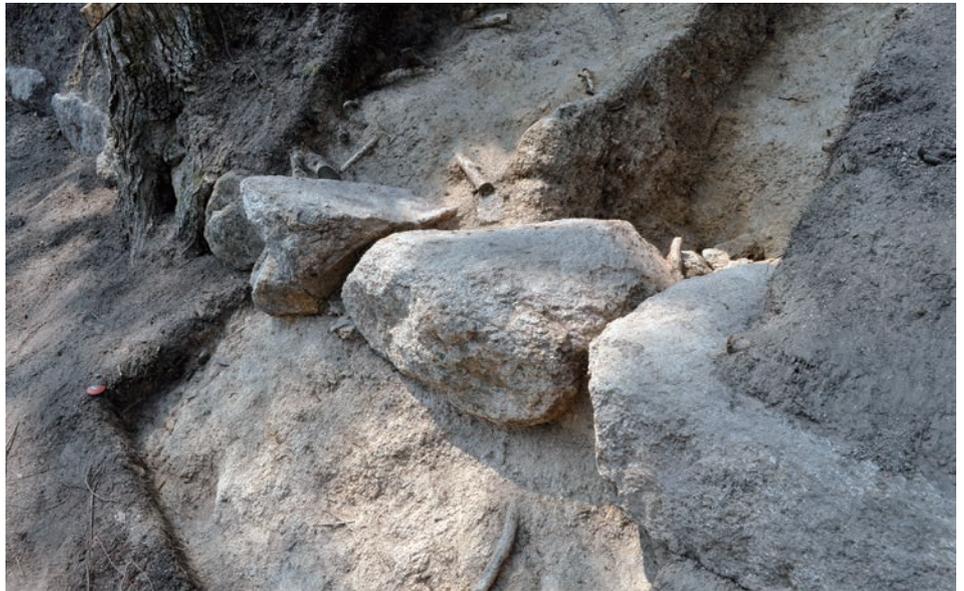
写真 38 R2-4tr 列石検出状況(北側面から)
