史跡 永納山城跡Ⅳ

—史跡整備に伴う事前確認調査報告書—
(令和2年度調査)

愛媛県西条市教育委員会

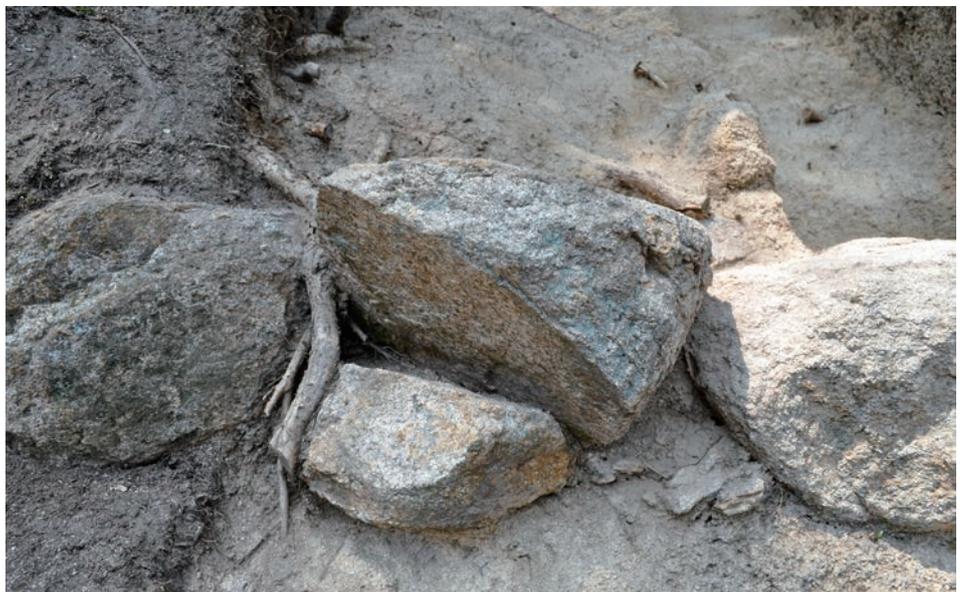
写真 39 R2-4tr 列石検出状況(正面から)
