平城京右京北辺三坊五・六坪
(HJG18 次)

—令和 4 年度発掘調査報告書—

公益財団法人 元興寺文化財研究所

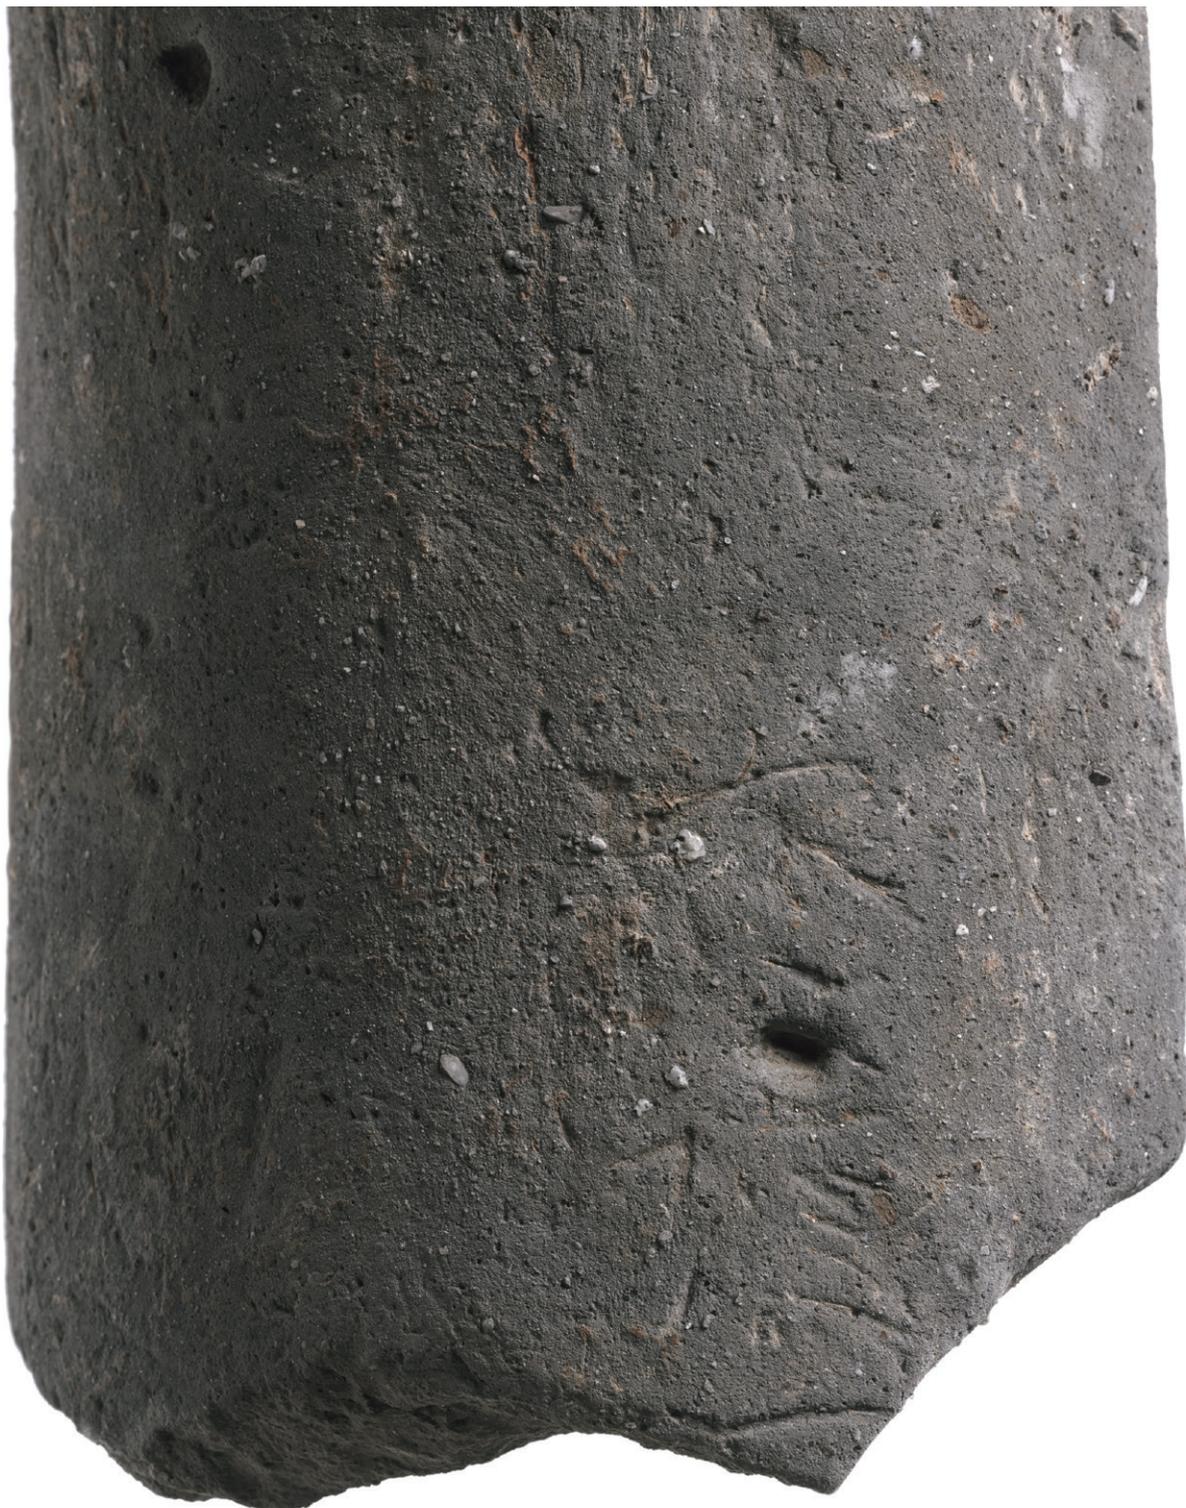
溝 SD010 出土「修理□」線刻丸瓦（奈良文化財研究所撮影）

1 は丸瓦筒部で、側面の面取りは a 類である。筒部端面側を上位として凸面の右寄りにヘラ書きによ

る3文字以上の線刻文字が確認できる。上の2文字については「修理」と読める。3文字目については一本線の横画が残るのみで確証はないが、「司」の一面目であったとみても問題はない。

出土した文字瓦は 3 文字目の大半を欠いているが、一画目が横画であることから、これを「司」の一画目とみることも十分に可能で、その可能性は高いものと考えている。

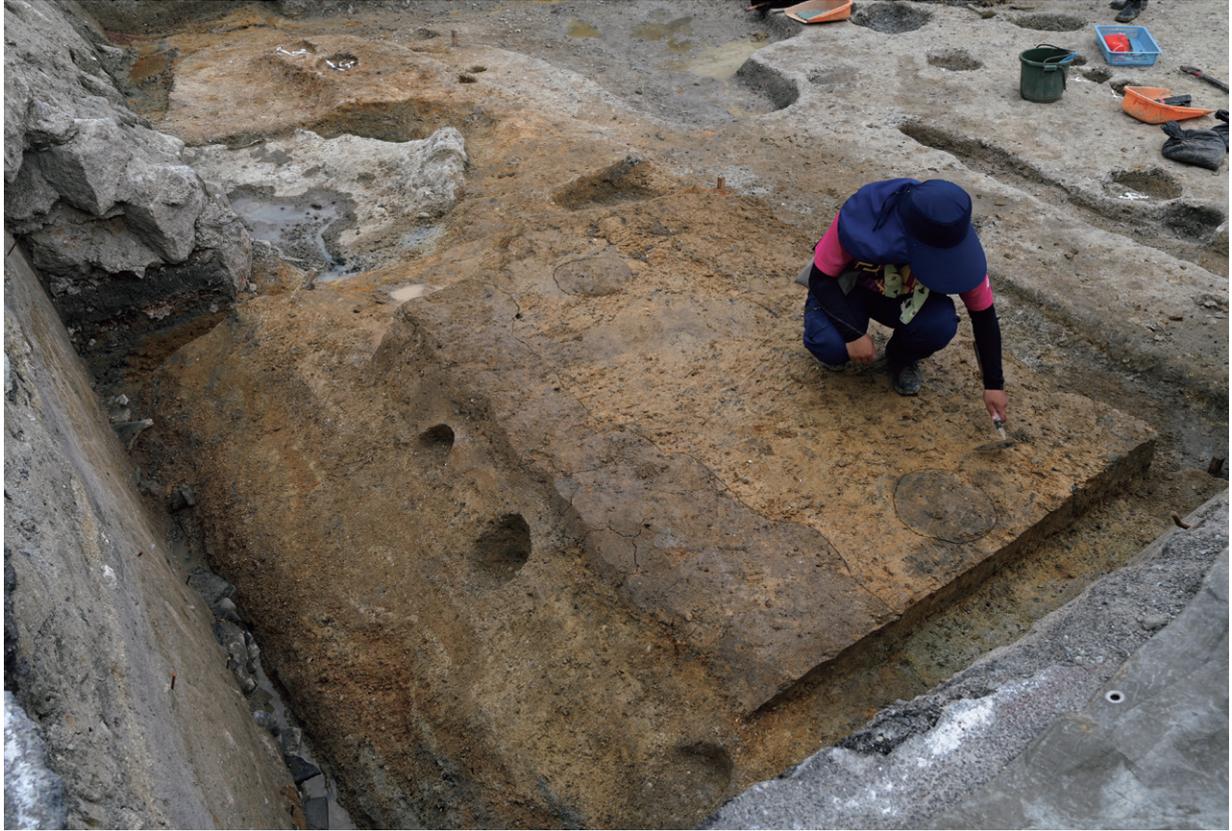
築地塀 SA060 と溝 SD010 (北西から)

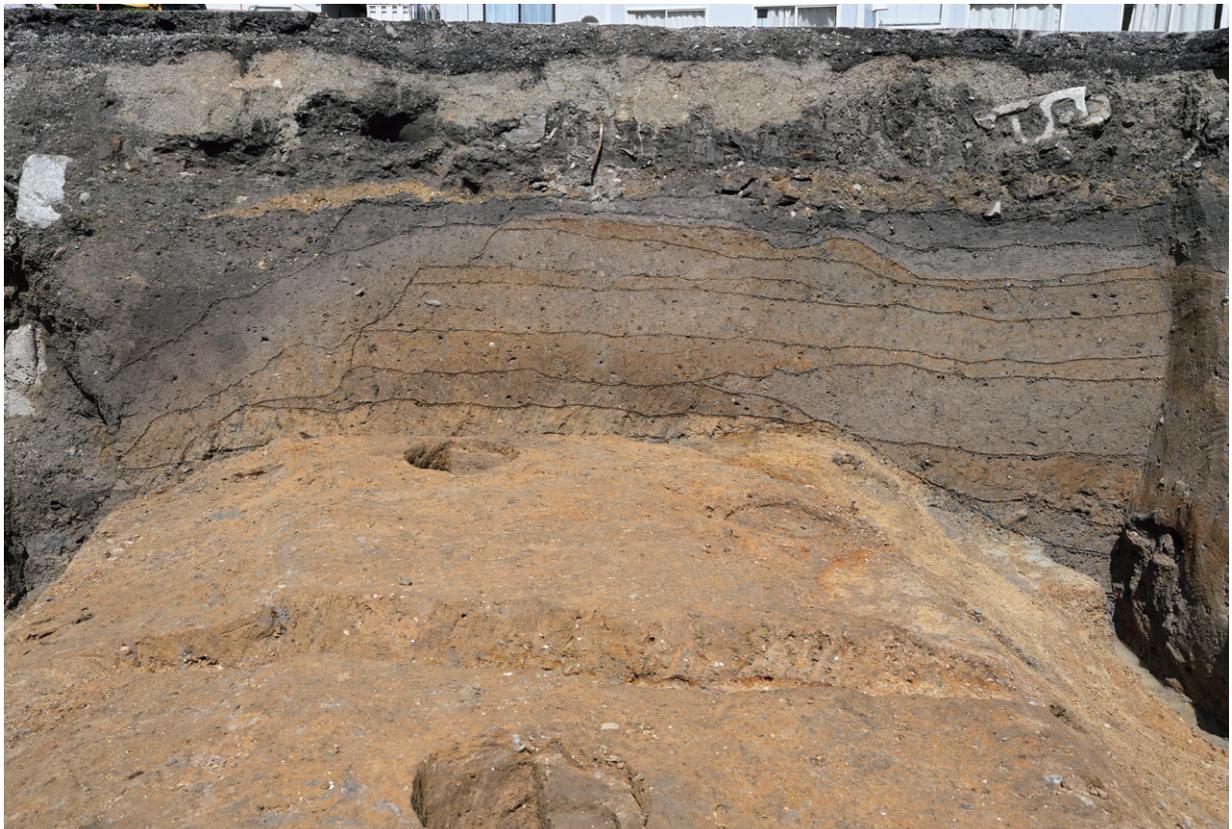
築地塀 SA060 と溝 SD010 西側壁面土層断面 (東から)

突出部西壁（図 7、巻頭図版 2、図版 10）

南半では宅地開発およびそれに先立つ水田造成時に大きく削平されているものの、北側は比較的良好的な状態で遺存している。

最上層は層厚約 1m の盛土層であり、その下層は層厚 5～25cm の旧作土、層厚約 5cm の床土層となる。また、その下層では層厚約 50cm の間に土壌化した作土層が重層的に堆積する。SA060 が完全に削平されたのちに造成された中世段階の水田作土層であると考えられる。その下面では SA060 の造成に関わる層厚 10～25cm の地山起源の盛土層が確認される。北側の SD010 は一気に埋没したのではなく、最終的には約 45cm の浅い溝として残っていたものが、埋め戻されて平坦に造成された状況が看取される。SA060 および SD010 の状況についてはここでは扱わず、それぞれに遺構の報告で詳述する。
