# 菅原遺跡

—令和2年度発掘調査報告書—

公益財団法人 元興寺文化財研究所

1. 本書は奈良市疋田町4丁目において、宅地造成に先立ち実施した発掘調査の成果をまとめたものである。
2. 調査地は奈良県奈良市疋田町4丁目143の一部他に所在し、開発面積29,884.89㎡のうち、調査面積は1,960㎡である。
3. 調査は三都住建株式会社から委託を受けた公益財団法人元興寺文化財研究所が行い、令和2年10月26日～令和3年1月15日を現地調査、令和3年5月13日、15日、同年8月24日、9月1日、9月6日を現地確認調査、同年1月16日～令和5年3月31日を整理期間とした。
4. 発掘調査は佐藤亜聖(公益財団法人元興寺文化財研究所)が担当し、村田裕介・坂本俊・武田浩子(同)、小林友佳(奈良大学大学院)、岸上維颯・松田青空・宮崎健太・横山裕紀(奈良大学)が補佐した(所属は当時)。
5. 調査地の座標および基準点測量は、公益財団法人元興寺文化財研究所が実施し、株式会社文化財サービスが分担した。
6. 発掘調査における土工部門は安西工業株式会社が担当した。
7. 遺構写真撮影は佐藤が、遺物の写真撮影は大久保治(公益財団法人元興寺文化財研究所)が行った。
8. 出土遺物の実測および浄書、ないし図面等の整理作業は仲井光代、武田、芝 幹、山本知佳(公益財団法人元興寺文化財研究所)が行った。
9. 本書に使用した土器・瓦の分類、編年、年代観については以下の文献を参照した。本文中で触れる分類名、年代標記はこれらに依拠している。

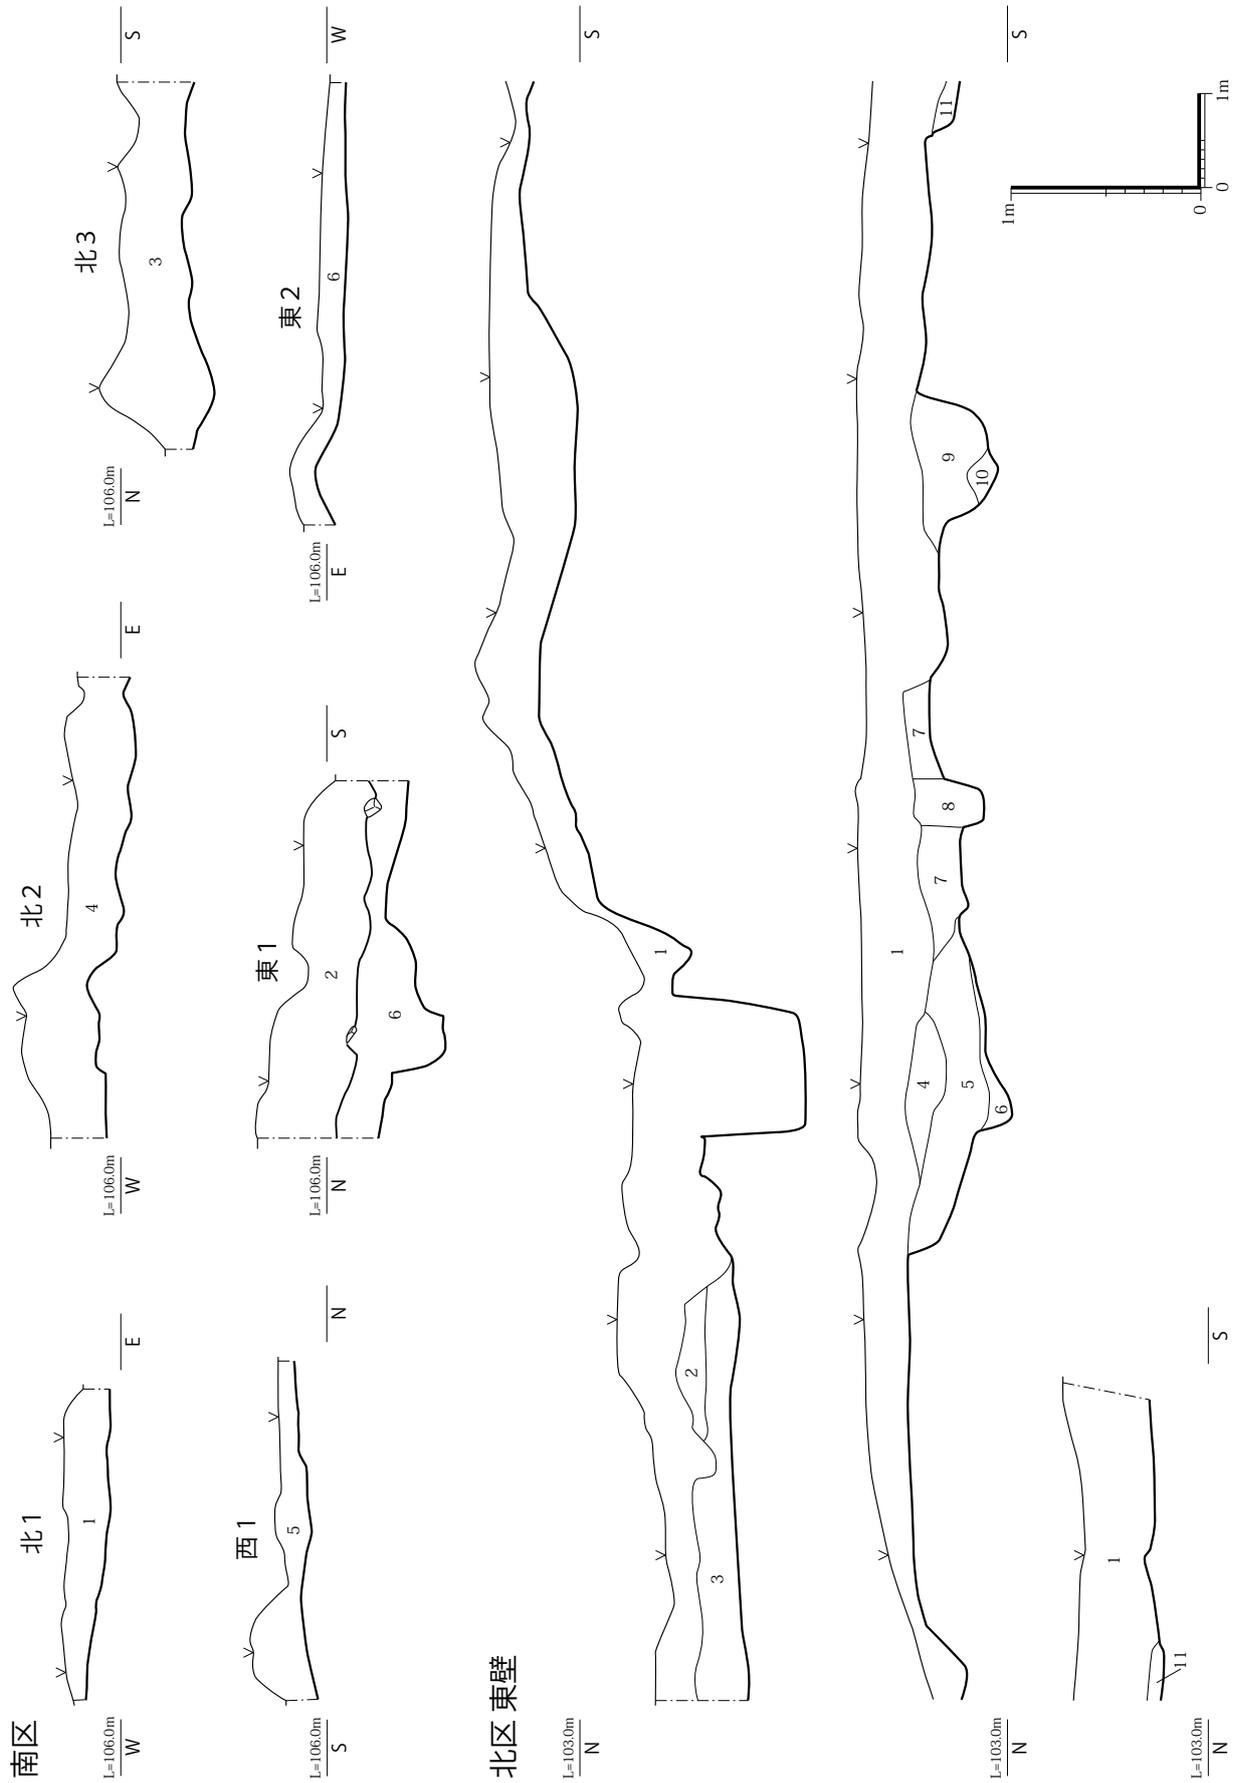
図7 土層断面図 (縦 S=1/40、横 S=1/80)

調査区はいずれも丘陵頂部の平坦面であったことから、両調査区ともに基本的には耕土の直下が地山面という状況を呈している。

南区では、地山を覆う耕土は北東側では層厚30～40cmであるが、南西側では薄く、10cmに満たないところもある。なお、調査地の北東側では図26に示した範囲で盛土による整地が行なわれていた状況を確認している（整地土I）。建物造営にあたって、北東側には盛土を行う地業がなされていたこ

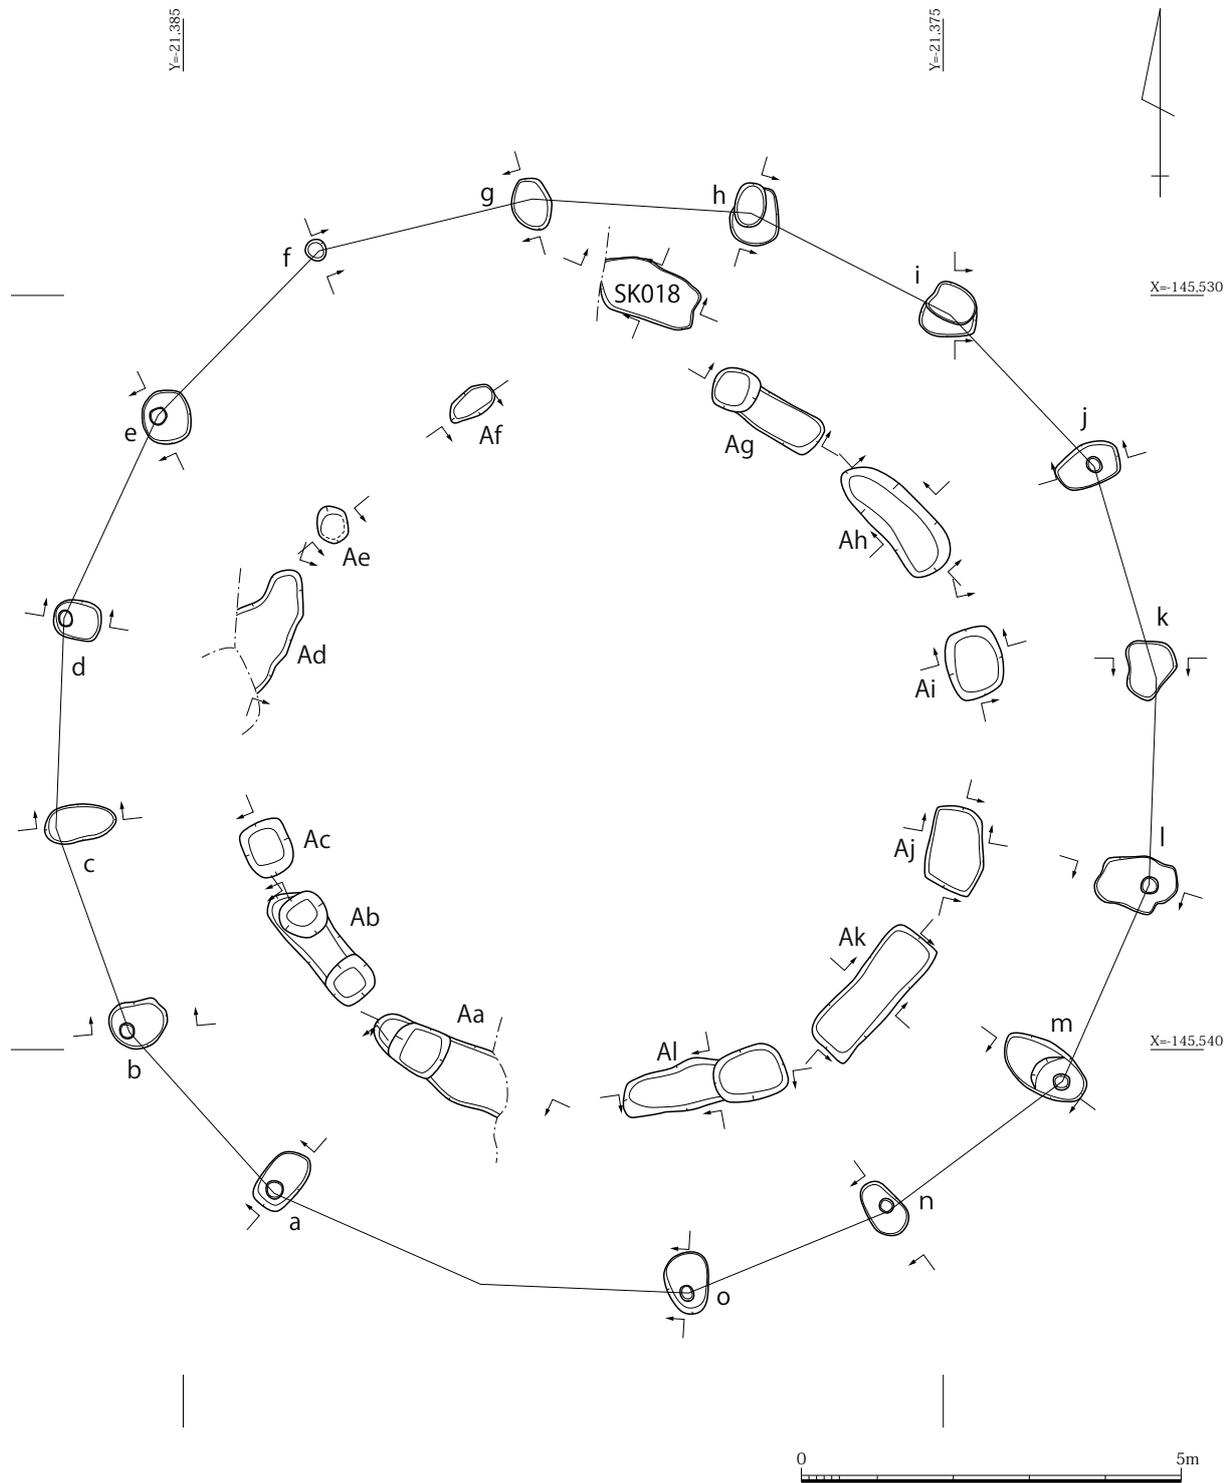
図9 SB140 平面図 (S=1/100)

円形建物(SB140)は15基(推定16基)の柱穴が円形に取り巻き(外周柱穴列)、その内部には長方形を基調とした浅い土坑(内周土坑列)が芯々で直径約9.5mの円周上を巡る二重構造である。当該土坑の内側からは柱穴などの遺構は検出されなかった。この土坑からはごく少量ではあるが凝灰岩の破片が出土している。外周の柱列は直径14.7mの円周上を巡り、柱穴は円形もしくは楕円形を呈し、径は長短はあるが、60cm前後のものが多い。柱痕跡からは直径20cm前後の柱材の存在が推定できる。

当該建物の遺構は内周の坑列とその外周を巡る柱穴列で構成される。

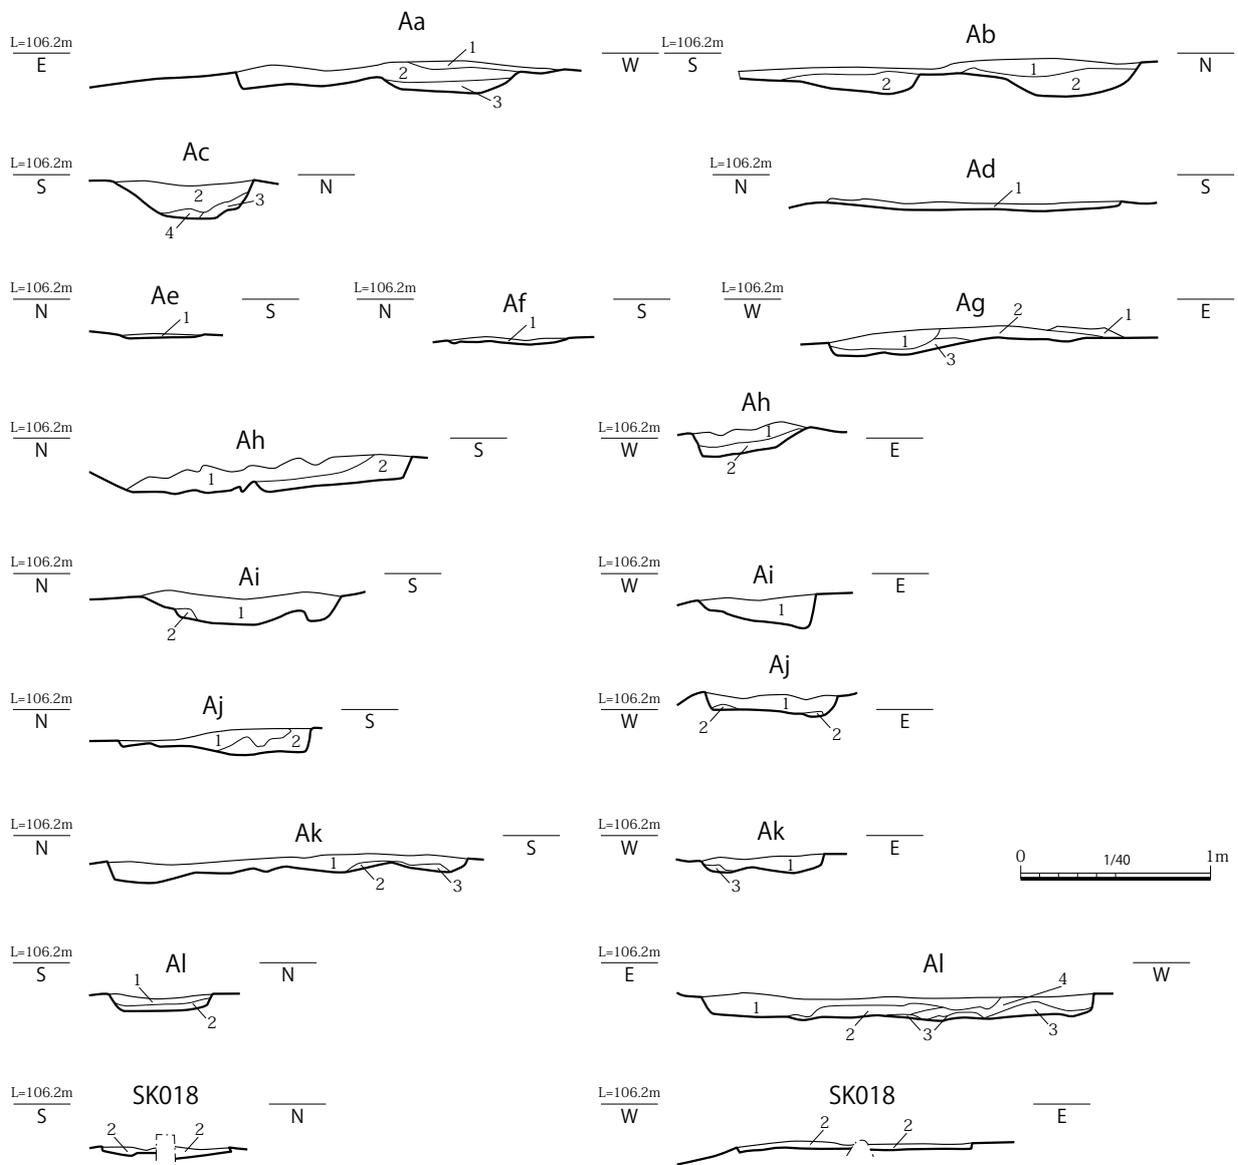
図 11 SB140 内周土坑列土層断面図 (S=1/40)

- 1. 黄褐 10YR5/6 粗砂混中粒砂 (径 10mm 前後の亜角礫状地山ブロックを少量含む)
- 2. 黄褐 10YR5/6 粗砂混中粒砂 (径 5 ~ 10mm の亜角礫状地山ブロックを大量に含む)
- 3. 黄褐 10YR5/6 中粒砂 (地山ブロックを主体とする)
- 4. 黒褐 10YR3/1 中粒砂

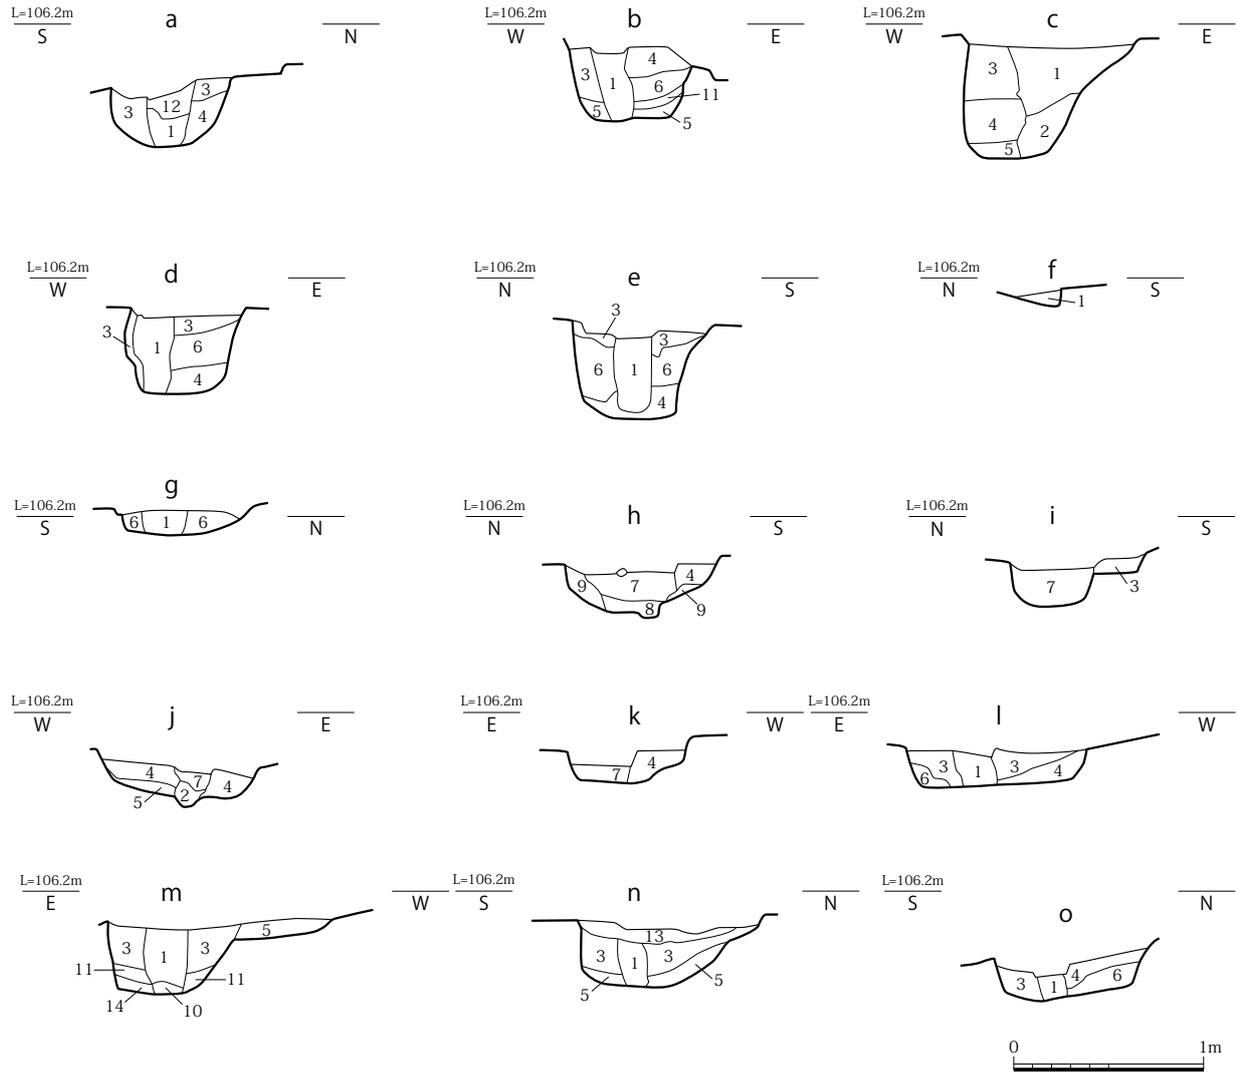
図 12 SB140 外周柱穴列土層断面図 (S=1/40)

1. 黄褐 10YR5/6 細砂混中粒砂 (径 10 ~ 20mm 亜角礫状地山ブロックを多く含む)
2. 褐 10YR4/4 中粒砂 (径 10 ~ 20mm の亜角礫状地山ブロックを少量含む)
3. 明黄褐 10YR6/6 中粒砂 (板状の地山ブロックを多く含む)
4. 褐 10YR4/4 中粒砂混細砂 (径 5 ~ 10mm の亜角礫状地山ブロックを多く含む)
5. 明黄褐 10YR6/6 中粒砂 (地山ブロックを主体とする)
6. 黄褐 10YR5/6 中粒砂 (地山ブロックの含有量少ない)
7. 黄褐 2.5Y5/3 中粒砂 (礫を多く含む)
8. にぶい黄褐 10YR5/4 粗砂 (径 5 ~ 10mm の亜角礫状地山ブロックを少量含む)
9. にぶい黄褐 10YR5/4 粗砂 (径 20mm 前後の亜角礫状地山ブロックを多く含む)
10. 褐 10YR4/4 シルト (炭化物を少量含む)
11. にぶい黄褐 10YR5/4 中粒砂 (褐色土ブロックを少量含む)
12. 黄褐 10YR5/6 中粒砂 (径 10 ~ 30mm の亜角礫状地山ブロックを大量に含む)
13. 明黄褐 10YR6/6 シルト混中粒砂 (径 10mm 前後の亜角礫状地山ブロックを大量に含む)

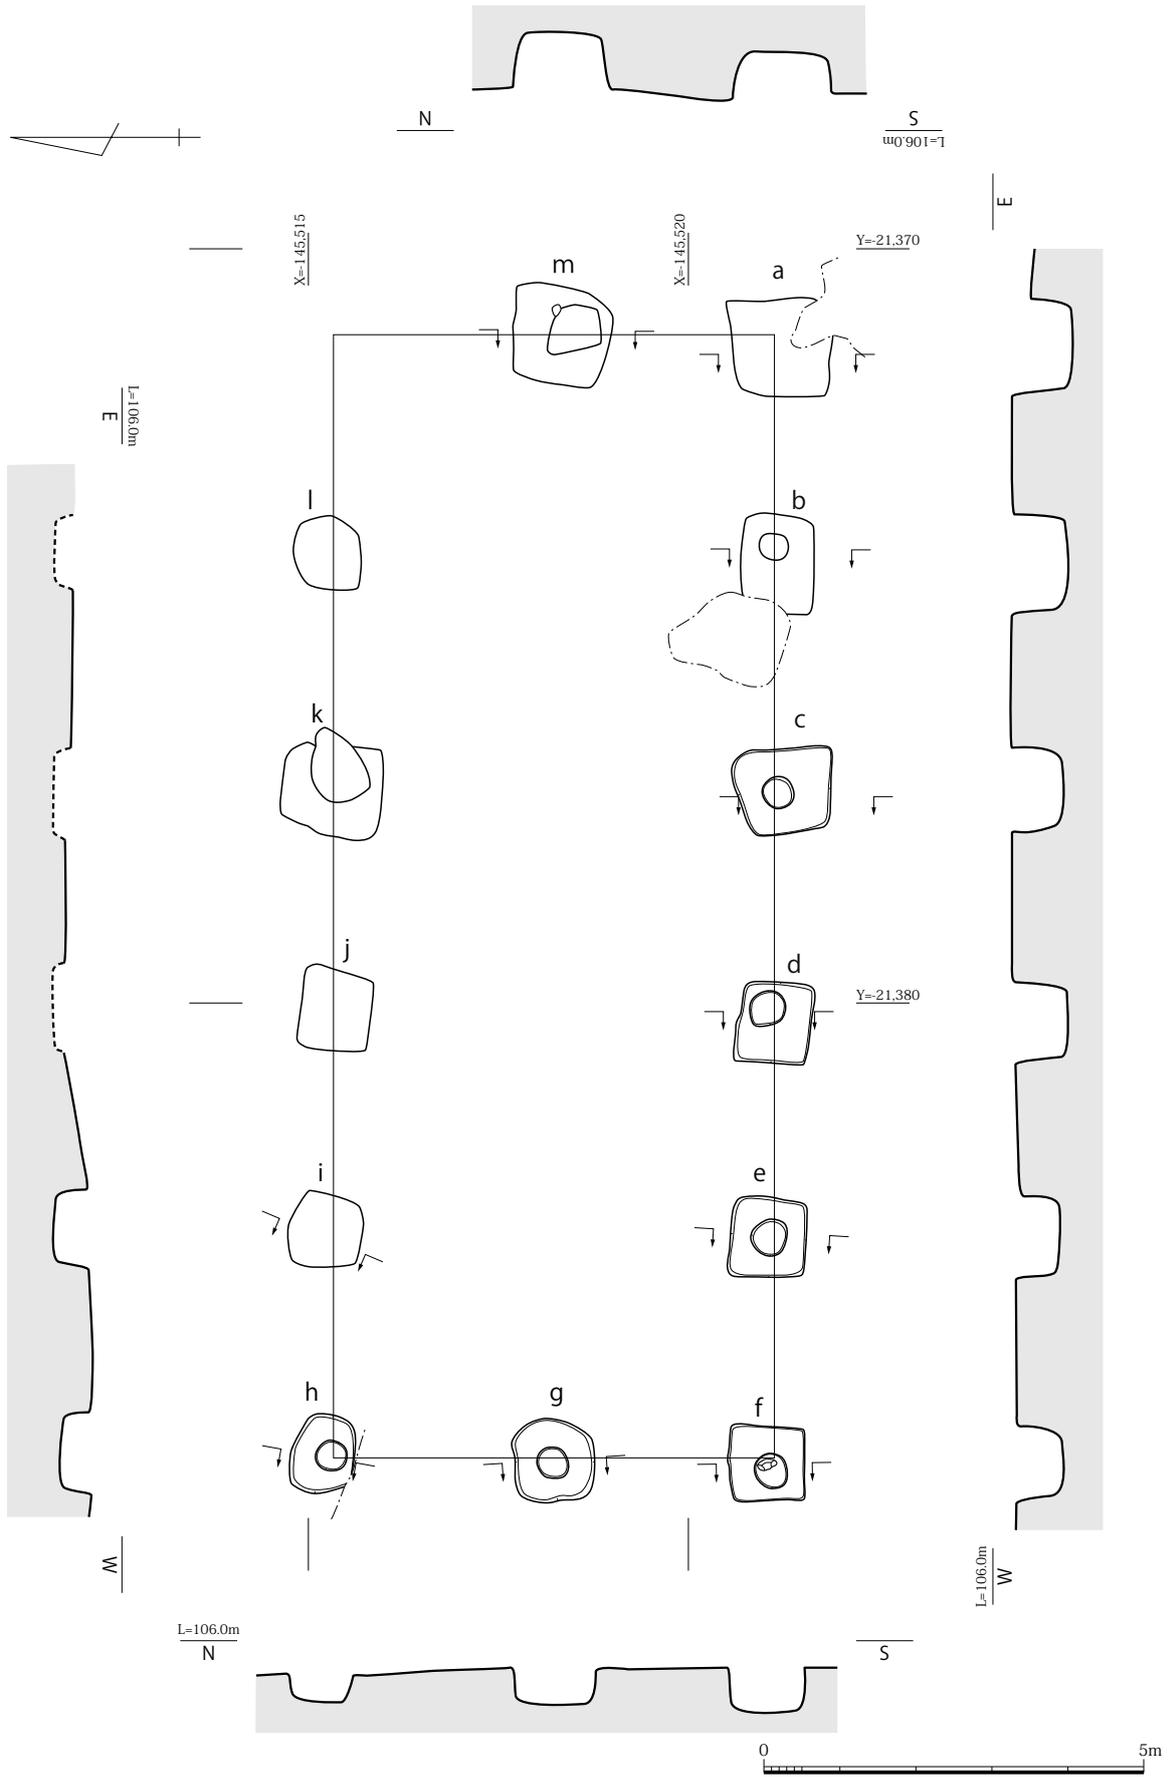
图 15 SB150 平面·断面图 (S=1/100)

調査区北側で検出した桁行 5 間、梁行 2 間の東西棟掘立柱建物で、西側では SC160、東側では SA170 に接続する。規模は桁行 14.99m、梁行 5.81m を測る。

柱間は桁行方向では若干のばらつきはあるものの、およそ 3m を前後するものが多い。平均すると 3.03m であり、10 尺で設計されていた状況が看取される。梁行方向は、平均では 2.90m となり、桁

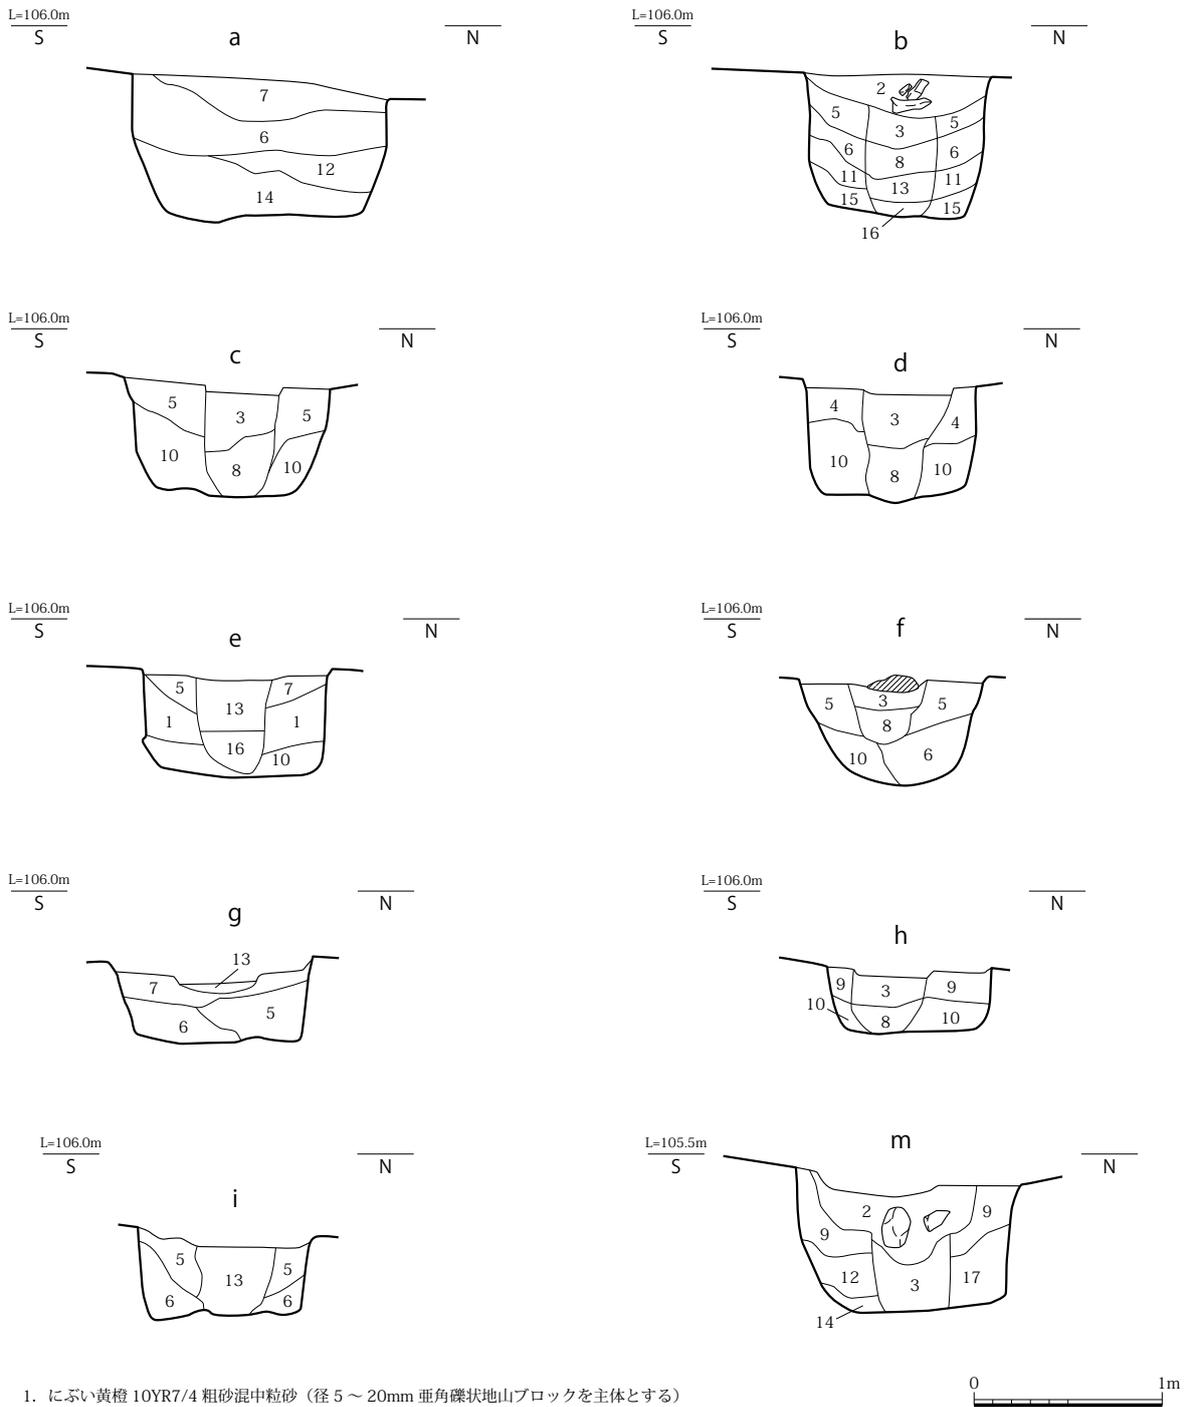
図 16 SB150 柱穴土層断面図 (S=1/40)

1. にぶい黄橙 10YR7/4 粗砂混中粒砂 (径 5 ~ 20mm 亜角礫状地山ブロックを主体とする)
2. 明黄褐 10YR6/6 粗砂混中粒砂 (径 10mm 前後の亜角礫状地山ブロック・炭化物少量含む)
3. 黄褐 10YR5/6 シルト混中粒砂 (炭化物を少量含む)
4. 明黄褐 10YR6/6 粗砂混中粒砂 (径 5mm 前後の亜角礫状地山ブロックを少量含む)
5. 明黄褐 10YR7/6 粗砂混中粒砂 (径 5 ~ 30mm 前後の亜角礫状地山ブロックを大量に含む)
6. 黄褐 10YR5/6 粗砂混中粒砂 (径 5 ~ 30mm 前後の亜角礫状地山ブロックを多く含む)
7. 明黄褐 10YR6/6 粗砂 (径 5 ~ 10mm の亜角礫状地山ブロックを大量に含む)
8. 浅黄 2.5Y7/4 中粒砂 (径 5 ~ 10mm の亜円礫状地山ブロックを多く含む)
9. 浅黄 2.5Y7/4 中粒砂 (8層に比して地山ブロック少ない)
10. 浅黄 2.5Y7/3 粗砂混中粒砂 (径 5 ~ 20mm の亜角礫状地山ブロックを多く含む)
11. 明黄褐 10YR6/6 中粒砂 (地山ブロックを主体とする)
12. 浅黄 2.5Y7/3 粗砂混中粒砂 (10層に類似)
13. 浅黄 2.5Y7/3 中粒砂 (地山ブロックを主体とする)
14. 黄褐 10YR5/6 粗砂混中粒砂 (径 3 ~ 10mm の亜角礫状地山ブロックを少量含む)
15. 黄褐 10YR5/6 粗砂 (径 5 ~ 30mm の亜角礫状地山ブロックを多量に含む)
16. 黄褐 10YR5/4 中粒砂混粗砂 (径 5 ~ 10mm の亜角礫状地山ブロックを多量に含む)
17. 浅黄 2.5Y7/3 中粒砂 (地山ブロック少なく径 20mm 前後の角礫を多量に含む)

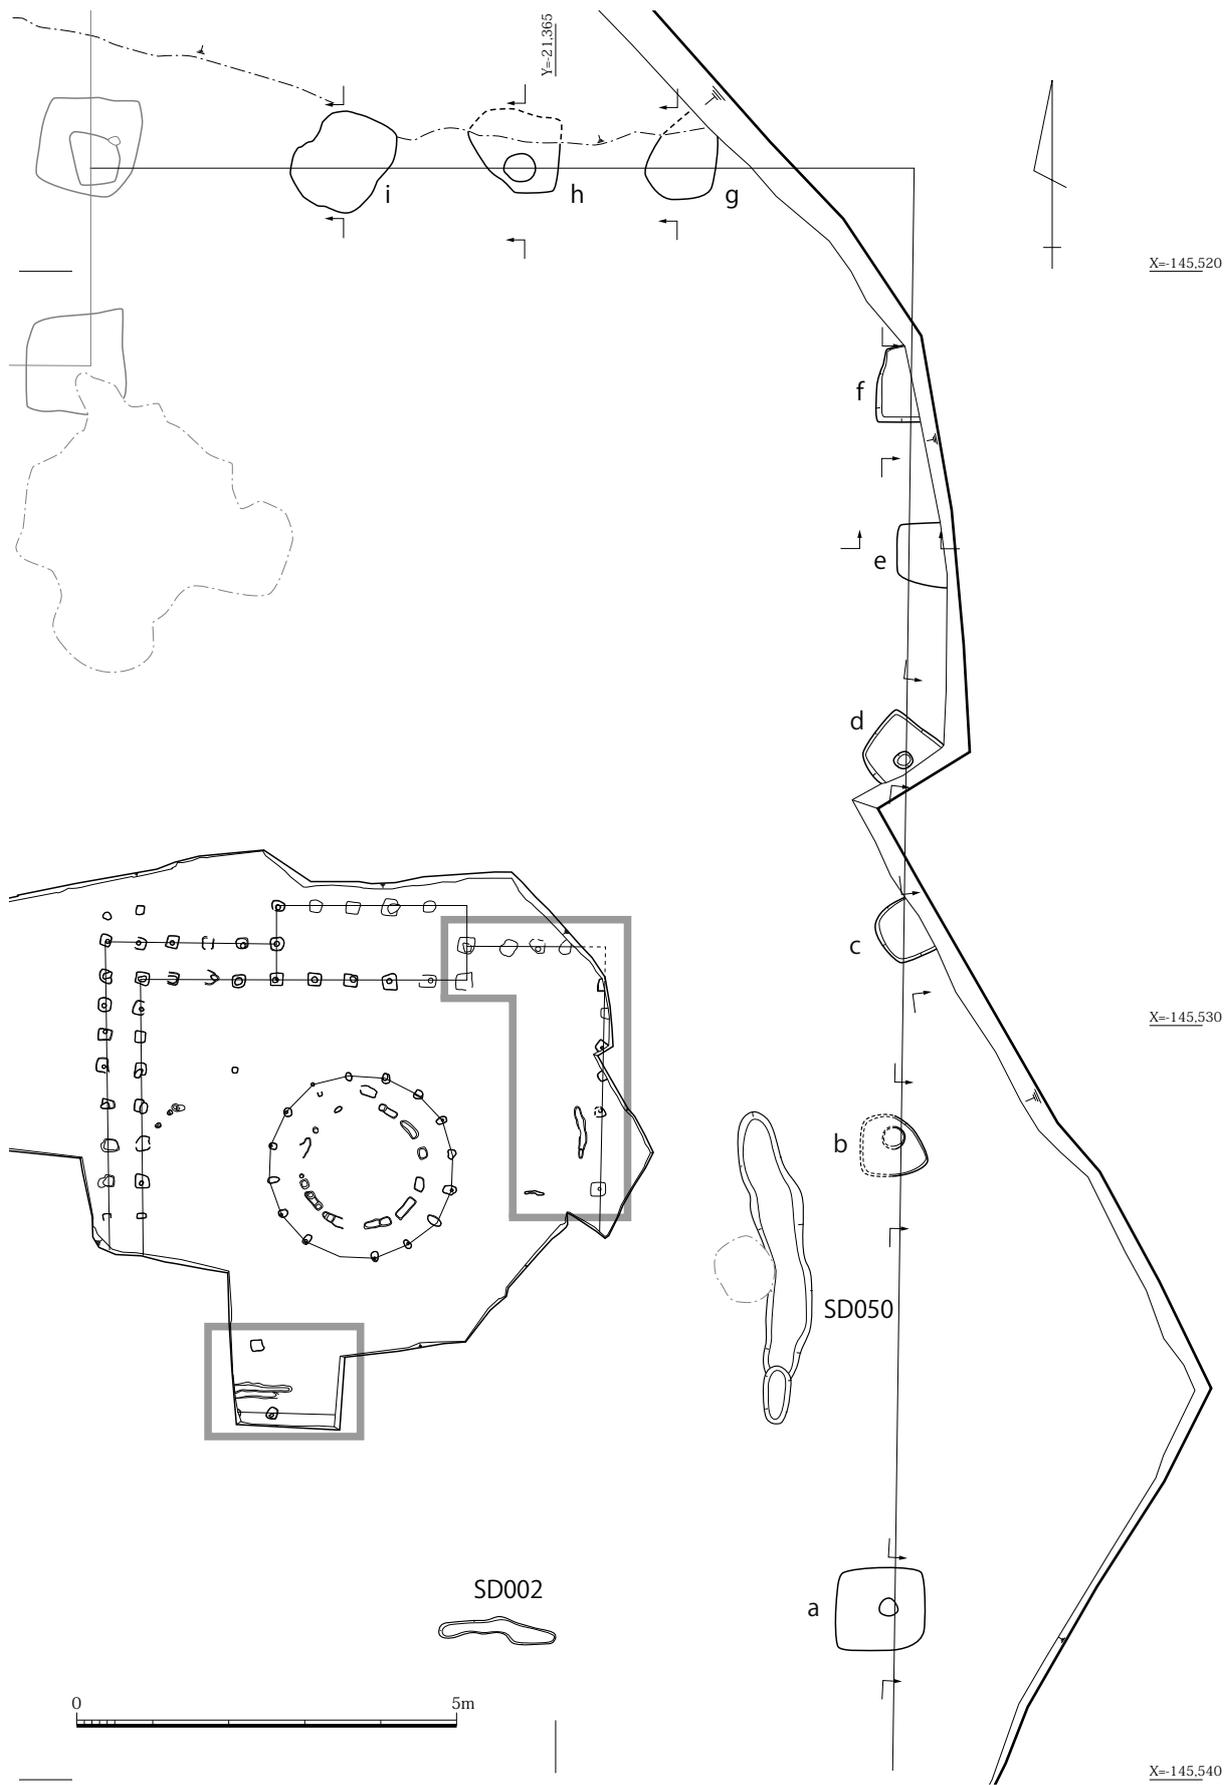
図 22 SA170 平面図 (S=1/100)

当初、西側と同様に回廊を巡ることを想定していたが、SB150 南面の延長線上の平面精査に加えて、サブトレンチによる下層確認でも柱穴は確認できず、結果、東側は掘立柱塀であったと判断している。

北辺の柱穴は 3 基を検出している。攪乱や柱の抜き取り穴の影響で、やや不整形である。柱間は柱穴 g-h 間が 2.21m、柱穴 h-i 間が 2.36m と狭く、柱穴 i-SB150m 間が 3.19m とやや広い。東辺の柱穴も調査区端にあたり、かつ攪乱や削平が及んでいることもあり、不明確な部分が多い。柱間は柱穴 a-b

間が6.21mで、2間分の長さを有している。位置的には中央建物SB140の中心に対応する場所にあたり、当該箇所にも東門が存在した可能性が高い。その北側の柱間は2.15mから2.73mとバラつきがあり、平均すると2.47mとなる。

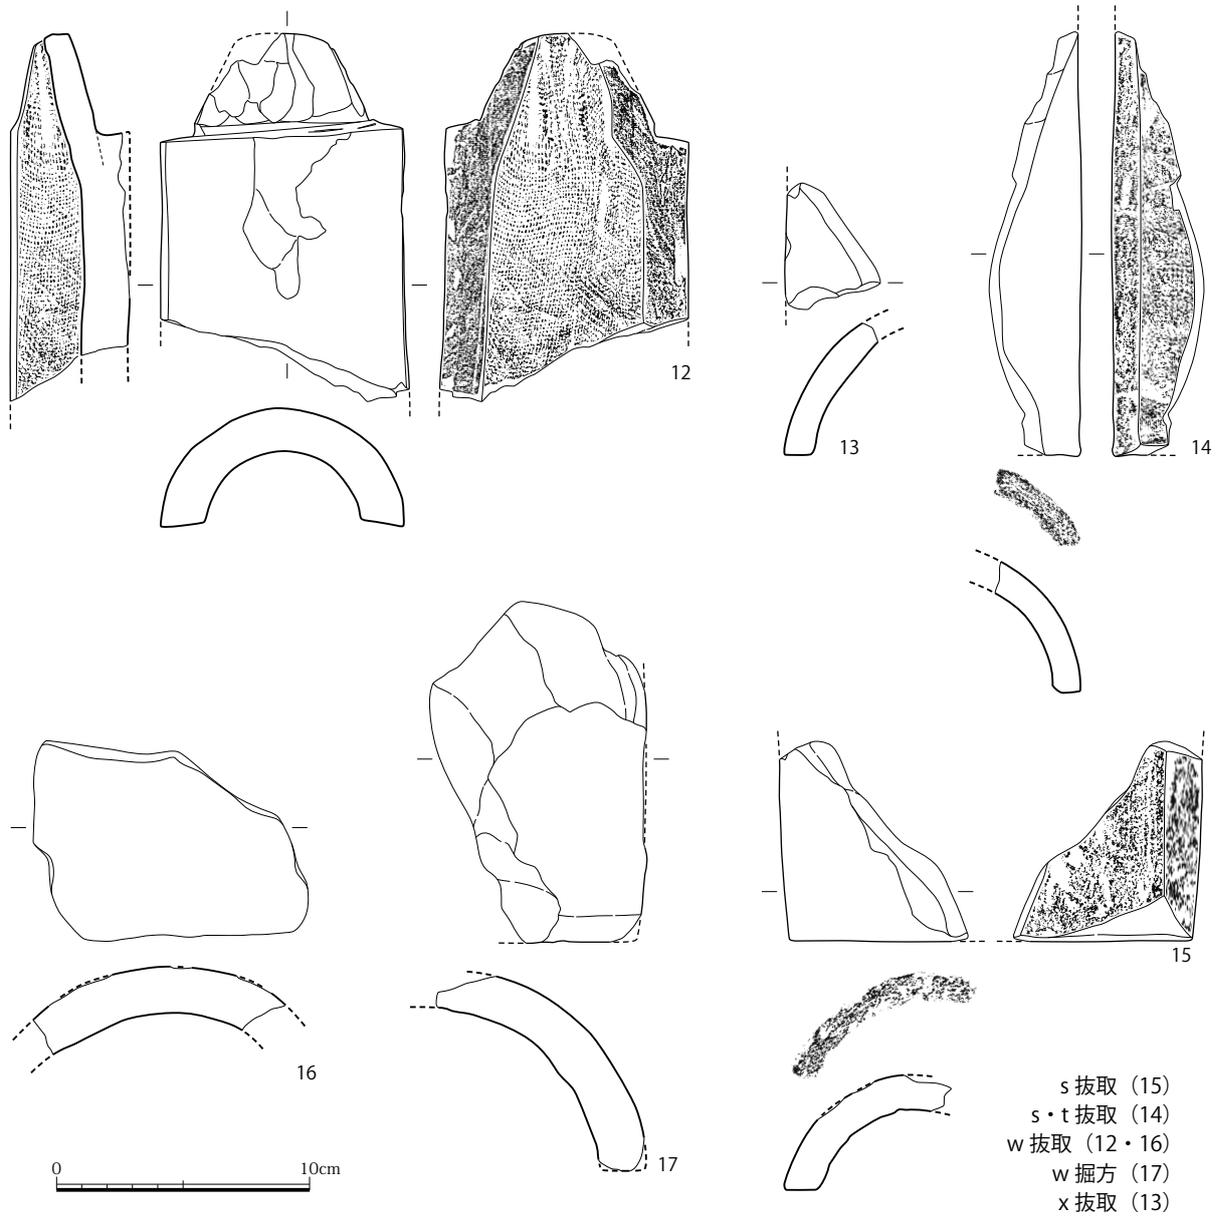
図28 SC160 出土遺物実測図 (1) (S=1/3)

瓦埴類 (12 ~ 22) 12 ~ 17 は丸瓦である。12 は幅 9.7cm の小型瓦である。他例に比して焼成が堅緻であり、小型瓦であるにも関わらず、1.8cm 前後の厚みをもつなど、特徴的な瓦である。凸面は丁寧なナデ調整、凹面には粗い布目が残る。端面はケズリ調整を施す。玉縁は凸面側をヘラケズリによる面取り調整とし、台形状に成形されている。1981 年調査で出土した小型丸瓦Ⅲ類と共通する (菅原遺跡調査会 1982)。13 は全体に表面が劣化しており、調整は不明である。厚さは 1.0 ~ 1.2cm で小型瓦である可能性が高い。14 は SC160s と SC160t から出土した破片が接合する。外面は表面劣化のために調整は不明である。内面には粗い布目痕が残る。厚さは約 1.1cm で非常に薄い。幅は 11 ~ 12cm 前後に復元できる小型瓦である。15 は外面は表面劣化のため調整は不明である。内面は粗い布目痕が残る。内面端部は面取りを行う。厚さは 1.4cm 前後と薄く、幅が 10cm 前後に復元される小型瓦である。16 は全体に表面劣化のため調整は不明である。17 は全体に表面が劣化のため調整は不明である。18 ~ 22 は平瓦である。18 は広端面隅の破片である。内外面ともに表面劣化が著しいが、凸面には全面に幅 3 ~ 4mm の条痕が残る。この条痕部分では砂粒の動きが見られず、押圧によるものと考えられるが成因は不明である。厚さは約 1.5cm で、小型瓦である可能性はある。19 は外面は縄タタキ調整、内面は表面劣化のため調整不明である。20 は凸面は縄タタキ調整、凹面には布目痕が残る。21 は凸面は縄タタキ調整、凹面は表面劣化により調整は不明である。割口が直角であり、全体をほぼ半裁した位置にあたることから割熨斗瓦であった可能性が残る。22 は凸面は縄タタキ、凹面は表面劣化のため、調整は

不明である。一方の割口が直角かつまっすぐに割れており、割熨斗瓦であった可能性がある。

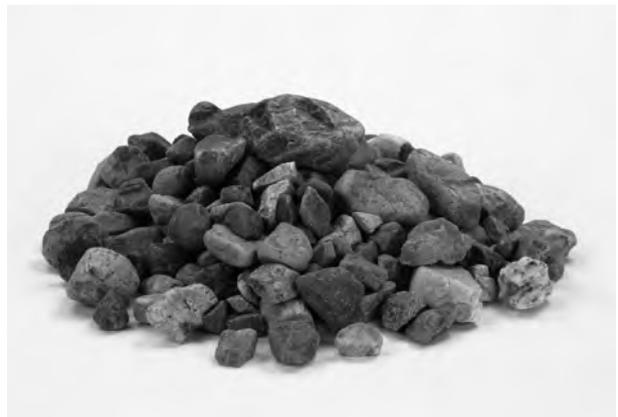
写真2 SD034 出土礫

石製品 (写真 2) 図化していないが、チャートなどの垂角礫が 423 点出土している。礫の大きさは 1.2

～9.0cm と幅があるものの、3.0～3.5cm のものが多い。玉砂利として敷かれていた可能性が高い。このほか、長さ約13cm、幅約10cm、厚さ約9cmの長方形の凝灰岩片が1点出土しているが、加工面を残しておらず、図化していない。

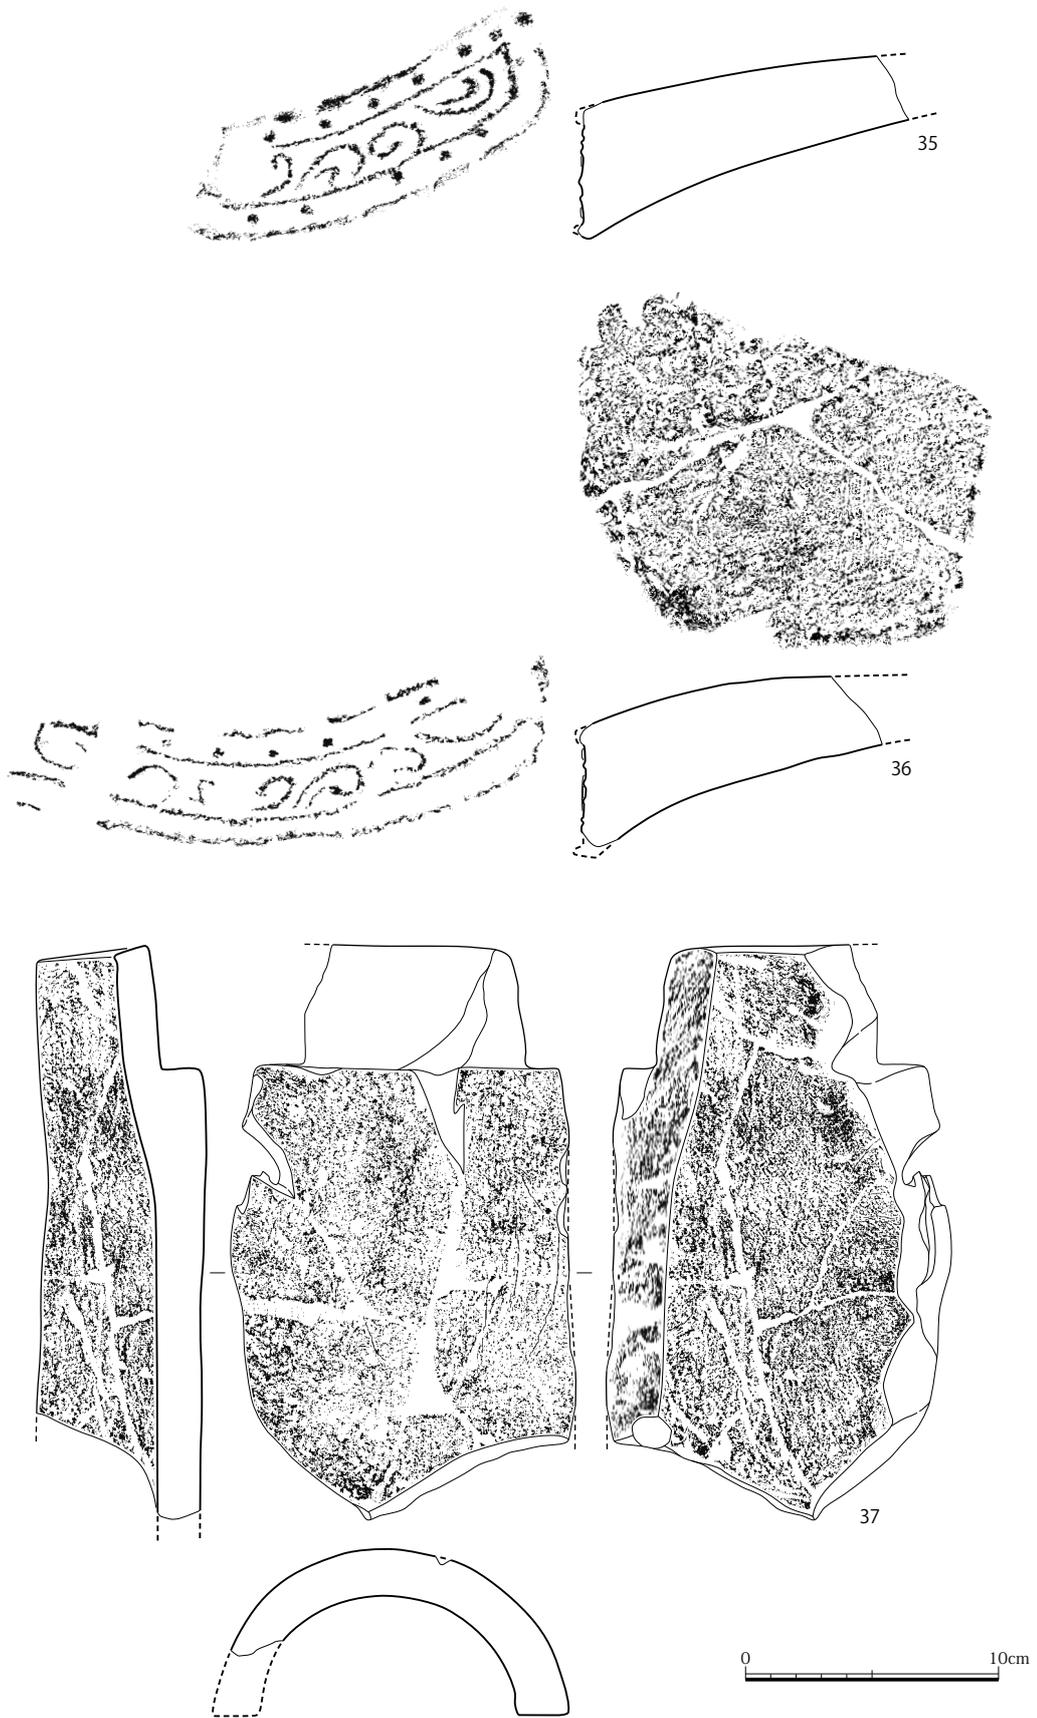
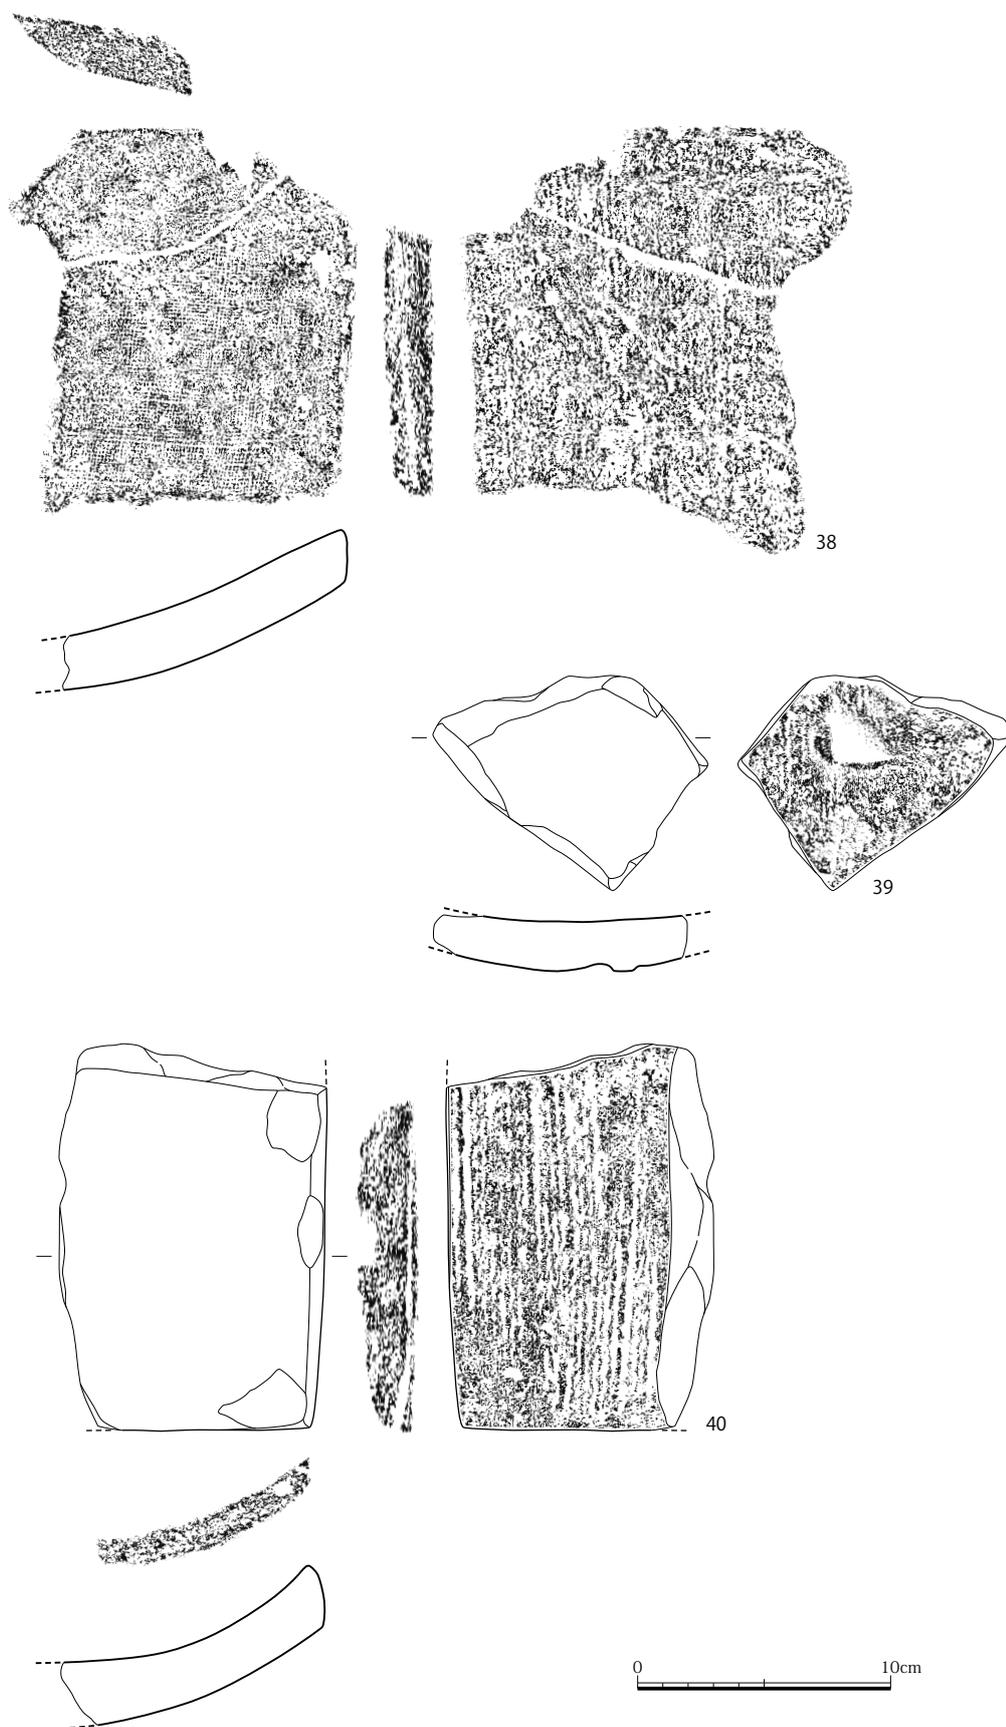
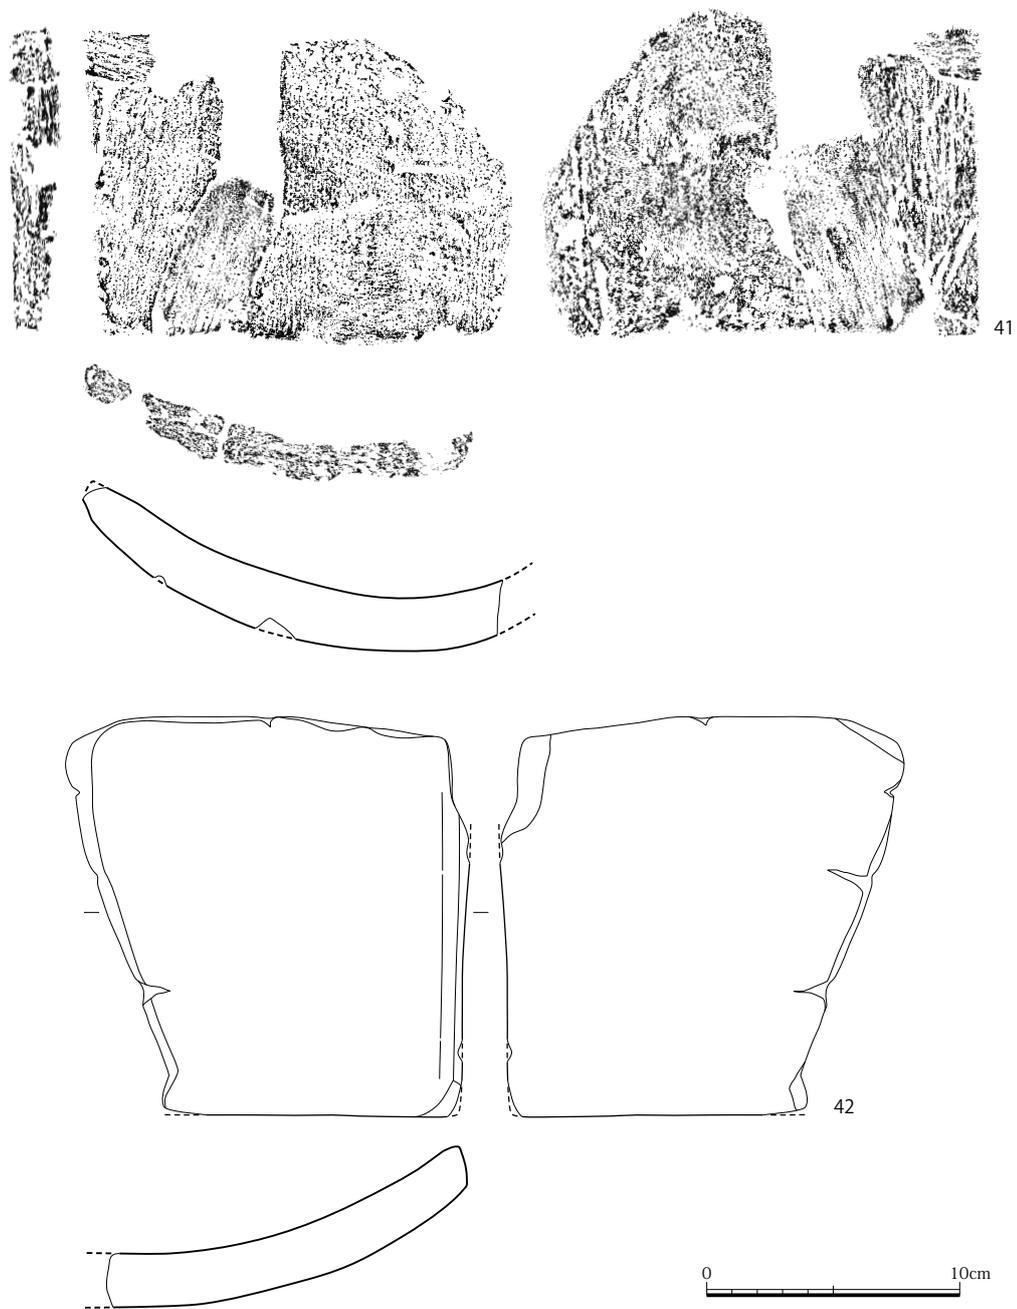
**瓦埴類(35～43)** 軒平瓦・丸瓦・平瓦が出土している。細片も含めた破片数で約280点の瓦片が出土している。当該遺構出土瓦の特徴は、6711B形式の軒平瓦が複数出土している点、「西」刻印の平瓦を含む点である。また、当該遺構では確実な小型瓦は確認できない。平瓦はいずれも一枚作りで、出土した瓦全般に焼成不良で土師質あるいは瓦質の瓦が目立っている。遺構の

報告でも触れたように、当該溝はSC180に関する排水溝と考えており、その関連において出土瓦の組成は重要な位置を占めている。35・36は均整唐草文軒平瓦である。顎は曲線顎Iで6711B型式である。いずれも瓦当部分を含め、全体に表面が劣化しており、36の凹面に布目痕が残る以外、調整は不明である。35の外区珠文の右上隅には范傷がある。37は丸瓦である。全体に表面劣化のため調整は不明である。凹面には布目痕がかすかに残る。復元幅は約14cmである。38～43は平瓦である。38は凸面は縄タタキ調整、凹面には布目痕が残る。端面はケズリ調整し、側端面は凹面側を幅広く面取りする。39は凸面は縄タタキ調整を施す。矩形の当たり痕が残り、刻印の可能性を考慮して観察を行っ

たが、文字等は確認できない。40 は平瓦である。凸面は縄タタキ調整である。凹面は表面劣化のため、調整は不明である。41 は平瓦で凹面側に「西」刻印が押捺されている。刻印の上端幅は 2.5cm を測る。三画目の上部が四画目と五画目とで途切れていることや、一画目の始筆が尖り気味である点を特徴とする。奈良市の西大寺 26 次調査出土の平瓦に同范がある（未報告）。また、同范ではないが、書体は「西(a)」(西大寺 1990) に類似する。全体に表面が劣化しているものの、凸面には縄タタキ痕が残り、凹面には布目が残る。42 は平瓦である。焼成不良で表面劣化が著しく、調整は不明である。43 は平瓦である。全体に表面劣化のため、調整は不明である。凹面側は部分的に黒斑状に色調が異なっている。

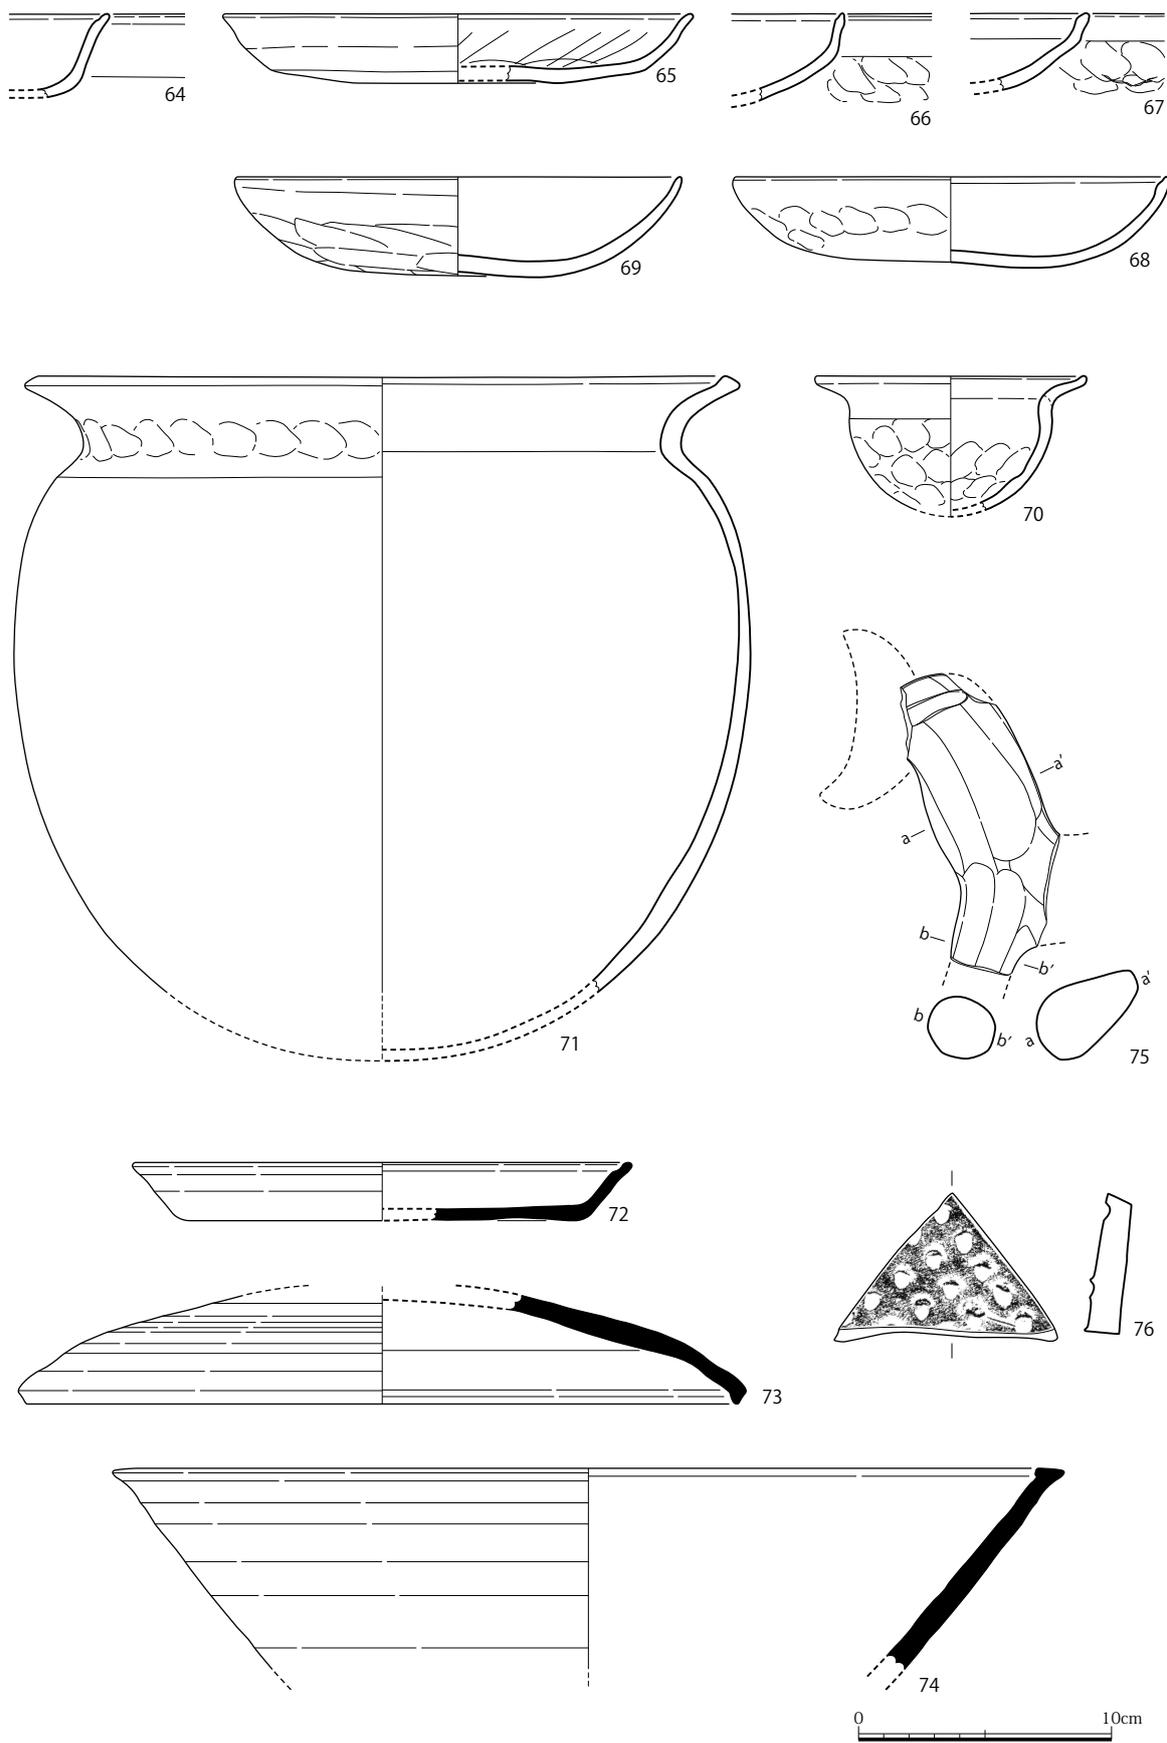
図 47 SK100 出土遺物実測図 (1) (S=1/3)

**土師器杯 (64～68)** 64・65は杯Aである。64は全体に表面が劣化しているものの、内外面ともにヨコナデ調整で、暗文やミガキは観察できない。65は外面はヨコナデ、底部にはユビオサエ痕が残る。

内面には粗い斜放射暗文があり、見込みには部分的に螺旋暗文が残る。66～68は杯Cである。66・67は口縁部は強いヨコナデ調整を行い、下半はユビオサエ後にナデ調整を行っている。68は約1/2が残存する。全体に表面は劣化しているが、底部外面はユビオサエ、そのほかはヨコナデ調整とする。
