# 菅原遺跡

—令和2年度発掘調査報告書—

公益財団法人 元興寺文化財研究所

1. 本書は奈良市疋田町4丁目において、宅地造成に先立ち実施した発掘調査の成果をまとめたものである。
2. 調査地は奈良県奈良市疋田町4丁目143の一部他に所在し、開発面積29,884.89㎡のうち、調査面積は1,960㎡である。
3. 調査は三都住建株式会社から委託を受けた公益財団法人元興寺文化財研究所が行い、令和2年10月26日～令和3年1月15日を現地調査、令和3年5月13日、15日、同年8月24日、9月1日、9月6日を現地確認調査、同年1月16日～令和5年3月31日を整理期間とした。
4. 発掘調査は佐藤亜聖(公益財団法人元興寺文化財研究所)が担当し、村田裕介・坂本俊・武田浩子(同)、小林友佳(奈良大学大学院)、岸上維颯・松田青空・宮崎健太・横山裕紀(奈良大学)が補佐した(所属は当時)。
5. 調査地の座標および基準点測量は、公益財団法人元興寺文化財研究所が実施し、株式会社文化財サービスが分担した。
6. 発掘調査における土工部門は安西工業株式会社が担当した。
7. 遺構写真撮影は佐藤が、遺物の写真撮影は大久保治(公益財団法人元興寺文化財研究所)が行った。
8. 出土遺物の実測および浄書、ないし図面等の整理作業は仲井光代、武田、芝 幹、山本知佳(公益財団法人元興寺文化財研究所)が行った。
9. 本書に使用した土器・瓦の分類、編年、年代観については以下の文献を参照した。本文中で触れる分類名、年代標記はこれらに依拠している。

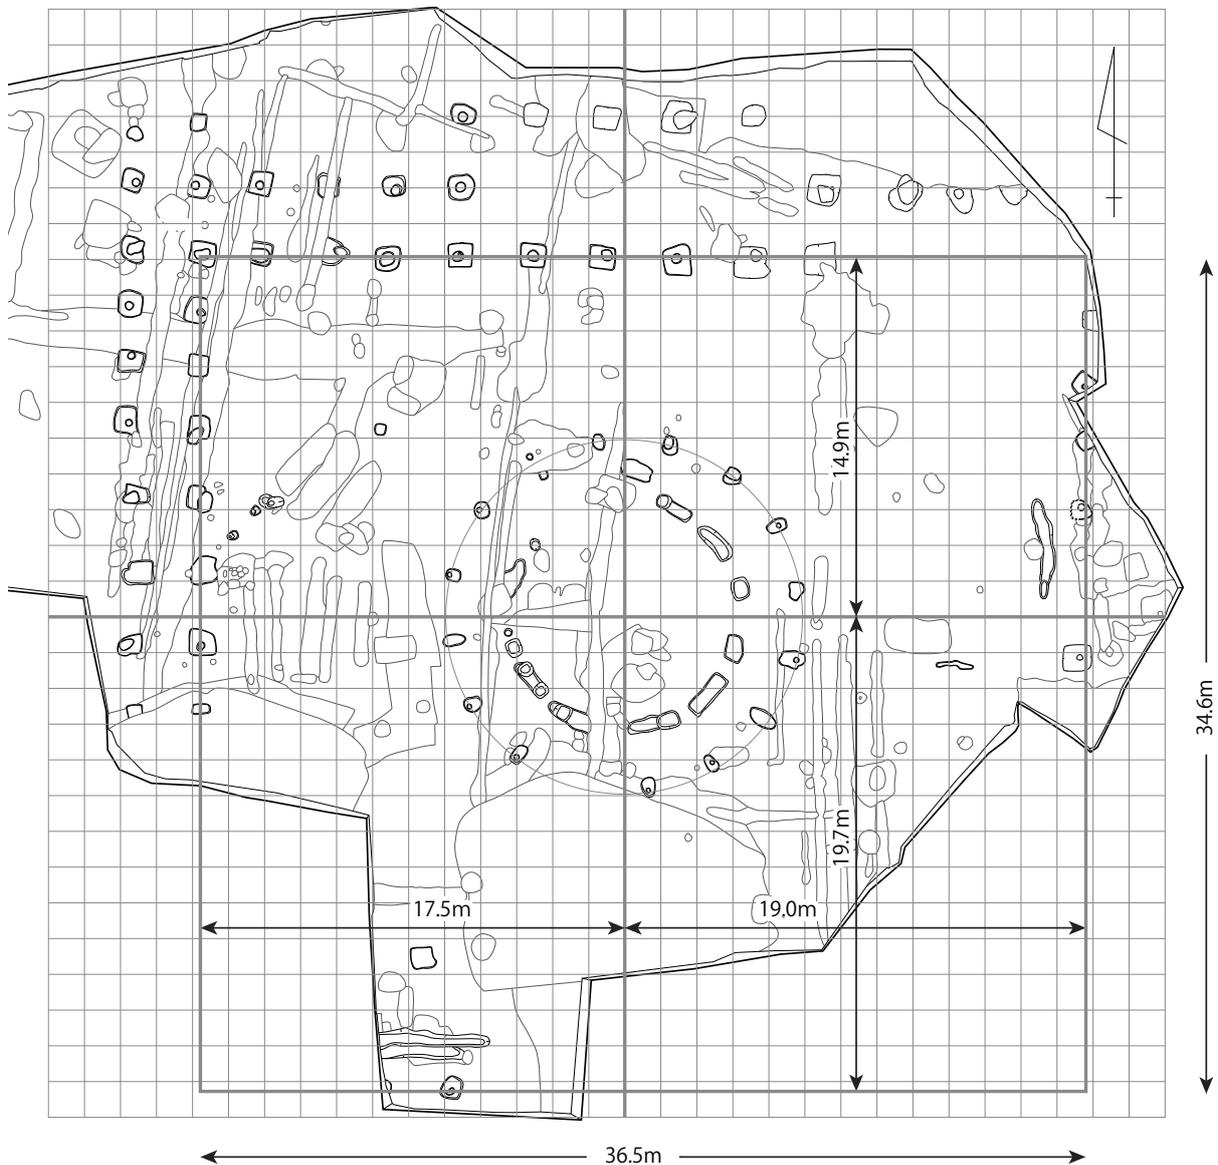
図57 建物の配置(1)(5尺メッシュ)

まず東西方向を検討すると、西面回廊の梁行柱間は9尺のため、西側柱から棟通りまで4.5尺(約1.4m $\div$ 1.35m)を勘案すると、SB140の中心から西面回廊の棟通りまでは18.8m(17.45+1.35)となり、東面塀までの距離(約19.0m)に近似する(図58)。回廊の柱間寸法のばらつきからみて、これは施工誤差と考えられる。したがって、SB140は東西方向には区画の中軸線上に建つと考えて良い。区画の東西規模は、東面の塀と西面回廊の棟通りを基準として東西37.8m(約125尺:このとき1尺=0.3024m)を意図したものと考えられる。

つづいて南北方向を検討すると、SB140は明らかに区画の中で北に寄る。すなわち、区画のなかでSB140の南を広くとっていることがわかる。区画の南北規模は、南北の回廊柱穴の内法(北面回廊南側柱と南面回廊北側柱)で34.6mであり、南面回廊の梁行柱間も西面と同じ9尺(2.7m)と仮定すれば、南北の回廊棟通り間の距離は37.3m(34.6+2.7)となる。北側建物SB150の棟通りまでとす

れば、北面回廊の棟通りから北に4.5尺(約1.4m)の距離を加えて38.7mを得る。南面にも北面と同様に、回廊と棟通りを異にする(南に寄った)建物があったとすれば、南北の建物間の棟通り間距離はさらに大きくなる。区画の東西規模(37.8m)と比較すると、南北回廊の棟通り間37.4mが最も近似し、これが125尺で計画されたとすると、1尺=0.2992mを得る。このとき、SB140の中心と南北の回廊の棟通りは間の距離は、約21.1m(19.7+1.4)、約16.3m(14.9+1.4)となり、南北の回廊棟通り間を二等分した約18.7mから、それぞれ2.4m(8尺)を得る。すなわち、SB140は区画の南北の二等分線より北に8尺寄せて南を広くしたことがわかる。

以上から、回廊の柱間寸法の精度を勘案すれば、区画は1尺=0.300m前後を基準尺として125尺の方形で計画されたと考えられ、東は掘立柱塀、その他の3方は回廊の棟通りを基準としたらしい。そして、SB140は、東西方向は区画の中軸線上に、南北方向は中軸線から8尺北に置いたと考えられる。こうした配置から見て、東面を塀とする区画施設の違いはあるものの、南が正面と考えられる。

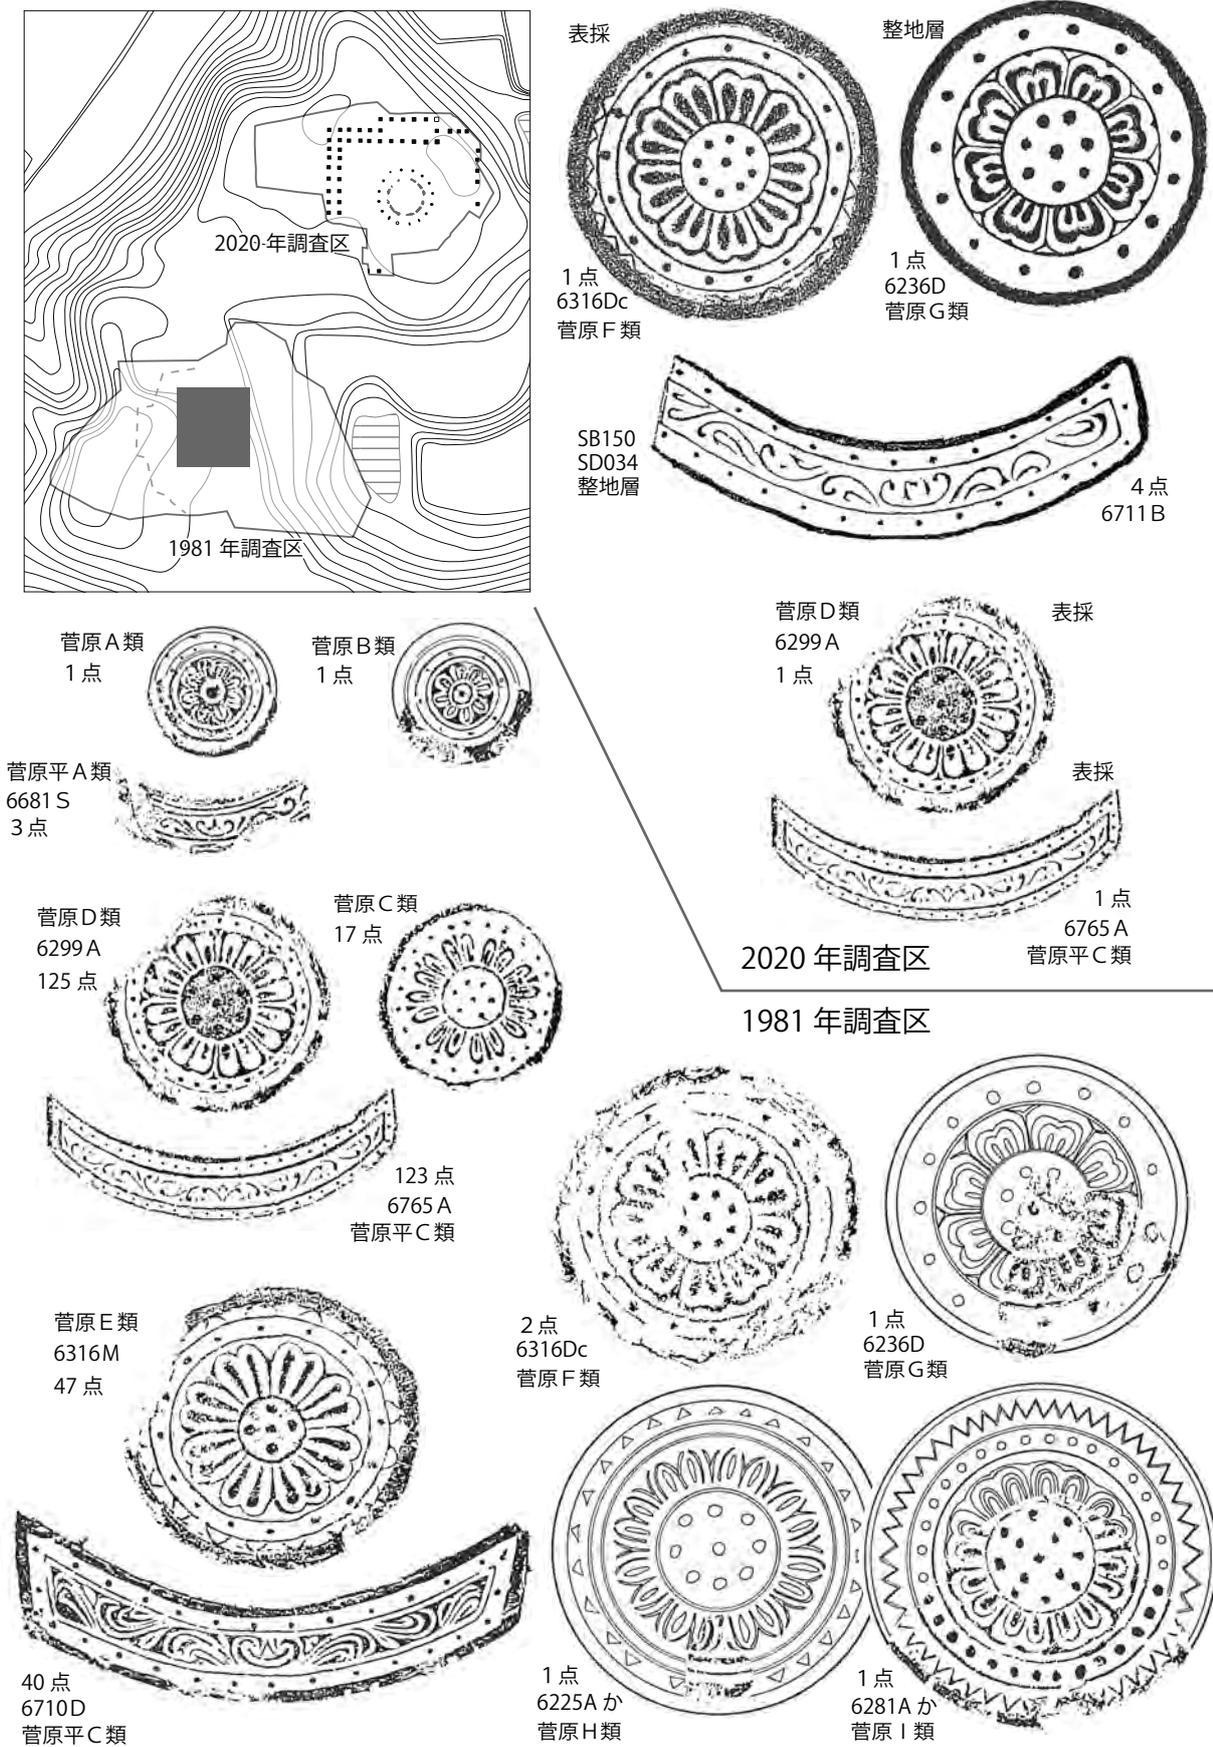
図 68 菅原遺跡出土の軒瓦

1981年の調査では、軒丸瓦が菅原A類、菅原B類、菅原C類、6225A、6236D、6281A、6299A、6316Dc、6316Mの9型式と軒平瓦が6681S、6710D、6765Aの3型式が出土している。

菅原遺跡を特徴づけるのは、大きさの異なる多様な瓦の出土である。出土点数については図 68 に記したとおりであり、出土点数の対応関係から、中型瓦では軒丸瓦 6316M - 軒平瓦 6710D がセット、小型瓦では軒丸瓦 6299A - 軒平瓦 6765A がセットであると考えて問題なかろう。また、数点ではあるが超小型瓦についてもセット関係で出土している。

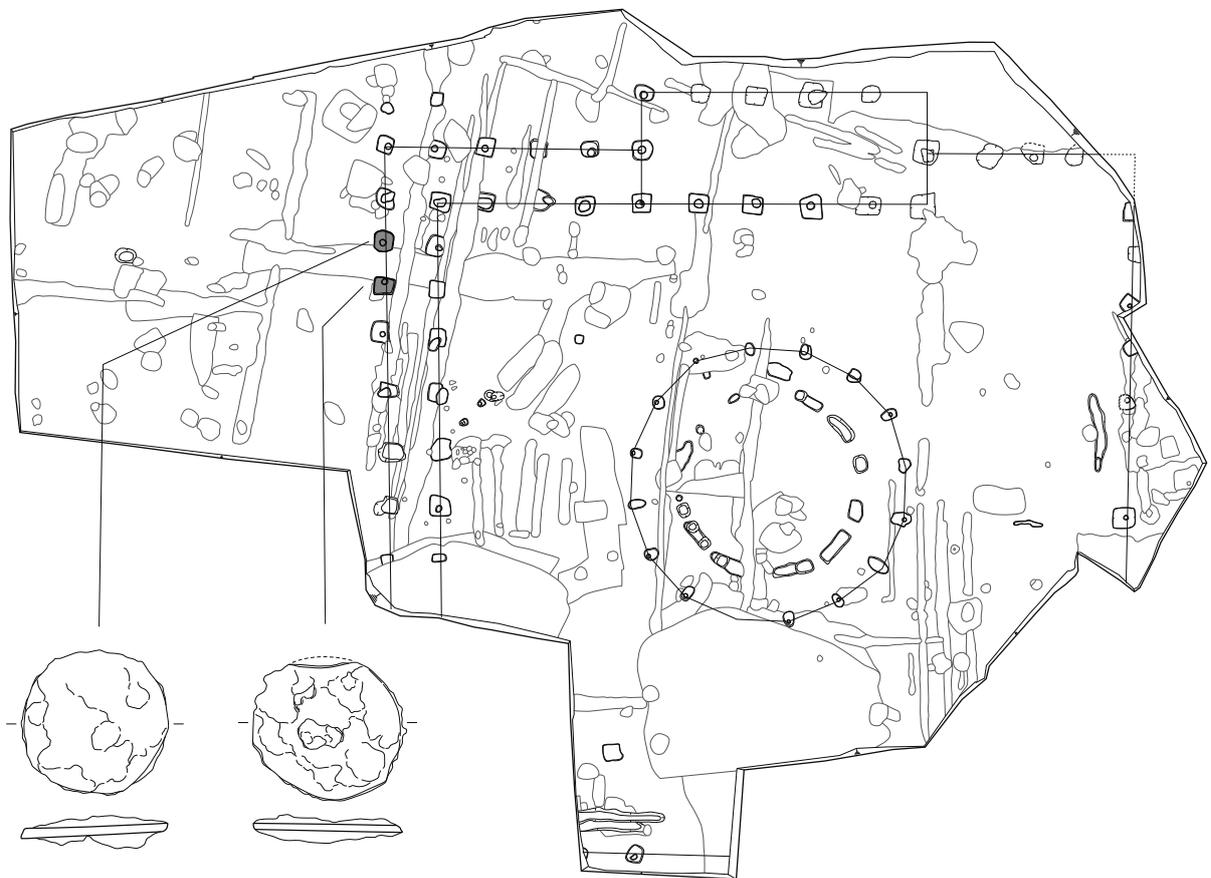
図72 鉄製円盤の出土位置

そのような中、西面回廊のSC160の柱穴であるSC160gとSC160hとした柱穴から出土した鉄製品は注目される存在である(図73-1・2、以下図番号は略)。当然、この鉄製品に関しては、調査時から留意されており、円盤状を呈することから鉄鏡などである可能性が想定されていた。

本文中で報告したように、本例は円盤状の鉄製品であり、隣接する柱穴掘方から出土している。両者ともに錆が著しく表面が荒れているが、X線画像で確認すると、穿孔や鈕などの突起、文様などは確認できず、いずれも無文の板状円盤である。両者は最大径6.0cm前後で共通しており、直径2寸を意図して、同一規格で作られた一連の鉄製品であると考えられる。

直接的な根拠には欠けるものの、菅原遺跡出土の鉄製円盤は、一つの可能性として地鎮に伴う鎮物の「鉄鏡」であった可能性を指摘しておきたい。
