幸ノ元井堰

— 太宰府市の文化財 第 91 集 —

太宰府市教育委員会

— 第 1 次調査 —

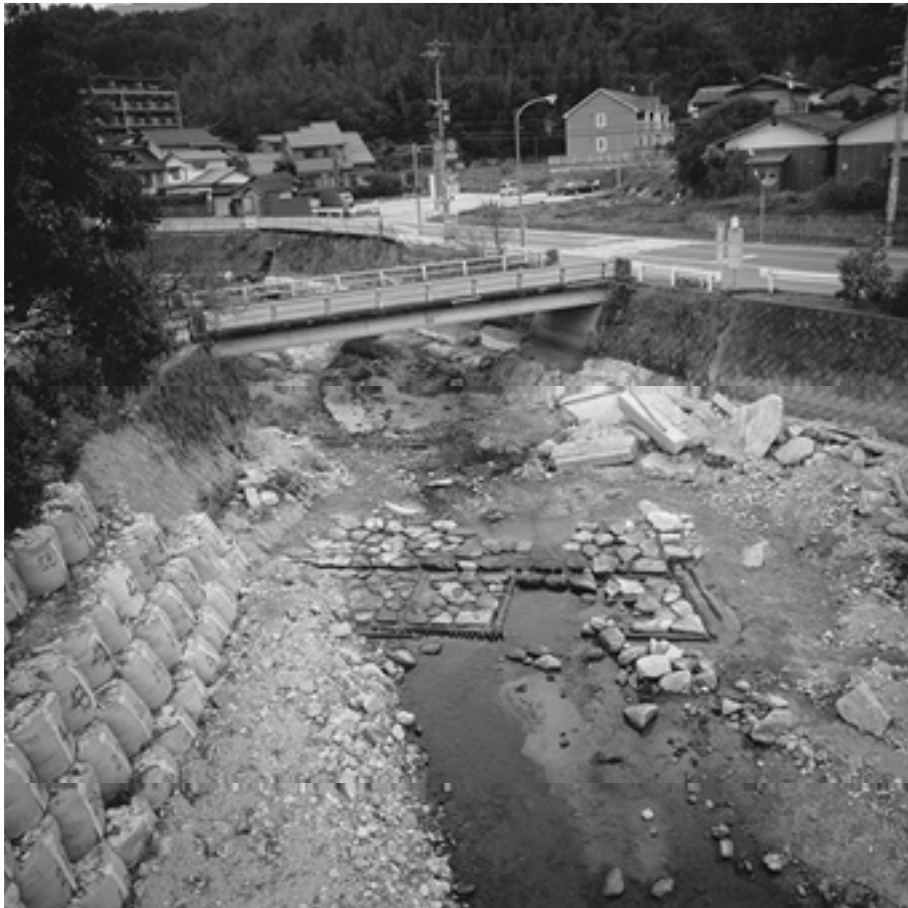
幸ノ元井堰第1次調査石畳（SX001）全景（西から）

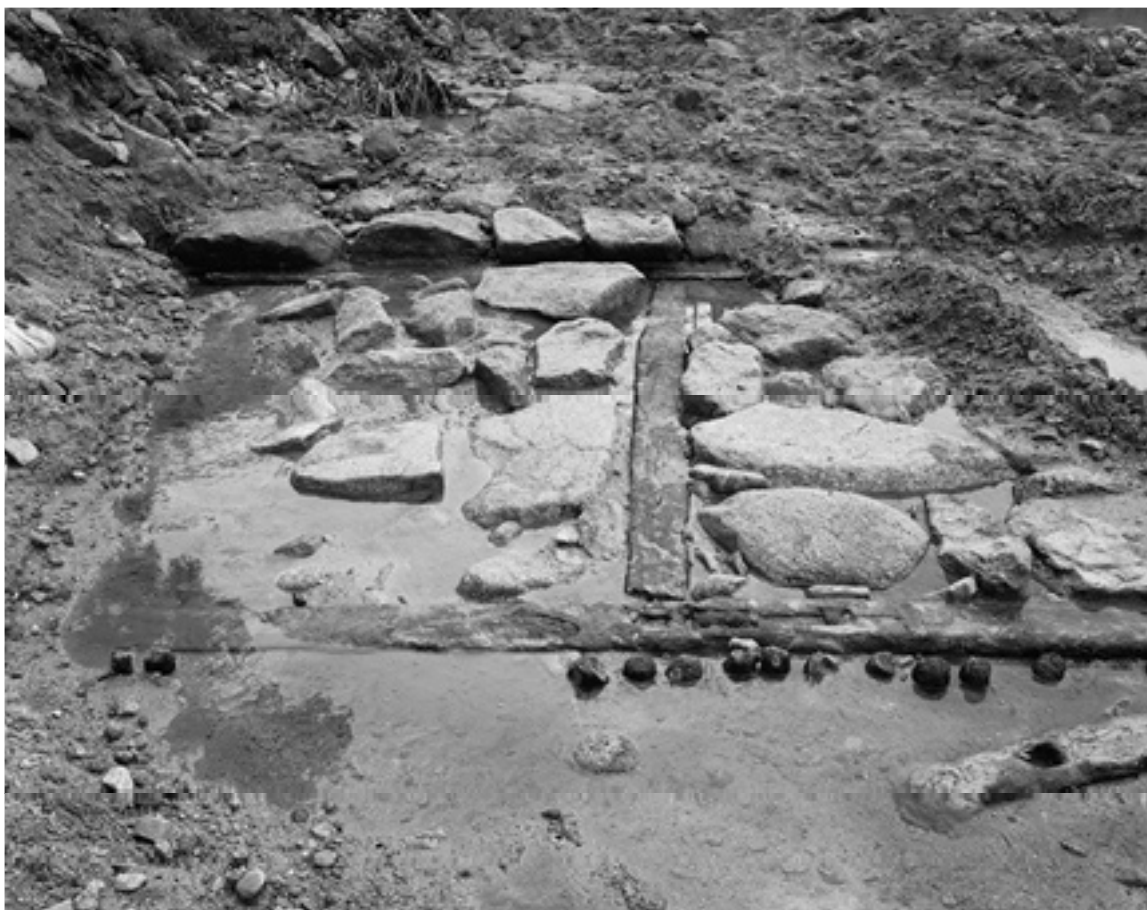
幸ノ元井堰第1次調査石畳 (SX001) 北端 (西から)

辺形を呈している。SX002の北端(SX002j付近)を見ると、木枠の角材は北にも延びているので、北側にさらに一区画分存在していることが予想され、全体の南北幅は少なくとも13.9m程度はあることが言えるだろう。

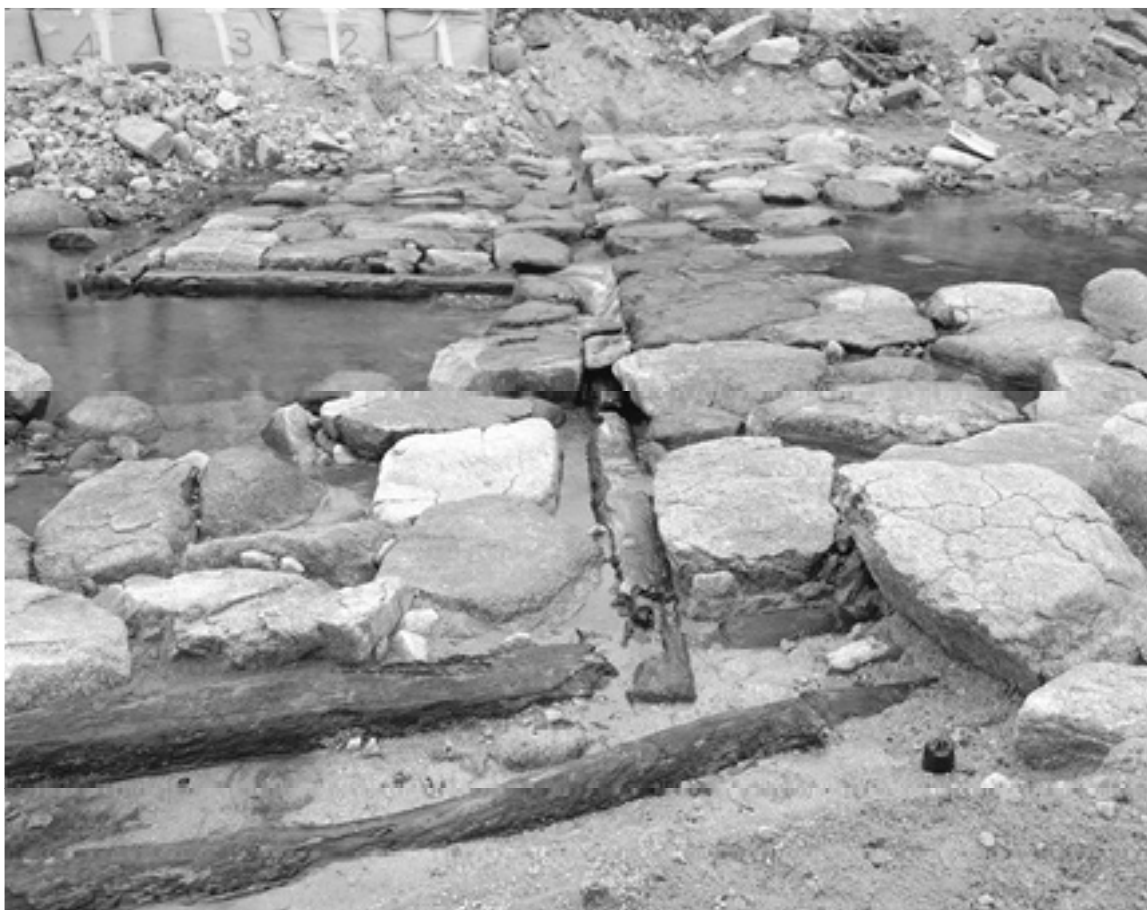
西側角材列 (SX002) (南から)

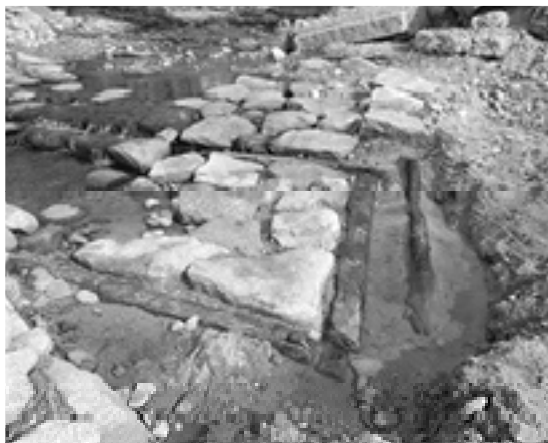
石敷き南側 (SX007・SX008) (西から)

SX001の南端(川岸側)には、約15～18cm(5～6寸)程度の丸太材が2列並行して置かれている。その東側では、2列の丸太材の上に石材が一段分(現存で石材5個)並べられており、丸太列と石材を併せてSX007と捉えた。角材が2列並んでいるのは、石材の沈下を防ぐための基礎として機能したことが想定され、5個並んでいる石材の天端は石畳部分の天端と比べて15～20cm程度高くなっている。こうした状況と、遺構全体の南端(川岸側)に平行していることから、これは川岸の護岸として機能していたと想定している。護岸としての機能を考慮すると石材を数段積み上げ、石垣となっていたことは十分考えられる。なおSX007から遺物等は見つかっていない。

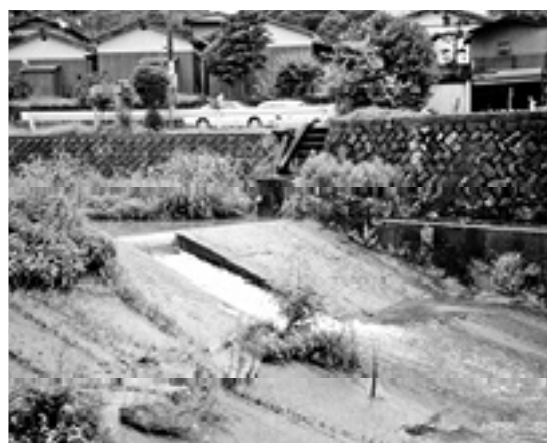
平成15年夏の災害で欠失する前の固定堰 (北西から)

左岸に堰長 4.8m 分、右岸に下流側の先端部基礎が長さ 8m、幅 1m 分が残存していた。左岸は取水部が当初は間知石による石垣で築かれており、ここに堰体を取り付いている。堰体の表面はコンクリート張りで、堰の最も高くなる部分に石柱を立て、柱同士を砂礫が多く入る漆喰状の 0.3m 幅の壁で連結している。柱は左岸際と左岸から 4.8m のところで検出した。漆喰状の壁は打設の単位が判明し、下より 25・40・50・20cm である。その上は厚さ 40cm のコンクリート張である。コンクリートと河床との空間には円礫の栗石が充填されていたと考えられる。
