九州国立博物館建設に伴う散策路整備事業に
関わる埋蔵文化財発掘調査

馬場遺跡第6・7次調査

太宰府市教育委員会

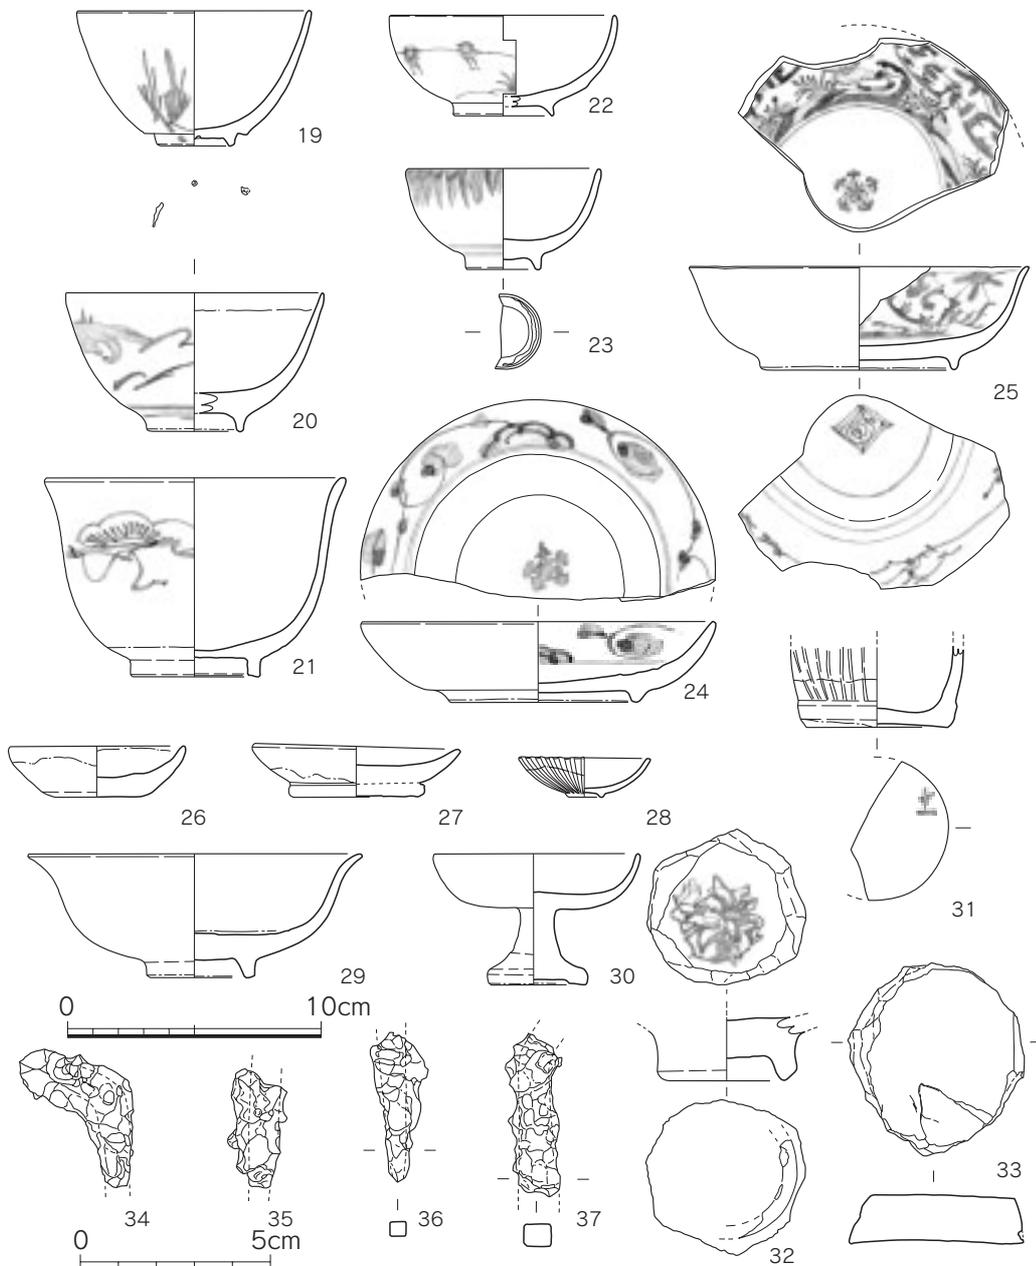
Fig.24 第2遺構面 6SX043その2出土遺物実測図 (34~37は1/2、他は1/3)

十能(7) 長軸長17.6cm、器高9.3cm、幅15cm。胎土は2mm以下の白色粒子と金色雲母を少量含む。色調は、明黄赤色。3cmほどの立ち上がりを持つ平坦な受け口に、7cmほどの把手がつく。把手の直径は4cmで、直径1.3cmの穴が長さ6.4cmほど穿たれている。把手の端部はヘラ切りされている。内底面には煤の痕が残る。

釘（34～37） それぞれ角鉄釘に錆が固着している。37は長さ3.7cm。38は長さ3.15cm。39は長さ3.95cm、幅0.4cm、厚み0.4cm。40は長さ4.3cm、幅0.7cm、厚さ0.6cm。

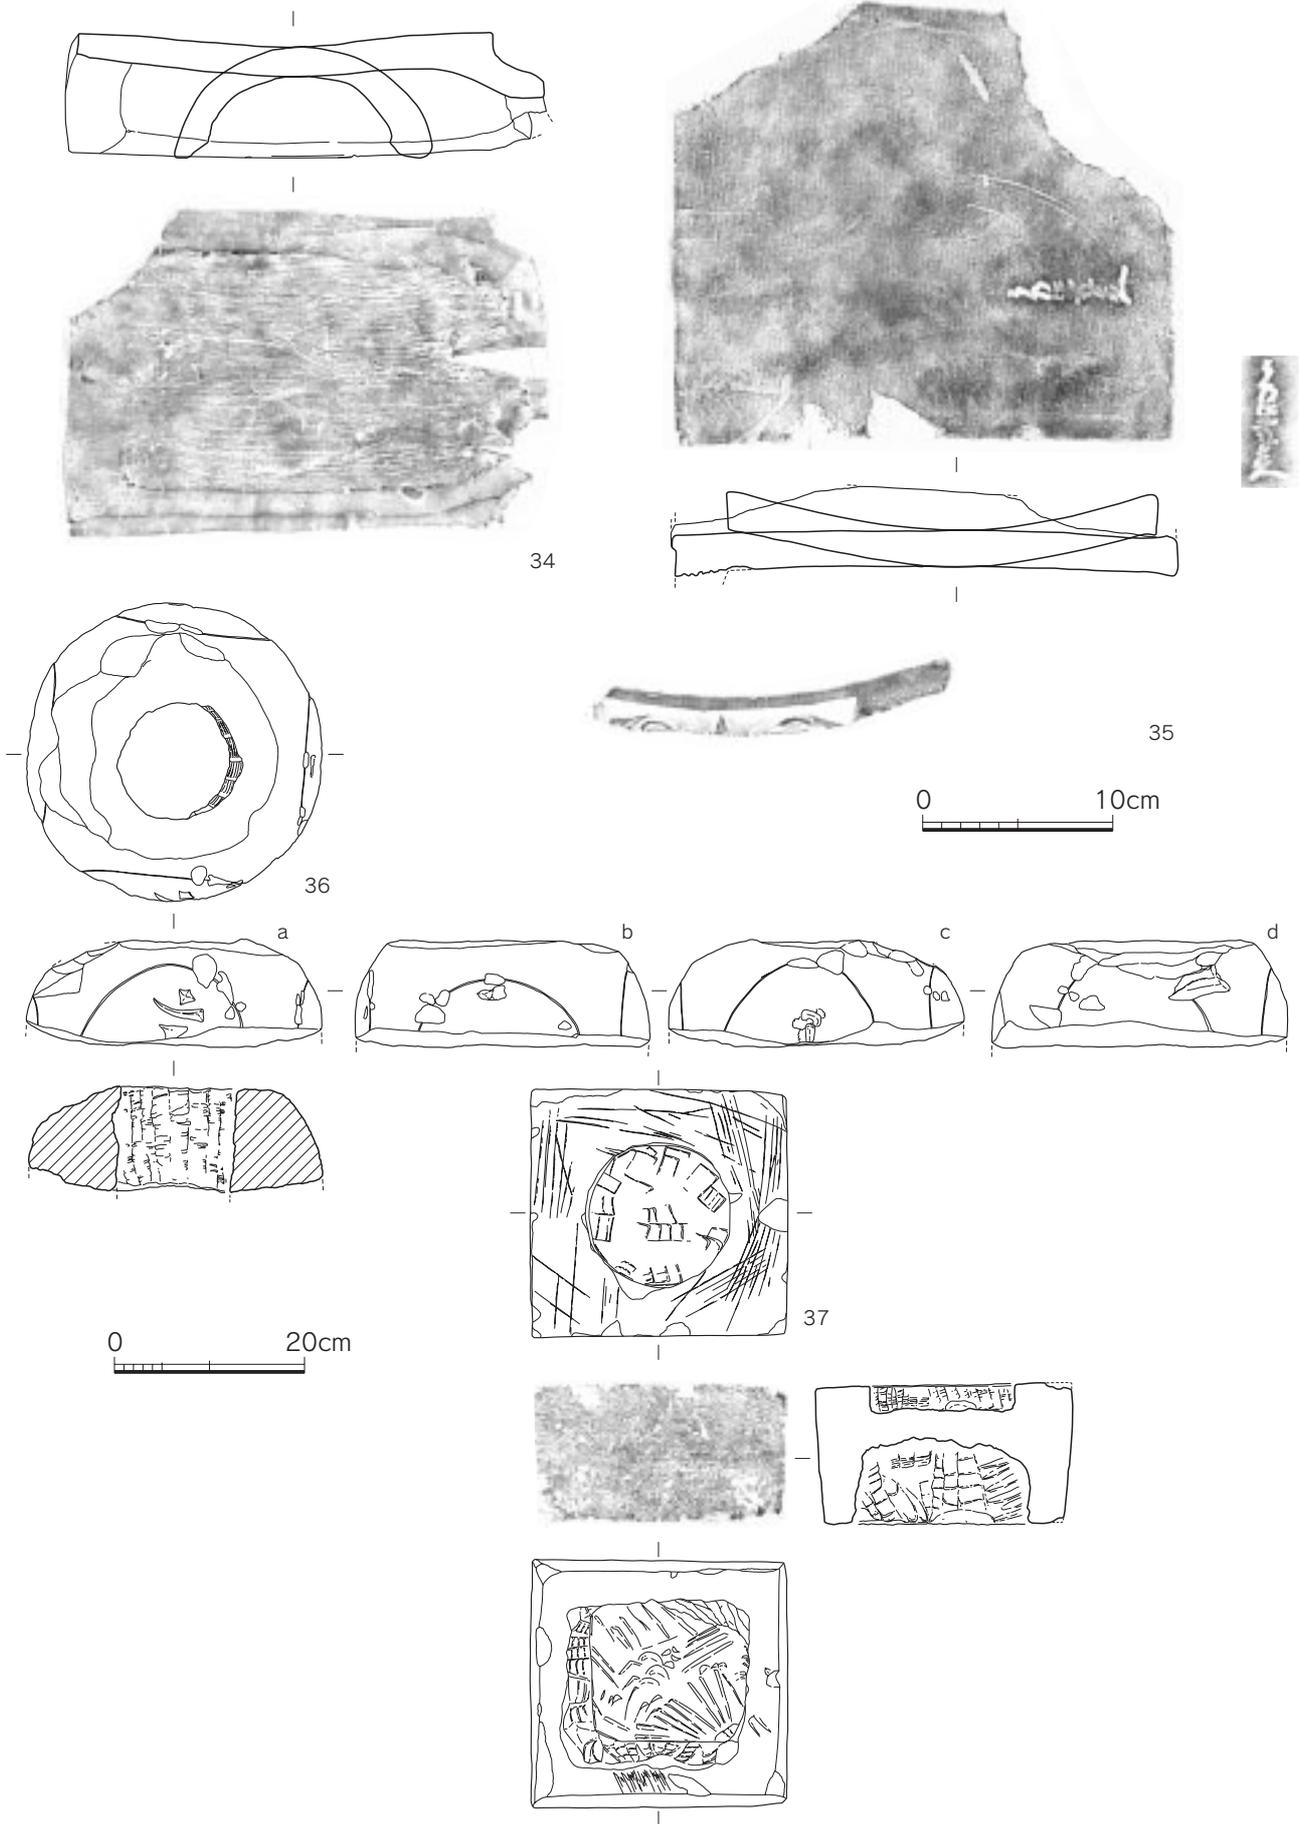
Fig.39 第3遺構面 6SX090明灰黄色土その3出土遺物実測図 (1/4は34、35、その他は1/8)

五輪塔（36、37） 36は水輪の一部でちょうど上部1/3程度が残存している。残存高11.4cm、幅31.1cm。石材は阿蘇凝灰岩。本来円形の部位で、内部をノミ状の工具で直径17.2cmの円柱状に削り抜いている。体部の四面にはそれぞれ梵字を彫っていた痕跡が残るが、破損がひどく明確ではない。aの種字は阿闍如来を表す「𑖀(ウーン)」の可能性もある。それを足がかりに考えると、cの面は阿弥陀如来を表す「𑖀キリーク」ではないだろうか。そうすると、北方が不空成就如来、西方が阿弥陀如来、南方が宝生如来、東方が阿闍如来という金剛界五仏を本来表していた可能性が考えられる。37は地輪で完形品。縦26.3cm、横27.1cm、厚さ15cm。上部を直径15.2cm、深さ3cmほど彫り下げて、下部は内面を大きく削り抜いている。ともにノミ状工具の使用痕跡が明瞭に残っている。外面は丁寧に削って平滑に仕上げている。

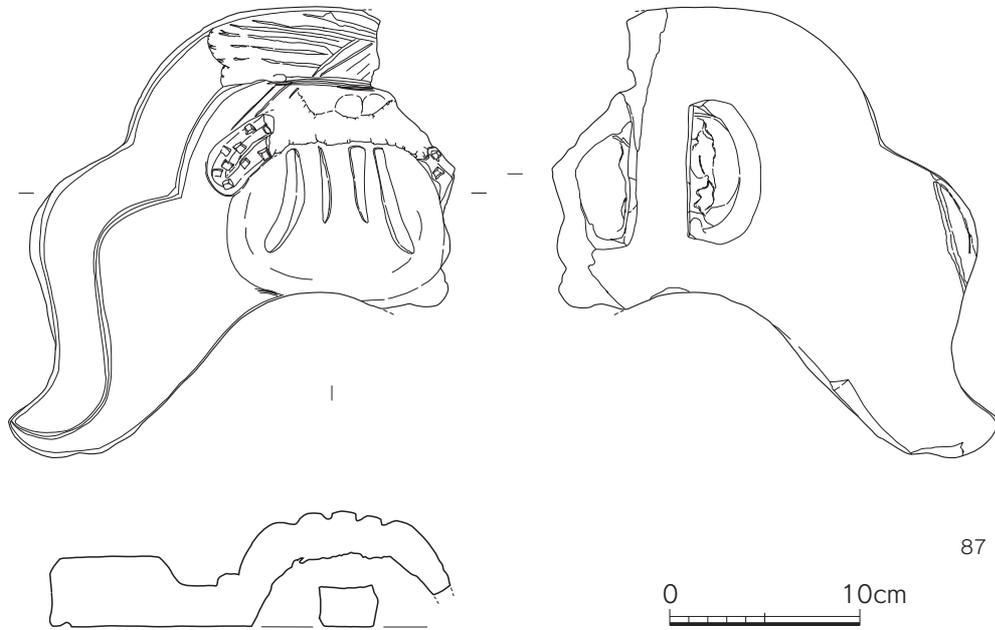
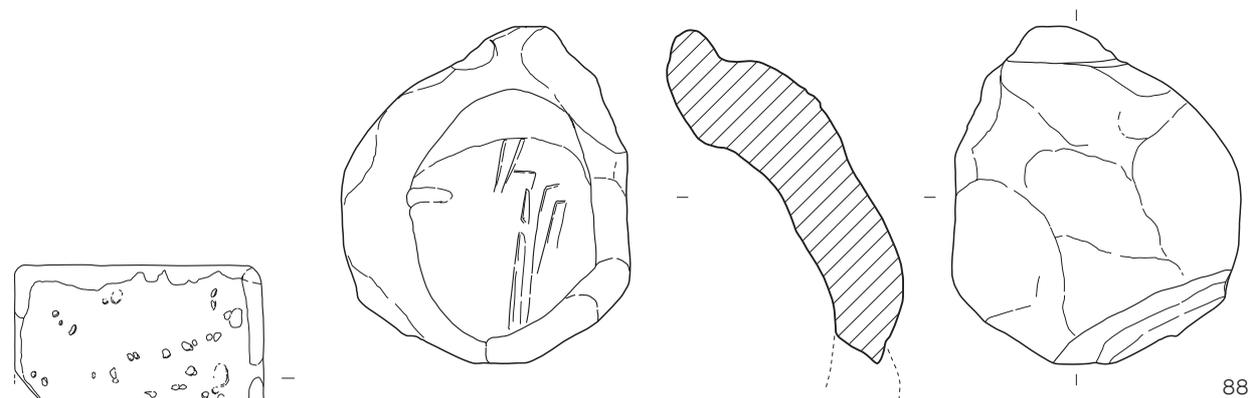
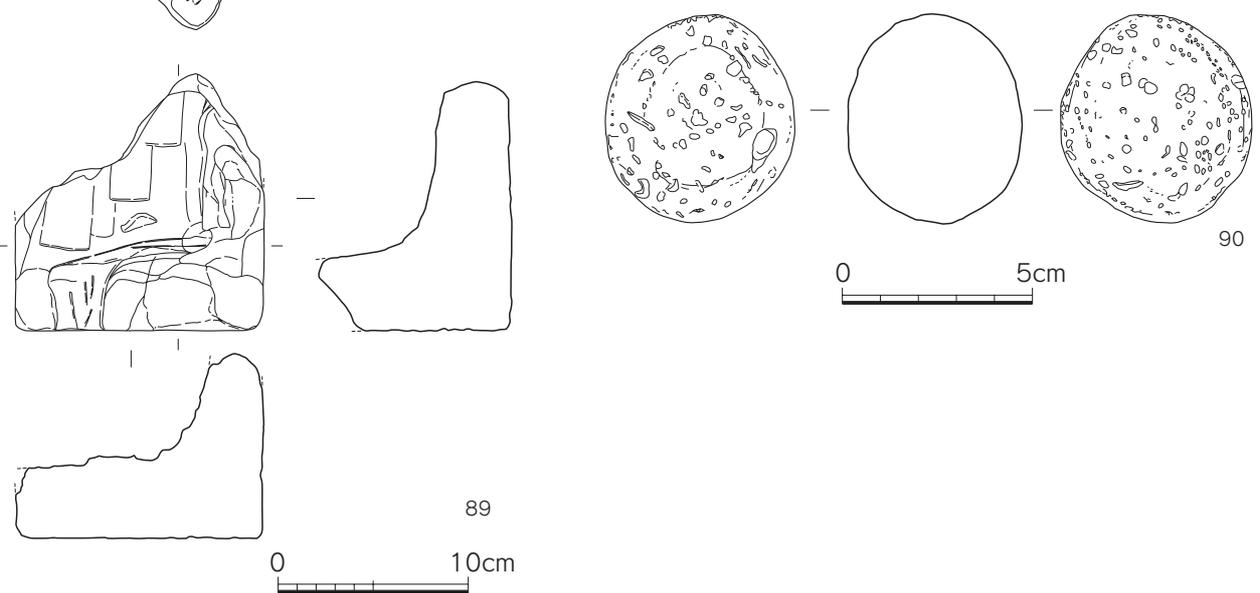
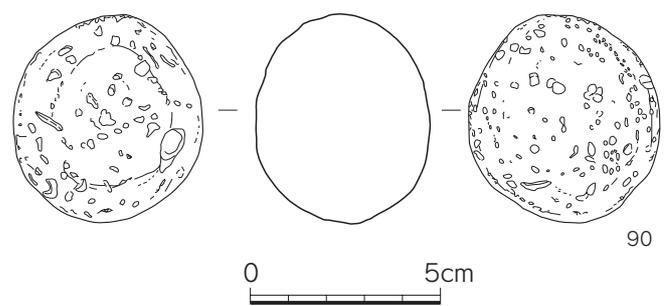
Fig.44 第3遺構面 6SX090茶灰色砂その5出土遺物実測図（1/2は90、その他は1/4）

鬼瓦(87) 高さ23.35cm、横23.4cm、厚さ3.75cm。向かって右半分が欠損している。中央部には巾着袋と思われる図案が丸みを帯びて貼り付けている。裏面をみると、中央に柱を通して、巾着袋の内部は削り抜いているのがわかる。巾着袋の上には接合時のヘラ刻みが残っている。焼成は良好。燻しはやや良好。胎土は密で精良。3mm以下の白色粒子を少量含む。

五輪塔(88、89) 88は水輪の破片。縦17.9cm、横15.2cm、厚さ4.9cm。石材は阿蘇凝灰岩。風化が激しく表面の調整は不明。内面などに部分的に工具痕跡がある。上部には火輪との組み合わせ用の段が彫り込まれており、下部には円窓と思われる削り込みが見受けられる。色調は淡灰褐色。89は地輪の破片。縦13.6cm、横13.1cm、高さ9.8cm。内面を削り抜いているあとがみられる。表面は平滑に仕上げているが、内面のくりぬき部は工具痕跡が粗く残る。色調は淡灰褐色。

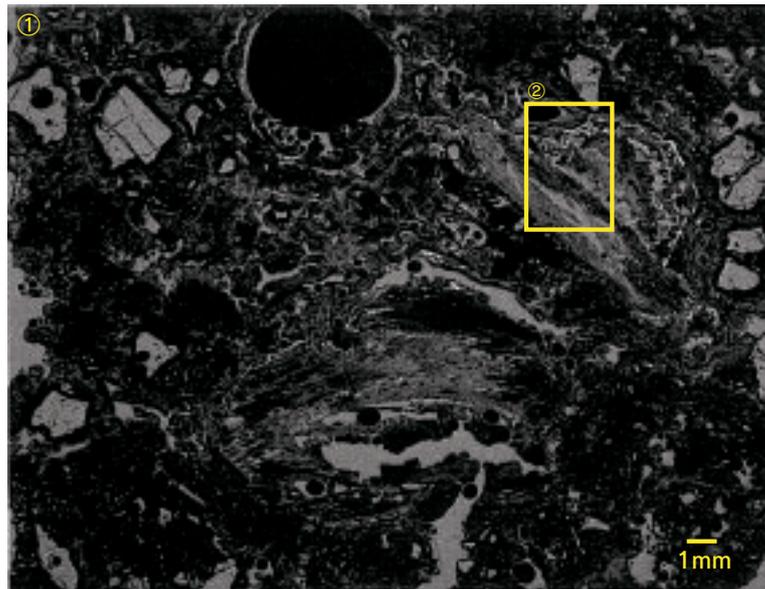
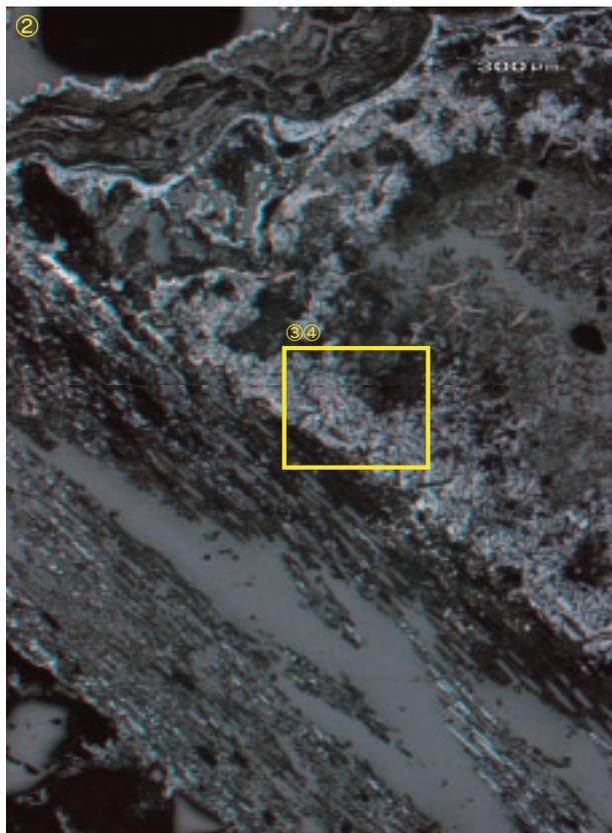
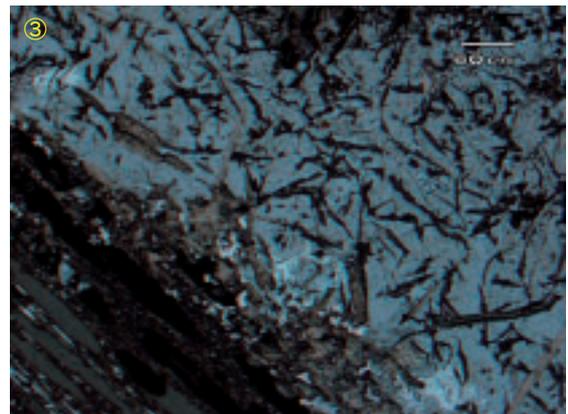
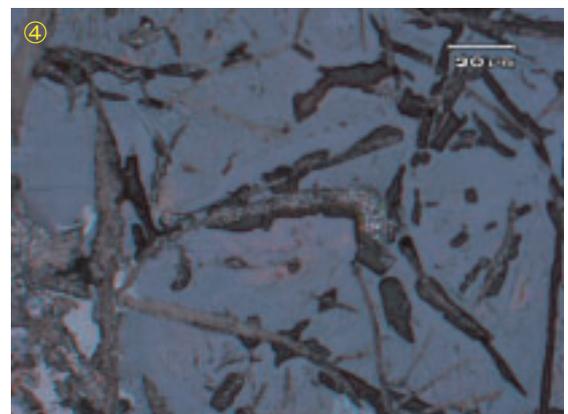
Photo.5 再結合滓の顕微鏡組織

- ①マクロ組織、素地部分：土砂微細木炭破片、錆化鉄散在
- ②木炭破片、付着錆化鉄粒拡大
- ③④錆化鉄粒拡大、ねずみ鋳鉄組織痕跡
