首里当蔵旧水路

一龍潭線街路改良工事に伴う埋蔵文化財発掘調査報告ー

2017年(平成29) 2月 那覇市 文化財課

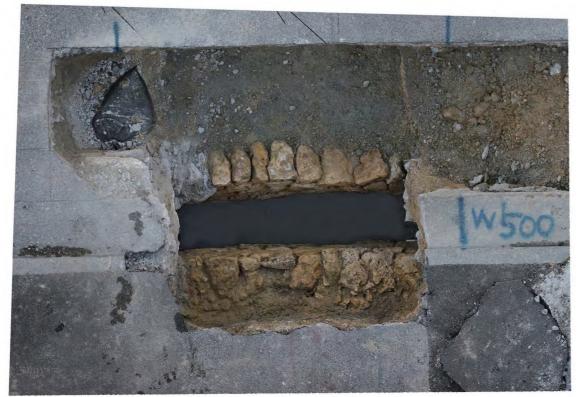
第 10 図 調査地点②

挿図番号 図版番号		調査地	残存状態	高さ (cnn)	幅 (cm)	備考			
	調	敷石面	3/1残存	-	60	東側のみ残存。板状に平坦に切出加工した石材を 組合わせて石畳状に並べ、石材間の隙間が無くな るように配置されている。調査区域外へ伸びる。			
第9図 図版2	査地点(北側壁面	一部残存	20	_	1/3残存。東側に切石2段残存。 * 図面なし。			
	10 -	南側壁面	良好	60		北側側面に比して、良好な状態。切石4段積み構 で、内部表面は、面揃いとなるように表面加工が 成されている。			
	調」	敷石面	良好		50	板状の石材を石畳状に配置し、敷き詰めている。			
第10図 図版2	査 地 点	北側壁面	良好	60	<u> </u>	残存状況は良好。切石2~3段積み構造。内部表面は、面揃いとなるように表面加工が成されている。			
	2	南側壁面	良好	60	-	残存状況は良好。石材の加工については、北側と 同様。切石3段積み構造。			
	調	-	_	_	-				
図版3	査 地 点	-	_	-	_	 埋設管工事などによって、水路が消失したとみら れ、遺構は確認されなかった。			
	3		_	_	<u> </u>				
	調」	敷石面	不明	-	45	流水及び滞水の為、状況観察できず。			
第11図 図版3	査 地 点	北側壁面	一部破損	65	_	一部が工事によって損壊しており、土嚢が詰められていた。切石4段積み構造。			
	4	南側壁面	良好	60	1_	残存状況は良好。北側のような工事影響は、確認 されない。切石4段積み構造。			
	調」	敷石面	一部残存	-	_	調査地点においては、消失。			
第12図 図版3・4	查 地 点	北側壁面	一部破損	80	_	埋設管工事によって、石積を撤去したとみられる。東側は石積消失。切石4段積み。

個々の遺構の詳細については、第1表ならびに第9図~第15図を参照されたい。

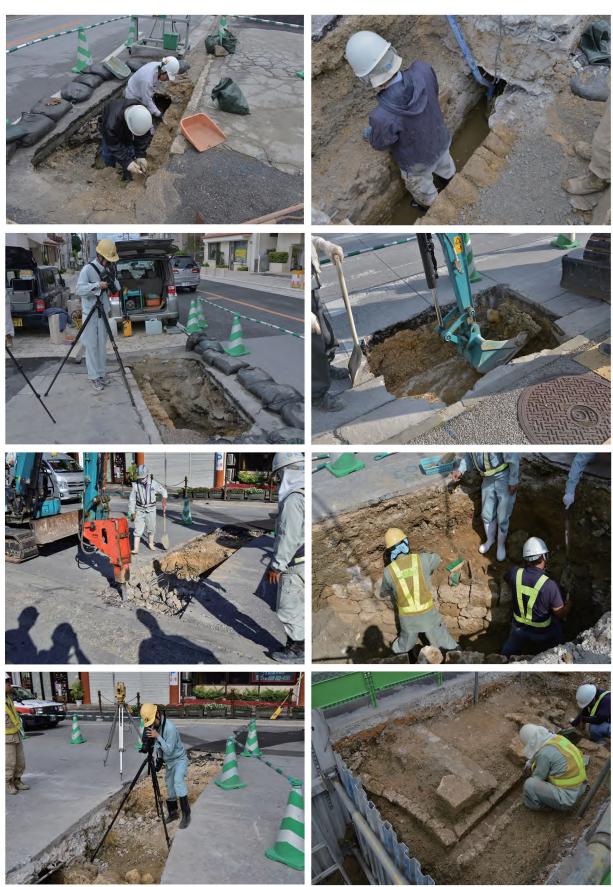
図版1 遺構検出・記録撮影状況

1 段目左:調査地点①1 段目右:調査地点④2 段目左:調査地点①2 段目右:調査地点⑤3 段目左:調査地点②3 段目右:調査地点⑥4 段目左:調査地点②4 段目右:調査地点⑦

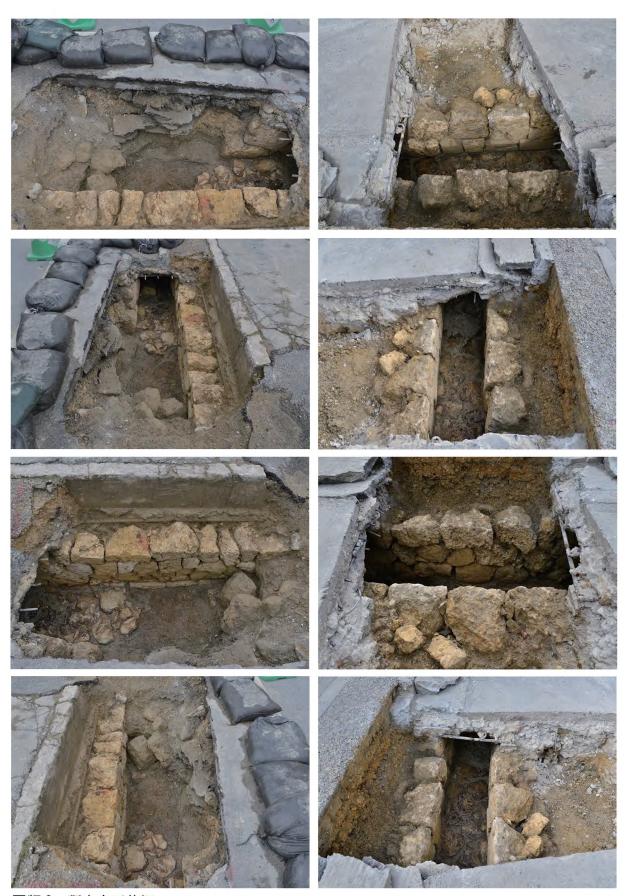
図版 2 調査完了状況

1 段目左:調査地点① 南より 2 段目左:調査地点① 西より 3 段目左:調査地点① 北より 4 段目左:調査地点① 東より 1 段目右:調査地点② 南より 2 段目右:調査地点② 西より 3 段目右:調査地点② 北より 4 段目右:調査地点② 東より

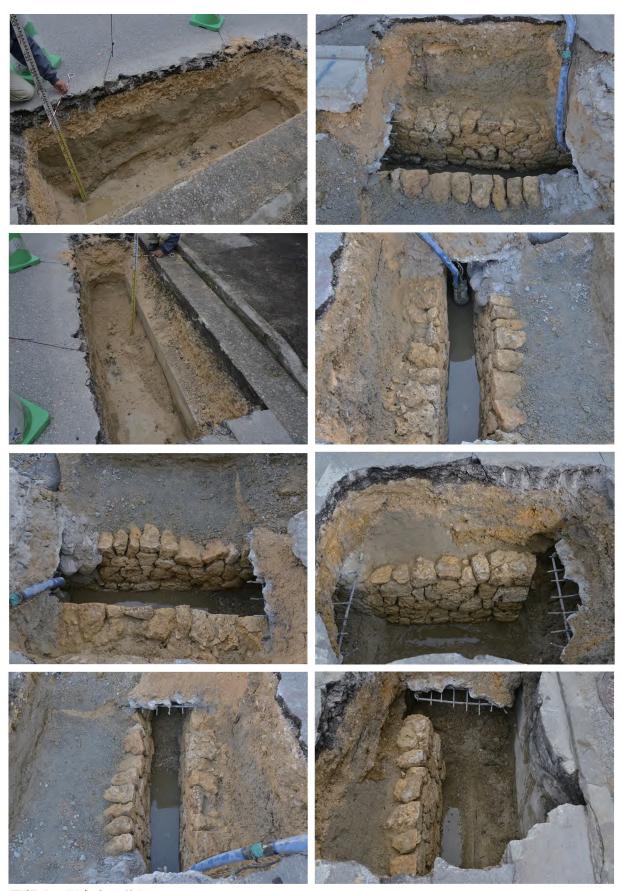
図版3 調査完了状況

1段目左:調査地点③南西より1段目右:調査地点④北より2段目左:調査地点③南東より2段目右:調査地点④東より3段目左:調査地点④南より3段目右:調査地点⑤南より4段目左:調査地点④西より4段目右:調査地点⑤西より

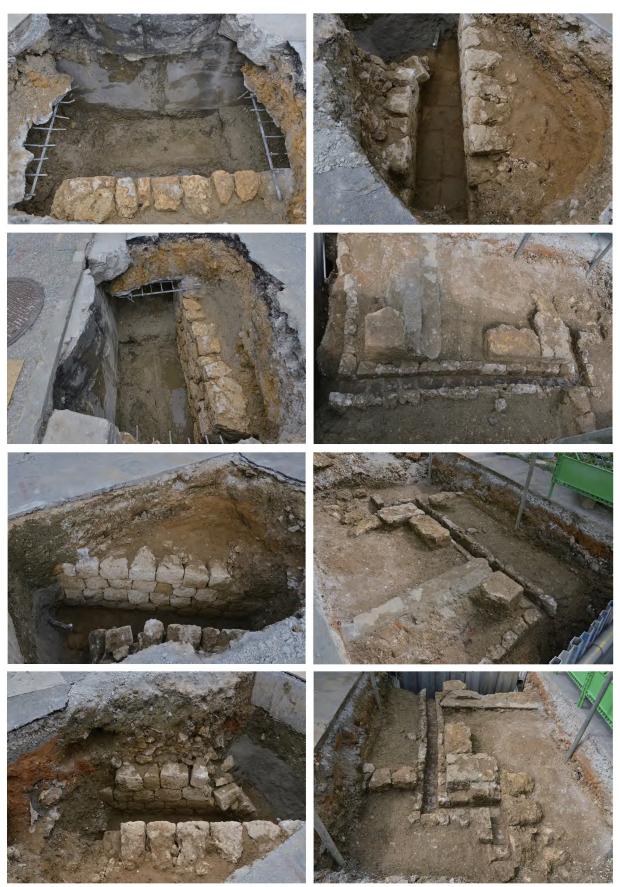
図版 4 調査完了状況

1段目左:調査地点⑤北より1段目右:調査地点⑥東より2段目左:調査地点⑥東より2段目右:調査地点⑦南より3段目左:調査地点⑥南西より3段目右:調査地点⑦北西より4段目左:調査地点⑥北東より4段目右:調査地点⑦東より
