福部村埋蔵文化財調査報告書第13集

UENO KODOU
上野古道遺跡発掘調査報告書

福部村教育委員会

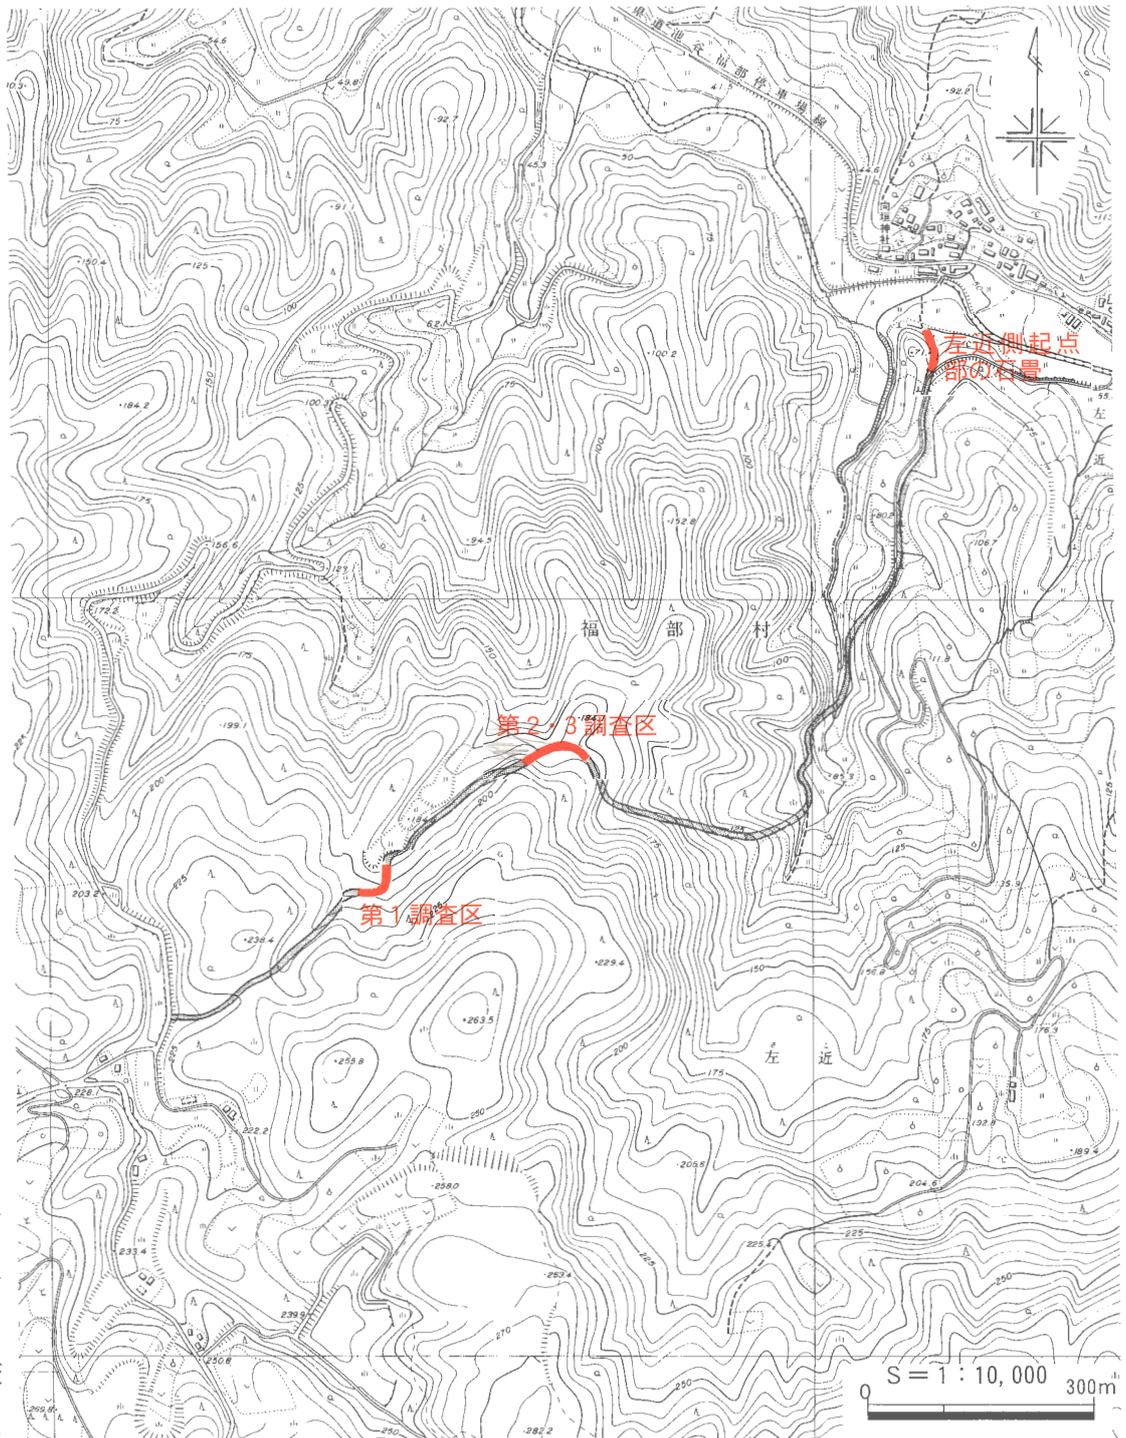
挿図3. 上野古道遺跡路線図

東部広域農道は、岩美町（岩常）を経て福部村蔵見に至り、県道池谷福部停車場線と交差して、上野の山を超える計画で急勾配が続く、従って緩勾配をとるため、蛇行しながらの路線計画であり、上野古道を2ヶ所に渡って交差する計画となっている。

その2ヶ所の交差点で敷石状の痕跡が確認され、現地踏査で最初に確認された上野山稜線に近い交差点を第1調査区、北東に約250m下った交差点が調査対象区になるが、石畳遺構が途切れるために別の調査区に区分し、西側を第2調査区、東側を第3調査区として調査を実施した。

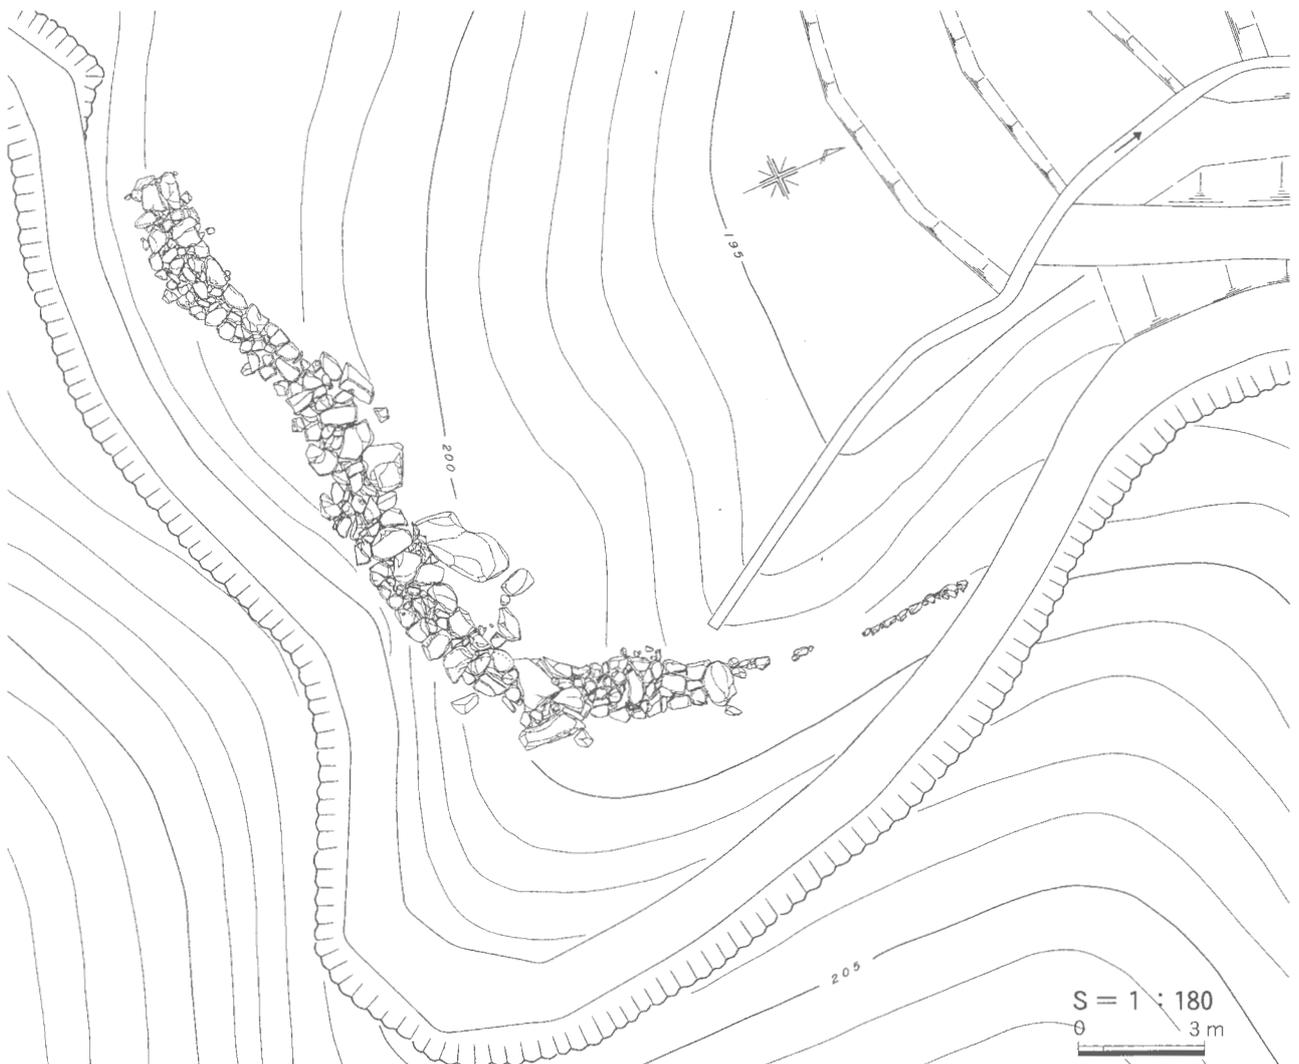
挿図4. 第1調査区全体図

発掘調査は、調査区に繁茂する雑木と雑草を抜開することで、古道の線形を明瞭にし、遺構上面に堆積していた腐植土を除去すると、幅員1.0m～1.5m、延長28mに渡って石畳遺構が検出され、良好な遺存状態にあることが確認された。

古道の造成にあたっては、山裾の地山斜面を大きくカットして平坦面を造りだし、山側からしみ出る水を受けのために約30cm前後の側溝を山側に設け、小さな谷の底面に導いている。ここでの石畳遺構は、この側溝の肩面に沿って敷設されていることと、転落石と思われる大きな自然石を避けていることから、やや蛇行して下り勾配になって谷底部を下っている。したがって傾斜勾配率は約150%とやや斜度を増し、途中に一段の階段状ステップを設けることで、傾斜度を緩くする工夫が図られている。

古道の横断するこの小さな谷地形からは、極僅かな流水が認められるが夏の渇水期には干上がる程度のものである。従って、豪雨時に道の流失を防ぐ石橋状の構造物は特に設けず、谷を渡り次の稜線裾へ向かっている。

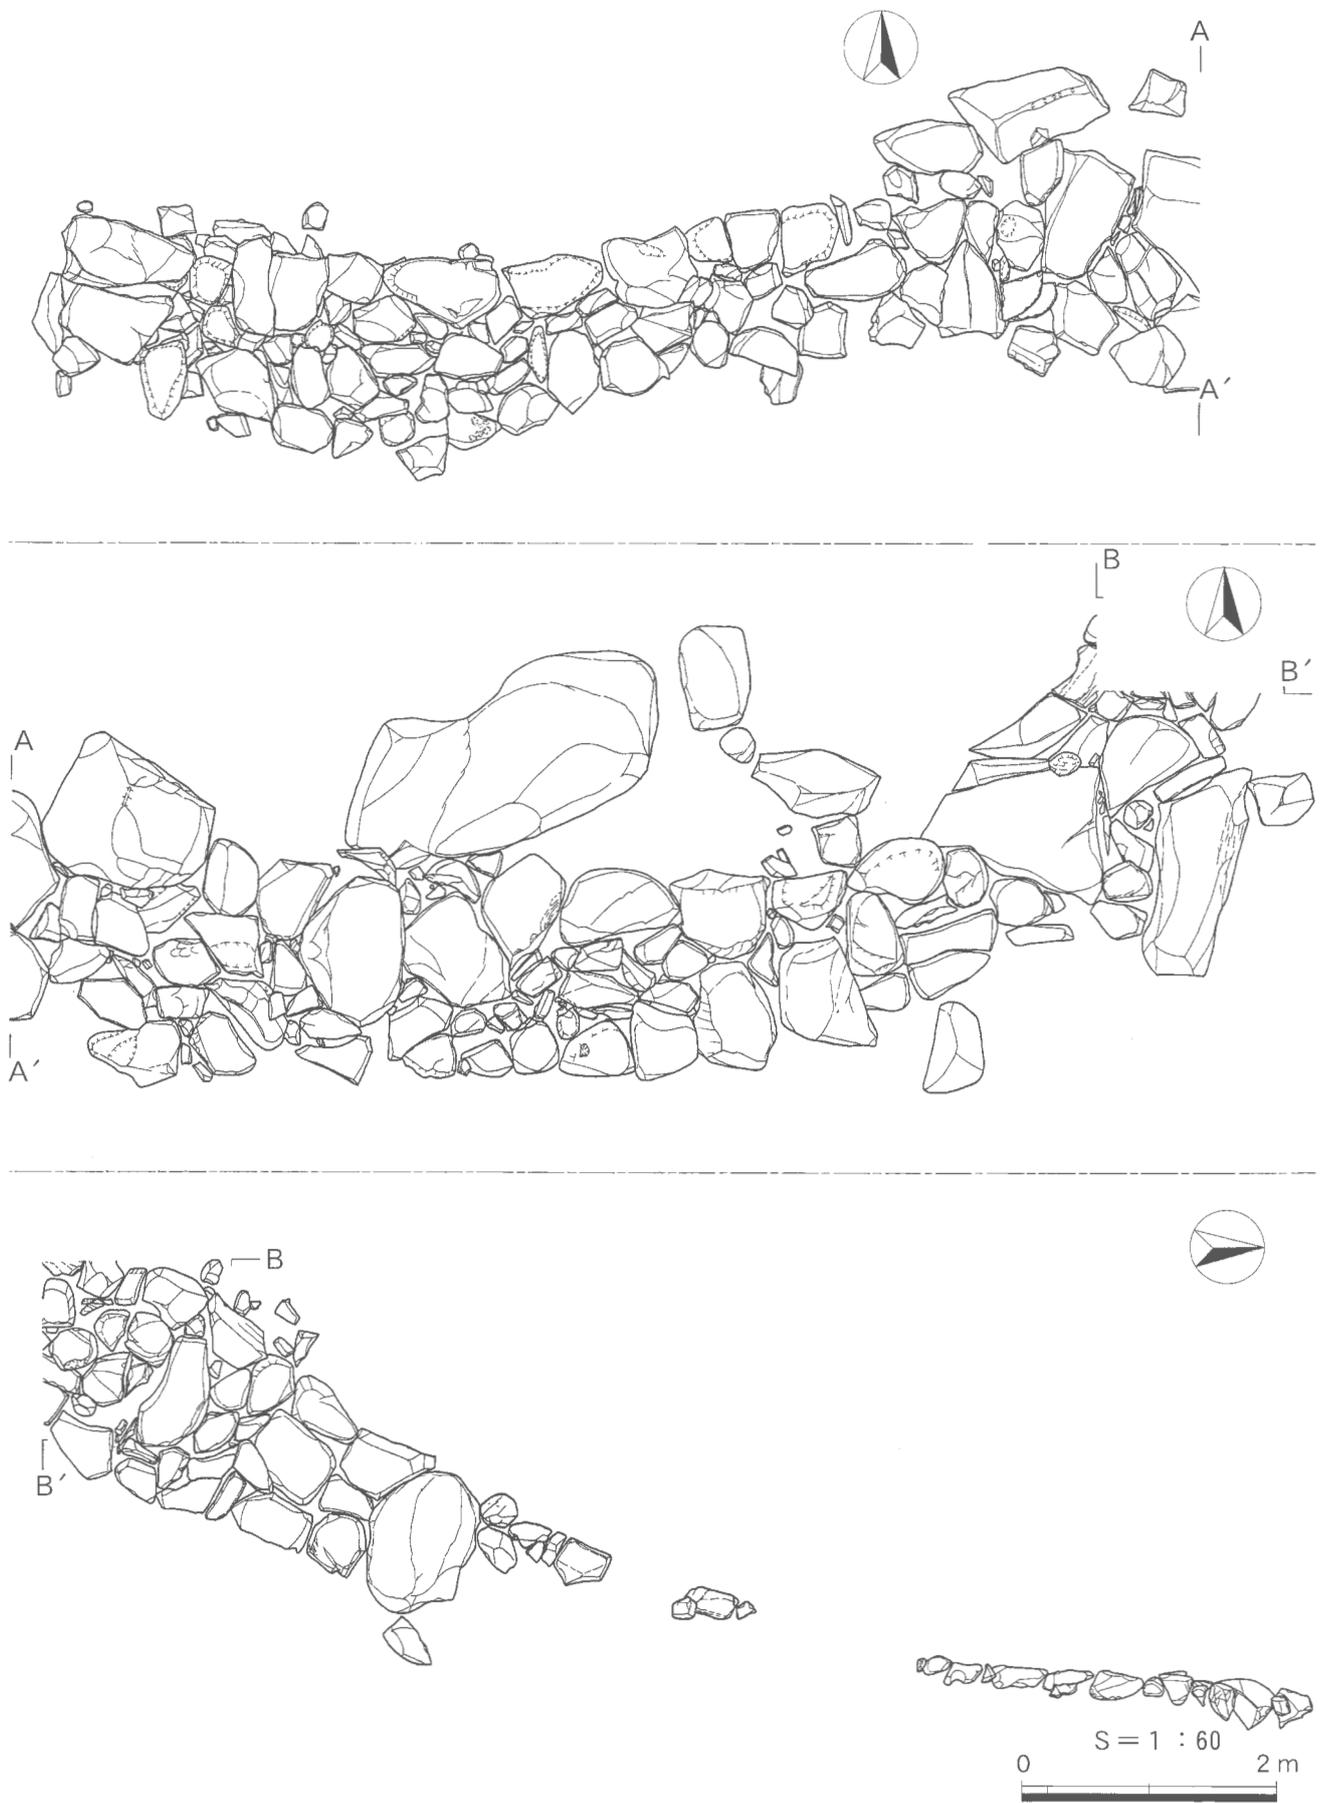
插图 5. 第 1 調査区検出石畳遺構平面図

石畳の敷設されている延長は約23mで、幅員はほぼ1.5mに統一されており、谷の底部で石畳が途切れる。次の稜線裾に取りつく間は、谷側に人頭大の自然石を崖状に配列して盛土を施し、平坦面を造り出している。石畳の石材は、大半が板状節理をもつ「稲葉山安山岩」と呼ばれる安山岩で構成され、川原石のような面的に磨耗したものではなく、稜角が明瞭に残っていることから山の斜面に路頭した転石と思われるが、部分的に雨水等による風化も見られた。石材の平面形態は様々であるが、上面が平滑になるように意識して敷設している。

平面形態での石材の大きさは、120cm×80cm前後の大形石から20cm前後の小型のもで構成され、敷石を安定させるために詰め石として握り拳大程度の小型石が使用されている。

石畳の敷設状況は、石畳の起点部に長径の石材を横向きに据えることで石畳の始部とし、両側は上・側面を持つ大きめの石材を石畳外側縁部に据えることで、直線的に石材を配石した意識がみられ、石畳の側端部を際立たせている。したがって、基本的な配石状況は両外側縁部に大きめの石を据え、内面部に少し小さい石を据えて隙間を小型石（栗石）で埋めることで、より強固な石畳と歩行しやすい配石になっているものと思われる。

石材の用い方に特徴が見られるのは、谷側に厚手の石を配し、山側に比較的薄い石を敷設することで、高差を補正し、崩落防止を考慮したものと思われ、石の面的な大きさをもって意図的に敷設する規則性が見られる。

石畳の敷設順序は、谷底部の平坦部では確認できなかったが、傾斜部では低い石に高い石の端部が乗り重なっているものが多くみられたことから、谷部から順に敷設されたものと思われる。

石畳端部の双方を比較すると、谷部はほぼ均一性のある大きさの石材で比較的丁寧に敷設されているが、山裾の高所に位置する石畳は、石材の大きさも様々で、石と石の隙間を埋める（栗石）の使用が少ないことから粗雑な敷設感は否めない。

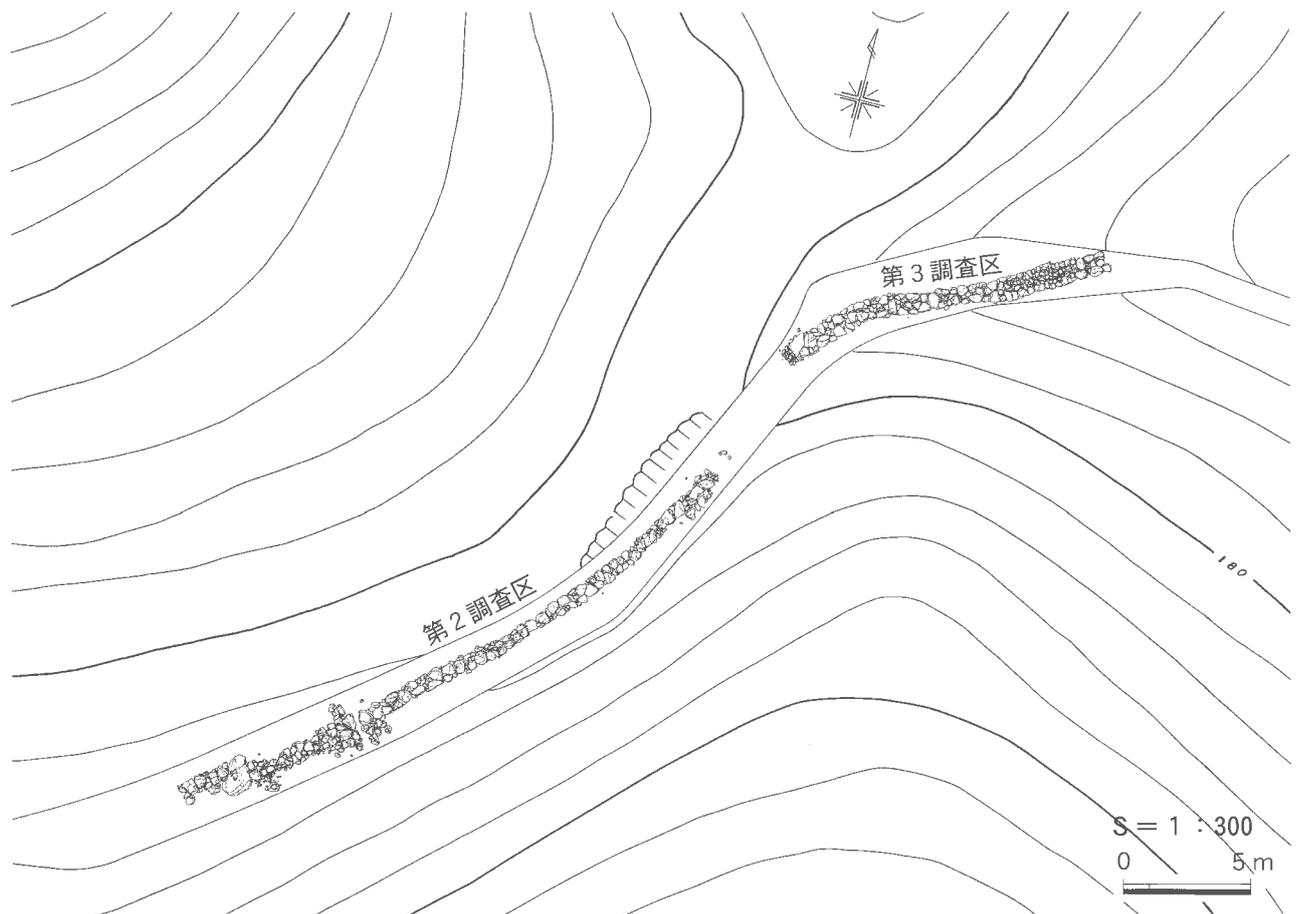
挿図6. 第2、第3調査区全体図

第2調査区は、第1調査区の所在する谷を南の山裾に沿って古道を約450m下り、稜線を切り通しに削平した峠に向かう直前に所在している。

第3調査区は、第2調査区東端部の切り通しから東の下り傾斜となった古道に所在している。したがって、第2調査区と第3調査区の石畳遺構はわずか5m程度の間を隔てて所在している。

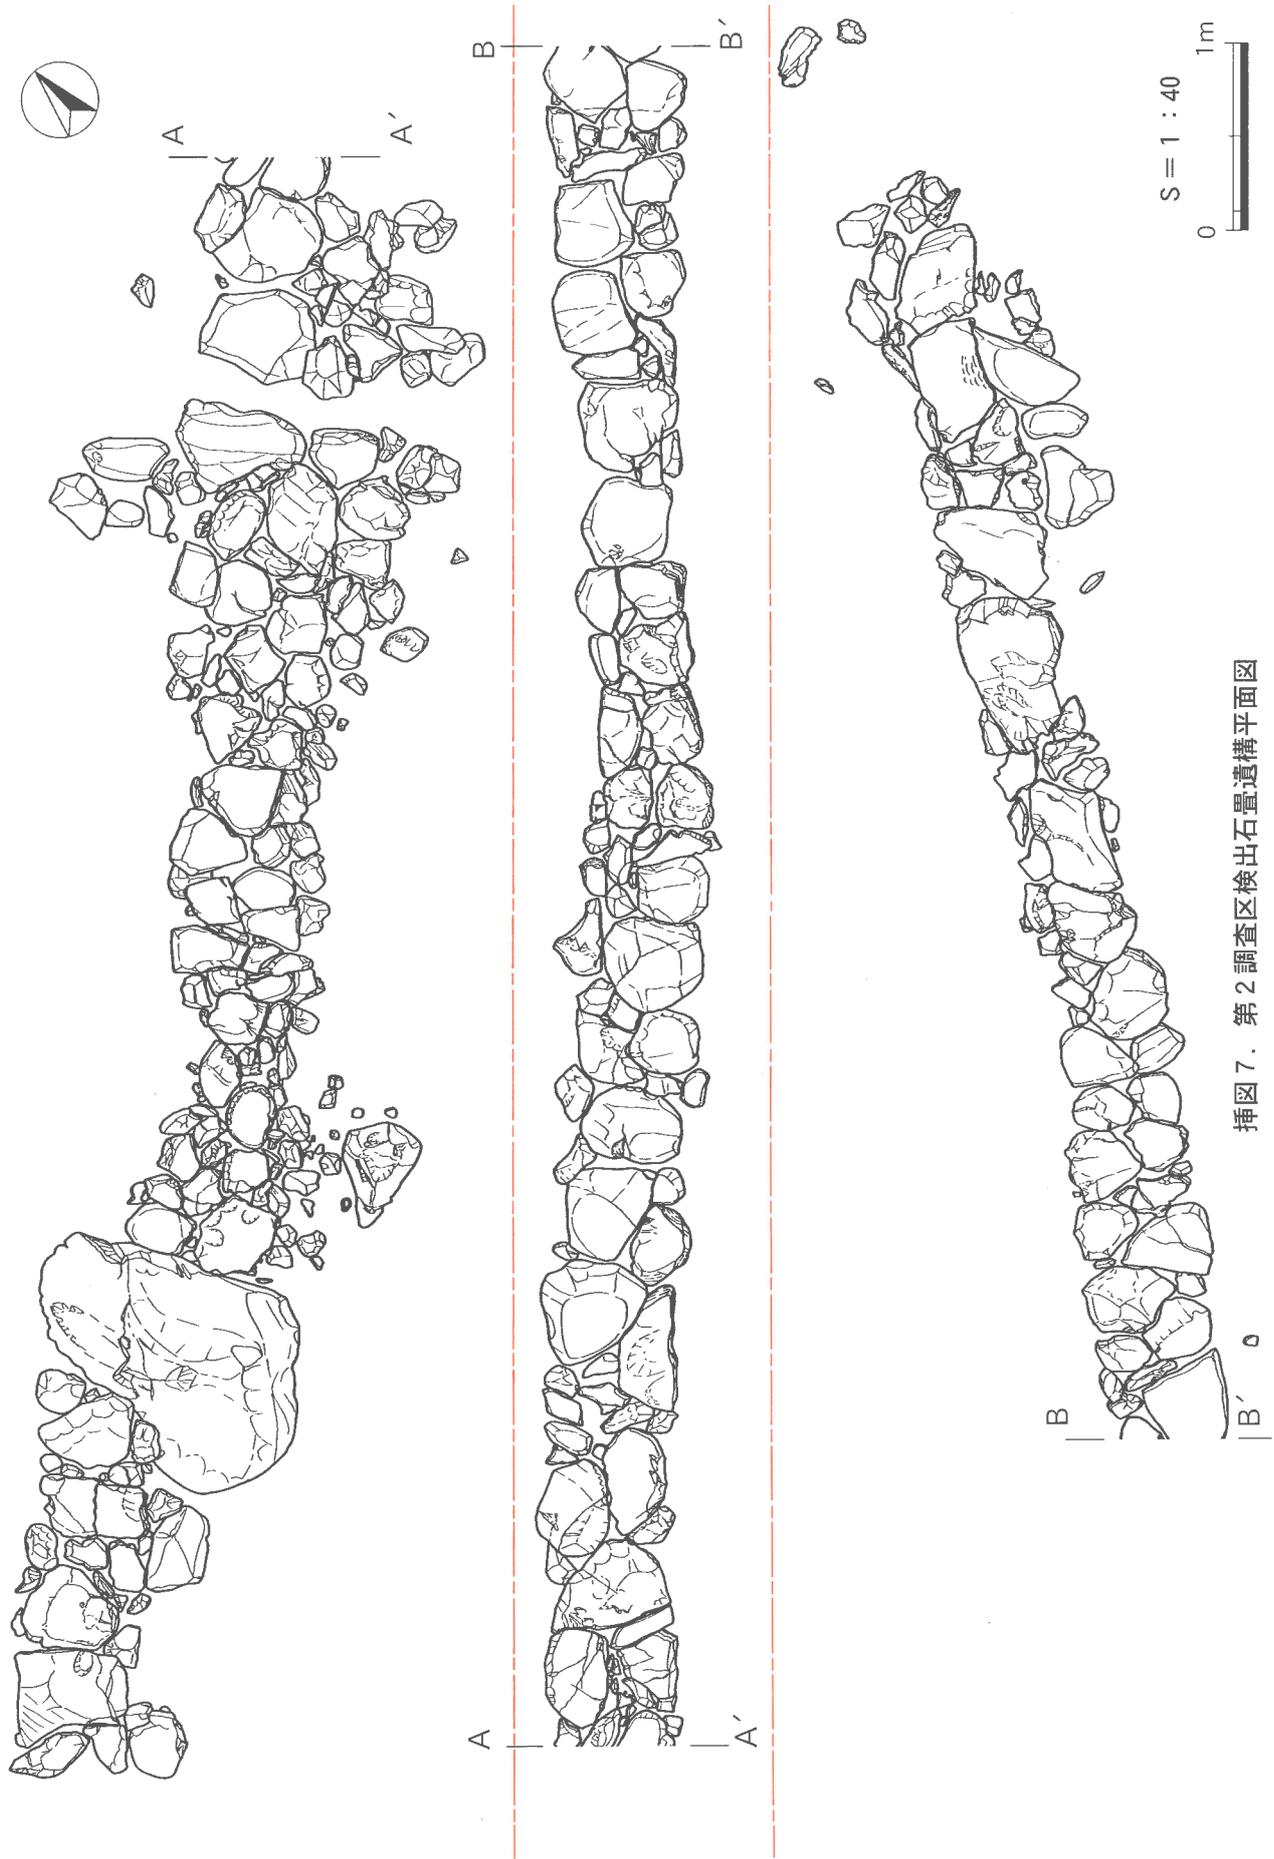
插图 7. 第 2 調査区検出石置遺構平面図

石畳の敷設されている延長は約25mで、幅員は狭く70cm程度に統一されており、石材の大半が板状節理をもつ稲葉山安山岩で構成され、川原石のような面的に磨耗したものではなく、稜角が明瞭に残っていることから山の斜面に路頭した転石と思われるが、部分的に雨水等による風化も見られる。石材の平面形態は様々であるが、上面が平滑になるように意識して敷設しているものの、加工痕は認められないことから、適度の大きさを吟味して搬入したものと思われる。

平面形態での石材の大きさは、50cm×60cm前後の大形石から20cm前後の小型のもで構成され、敷石を安定させるために詰め石として握り拳大程度の小型石が使用されている。

第1調査区に比して、石畳の幅員が極端に狭く、起点部に長径の石材を据えて石畳の始部としていた構造に対して長径の石の前に数個のやや小型の石で端部を構成している。また、両側端は上・側面を持つ大きめの石材を外側縁部に据えることで、直線的な石材の配石意識がみられ、石畳の側端部を際立たせている。

基本的な配石状況は不揃いであるが大きな石を連結し、やや小型の石を添えることで石畳の幅員の均一性を保ち、内面部の隙間を少し小さい石（栗石）で埋めることで、より強固な石畳と歩行しやすいように配慮しているものと思われる。

石畳の敷設順序は、石材の接地面が西に敷設されている石材に、東の石材がわずかながら乗り重なっているものが多くみられたことから、基本的に西側から順に敷設されたものと思われる。

石畳端部の双方を比較すると、東側はほぼ均一性のある大きさの石材で比較的丁寧に敷設されているが、横断溝付近から西側はやや小型の石材が多く敷設されていることから、雨水等による泥濘対策を配慮したものではないかと思われる。

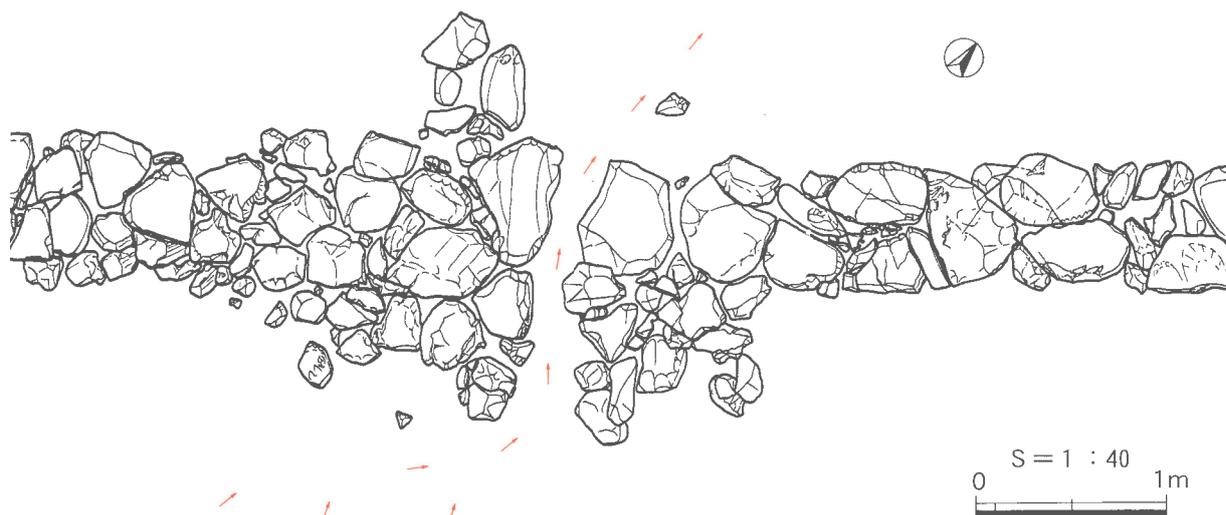
挿図8. 第2調査区横断溝の流水系統図

横断溝は、第2調査区の西寄りに構築されており、道に最も悪影響を与える治水対策を施したものである。横断溝の構築されている山斜面には特に水の流れる水路的なものは無いが、小さな谷地形になっていることから、豪雨時に匹敵する大水からの崩壊と、梅雨期の継続的にしみでる泥濘対策であると思われる。

構造は、横断溝の東淵側を山裾まで石畳を延ばすことで、山裾と石畳の間の東側からかの流水を止めて、横断溝へ導き、横断溝の西淵側を道面の末端まで石畳を延ばすことで、谷部へ放水し、東側への逆流を阻止する構造になっている。

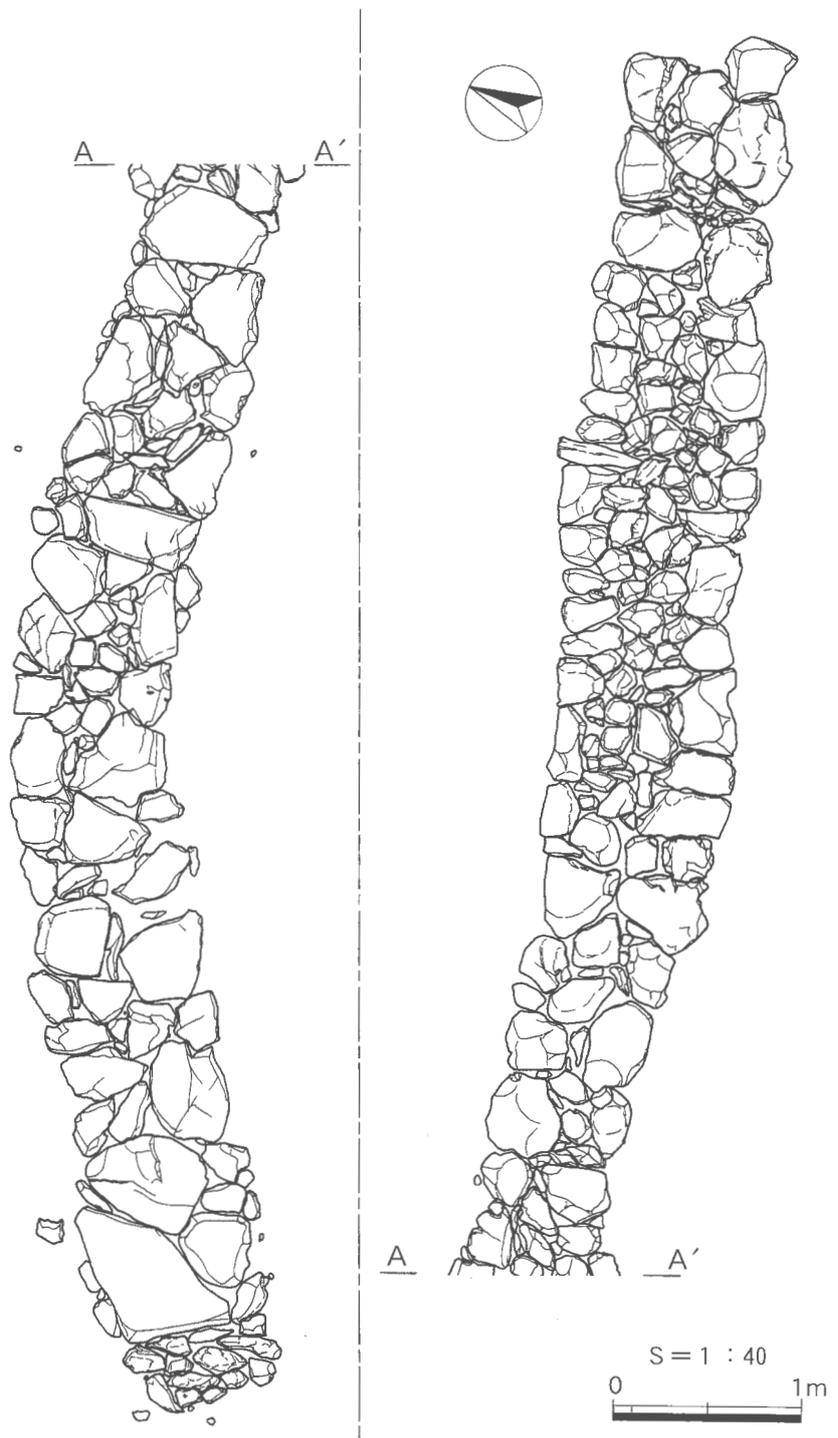
挿図9. 第3調査区検出石畳遺構平面図

石畳は前述の農道建設工事範囲での制約により、延長13mの範囲までの検出であったが、幅員はほぼ80cmに統一され、両側は面を持つ大きめの石材を外側縁部に据えることで、直線的な石材の配石意識がみられ、石畳の側端部を際立たせている。

平面形態での石材の大きさは、側端部に70cm×60cm前後の大形石を据えて、内面部に35cm前後の小型のものを据えて構成され、敷石を安定させるための詰め石として握り拳大程度の小型石が使用されている。

全体の敷設状況では、第1・2調査区の配石状況に比して密度の高い詰め石敷設されていることから、丁寧な造りの感がある。石畳の起点部の構造は西端部のみであるが、第2調査区と同様の構造で、長径の石の前に十数個のやや小型の石を詰めて端部を構成している。また、両側端部は面を持つ大きめ石材を外側縁部に据えることで、直線的な石材の配石意識がみられ、石畳の端部を際立たせている。

基本的な配石状況は、石材の大きさが不揃いであるが、両側に大きな石を連結し、やや小型の石内部に詰めることで石畳の幅員の均一性を保ち、内面部の隙間を少し小さい石（栗石）で埋めて、より強固な石畳と歩行しやすいように配慮しているものと思われる。

石畳の敷設順序は、石材双方の接地面が東側に敷設されている石材に、西側の石材がわずかながら乗り重なっているものが多くみられたことから、基本的に下方の東側から順に敷設されたものと思われる。

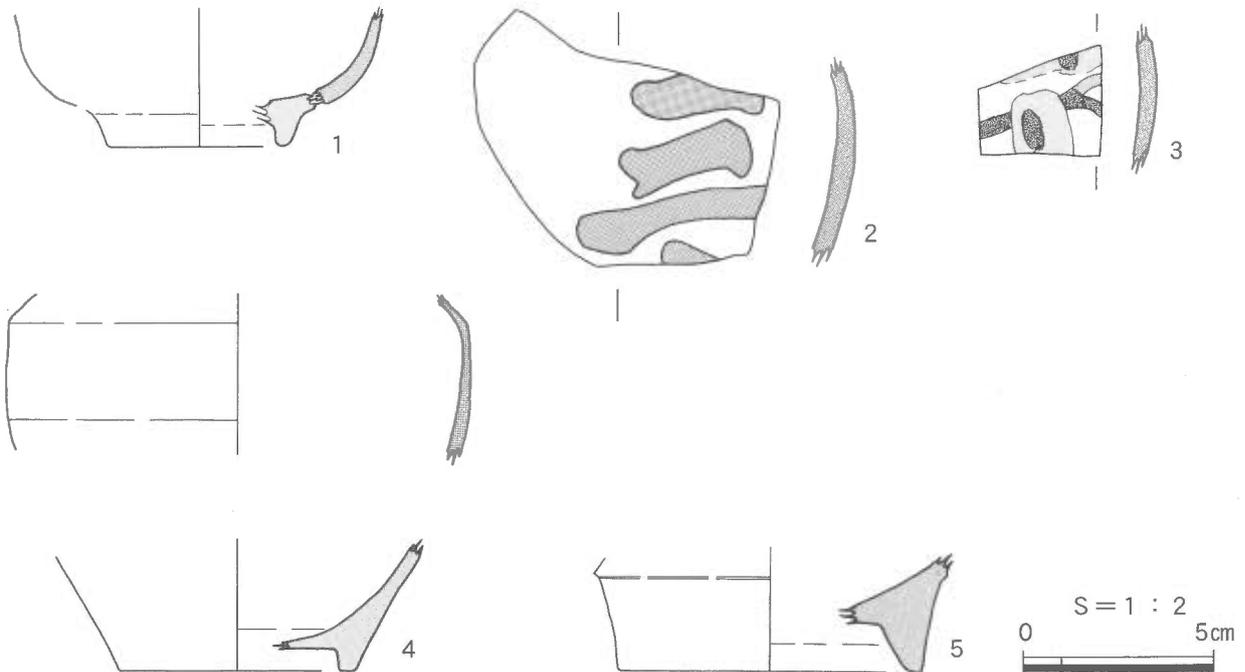
挿図10. 出土遺物実測図

1は第1調査区で検出された胴部と底部片である。胎土は緻密で灰白色を呈し、底部から内湾気味に伸び、外面はヨコナデ後灰褐色の釉がかけられている。内面は、ロクロ調整痕が残り、にぶい茶褐色に発色している。文様部は出土していないが、肥前系の陶胎染付と思われ、陶器質の胎土に化粧を施し、高台接地底面に酸化鉄の付着が認められる。底部と胴部の一部であるため器形を特定することはできないが、内面は釉をかけず露骨にロクロ調整痕が認められることから湯呑みのような碗ではなく、高台、胴部の口径から花瓶又は小徳利のような器形が推定できる。

2・3は牛ノ戸焼若しくは、在地系と思われる徳利の胴部である。2・3共に精緻の胎土で濃灰白色を呈し、内外面共にヨコナデ調整が施され、外面は淡乳白色の釉がかけられている。2は胴部に「三」の文字が

描かれている絵文字徳利で、3は「梅の木に蕾」の部分がモチーフとして描かれていることから、牛ノ戸焼と思われる絵文字徳利片である。

4・5は、在地系の牛ノ戸焼又は出石焼の可能性が高い高台付きの徳利である。4は、精緻の胎土で灰褐色を呈し、肩部に屈曲部をもたせることで、高台部外面に段を付けずに底部から直線的に外向して立ち上がる。高台内面には釉をかけていない。等の特徴をもつ小型の徳利と思われる。5は、精緻の胎土で灰褐色を呈し、底面が肥厚した徳利の底部で、高台部外面に段をもち、高台内面にも釉を施しているが、全体的に調整が粗雑である。また高台接地面には酸化鉄の付着が認められる。

5個体の陶磁器の内最も古いと思われるものが、肥前系と思われる1で、江戸時代中期頃のものとして推定される。残りの4個体は牛ノ戸焼又は、出石焼の可能性を持つものと在地系と考えられる徳利片で、明治初期頃のものとして推定され、江戸期までさかのぼるものとは思えない。従って1と残りの4個体の間にはかなりの時期差が認められるが、生活空間と異なる道という性格からいたしかたないものと思われる。

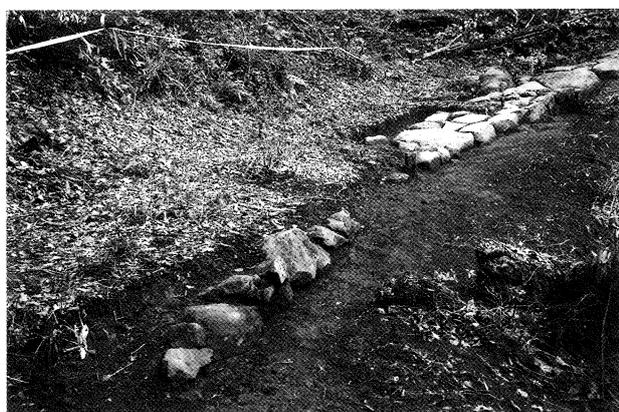
④ 第1調査区の崖状に石を配列した古道（北より）

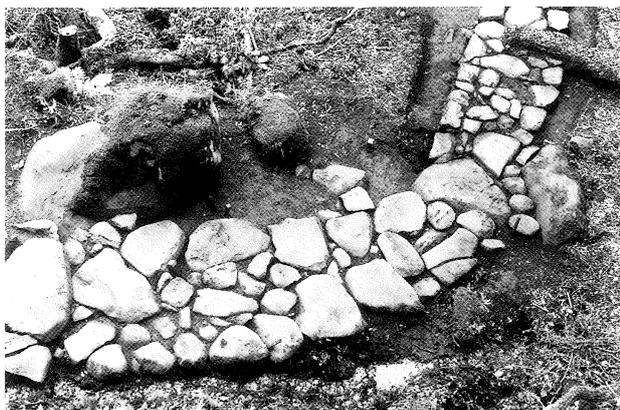
① 第1調査区の階段状石畳と屈曲部（南より）

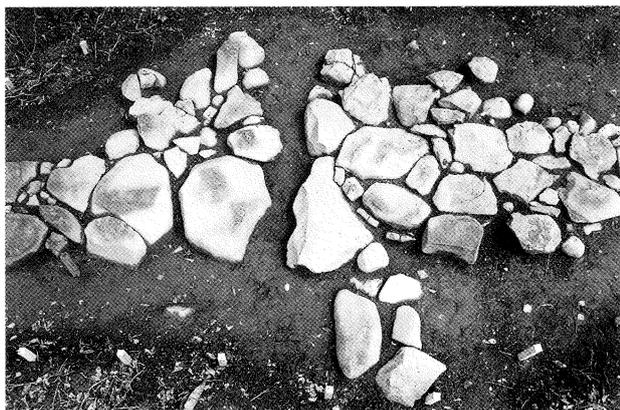
⑤ 第2調査区石畳横断溝（北西より）
