名古屋城調査研究センター 年報 2
令和 2 年度

名古屋城調査研究センター

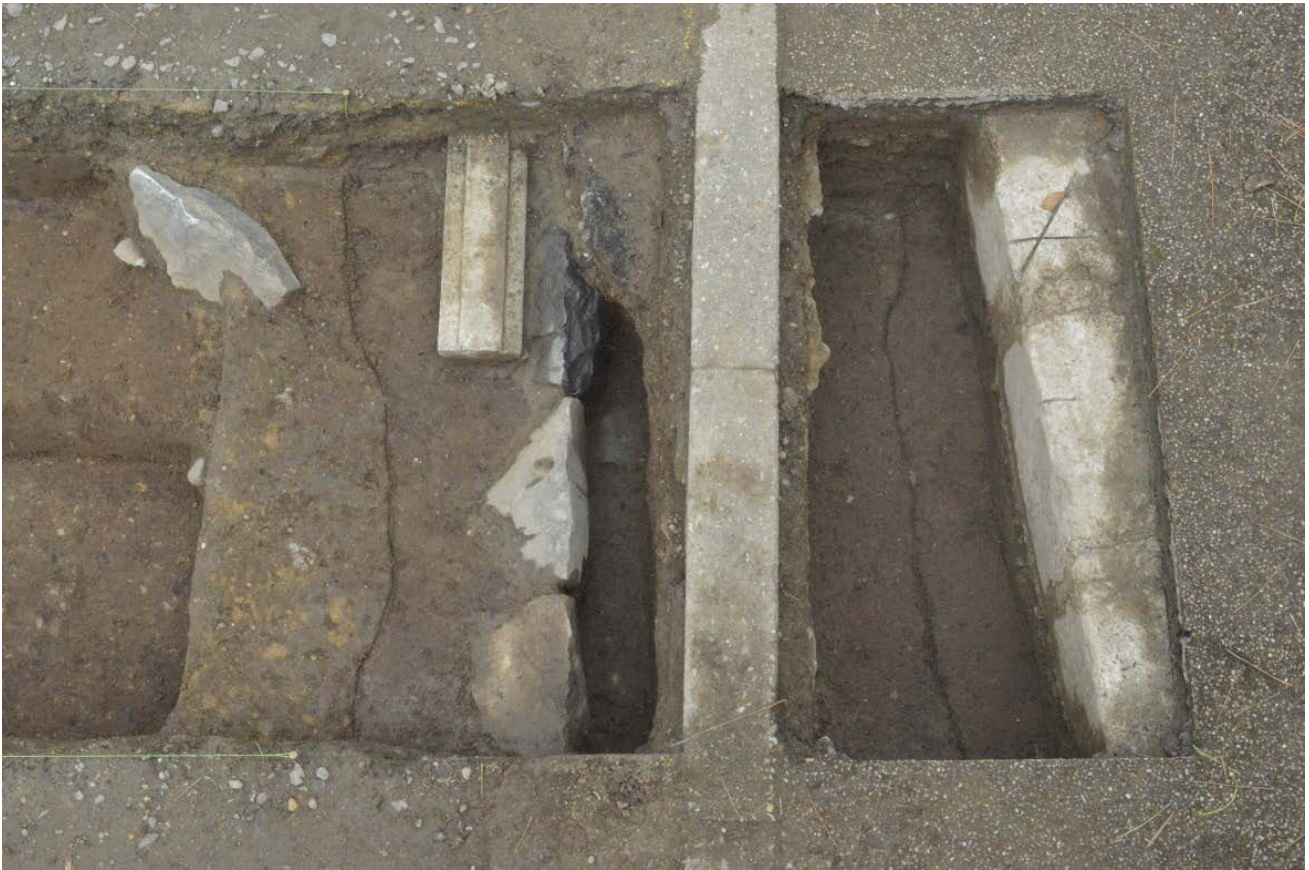
B区溝状遺構(西から)

遺構としては、B区で砂岩質間知石4石からなる溝状遺構が検出された。『金城温古録』には、B区付近には「水道」があったことが記されており、溝状遺構は「水道」の一部と考えられる。その他に明確な遺構は検出されず、調査地区における遺構の密度は低いことが確認された。
