岩手県文化振興事業団埋蔵文化財調査報告書第191集

# 川井館跡発掘調査報告書

国道281号改良工事関連遺跡発掘調査

(財) 岩手県文化振興事業団  
埋蔵文化財センター

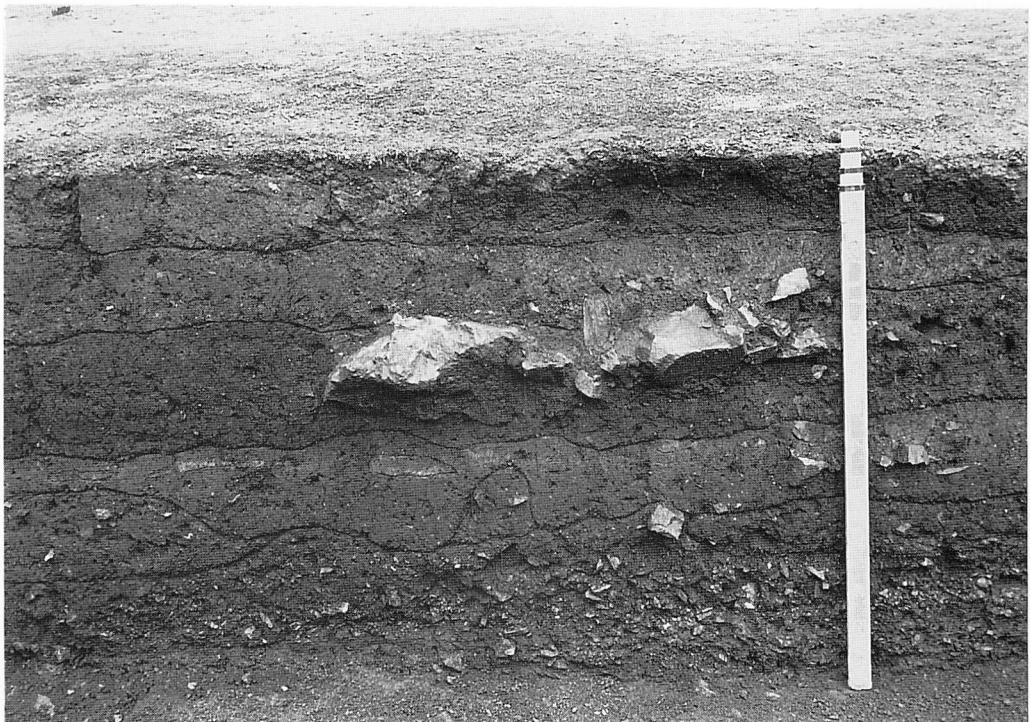
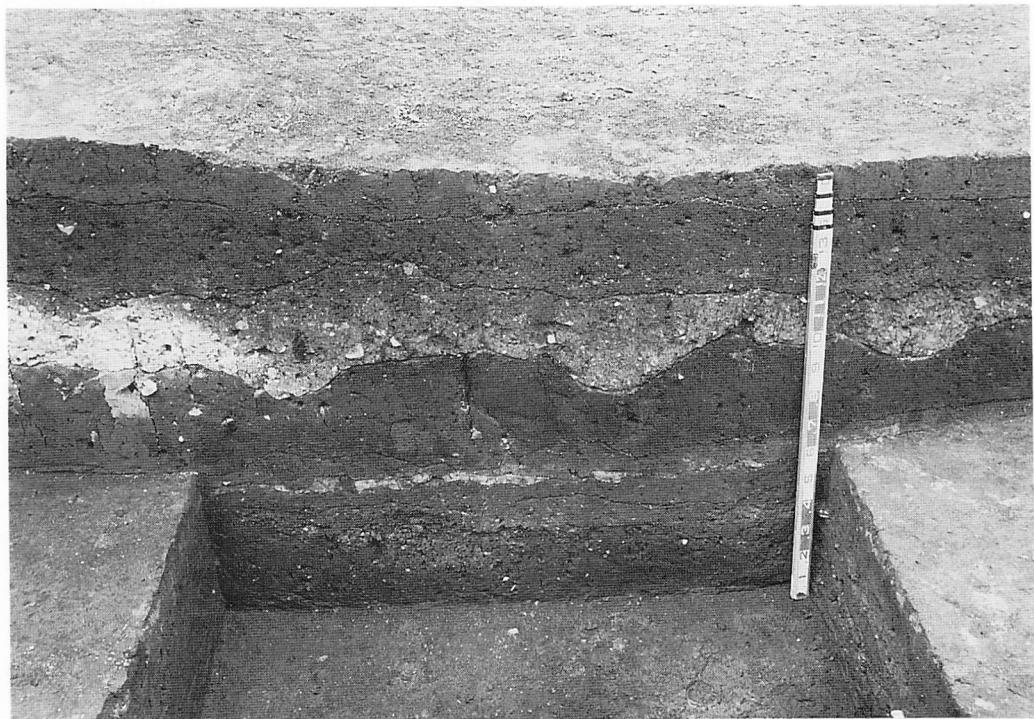
写真図版 5 土層断面

C VIII区深掘り(南東側より)

館跡二郭の平場は、牧草地として利用されており表土下層も薄くすぐに基盤のVII層が露出をしている。第4図は調査区西側（C VIII区）で観察された土層断面図である。IV層中からは斜面崩落の土石流痕跡が確認されている。

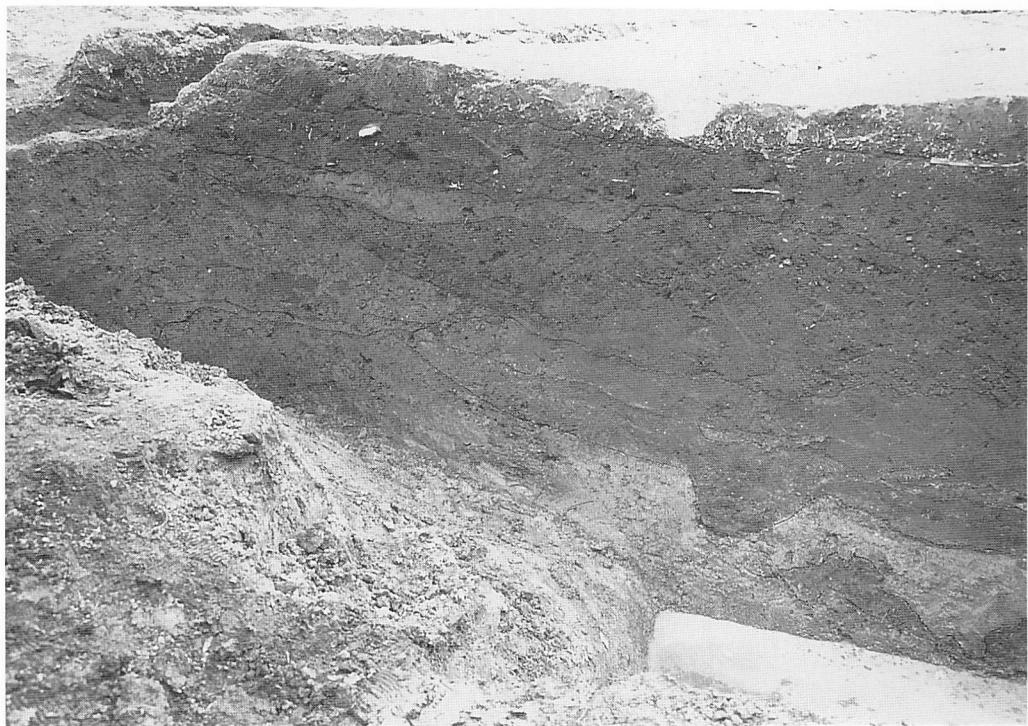
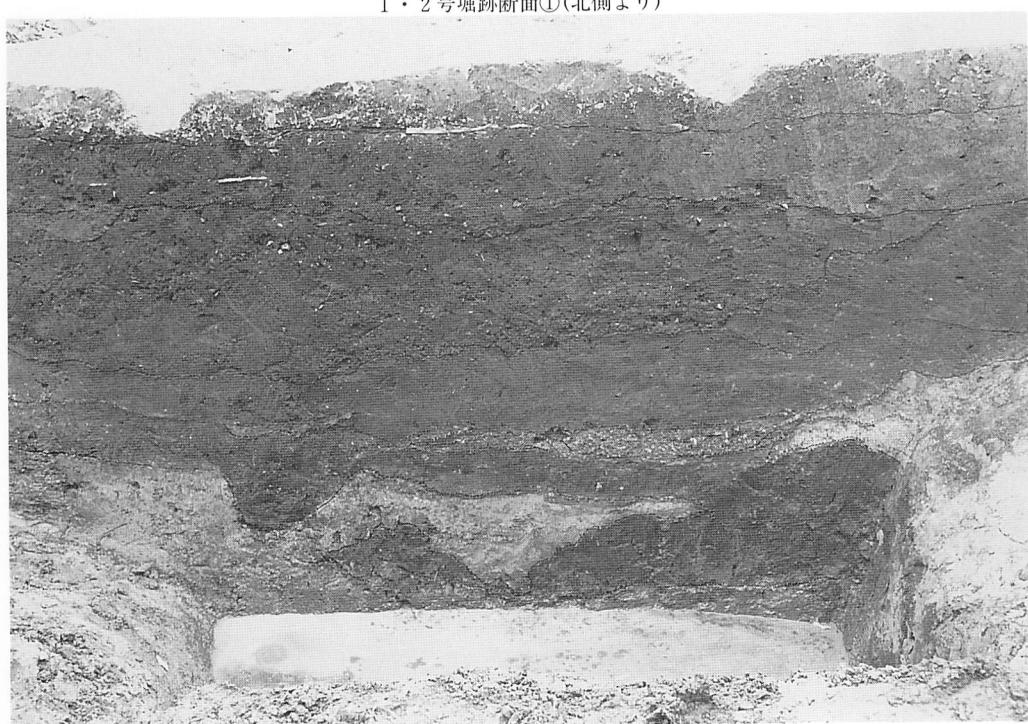
写真図版 7 堀跡断面

1・2号堀跡断面①(北側より)

1・2号堀跡断面②(北側より)

B~B'は二郭西側の2号堀との合流地点付近の埋土である。上位は暗褐色と黒褐色シルト質土で、中位は斜面崩落土の黒色と黒褐色シルト質土で、下位は黒色シルト質土とオリーブ黒粘土で構成され13層に大別される。上位から中位にかけては斜面崩落土の径2~5cm大の石を多く含み、下位は水酸化鉄がブロック状に堆積し、11・12層は特にグライ化が著しい。
