# 藤原宮東方官衙北地区の調査（飛鳥藤原第 175 次調査）記者発表資料

2012 年 7 月 25 日

独立行政法人 国立文化財機構  
奈良文化財研究所 都城発掘調査部

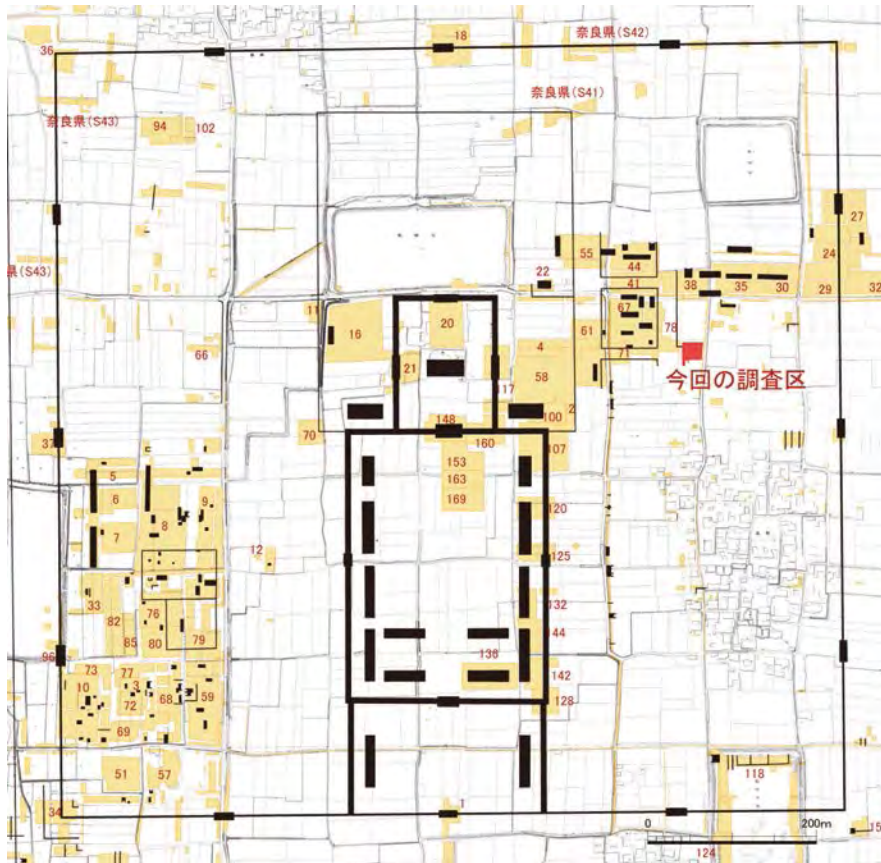
藤原宮全体図と第175次調査区

本調査区は、藤原宮の中心建物である大極殿の東 300m ほどの位置にあり、東方官衙北地区と想定している地域の南西部に位置する。調査区の周囲では、1980 年におこなわれた藤原宮第 30 次調査以降、近年まで大・小規模の発掘調査が積み重ねられている。このため、東方官衙北地区は宮内官衙としては比較的様相の分かっている地区のひとつといえる。

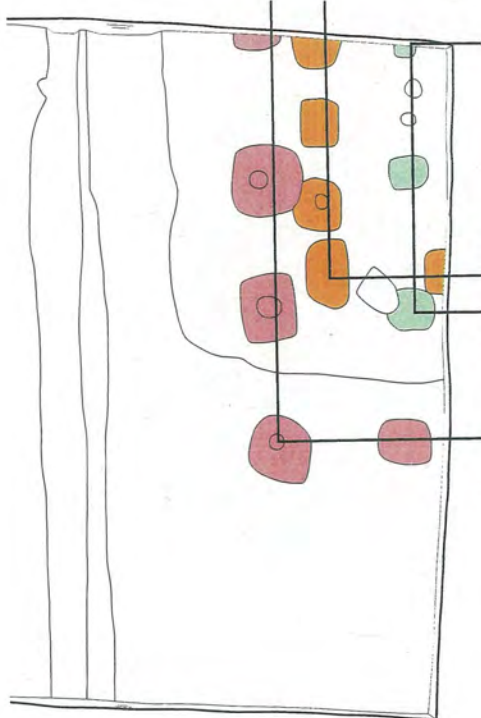
建物4  
SB8579

建物2  
SB8572

堀1  
SA8571

塀 1 調査区の北端から約 6m 南に位置する掘立柱東西塀。8 間分（柱穴 9 基）を検出した。柱間は 9 尺（約 2.7m）等間、柱掘方は一辺約 1m の隅丸方形で、断割調査をおこなった柱穴の検出面（整地土）からの深さは 65cm である。重複関係からみて後述の建物 3・4 より新しく、第 78 次調査で検出していた東方官衙区画塀 SA8571 の延長部分と考えられる。既検出分と合わせると、検出総長は

**建物 2** 塀 1 の約 2.5m 北に位置する掘立柱建物。東西に並ぶ柱穴 10 基、および西から 4 つめの柱穴の 1.5m 北で、間仕切りのためと考えられる柱穴を 1 基検出した。間仕切りの柱穴を除くと、柱間は 8 尺（約 2.4m）等間となる。柱掘方は一辺約 1m の隅丸方形で、断割調査をおこなった柱穴の検出面（地山もしくは整地土）からの深さは 50cm である。重複関係からみて後述の建物 3・4 より新しく、第 78 次調査で検出していた建物 SB8572 の延長部分と考えられる。既検出分と合わせると桁行 12 間（柱間 8 尺：約 26m）以上、梁行 2 間（柱間 9 尺：約 5.4m）の東西棟建物に復元できる。建物方位はほぼ正方位である。

**建物 4** 建物 2 の柱筋の約 50cm 南に位置する掘立柱建物。東西に並ぶ柱穴 5 基を検出した。柱間は 1.8～2.4m、柱掘方は一辺 60～80cm の隅丸方形で、断割調査をおこなった柱穴の検出面（地山）からの深さは 20cm である。第 78 次調査で検出していた建物 SB8579 の延長部分と考えられる。既検出分と合わせると、桁行 7 間（約 16m）の東西棟建物に復元できる。遺構の重複関係からみて建物 2 より新しい。建物方位は東でわずかに北に振れる。
