# 藤原宮朝堂院朝庭の調査（飛鳥藤原第 174 次調査）記者発表資料

2012 年 11 月 21 日

奈良文化財研究所都城発掘調査部

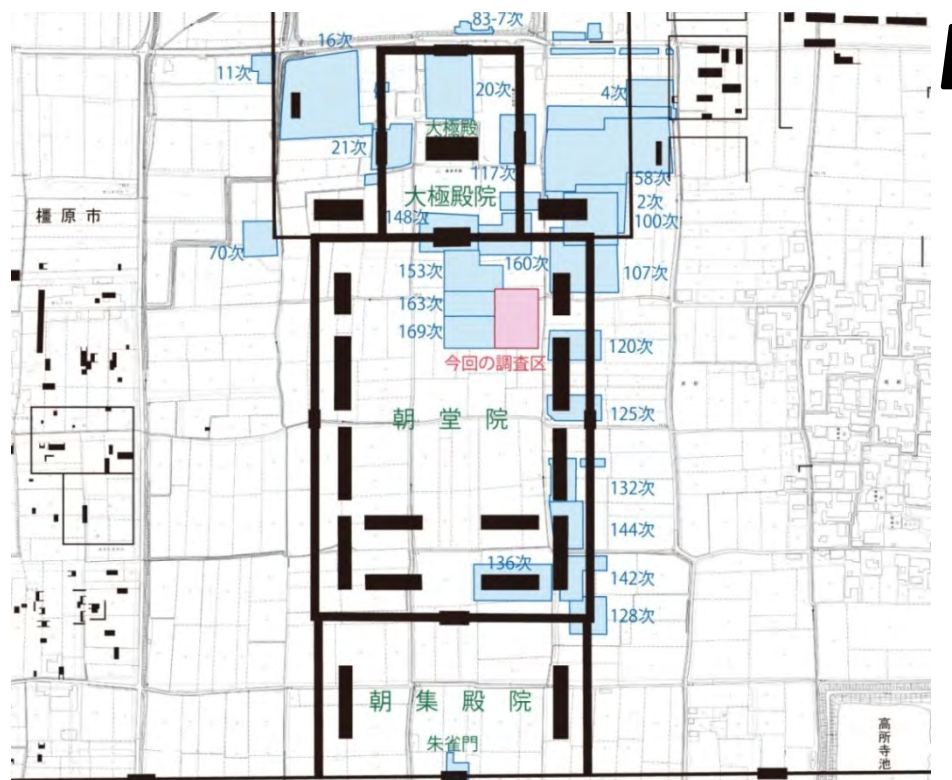
図1 調査区位置図

奈良文化財研究所都城発掘調査部では、1999 年以降、藤原宮中枢部の実態解明を目的に朝堂院地区の発掘調査を進めてきた。これまでに朝堂や回廊の配置と構造を明らかにし、2008 年度の第 153 次調査以降は朝庭の整備状況や藤原宮造営過程の全容解明にむけた調査に取り組んできている。今回の調査地は、朝庭の東北部に位置する（図 1）。

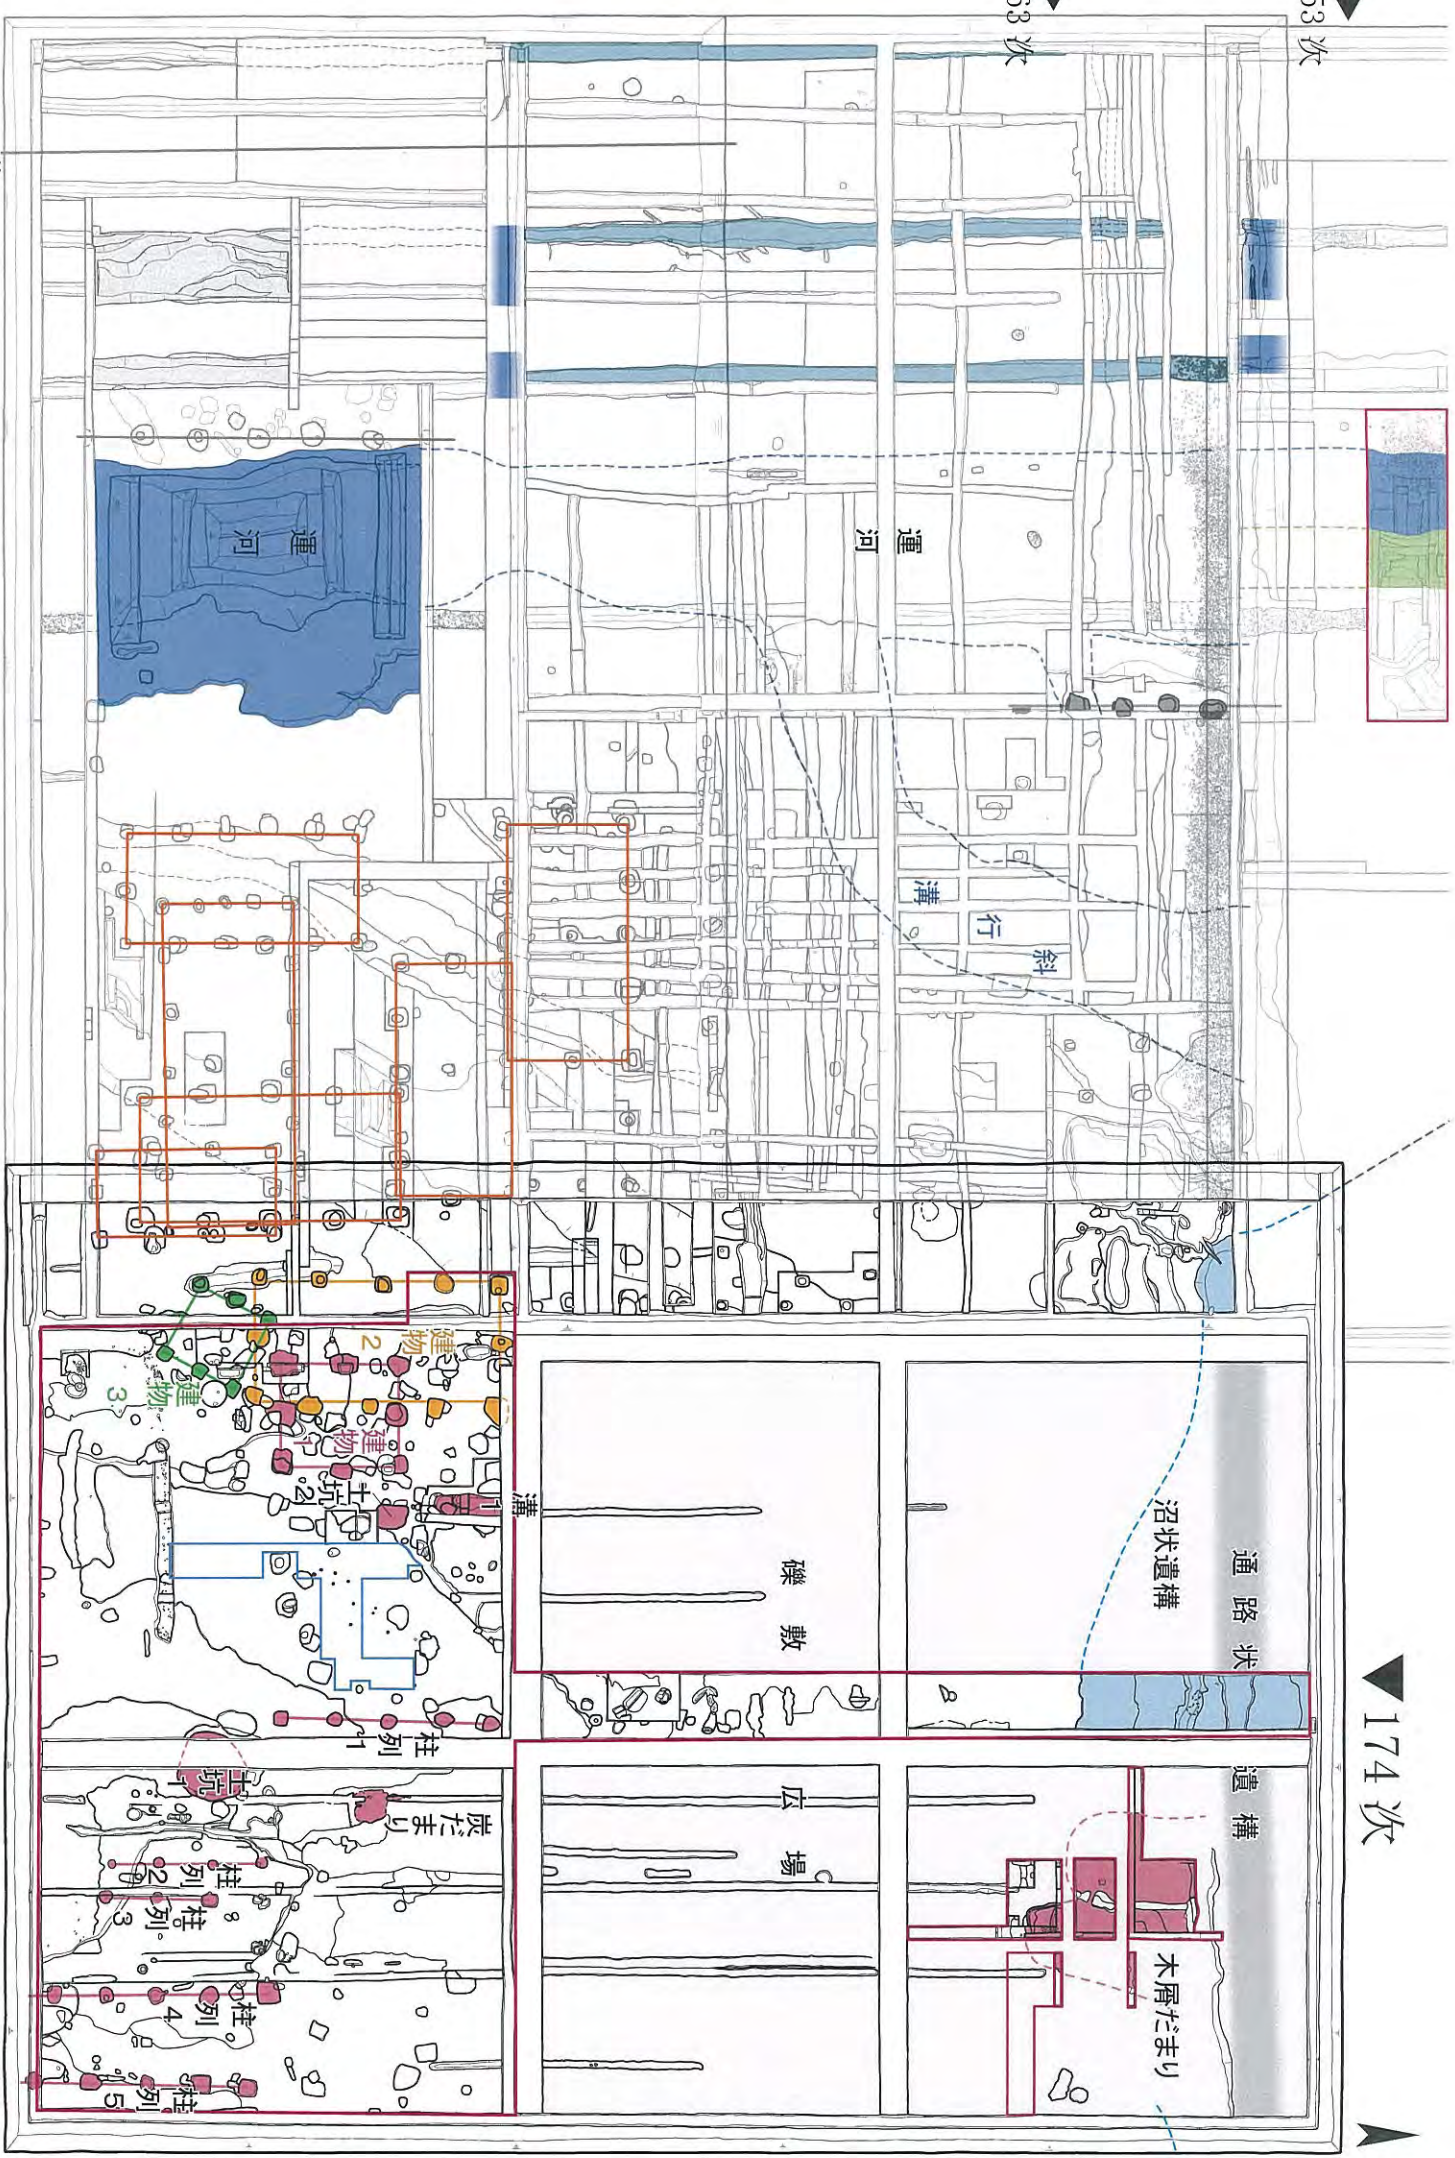
# 周辺遺構図

▼ 174次

▲ 153次

▲ 163次

▲ 169次
