昭和42年度埋蔵文化財緊急調査概報

伝 翰 智 城 跡

熊 本 県 教 育 委 員 会

伝鞠智城跡第一次調査概報

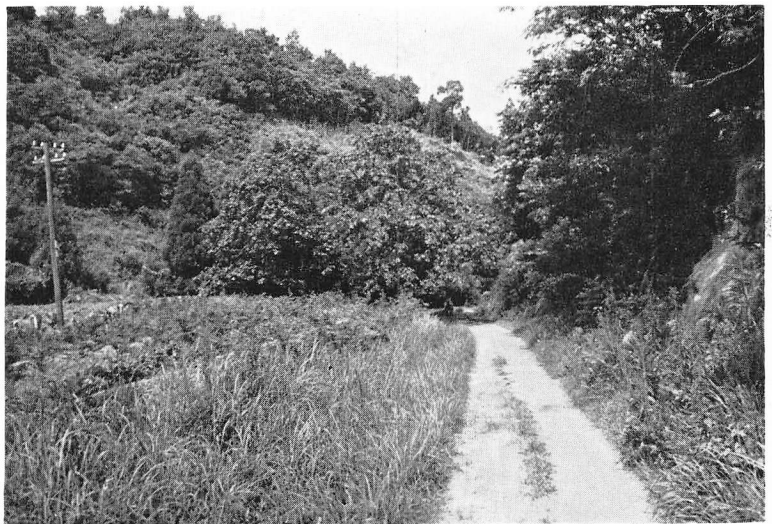
第4図 池ノ尾遠景

鹿本郡菊鹿町本分から頭合を通過して約66分の1のゆるい傾斜をのぼって800mばかり行くと右手に池ノ尾の門礎石がある。(第5図)

北方から木野・頭合と続いて来た丘陵の稜線——鞠智城の外郭線であろうといわれるこの稜線が、方向をかえて急に西方に屈行する。その方向変換点にこの門礎石がある。西北方からの交通を遮断検問するにふさわしい地点である。

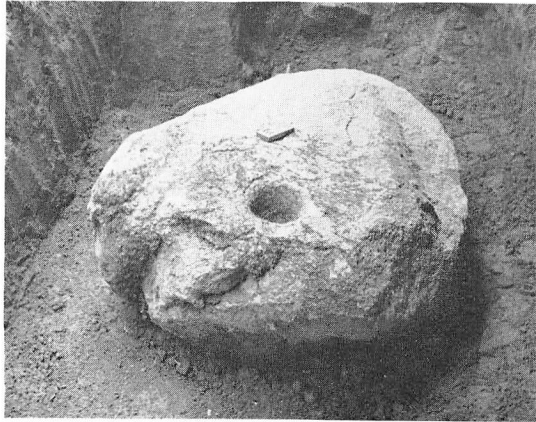
第6図 池ノ尾の門礎石

門礎石は雨水によってできた浅い谷の谷頭にある。花崗岩の風化した粗粒砂からなる地盤は侵蝕が激しく、調査時には地表下約50cmに埋没していた。

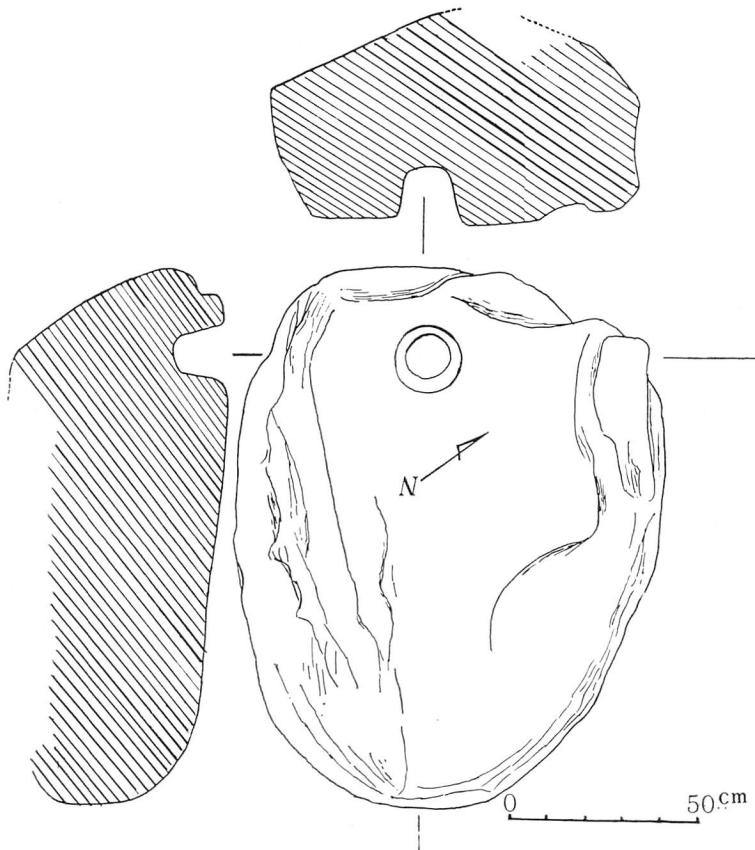
第7図 池ノ尾の門礎石実測図

門礎石の岩質は花崗岩で、長軸が谷の方向にむかい、その平面形は長軸の長さ1.43m、短軸の長さ1.15mの卵形を示す。礎石表面長軸の北端から23cmの点を中心として直径17cm、深さ14cmの門のほぞ穴がある。(第7図)

ほぞ穴の内面は磨滅して平滑である。ほぞ穴の最深部は穴の中心をそれて北側によっている。ほぞ穴のふちの磨滅の程度も、穴のふちが一様に磨滅しないで南側の部分が磨滅がつよい。穴の底面に鉄鏽がのこっている。門扉のほぞを受けるために鉄製の受け皿がおかれていたことを示すものである。①

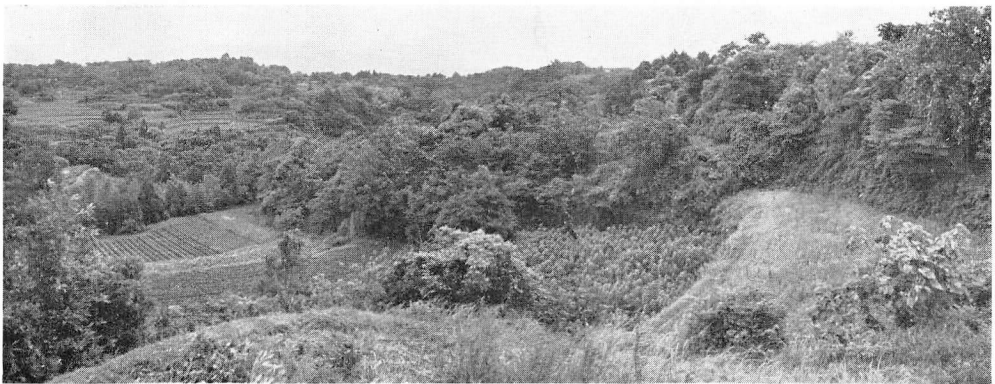
第15図 深迫の門礎石周辺

門礎石を中心とする遺跡は、鞠智城全域からみればほぼ東南に位置し、行政的には菊池市深迫に属する。古くから「長者ドンの的石」とよばれる巨大な門礎石が、谷頭近くの島地の崖面近くに半ば傾斜(15図)し、埋もれかけている。本期間の調査目的を

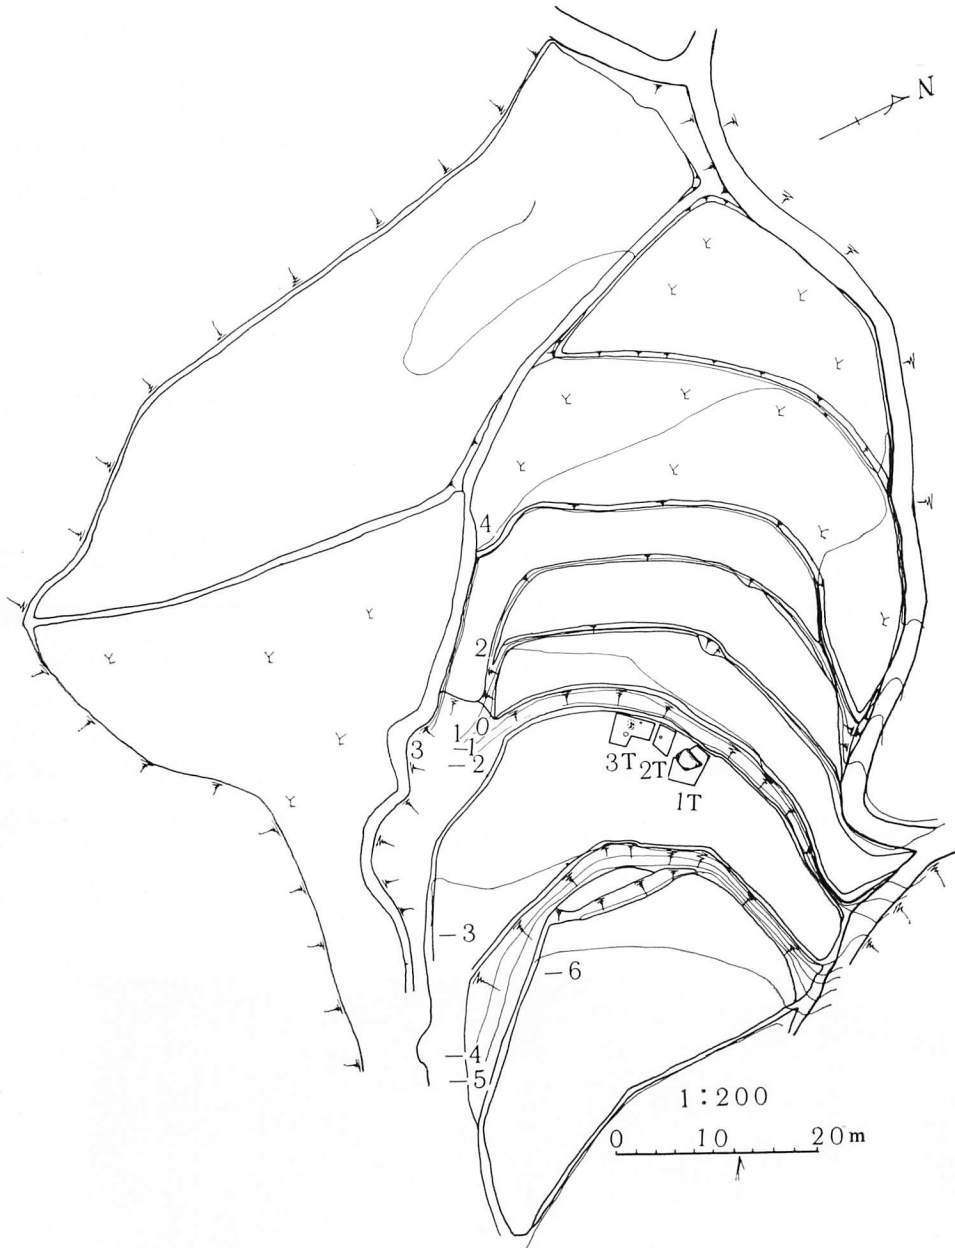
第16図 深迫の地形図

測量における所見

- 1、谷頭近く位置する礎石の、相対する谷（迫）はさほど大きい方ではない。開口部近くの県道まで約300m位である。けれどもその勾配はかなり急で、現在でも六の段崖が形成されている。深迫の城門に達する道路を考えた場合、往時はたとえ距離はみじかくとも、かなりの坂道であったと考えてよいのではあるまいか。
- 2、ことに門をくぐって、城内に入ってから、現在地形のままでは普通の方法では登れない程の崖である。これは谷頭から土をせり出して開いた段畑が各所にあるからである。門礎石の位置から城内と推定される、比較的平坦部まで50数mの距離を上るには、どうしてもひどい坂道を登るかまたは曲折の多い道路を通るほかない。
- 3、近距離でかつ勾配の急な道を通つたとすれば「階段」を設けるという特別な施設がまず考えられる。現地形においてそれを示唆するかのような「はり出し」が礎石の下の崖面に1箇所、上位に3箇所。これらを当時の階段の痕跡と認められないだろうか。勿論これらは崖面を縦断せねば確言で

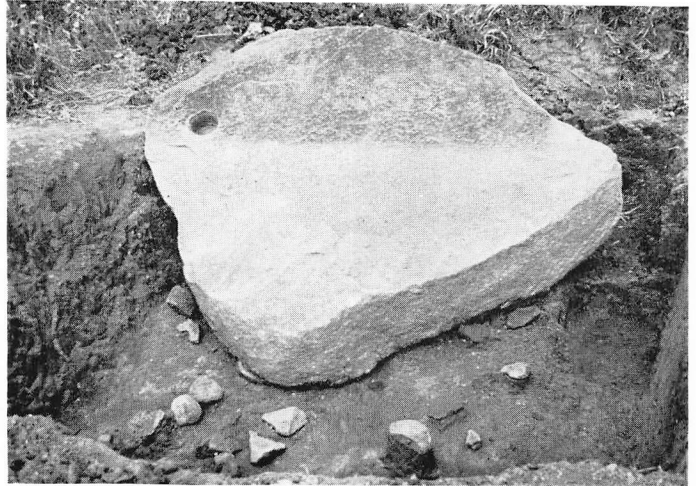
第17図 深迫の門礎石

門礎石 (17、18図)

- 1、この門礎石については、背後の崖上から転落したとも従来云われ、かつそのようなことを推定させる地形でもあるが、この考え方は今回の発掘の結果からは否定される。
- 2、トレンチ断面の所見によれば、旧地主の萩尾氏が約30年前、この石を移動させる目的で掘った穴が明かに認められ、それ以外には層序の攪乱は全く認められなかつた。
- 3、なお、門礎石の下位及びそれと同一のレベルの層には、布目瓦の破片、石塊、鉄釘、炭化物などが伴出した。
- 4、現在門礎石の傾斜するのは、除去の目的で根石を抜きとり、反対側から持ちおこしかけた傾斜と考えるのが、合理性のある考え方であろう。
- 5、したがって礎石は多少の傾斜はあっても、原位置に近い位置にあると考える。
- 6、石質は花崗岩(当地方ではコマ石という)で、その寸法は長径2.68m、短径2.26m、厚さ約80cm以

上を測り、上面はことさらに加工した痕跡はないが、概ね平滑面を呈する。一侧に偏して円形の
柄穴が穿たれているが、仔細に見ると、二段にえぐられかつ完全な同心円になっておらず偏ってい
る。また柄穴内部を観察すると使用による磨減面は西側がもっとも強い。このことは回転方向に関
連する。寸法は下記のごとくであるが、この寸法は池ノ尾所在の門礎石の柄穴の寸法に近似するよ
うである。さらに柄穴のある側の礎石の縁が明瞭なえぐりではないが、浅い不整形のカーブをもっ
ている。柄穴寸法 深さ14cm(約4寸6分) 短径18cm(約5寸9分)長径20cm(約6寸6分)。

- 7、門扉の柱根につくられた出柄を、柄穴に嵌入して門扉が廻転する式の、柄穴礎石に属するが、柄穴
内には堀切門礎石で認められたような、軸受けの機能をもつ 鑄鉄の 受皿があったような 痕跡はな
い。
- 8、廻転の方向を示唆するのは6でのべた柄穴内面の磨減程度の差異が西側においてより著しいことか
ら、門扉が後に開く「内開」の門扉であったことを推定させる。
- 9、対称位置に同様の礎石があるのか否か、片袖式の門扉なのかについては、それを検出するために、
トレンチを拡大したのでその項でのべる。

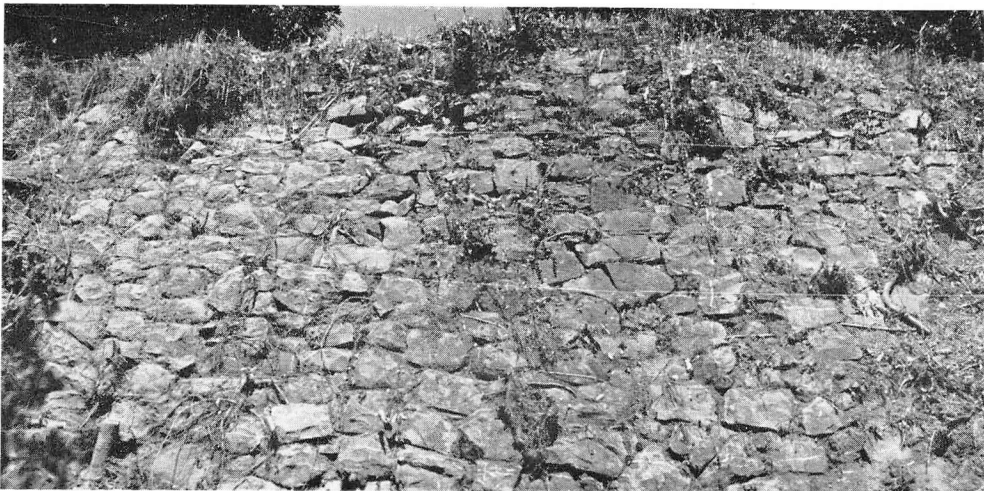
第23図 馬こかし石垣

深迫門礎から米原に進む場合どうしても通らねばならない通路がこの「馬こかし」である。この地点は通路が急にせまくなり要衝の地といえる。現在東側は水田が湾入し、西側は軟弱な凝灰岩を鋭くえぐった自然の崖になっている。この馬こかしの通路は坂本経堯氏の記憶によると、昭和初年には非常にせまくて丸太棒を渡してあり、現存する東側の石塁については草木が繁っていてよく分らなかったとのことである。しかし地元の人々の話では石塁を築いた記憶もなければ、祖先が築いたという言い伝えも残っていない。したがって石塁の築造時期は分からないにしてもかなり古い築造であることがいえる。

さて石塁は先述のとおりこの通路の東側にのみ認められる。その規模は長さ約6.6m、高さは約4.3mまで確認できる。傾斜は断面図に示すように非常に急勾配で、上から約2mまではややそり気味であるが、その下約3.8mまでは幾分ふくらみをもち、それ以下は根固め状に裾を広げている。石材はほとんど凝灰岩を加工して使用し、一部に安山岩質のものを認める。石塁の築造状態はほぼ長さ30~60cm、厚さ10~30cmの切石をほとんど水平に積みあげ、すき間には小形の石をつめこんでいる。なお石塁の奥行きについてはその深さ、形状ともに不明である。

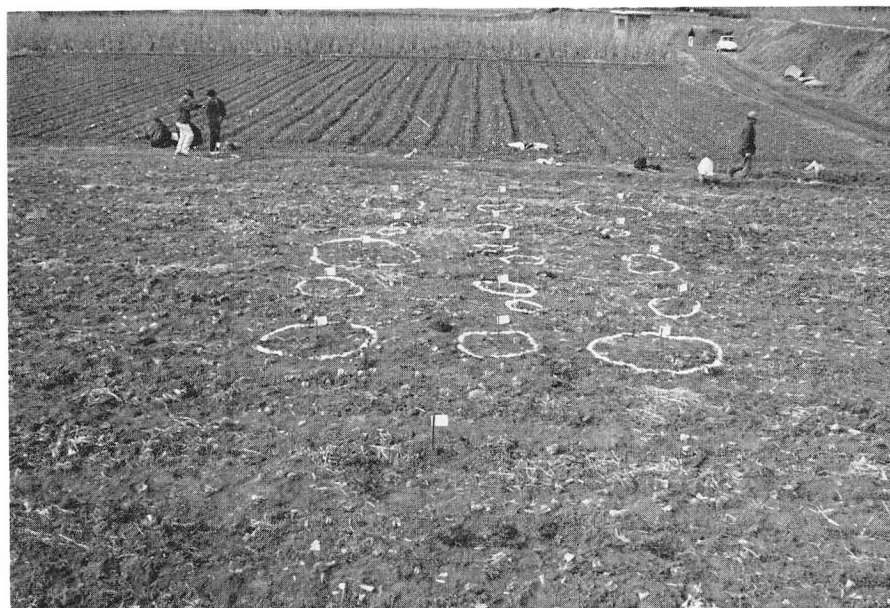
第34図 長者原礎石列（礎石は白線内に埋没している。）

現在礎石列の残るのは熊本県の指定標木のたつ高木則行氏の水田、および水田用揚水ポンプ小屋に接した原田信裕氏の桑畑、この北隣に位する堀野隆氏田。さらにその北隣にあつて全体の約半分は埋められた高木二一氏の水田などである。その他にも乙丸の水田(米岡孝臣氏所有)その西約20mに位する矢野形家氏所有の水田などである。中でも昭和43年2月の調査によると高木則行氏の水田には、長辺がほぼ南北にむかう4間2面分の配置をもって、建物礎石列がならぶことがわかった。もちろんこの調査はボーリングによって探りあてたもので、発掘露出すればさらに大きな規模を呈するにちがいない。本年度の調査には時間的にも労力的にも余裕がなかったが、近い将来にはぜひ礎石列の再現を期したい。

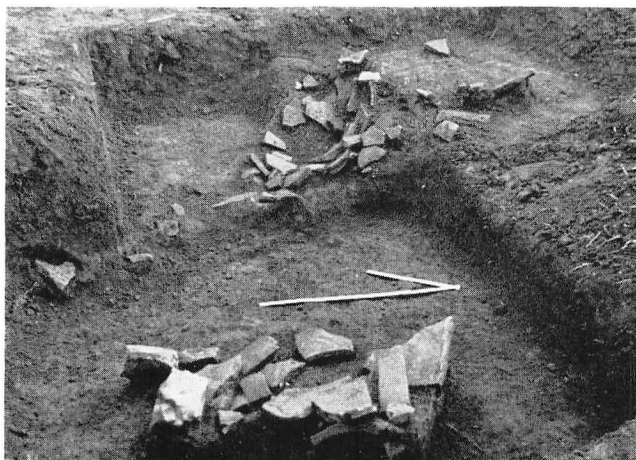
第36図 宮野瓦出土地状況

開墾直後に行きあわせたわれわれは、古瓦の堆積している地点2箇所をえらびトレンチを掘開したが、すでに土層は攪乱され遺物だけを採取したにすぎない。古瓦は平瓦と丸瓦からなり、荒い布目のあるものと、ヘラ目のあるもののほかに、格子目文を有するもの数片があった。それらの量は破片点数にして約5—60片にのぼり、おそらく鞠智城創築当時のものと推定される。すでにブルドーザは多くの古瓦を、北側の低地埋立にさいして再発掘することさえできないほど深く埋めてしまった。おそらく長者山東麓宮野における新しく開墾した地区には、1—2棟分の建物が想定されるが、今となっては確かめようがない。
