田主丸古墳群Ⅲ

— 益生田古墳群A群の調査 —

令和6（2024）年3月
久留米市教育委員会

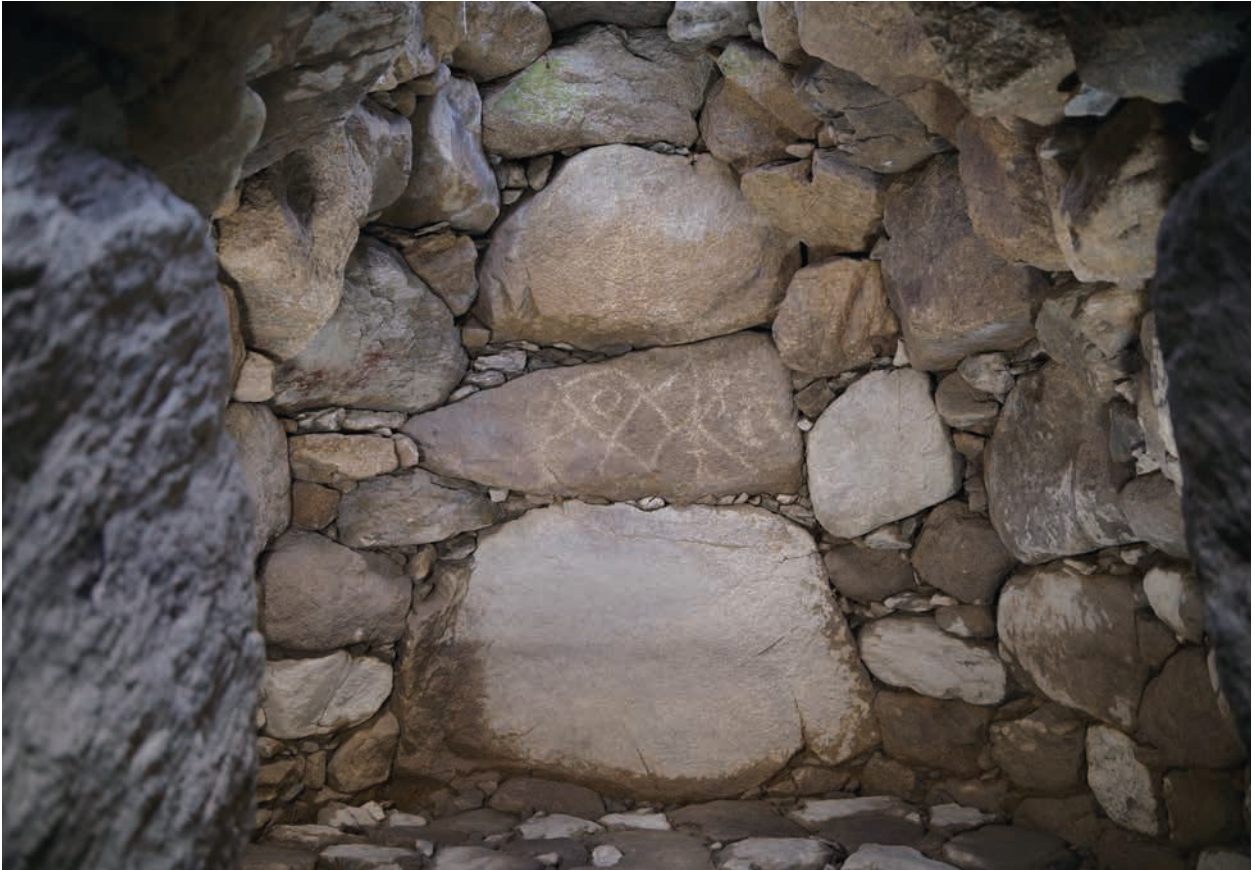
(1) 益生田古墳群A群 12号墳奥壁を前室から望む(南西から)

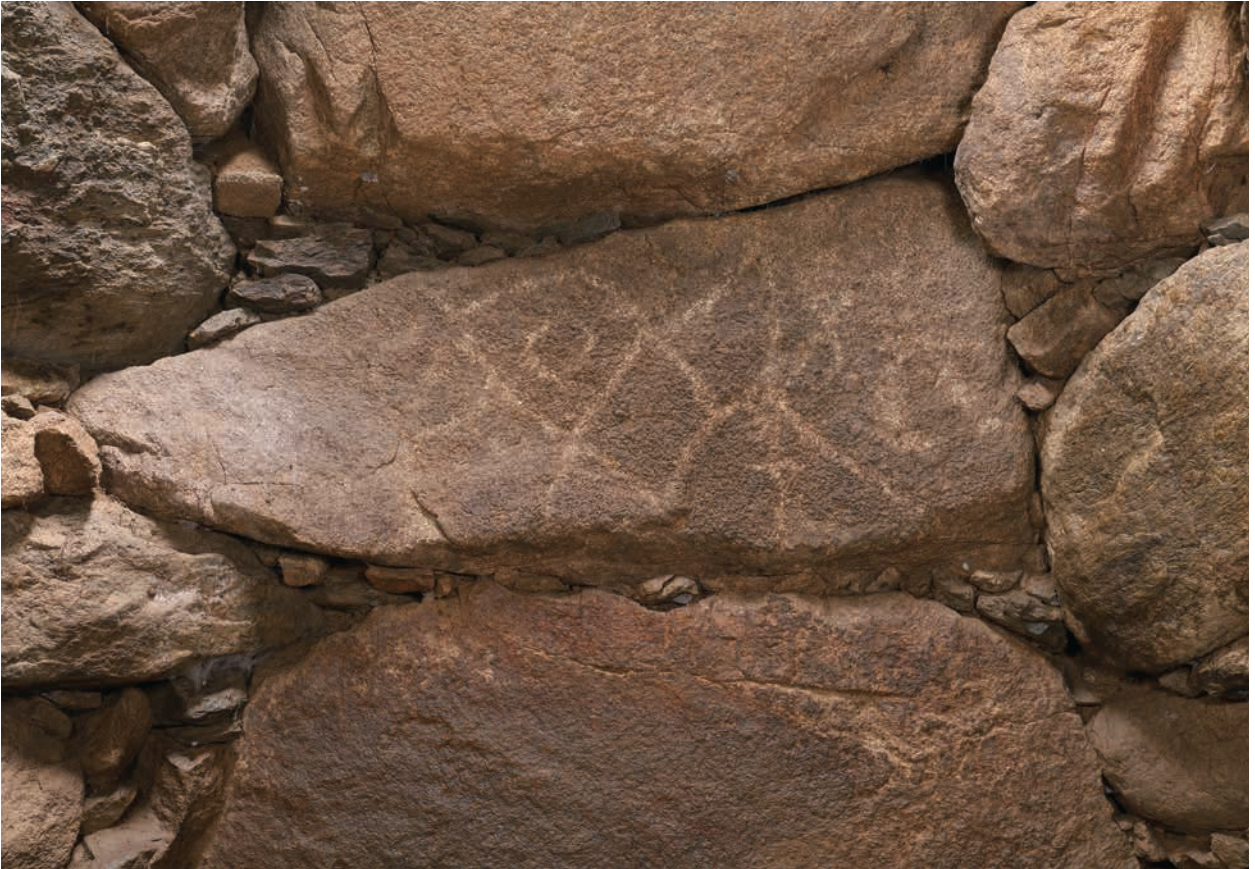
(2) 益生田古墳群A群 12号墳装飾

敲打による装飾が玄室鏡石の上石に確認され、文様は格子状の文様と円文、同心円文、人物3体である。装飾の部位は奥壁鏡石の上石1石のみに描かれており、この位置は、入口から見て目線の

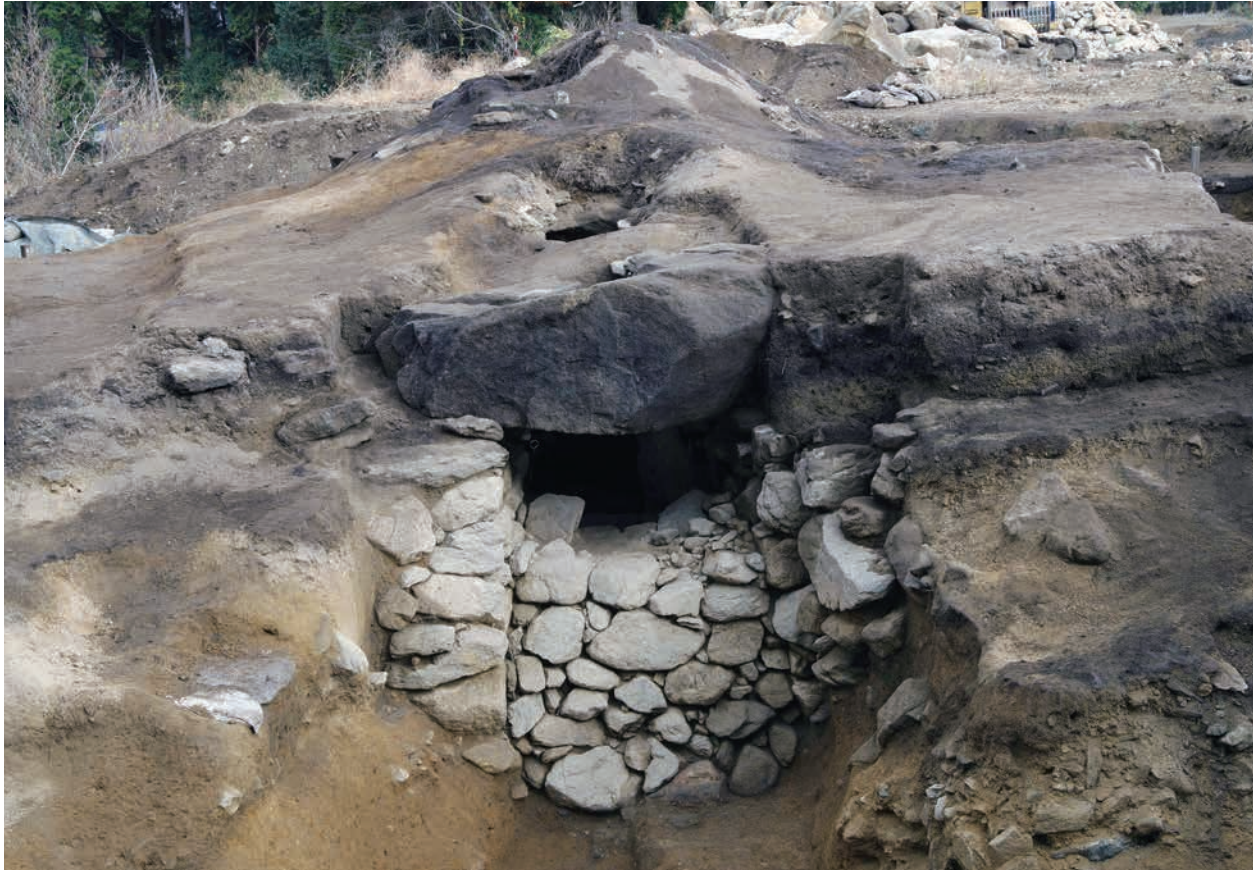
(1) 益生田古墳群A群 12号墳墳丘と閉塞石 (南西から)

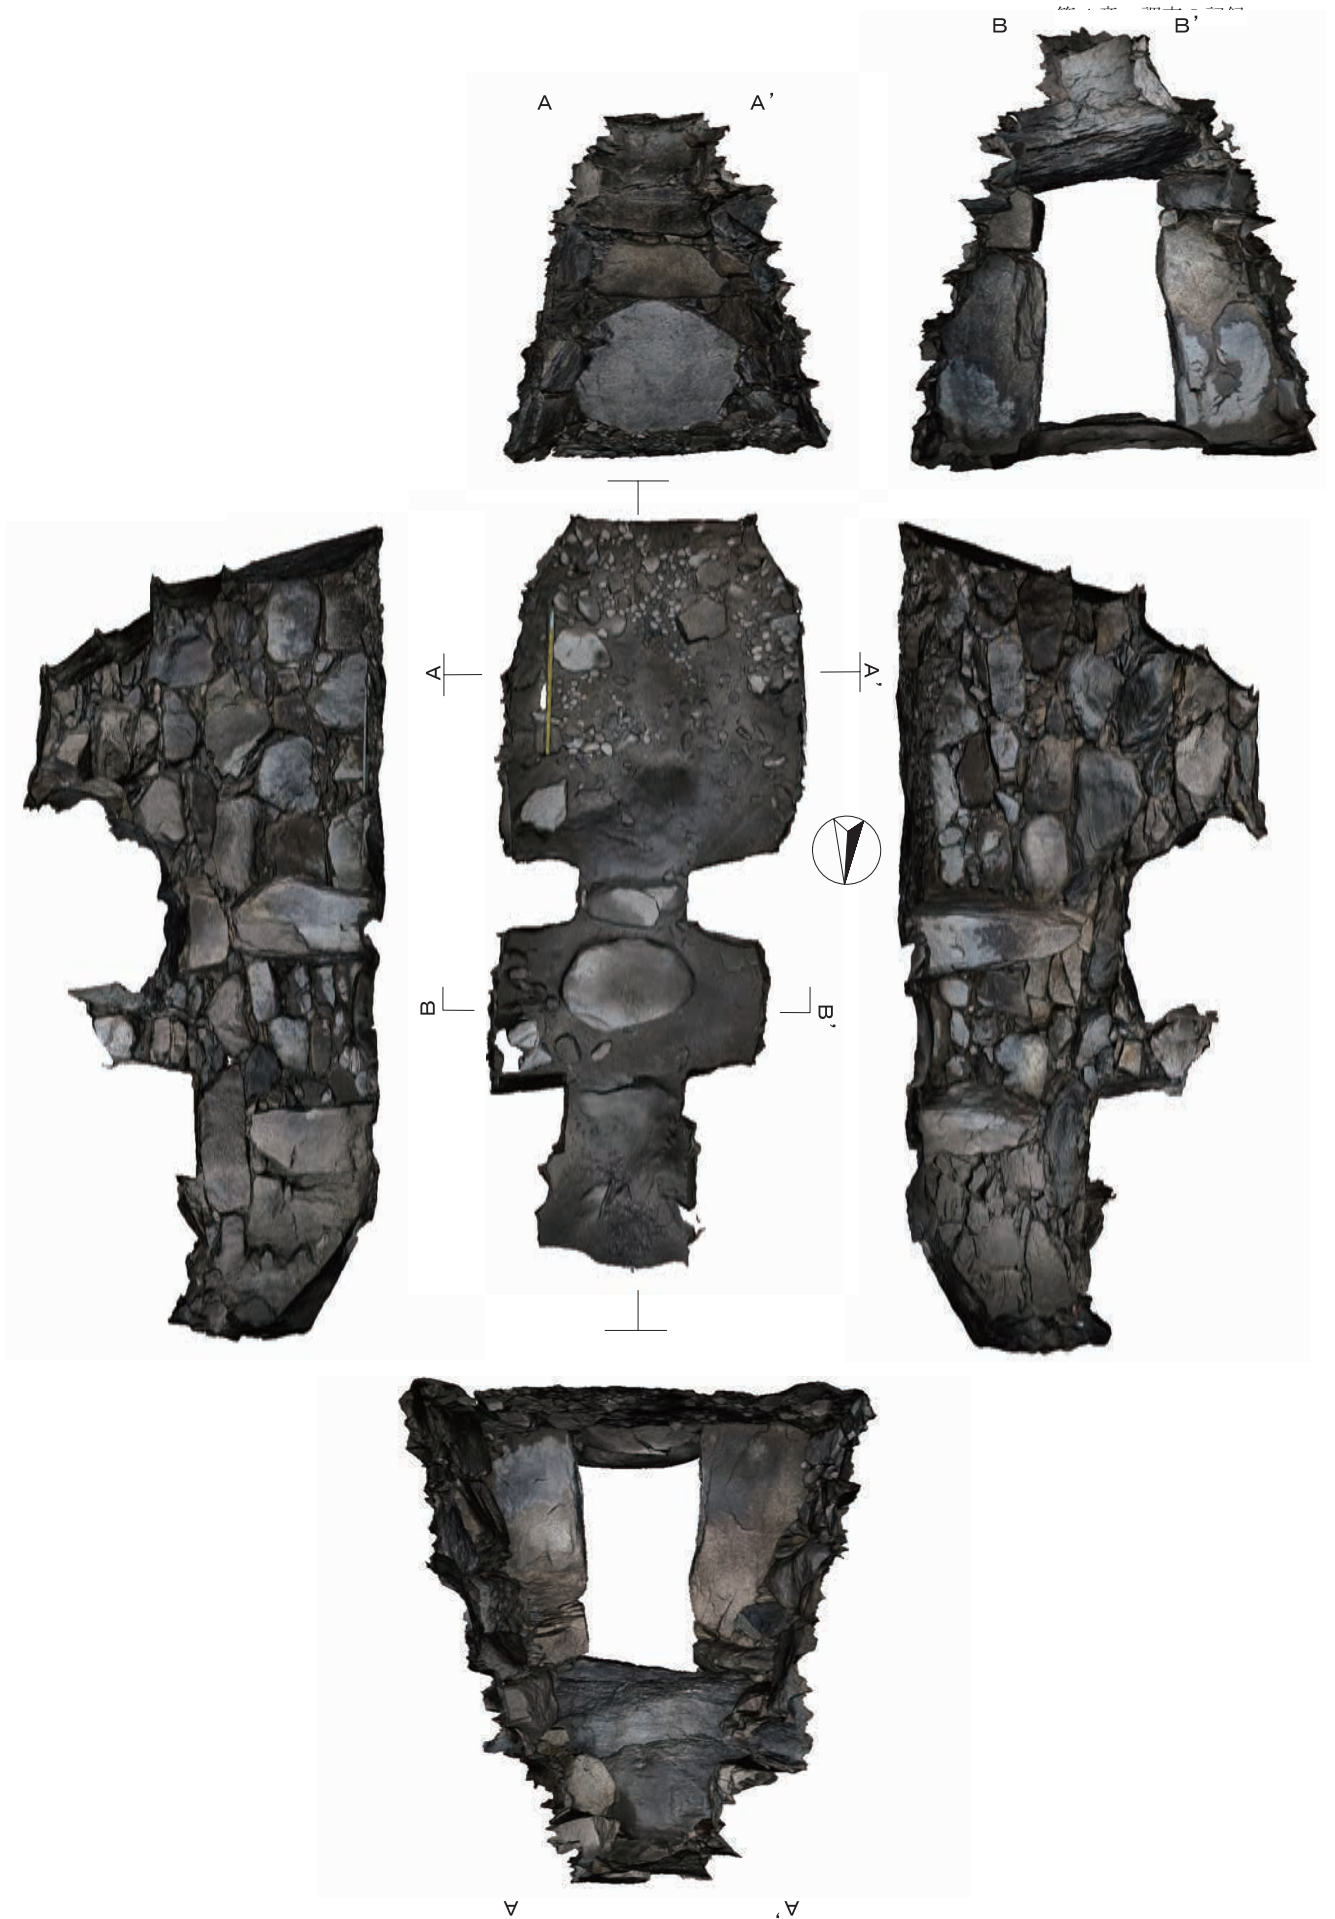
第 32 図 16 号墳石室展開画像 (縮尺任意)

平面プランは胴張りのある長方形を呈し、壁体は、礫を8 段乃至9 段積み上げる。石材は12 号墳同様に花崗岩を用いている。前室の平面プランはやや丸みのある方形を呈し、壁体は玄室の石材と比べて小振りの礫を用いる。玄門側、奥壁側に一部、敷石が確認できる。

前室でも8 乃至9 段を積み上げる。前室床面には、前室の天井石と思われる扁平な大型礫がある。

前室では、敷石が確認できなかった。
