# 研究紀要

## 第1号

名古屋城天守考・天守はなぜ高いのか	9	服部 英雄
〈史料紹介〉名古屋城天守宝暦大修理関係史料と「仕様之大法」	51	木村 慎平 堀内 亮介 武田 純子
名古屋城旧本丸御殿障壁画「雪中梅竹鳥図」の復元模写について — 樋口広芳「名古屋城本丸御殿の襖絵「雪中梅竹鳥図」の謎」に応じて —	98	近藤 将人
〈資料紹介〉名古屋城二之丸庭園出土の実包について	108 (29)	佐藤 公保
名古屋城天守石垣の基本構造について—詳細調査の観察から予察へ—	114 (23)	木村 有作
宝暦大修理の石垣遣り形図にあらわされた石垣勾配に関する検討	123 (14)	深谷 淳
名古屋城石垣調査の現状と課題 — 天守台周辺石垣調査を中心に —	136 (1)	村木 誠

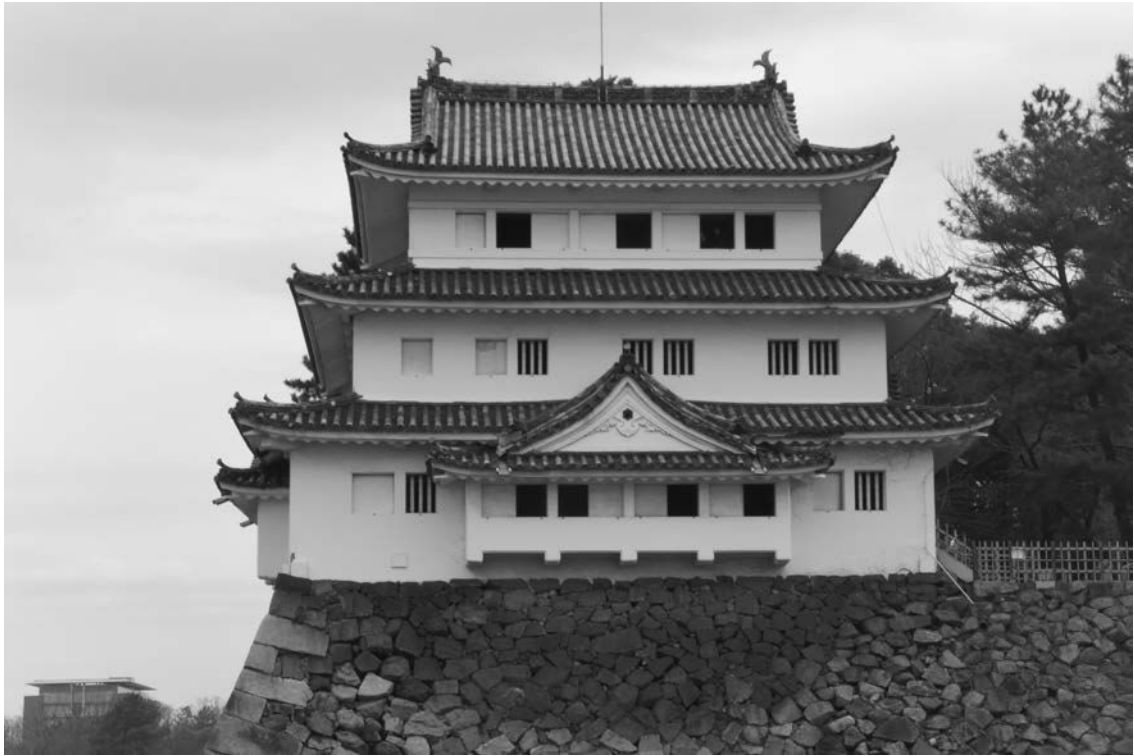
図0-1 清洲櫓（西北隅櫓）

最上階と石落としとしが連続窓（窓の隣は窓）で格子がない。ほかは非連続窓（窓の隣は壁）で格子がはまる。

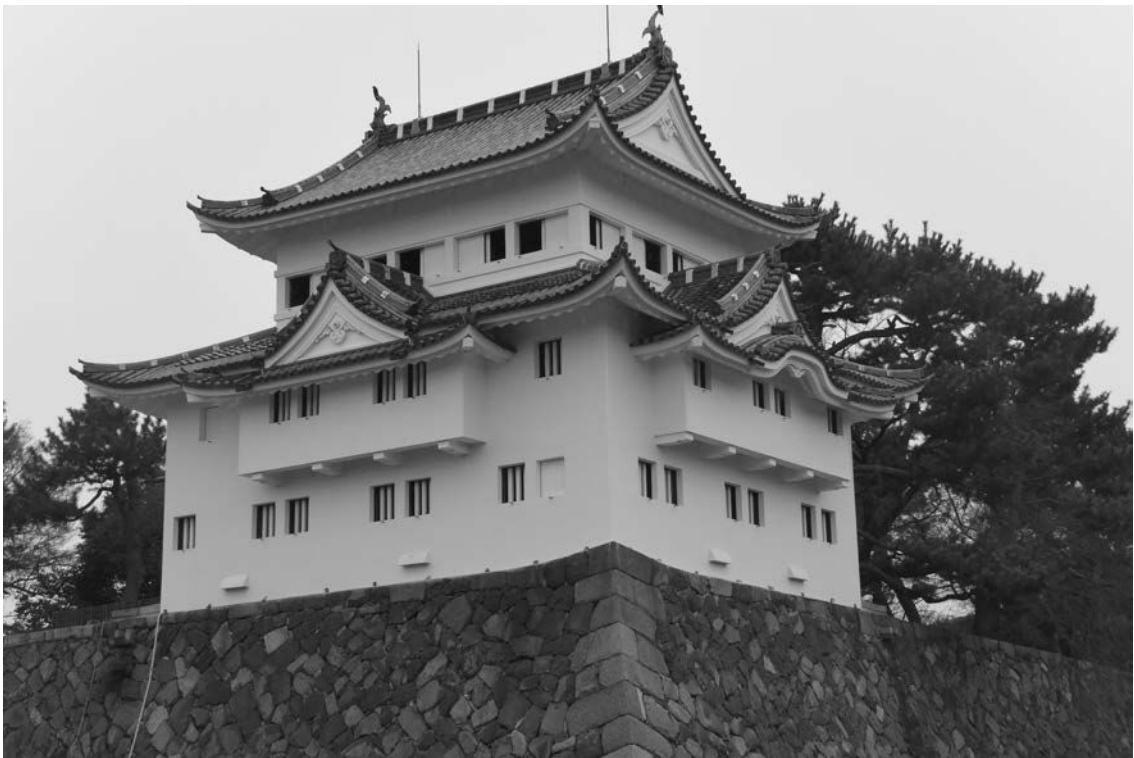
図0-2 本丸未申櫓（西南隅櫓）

窓の形状は石落としを除いて清洲櫓にほぼ同じ。

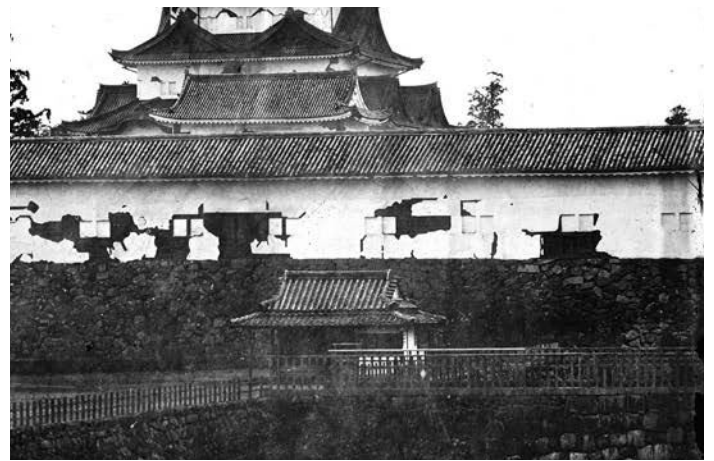
図4 本丸南馬出多門 徳川林政史研究所蔵

る。ほぼ同じ構図で、明治二年（一八六九）から四年の撮影、明治維新より数年が経過していて、土壁がかなり落下している（図4）。壁の落下のようすは二点とも同じで、同じ時の撮影であろう。ただしピントの合い方、明度、被写体の人物群に違いがある。壁の下に四角な枿が見えている。隠し狭間が壁土の落下で姿を現した可能性があつて、石垣の直上で匍匐して射撃する位置にある（右から六番目の窓の左下、また右から二番目の窓の下に四角の枿組みが見える）。

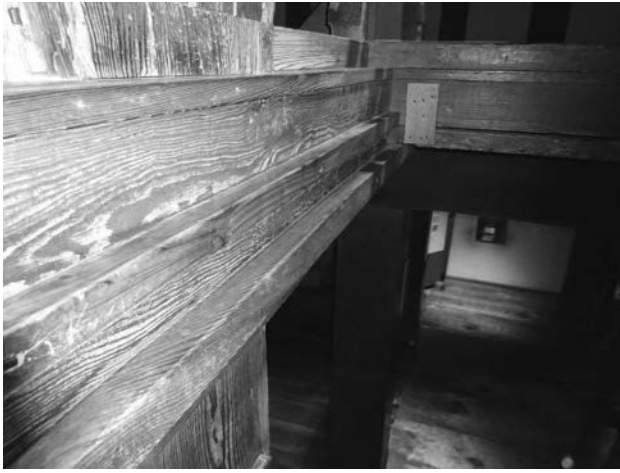
図8 松江城天守現況引戸・二階より一階を見る  
松江市松江城調査研究室 藤井一氏提供

松江城天守では一階から二階（二階の床）、三階から四階（四階の床）に引戸があった（図8）。また天守の材はほとんど松材だが、階段は桐材で軽い（桐材であることは科学的分析でも確認されている）。階段を外すことが可能な構造であるといい、戦時には上から引き上げて、階段を取り外したとされている。

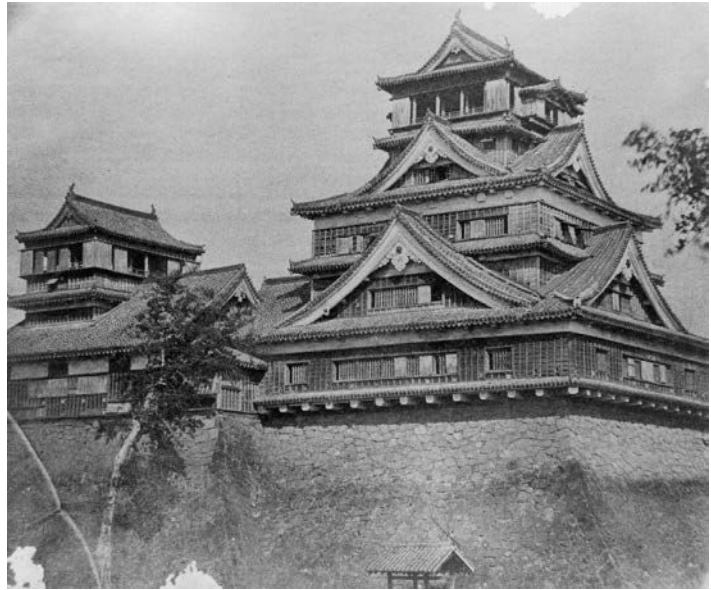
図9 熊本城天守古写真 熊本市立熊本博物館蔵

熊本城天守の場合、雨戸板を動かせば、天守・小天守とも外観が柱と戸袋だけの巨大な空間になった。雨戸を戸袋に収納すると壁も窓もない、吹き放ちである（図9）。

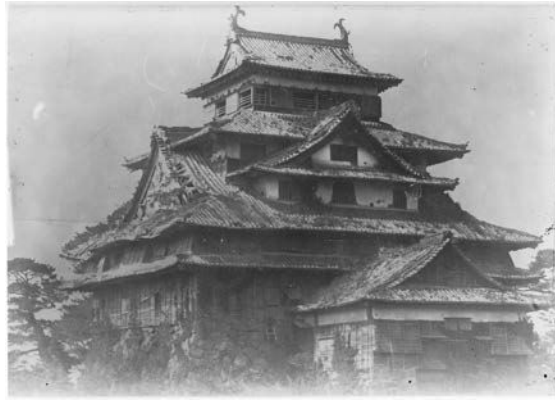
図11 松江城天守古写真 松江歴史館蔵

松江城も雨戸を外せば内側には壁も窓もなかった。現在は一面の左右に二つの戸袋がつけられているが、明治二十七年修理の前に撮影された古写真（図11、松江市史編集委員会編『松江市史』別編1 松江城、松江市、二〇一八年）によると、戸袋は片側のみで、東西面で雨戸は三枚、南側面で五枚のように見える。

昭和修理（一九五五年）以後は巨大雨戸は小型化されて、東

西各八枚、南北十枚で、形状が変わっている。なぜか手すりが雨戸の外にある。そのことが原因と推測するが、片側収納が不可能になったため、左右両側の戸袋に収納され、ガラス窓にもなっている（重要文化財松江城天守修理事務所『重要文化財松江城天守修理工事報告書』一九五五年、奈良国立文化財研究所「全国遺跡報告総覧」にて閲覧可能 <https://sitereports.nabunken.go.jp/ja>）。

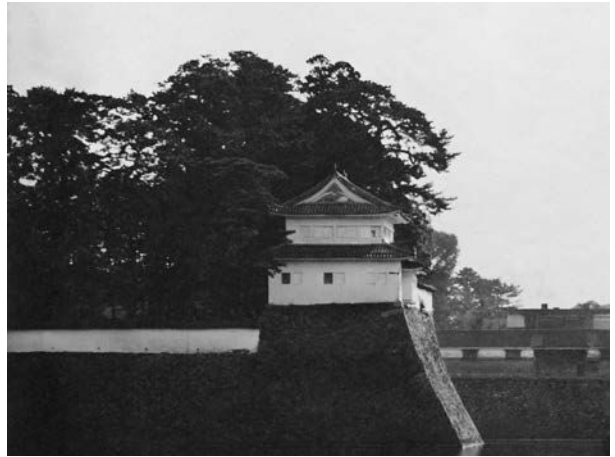
図12 西之丸月見櫓 徳川林政史研究所蔵

西之丸月見櫓は大正時代まで櫓が現存していたから、写真も複数残されている。徳川慶勝氏撮影のものに、窓や石落としが写っている(図12)。『金城温古録』(二―三七〇―三七二頁)では、北面、西面の二層の窓は連続窓、窓と窓の間に壁はない(図13)。西面一層に石落としがあつて、ここも窓は連続窓だった。よつて三層の清洲櫓を二層としたものが月見櫓ともいえる。石垣の高さが御深井丸よりも西之丸月見櫓台の方が高かつた。土居の分だけ高いので、三層でなくとも二層で十分だつたと考える。縄張りは高さを勘案する。最上階窓に格子はなかっただろう。

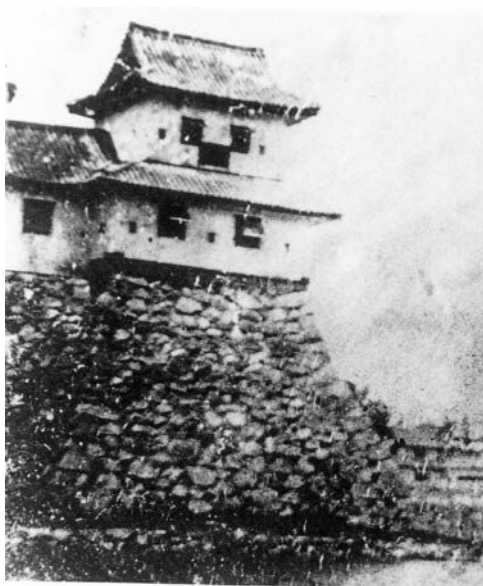
図14 今治城二の丸御金櫓  
一般財団法人 今治文化振興会蔵

今治城の二の丸御金櫓（図14）は最上階の窓の下に大型の狭間があって、横には通常の狭間がある。この大型狭間は大筒狭間とされている（前掲『レンズが撮らえた幕末日本の城』）。

一階にはなくて二階にある。本丸月見櫓、二の丸山里櫓も同様である。

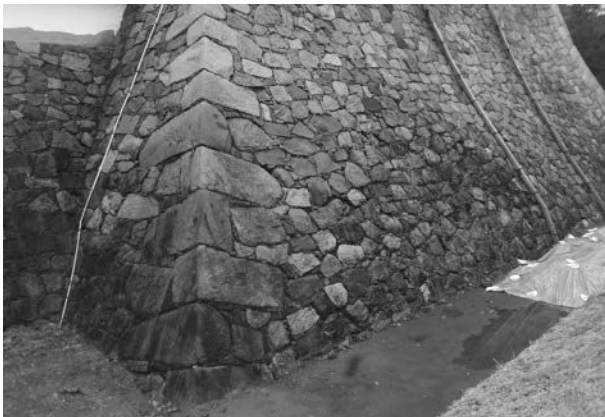
写真1 大天守台北面（U 61）石垣

平成29・30年度に行った、天守台周辺石垣の基本調査及び詳細調査においては、さまざまな目的意識に基づき表面観察を行った。なかでも、石垣各位で観察される「目地」については、石垣修理の痕跡として重要な要素と位置づけられた。前述した、大天守台北面石垣（U 61 石垣）の東端付近の中段やや下付近で見られる水平方向の目地（写真1・図1）についても、宝暦期の修復に伴う積み替えの境界を示すものかどうかを含めて検討の対象となった。

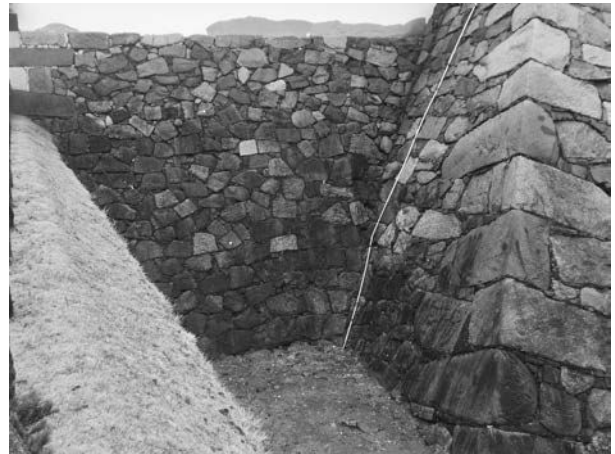
写真2 大天守台東面（U 62）石垣北部

2・3、図2・3)。水平方向の目地の走る高さは、北面で 13.0 m T.P.(東京湾平均海面高、以下同じ)、東面で 12.5 m T.P、南面で 13.0 m T.P. の位置である。つまり、ほぼ同じ高さであることが判る。

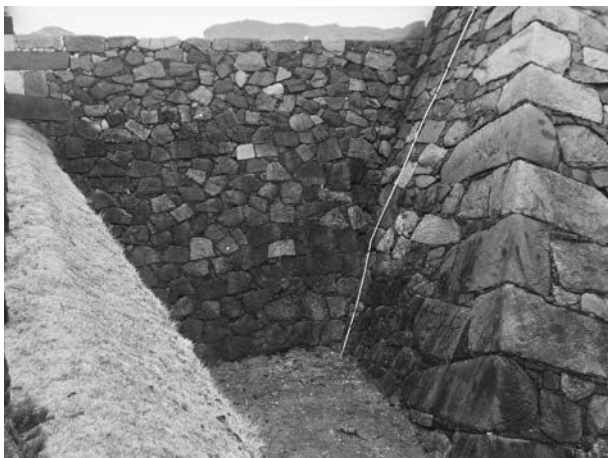
写真4 不明門北面西半 (U 63) 石垣

大天守台に接続する石垣でも、ほぼ同じ高さで、水平方向の目地が観察できる。北東側のU 63（不明門北面西半・写真4）石垣及び南側のU 58（橋台西面・写真5）石垣である。どちらの石垣においても、目地を境に積み方が大きく変わることはなく、大天守台石垣で見た状況と類似する。U 63石垣は大天守台東面（U 62）石垣と接して「入角」を形成する。同様にU 58石垣も大天守台南面（U 59）石垣との間に入角を形成する。この、二つの入角の石の積み方を観察するといくつかの共通点を上げることができる。

それでは、水平方向の目地より上がどう組まれているかを見ると、大天守台の石垣（U59・U62石垣）は、入角部より奥にそのまま続いているように見える。一方、不明門北面（U 63）石垣や橋台西面（U 58）石垣は、大天守台側の石垣（U

62・U 59) 面に石垣の端が当たっているのが判る。つまり、大天守台側石垣が先行して築かれていると考えられるのである。

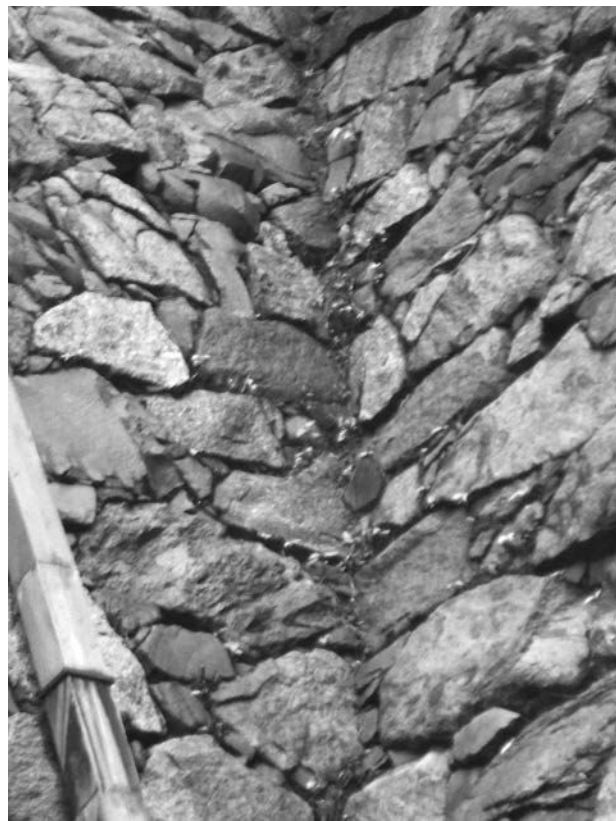
内堀の北東奥（U62・U63石垣境界の入角）と、南西奥（U59・U58石垣境界の入角）の石垣積み方を観察すると、13m T.P. 付近までは基本的に一段毎交互に積んでいることが判る（写真6・8）。そして、交互に積みあげられた入隅部分の上端部は、それぞれの石垣面の水平方向の目地に合致する。
