興福寺西室の発掘調査から得た新知見

法相宗大本山 興福寺

独立行政法人国立文化財機構 奈良文化財研究所 都城発掘調査部

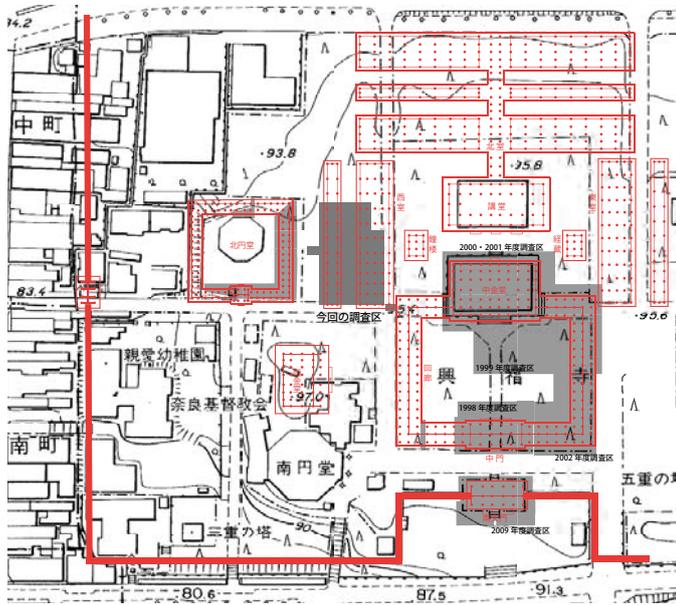
図1 興福寺伽藍配置図と今回の調査区
『奈良六大寺大観 興福寺一』挿図1に加筆

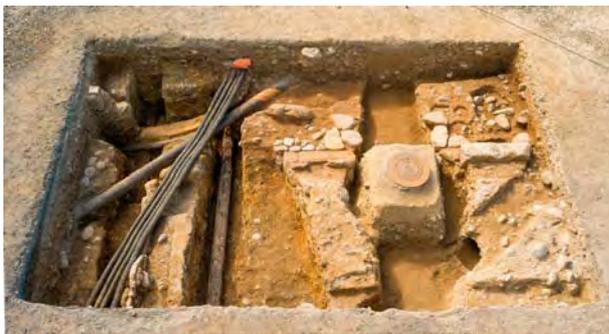
写真1 拡張区(東) 全景(北から)

拡張区(東)では西室の基壇外装と雨落溝を確認し、西室基壇について新たな知見を得た(写真 1、図 3)。

基壇外装 基壇南面と東面の地覆石および羽目石の一部が残存していた。石材はいずれも凝灰岩である。南面は比較的残りが良いが、東面は後世の削平を受けて地覆石・羽目石とも外側を大きく削り取られていた。側柱筋と地覆石外側の距離は、南面が 2.1m を確認し、東面が 2.2m に復元できる。地覆石は計 6 石残っており、幅 30cm、高さ 16cm、長さは 80cm。上面の基壇側を 8cm 幅で深さ 1cm ほど切り欠き、羽目石の仕口とする。羽目石は幅 17cm で、高さは最大 15cm、長さは最大 69cm が残る。葛石や東石は確認できなかった。また、地覆石・羽目石の内側にこれらの据付掘方を検出した。据付掘方は幅 52cm、深さは検出面から 22cm が残る。

雨落溝 基壇周囲に石組みの雨落溝がまわる。南面には外側の側石が立ち上がるころまで残存する部分がある。幅 40cm、深さ 10cm。20cm 程度の上面の平らな自然石を 2 列並べ底石とするが、部分的に 10~15cm の石を敷き詰めた部分があり、時期は不詳ながら、後世に補修した形跡とみられる。

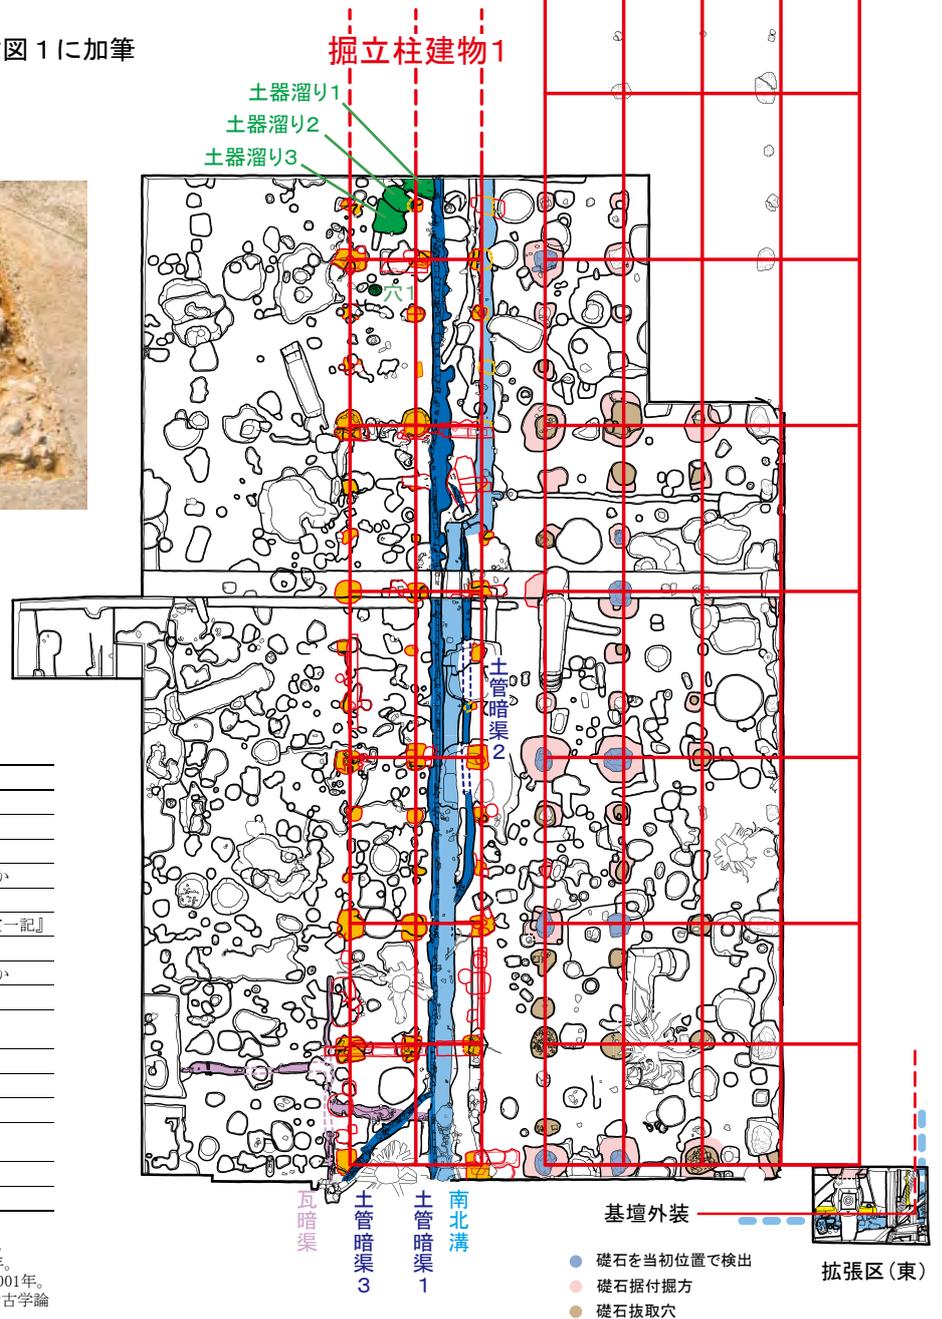
図2 遺構平面図 (1:300)

掘立柱建物 1 桁行 7 間以上、梁行 2 間の南北棟掘立柱建物。西室の西側柱筋から約 2.5m 西の

位置に、西室と梁行き方向の柱筋を揃えて建つ。柱間寸法は、桁行は南端2間が約4.8m、以北が約6.6mであり、梁行は約2.6mである。柱掘方は一辺0.8～1.2mの隅丸方形で、深さは検出面より0.8～1.0mが遺存する。3基の柱掘方で柱痕跡を確認しており、柱径は約20cmである。

また、桁行方向の柱間を三等分する位置に小型の柱掘方を検出した。大きさ、平面形状、深さともに不揃いであるが、間柱または床束の痕跡である可能性がある。

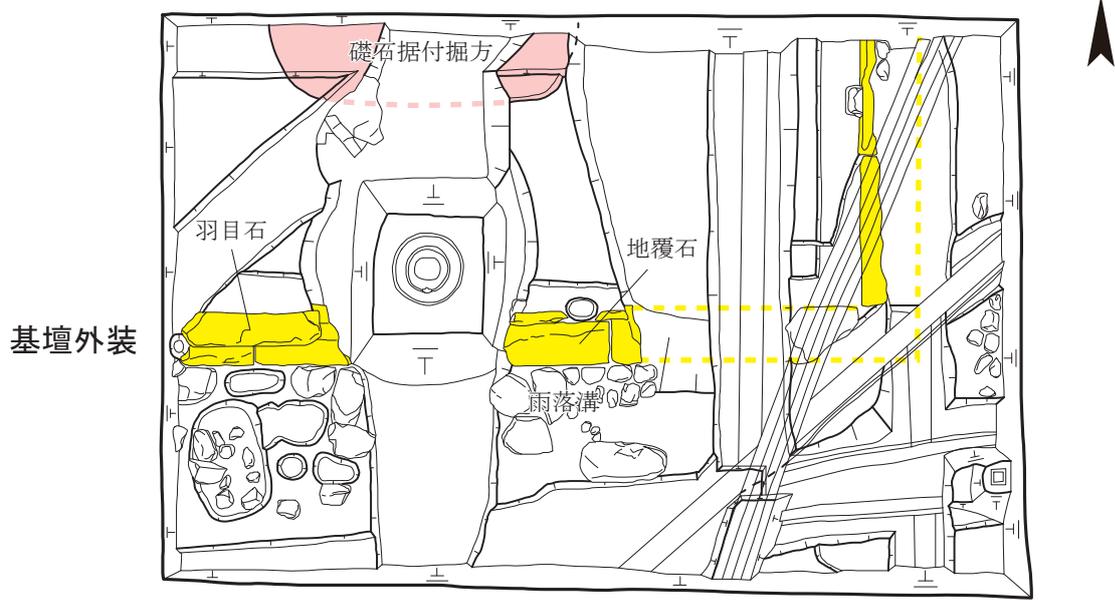
图3 拡張区（東）遺構平面図（1：40）

西室基壇 西室の基壇は砂礫を含む明黄褐色粘土からなる地山を削り出し、上面にわずかに積み土をして築成したとみられる。西室東南隅の基壇外装と雨落溝を検出した。いっぽう西面の基壇外装想定位置では基壇外装や雨落溝、およびそれらの痕跡は検出されなかった。礎石上面の標高は約 95.5m、基壇外装地覆石上端の標高が約 95.0m であり、基壇上面と礎石上面との比高を約 10cm と仮定すると、基壇高は約 45cm に復元できる。

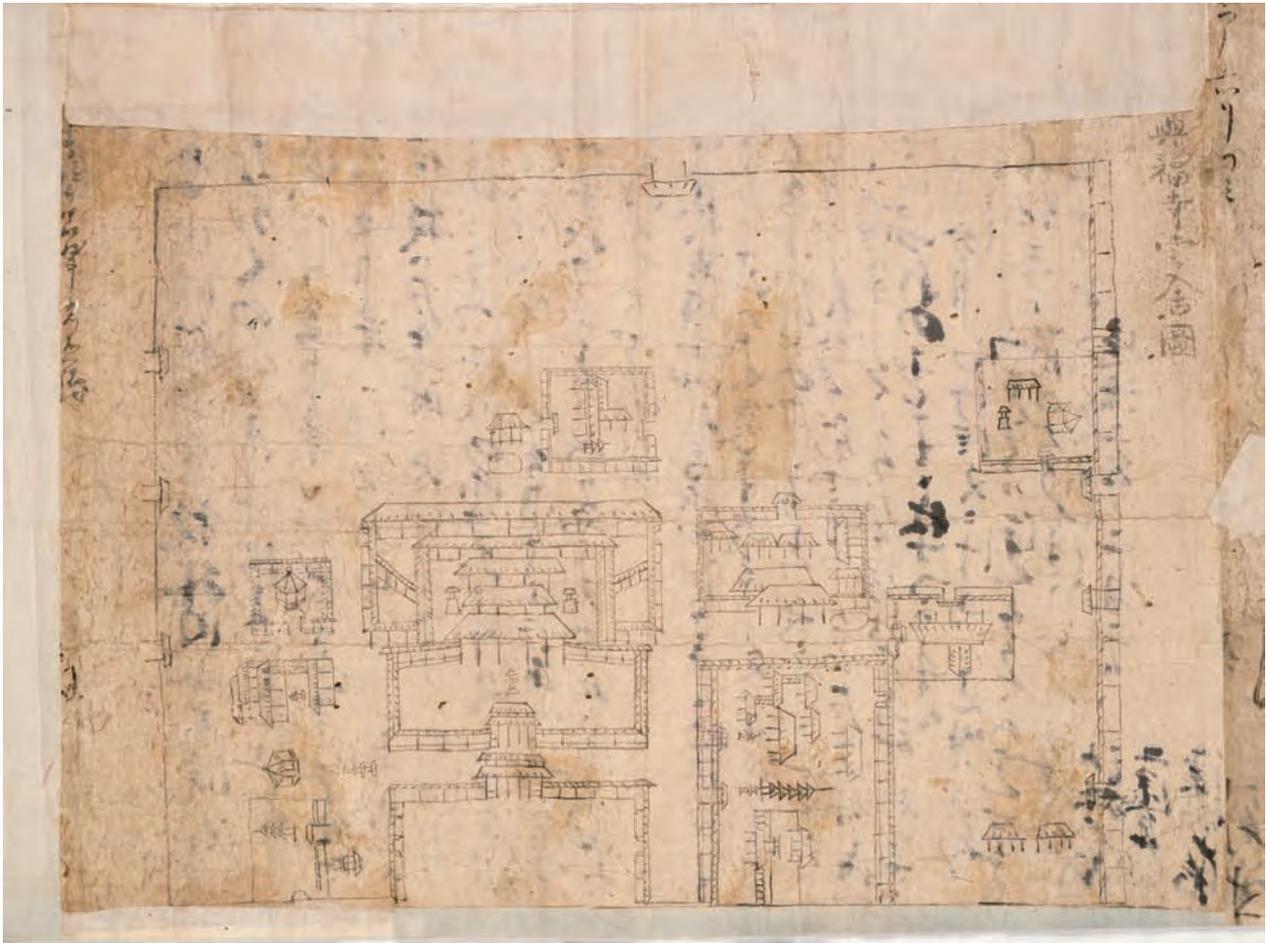
図5 興福寺堂舎図
(鎌倉時代 氷室神社蔵)

まず、一般的に僧房において、礎石建物である大房に掘立柱建物の小子房が併存するのかわという問題がある。そして、検出した遺構も、桁行方向の柱間が約6.6mと広いため、側柱筋では構造的に間柱が必要であったと思われるが、間柱と想定される柱穴は大きさ、形、深さが不揃いである。また、西室と掘立柱建物1の距離は約2.5mと短く、軒の形状や雨仕舞については課題が残る。このほか、西室（大房）と小子房の両方が描かれる絵画資料には、鎌倉時代後期の「興福寺堂舎図」（氷室神社蔵。図5）や、室町時代の「春日社寺曼荼羅」（奈良国立博物館蔵。図6）などがあるが、いずれも両者の間には3～4間の繫廊つなぎろうが描かれており、今回検出した軒を接するような遺構とは様子が異なっている。
