## 平城宮第一次大極殿院の発掘調査（平城第 520 次調査）記者発表資料

奈良文化財研究所 都城発掘調査部

調 査 地：奈良市佐紀町（平城宮第一次大極殿院）

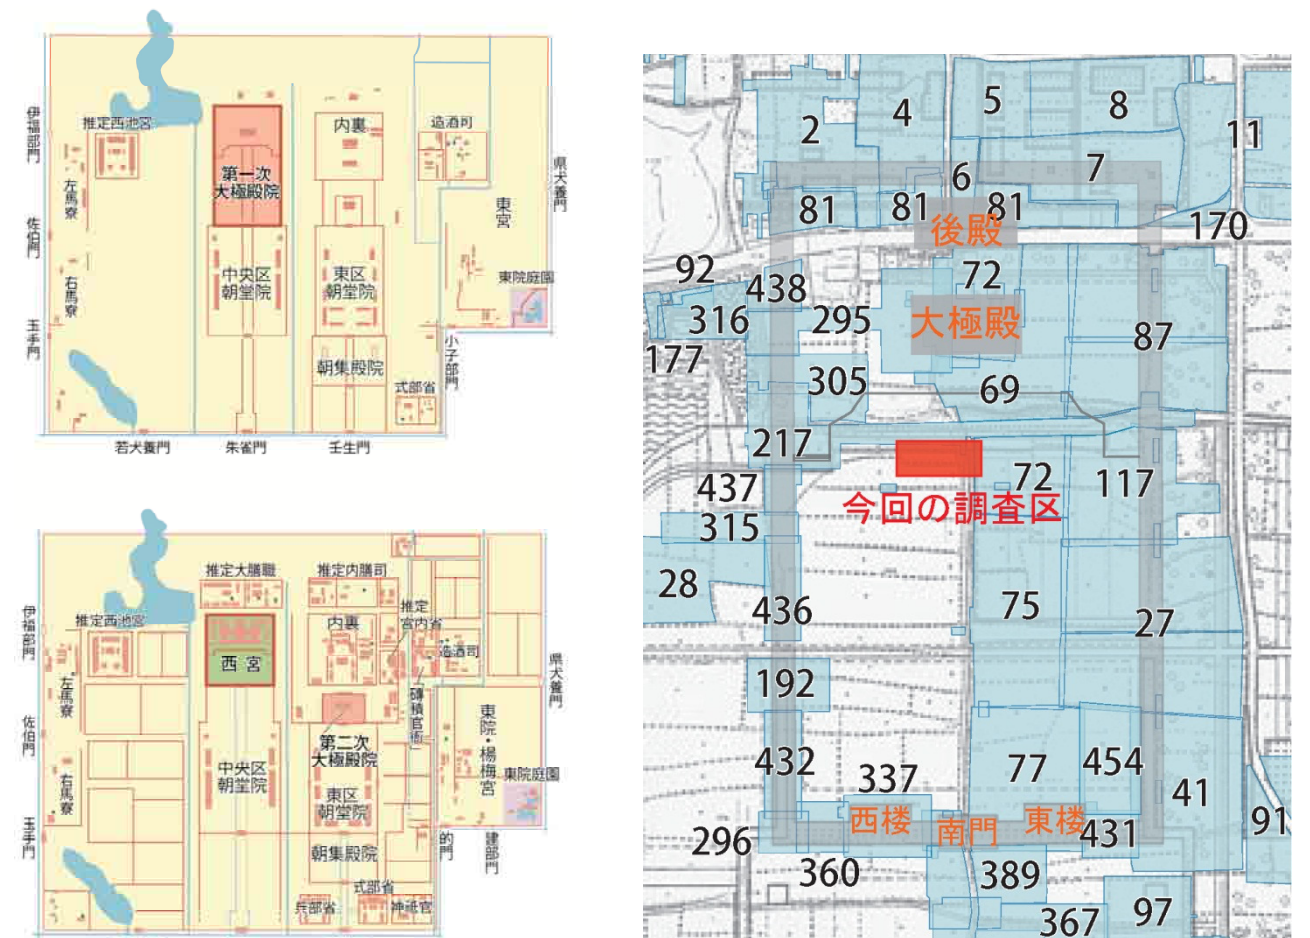
図1 平城宮(上：奈良時代前半 下：奈良時代後半)

奈良時代の前半には、平城宮の正門である朱雀門の真北に大極殿が存在していました。大極殿は、天皇即位や元日朝賀など、もっとも重要な国家的儀式がおこなわれた建物です。天平12年（740）には、都が恭仁京へ遷され、大極殿も移築されたことが知られています。天平17年（745）に、都は再び、平城京へ戻ってきましたが、このときには、大極殿は平城宮内の東側の地区に新しく建てられました。そのため平城宮には奈良時代前半と後半の2つの大極殿があり、奈良時代前半の第一次大極殿は平城遷都千三百年にあたる 2010 年に建物復原がおこなわれています。この第一次大極殿を囲む東西約 180m、南北約 320m の区画は第一次大極殿院と呼ばれています。天平 17 年（745）の平城京への還都後には、この地区は『続日本紀』などにみえる「西宮」という宮殿として整備され、のちに称徳天皇が内裏として使用し、神護景雲 4 年（770）に、ここで亡くなりました。その後、平安時代初期には平城太上天皇によって再整備され、居所として用いられたとされています（【図 1】）。

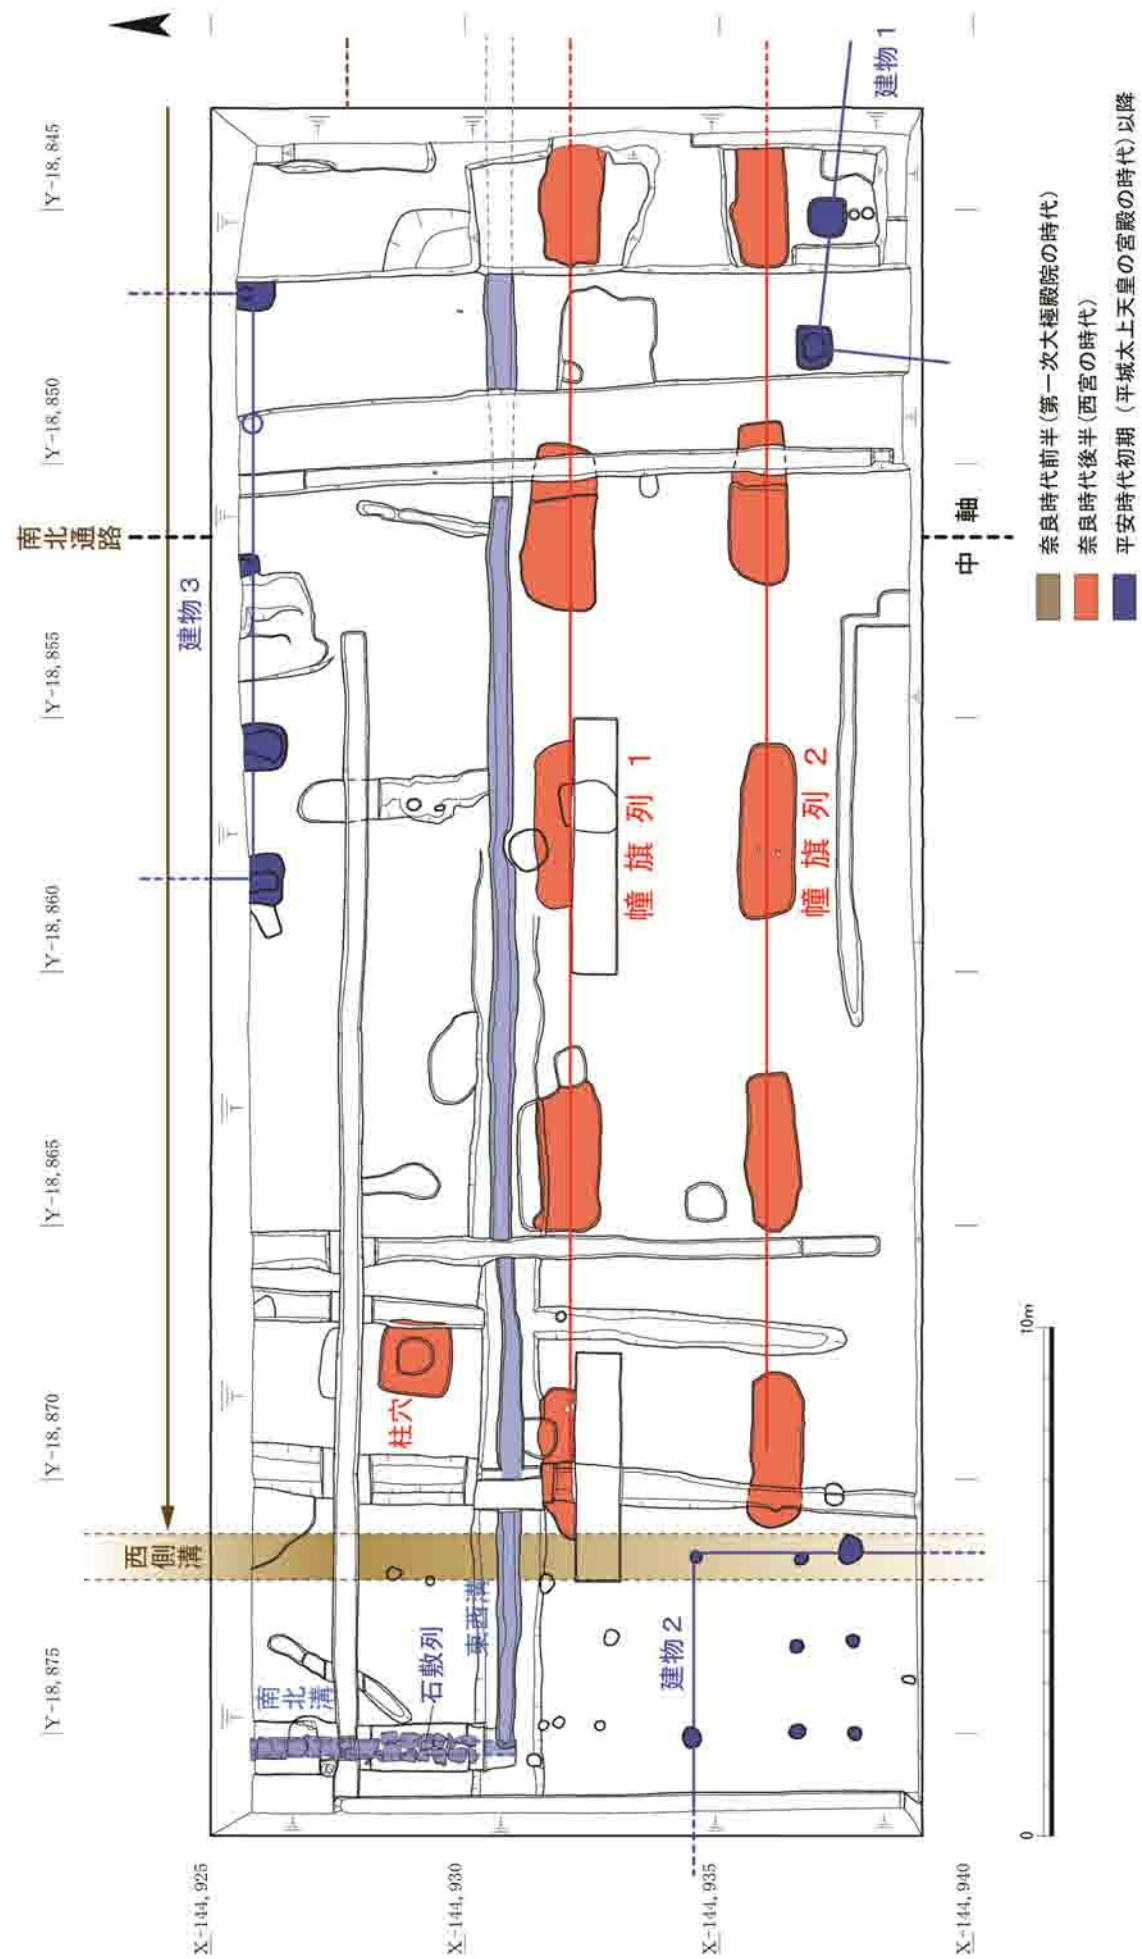
図3 平城第520次調査 遺構平面図

主な検出遺構は、奈良時代前半（第一次大極殿院）、奈良時代後半（西宮）、平安時代初期（平城太上天皇の宮殿）以降のもです（【図 3・4】）。以下、古い時期の遺構から順に記します。

**幢旗列 1・2** 調査区のほぼ中央で、東西に 5 基並ぶ柱穴列を、南北 2 列検出し、調査区東方の第 72 次調査と合わせて、各列 7 基ずつであることが確定しました。柱間寸法はともに約 6.0m（20 尺）等間で、幢旗列 1・2 は、約 3.8m（13 尺）離れています。柱穴は東西に細長い楕円形で、北側の幢旗列 1 で東西約 3.0m、南北約 1.2m、南側の幢旗列 2 で東西約 3.0m、南北約 1.0m です。それぞれ楕円形の柱穴の中に 3 つの抜取穴があり、それぞれの抜取穴の間隔は約 1.0m です。柱径は約 25～30cm と推定され、掘方の深さは約 1.0m です。これらは、幢旗の遺構と考えられますが、詳しくは後述します。

**遺構の特徴** 今回、検出した遺構は、東西に細長い楕円形の柱穴で、柱間寸法は約6.0m(20尺)等間です。第72次調査で検出していた遺構と合わせて、計7基の柱穴が2列並び、中央のものはこの区画のほぼ中軸線上に位置すること、それぞれの柱穴に3本の柱が立てられていたこと、しかも南北の柱穴列で柱穴の埋土や規模が異なることが、今回の調査で明らかとなりました。

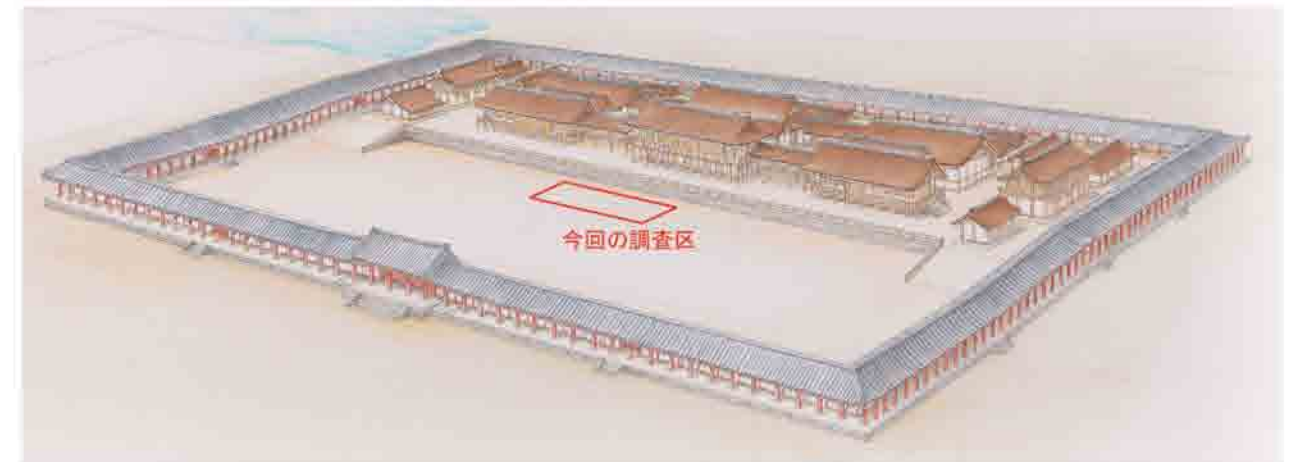
図5 西宮イメージ図(『地下の正倉院 平城宮第一次大極殿院のすべて』より)

**奈良時代後半（西宮の時代）（【図 5】）**

**礫敷広場** 調査区全体に広がる礫敷で、奈良時代前半の礫敷の上に、厚さ約 5 cm の整地を広範囲におこない、その整地の上にさらに径 5 cm 程度の礫を 5～10cm の厚さで敷いています。南に向かって緩やかに傾斜し、排水したと考えられます。

西宮(称徳天皇の宮殿)の造営時には、第一次大極殿院の礎敷の上に広範囲で整地を施し、新たに礎敷をおこなっており、入念な整備がなされていたことが確認できました。

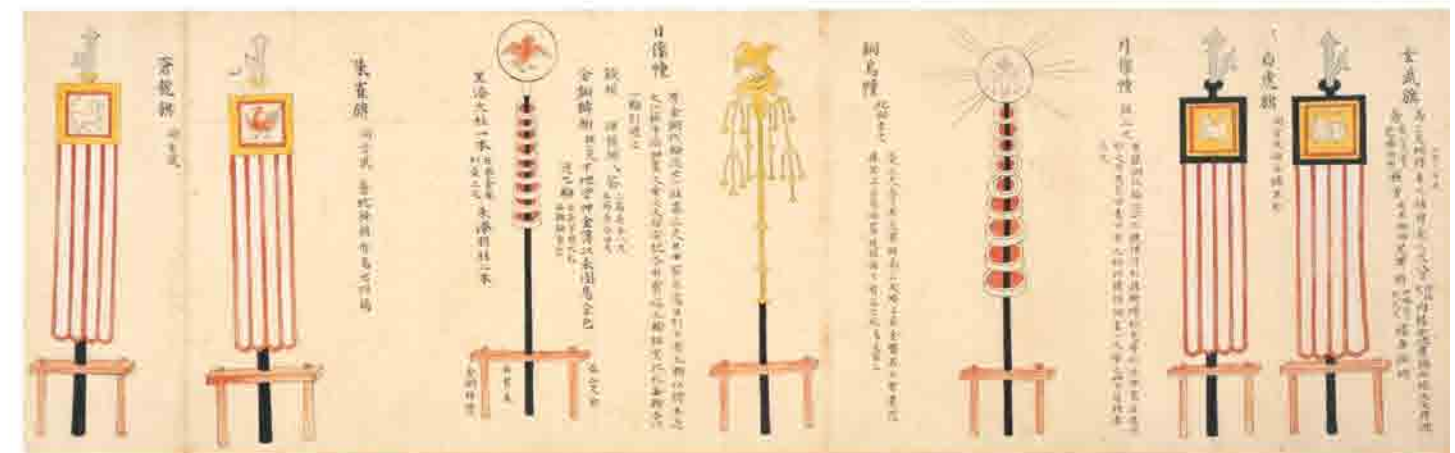
図6 「文安御即位調度之図」(神宮文庫蔵)に描かれた幢旗

また、時代は下りますが、院政期の儀式の様子を反映していると考えられる「文安御即位調度之図」(12世紀頃、【図6】)には幢旗の姿が描かれています。これによると、中央の柱と2本の脇柱を持つ構造で、高さは約「三丈」(9m)とされています。今回検出した遺構にも、3本の柱が立てられたことが確認でき、これと一致します。

今回の調査によって、東西に長い楕円形の巨大な柱穴が東西に7基並び、各柱穴に3本の柱が立つこと、東西の柱穴の間隔は約6.0m(20尺)等間であることが明らかとなりました。これらの特徴は、『延喜式』に記された幢旗の数、間隔や「文安御即位調度之図」に描かれた姿と一致します。平城宮中央区で、初めて幢旗とみられる遺構を確認でき、西宮における重要な儀式に幢旗が用いられたことを考古学的に裏付けることができました。
