# 藤原宮東方官衙北地区の調査（飛鳥藤原第 183 次調査）記者発表資料

奈良文化財研究所 都城発掘調査部

発掘調査地 : 奈良県橿原市高殿町

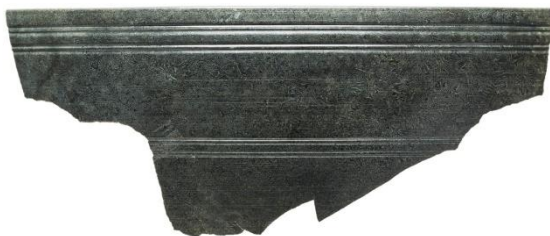
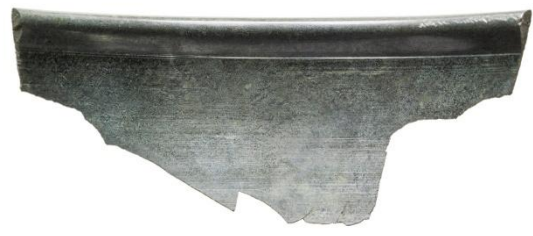
外面

内面

建物 1 の礎石抜取穴から出土した佐波理鏡

本調査区からは多数の土器と瓦が出土した。土器の多くは 7 世紀後葉～藤原宮期の土師器・須恵器である。軒瓦を含む瓦の数量は、官衙地区としては多い。また、建物 1 の礎石抜取穴から遺存状態の良好な金属製銃の破片が出土した。蛍光 X 線分析の結果、材質は銅を主体とし錫を多く含んだ高錫青銅で、形態からみて飛鳥時代の佐波理銃（さはりわん）と判明した。藤原宮内では 3 例目。
