藤原宮大極殿院の調査

飛鳥藤原第 186 次調査記者発表資料

奈良文化財研究所 都城発掘調査部 (飛鳥・藤原地区)

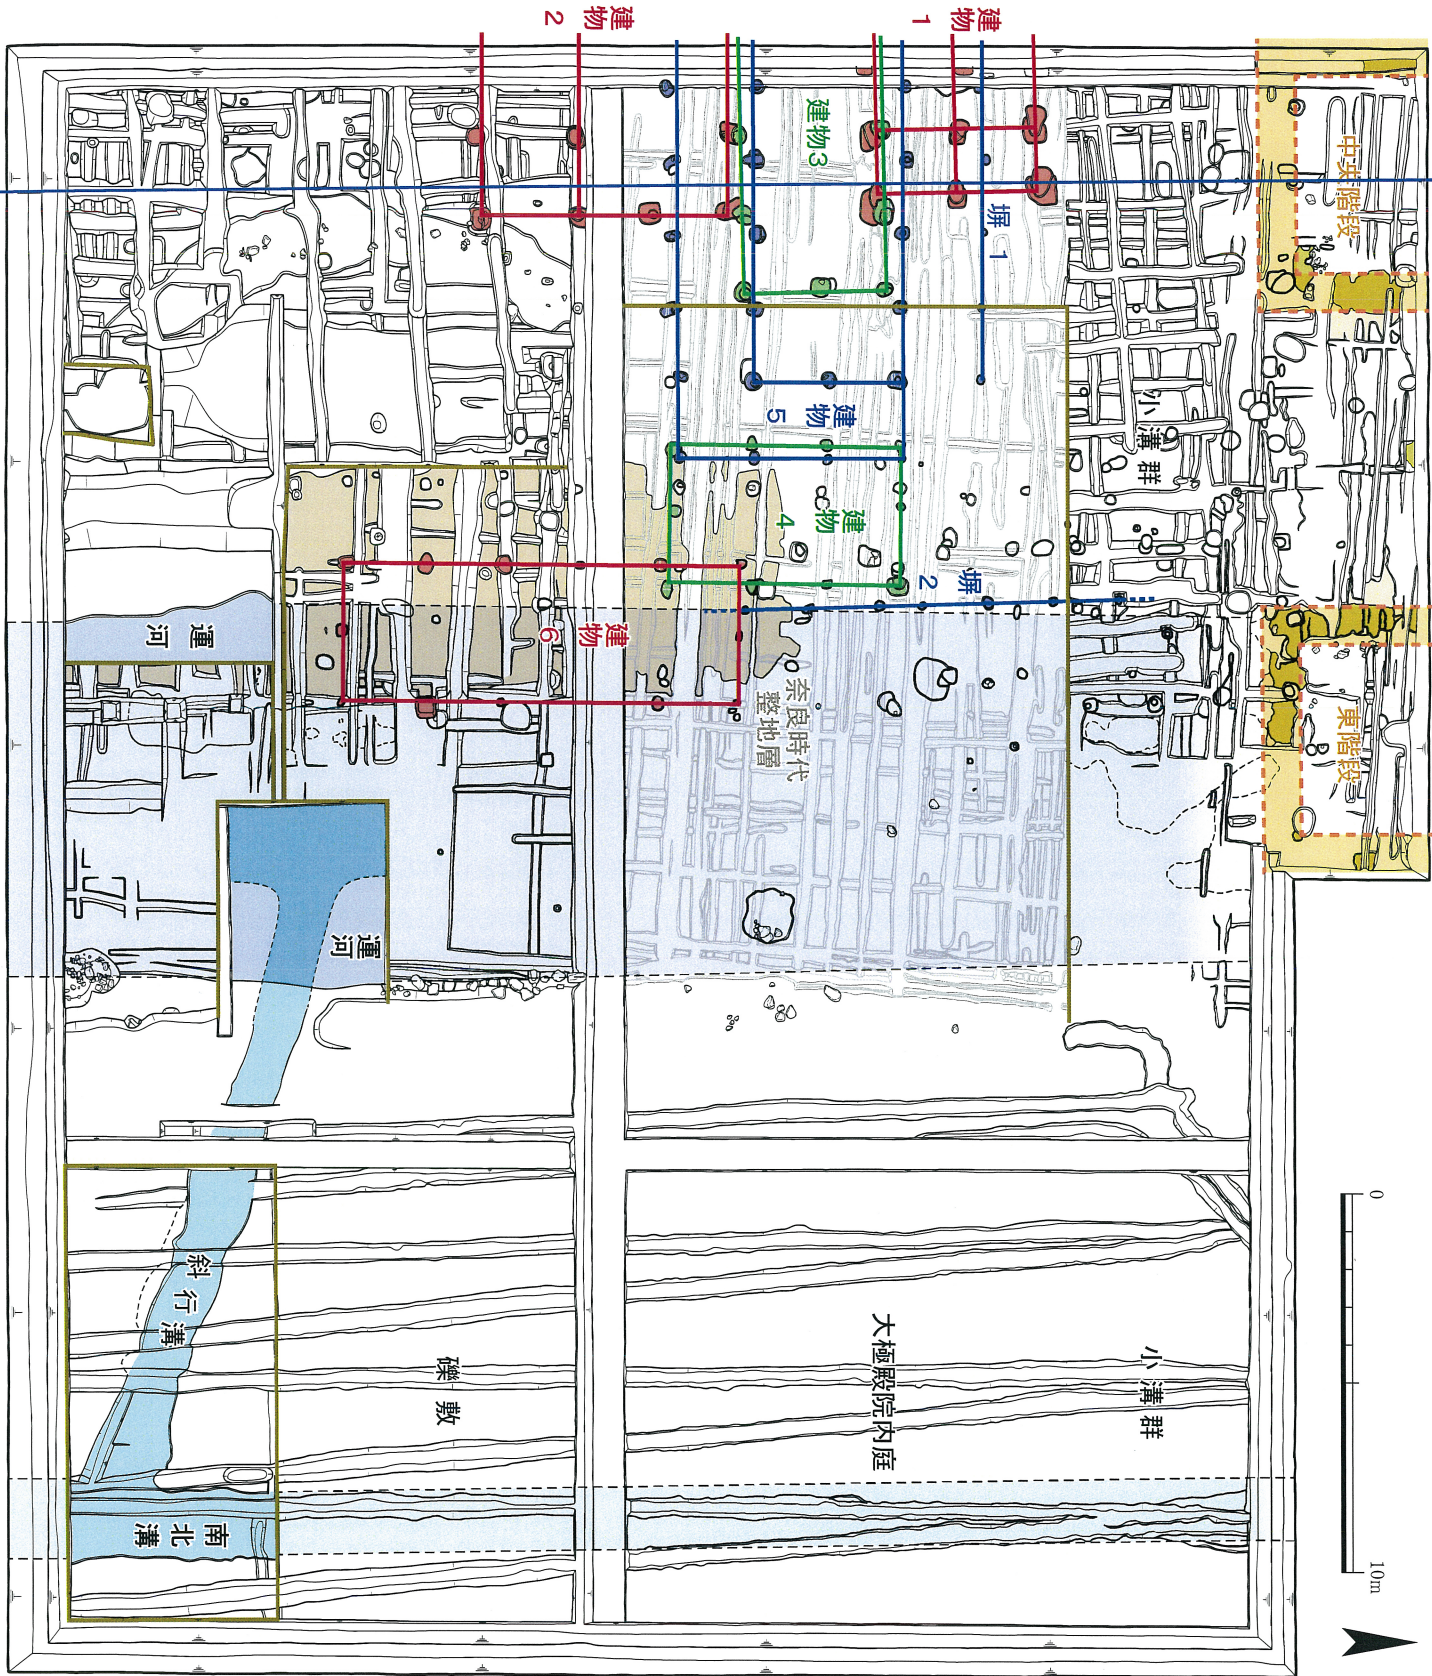
飛鳥藤原第186次調査区遺構平面図

大極殿南面中央階段 北区北西隅で、整地土上に薄く貼り付いた状態で、凝灰岩切石の底部を検出した。大極殿基壇南面の中央に取り付く階段の痕跡とみられる。凝灰岩の幅は最大で 1.1m程あり、地覆石、延石のいずれとみても一般的なものより大きい。階段の幅（東西の距離）は凝灰岩の内々で 5.2mを測る。階段の出（南北の距離）は、現状で 3.0m以上（南面外端までの距離）を測る。使用された凝灰岩は、二上山産出の白色角礫凝灰岩である。

大極殿南面東階段 北区中央北端において、中央階段と同様に、凝灰岩切石の底部を検出した。大極殿基壇南面の東階段の痕跡とみられる。逆凸字形の平面形のうち、西側面と前面西半が残存するが、東半については東側面の一部が残存するのみである。階段の本来の幅は不明、出は南面外端までで 3.3mを測る。使用された凝灰岩は、中央階段同様、二上山産出の白色角礫凝灰岩である。

運河 調査区中央部を南北に貫く幅 5.6mの素掘溝。南区において 14.0m検出した。宮の造営に際し、資材を運搬したもので、大極殿と南門の造営で埋められるが、礫敷敷設前には一時的に窪地になっていた状況が認められる。

南北溝 調査区東側の南端と北端で確認した幅 2.7mの南北方向の素掘溝。南側の朝堂院から続き、大極殿院南門を避けて東へと屈曲した後、再び北へと延びる。今回の調査では、調査区東半で北へさらに 18.0m延びることが判明した。

斜行溝 南区で検出した、調査区の南東から北西に延びる幅 1.0～1.5mの素掘溝。深さは検出面から 0.5m以上あり、南北溝から北西方向に分岐する。北西端は、運河埋め立て後の窪地に接続しており、その窪地と同じ土で埋められている。埋土は南北溝とも共通しており、同時併存したと考えられる。

建物 1 北区西寄りにある総柱の掘立柱建物で、桁行 2間以上、梁行 2間で東西棟とみられるが、西側の大部分は調査区外にある。柱間は桁行方向が 6尺に対し、梁行方向が 7尺とやや長い。柱穴は一辺 0.8～0.9m、深さ 0.4m以上の不整形。抜取穴はいずれも橙色の砂で埋められている。建物 3・5、塀 2と重複し、南側の柱穴 2基は建物 3の柱穴によって壊されている。今回検出した建物の中では最も古く位置づけられる。

建物2 調査区中央西寄りにある掘立柱建物で、南半を昨年度南区で検出しており、今回の調査で桁行2間以上、梁行2間で、南に廂の付く東西棟であることが判明した。柱間は桁行、梁行とも7尺等間。柱穴は一辺0.5～0.6mの方形。北側柱列の東から2基目には柱根が残る。建物3・5と重複し、建物3の南側柱列が北側柱列を壊して掘り込まれていることから、建物3よりも古い。

建物3 北区南西寄りにある東西棟の掘立柱建物。桁行3間以上、梁行2間で、柱間は桁行、梁行とも7尺等間。柱穴は直径0.4～0.5mの不整形。建物1・2・5と重複し、建物1・2の柱穴を壊して建てられており、それらよりも新しい建物。

建物4 北区中央南寄りにある南北棟の掘立柱建物。桁行3間、梁行2間で、柱間は桁行方向で7尺、梁行方向では5ないし6尺となる。柱穴は直径0.3～0.5mの円形ないし方形。建物5・6と重複し、建物5よりも古い。配置関係から建物3と同時期に建っていたと考えられる。

建物5 北区南西寄りにある東西棟の掘立柱建物。桁行4間以上、梁行2間で、南側と東側に廂が付く。柱間は桁行、梁行とも7尺等間。身舎部分の柱穴は大きく、直径0.3～0.5mの円形ないし隅丸方形で、深さは0.5m以上。廂部分の柱穴は小さく、0.2m～0.5mの円形ないし楕円形で、深さは0.5m以上。建物4よりも新しい。
