# 一乗谷朝倉氏遺跡発掘調査報告Ⅴ

第29次 77・78次調査

福井県立一乗谷朝倉氏遺跡資料館

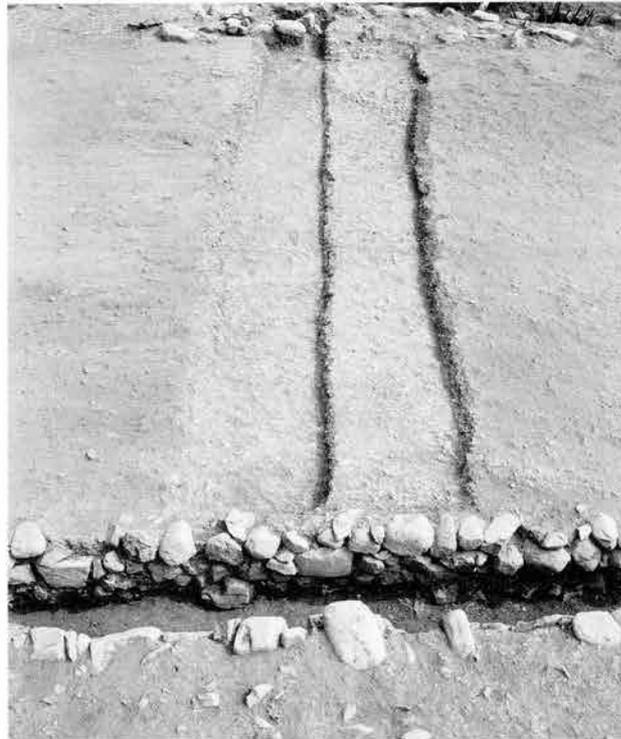
挿図3 道路S S 975路面断割り状況

**S S 975** 調査区北端で検出された東西方向の道路。I～III期を通じて存続する町割の骨格となる遺構の一つである。この道路の北辺となるのは土塁S A 978であって、これを境にして北の屋敷と間には約1mの高低差を持っており、川下となる北に位置する屋敷が低い。南辺となるのは石組の側溝S D 985である。道路幅は、西の南北方向道路S S 976との接点付近で内法を計ると、7.6m(25尺)である。東の川寄りには一部削平を受けているが、若干狭くなるようである。検出長は20m程であって、勾配はほとんどみられない。断ち割り調査の結果、礫層の上に0.1m程度の間隔で5回の良く叩き締められた砂利敷整地層がみられた。なお、最終整地層(上から第2面)上には焼土・炭層が存在している。

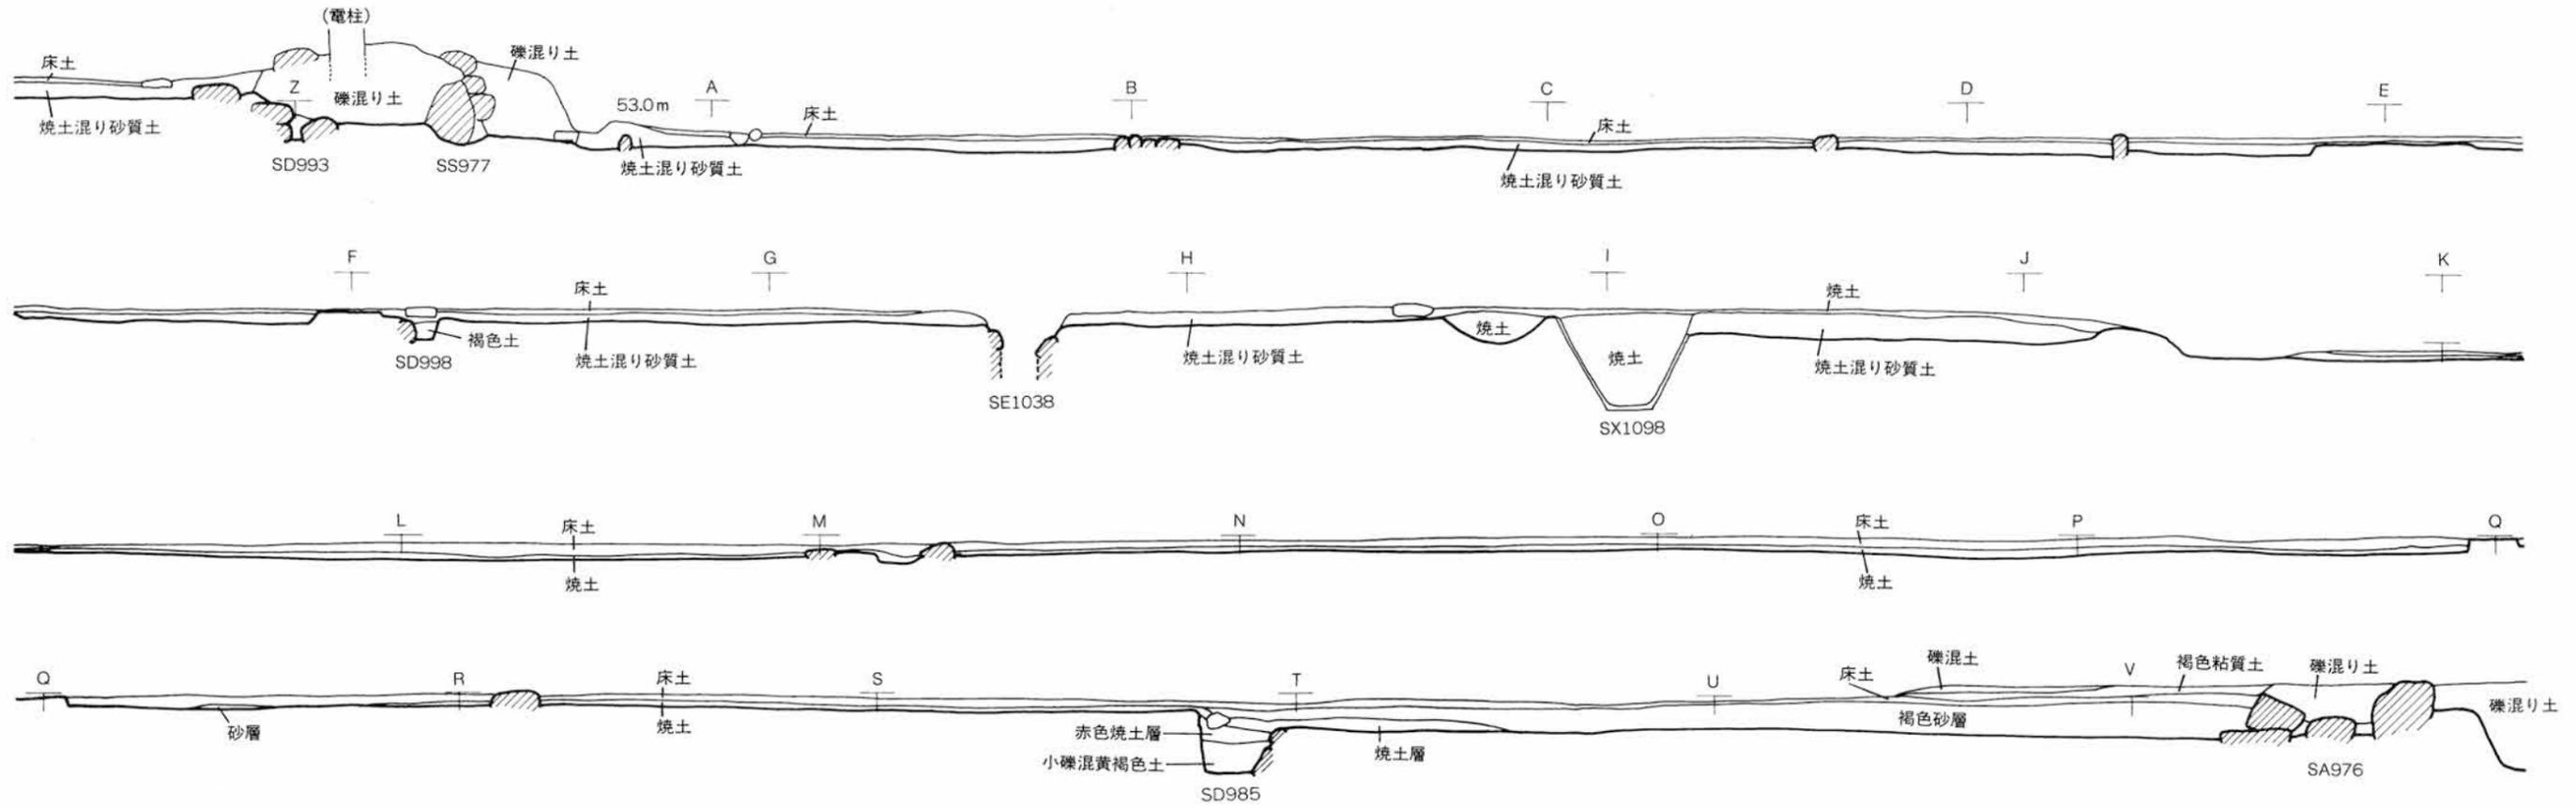
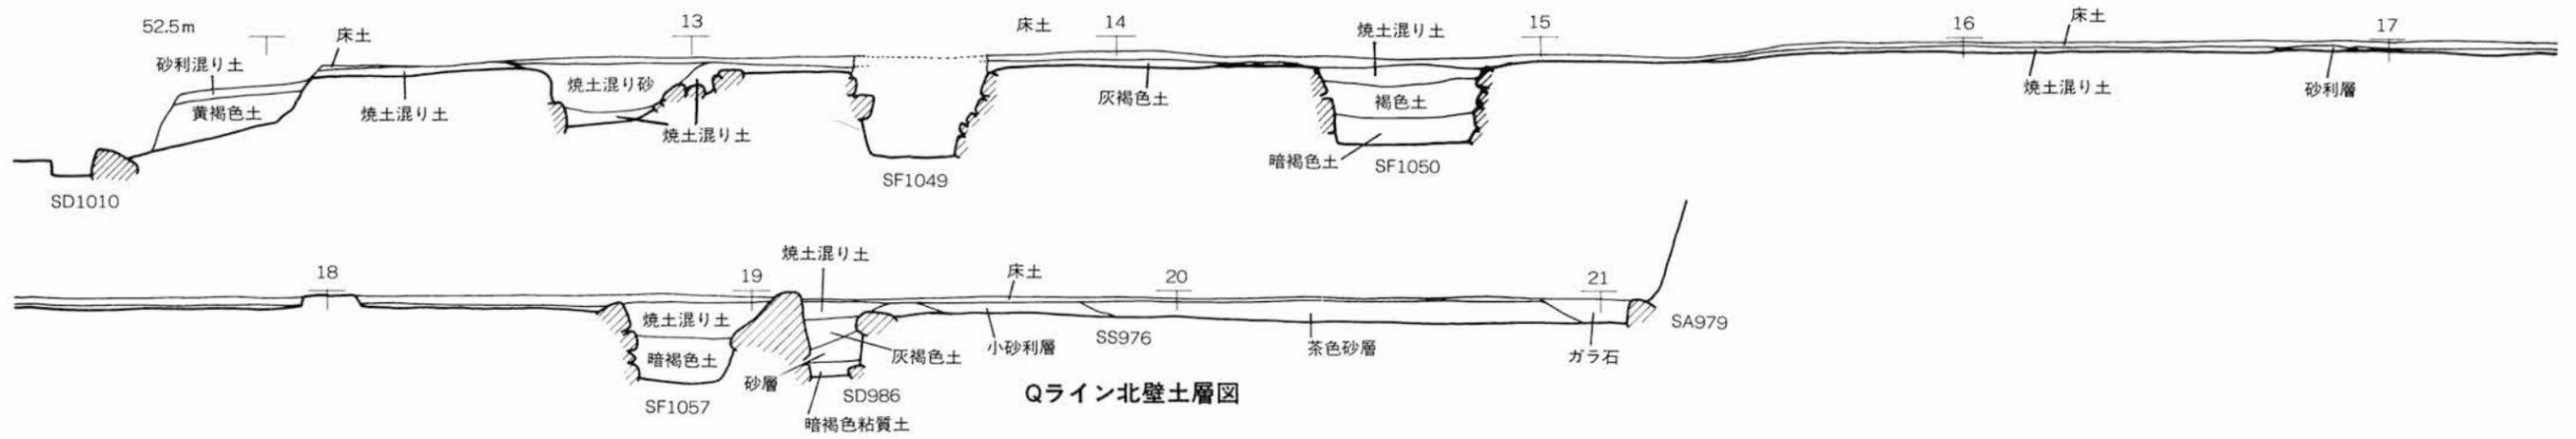
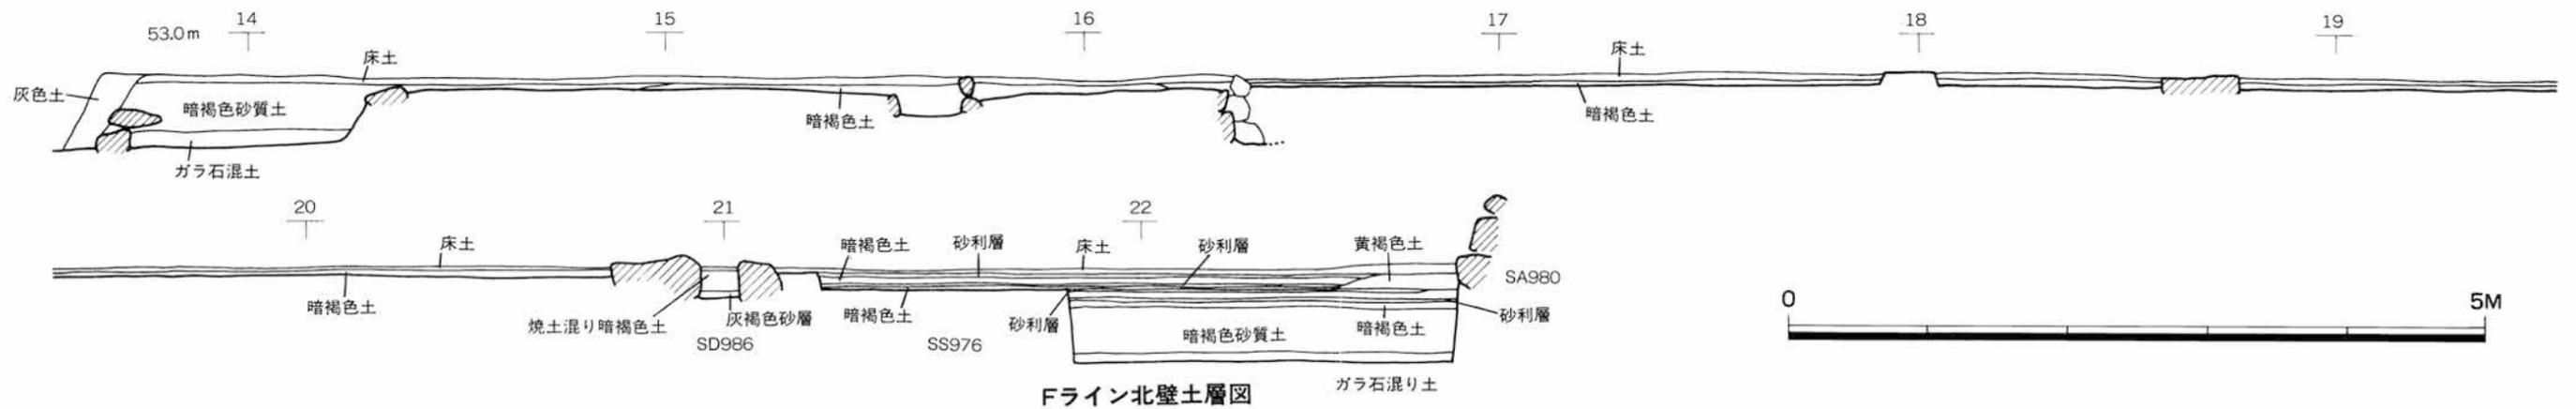
第1図 第29次調査土層図

18ライン東壁土層図

Qライン北壁土層図

Fライン北壁土層図

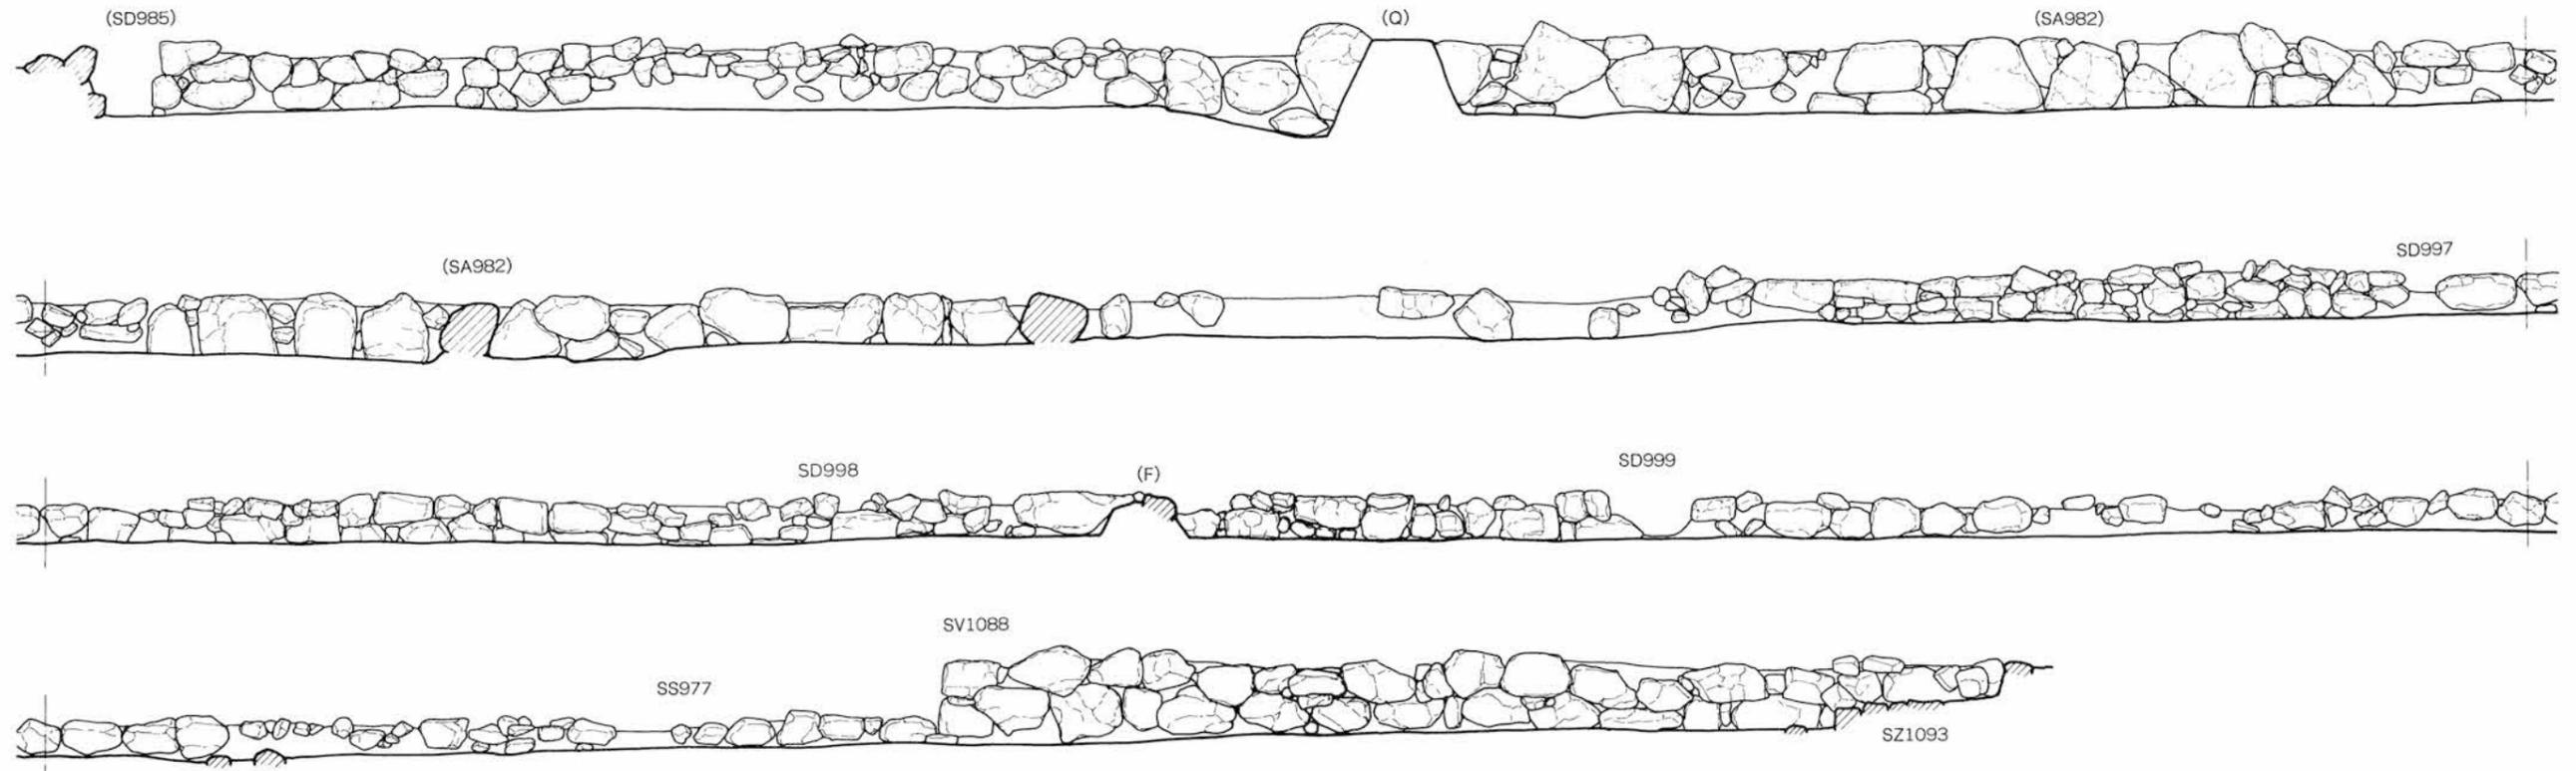
第8図 第29次調査道路側溝SD985・986 側壁立面図

道路側溝SD986東側立面図

**S D 985・986** 道路 S S 975・976に沿う石組の側溝。I～III期を通じて存続する。南北方向の道路 S S 976の東にあって、周囲の屋敷からの排水を集め、南から北へ向かって流れるのが S D 986。長さは、約67m。南端は暗渠 S Z 1093となって屋敷境の塀を潜り、さらに南の屋敷からの排水を集める。東西方向の道路 S S 975の南にあって、S D 986を受け、西から東へ流れるのが S D 985。東端は後世の攪乱を受けており、川との取り付け等は不明。検出長は、約21m。石は長径0.3～0.4m、短径0.2～0.3m、厚み0.2～0.3m程度の大きさの自然石を主として用いている。内法幅は、0.3～0.4m。深さは、S D 986の南端部では0.2m (1石)、S D 985の東端部では0.6m (3石)である。この側石の積み方を見ると天場のそろった所がかなり見受けられたり、下部の石を欠く所が見られる。道路の改変に従って、石が積み上げられたり、積み直したりしたことが知られる。また、道路側の側石は全体的に均質であるのに対し、屋敷側の側石の大きさや積み方には、変化があって、これが、屋敷を区切る溝等と対応していることが指摘できる。このことから、こうした道路側溝の石積みは、少なくとも各屋敷側については、屋敷毎に施工したものと考えられよう。こうした変化の見られる石積みではあるが、基本的に径0.3m内外の石を用いて、2～3段の石積みとしている中であって、S D 986のほぼ中央から約17mの間の屋敷側の石の配列は、これとは大きく異なり、主として径0.6m程で扁平な面を持つ大きな石、1段で構成している。これは、際立っており、注目すべきである。(第8図, P L. 3)

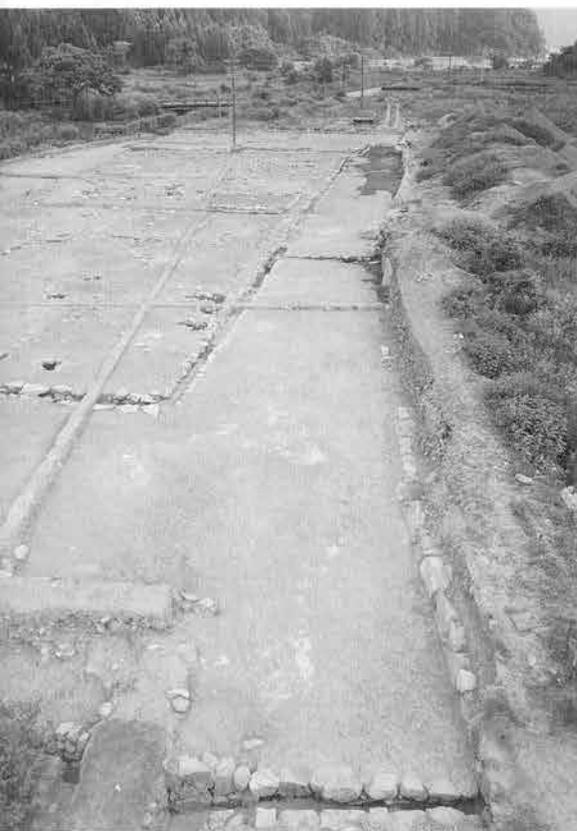
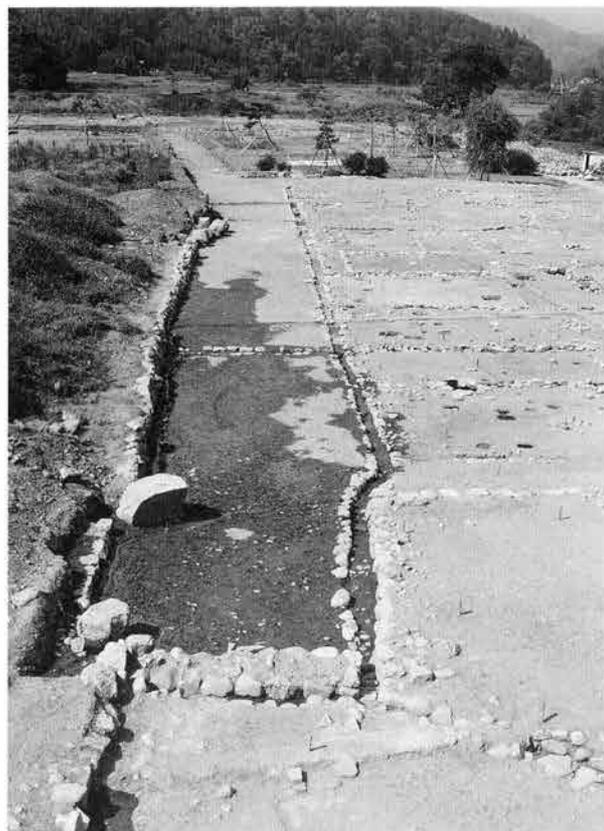
道路SS976  
◀ (北から)  
▶ (南から)

**S S 976** 調査区西端で検出された南北方向の道路。I～III期を通じて存続する町割の骨格となる遺構。以前の調査で検出されている北の南北方向の道路 S S 260と連続する。西辺となるのは山裾に広がる大規模な屋敷群の土塁石垣であり、ここには門が開かれている。東辺となるのは側溝 S D 986である。側溝はほぼまっすぐであるが、西の土塁石垣は東西方向道路 S S 975との接点から少し南の屋敷境で5°ほど折れ曲がっている。また、65mほど南にこれを閉塞する土塁 S A 983が存在し行き止まりとなる。なお、この少し手前に幅約3mの東西方向道路 S S 977が取り付いている。この2条の東西方向道路の間隔は、約60m (200尺)である。幅は、東西方向道路 S S 975との接点で6m (20尺)、折れ曲がり以南は5.1m (17尺)、東西方向道路 S S 977以南は4.5m (15尺)である。南端と北端の高低差は0.6mで、この間は60mほどであるので、勾配は1%となる。断ち割り調査では、良く叩き締められた砂利敷面が4面確認されているが、この間は約0.2mであって、少ない。特に上から第2面と第3面は近接している。(第1図, P L. 2)

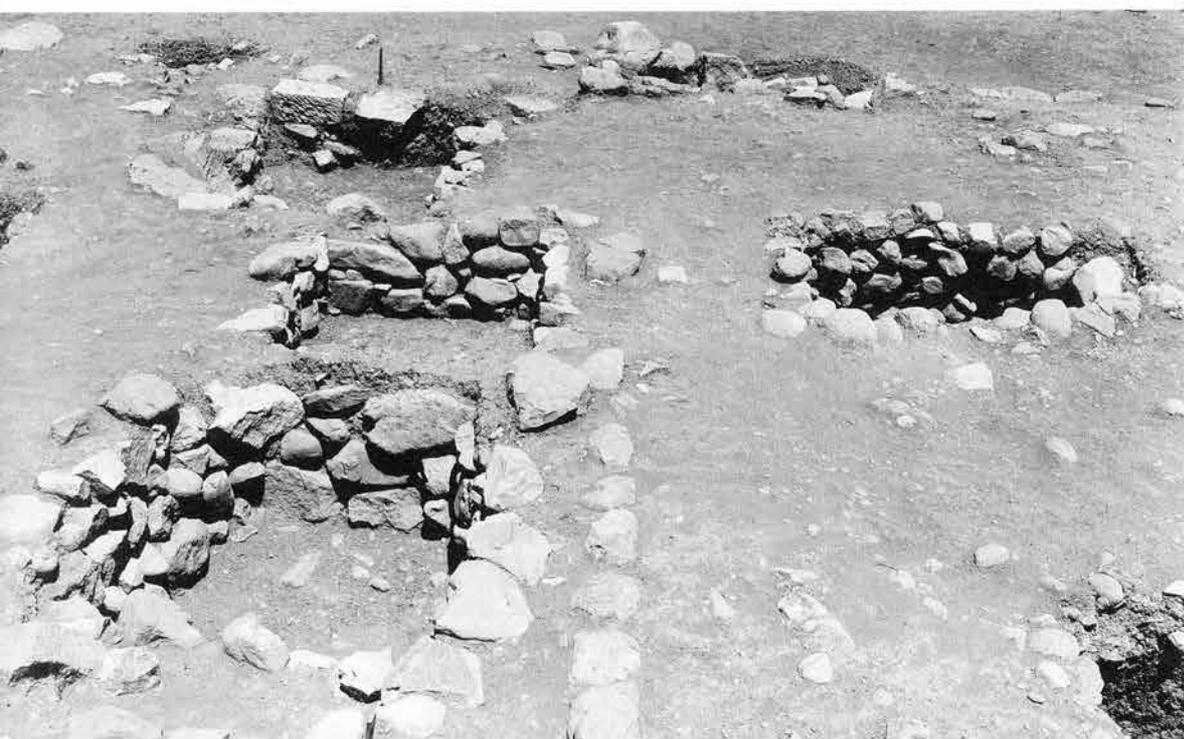
屋敷境界石積施設群  
SF 1070他  
(南から)

1067・1068・1069・1070・1073・1074である。S F1063の東面には、たて0.6m、よこ0.45m、厚み0.15mでスリット状の穴を持つ笏谷石が使用されている。これが特殊な意味を持つのか、それとも単なる転用なのかは不明である。そして、S F1060・1071・1072・1075・1076は、これらと少し離れて存在する。なお、S F1072は、建物S B1023の整地土で覆われており、明確に下層の遺構であることが判明する。他のものは基本的にはⅢ期の遺構と考えられるが、天場石の多くを欠くものもあり、若干不明な点も残る。(P L.10・11)

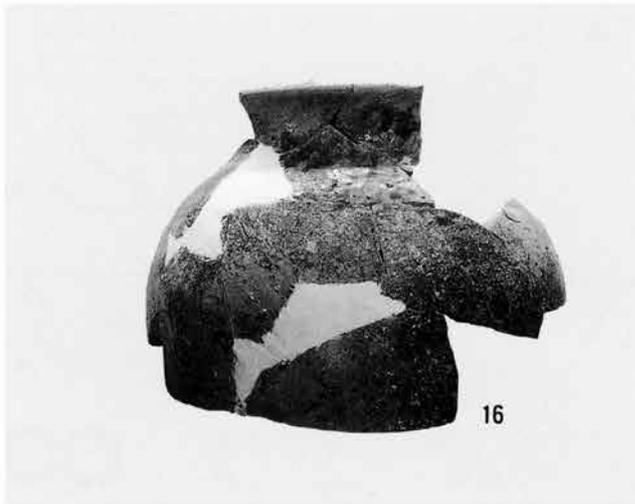
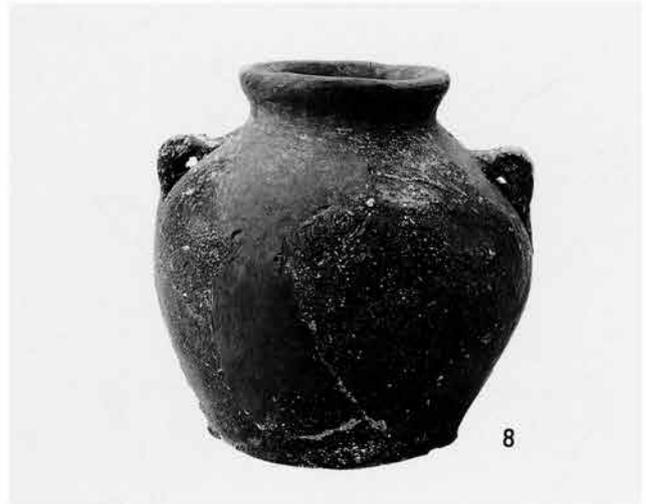
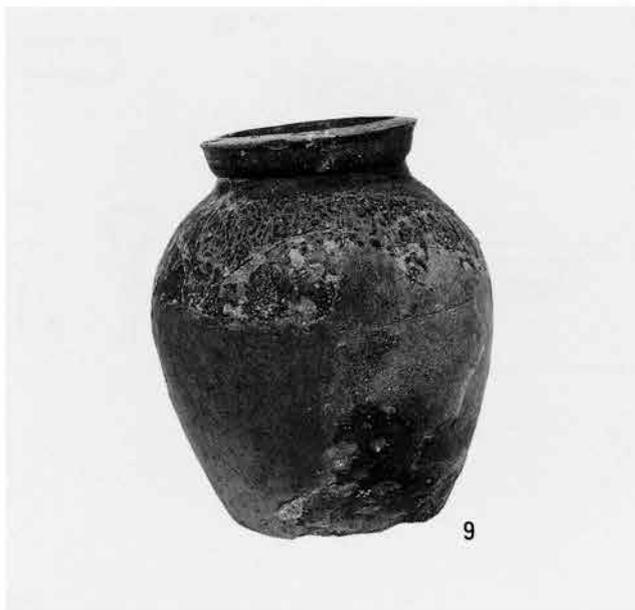
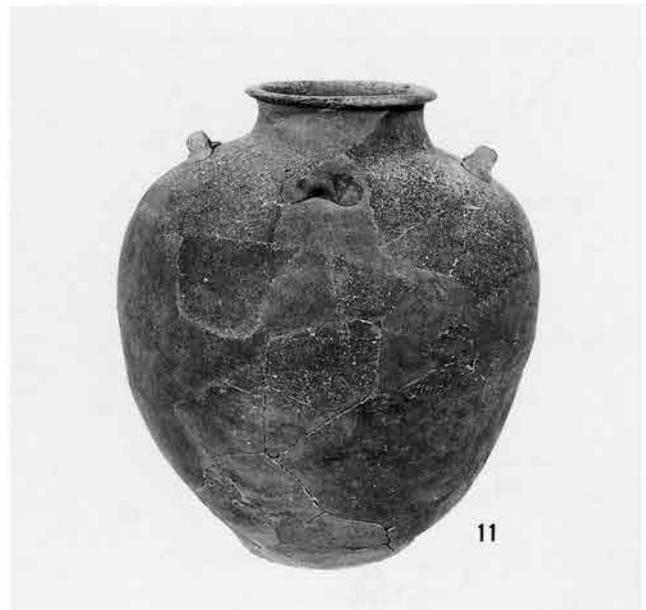
第9図 第29次調査遺物(1)  
SS975

越前焼甕 1～5 壺 6～11 播鉢 13・14 菜研 15 信楽焼壺 16

SS975 越前焼甕1・3・4・5 壺6・8~11 搦鉢13・14 薬研15 信楽焼壺16

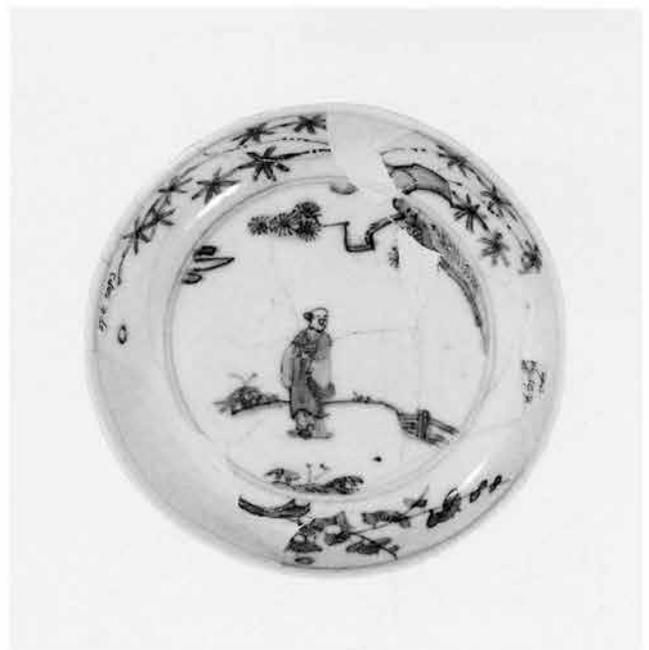
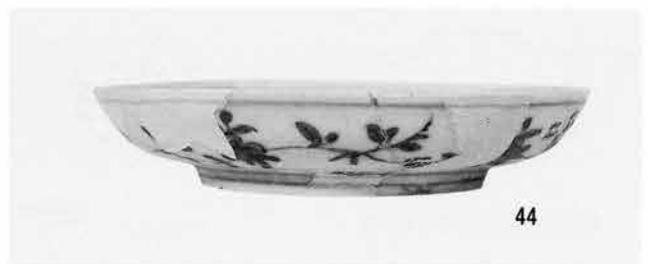
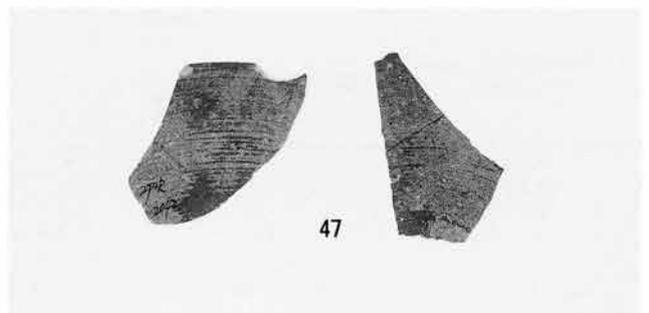
第10図 第29次調査遺物(2)

土師質皿18 瀬戸・美濃焼天目茶碗19~21 鉄釉筒物22 備前焼瓶26・27 青磁鉢28 白磁鉢30 碗31 皿32・33  
 染付碗36~38・41 皿43~45 朝鮮製陶磁器碗48 金属製品輪49 扇止50

SS975 瀬戸・美濃焼天目茶碗18~20 鉄釉筒物21 灰釉碗22 皿23・24 備前焼花瓶25・26 白磁鉢29 碗30 皿31~33 杯34 染付碗35~41 皿42~44 鉢45 朝鮮製陶磁器47

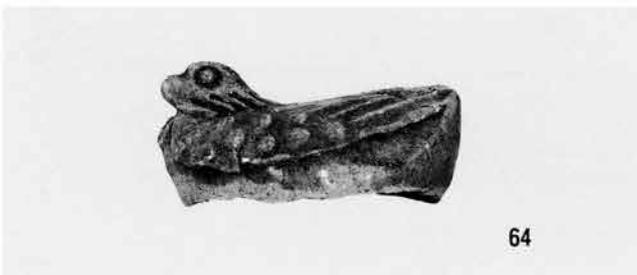
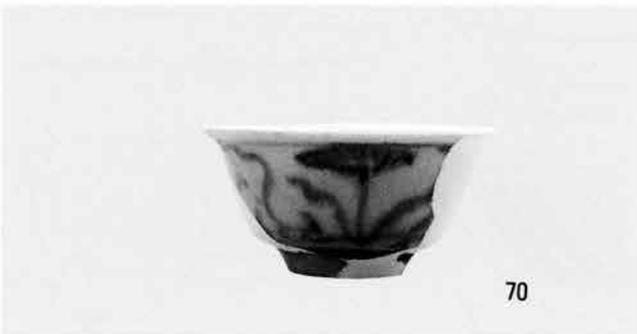
第11図 第29次調査遺物(3)  
SS976

越前焼甕51・54 播鉢55 土師質皿56 羽釜57 鉄釉水滴60 灰釉香炉63 水滴64 青磁碗65 染付坏71 石製品茶臼67

SS976 越前焼甕50~53 播鉢54 鉄釉壺57~59 灰釉皿61 香炉62 水滴63 青磁碗64・65 皿66 鉢67・68 染付杯70

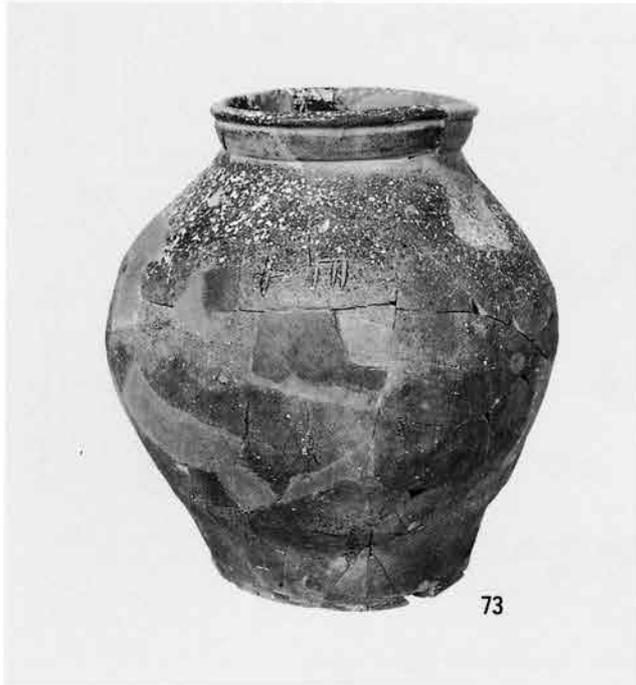
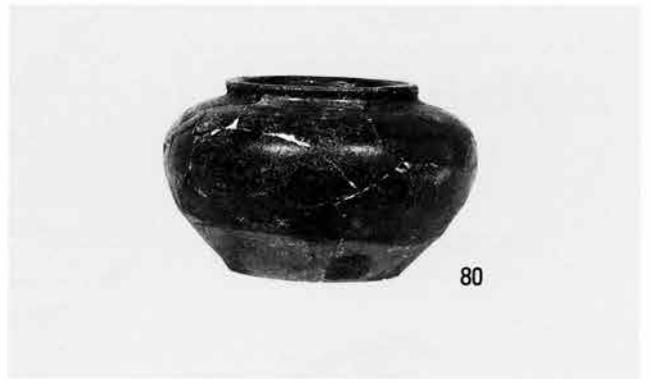
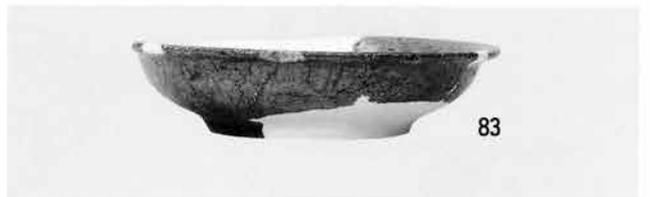
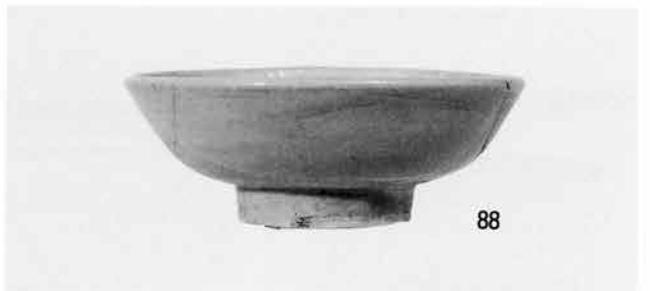
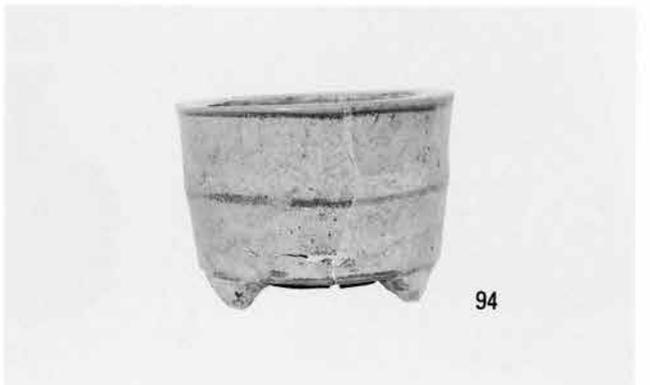
第12図 第29次調査遺物(4)

越前焼壺74 播鉢75 火桶76 土師質耳皿77 鉄釉天目茶碗78・79 小杯81 茶入80 蓋83 灰釉皿83~86 青磁碗88・89 盤92 香炉94

SS976 越前焼 甕72 壺73 播鉢74 鉄釉天目茶碗77・78 小杯79 茶入80・81 蓋82 灰釉皿84~86 香炉87  
 青磁碗88・89 皿90・91 盤92・93 香炉94

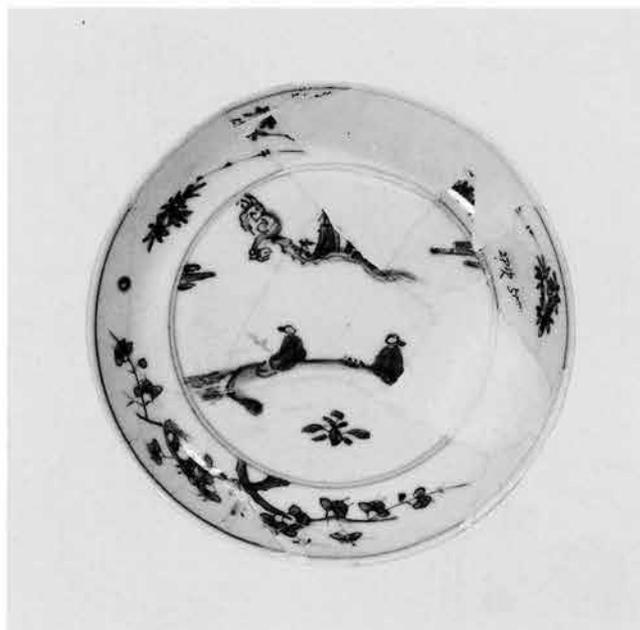
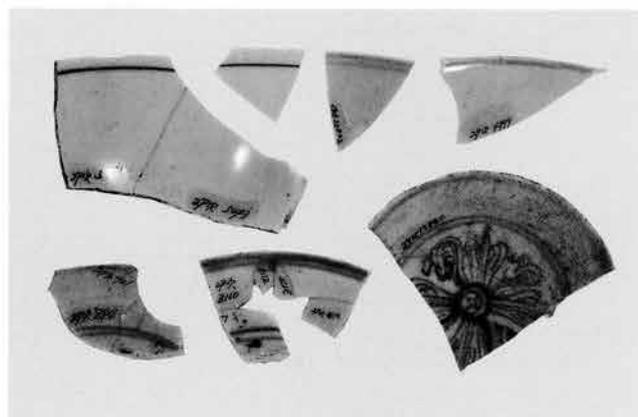
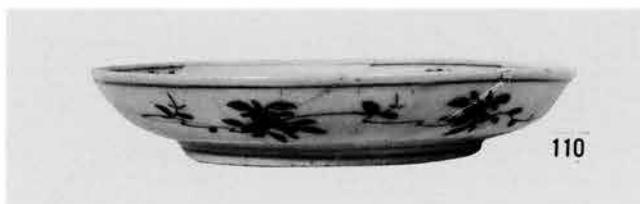
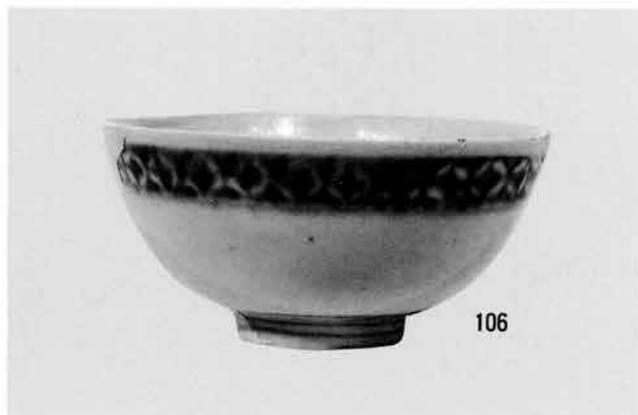
第13図 第29次調査遺物(5)

白磁皿97~99 染付碗107 皿108・111 金属製品飾金具112 環付金具113 石製品硯114・115 越前焼斐116・117 播鉢119・120

SD985 白磁碗95 皿96・98~101 染付碗102~105 皿107~110 SD986 越前焼甕116~118 播鉢119・120

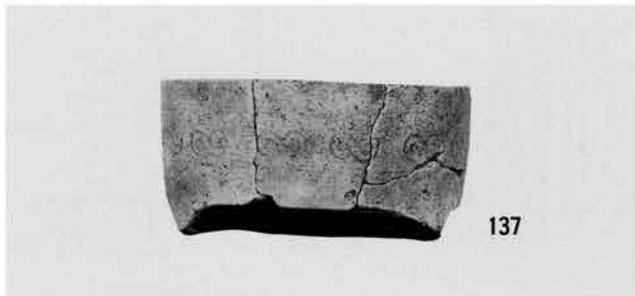
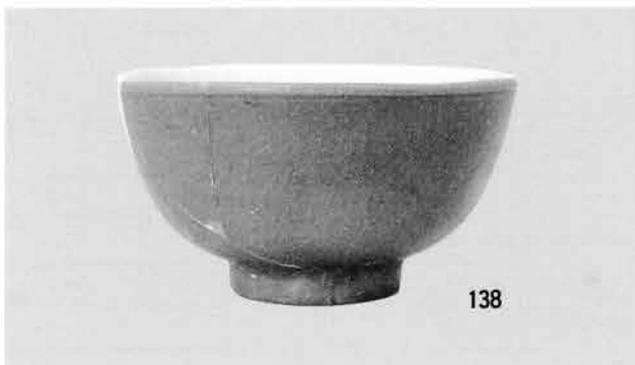
第14図 第29次調査遺物(6)

鉄釉天目茶碗121・124 皿125 茶入126 瓦質土器香炉137 青磁碗138・139・142 白磁杯143 染付碗145・146  
土製円板149・150 鉄釉小杯152 青磁碗153 鉢154 白磁皿155

SD986 鉄釉天目茶碗122~124 皿125 茶入126 德利127 灰釉碗128・129 緑釉皿130 土師質土器土鈴131~134  
 円板135 瓦質土器香炉136・137 青磁碗138~140 白磁杯143 染付碗144・145 皿147・148 金属製品 刀装具151

**陶製円盤** (149・150)は越前焼の破片を円盤としたもので、(140)は青磁の碗を円盤に加工したものである。見込みに印花文がある。一乗谷では、越前焼の甕・播鉢を円盤に加工したものが最も多い。青磁碗の底などを利用したものもあるが、その場合青磁碗の底は厚くて丈夫なので、自然と円盤状になったものもある。現在のところ出土状態に特徴もなく、用途は不明である。

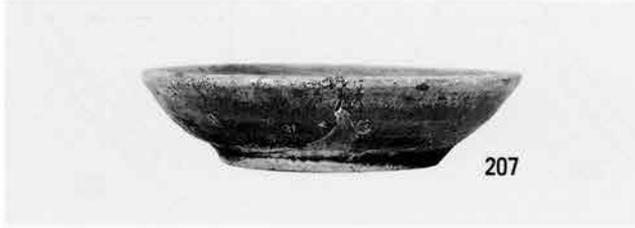
土師質土器皿204・205 瀬戸・美濃焼灰釉皿206～210 白磁皿214 杯215 染付碗216 朝鮮製陶磁器219 越前焼甕220 壺222  
 搦鉢223～227・229

区画3 灰积皿207~209 青磁211・212 白磁皿213・214 杯215 染付碗216 皿217 朝鮮製陶磁器碗218・219  
 区画4 越前甕220 壺221 德利222 播223~228

**瀬戸・美濃製品** 灰釉皿が数点まとまって出土した。(206・207)は口縁端部が軽く外反する端反の皿で断面が三角形の付け高台が付き、高台裏には輪トチンの痕がある。(208)は口縁端部がほとんど外反しなくなったが、内湾する丸皿とは言い切れない中間の形態をしている。これらには見込みに印花が見られるのが普通で(207)にはカタバミ、(209)には菊の印花がある。(210)は碁笥底の灰釉皿で、上半分を欠いているが内湾するのが一般的である。見込みにはカタバミの印花がある。

染付は、碗と皿の出土破片数の比があまり変わらない。(216)はC群の碗で外面には「三丸」文、見込みは「三丸」と渦巻が組合わさった文様が描かれている。高台は厚めで低い。高台裏はほとんど釉が掛けられていなくて柿色に鉄分が発色している。

**越前焼** 大甕は多数出土したが、時期のわかる口縁部の破片は少ない。(220)は一乗谷では口縁部が最も肥厚したタイプで、IV群cに相当する。(222)は、口縁部を欠いているが越前焼の徳利である。撫肩から底部に向かってすぼまり、細い頸部が付く。播鉢はIII群(223~226)からIV群(227~229)までみられる。図示した資料はIII群でも口縁下の沈線が上がってきており、口縁断面の形態も四角く成っているところからIII群cに属する。

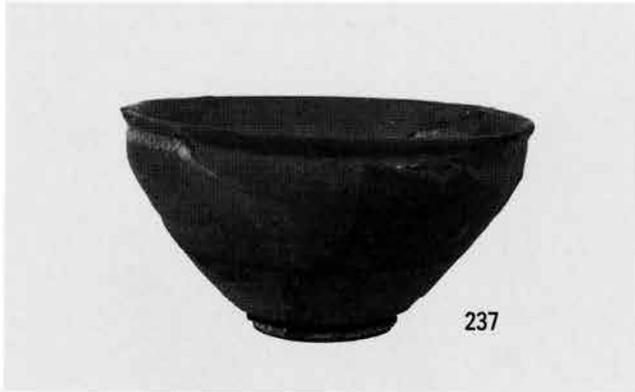
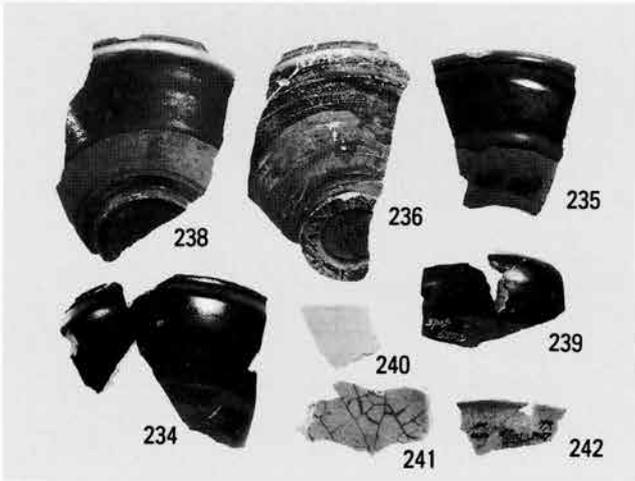
第17図 第29次調査遺物(9)

土師質土器皿230 土鈴232 鉄釉天目茶碗234~237 青磁碗243~247 皿248 白磁皿247・250 染付碗252 皿251・254  
 金属製器鋏257 石製品砥石258

区画4 土師質土器耳皿231 土鈴232 円板状土製品233 鉄釉天目茶碗234～238 茶入239 灰釉皿240～242 青磁碗243～247 皿248 白磁249 杯251 染付碗252 皿253～255 瓦質土器風炉256 石製品バンドコ蓋259

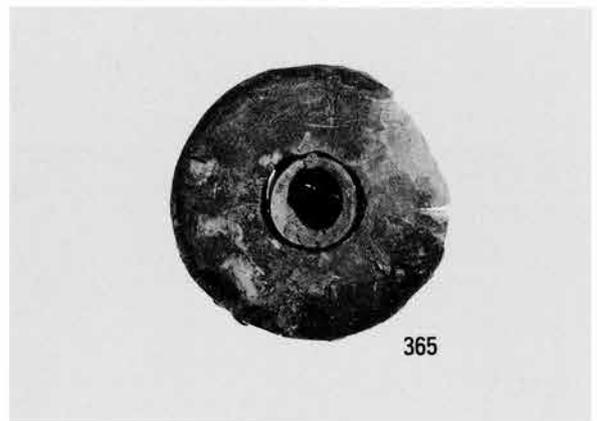
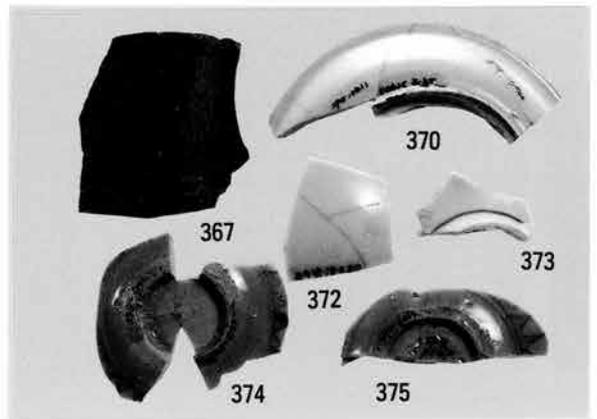
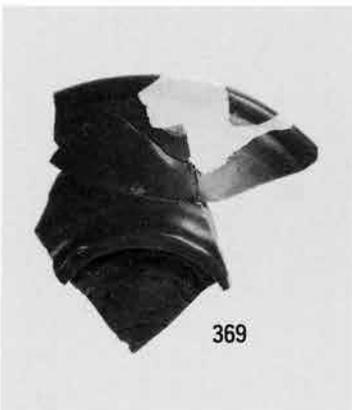
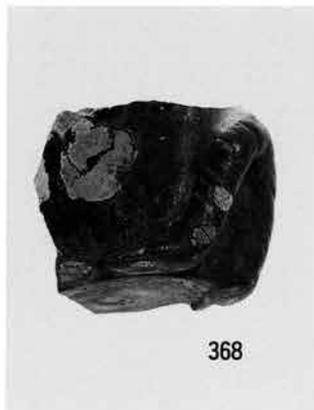
SE1036 国産陶器一輪挿351~354 茶入355 青磁碗356 皿357・358 小壺359 染付皿361・362 朝鮮製陶磁器壺363 石製品硯364 木製品傘口クワ365

SD994 越前焼筒物367 瀬戸・美濃焼鉄釉猿368 青磁鉢369 白磁皿370 染付碗372・373 皿374・375

そのほか第29次調査の特徴としては、産地不明の壁掛け用の一輪挿が区画5の井戸S E 1036から完形で3点、傘のロクロ、うさぎのレリーフのある硯が出土していることがあげられる。これらの遺物は、他の地区ではほとんど見ないし、出土してもたいてい小さい破片であることが多い。これらの遺物から、29次調査で見つかった小区画の屋敷の性格に付いて、「特別史跡一乗谷朝倉氏遺跡X」では商工業者の家ではなく、馬廻り衆の様な人々の屋敷の可能性も推定したのである。しかし、この点に付いては、一乗谷滅亡20年後には水田となっており、その際山側の大規模武家屋敷が削られて一段低い川側に盛られた可能性があって、その時遺物もいっしょに移動したと推定される。であるから特別な遺物が多いのではないだろうか。

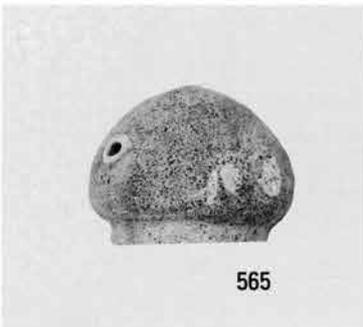
区画11 青磁碗540~545 皿546~550 白磁皿552~557 杯558 染付碗559 皿560~562 赤絵皿563 朝鮮製陶磁器碗564  
産地不明水滴565 金属製品銅製権566 石製品硯567

(565)は水滴で、産地は不明。図では左の欠けた部分が取手で中央の小さい穴から水を注ぐ。この部分も欠けており、下は削られている。

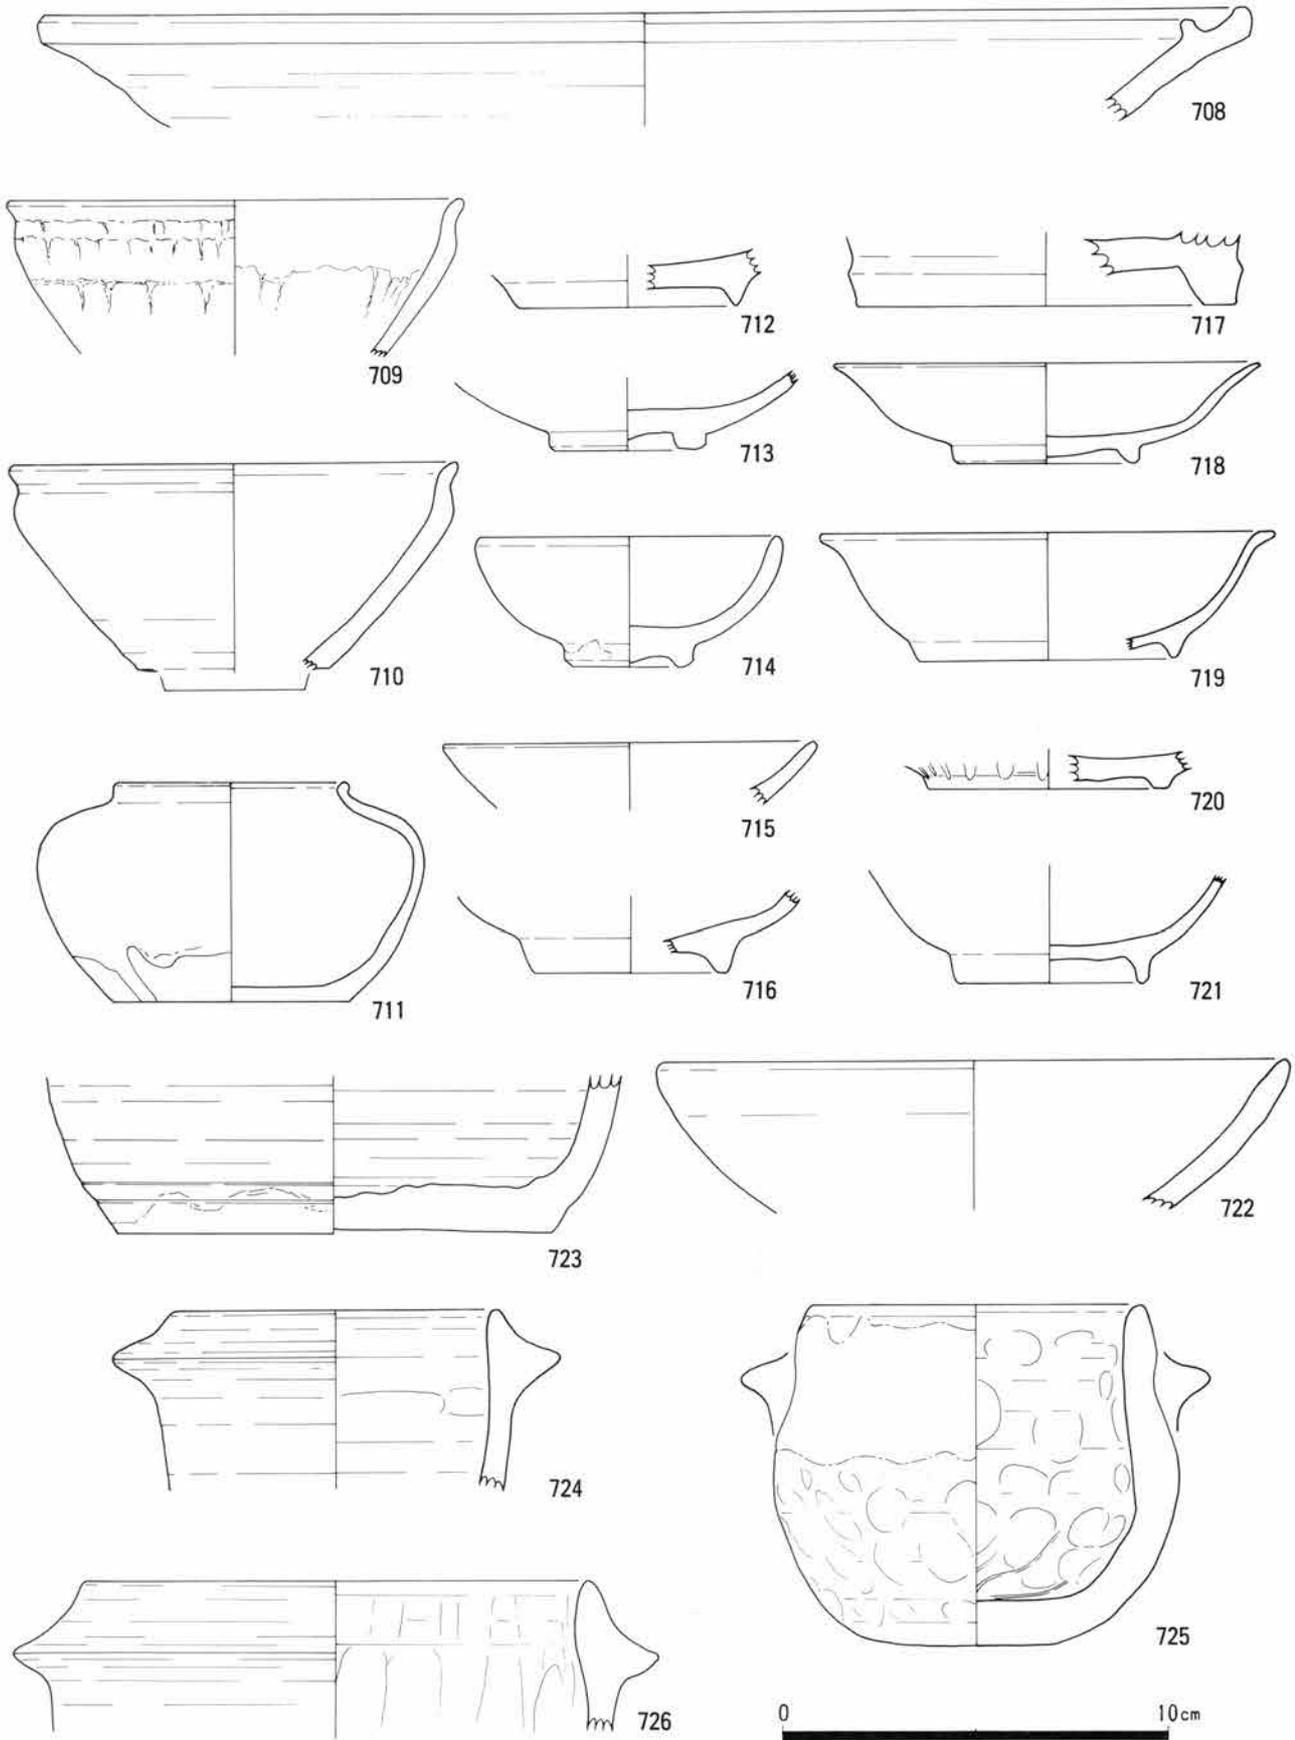
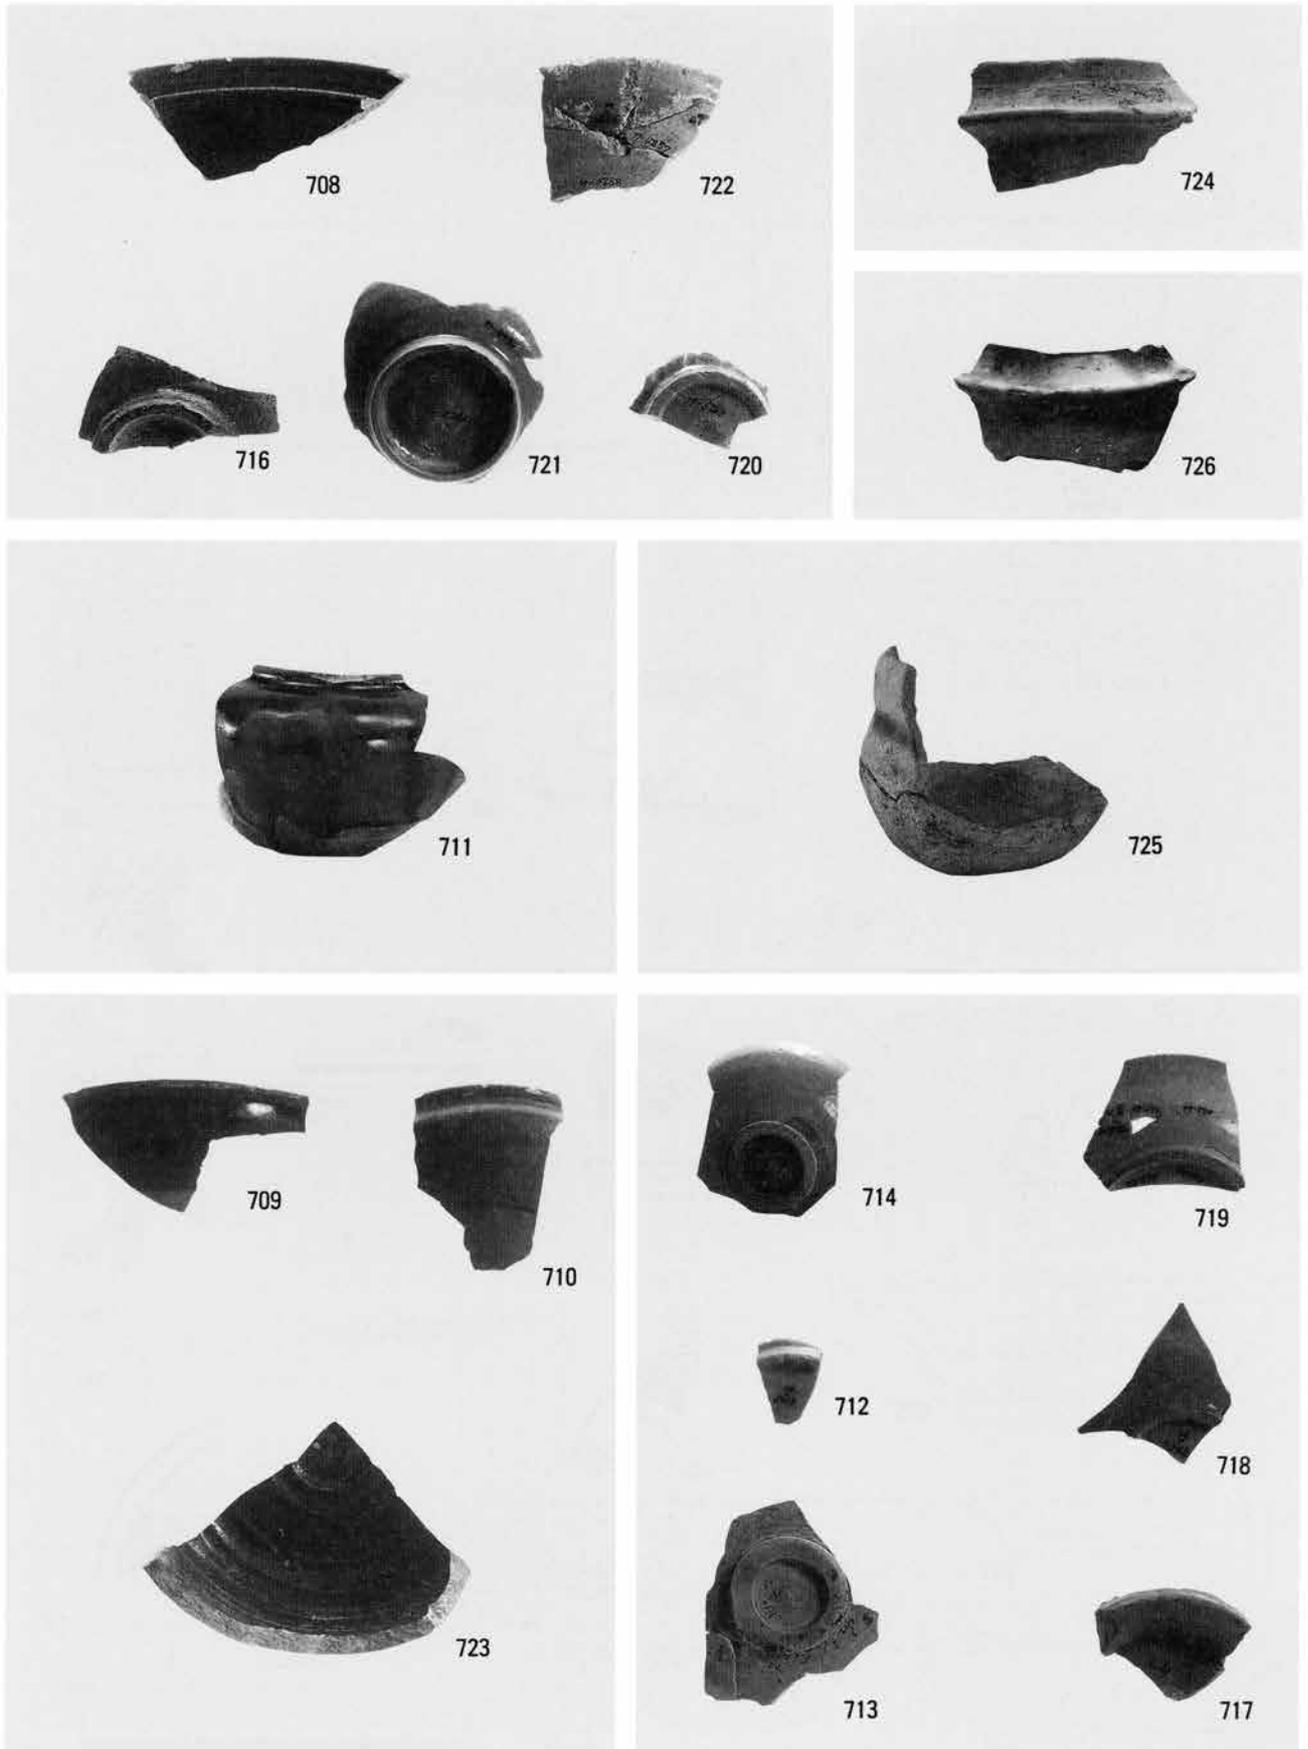
第41図 第77次調査遺物 (5)

国産陶磁720～722 鉄釉碗709・710 瓶723 茶入711 鉢708 土師質土釜724～726 白磁壺712・717 皿713・718・719 碗713・714 朝鮮陶磁器716

**土釜** (724・725)は小ぶりな口径9.0cm前後のもので、(724)は羽部を丁寧にナデつける。ススが内面全体に付着する。(725)は底部を平らに作ったもので羽部分は欠落しており、取付部分は窪ませた状態で羽をつけやすいようになっている。(726)は推定口径13.4cmの大ぶりのものである。これらの土師質の土釜は火を受けた痕跡など、使用されたものであることは間違いがないが、どのような状況で、どのような目的で使用されたかは明確にされていない。しかし各調査区で数点ずつ出土しているようで、特定の調査区で大量に出土した例はないことから、一般に普及していたものと考えられる。
