# 一乗谷朝倉氏遺跡発掘調査報告Ⅴ

第29次 77・78次調査

福井県立一乗谷朝倉氏遺跡資料館

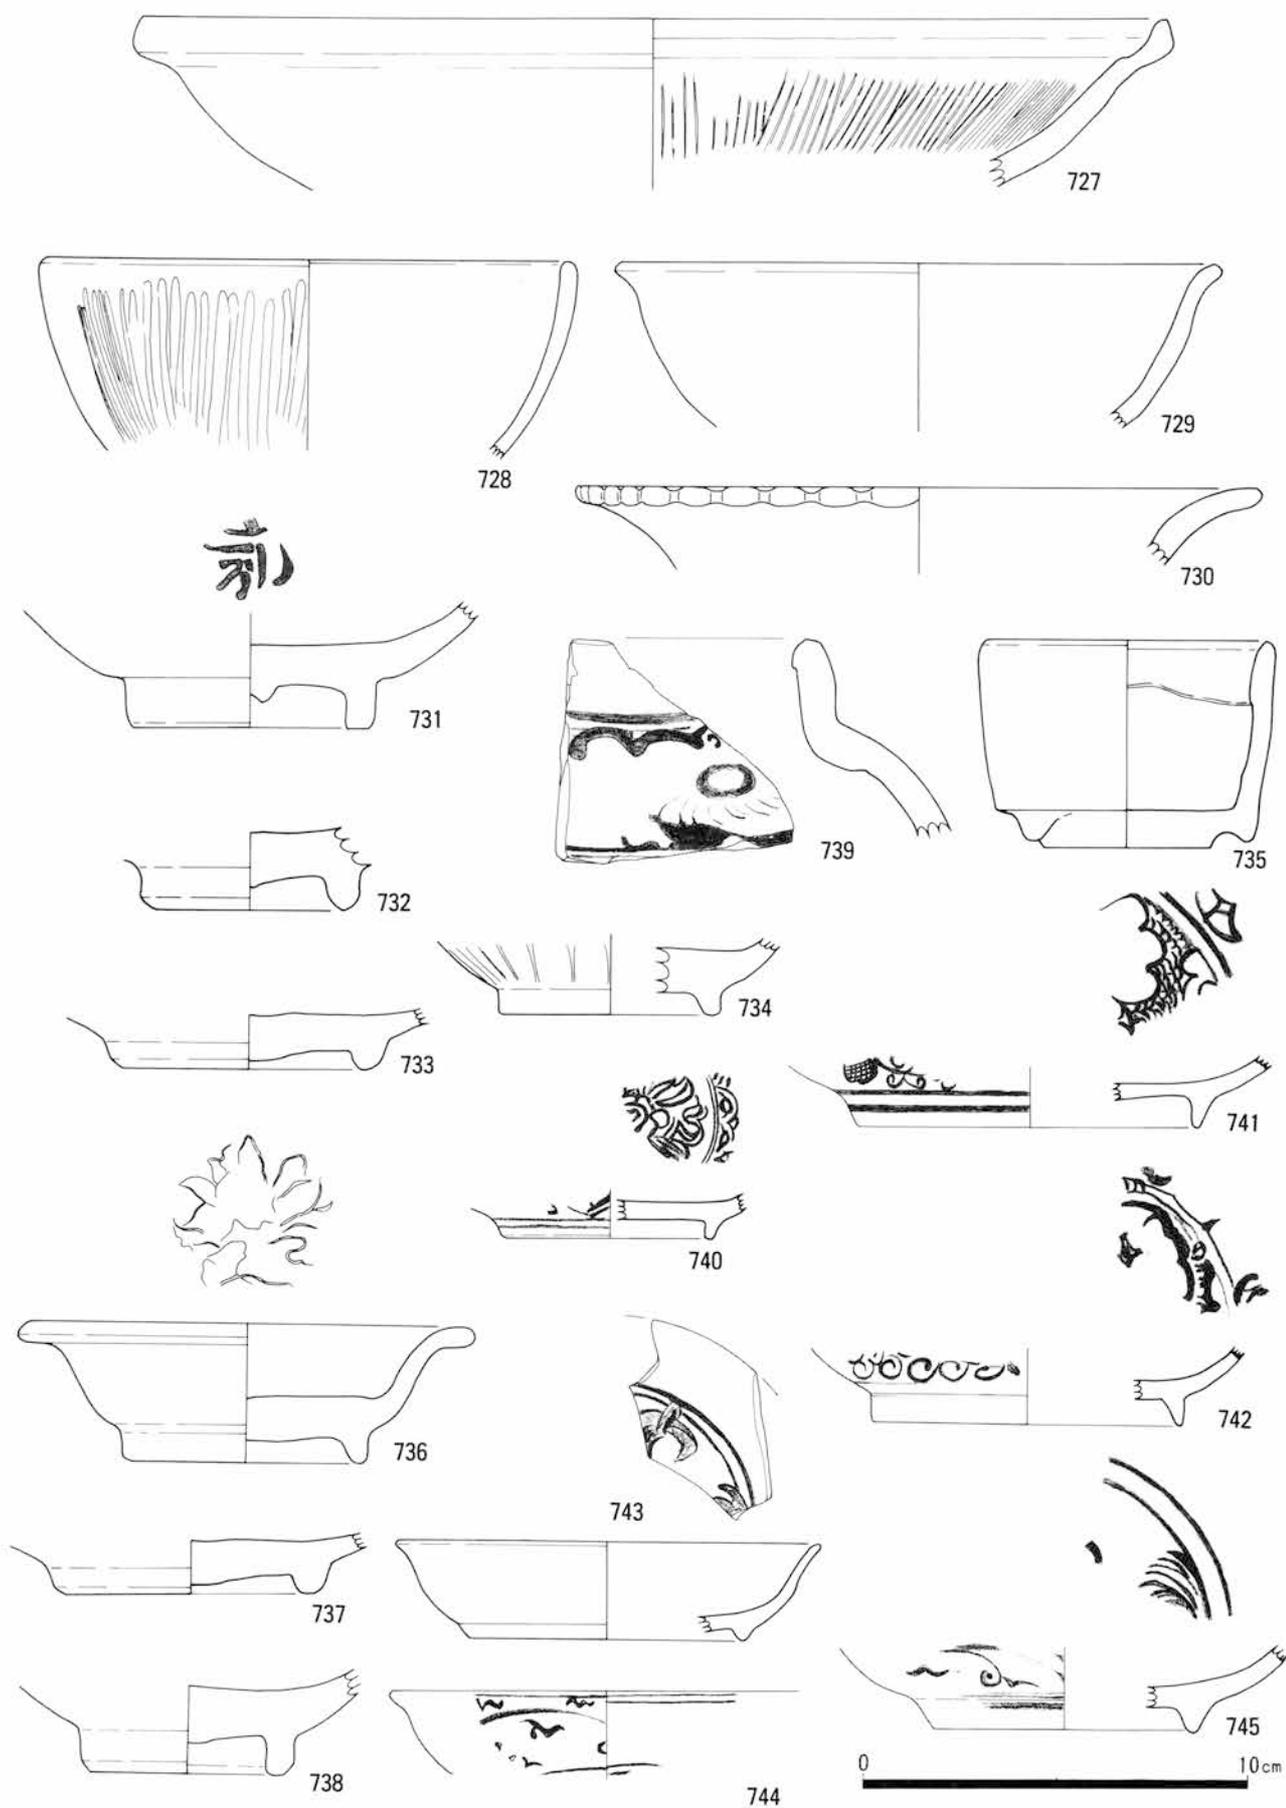
第42図 第77次調査遺物 (6)

青磁盤727 碗728・729・731~734・738 皿730・736・737 香炉735 染付皿740~745 中国産陶磁器鉄絵壺739

**中国製陶磁器** (727)は中国製陶磁器青磁の盤の上半部分である。口縁端部小さく立ち上がりその内側には窪み部が回り一段折れの形態となる。内面には縦に櫛目描を密に施す。(728・729)は上半部分のみ、(731・732・733・738)は碗の下半分である。(728)は丸碗である。縦線のみ粗く刻んだ蓮弁文の非常に退化したもので釉がカセている。(729)は素文の端反碗で、釉色はややくすんだオリーブ色を呈する。(736)は花文印を、(731)は「嘉」字?の印をそれぞれ中央に捺す。(734)は外面に鑄蓮弁文を刻出したもので鮮やかな青色の釉が厚く掛かる。胎土は明灰色の緻密なもので他のものより上手である。なお(732)は高台の周囲の意図的に打ち欠き、2次的使用を考えさせるものである。このようなものは、各地の中世遺跡から出土しており、この一乗谷からも出土している。どのように使用されたのかは諸説あるが、いまだ明確にされておらず不明である。(735)は筒形香炉である。青緑色の釉が外面から内面口縁付近まで厚く掛かり内部および高台底部は無釉とする。高台部は内部を刻み込まないままである。小さな足が三方に付くが、高台より高い位置で浮いた形となり、直接接地しないいわゆる千鳥足の香炉である。(736・737)は皿である。双方幅の厚い高台を持ち、内外面および、畳付部を含めて高台部まで施釉し、高台内底面のみ無釉とする。見込みを平坦につくり、中央部には印花を捺す。器壁は非常に厚い。(736)は口縁部まで残る。端部は強く外反しており、釉色はくすんだオリーブ色を呈し、細かな貫入が全面に入る。(737)は高台部のみであるが、(736)に比べ高台器壁は倍近く分厚いが高さや径はほとんど変わらない。釉は青灰色を呈する。高台の形態が(736)とはやや違い、あるいは碗形態のものとも考えられるが、高台の形状や平坦な見込から(736)に近く、皿の範疇に含めておく。(730)は稜花皿である。口縁部を花卉形に切り込み、これに沿って内面には三条の刻線が巡る。釉色はオリーブ色を呈する。器壁の厚い比較的よく見られる下手のものである。

(739)は鉄絵壺の上端部である。口縁部は、短くほぼ垂直に立ち上がる。器厚は厚めである。肩部には、鉄釉で花文帯が描かれる。外面は釉がカせており、一部剝離しているところもある。又、内面にも施釉される。磁州窯系の元時代頃のものであり、おそらく伝世品が破損・廃棄されたものと考えられる。胎土は乳白色を呈するきめ細かい土であるが軟らかい感じのものである。

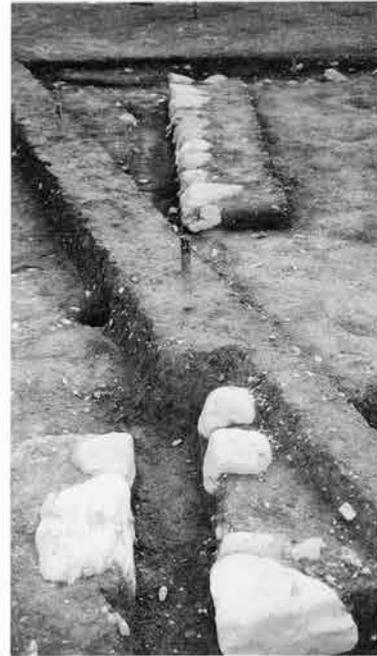
挿図25 溝S D4201（北から）

**S D4201・4202** 屋敷の北、中程で検出された鍵型に曲がる溝。前述した屋敷の北境界土塁に沿って存在する溝S D4200から南に延びる南北方向の溝がS D4201。そして、この溝から西へ延びる東西方向の溝がS D4202。基本的には後期の遺構と考えられる。S D4201は検出長約8m、幅0.25m、深さ0.25m程で、西の側石が比較的良く残されており、径0.3m程度の扁平な石1石を並べている。これに対し、東側石は北端に一部が検出されたのみである。当初から東側石は存在しなかった可能性も考えられる。S D4202は検出長約10m、幅0.2m、深さ0.15m程。西半部は比較的良く残り、南北の側石がみられるが、東半部は側石は残されていない。また、さらに西へ延びていた可能性も残されている。（挿図25、P L.50・51）

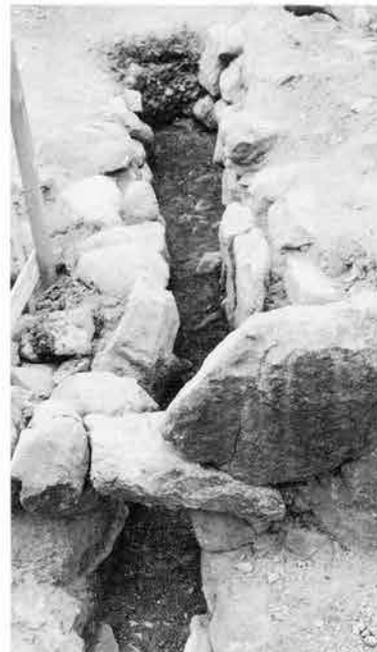
挿図26 暗渠S Z1091（東から）

**S Z1091** 屋敷の東北隅にあって、土塁S A980をくぐって溝S D

4200を受けて排水する暗渠。前後期を通じて存在する。この暗渠の北の側壁の一部が二重になっており、改修があったことが知られる。天井石も一部残っていた。なお、底に敷石はみられない。(挿図26・27)

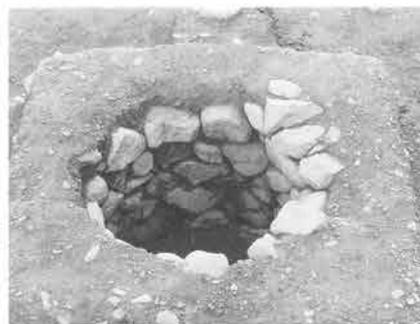
挿図28 井戸S E 4211

**S E 4211** 敷で唯一検出された井戸。天端石を欠くが、基本的には後期の遺構と考えられるが、前期から存在していた可能性も考えられる。基礎井桁等は置かず、砂礫層に直接自然石を積み上げている。内径は0.9m、深さ2.5m程で、底部は若干不整形である。(挿図28, P L.54)

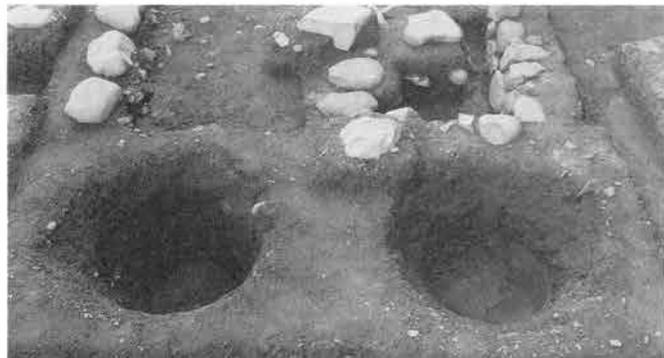
挿図29 越前焼大甕埋設遺構S X 4235

**S X 4235** 屋敷の南西部の建物S B 4207の南西で検出された越前焼大甕を埋設した遺構。後期の遺構と考えられる。大甕は2個で約1.5mの中心距離を持って、東西に並ぶ。底部も原位置を保っておらず、また、かなり入念に埋められており、最終時には廃棄されていた可能性が高い。性格等は不明である。  
(挿図29, P L. 54)

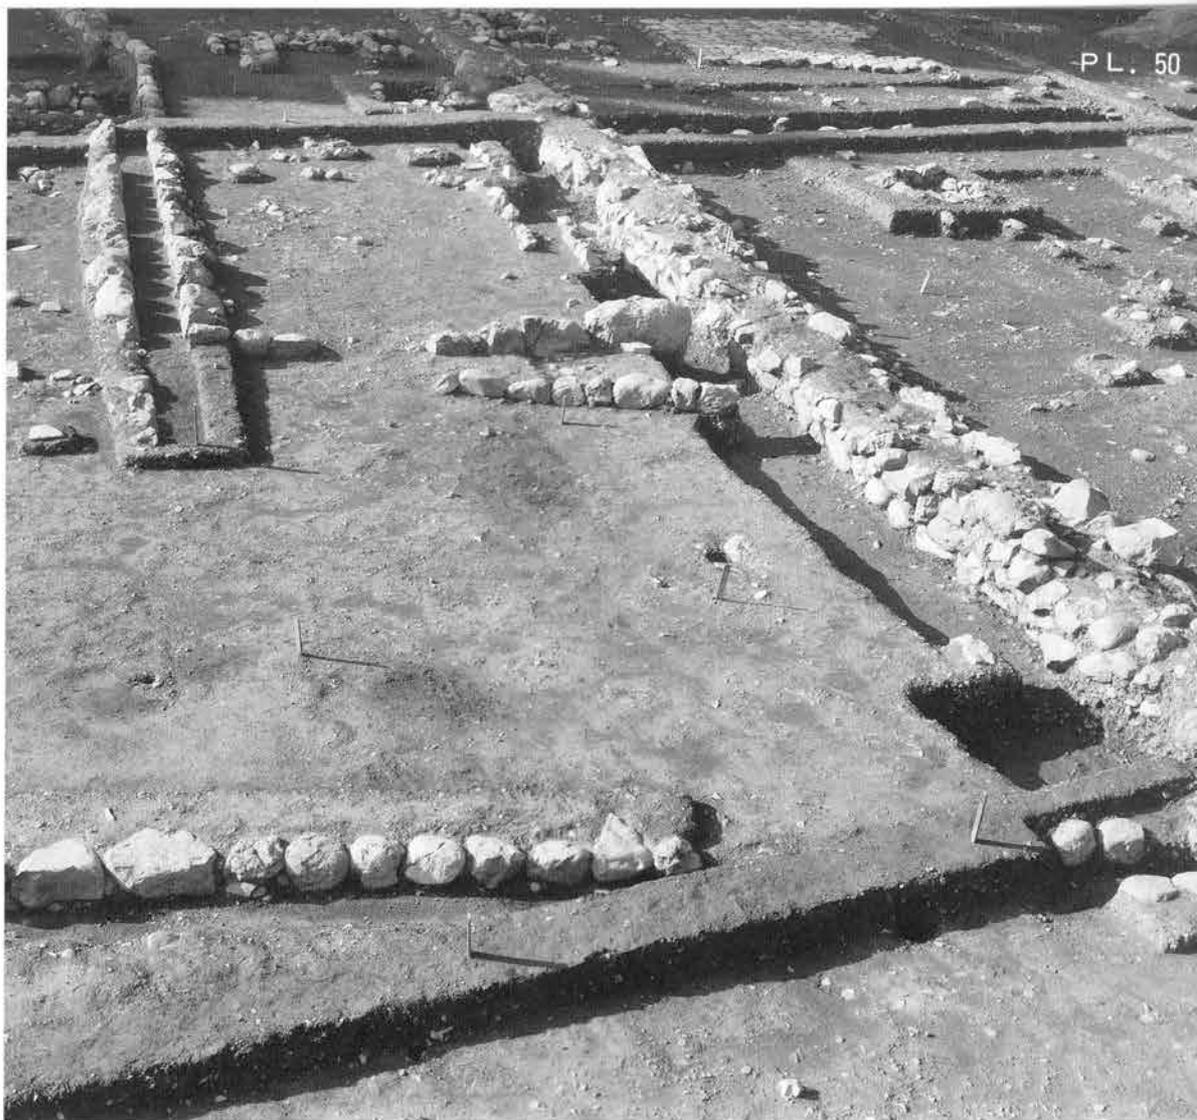
土壘SA4127  
溝SD4201等  
(東から)

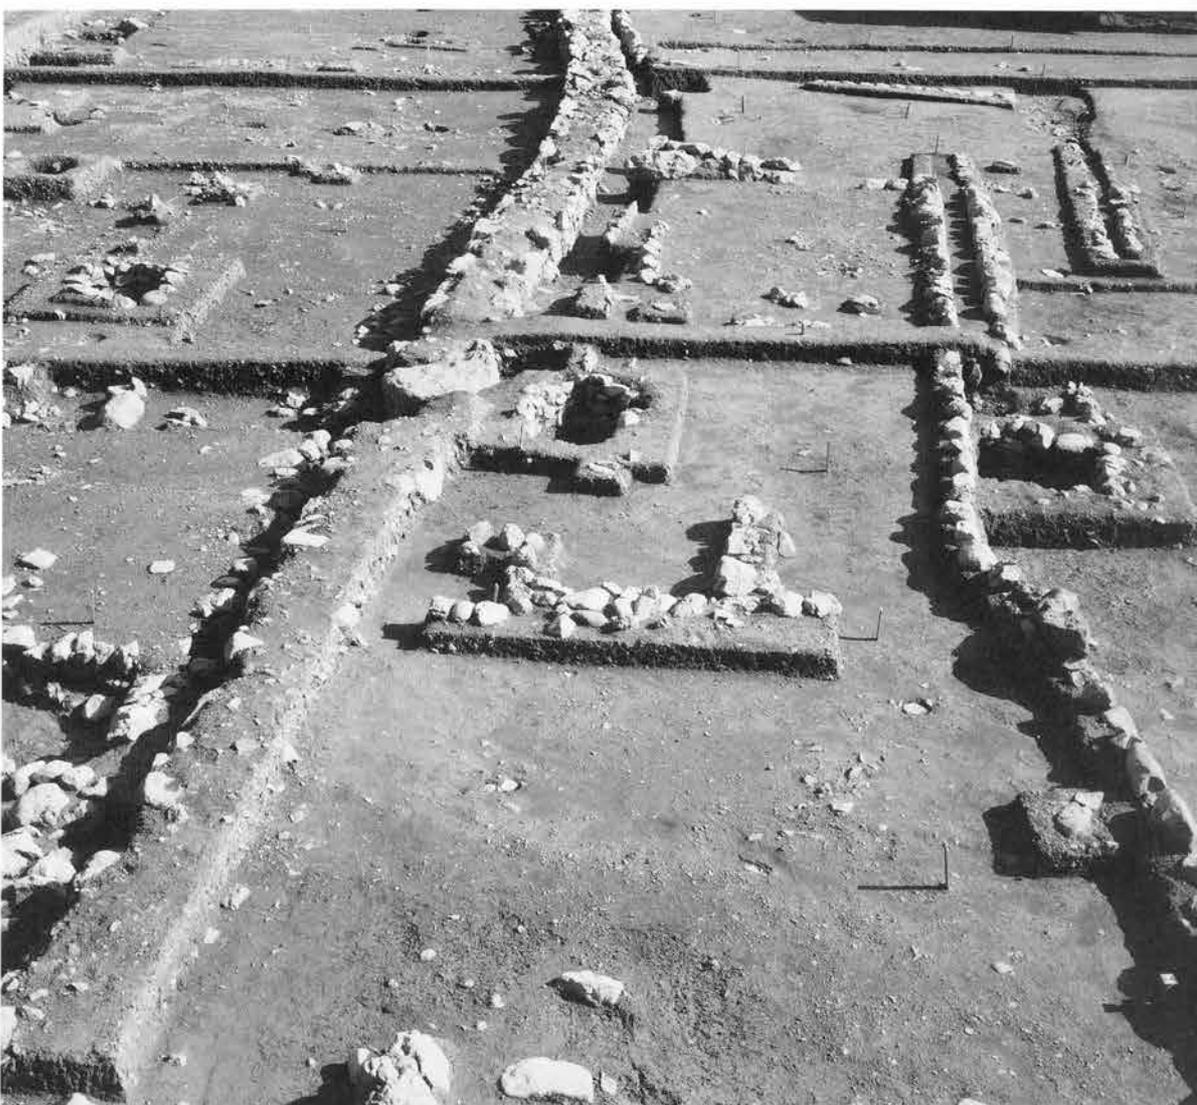
土壘SA4127  
溝SD4202・  
4203等  
(西から)

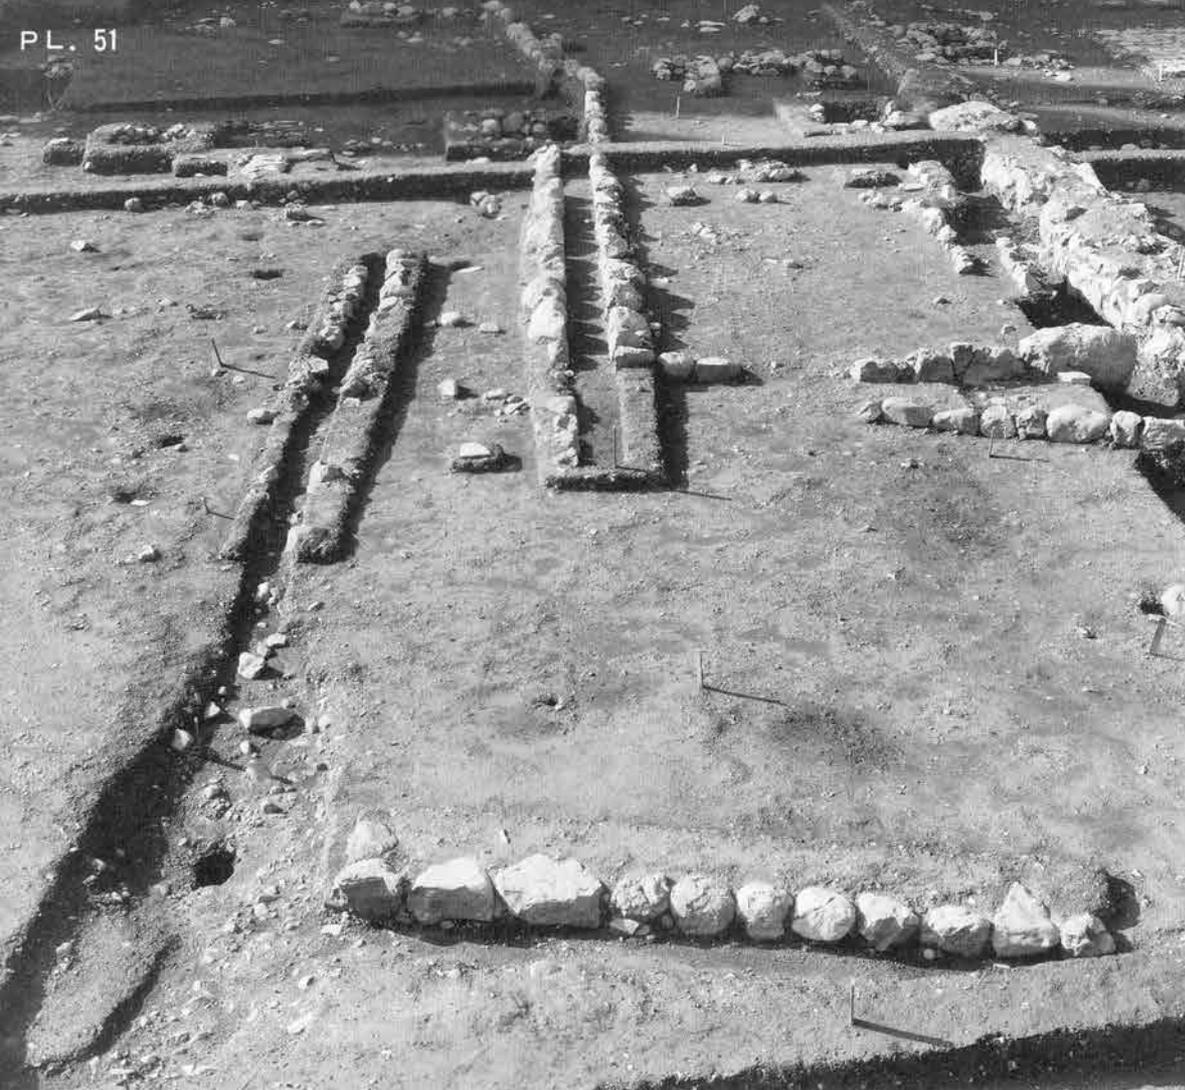
溝SD4201  
SD4202  
SD4203  
(東から)

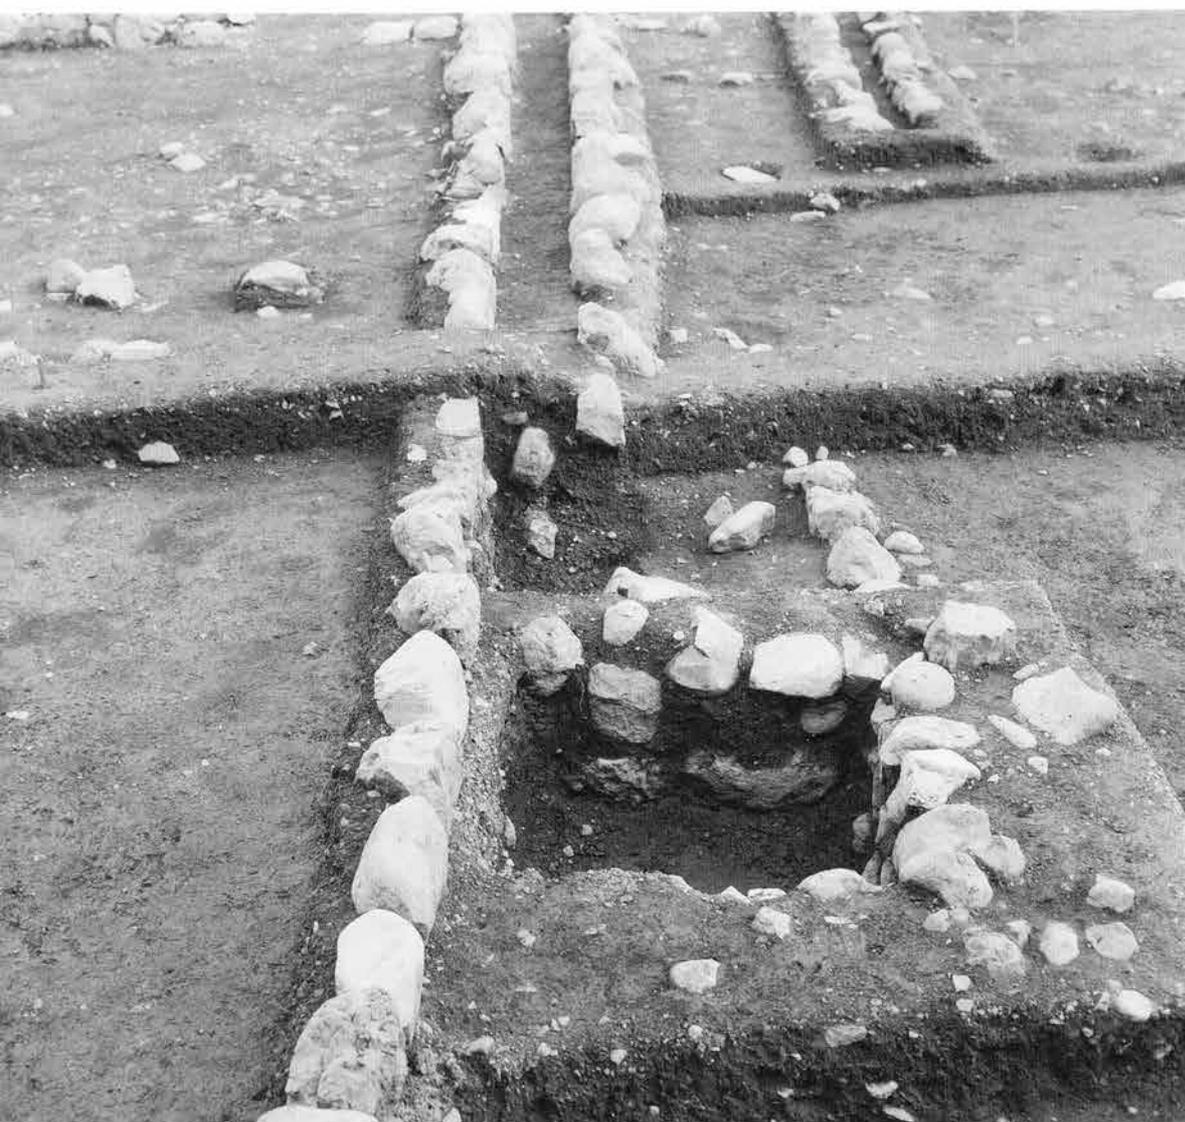
溝SD4203  
石積施設SF4212  
(西から)

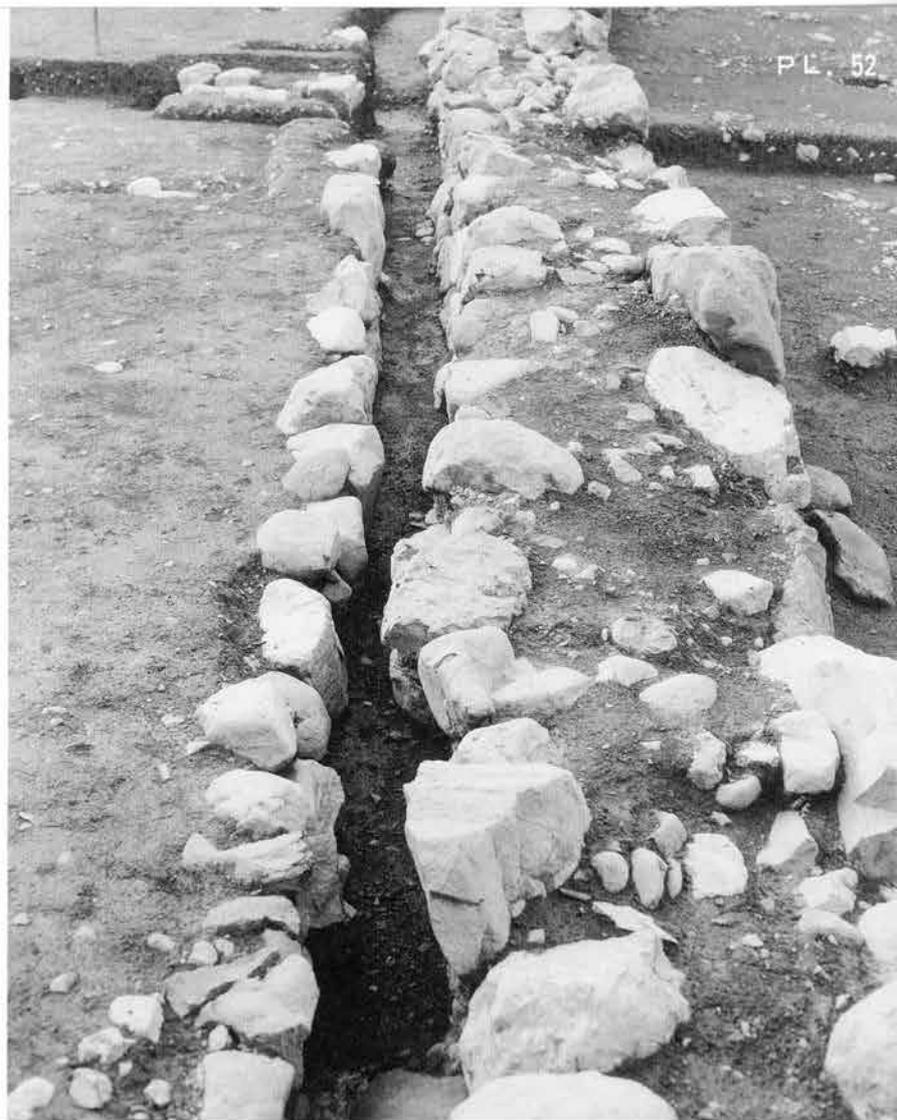
土塁SA4127  
溝SD4200  
(東から)

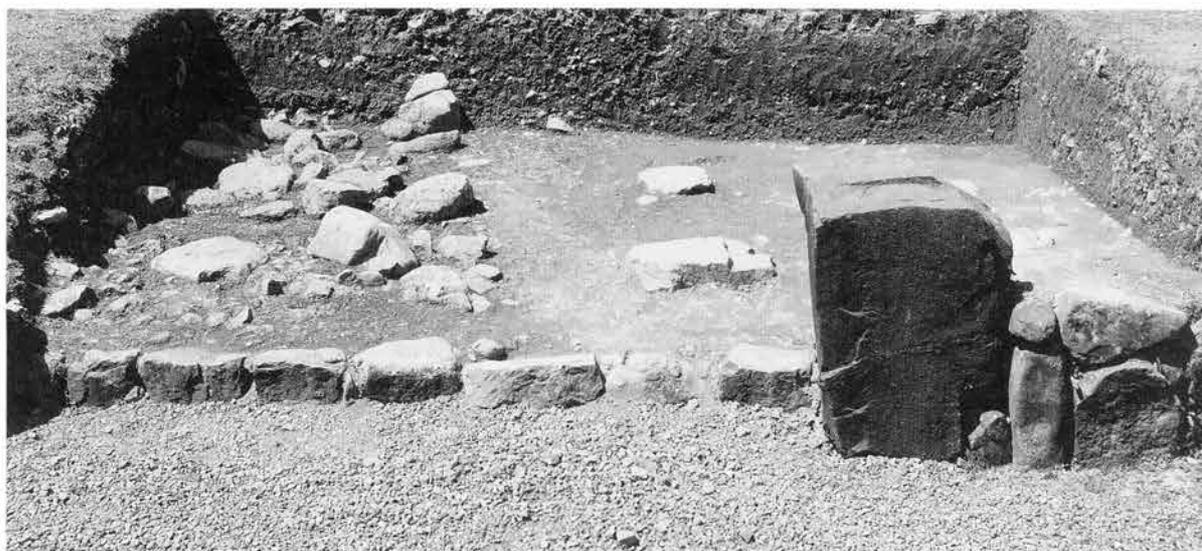
門SI1084  
門建物SB4206  
(東から)

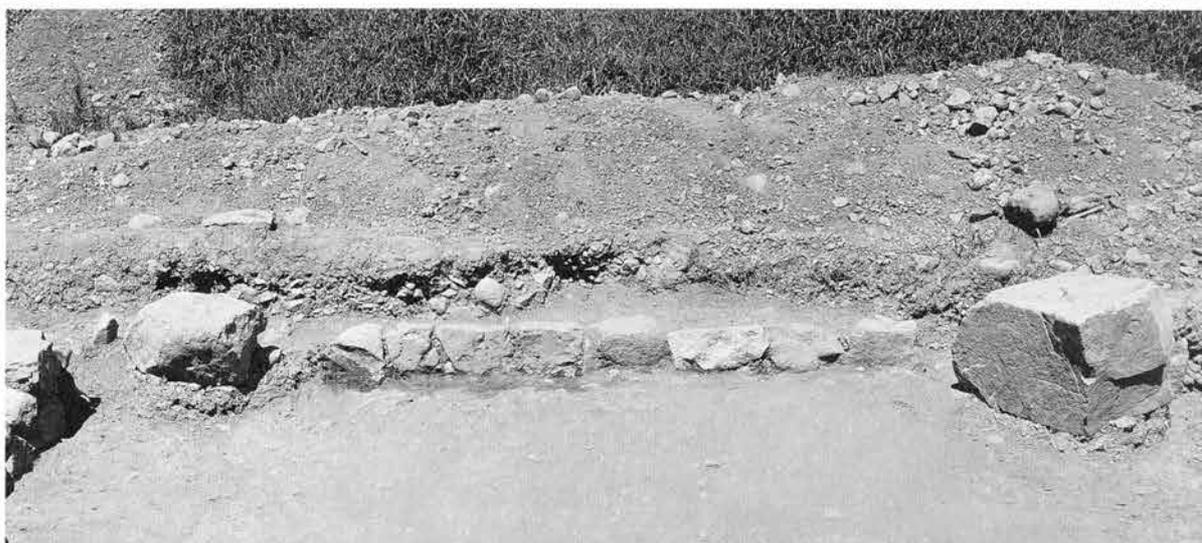
門SI1084  
(東から)

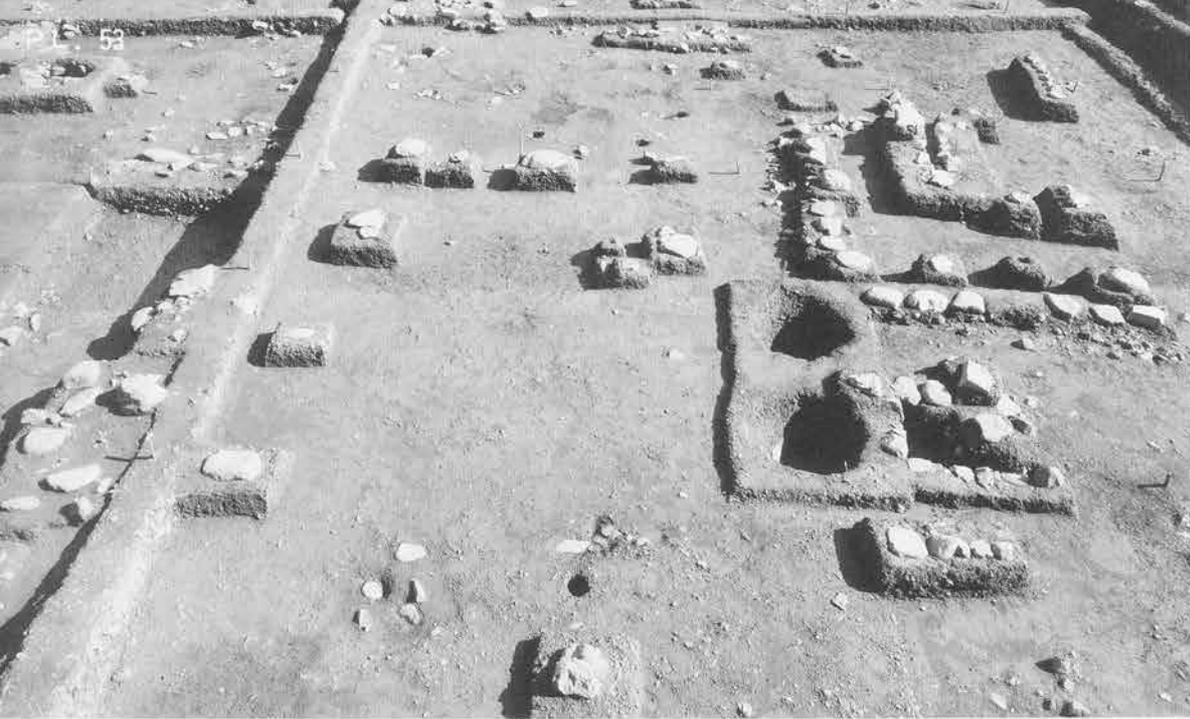
建物SB4207  
SB4209  
(西から)

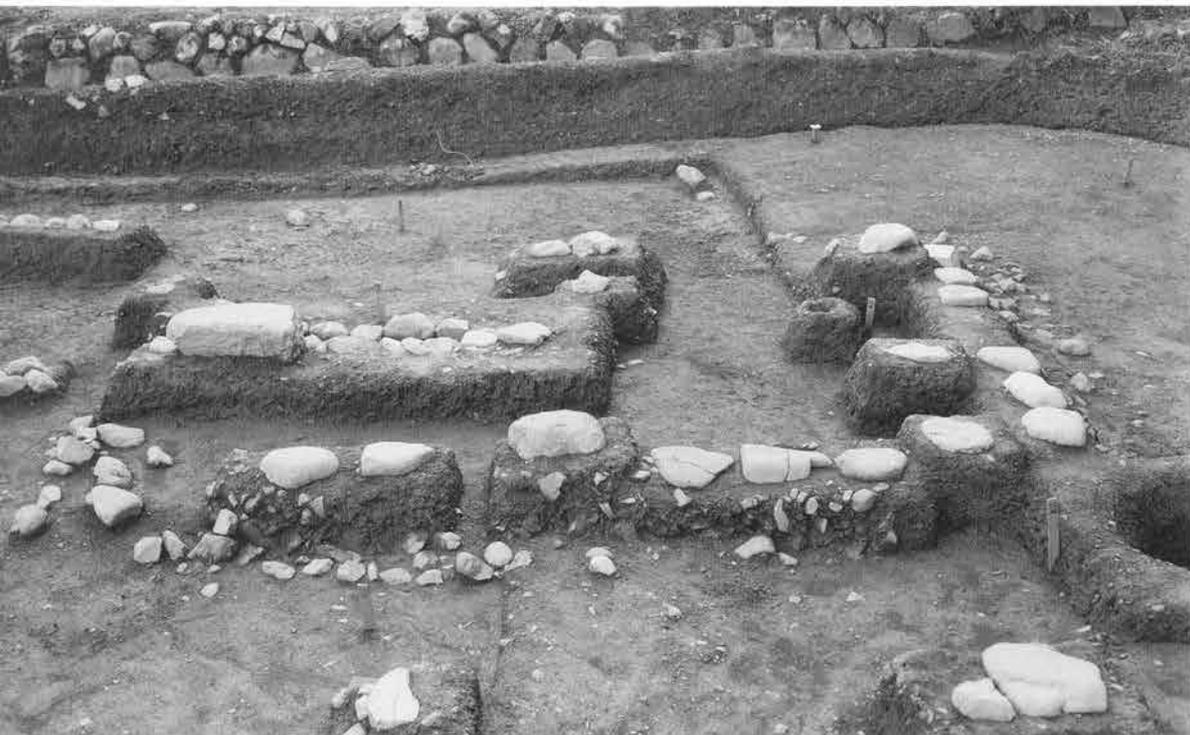
建物SB4208  
(北から)

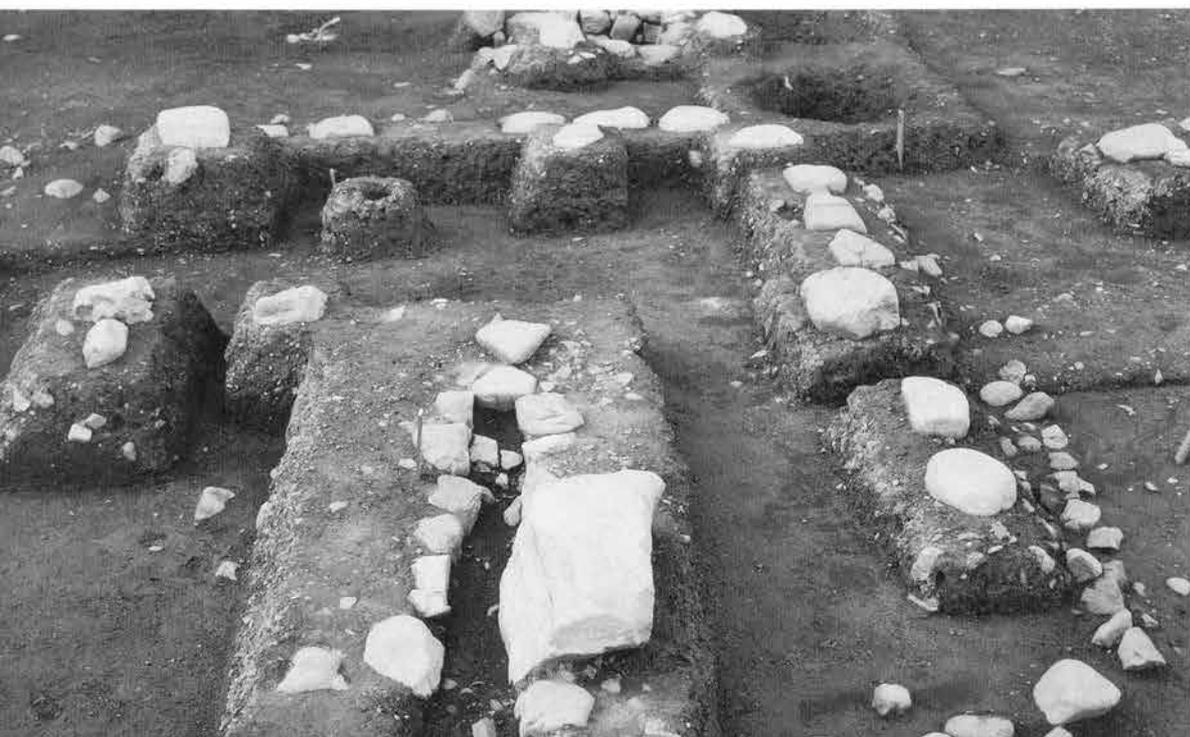
建物SB4209  
溝SD4204  
(東から)

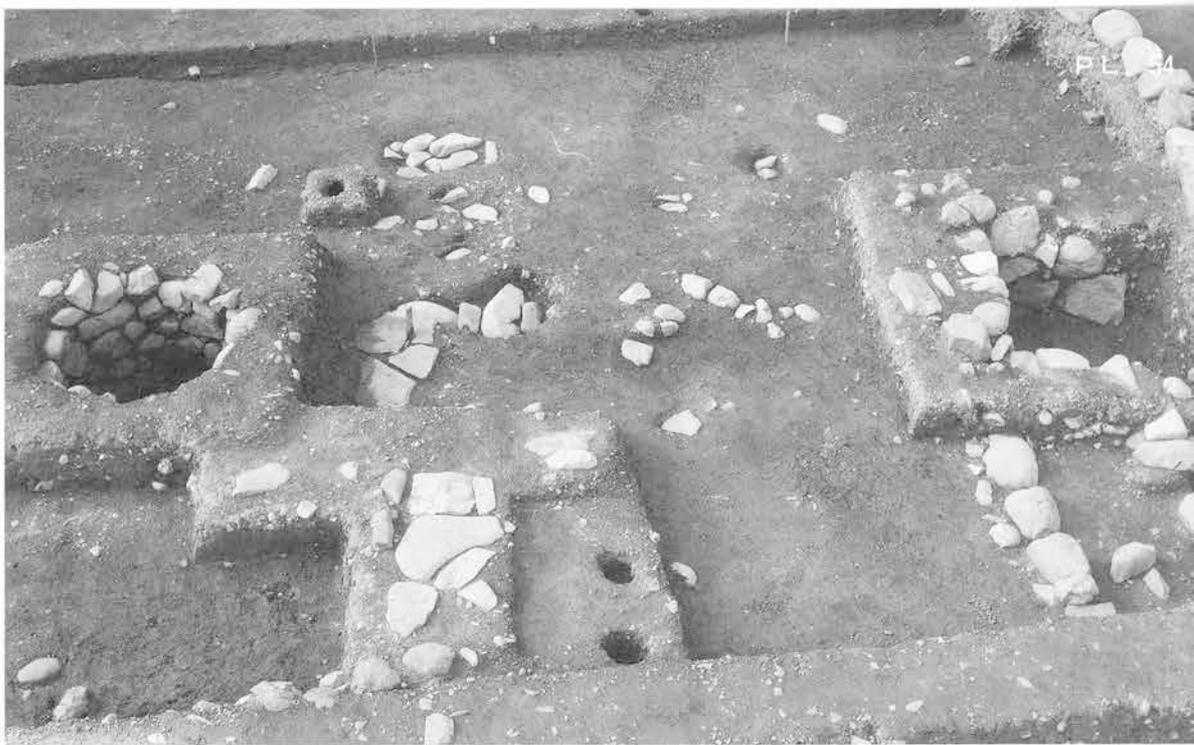
井戸SE4211  
石積施設SF4212  
前期遺構群  
(東から)

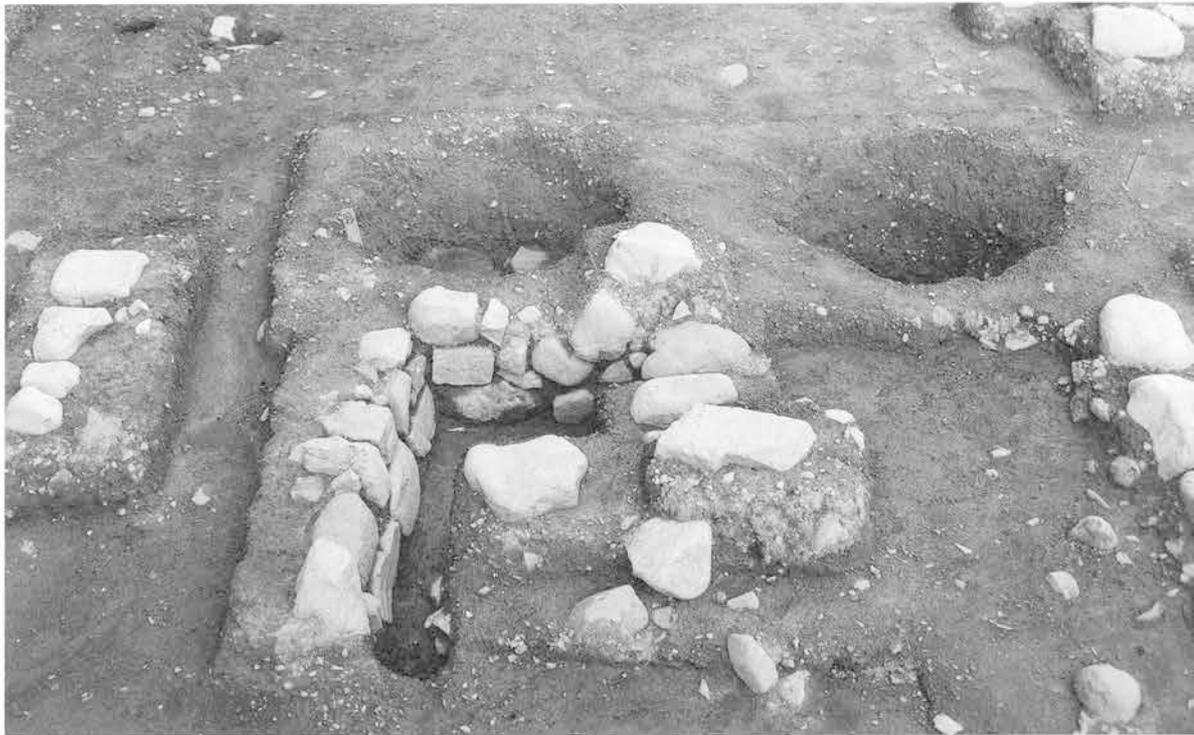
SV4217  
SX4235  
(南から)

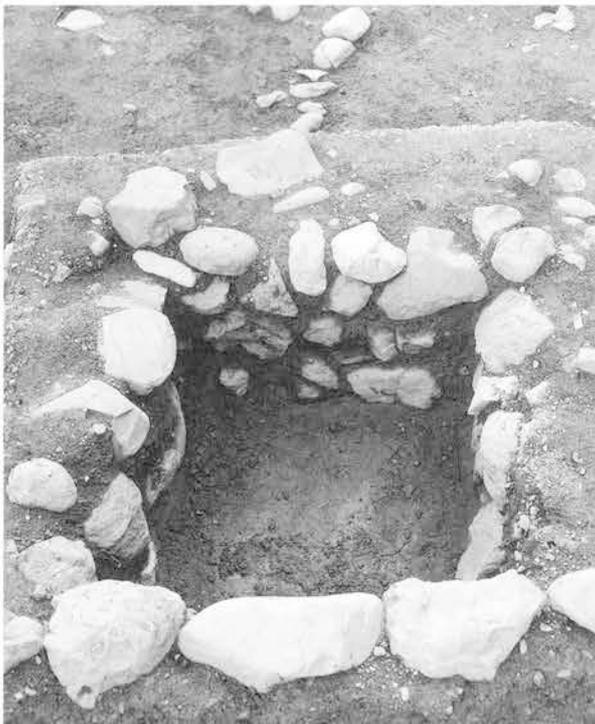
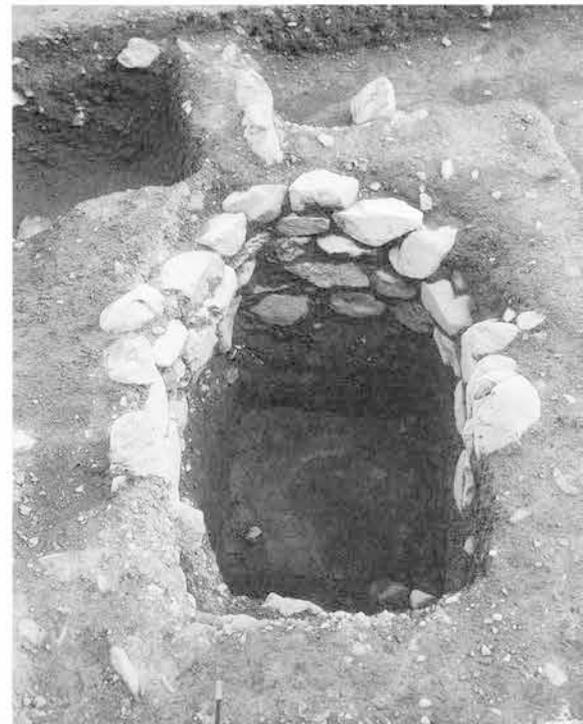
◀ SF4212  
(北から)  
▶ SF4213  
(西から)

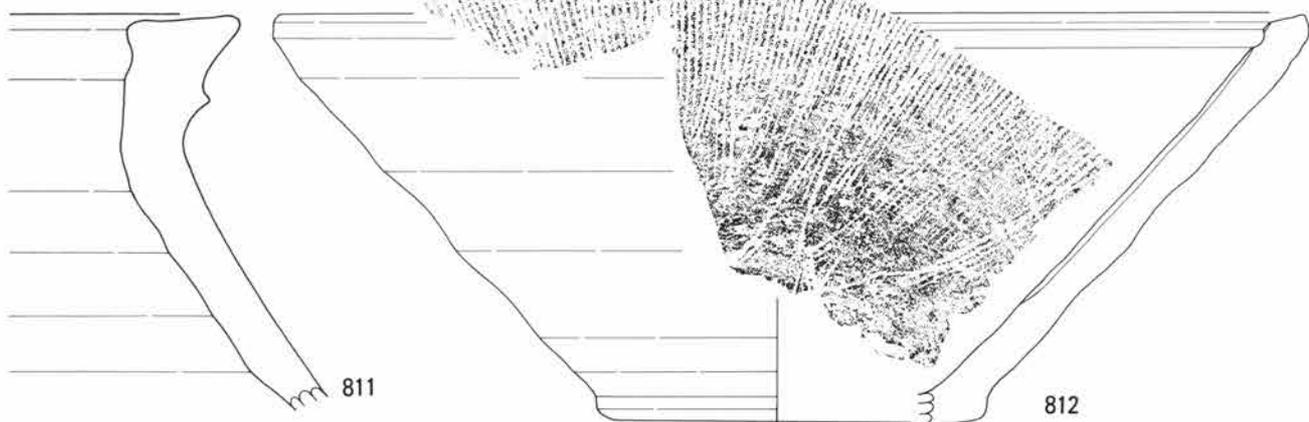
表土層 越前焼甕801~802 播鉢803 灰釉碗804 染付皿805~806 碗807~808 金属釘809 石製品硯810  
後期遺構確認面 越前焼甕811 播鉢812

は消滅し、外面の稜線は僅かに認められるまでに退化している。内外面共に回転ナデ調整する。(802)は壺の口縁部であるものの、小破片であることから口径は不明である。調整は内外面共に回転ナデ調整する。(803)は播鉢の底部片である。内面には12条を1単位とする播目を有するが、播目の間隔は粗い。底部に近い部分では使用による摩滅が激しい。体部外面は回転ナデ調整する。

**中国製陶磁器** 中国製陶磁器には青磁、白磁、染付が認められるが、いずれも小破片である。本稿では、その中から図示し得た染付について紹介することとした。(805)は皿C群である。体部外面に芭蕉葉文を描き、底部内面には捻花を描いている。底部は碁笥底である。(806)は皿B群であり体部外面には牡丹唐草文を、底部内面には玉取獅子を描いている。復元高台径は5.9cmを測る。(807)は碗C群であり、体部外面および底部内面には唐草文の退化文様を描いている。復元高台径は7cmを測る。(808)は碗C群である。底部内面は無文であるが、底部外面には「…年造」の一部が認められる。復元高台径は7cmを測る。

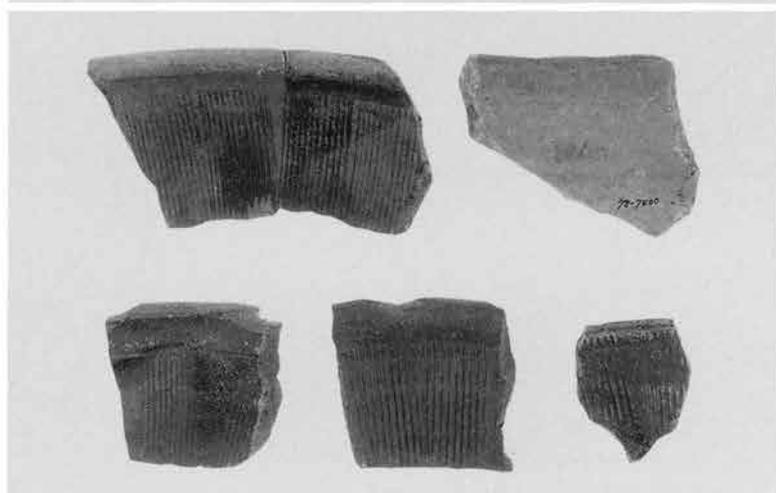
SE4211

越前焼指鉢860~863 桶864

**越前焼** (850)は26.3cmを測るを測る播鉢である。体部は内湾気味に立ち上がり、口縁部に至る。口唇部は凹面をなし、体部内面には18条を1単位とする播目を有する。使用中に破損したものと考えられ、断面には漆による補修痕が認められる。(851)は播鉢の破片であり、IV群に属する。体部は直線的に外上方に伸び、口縁部を丸く収める。体部内面には8条を1単位とする播目を有し、体部と口縁部の境には1条の沈線を巡らす。色調は白色を呈し焼成は甘い。
