『古都鎌倉』を取り巻く山稜部の調査

神奈川県教育委員会
鎌倉市教育委員会
財団法人 かながわ考古学財団

1. 本書は『古都鎌倉』の世界遺産登録に向けて実施した、鎌倉旧市街を取り巻く山稜部に存在する防衛遺構等の確認調査報告書である。
2. 発掘調査ならびに出土品整理・報告書作成作業は、神奈川県教育委員会、鎌倉市教育委員会の委託を受け、財団法人かながわ考古学財団が実施した。なお、発掘調査のうち、発掘作業員の提供等の支援業務は(社)神奈川県土地建物保全協会が実施した。
3. 発掘調査ならびに出土品整理・報告書作成にかかる経費は、極楽寺坂地区、鷲峰山・天台山地区、杉本城・釈迦堂口地区、名越切通地区、住吉城地区、朝夷奈切通地区を神奈川県教育委員会が、大仏坂地区、仮粧坂地区、亀ヶ谷坂・巨福呂坂地区を鎌倉市教育委員会がそれぞれ負担した。
4. 調査、整理期間は以下の通りである。一部、発掘調査と出土品整理を並行して行った。

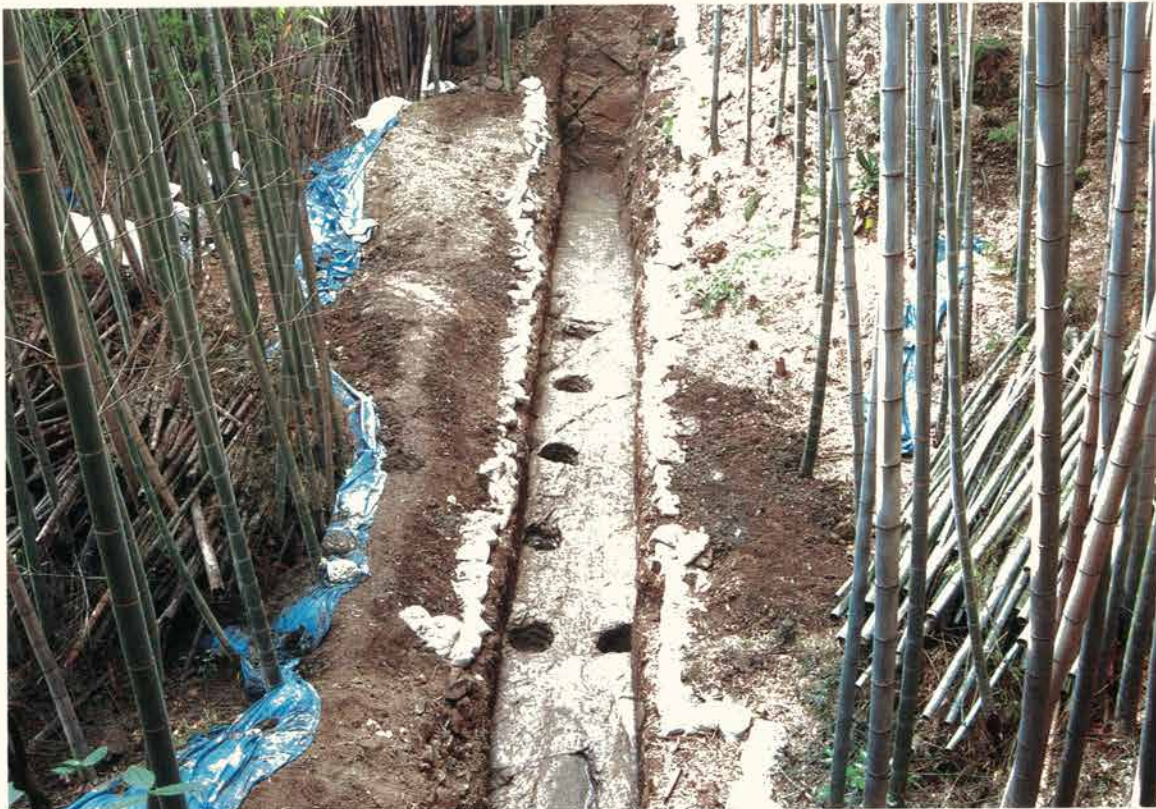
写真2 第1号トレンチ 全景(南から)

トレンチ内からは数条の溝と掘立柱建物の柱穴が見つかった。溝は切岸直下の壁面に沿う(溝1・溝2)もの以外にトレンチに平行(溝3・溝4)ないし斜行(溝5)するものがある。排水溝あるいは建物に伴う雨落ち溝と考えられるが、いずれも幅約30cm、深さ7cm前後と規模が小さく掘り込みも浅いため、岩盤面の剥離によって消滅した箇所が目立つ。掘立柱建物は平地のほぼ中央にある。建物の規模は不明。柱穴間隔は約1.8mを計測し、北西-南東方向に3間分(P1~P4)の柱並びが確認できる。なお、トレンチ壁面にかかる柱穴(P5)は約0.9m離れた位置にあり、建物の北東側面には縁が付いていたようである。

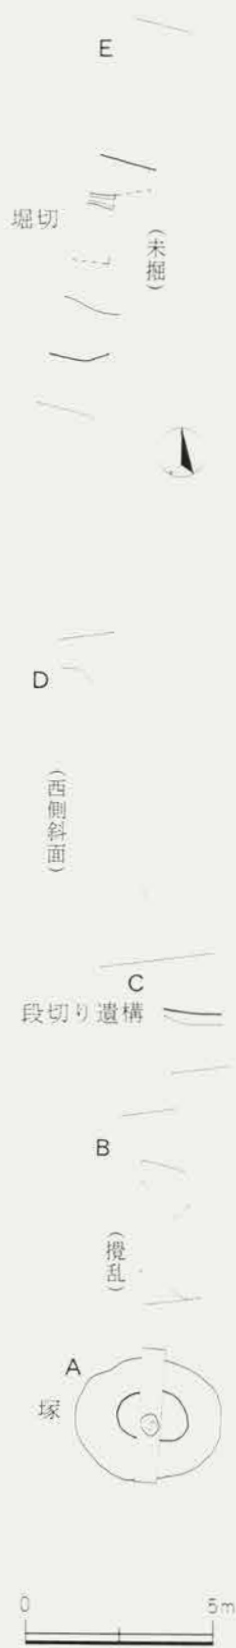
第10図 第2号トレンチ
平面図[S=1/200]

Aトレンチは塚の中心部を通る幅50cmの小トレンチである。塚は直径3.6m前後の楕円形、基底面からの高さ約1mを計測し、頂部表土下に直径18cm、深さ約7cmの浅い窪みをもつ。盛土は単一土層でかわらけ皿の微細な破片を混入するが、構築年代の判る遺物はない。

B～Dトレンチは塚から堀切に至る尾根筋のトレンチである。基盤(地山、泥岩層)が軟質で掘りすぎたため明瞭ではないが、土層断面の観察から連続する2つの段切り遺構が存在したと推測できる。上位段切りはDトレンチ北端から60cm南側にあり落差約25cm、下位段切りはCトレンチ中ほどにあり落差約35cmを計測する。なお、Dトレンチでは西側斜面への落ち込みが大きく段切りに続く傾斜面の状態は不明瞭となるが、Cトレンチでは段切り下に平坦面がありBトレンチに続くことが判った。Bトレンチ南半部は樹根の攪乱を受け平坦面が荒れている。B～Dトレンチの出土遺物はない。

Eトレンチは堀切に設定したトレンチである。堆積土は上下に大きく分けられ、上層には弱い粘性のある茶褐色土、下層には巨大な岩塊を含む崩落岩盤が2mの厚さで堆積していた。堀切の底面は一部を確認したこととまるが、北端に沿って幅30cm、深さ20cmの排水溝が掘られており、壁面の傾斜などから推測すれば、この堀切の規模は上幅約10m、下幅約2m、中央部分での深さ約6mの巨大な遺構であったと考えられる。なお、Eトレンチからの出土遺物はなく、堀切の築造年代は不明である。

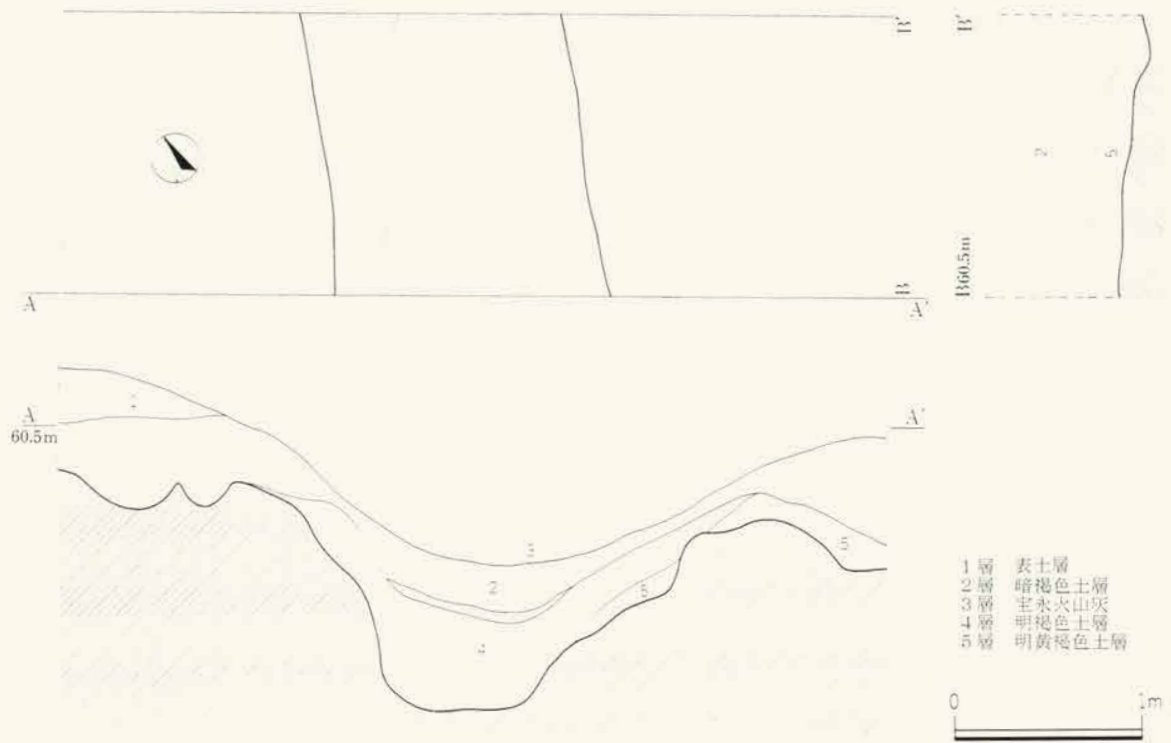
第13図 第3号トレンチ[S=140]

西尾根南端から一升峠に繋がる丘陵の瘦尾根に設定したトレンチである。付近は南北方向の尾根筋に沿って堀割路状の落ち込みが続いており、現在も通行路となっている。トレンチ内下部でも現地表面に見られる堀割路状の落ち込みがみつめられた。出土遺物はない。

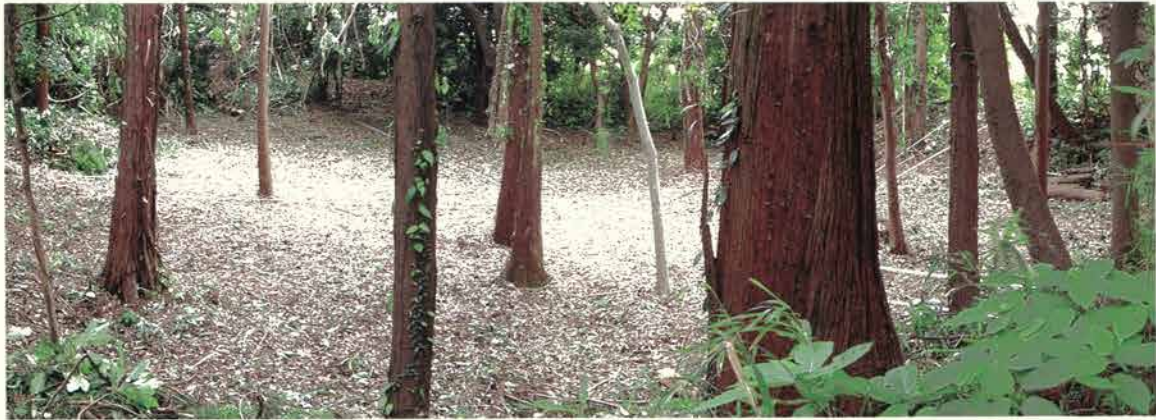
写真10 「一升枿」調査前状況（北東から）

西尾根は東を馬場ヶ谷、西を西ヶ谷に挟まれる丘陵である。この丘陵の頂部（標高99.3m）から南に100m下り、尾根が分岐する付け根の部分に「一升枿」と呼ばれる枿形遺構が存在する。ここは、新田義貞の鎌倉攻めの際に兵を隠したという伝承を持つ場所でもある。現況は山林になっているが、基底部幅5～8m、高さ1.5～2.8mの堂々たる土塁を現在も見ることができる。土塁による囲郭の規模は、土塁頂部の心芯距離で長軸（南北方向）が36.5m、短軸（東西方向）は南側が30m、北側は19mで、全体では南側がやや広がる台形状を呈している。枿形の南西隅が入口部と推定され、コーナーだけ土塁が途切れ、その先は幅の狭められた尾根道が延びている。土塁に開かれた平場に南北（A）および東西（B）方向のトレンチを、さらに、土塁北側の平

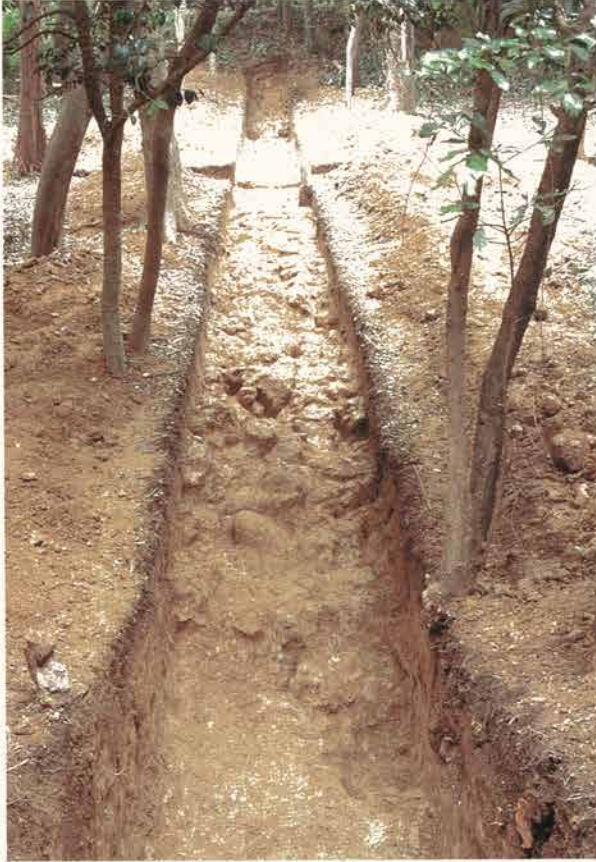
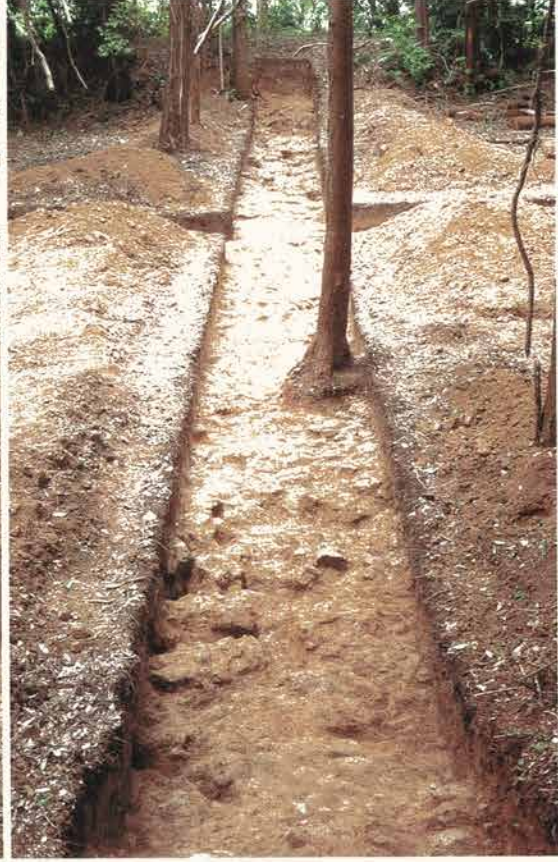
写真12 第6号トレンチ 全景 南から

写真13 第6号トレンチ 全景 東から

A・Bトレンチとも現地表から50cmほど下で風化した泥岩を主とする基盤層に達した。しかし、樹木根による攪乱が著しく、表土から基盤層に至る間に明瞭な平坦面をとらえることはできなかった。土塁内には、小規模なピット1基と、径4～5mほどの落ち込みを2ヶ所確認した。落ち込みの覆土は泥岩塊で満たされており、人工的に埋め戻された遺構と判断されるが、出土遺物はなく、性格も不明である。トレンチの掘削は現況の土塁の下端までとどめたが、Aトレンチ南端でのみ、土塁の約半分まで裁ち割った。泥岩塊を含む層と暗褐色粘質土の互層がみとめられ、最初の土塁構築後、最低2回、泥岩塊による土塁の積み上げが行われていることが明らかとなった。北側土塁は本体まで掘削していないが、調査範囲内では泥岩を積み上げた痕跡はみとめられなかった。もともと北から南に傾斜していた斜面を造成して平場を造り出し、北側土塁は削り出し、南側土塁は泥炭塊を積み上げて構築したものと推定される。出土遺物は少なく、表土直下でかわらけ片、古瀬戸卸し皿、常滑甕破片等が出土したのみであった。年代をとらえうる遺物も乏しいが、卸し皿は13世紀後半のものであり、榊形遺構は13世紀代に存在していた可能性がある。

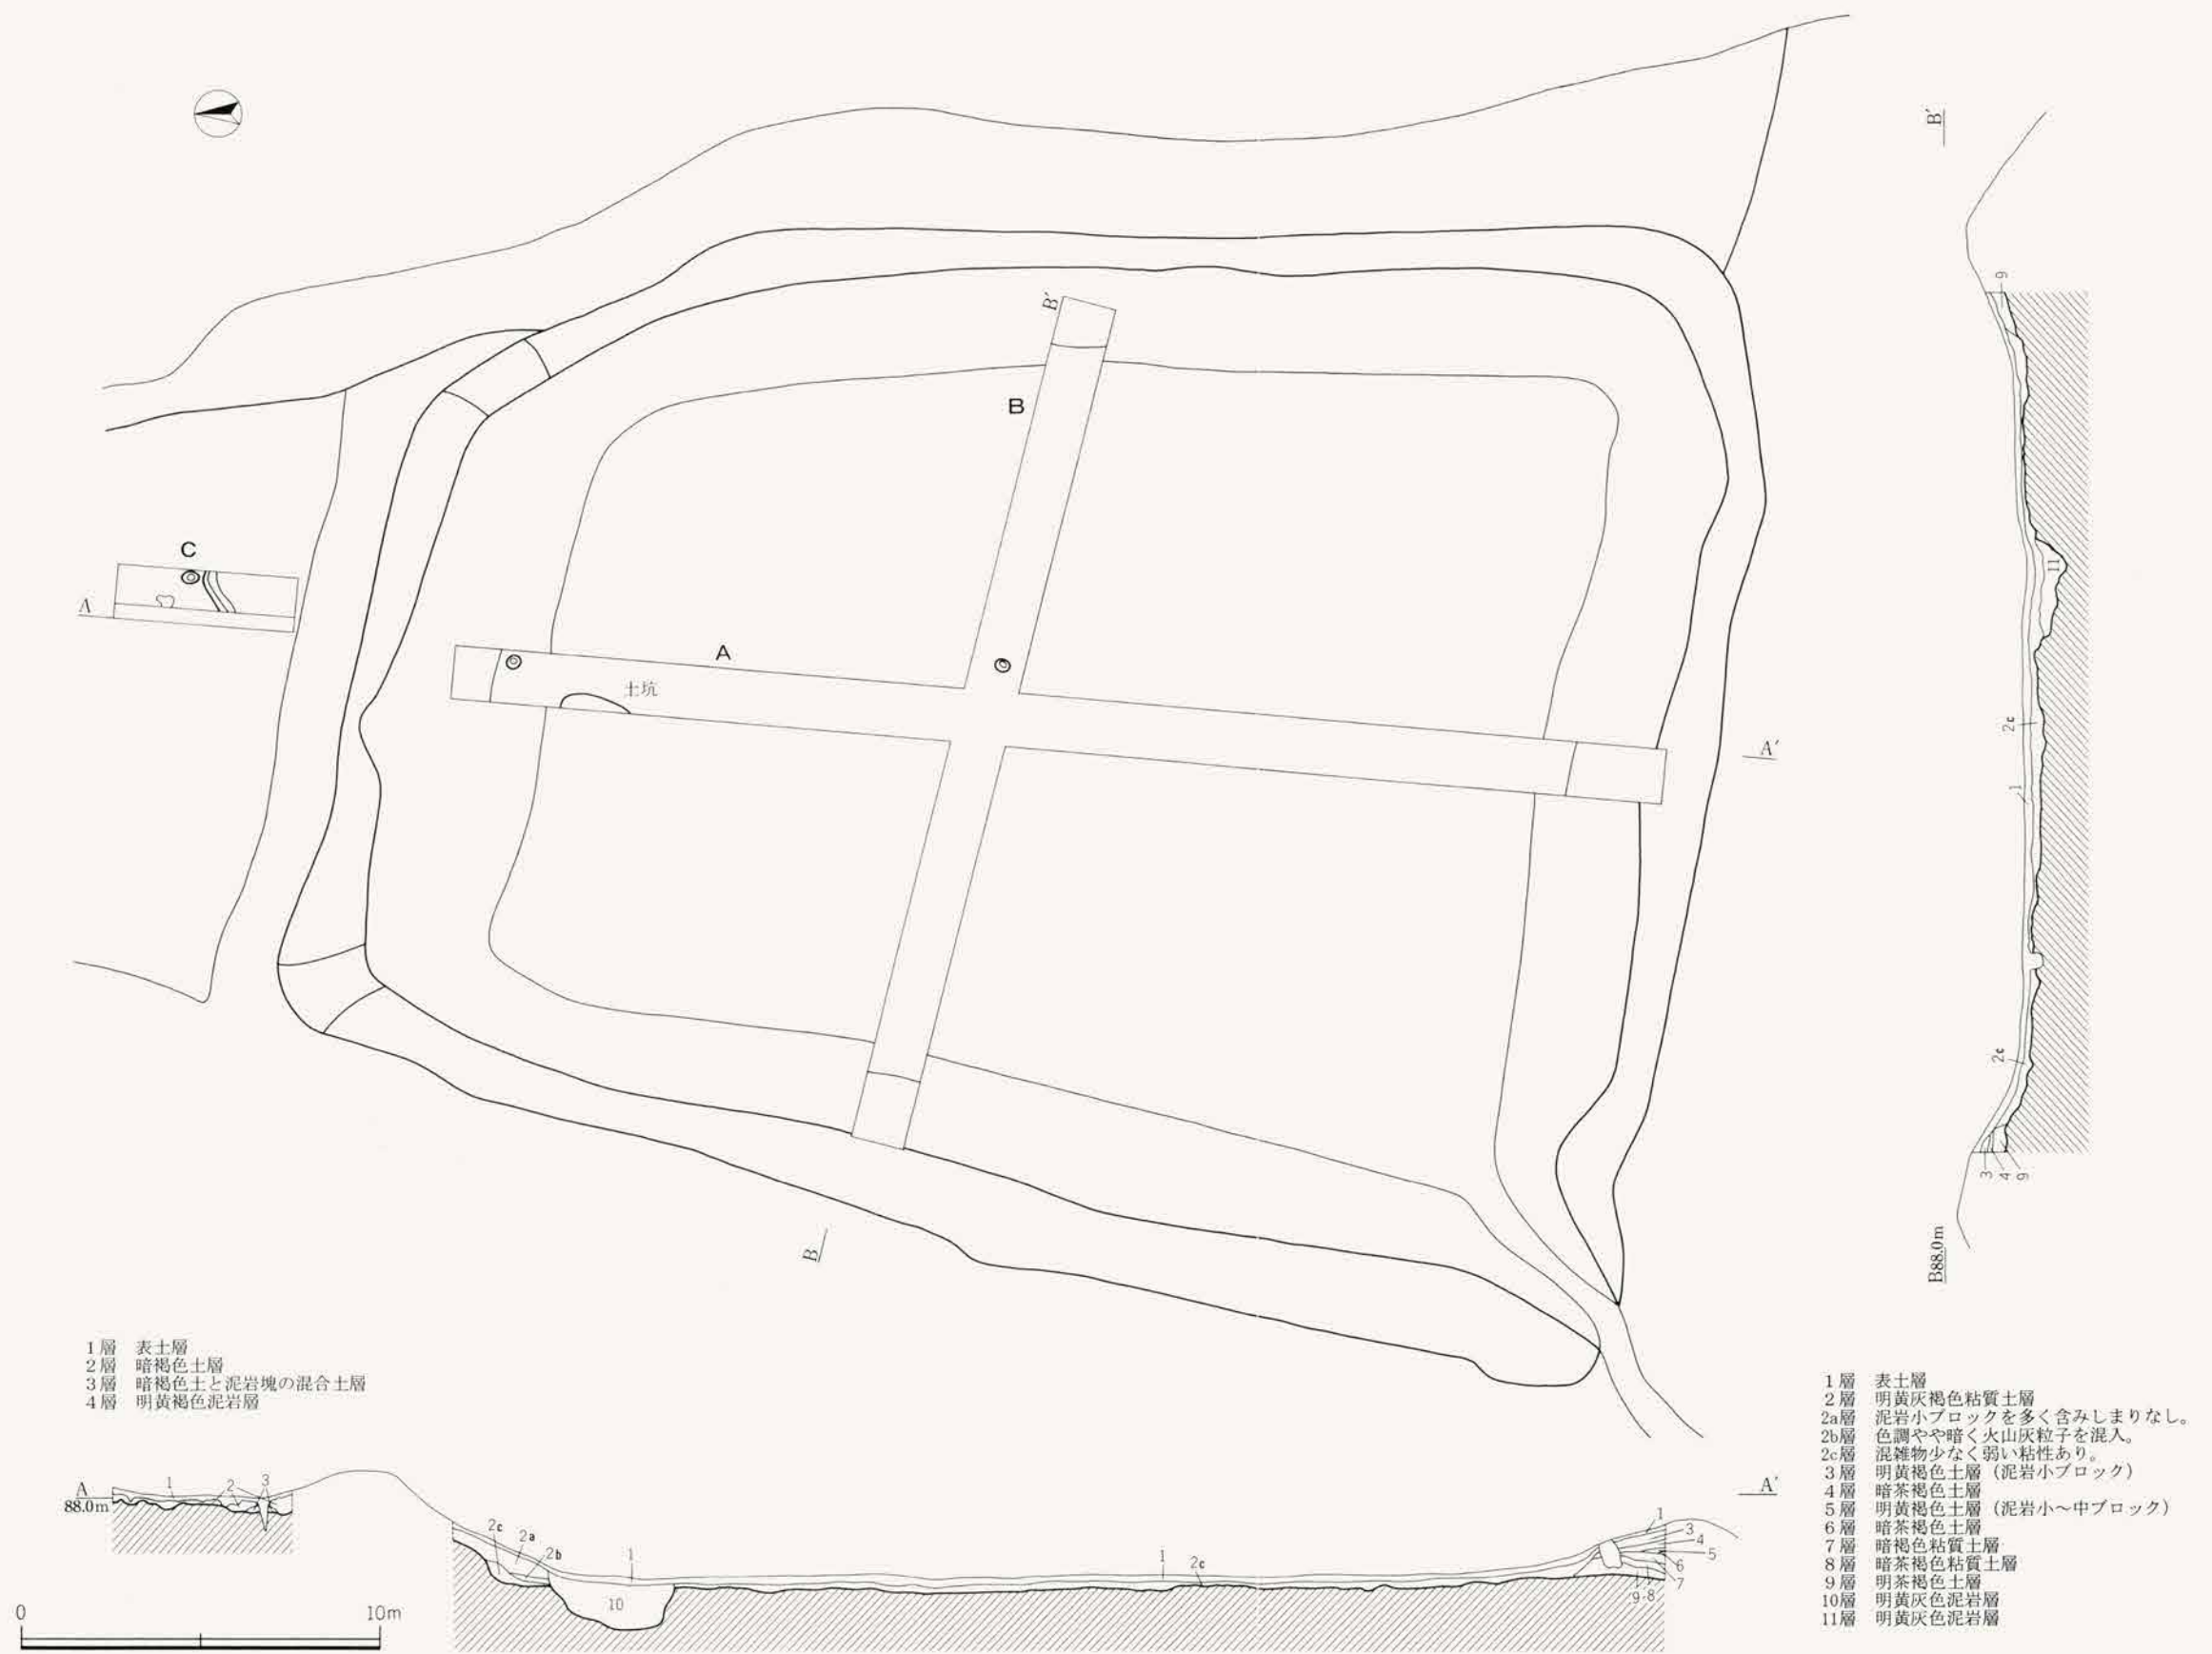
- 1層 表土層
- 2層 暗褐色土層
- 3層 暗褐色土と泥岩塊の混合土層
- 4層 明黄褐色泥岩層

- 1層 表土層
- 2層 明黄灰褐色粘質土層
- 2a層 泥岩小ブロックを多く含みしまりなし。
- 2b層 色調やや暗く火山灰粒子を混入。
- 2c層 混雑物少なく弱い粘性あり。
- 3層 明黄褐色土層 (泥岩小ブロック)
- 4層 暗茶褐色土層
- 5層 明黄褐色土層 (泥岩小〜中ブロック)
- 6層 暗茶褐色土層
- 7層 暗褐色粘質土層
- 8層 暗茶褐色粘質土層
- 9層 明茶褐色土層
- 10層 明黄灰色泥岩層
- 11層 明黄灰色泥岩層

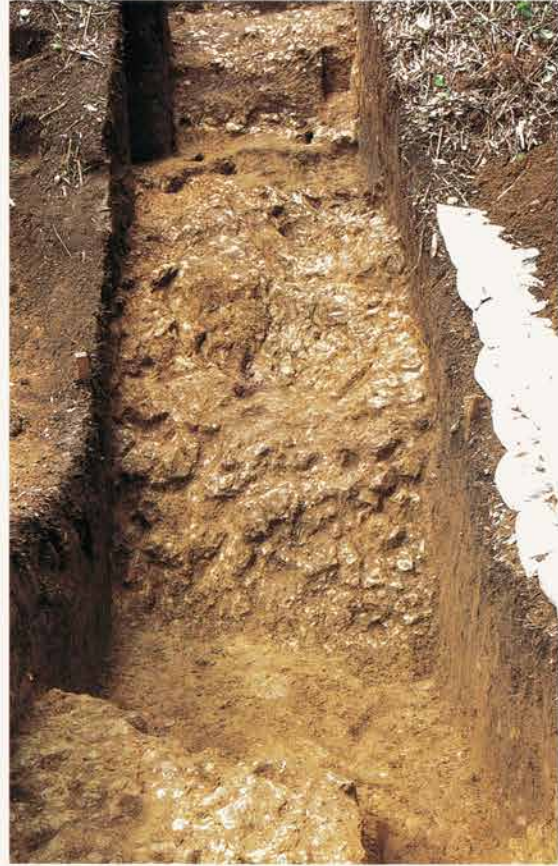
写真18 第7号トレンチ 全景(南から)

現地表下約1mで泥岩の基盤層に達するが、樹木根による攪乱が著しい。南北の斜面には表土の下に基盤層の再堆積土(2層)があり、北側ではさらにその下に旧表土(3層)が堆積している。2層上面より梅瓶、常滑壺、かわらけが出土している。2層上面より梅瓶、常滑壺は14世紀代、常滑壺は13世紀後半のものであり、一升榎とほぼ同時期に機能した遺構と推定できる。

堀切の底面は幅約60cmでほぼ平坦になっており、尾根を分断すると同時に、尾根の東西を通行する道としても機能していたものと考えられる。

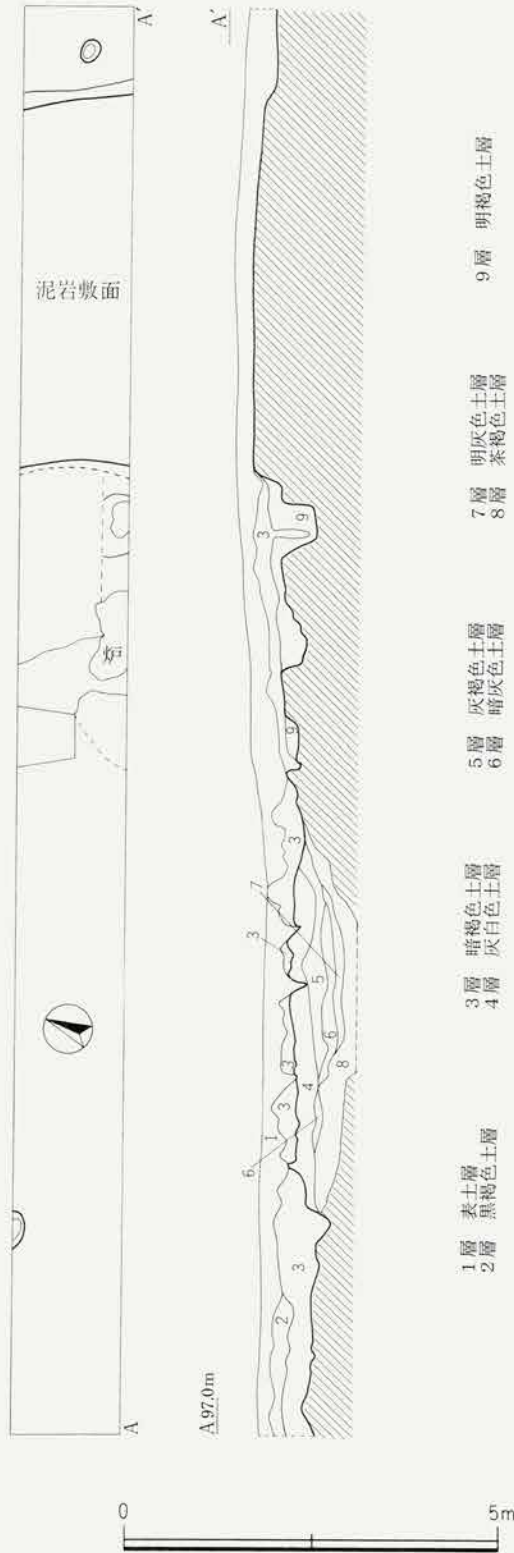
第17図 第8号トレンチ [S=1/100]

西尾根の最後部、標高99.3mの頂部平場に設定したトレンチである。トレンチ東半は現地地表下25cmで破碎泥岩塊を敷いた面に達する。トレンチのほぼ中央には、泥岩敷を切って焼土、および土師器の破片が集中する箇所があり、古代の住居址と考えられる。遺物はすべて破片で定かではないが、弥生時代末期～古墳時代

初頭の住居址と推定される。トレンチの西側では灰色粘質土層が堆積する落ち込みが断面で確認されたが、遺物もなく、自然の水たまりのような地形と思われる。

極楽寺6(C)、8, 10で弥生時代末期の土器が出土している。極楽寺6, 8出土の土器は破片で明確ではないが、住居址と推定される落ち込みからの出土である。極楽寺10では復元可能な壺形土器が2点出土した。第II章では住居址からの出土としたが、土器の1点は底部穿孔の可能性もあり、周溝墓などが存在する可能性も考えられる。8, 10は極楽寺地区西尾根の最高地点であり、眺望のよい山頂が弥生時代末期の生活空間となっていたようである。

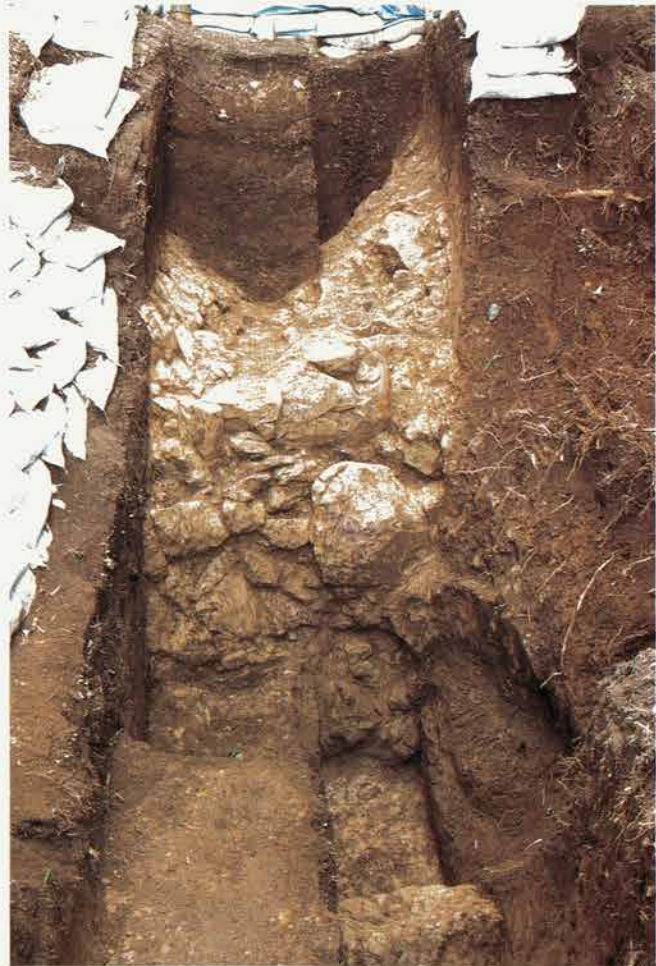
写真22 第9号トレンチ 堀切・土坑(北から)

現況地表面の観察では、南北方向に伸びる堀切とその北寄りに大形の窪みが見られた。堀切は尾根の自然地形を利用しており正確な幅と深さを計測できないが、底面は幅約40cmの断面V字形を呈し、北に傾斜して掘られていることが判った。また、堀切北寄りにある窪みは直径約4m、深さ約3mの巨大な土坑であり、底面は一部を確認したに留まるが、直径約80cmの円形と思われ平坦に削られていることが判った。なお、土坑は堀切を切って掘られ、宝永火山灰層の堆積は見られない。堆積土の状態から推しても近世以後の遺構と考えられるが、性格については不明である。

堀切・土坑とも出土遺物はない。

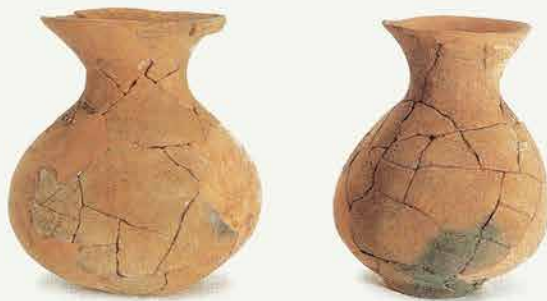
写真24 第10号トレンチ出土遺物(壺形土器)

壺形土器は2個体ある。折り返し口縁壺は円形浮文と斜行縄文を口縁部内面と肩部外面に配しており底部は欠失、素口縁壺はS字状結節文で区画した3段の斜行縄文を肩部外面に施文している。ともに器高約23cm、弥生時代末期に属する。

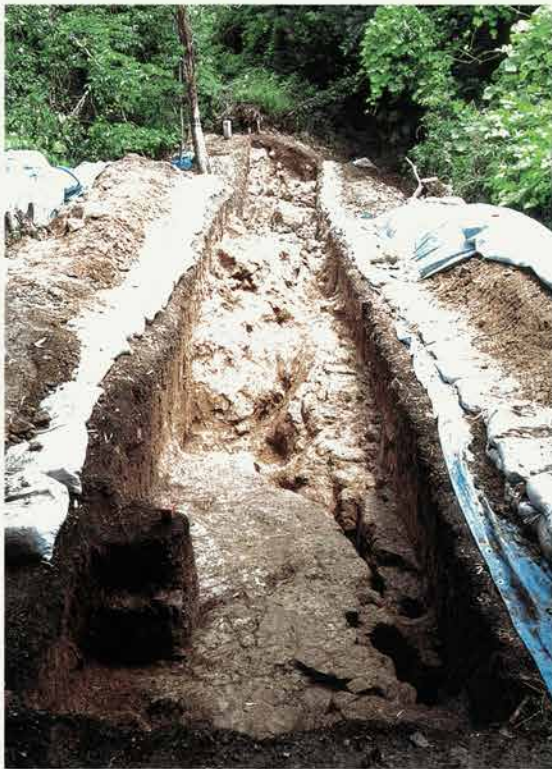
写真26 第11号トレンチ 全景(南西から)

尾根筋に設定したトレンチでその北東端に堀切がかかる。堀切は土層断面から上幅7m、底幅1m、深さ約1.5mの浅いV字形と推測できるが、基盤(地山、泥岩層)が軟質で崩壊が進むため形状が明瞭ではない。また、堀切底面に見られる播り鉢形の土坑は、小形のものが直径1.2m、深さ約40cm、大形のものが直径2.2m、深さ約1mの規模をもっている。

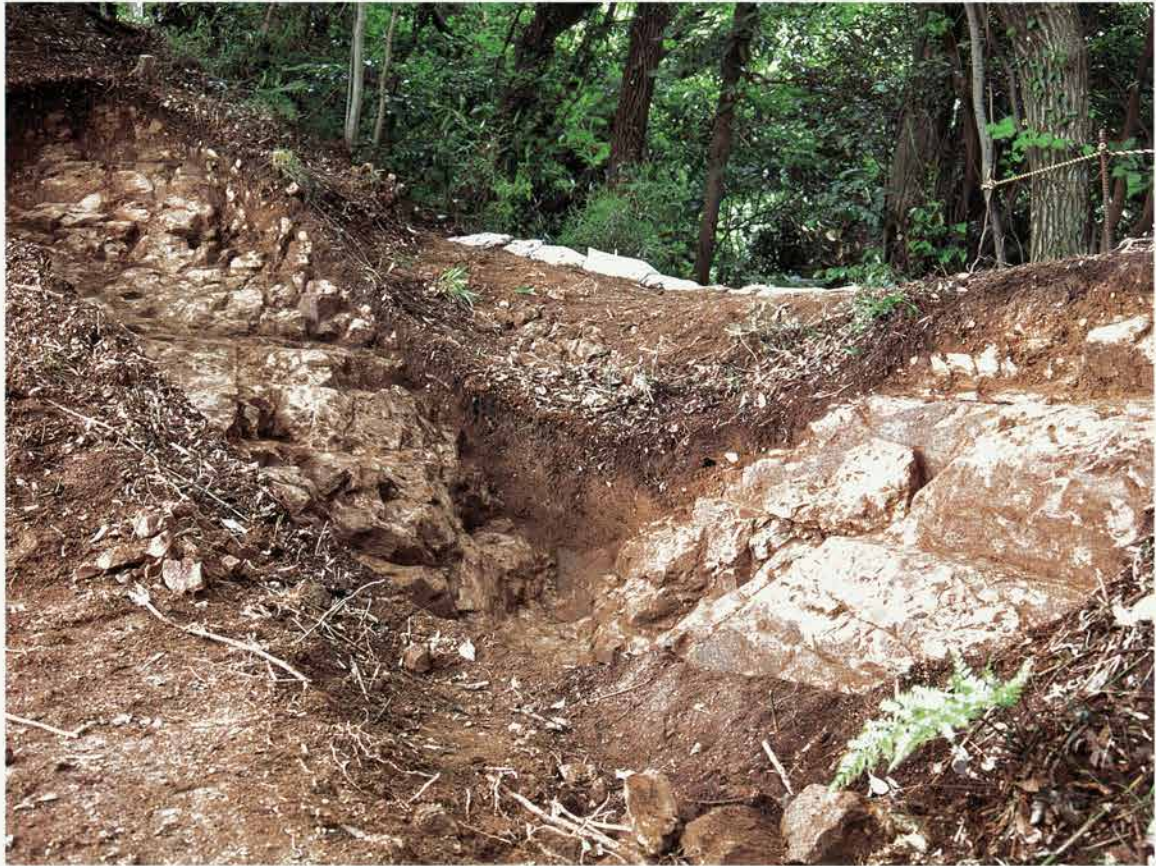
写真28 第12号トレンチ 堀切(西から)

堀切は尾根鞍部を利用して作られ、上幅2m、底幅0.5m、深さ1.4mの規模を持っている。また、堀切の南西側斜面には幅30cm、高さ30cm前後の階段が3段削り出されているが、当初からの施設ではなく、後世に付加されたものであろう。

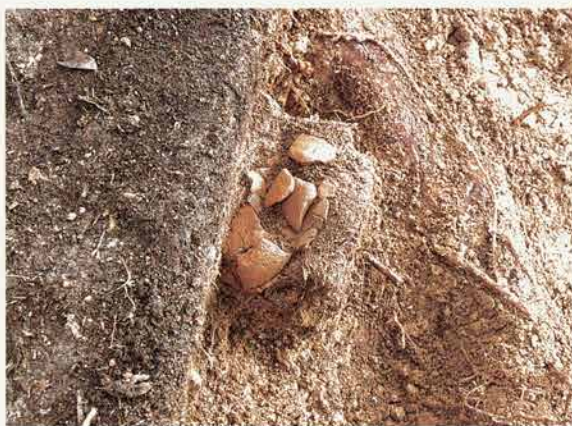
写真30 第16号トレンチ かわらけ①出土状況(北から)

Aトレンチでは、合わせ口状態で埋納されたかわらけ皿が2箇所から見つかった。かわらけ皿は頂上付近の地表下10cm程のところにあり既に破損していたが、内部からは流入土の他には何も検出されなかった。かわらけ皿の年代は13世紀後半～14世紀に比定できる。

埋納されたかわらけ皿は、出土場所の立地から見て光則寺あるいは長谷寺に関わる地鎮の遺物と考えられるが、段切り遺構の年代と性格については不明である。

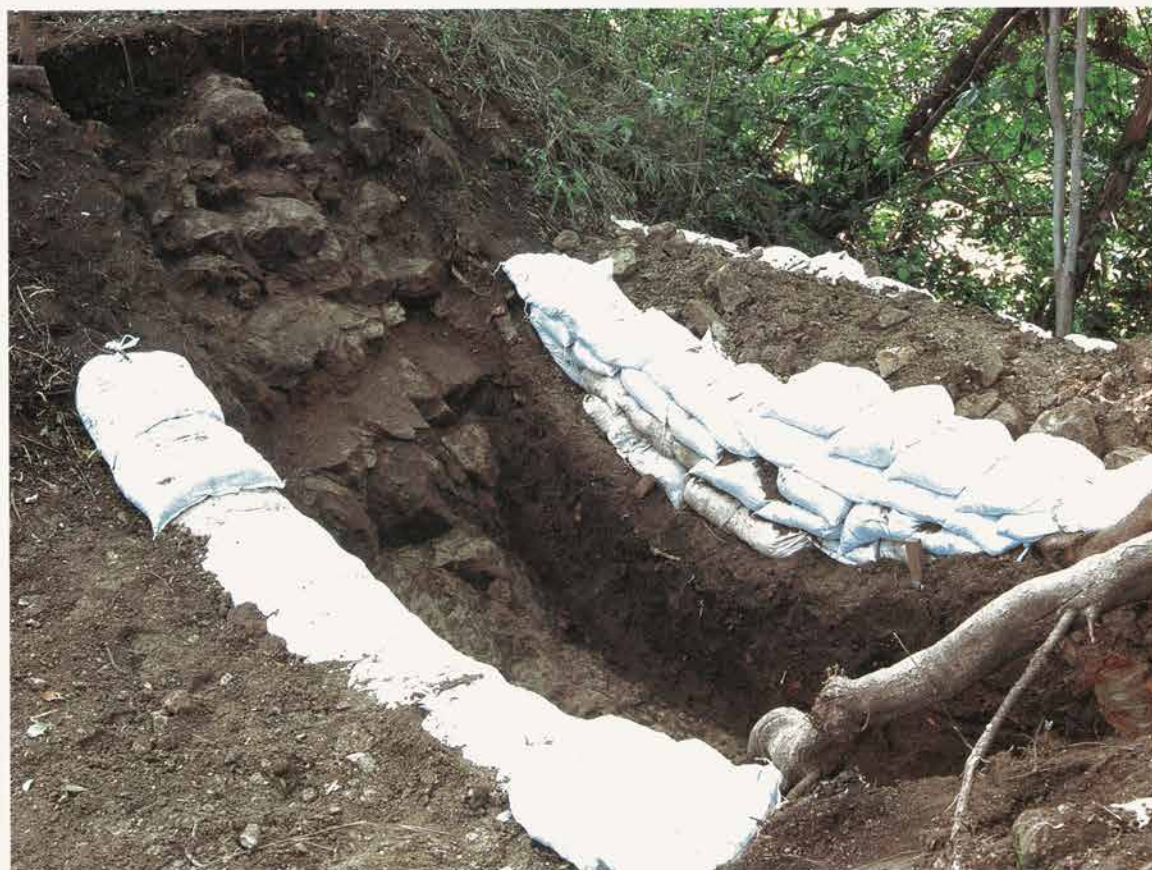
東側トレンチでは表土下に常滑焼の大甕が発見された。正置した状態で埋められており、内部から鉄釘13点余りが出土した。体部上半を欠失するため甕の年代は不明。なお、一部を深掘りした結果、頂上部は旧表土上に約50cm程盛土した塚であることが判った。西側トレンチの堀切は上幅5m、底幅2m、深さ2.3mの規模をもつ。かわらけ皿細片が出土したが年代の判るものはない。

写真38 第18号トレンチ 堀切全景(南東から)

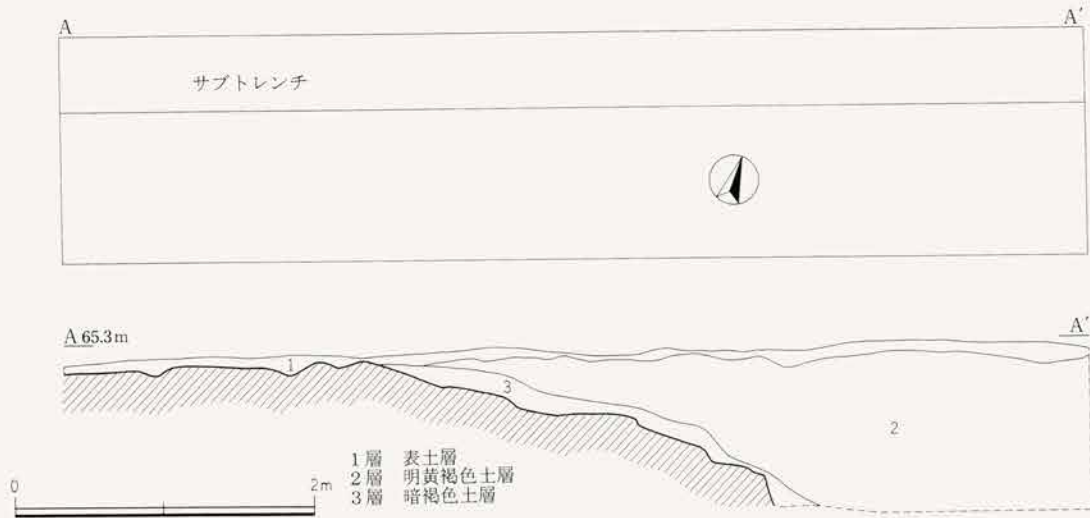
第26図 第19号トレンチ[S=1/50]

付近一帯は広く平坦で目立った地形的特徴は見当たらないが、トレンチの一部を深掘りした結果、頂上部平坦面は、北東斜面を破碎した泥岩塊で埋めて造成されていたことが判った。トレンチ内に柱穴等の遺構は確認できず、大規模な整地の目的と性格は不明。なお、斜面側の堆積土からかわらけ皿の微細な破片が出土したが、年代の判るものはない。

これらのうち、平場上に遺構が見られたのは極楽寺16の段切り状遺構、名越1の土坑等がある。柱穴・堅穴など、明らかに建物の存在が想定される遺構は発見されていない。杉本5, 6などでは頂部が平坦に成形されているのが確認され、極楽寺19ではさらに、頂部を削って発生した泥岩塊で平場を拡張している。朝夷奈10も泥岩塊を敷き、平場を構築している。その他のトレンチは人為的な造作と断言はできないが、中世の遺物が出土しているため、中世に何らかの用途で利用されていた可能性がある。出土遺物はかわらけの破片が多く、個々の構築時期を特定することはできない。最も古いのは極楽寺16出土かわらけが示す13世紀後半という年代だが、ここは光則寺裏手の山頂部で、合わせ口という出土状態からも、地鎮などの作法に伴う遺構

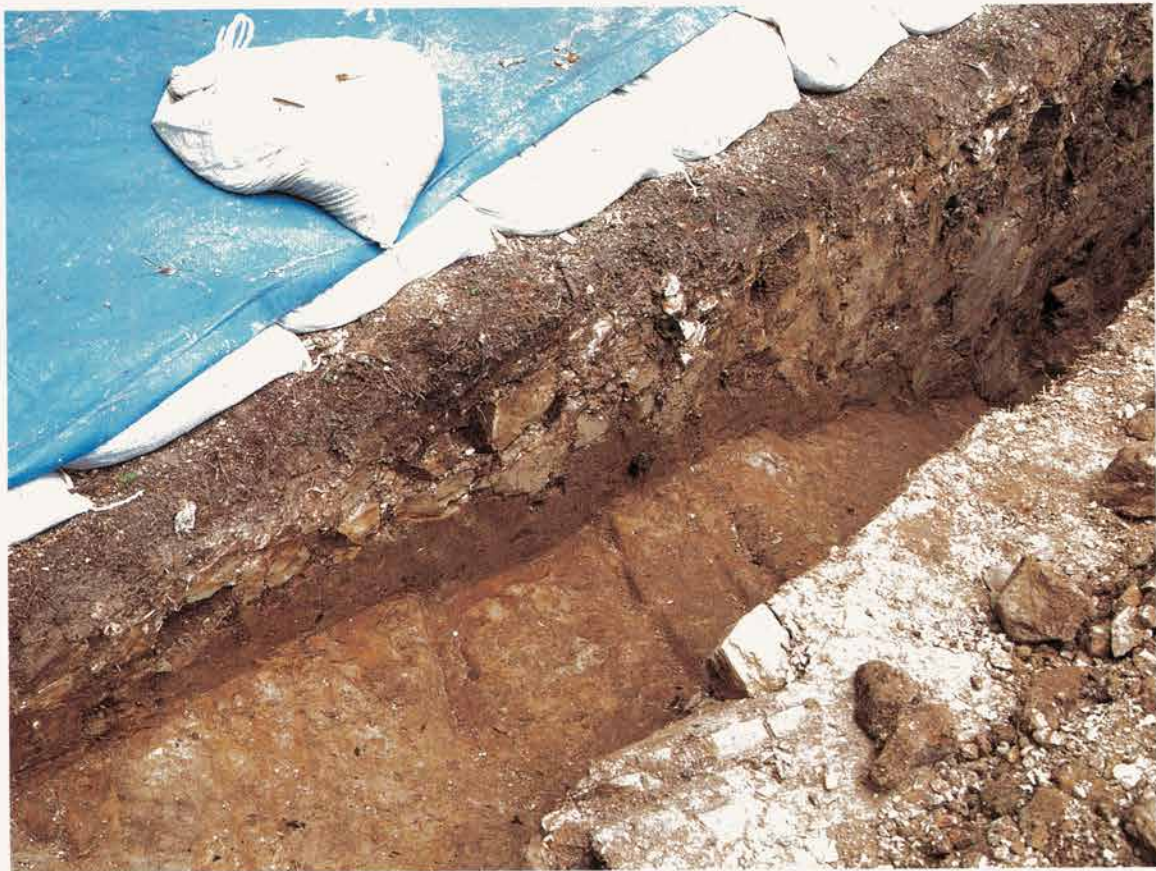
写真39 第19号トレンチ 断面(南から)

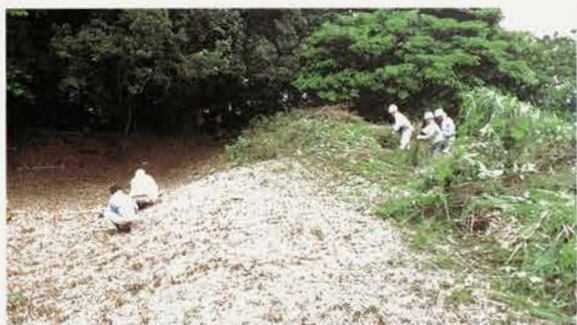
成就院の背後の丘陵上には「五合榎」と呼ばれる榎形遺構が存在することが古くから知られていた。極楽寺切通の鎌倉側を南上方から見下ろす位置にあり、極めて重要な地点であると言える。現在もここに登ると材木座海岸から由比ヶ浜、長谷大仏まで一望することができる。調査前は篠竹が生い茂っており、土塁状の遺構と平場の存在がからうじてわかる程度だったが、全面的に伐採したところ、西側と南側が段切り造成され、東と北に不明瞭ながら土塁状の高まりがあることが確認された。また、内部の平場は平坦ではなく、低いマウンドが数カ所にあり、石塔も散乱していた。ここに十字にトレンチを設定して調査を行った。

写真41 第26号トレンチ調査前状況 土塁状の高まり(東から)

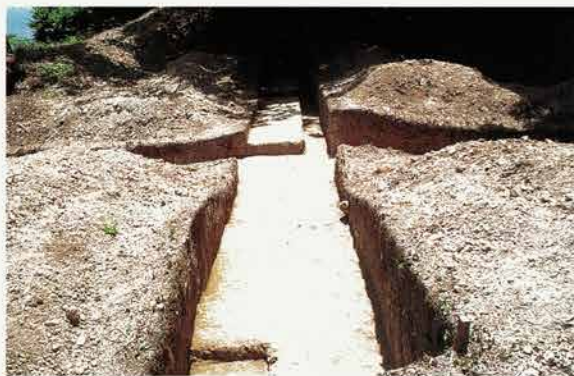
トレンチ内は約20cm掘削したところで基盤層に達した。トレンチの北側では石塔が3点出土し、中央部にはかわらけ溜まりがある。かわらけは小型のものが多く、16世紀のものを主体として、15世紀後半～17世紀代のものが見られる(第29図3～13)。東側の塚状の高まりは南から延びる土塁から分断されており、高まり

写真44 第26号トレンチ 全景(北から)

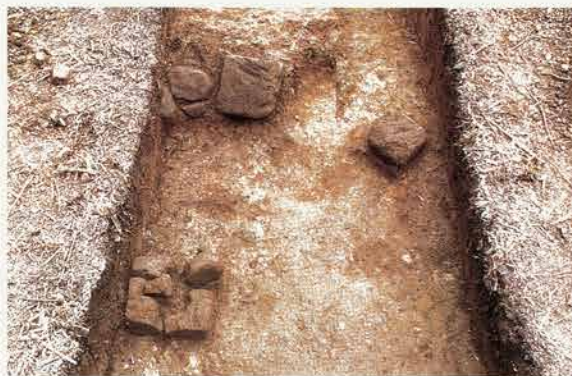
写真45 第26号トレンチ 石塔類出土状況(南から)

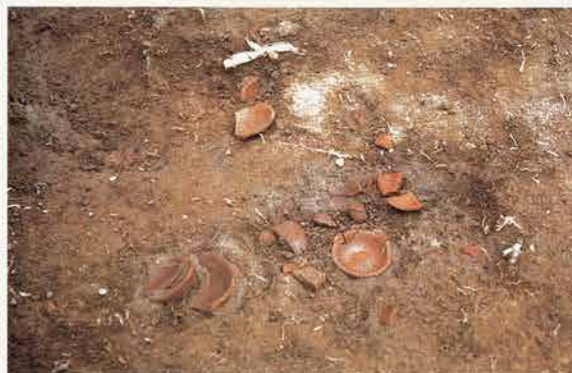
写真47 第26号トレンチ かわらけ溜まり(東から)

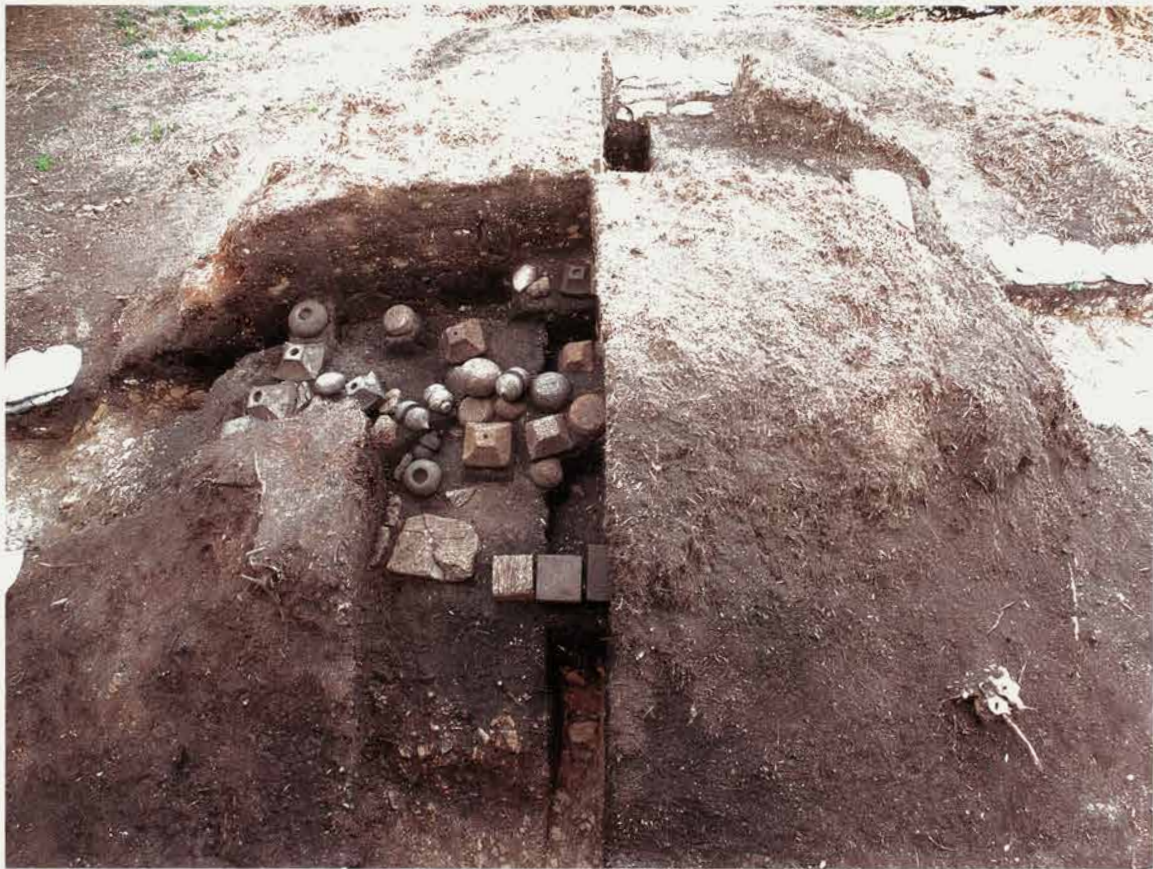
写真52 第27号Aトレンチ 全景(西上方から)

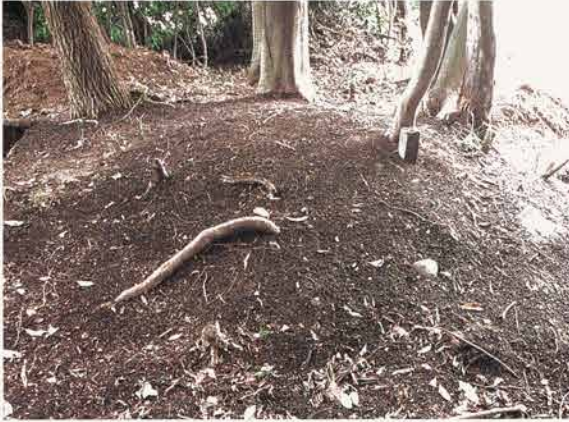
上段平場の西縁には南北に並ぶ4基の塚状の高まり(マウンド)があり、付近一帯からは五輪塔の部材が散乱した状態で見つかった。各マウンドは概ね4m前後の楕円形を呈し、高さは45~70cmを計測する小規模な遺構である。

写真53 第27号トレンチ周辺マウンド①(西から)

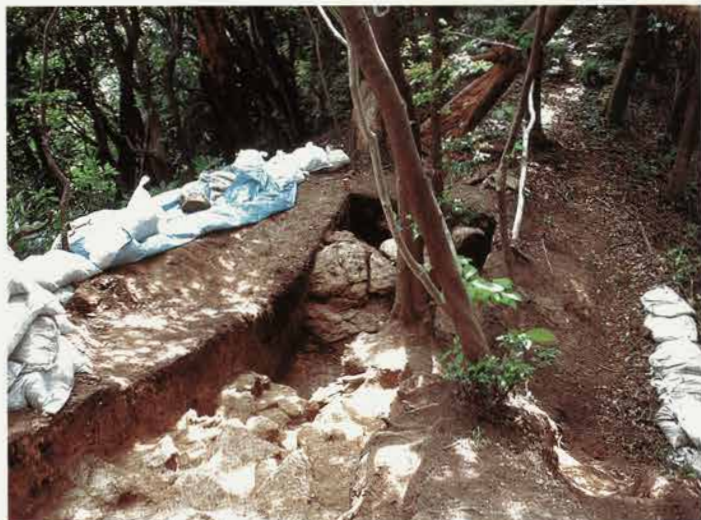
写真65 第29号トレンチ 堀切(東から)

堀切は鞍部東端にあり、上幅1.7m、底幅0.6m、深さ約0.7mを計測する。緩やかな尾根の高まりを挟んで第30号トレンチの堀切と並んでおり、一対で配置された可能性も考えられる。

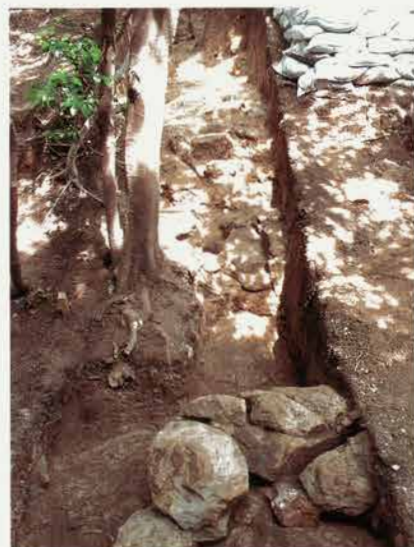
写真66 第29号トレンチ 堀切(西から)

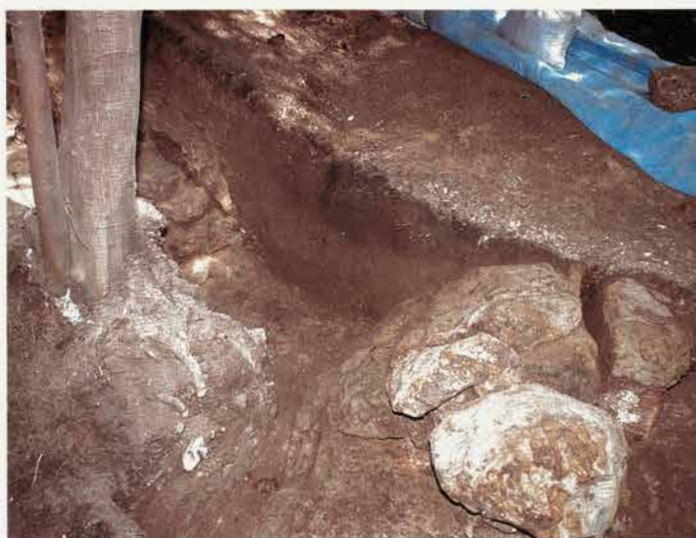
写真67 第29号トレンチ 堀切(北から)

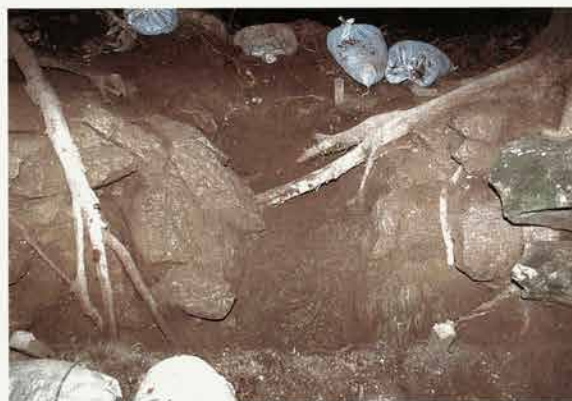
極楽寺の支院である福田院があったとされる谷の最奥部に設定したトレンチである。南側は深い谷になっており、谷を南北に望む鞍部に堀切状の落ち込みがみとめられる。現在も岩盤が露出しており、覆土はほとんどない。岩盤の亀裂が激しく遺構の遺存状態は悪いが、トレンチ中央に顕著な落ち込みがあり、人為的な遺構と判断される。出土遺物がないため、遺構の年代は不明である。

写真69 第30号トレンチ 堀切(北から)

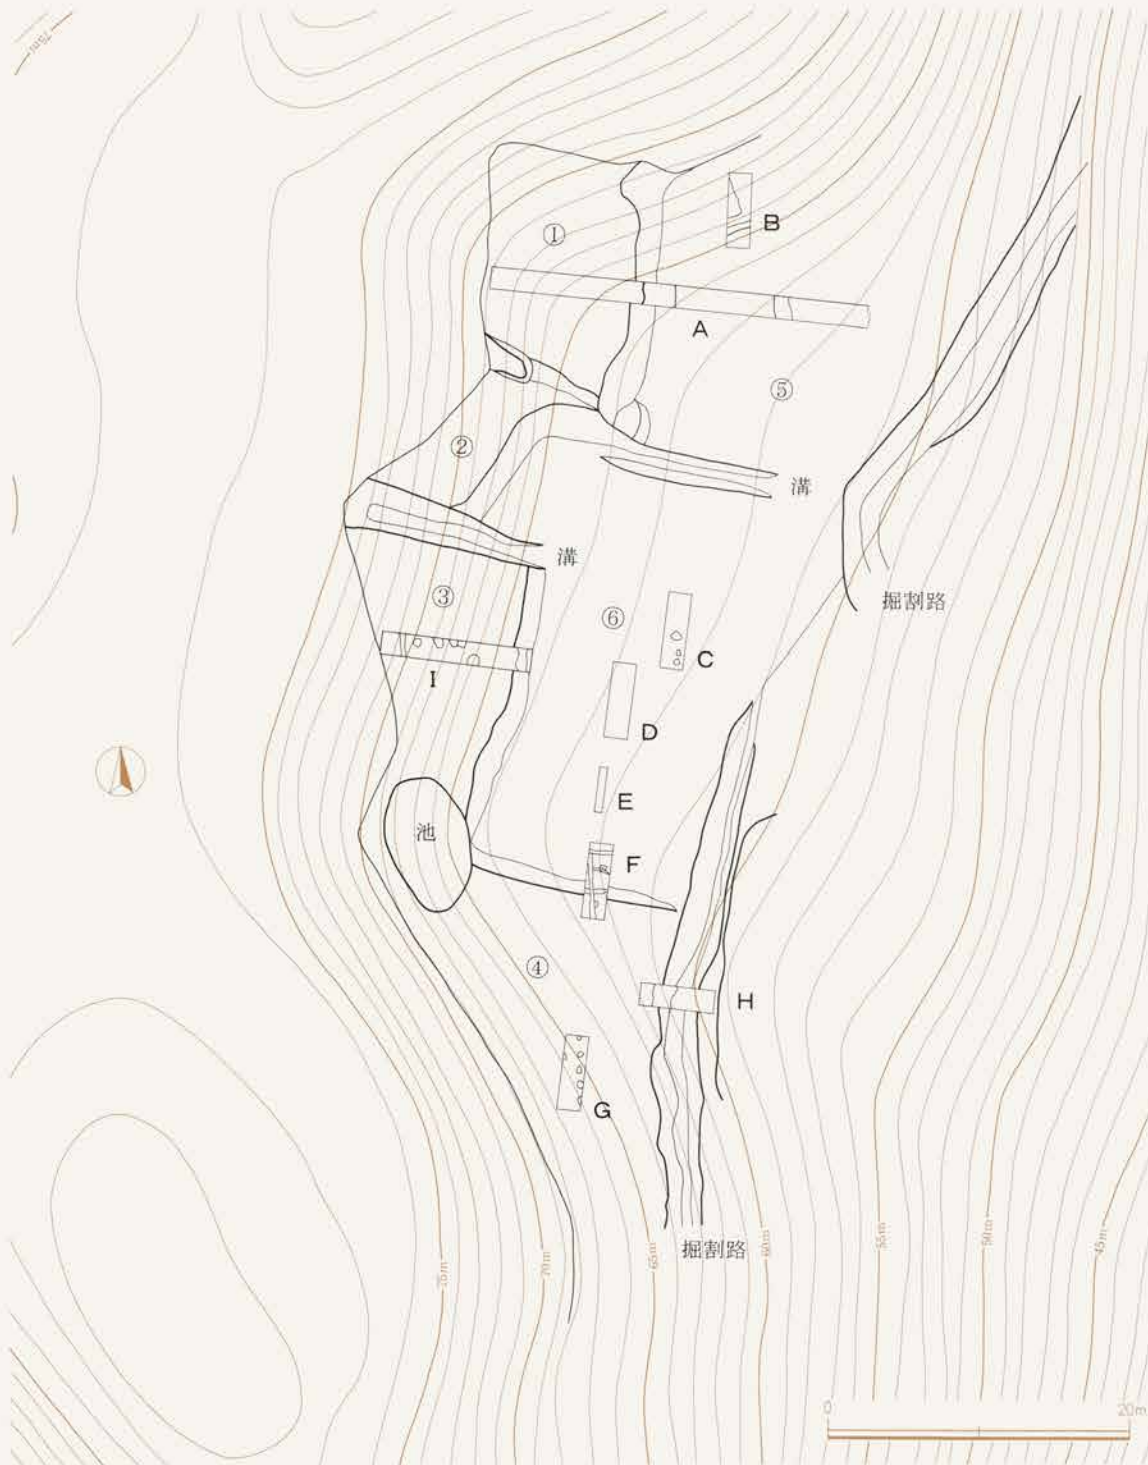
第38図 伝「仏法寺跡」周辺地形および第33号トレンチ配置図[S=1/500]

池跡は現況で短径6m×長径9mの卵形を呈している。ピンポールによる探査では東側汀線付近で約50cm、中央部～西側山裾寄り部分では1mを超える深さと推測された。

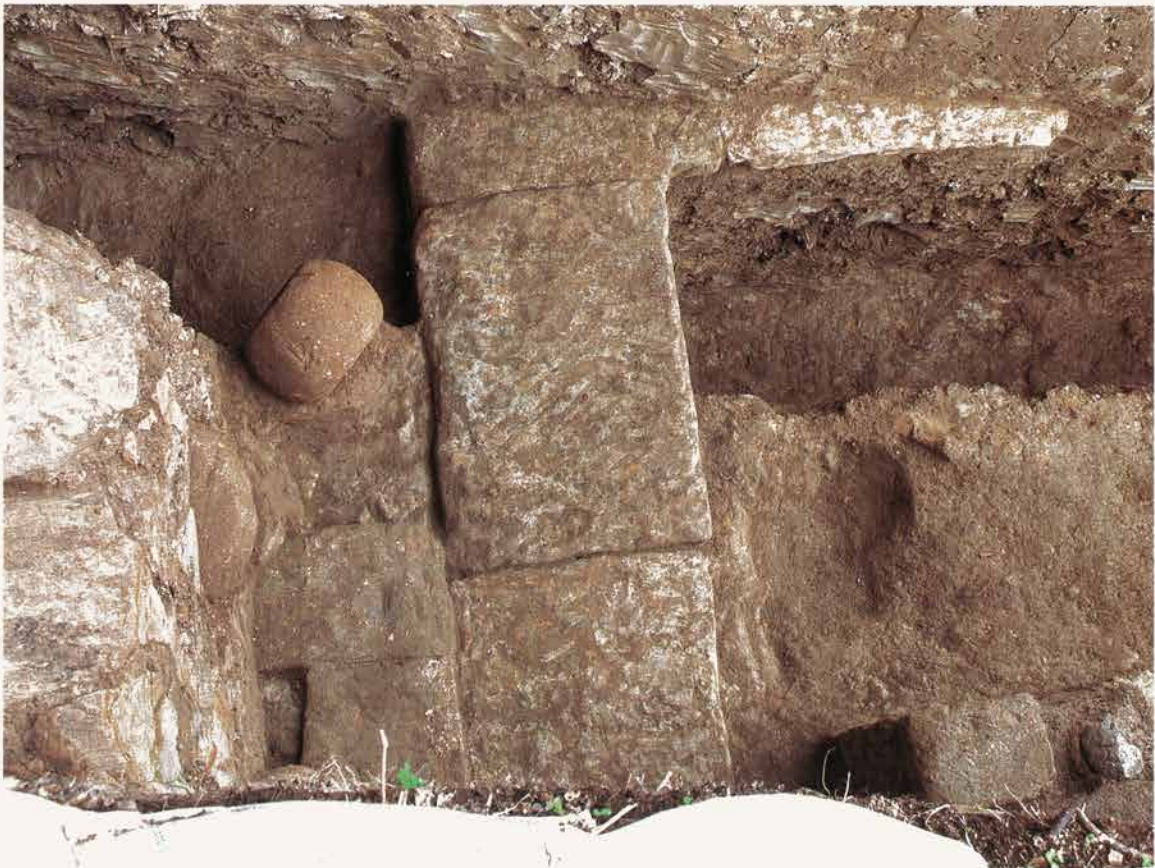
写真76 第33号Aトレンチ 基礎状遺構(南から)

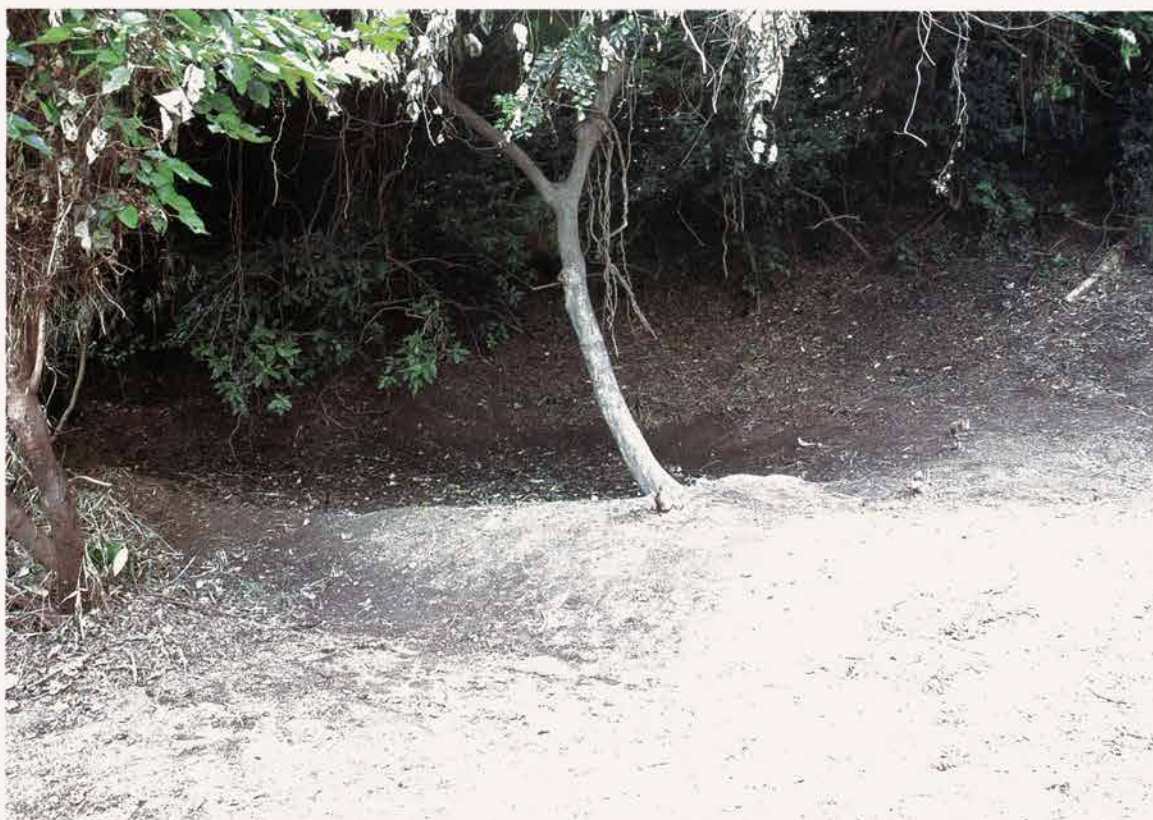
写真89 伝「仏法寺跡」池(東から)

仏法寺跡の調査内容については極楽寺地区第33号トレンチの項に詳しいが、岩盤を削平して造成された平場上には境内絵図にある「請雨池」らしき窪地(第38図、写真89)や掘立柱建物跡(第40、41図、写真85、88)などが検出されている。仏法寺跡内南東側に設定されたHトレンチ(第41図、写真86)では、削平岩盤面が東側(海側)に向かって急激に落ち込み、同じ状況は北東側のAトレンチ東端(第32図)でも表出していた。落ち込み際は垂直に近い傾斜であるが、自然崩落的な状況は認められず切岸上端的な様相を呈し、仏法寺建立用地として造成された削平岩盤面の東限を画す境界線と判断される。切岸上端の東側には元禄・安政期の地震によると思われる崩落土が堆積し、その上面を道路状の窪みが南北に走行しており、公図上の道路位置とも合致することから『鎌倉記憶帖』でいう「細い道」のことである。稲村ヶ崎から靈山山麓を経て坂ノ下方面に至る「稲村路」はこの崖下に埋没しているのであろう。なお『鎌倉記憶帖』によれば関東大震災時に、この辺りでは道の東側斜面の「カヤ場」が大崩落し山の姿が一変したとのことである。
