『古都鎌倉』を取り巻く山稜部の調査

神奈川県教育委員会
鎌倉市教育委員会
財団法人 かながわ考古学財団

1. 本書は『古都鎌倉』の世界遺産登録に向けて実施した、鎌倉旧市街を取り巻く山稜部に存在する防衛遺構等の確認調査報告書である。
2. 発掘調査ならびに出土品整理・報告書作成作業は、神奈川県教育委員会、鎌倉市教育委員会の委託を受け、財団法人かながわ考古学財団が実施した。なお、発掘調査のうち、発掘作業員の提供等の支援業務は(社)神奈川県土地建物保全協会が実施した。
3. 発掘調査ならびに出土品整理・報告書作成にかかる経費は、極楽寺坂地区、鷲峰山・天台山地区、杉本城・釈迦堂口地区、名越切通地区、住吉城地区、朝夷奈切通地区を神奈川県教育委員会が、大仏坂地区、仮粧坂地区、亀ヶ谷坂・巨福呂坂地区を鎌倉市教育委員会がそれぞれ負担した。
4. 調査、整理期間は以下の通りである。一部、発掘調査と出土品整理を並行して行った。

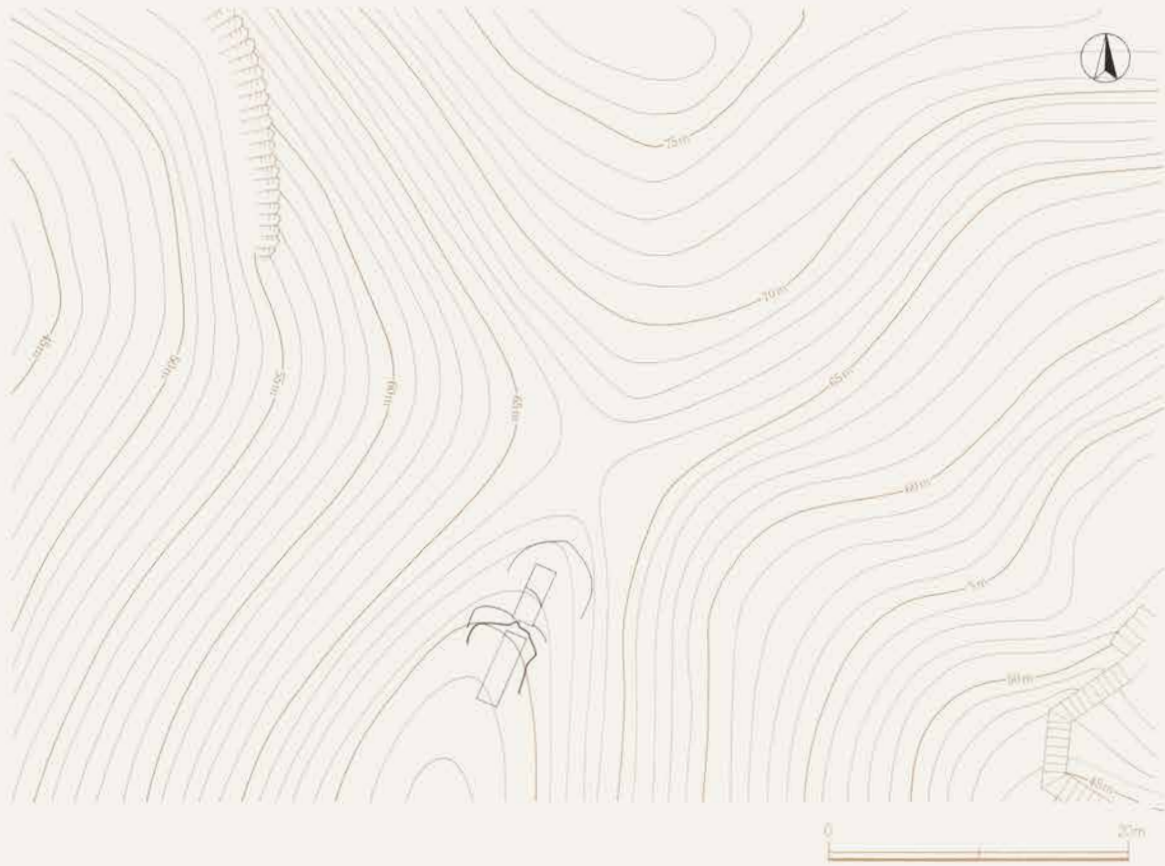
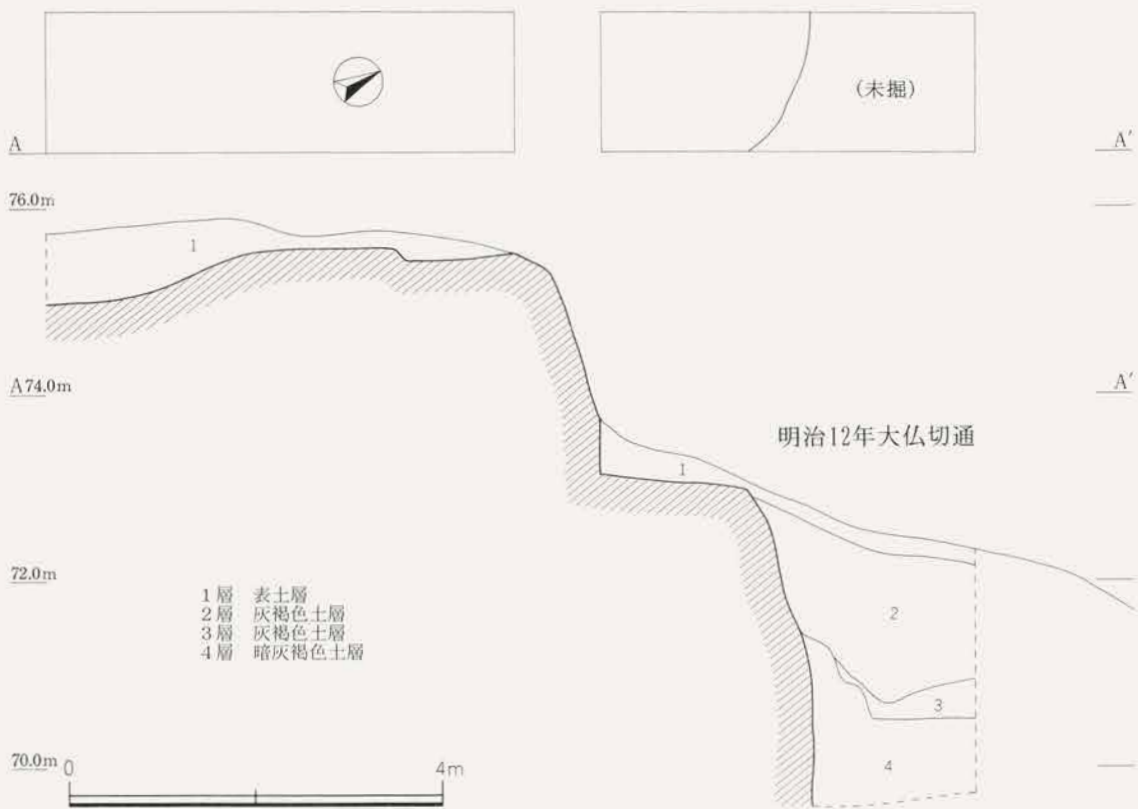
第45図 第1号トレンチおよび周辺地形[S=1/500(周辺地形), 1/80(トレンチ)]

調査の結果、崖上は遺構がなく自然地形と考えられるが、崖下の平場は幅約1.5mと狭く、付近の様相から西側山腹を回って尾根上へ出る通路と推定された。また、通路北側はほぼ垂直に落ち込み、深さ2.5mまで掘り下げても底面を確認できなかったため、明治12年に改修された大仏切通の南側崖面と判断された。この時の工事は2度にわたって行なわれ、両側の崖を約9m削り落とし、路面に石畳を敷いて、人力車2台が通行可能になったと伝えている。

トレンチ内の堆積土は大形の破碎岩盤を含む砂質土で、空缶などのゴミが出上した。おそらく、明治12年の切通は昭和33年に造成された長谷配水池の土砂によって、大規模に埋め戻されたと推測される。

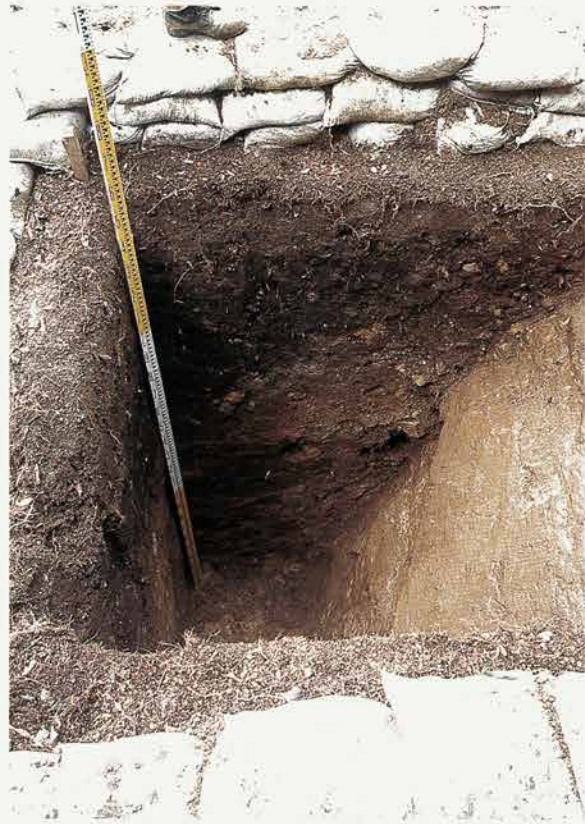
写真93 第2号トレンチ南端 崖落ち込み(東から)

平場では現地表下から10~20cmで基盤層である岩盤面に達する。覆土は腐葉土が薄く堆積しているだけであり、それほど古い堆積とは思われない。岩盤面は堅緻かつ極めて平滑になっている。トレンチ南側には高低差20cmほどの段差があり、この段差の下で岩盤の落ち込みを確認している。出土遺物がないため、平場の性格および造成の時期は不明だが、昭和29年作製の地形図には切岸、平場がすでに見えている。現在は長谷にある浅間神社の跡地とも推定されている(菊川・瀬田他1999)。

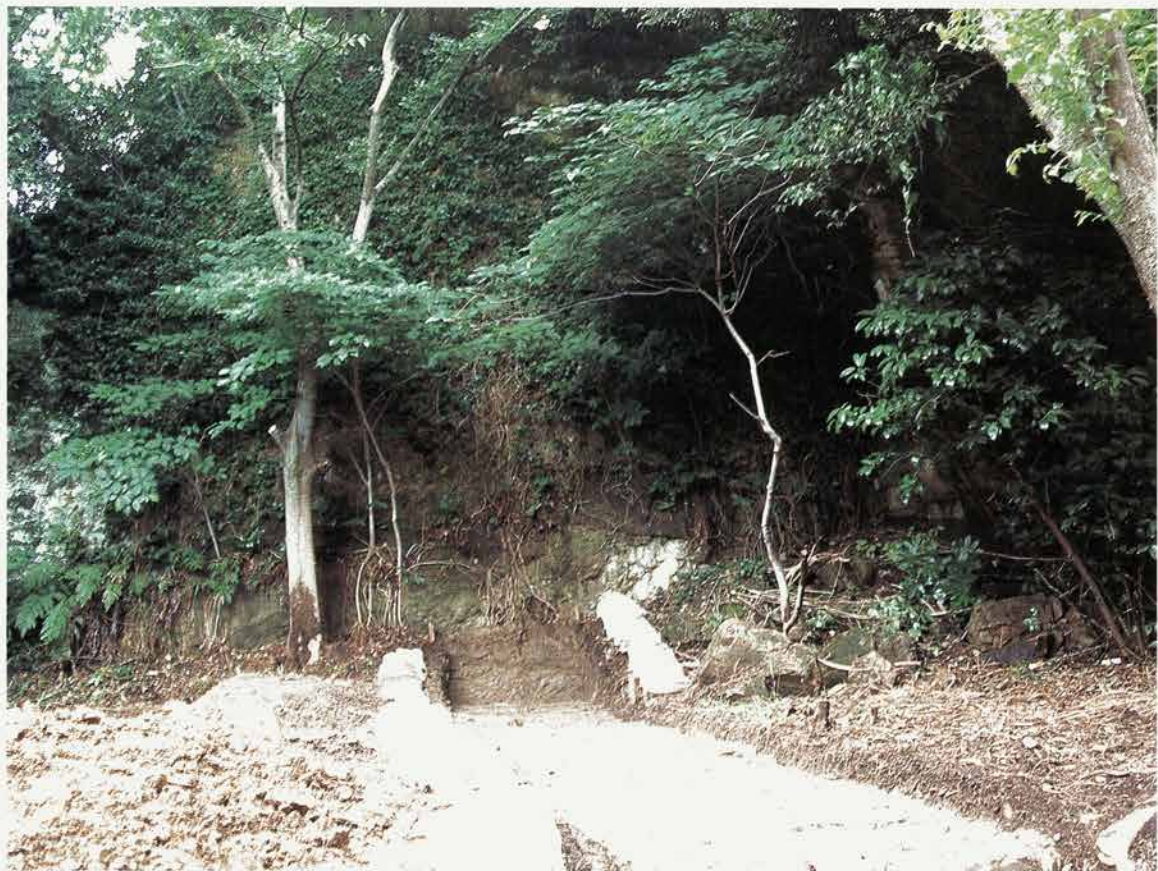
写真94 第2号トレンチ 全景および周辺状況(南から)

尾根筋(現在は大仏ハイキングコース)の東南側に大規模な切岸を伴う平場が存在する。この切岸に直交する方向にトレンチを設定した。平場はほぼ矩形で、長辺22m、短辺15mほどの規模である。切岸はほぼ垂直に切り落とされ、平場と崖線上部の高低差は最大で8mを測る。東南側も下方に大きく落ち込んでいる。

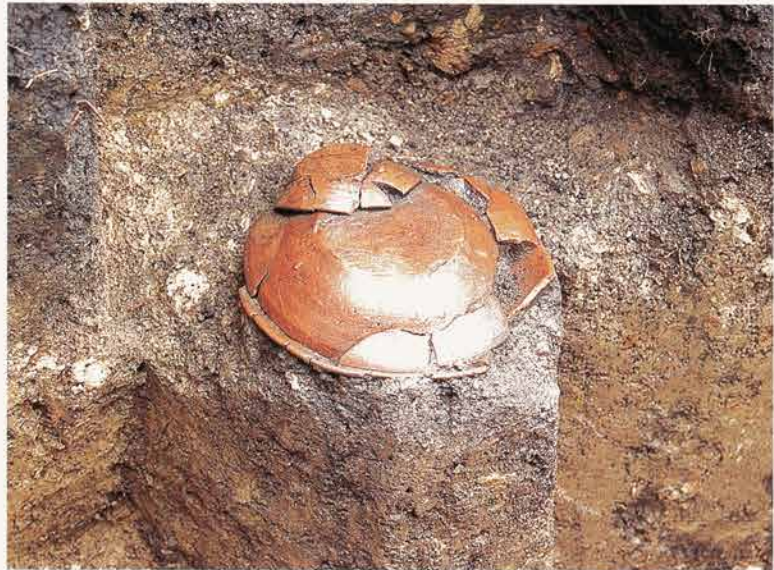
写真95 第3号トレンチ 遺物出土状況(東から)

尾根筋の北西方向、現在の伸ノ坂団地に面する斜面には数カ所断続的に平場がみとめられる。本トレンチはその中の一箇所に、斜面に向かって垂直に設定した。現地表下1～2m、第48図中5・6層の上面で平坦面が検出された。6層の直上、第3層中より14世紀後葉のかわらけが3枚合わせ口で出土しており、この平坦面はそれ以前に構築されたものと推定される。トレンチの東側では急激に落ちる岩盤面が検出されたが、表面に削痕等はない。この岩盤が人為的に削り出されたものかどうかは判断できない。

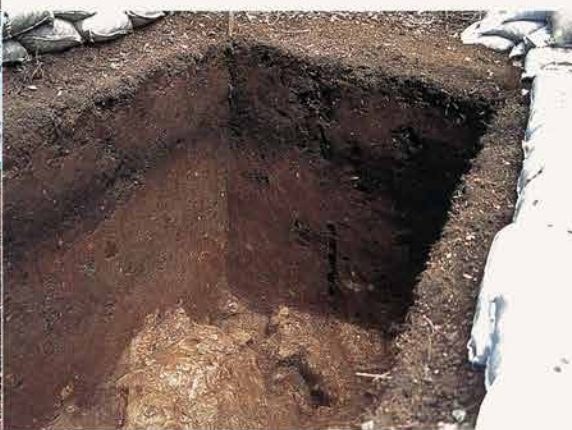
写真97 第8号トレンチ 西端土層堆積状況(東から)

を多く受けているためか、平滑な面はとらえられなかった。平場の落ち際、トレンチの西端部は一段低くなっているが、堆積土から見ると、中世以前の自然地形と推測される。

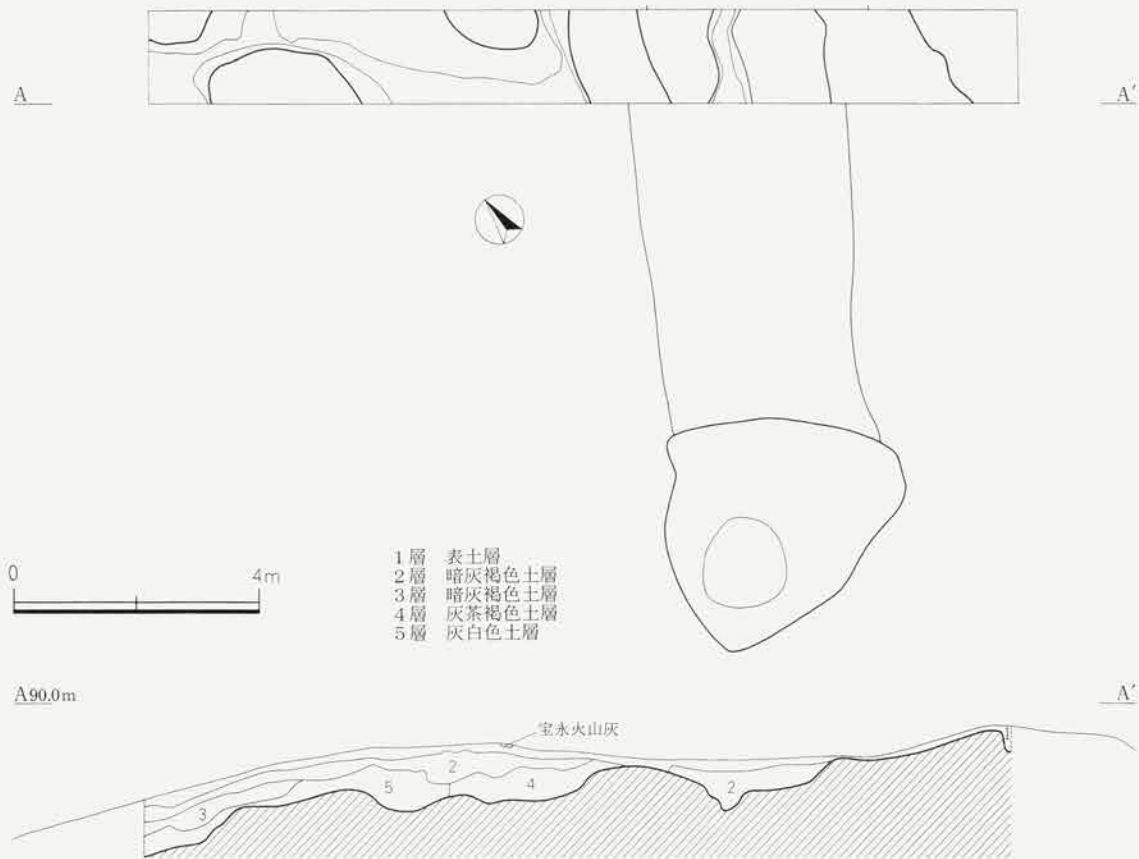
第50図 第9号トレンチ[S=1/120]

平場の東半部には、幅が広く浅い溝状の落ち込みが現在の尾根道に沿って通っている。当初これを堀切と推定して調査したが、岩盤面でも浅く、平面形もそれほど明瞭ではないため、道状遺構—かつての尾根道の痕跡と考えられる。なお、この南側には、障子堀状の円形の落ち込みがみとめられる(未調査)。

トレンチの西半は緩やかな斜面になっている。基盤である岩盤は根によって攪乱を受けているが、岩盤の上面は平滑になっている部分がみとめられ、元は人為的な削平面であったと推定される。しかし、出土遺物はなく、道状遺構、削平面の構築時期は明らかではない。

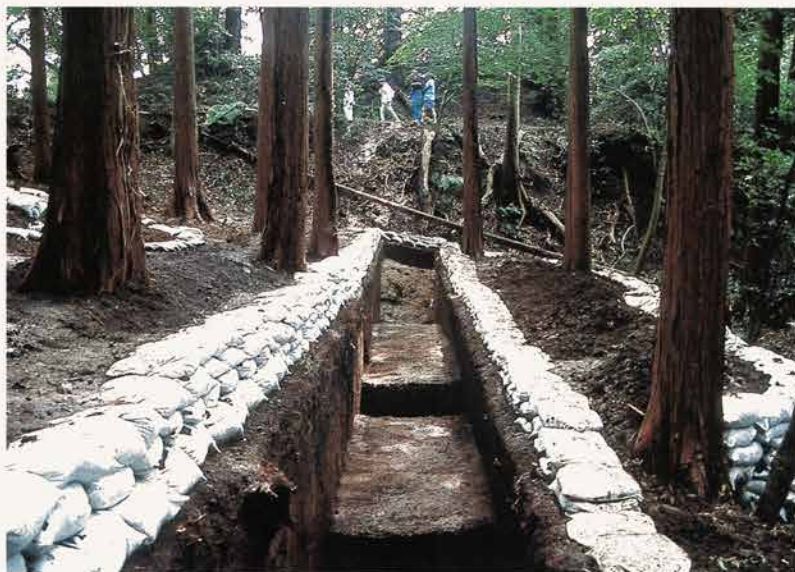
写真99 第10号トレンチ 全景(北西から)

「S字状鞍部」と仮称される鞍部の調査である。「一向堂」と呼ばれる谷の奥部を取り巻くように現在尾根道がめぐっており、道の両脇は2～3mの段差が付けられている。北西に向く谷の現況は植林地で、2段の平坦面がみとめられる。トレンチはこの谷の最奥部に設定したが、ローム、黒色土が水平に堆積しており、人為的な遺構は発見されなかった。遺物はごくわずかに出土しており、表土層から近世～近代の磁器、黒色土中からは土師器の破片、縄文土器が出土している。縄文土器は深鉢の口縁部破片で、縦方向の隆帯が付けられる。縄文時代前期末、諸磯C式のものであろう。

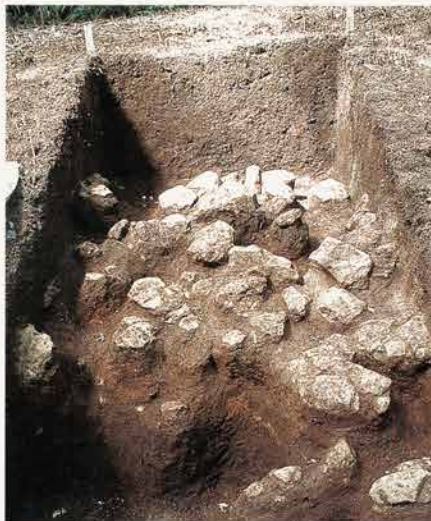
写真101 第11号Aトレンチ 岩塊敷(南から)

桔梗山の東麓に入り込む谷に設定したトレンチである。現況は植林地で、約3段の平場となっている。最上段のAトレンチでは岩塊を敷いた面を検出している。岩塊敷の下からは縄文土器が出土した。この他、最下部のCトレンチでは近世の陶磁器類、常滑甕、かわらけ片、砥石、弥生土器片などが出土している。

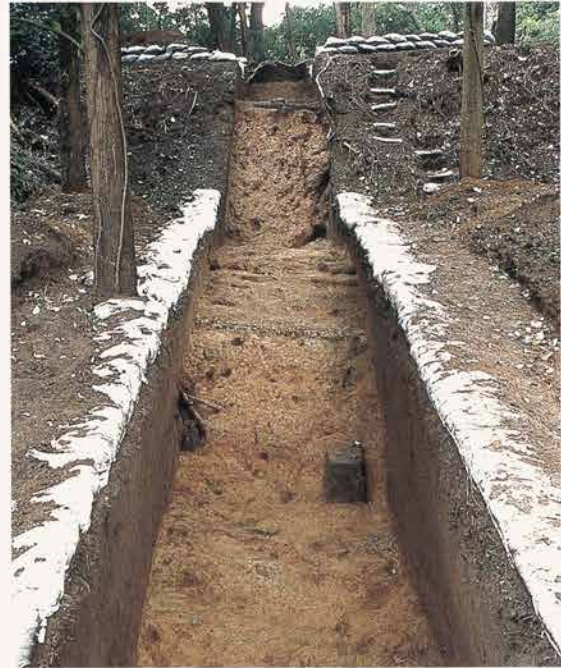
写真103 第3号トレンチ 全景(北から)

調査の結果、尾根上の平場は地山を約1m掘り下げ造成した中世の生活面と判り、5基の茶毘址が発見された。茶毘址はおおむね短径1m、長径1.5m、深さ0.5m前後の楕円形を呈するが、掘り込みのないもの(茶毘址4)や周囲に泥岩塊を配したもの(茶毘址3)、覆土の上面にロームを貼るもの(茶毘址1・3)などが見られた。なお、下段平場には遺物包含層がなく後世に植林棚として削平されたものと判断した。

出土遺物の年代から、茶毘址は14世紀後半～15世紀前半に比定できる。

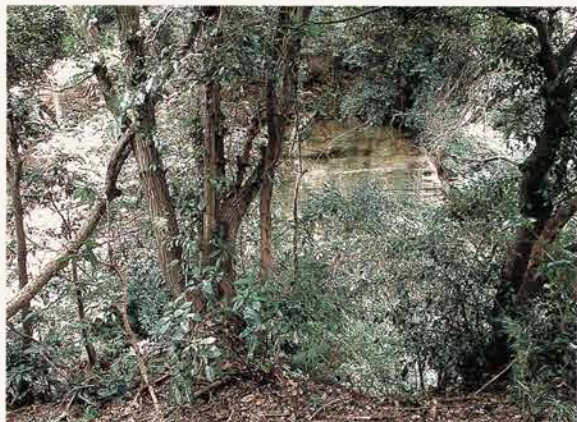
写真113 「大堀切」現況(南西から)

海蔵寺の裏手には「大堀切」「蛇居ヶ谷切通」と呼ばれる大規模な切通状の遺構がある。この堀切の北西側は土橋状の尾根道(現在はハイキングコース)を挟み、瓜ヶ谷に通じる。瓜ヶ谷の最奥部は現在、植林地となっており、平場状の広がりを持つ。この平場の南西側、および南東側の斜面にかけて、A・B 2箇所のトレンチを設定した。Aは南西側の崖線を追ったが、平坦面は検出できなかった。Bも基盤層まで掘削することはできず、土橋状の高まりの構築状況は把握できなかった。いずれのトレンチも出土遺物はなく、大堀切と対応するような人為的な平場の存在を証明するような成果は得られなかった。なお、大堀切部分は測量調査を行い、傾斜面に2段の平場が存在することが確認された。

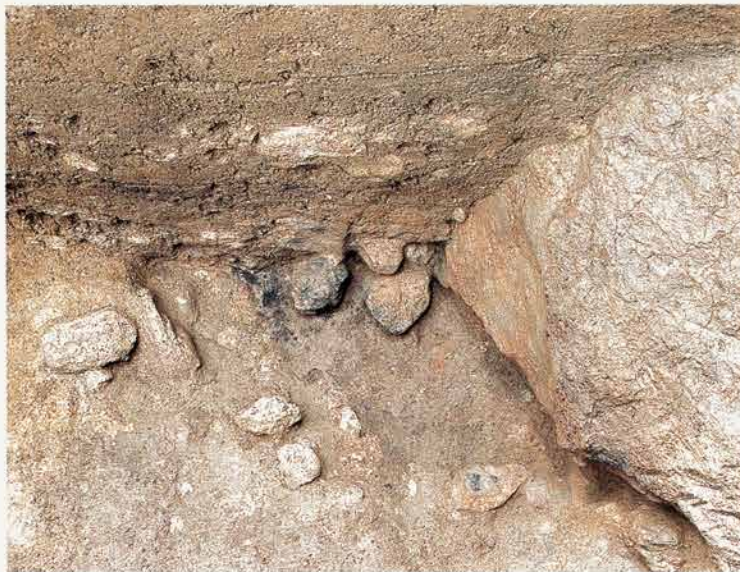
写真117 第5号トレンチ 茶毘址(北から)

かわらけ皿の微細な破片の他に、火葬骨片と礫が出土したが、遺構の年代は不明である。

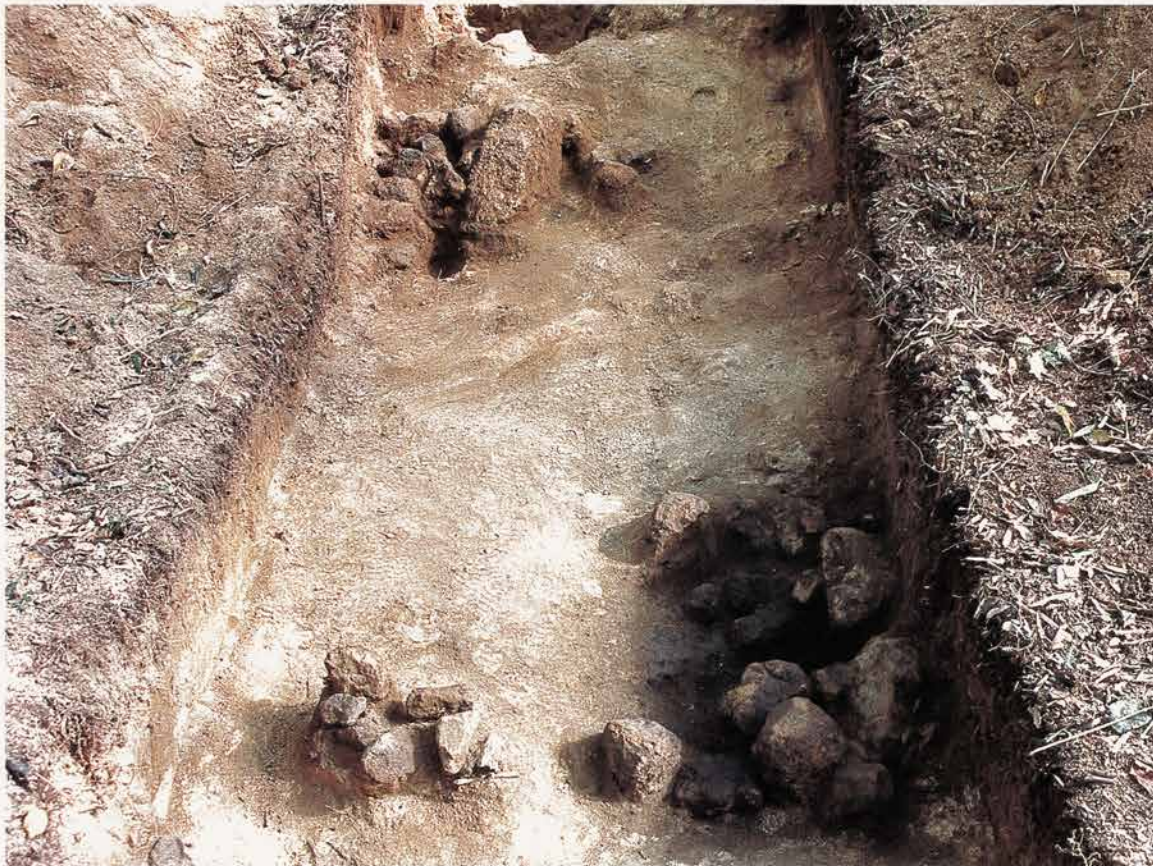
写真119 第6号トレンチ 茶毘址1,2(北から)

茶毘址はおおむね短径0.6m、長径1m、深さ0.5m前後の楕円形あるいは隅丸長方形を呈し、内底面に赤く硬化した被熱痕を残すもの(茶毘址2)、凝灰岩の切り石を据えるもの(茶毘址1)、廃棄の際に被熱した泥岩塊を一緒に埋め込むもの(茶毘址1・2)がある。

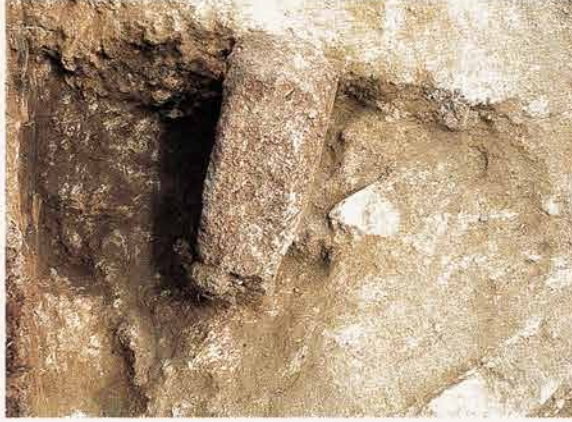
写真120 第6号トレンチ 茶毘址1(北から)

出土遺物には、14世紀後半のかわけ皿(茶毘址1)の他に、火葬骨片と釘(茶毘址3)が出土した。また、トレンチ北西端の自然堆積層からは貝殻条痕文をもつ縄文時代早期末葉の土器片が出土している。

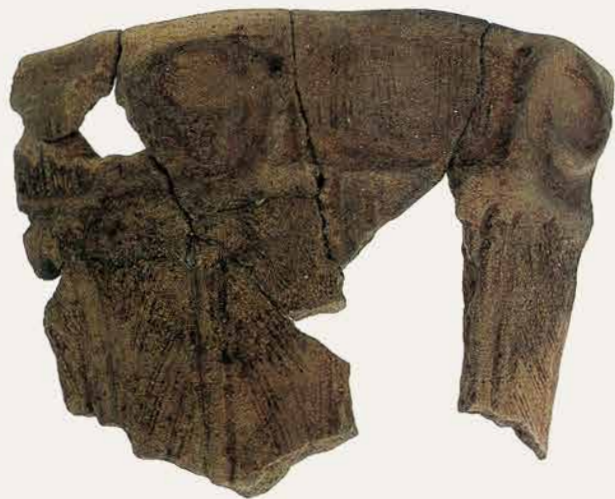
写真130 第7号トレンチ出土遺物(縄文土器)

東西両側を丘陵頂部に挟まれ、平場状を呈する場所に設定したトレンチである。東西のピークはいずれも標高約90mを測り、特に東側のピークは天柱峰と呼ばれている。トレンチ北側は瓜ヶ谷へと下って行く。トレンチは25mにわたって、現地表下1.5~2.0mまで掘削した。トレンチの東西際で風化した岩盤面を検出したが、人為的な成形痕とはみとめられなかった。トレンチ中央の平場状の部分は谷地形になっており、土層の堆積状況から、中世以前の自然地形と考えられる。谷中央の暗褐色土中からは縄文土器が出土した。口縁部に隆帯による渦巻紋が施される、加曾利EⅢ式(縄文時代中期後半)の深鉢である。出土状況から見て、埋設されたものではなく、東西南側の山陵から流れ込んだものと推測される。

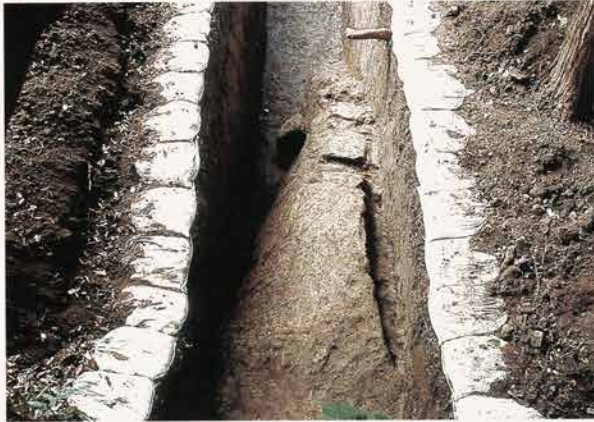
写真131 第9号トレンチ 岩盤面(南から)

浄智寺の谷の最奥部平場に設定した。トレンチでは地表下60cmと1.4mのところで2時期の生活面を確認しており、上位面は山裾の岩盤を削り平場面積を拡張していることが判った。平場の性格は不明であるが、おそらく浄智寺に関連した遺構と考えられる。

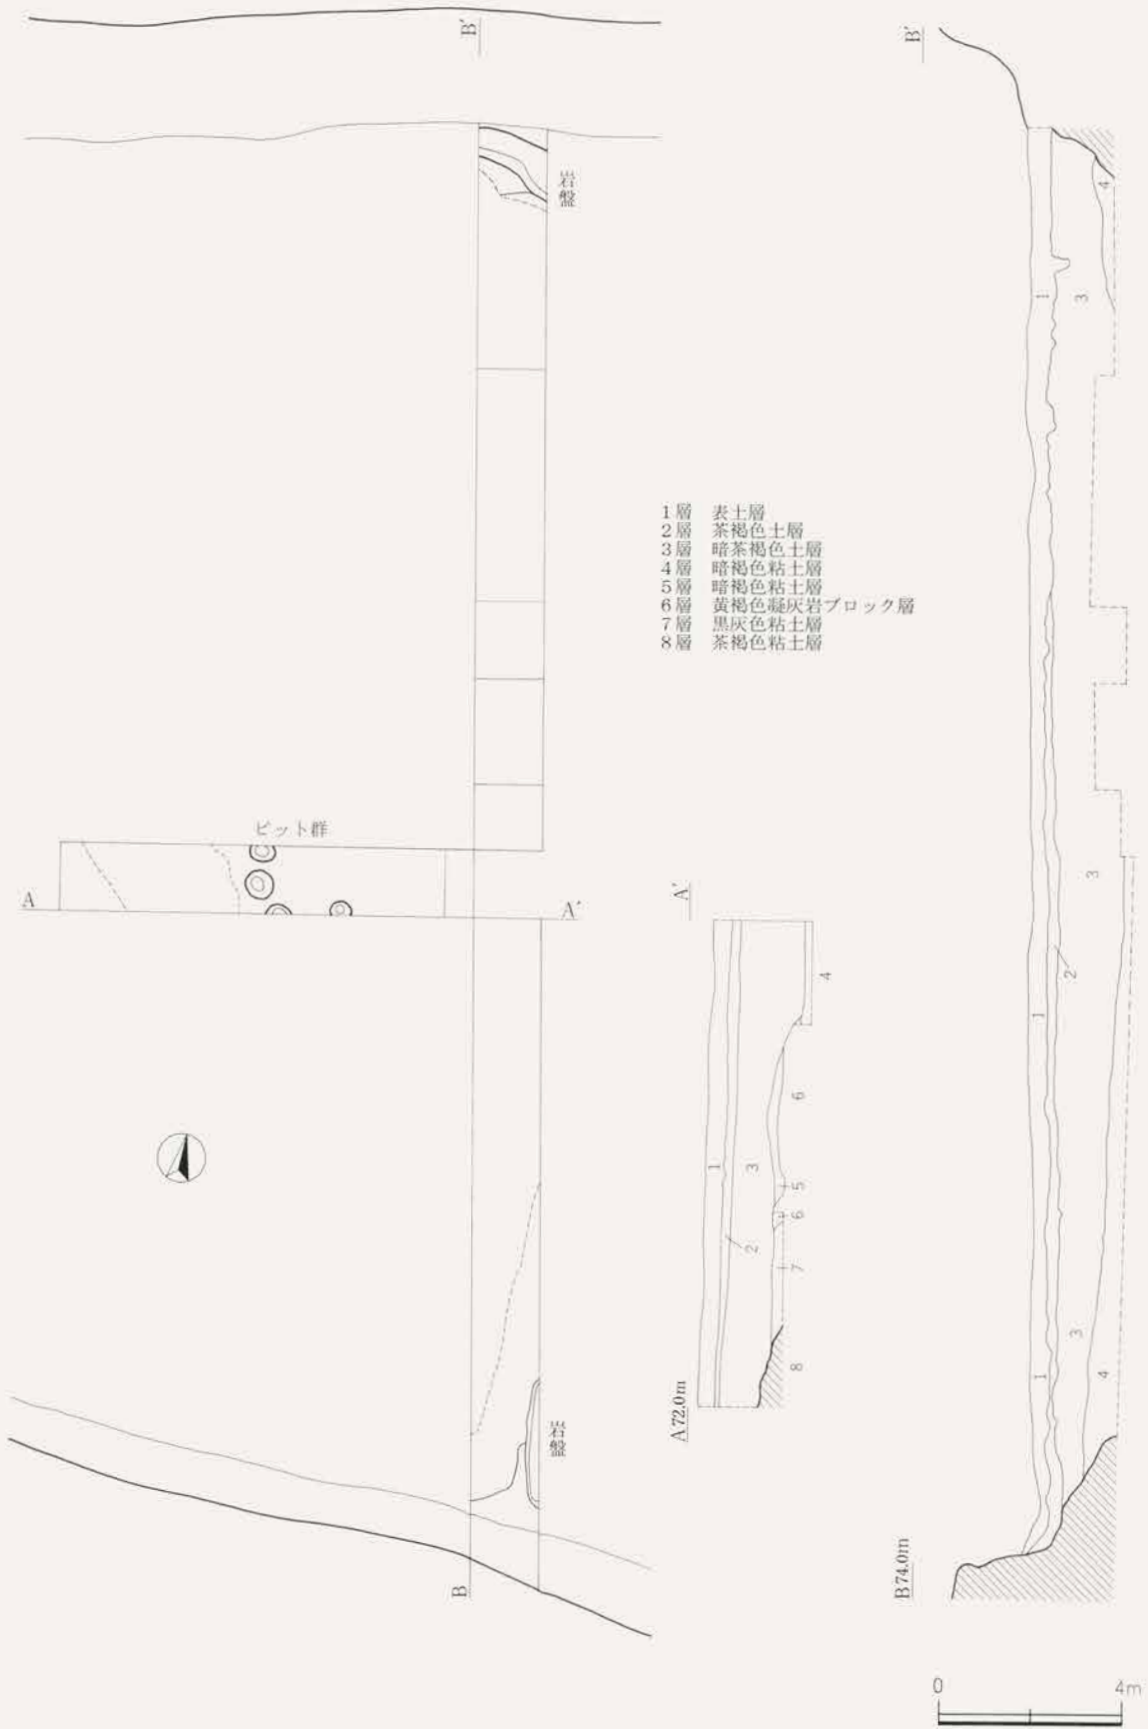
第58図 第9号トレンチ[S=1/160]

出土遺物には、かわらけ皿・国産陶器・舶載陶磁器手焙り・瓦・金属製品等があり、14世紀後半～15世紀の遺物を含んでいる。

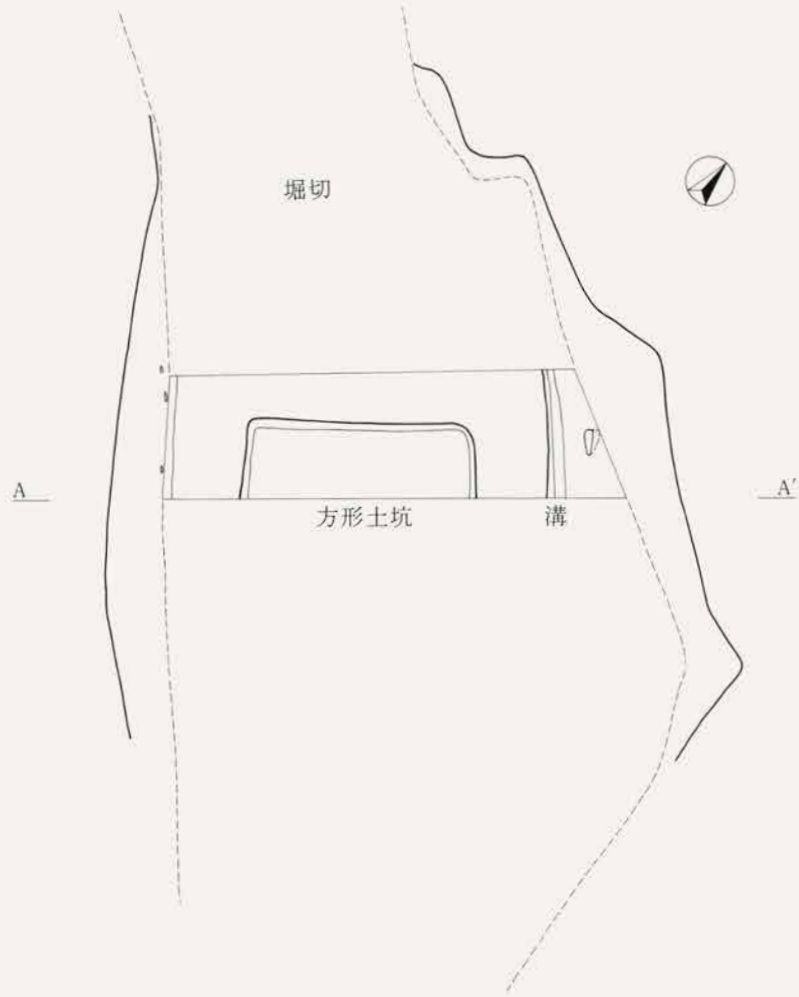
第62図 第1号トレンチ[S=1/80]

底面と壁面に残るこれら遺構が後世に付加された可能性も否定できないが、尾根を分断して防御する堀切とはまったく異なる遺構と考えられる。

出土遺物はないが、堆積土の状態から見て近世以後の遺構であろう。

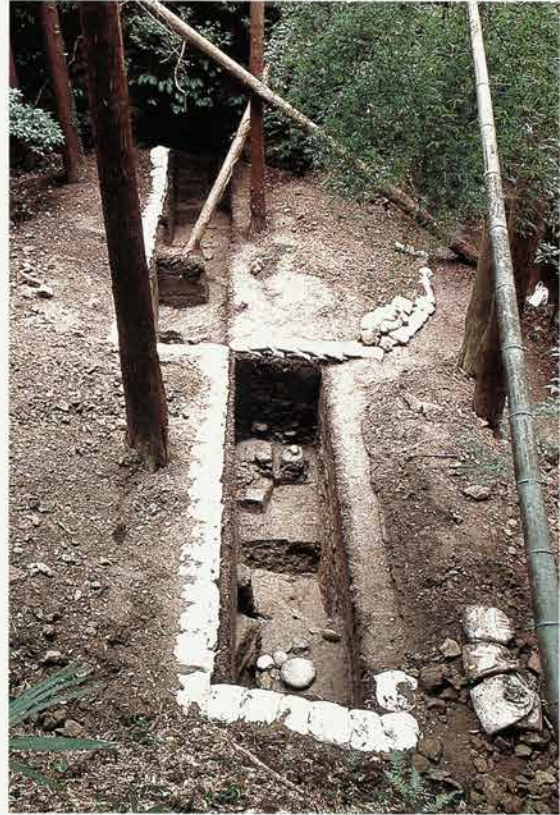
写真137 第2号トレンチ 全景(南から)

トレンチでは3時期の生活面を確認した。最下面は谷中央部で見つかった遺構群で、一辺約1.8mの方形土坑(井戸?)の他に、幅約20cmの排水溝と石切り状の加工面をもつ岩盤がある。中位面に明確な遺構はないが、谷中央部には炭層が広がり、礎石の可能性ある伊豆石が見つまっている。炭層からは舶載陶磁器を含む多量の遺物が出土した。上位面は地表下70cmにある。山裾の岩盤を削平して平場を拡張し、崖面にはやぐらが掘られている。礎石は2箇所で見つかった。出土遺物にはかわらけ皿、甕、捏ね鉢、青磁白磁の碗皿類、手焙り、砥石、銭といった日常用品の他に、天目碗・茶臼・香炉・仏華瓶・燭台・硯などがある。遺物の様相からこの平場は寺院址と推定され、『鹿山略志』に「在山内之南尾藤谷」とある宝鏡寺の跡と考えられる。なお、年代は15世紀中葉から後半に比定され、火災を受けていることが判った。

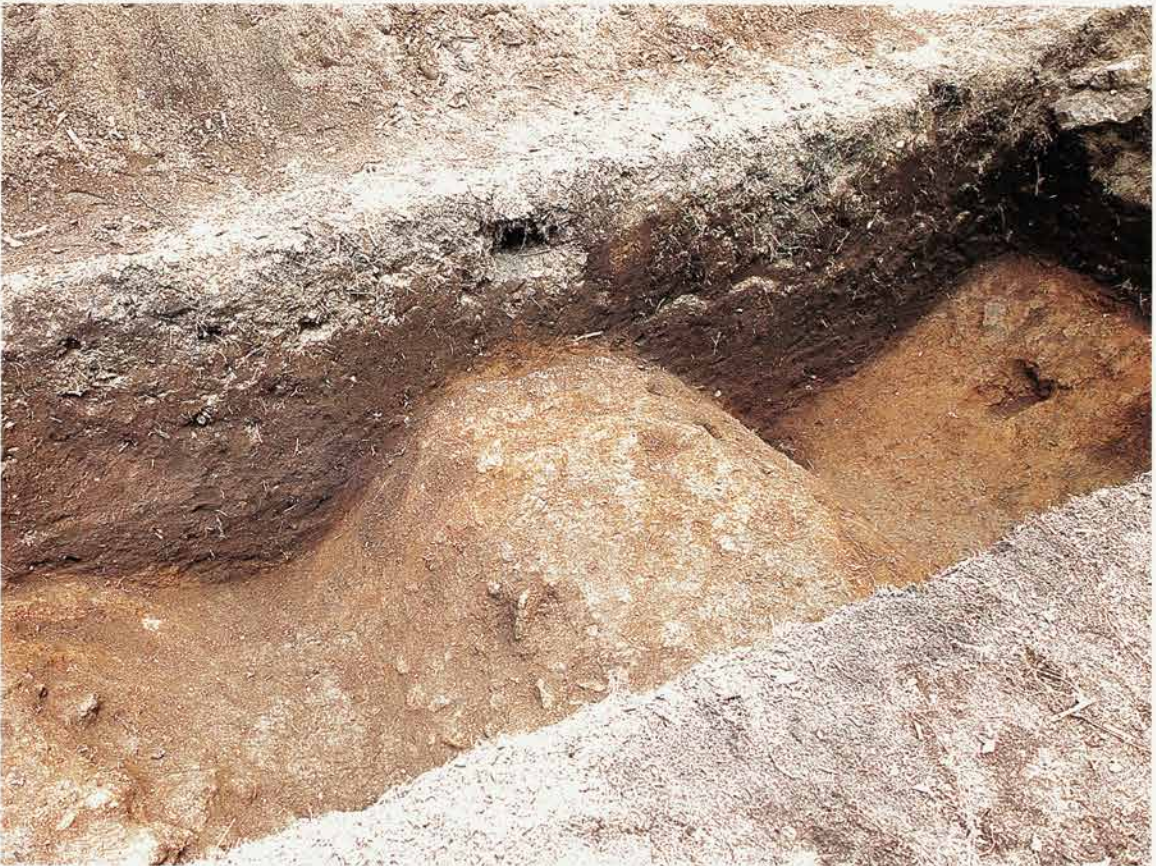
写真153 第5号トレンチ 溝状遺構(南から)

調査の結果、この高まりは自然地形を利用して岩盤上に約30cmの盛土をした塚で、南側には塚裾を巡るように溝が掘られていることも判った。溝は幅1.2m、深さ30cmを計測する。なお、塚上には拳大の礫が散乱しており、楕円形の大きな窪みも見られた。

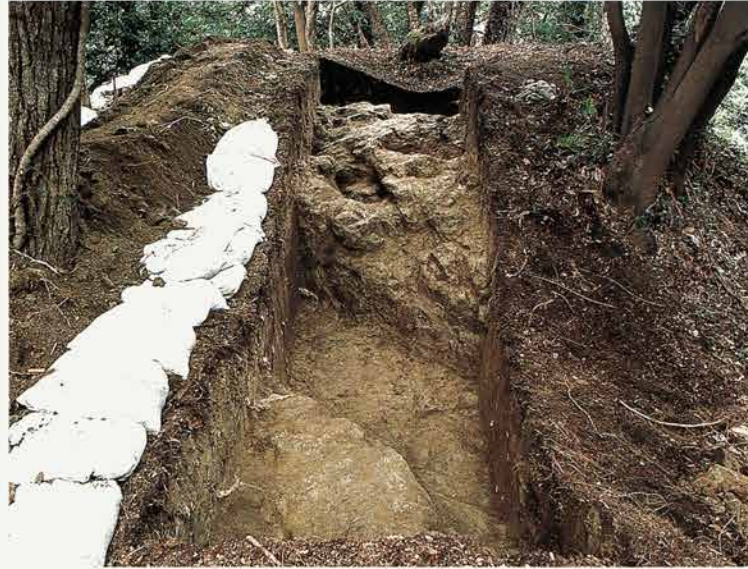
写真154 第8号トレンチ 全景(南から)

溝から常滑の甕小片が出土したが、詳細な年代の判るものはない。

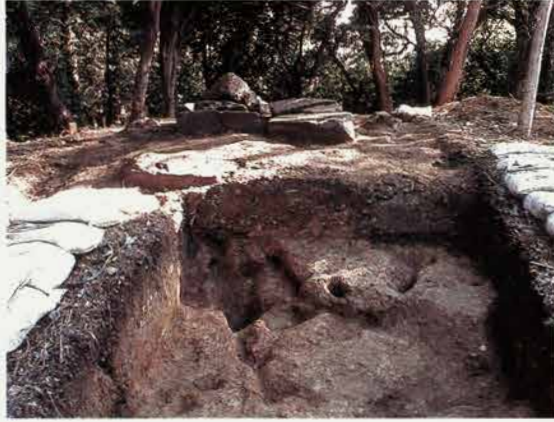
写真157 第9号トレンチ 全景(北から)

長寿寺の西、南北に伸びる尾根の最高所(海拔83m)にトレンチを設定した。

調査の結果、頂上やや南寄りに凝灰岩切石を組んだ方形の遺構が発見された。切石は短辺30cm、長辺45～50cm、厚さ20cmを計測し、既に石組は崩れているが、一辺約1mの方形基壇となり、少なくとも2段以上が積まれていたと推定できる。かわらけ皿細片と常滑甕小片が周辺から採集されたが、基壇内には何もなく、遺構の年代は不明である。

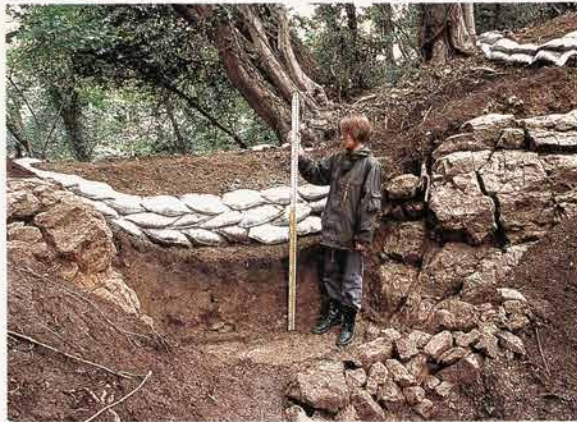
写真159 第10号トレンチ 堀切(西から)

堀切の規模は上幅2.5m、底幅1.8m、深さ1.2mを計測し、底面はほぼ平坦に削られている。

出土遺物がなく遺構の年代は不明である。

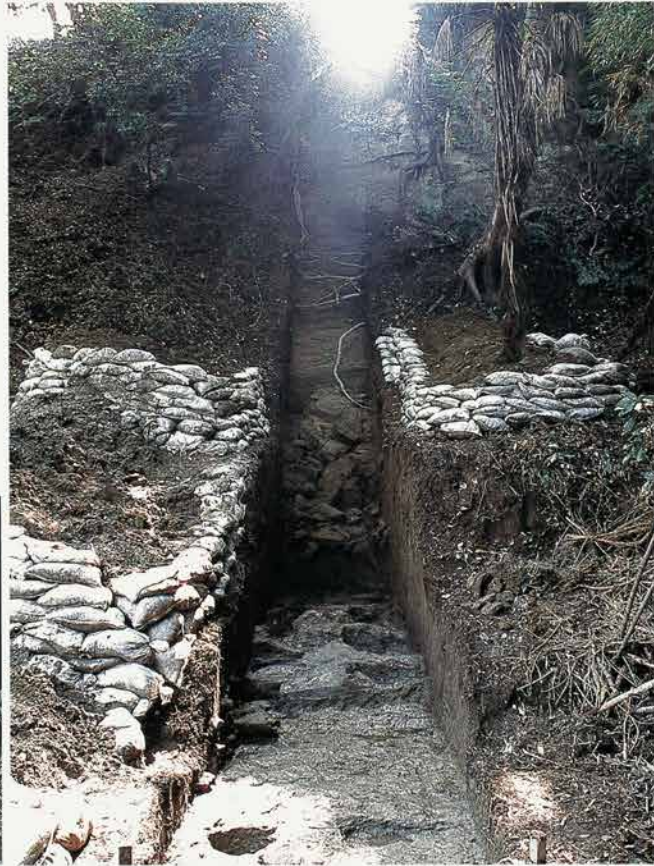
写真163 第13号トレンチ 全景(北から)

トレンチでは、削平された岩盤面に柱穴・土坑・溝等を確認した。少なくとも2時期の遺構が混在するが、柱穴規模から見てさほど大きな建物は想定できない。なお、切岸の高さは現況で約15mを計測した。

出土遺物にはかわらけ皿・常滑甕・砥石・瓦があり、15世紀後半～16世紀に比定される。

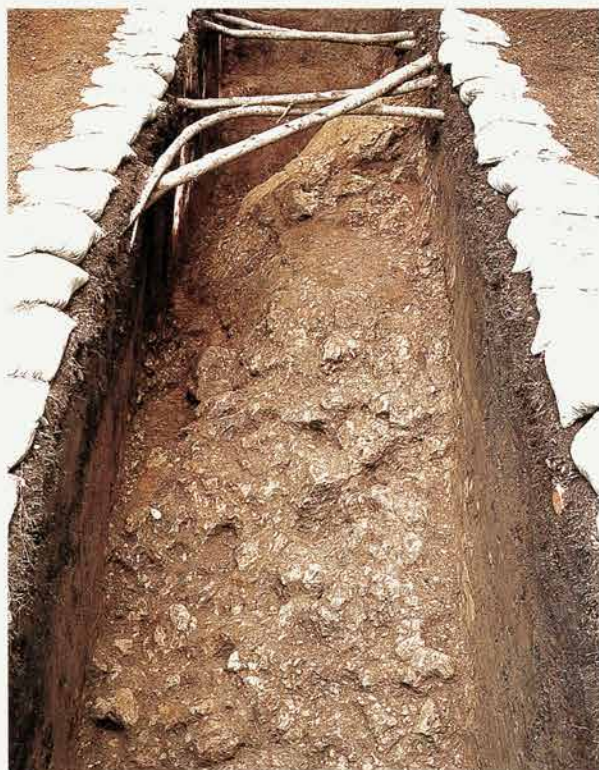
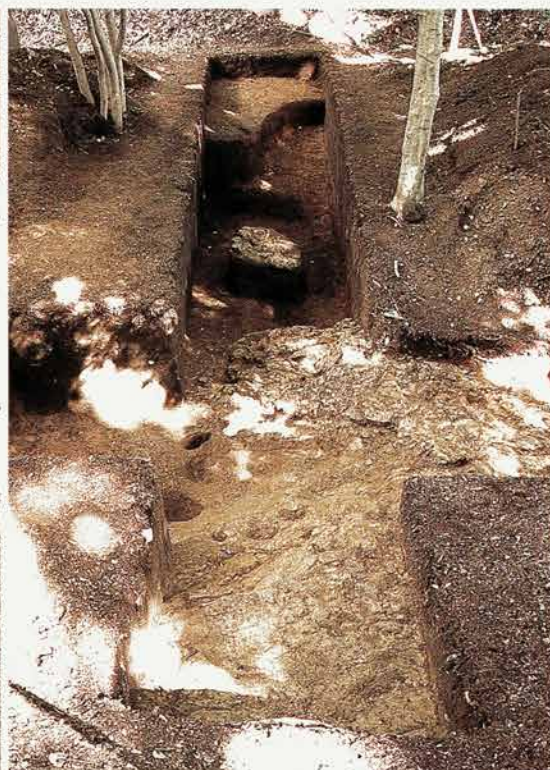
写真166 第14号トレンチ 全景(北から)

調査の結果、鞍部は東西9 mにわたって削平され、不整形の大形土坑2基が存在することが判った。土坑の性格は不明。また、北側傾斜面は自然地形であり、地山ローム層中から黒曜石剥片が出土している。

かわらけ皿・常滑甕・瓦・滑石が出土したが、いずれも小片で年代の判るものはない。

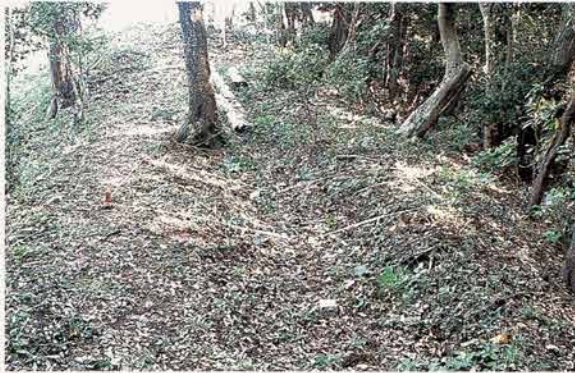
写真168 第15号トレンチ調査前状況(北から)

禪居院の裏手、山ノ内路を見下ろす山陵の尾根筋に沿って、堀割路状の溝が存在する。写真168のように、現状でも浅い落ち込みとして確認でき、その延長はおよそ100mに及ぶ。この溝に直交してトレンチを3箇所設定し、いずれの箇所でも断面形が方形～逆台形を呈する堀割を検出した。第17トレンチの規模が最も大きく、深さは岩盤上端より2m以上を測る。いずれのトレンチでも掘り込み覆土上半部で宝永火山灰がみとめられ、掘削は近世前半以前に遡ることが明らかである。しかし、第16号トレンチの東側削平面で常滑瓦破片が出土した他に遺物はなく、堀割の掘削年代の上限は定かではない。堀割の東側(禪居院側)は岩盤が平坦に削られ、西側は扇ガ谷方面の谷へ急激に落ち込んでいる。遺構の性格については、山ノ内から扇ガ谷への通行を分断する施設と推定できるが、境堀とも考えられ、検討の余地がある。

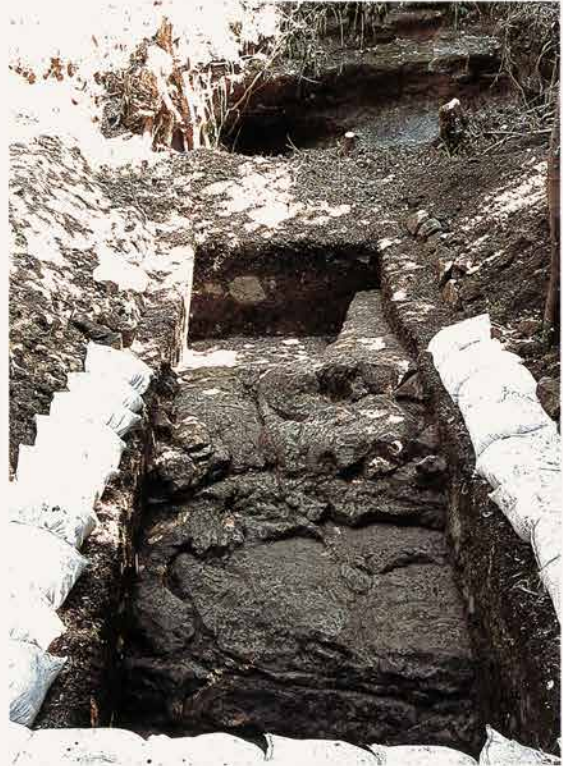
写真173 第19号トレンチ 全景(西から)

堀切の断面は逆台形を呈し、底幅85cm、深さ1mを計測する。上幅は不明であるが、さほど大きな遺構とは考えられない。また、堀切は瘤状の高まりを挟んだ東側にも確認されており、一対で配置された可能性も考えられる。

出土遺物には、かわらけ皿・山茶碗窯捏ね鉢・瓦がある。多くは微細な破片であるが、堀切から出土したかわらけ皿1点は完形に近く、14世紀中葉～後半代に比定できる。

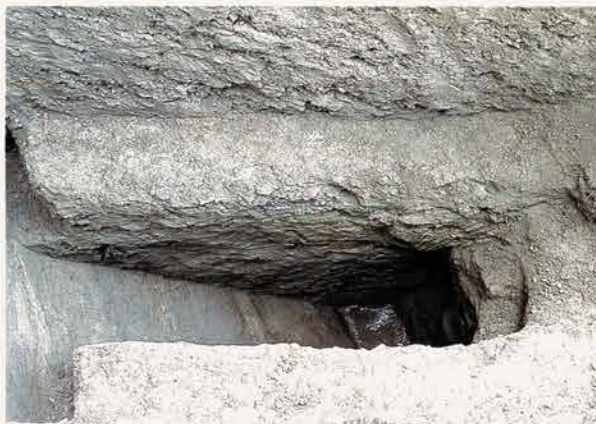
写真175 第21号トレンチ南端 岩盤検出状況(東から)

現在の巨福呂坂の南、道を見下ろす斜面中腹の平場である。トレンチは切岸に接して設定したが、崩落土が厚いため一部を深く掘り下げて岩盤面を確認した。

削平岩盤面と切岸直下の排水溝は地表下約2.5mで確認された。溝は上幅1.2m、底幅40cm、深さ約70cmを計測し、覆土から15世紀後半～16世紀のかわらけ皿1点が出土した。なお、削平岩盤面近くからは常滑甕と手焙りの破片が採集されている。平場の性格は不明であるが、中世に遡る遺構であることが判った。

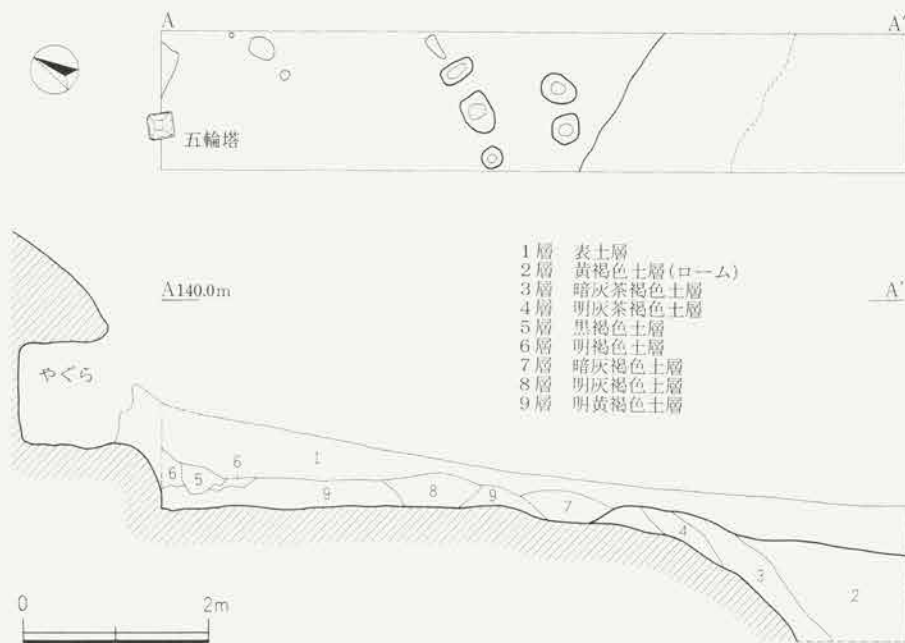
第78図 第3号トレンチ[S=1:80]

天台山山頂と、その北側ピークとの間に広がる平場の調査である。平場の北側は切り立った岩盤が露出しており、やぐらが開口している。やぐらの規模は間口、奥行き、高さとも1mほどの小規模なものである。

トレンチ内北側は、現地表から40cmほど下で岩盤面に達する。トレンチ南側

は岩盤が急激に落ち込んでおり、ロームが堆積している(2~4層)。ローム層堆積以前はここに自然の谷が入っていたのであろう。ローム上面は北側の岩盤面と同レベルでほぼ平坦に削られており、やぐら構築の際に帯が平場として造成されたものと考えられる。岩盤にはほぼ一直線に方形基調のピットが穿たれており、やぐらに伴う何らかの施設の存在が推定できる。トレンチ内からはかわらけの細粒と円礫、古銭が出土している。古銭は寛永通寶と大観通寶である。やぐらの構築時期は決定できないが、中世以降近世まで、やぐらに伴って何らかの葬送行為が行われていたと考えられる。

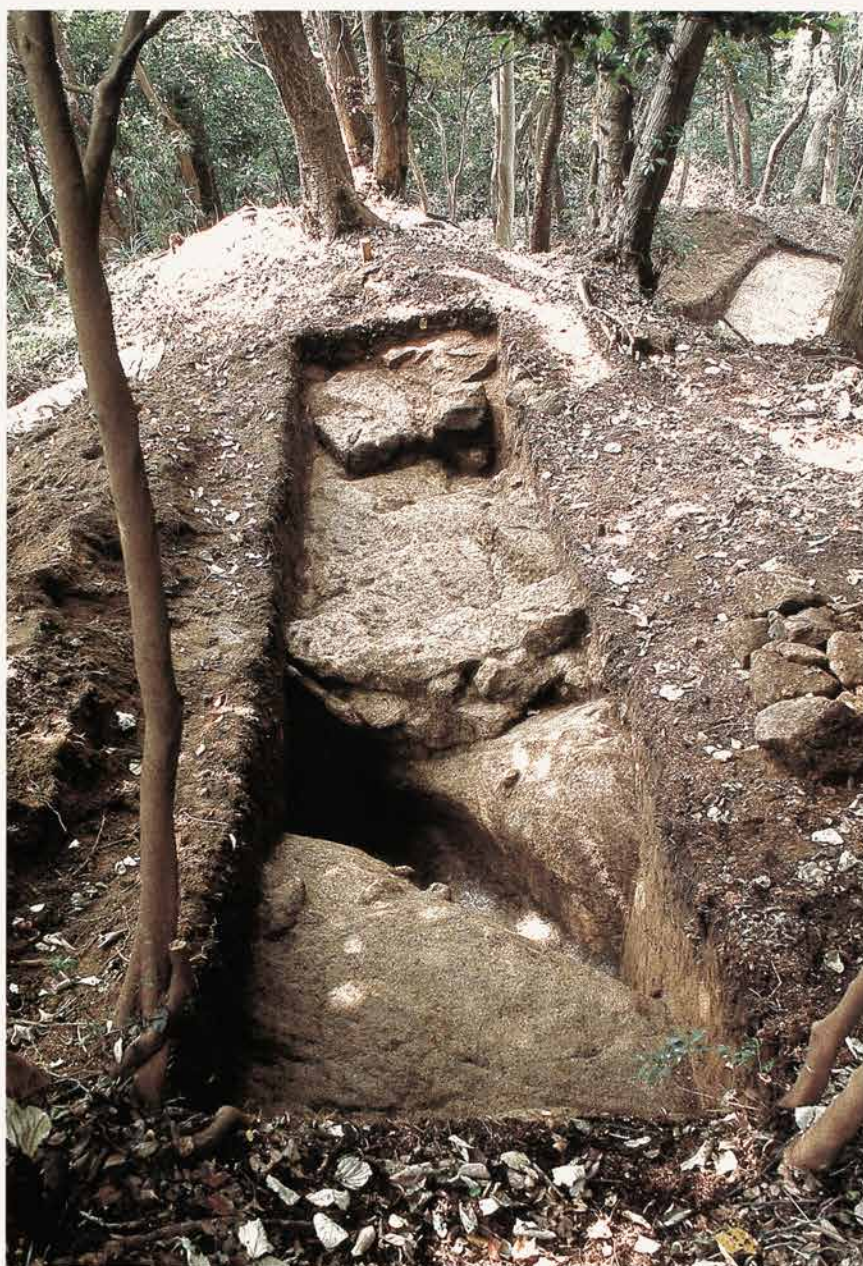
写真187 第6号Bトレンチ 全景(北東から)

Bトレンチでは溝、石切痕が検出され、トレンチ南端では層塔の未製品と思われる凝灰岩塊(33×30×14cm)が出土している。石切痕は30cmほどの深さで方形基調に削られている。トレンチ外にも切り出された凝灰岩塊が散乱していることを考え合わせると、この石切痕は石塔を切り出した痕跡と考えることができる。溝は

幅、深さとも1mほどであり、走行方向は平場の落ち際のラインと並行している。本トレンチ周辺を石塔製作工房址と推定すれば、石を切り出す際に用いる水を流した溝址とも推定できよう。

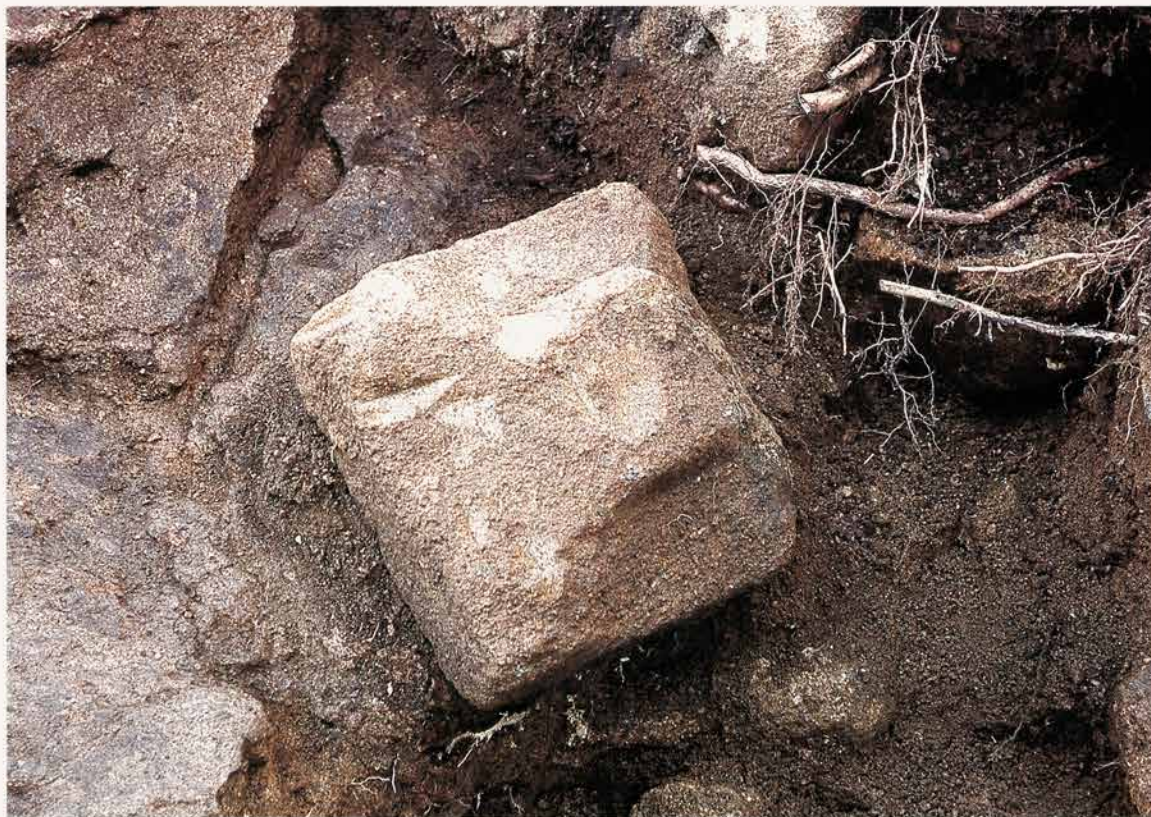
写真188 第6号Bトレンチ 層塔木製品出土状況(東から)

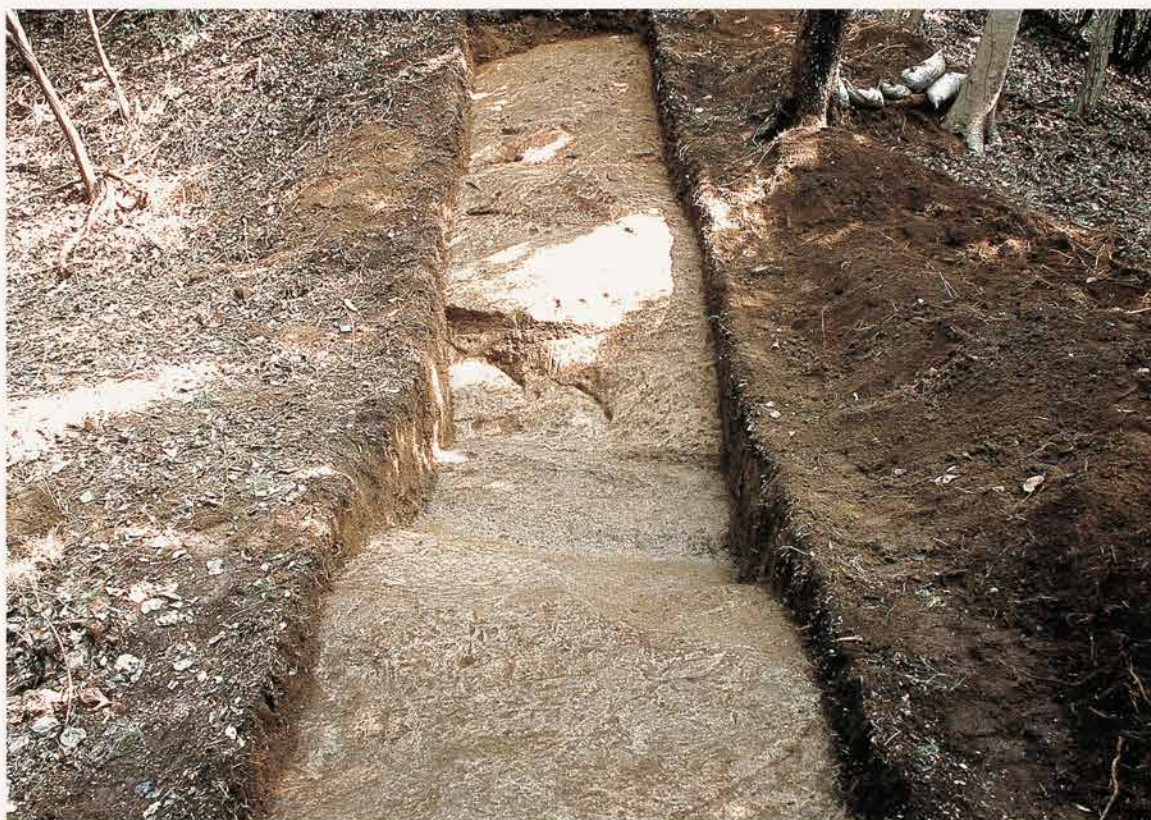
写真189 第6号Cトレンチ 道路状遺構(南東から)

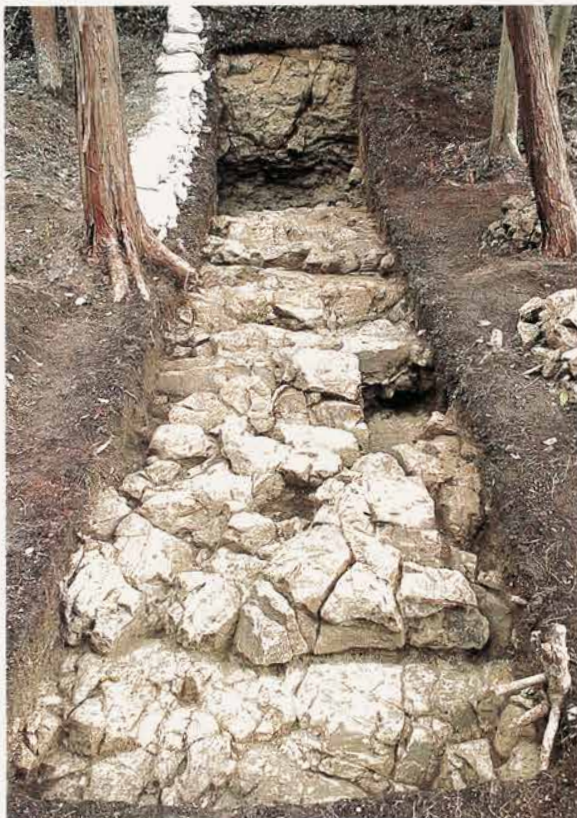
写真191 第1号トレンチ南側 全景(北から)

平場南端のトレンチでは、崖に沿う大形の溝と水溜り状の土坑、小ピットが発見された。溝は上幅1.5m、底幅80cm、深さ60cm。土坑はおそらく長方形を呈し、短辺90cm、長辺1.8m、深さ80cmと推測できる。なお、溝と土坑内部からは、凝灰岩の切石が多数投棄された状態で見つかっている。

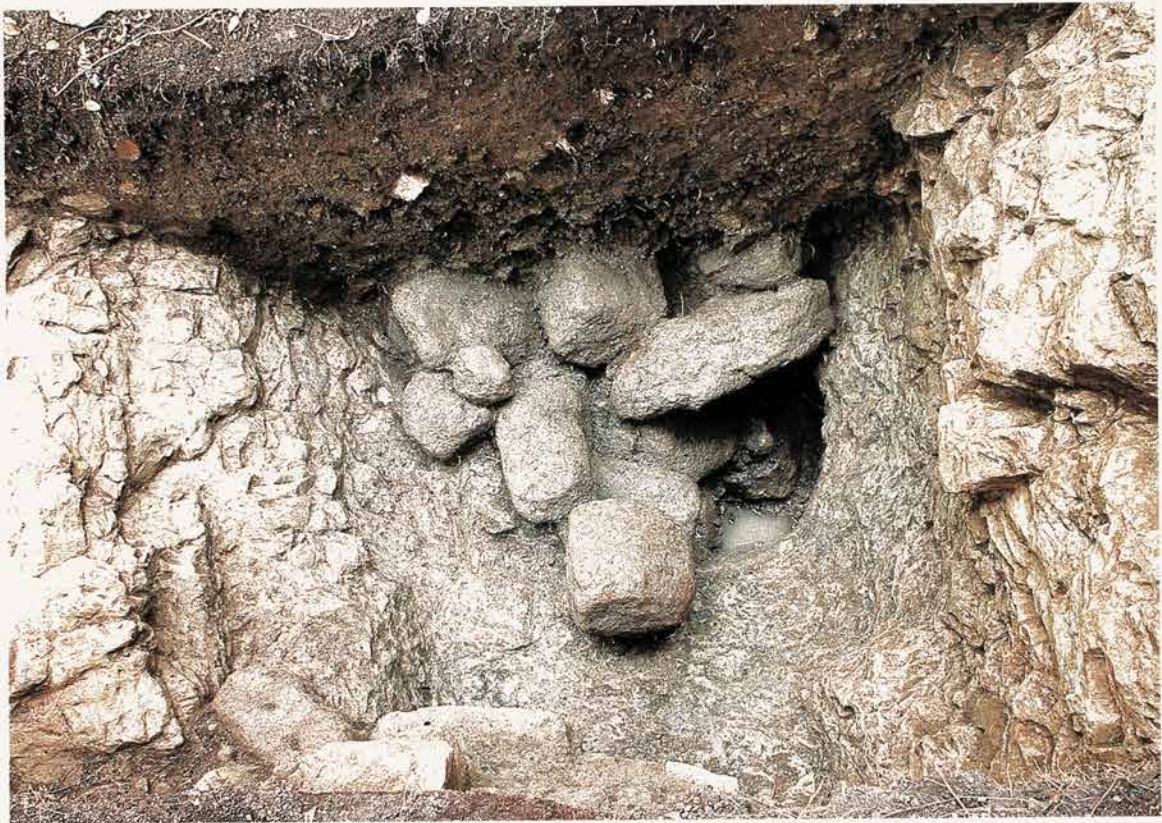
写真193 第1号トレンチ南側 水溜状遺構(西から)
