『古都鎌倉』を取り巻く山稜部の調査

神奈川県教育委員会
鎌倉市教育委員会
財団法人 かながわ考古学財団

1. 本書は『古都鎌倉』の世界遺産登録に向けて実施した、鎌倉旧市街を取り巻く山稜部に存在する防衛遺構等の確認調査報告書である。
2. 発掘調査ならびに出土品整理・報告書作成作業は、神奈川県教育委員会、鎌倉市教育委員会の委託を受け、財団法人かながわ考古学財団が実施した。なお、発掘調査のうち、発掘作業員の提供等の支援業務は(社)神奈川県土地建物保全協会が実施した。
3. 発掘調査ならびに出土品整理・報告書作成にかかる経費は、極楽寺坂地区、鷲峰山・天台山地区、杉本城・釈迦堂口地区、名越切通地区、住吉城地区、朝夷奈切通地区を神奈川県教育委員会が、大仏坂地区、仮粧坂地区、亀ヶ谷坂・巨福呂坂地区を鎌倉市教育委員会がそれぞれ負担した。
4. 調査、整理期間は以下の通りである。一部、発掘調査と出土品整理を並行して行った。

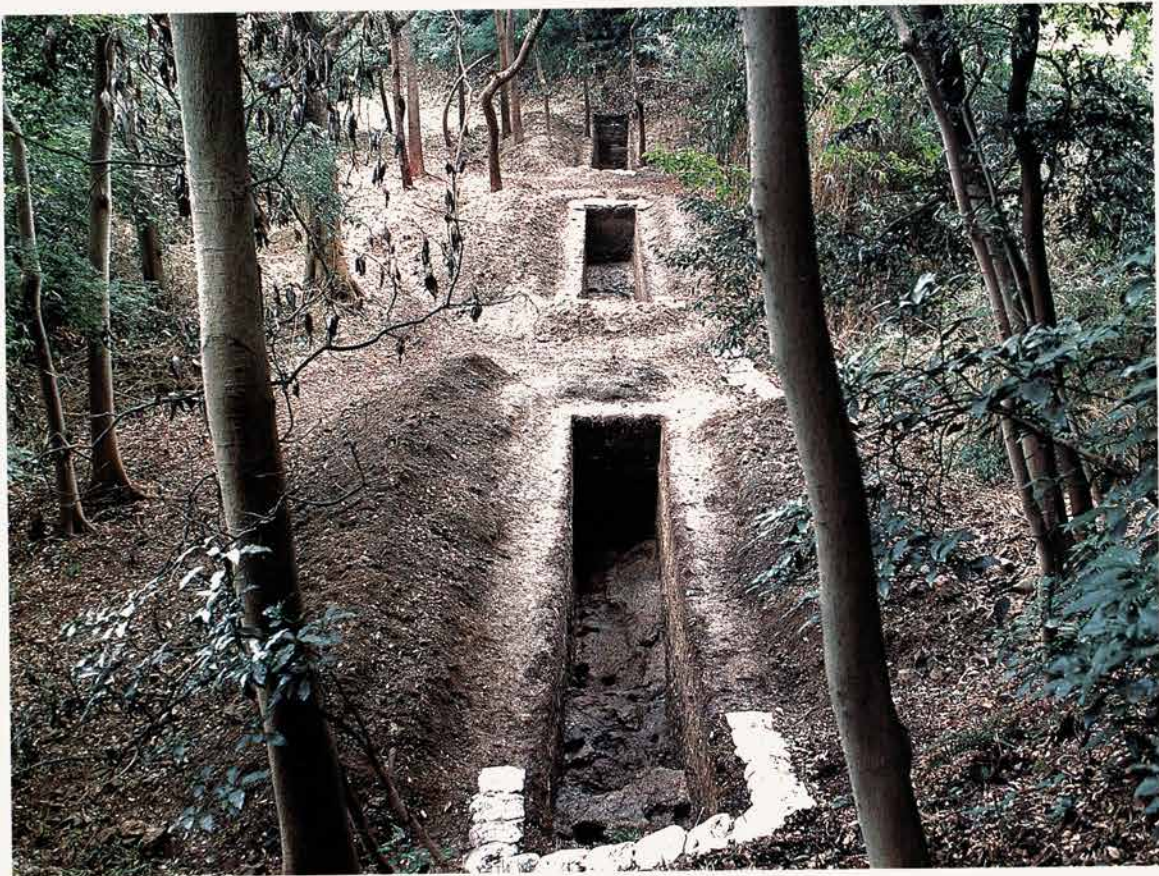
写真194 第2号トレンチ 全景(西から・奥よりA, B, Cトレンチ)

トレンチではおよそ3時期の生活面を確認した。第一面は地表下30~50cm程にあり、破碎泥岩で整地した良好な生活面である。明瞭な遺構は発見できなかったが、Aトレンチ東端で方形の凝灰岩切り石が見つかり、建物礎石の可能性がある。

第二面は地表下1.1~1.3m程にあり、上面に薄い炭層が堆積することから火災を受けたことが判った。平場中央のBトレンチでは、人頭犬の河原石を据えた建物礎石が見つかり、周辺にかわらけ皿数枚が潰れた状態で出土している。Cトレンチでは、中央部分でかわらけ皿17個体(ほぼ完形の14個体を実測)と常滑甕の大形破片がまとめて出土しており、西端部分の削平岩盤面には溝と柱穴が掘られていた。

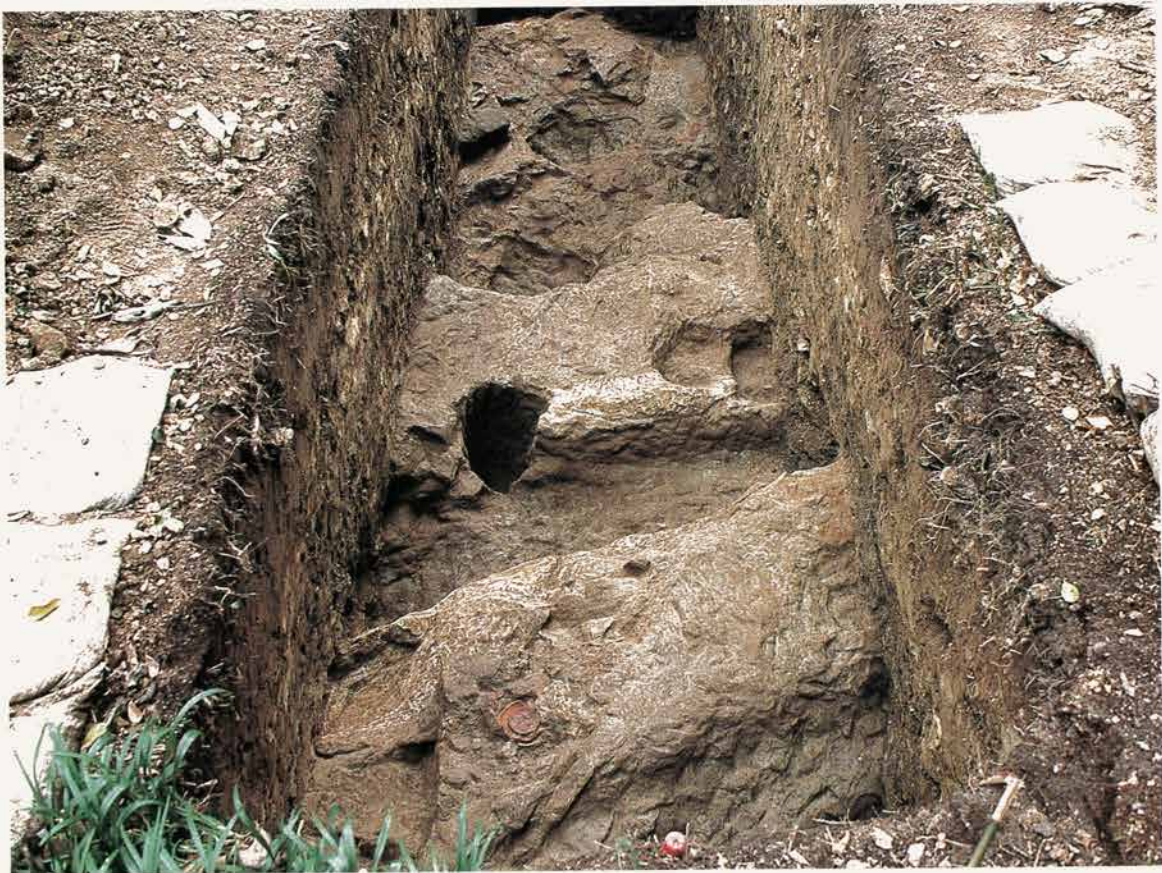
写真197 第2号Cトレンチ 全景(西から)

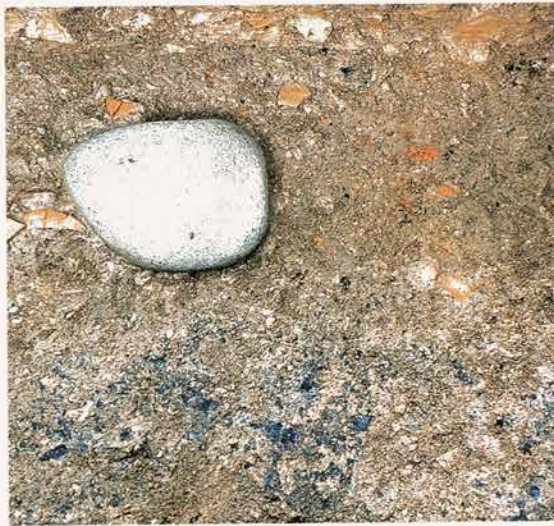
写真203 第2号Bトレンチ 礎石・炭層(北から)

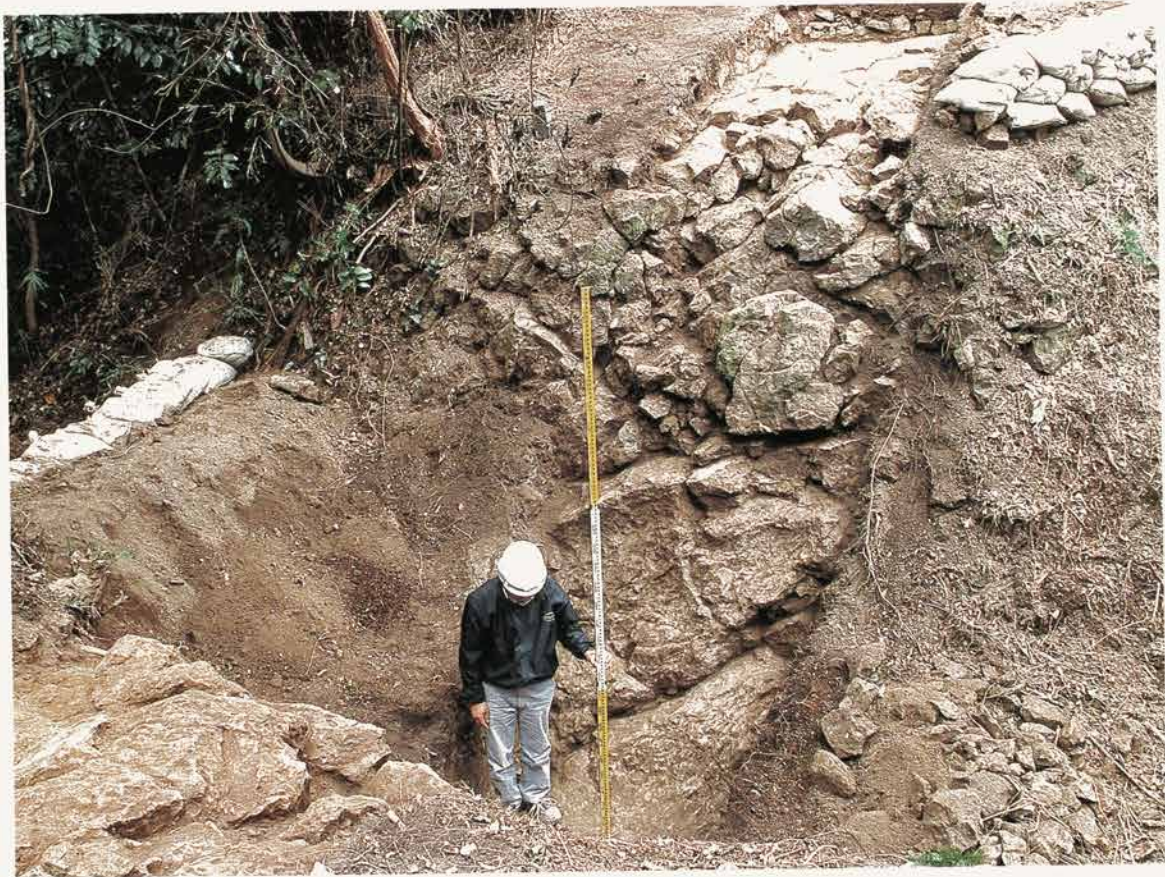
写真209 第3号トレンチ 堀切(東から)

堀切は断面V字形を呈し、上幅5m、底幅0.9m、深さ3mを計測する。出土遺物はないが、覆土中位に室永火山灰の堆積が確認された。

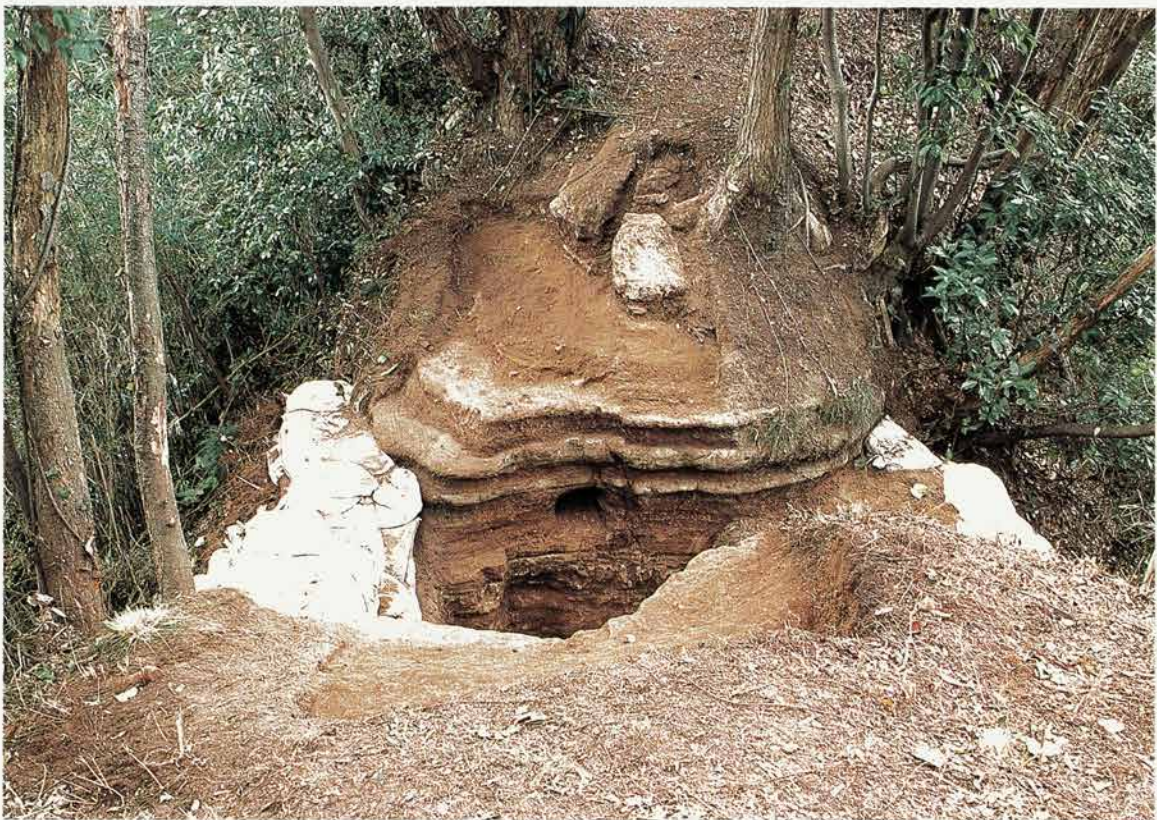
写真223 第9号トレンチ 全景(南から)

衣張山から西に延びる尾根から分岐して、北へ延びる尾根の付け根に位置する堀切の調査である。尾根は東西を谷に挟まれて約300m延びており、第10号トレンチに至る尾根上にはさらに数カ所の堀切が確認されている。堀切の上部は調査前既に岩盤が露呈しており、開口部の幅は約3mあった。基底部の幅は1.8m、開口部から底面までの深さは3mに達する。出土遺物はなく、遺構の年代は明らかではない。堀切底部から両側面にかけては、柱を据え付けたような、方形基調の掘り込みが確認された。その横には、直径30cm、奥行き19cmのピットが穿たれ、門を持つ木戸の存在が推定される。堀切で丘陵を分断すると同時に、谷から谷への通行を防ぐための施設と考えられる。門の位置から推測すると、木戸によって西から東への通行を止める意図がより強くうかがえる。現状は東西の谷に向かって急激な崖となっており、堀切の両側に階段状の遺構等がないか確認したが、類する遺構は現況では見られなかった。

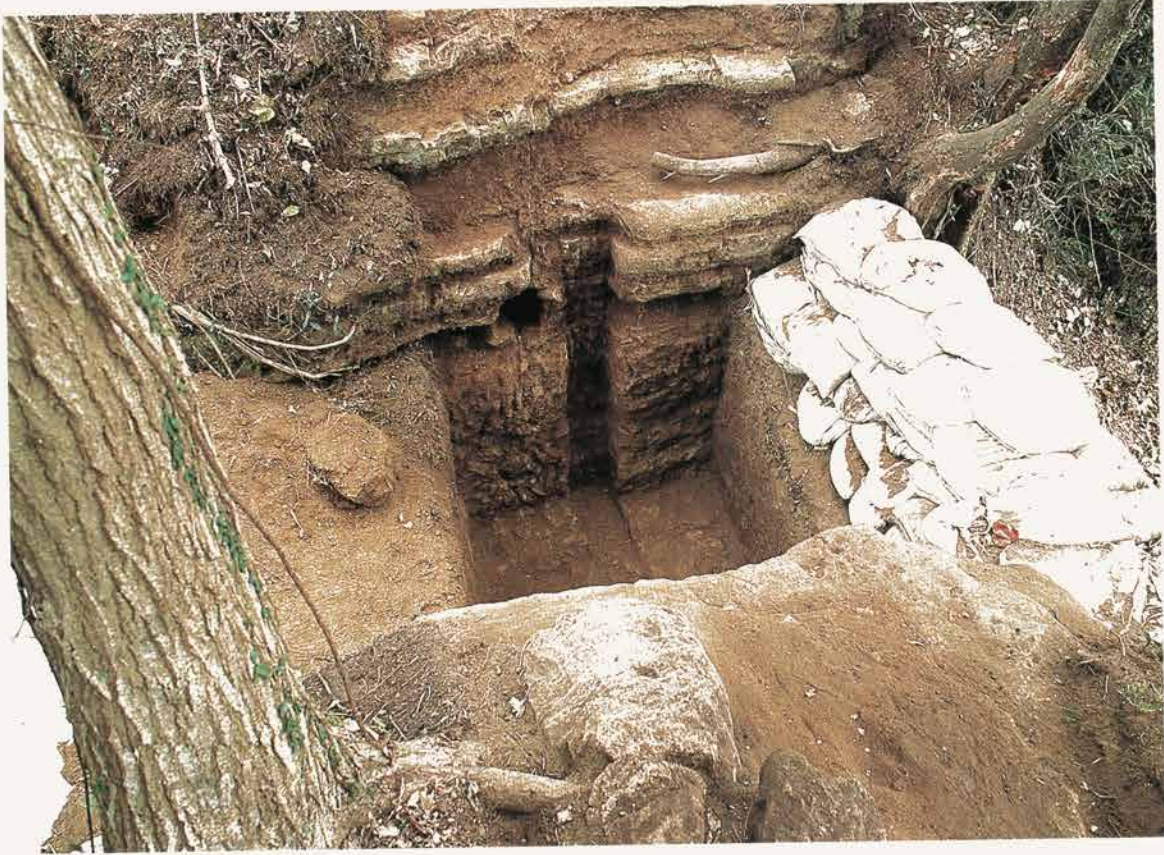
写真224 第9号トレンチ 全景(北から)

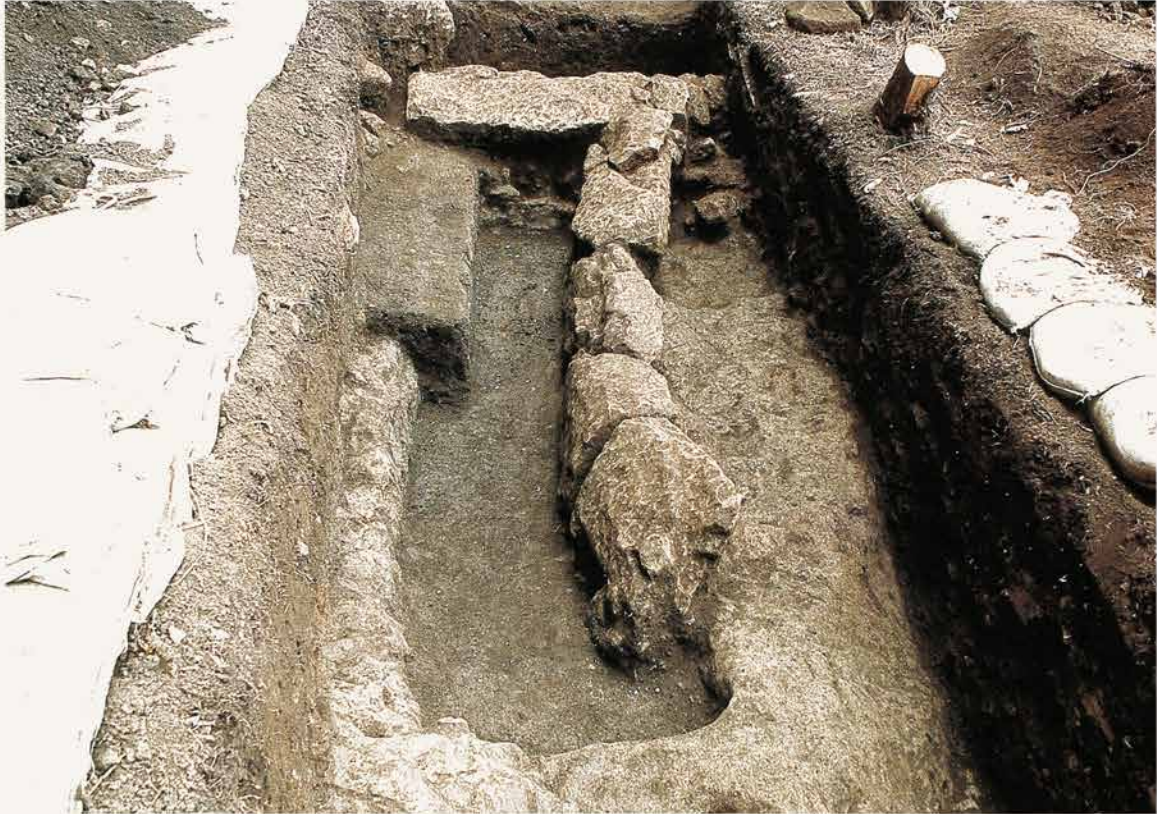
写真228 第10号トレンチ 西側切石敷・茶毘址(東から)

Aトレンチでは東西端にそれぞれ側溝状の掘り込みが穿たれている。東端には天井がないやぐらがかかっており、五輪塔が2基以上ほぼ完存していた。中央部やや西寄りには岩盤を長方形に掘り込み、その上部に切石を敷き並べた遺構が発見された。掘り込み内は完掘していないが、黒色土の中に多量の火葬骨が含まれ

しており、茶毘跡と推定される。平場のやや西寄り、茶毘址と対応する位置には、岩盤面からやや浮いて切り出した鎌倉石が敷き並べられている。茶毘址の直上に置かれた切石の面取が粗いの 비해、こちらは精良な立方体形を呈している。平場の中央部は谷に向かって緩やかに傾斜している。

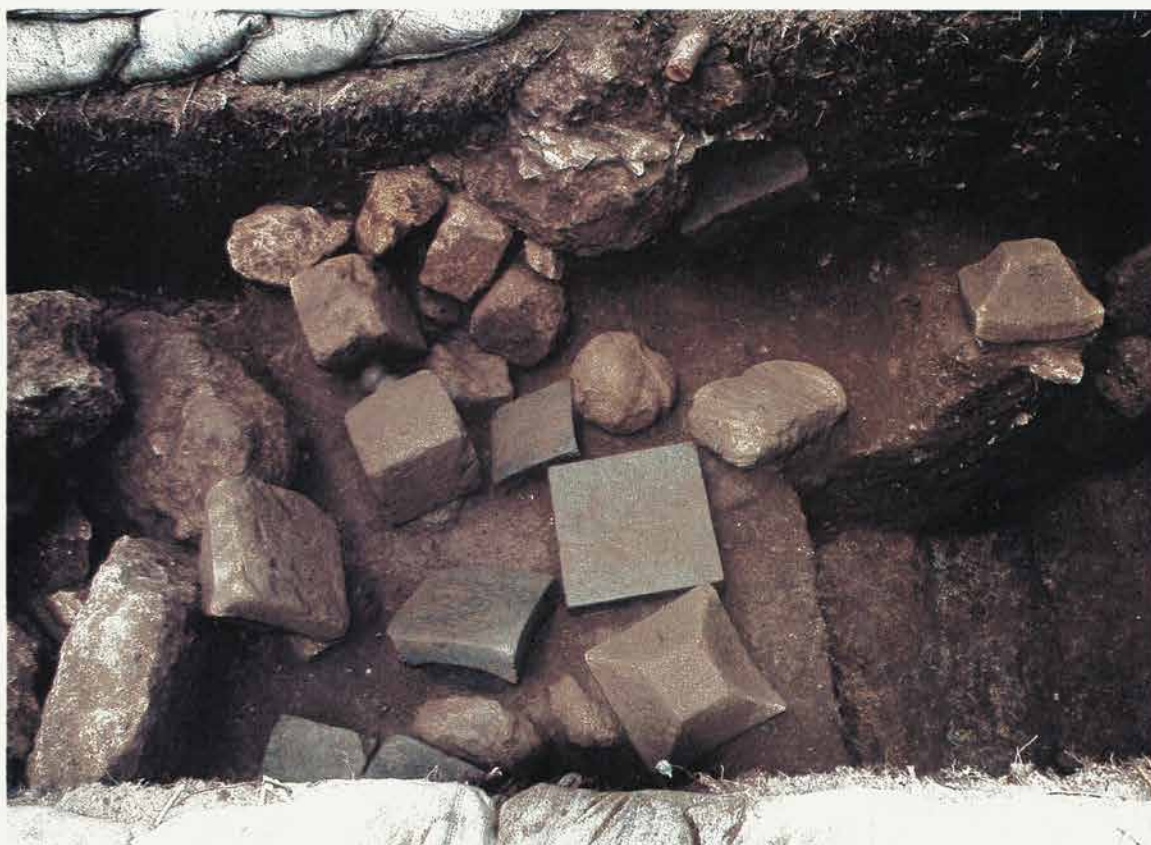
写真231 第10号トレンチ 石塔類出土状況(西から)

Bトレンチの北半、平場のほぼ中央部には径30~40cm、深さ20~30cmほどのピットが数基穿たれている。覆土から火葬骨等は出土していないが、ピットに規則的な並びはみとめられないため、茶毘、もしくはそれに類する遺構と推定される。Bトレンチの南端はやぐらの床面に当たっており、その下にはやぐらの開口部が確認されている(未調査)。その前面、ピットの南側からは石造塔が密集して出土した。五輪塔の部分がほとんどだが、反花座、相輪等、宝篋印塔も出土している。形態的に多くは室町期のものであるが、一部鎌倉期と推定されるものもみとめられる。元から平場にあったものと、上部のやぐらから転落してきたものが混ざり合っており、このような出土状況を呈したものであろう。なお、これらの石塔類は記録図面をとり、写真撮影の後、原位置を動かさずに埋め戻した。

石塔以外で本トレンチから出土した遺物は、かわらけ、常滑甕破片、瀬戸華瓶破片などである。かわらけは14世紀後半代を主体とし、一部15世紀のものも見られる。石塔とこれらの遺物の年代観をあわせると、本やぐら群の造営は鎌倉期に始まり、14~15世紀を通して営まれたと考えられる。近世の遺物はないため、その後、石切等で破壊されることなく、現在見られるような大規模なやぐら群の景観を残すに至ったものであろう。

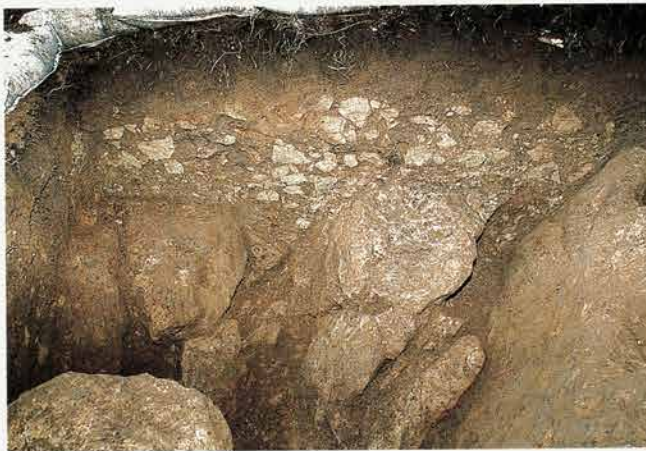
写真235 第13号トレンチ 土層堆積状況(北から)

トレンチの東半は現地地表下30cmほどで平坦に成形された岩盤面に達する。西半は岩盤面が急激に落ち込んでおり、そこに破碎された泥岩塊が埋められている。元来斜面であった場所を平坦に削り出し、そこで発生した泥岩塊で谷側を埋め、平場を拡張したものと考えられる。遺物はかわらけの細片が数点出土したのみで、造成の時期を明らかにすることは出来ないが、中世に遡る可能性はある。

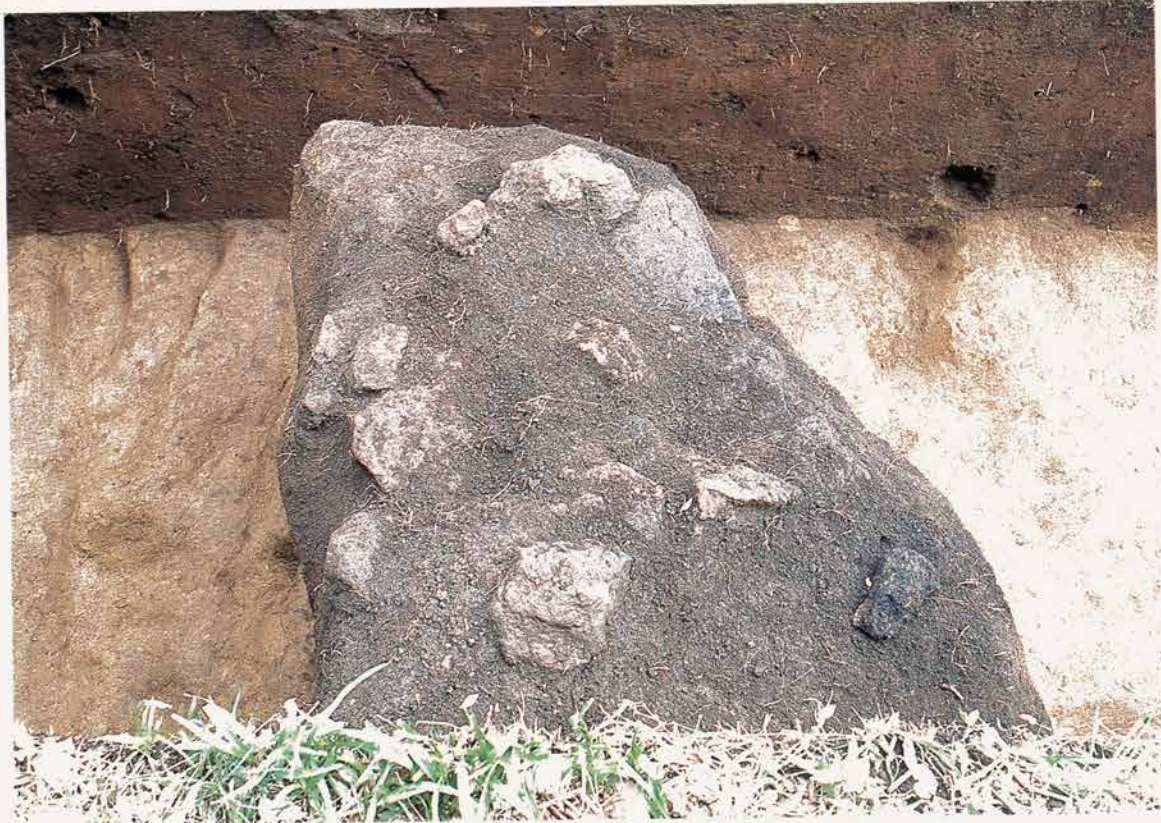
写真237 第14号トレンチ 茶毘址(南から)

磔は10～30cmの塊が用いられ、規則的な並びはみとめられない。また、トレンチの西南隅には約50cm四方の範囲で焼土がみとめられた。磔はなく、骨も出土していないが、茶毘址に類する遺構と推定される。これらの遺構に伴った遺物はないが、1層および2層からかわらけ片、常滑壺が出土しているため、中世の遺構と考えられる。

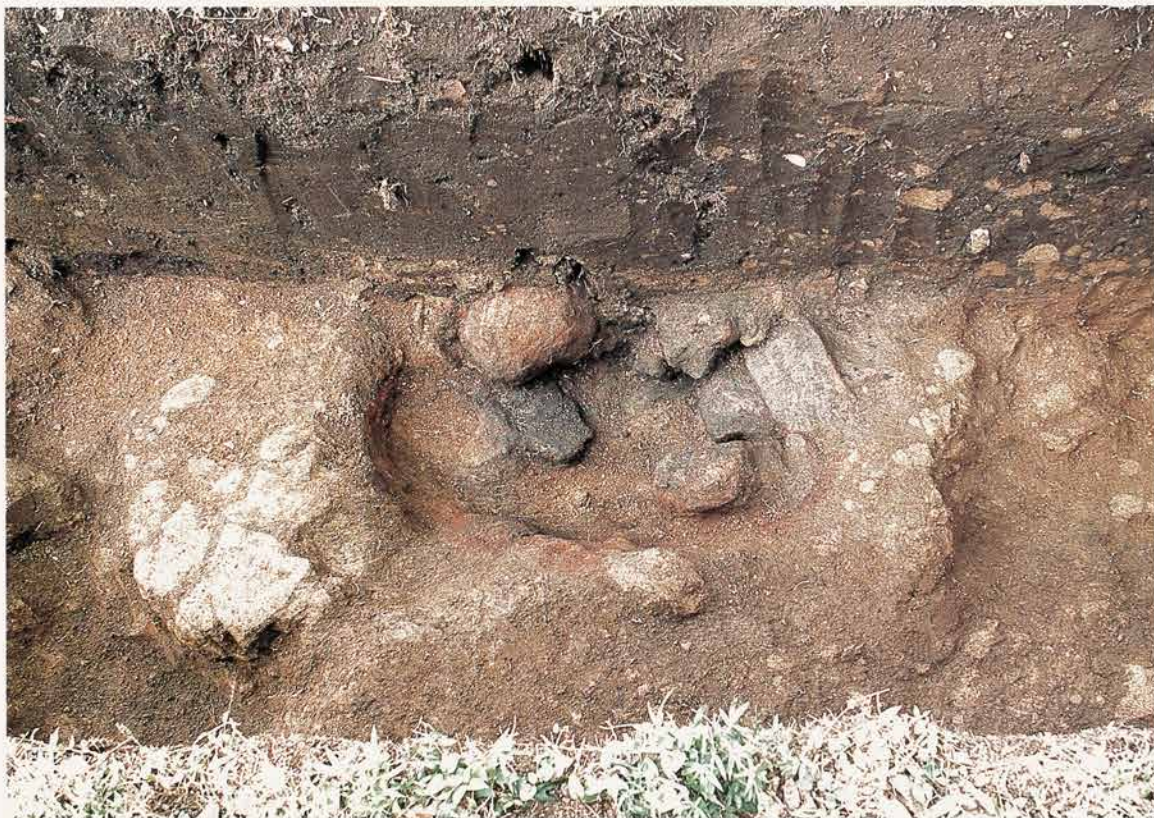
写真240 第15号トレンチ 茶毘址(南東から)

基盤層面では礫の集積を伴う土坑が1基発見されている。礫表面は熱を受けており、煤が付着、もしくは赤色化している。覆土中に少量ではあるが焼骨片も含まれており、茶毘址と推定される。遺構に遺物が伴わないため断言はできないが、3層からかわらけが出土したため、おおよそ中世の遺構と考えられよう。この他にも、礫が伴わない土坑が2基発見されており、同様な茶毘址と推定される。鎌倉市街を一望にできる場所が中世には茶毘所として機能していたことになる。

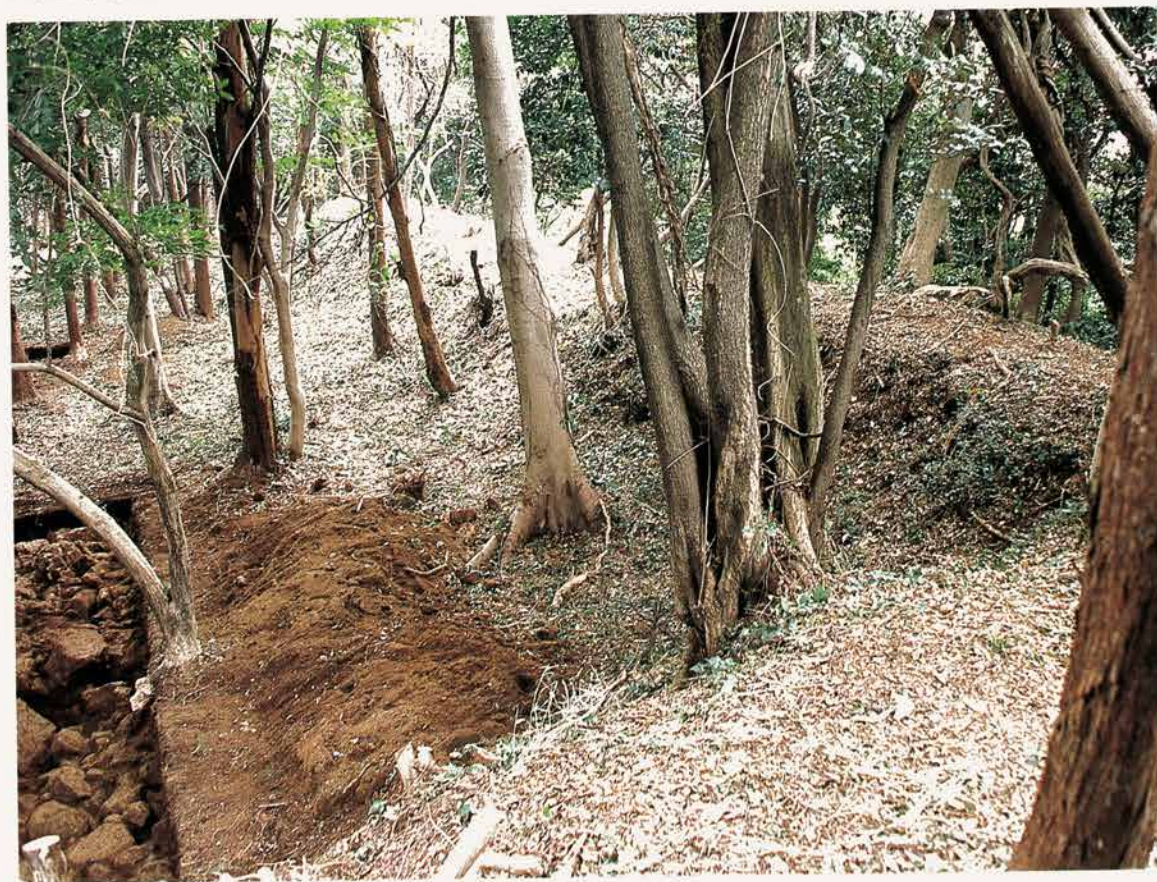
写真243 第16号トレンチ付近 土塁状遺構(北東から)

かわらけ皿・舶載磁器(青磁碗、白磁皿)・国産陶器(常滑甕、捏ね鉢、備前播り鉢)・硯・手焙り等が出土しており、年代的には14世紀後半～15世紀代が主体となるようである。なお、平場および土塁状遺構の両端に散乱する五輪塔は、確認した29点中1点のみが安山岩製、他はすべて凝灰岩製であった。

衣張山の一帯に集中する石切り場とやぐら群に供給された多量の五輪塔を見れば、付近に工房が存在した可能性を否定できないが、調査では未製品が確認できず遺構の性格は不明である。なお、本地点は昭和31年に県立鎌倉高校歴史研究部によって一部が調査された記録(「衣張山発掘記」)が残る。

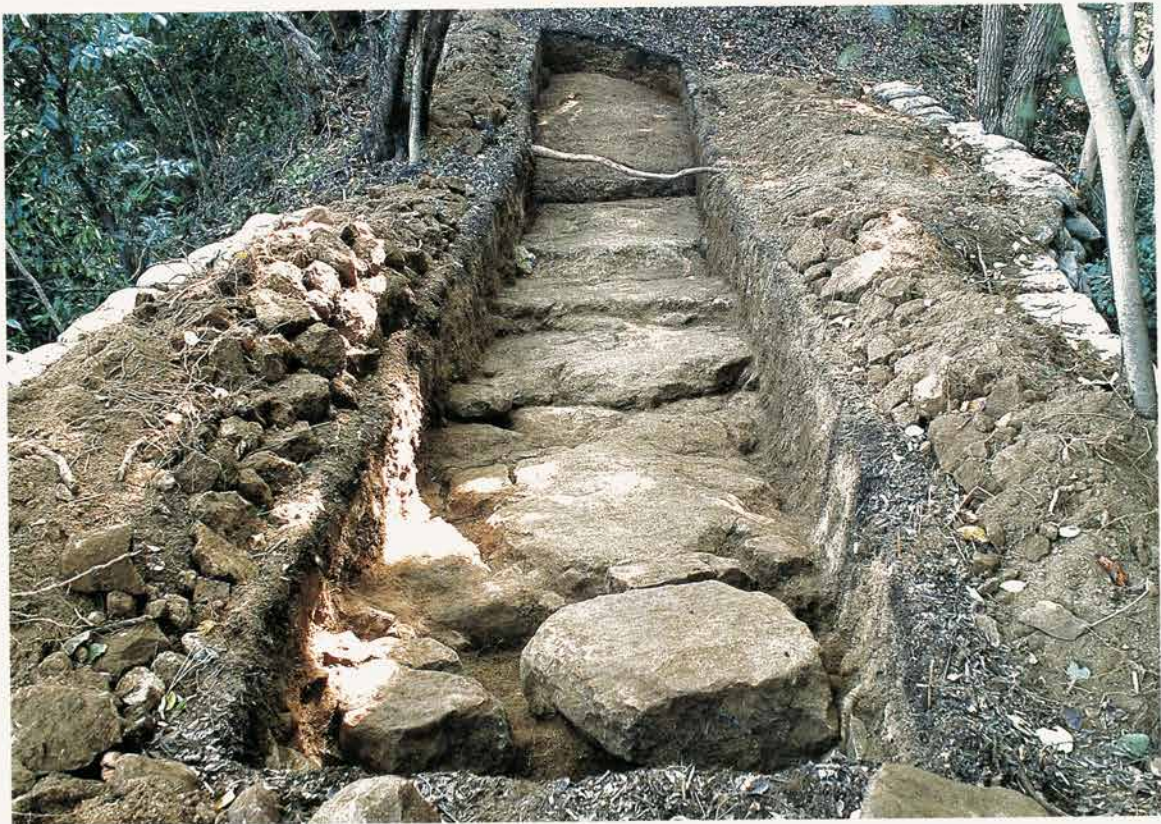
写真248 第17号トレンチ 全景(北西から)

尾根先端部は幅狭く、北西に緩やかに傾斜する地形である。トレンチでは表土下に岩盤面が露呈し、数段の段差を確認したが、岩盤自体が大きくブロック状に崩壊するため人為的な遺構とは考えがたい。出土遺物なし。

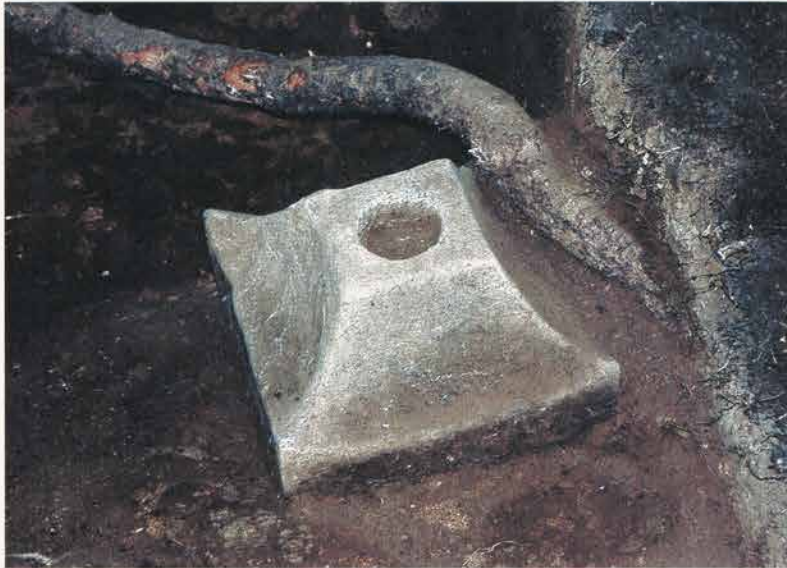
写真249 第18号トレンチ 五輪塔火輪出土状況(南から)

トレンチ調査では崖際にわずかにテラス状の平坦面を検出したが、それより谷側は泥岩塊が含まれる面で調査を中断している。この面ではほぼ平坦に揃えられているため、破碎した泥岩塊を用いて平場を拡張している可能性も考えられる。表土直下では安山岩製の五輪塔火輪(1辺32cm四方、高さ18cm)が出土している。大型で傘の反りが強く鎌倉期まで遡る可能性がある。

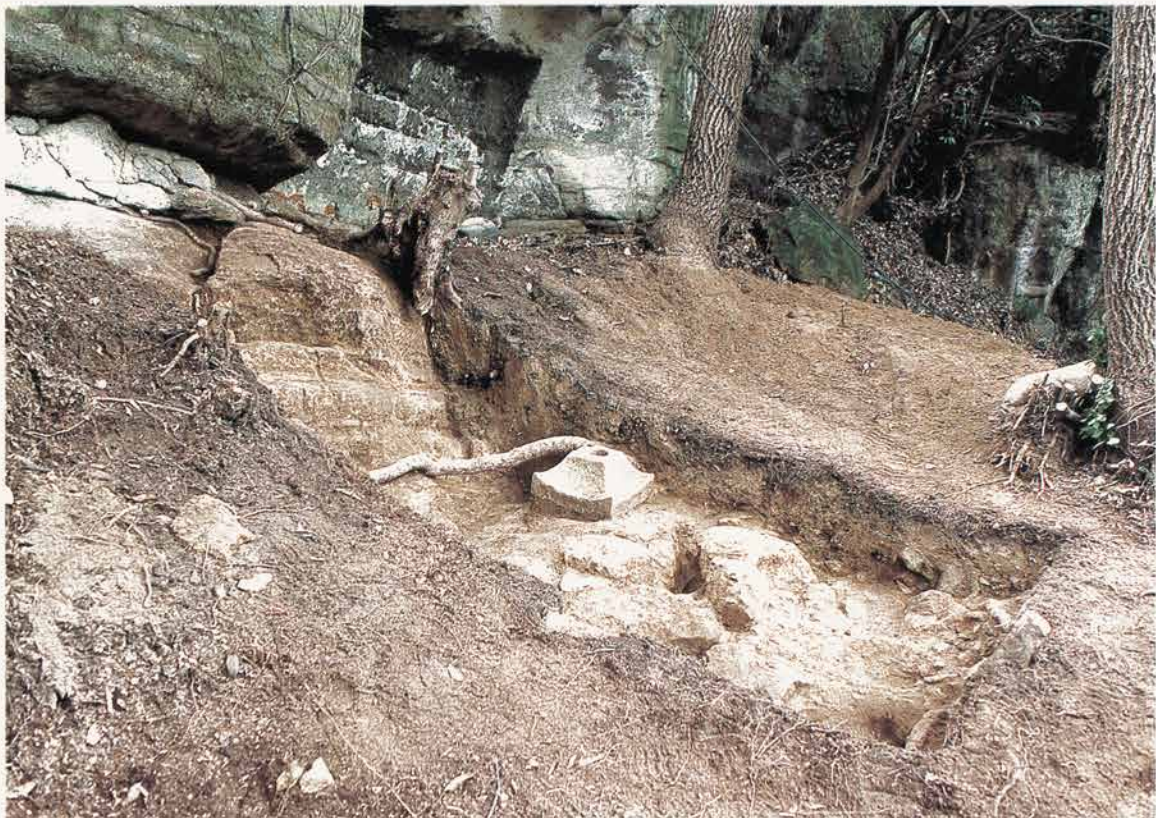
写真250 第18号トレンチ 全景(西から)

衣張山から北に延びた尾根は、「田楽辻子」と伝えられる地域に突き出し、南に大きく蛇行してきた滑川と接する位置まで至る。この尾根線に沿って、南西側の谷を望む一段低い位置に平場が設けられている。現状で観察される平場の規模は幅3m、長さは10mほどあり、尾根線直下の削り出された崖面にはやぐらが開口している。このやぐら前面の平場にトレンチを設定し、調査を行った。

尾根線直下の崖は人工的にはほぼ垂直に切り出されている。やぐらの周辺には石切の痕跡もみとめられる。

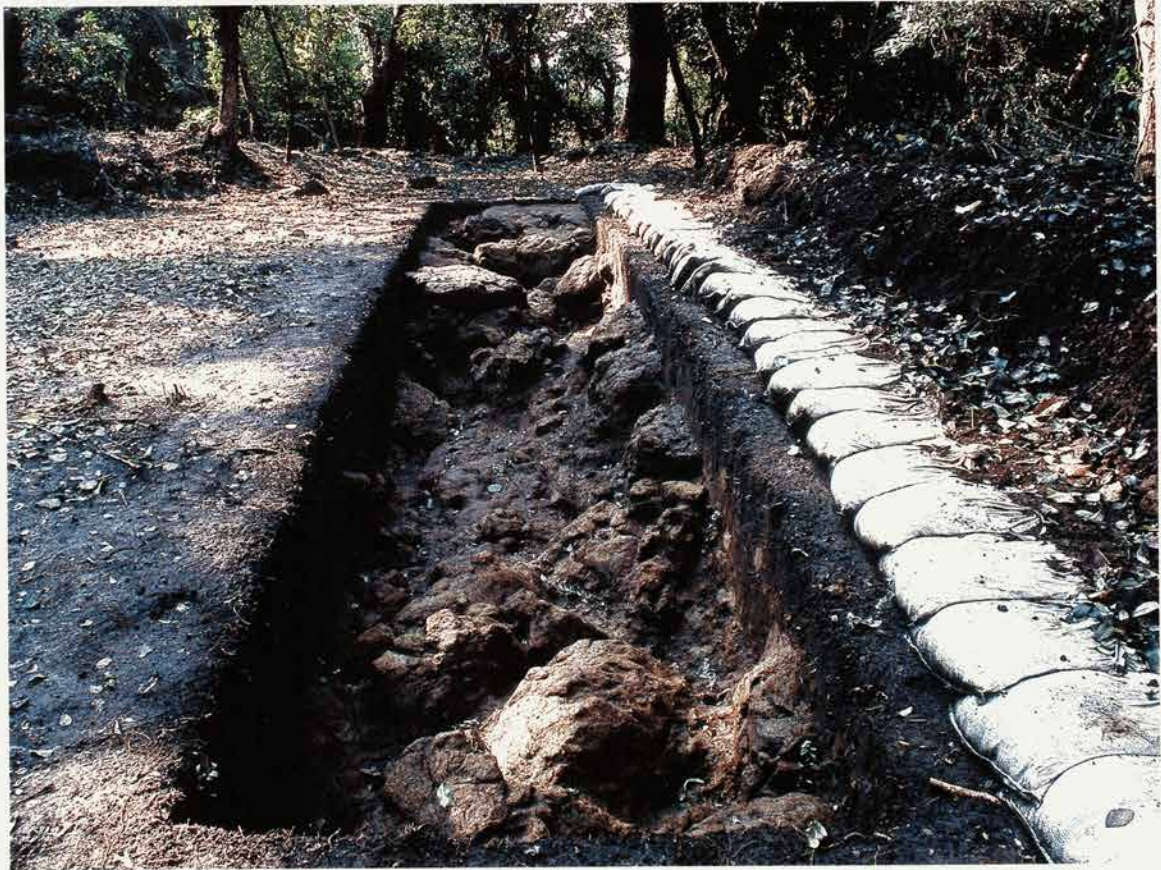
写真258 第3号トレンチ 全景(北から)

トレンチ内にはブロック状に崩壊した岩盤とその隙間に堆積した粘土層が見られるが、凹凸が激しく明瞭な遺構は確認することができなかった。しかし、トレンチ南西端の岩盤上面は平坦に削られており、壁面にかかる黒色土の落ち込み(幅90cm、深さ30cm)は遺構の可能性が高いと考えられる。

出土遺物には、時期不明の土師器(鉢?)破片がある。おそらく、黒色土の落ち込み付近から出土したものである。なお、平場の造成時期は不明である。

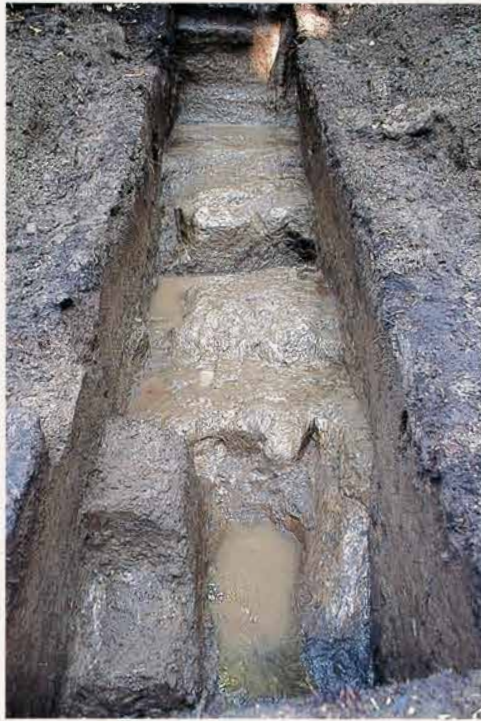
写真261 第7号トレンチ 全景(南から)

トレンチでは削平岩盤面に掘られた排水溝と土坑状の落ち込みが発見された。堆積土層の観察から2時期の生活面が確認でき、谷の中央部に作られた平場を、後に崖裾側に拡張していることが判った。

かわらけ皿・常滑甕・山茶碗捏ね鉢・瀬戸瓶子・青磁碗・白磁皿・青白磁香炉・褐釉壺・天目碗など13世紀中葉～14世紀前半に比定される多量の遺物が出土した。おそらく寺院址であろう。

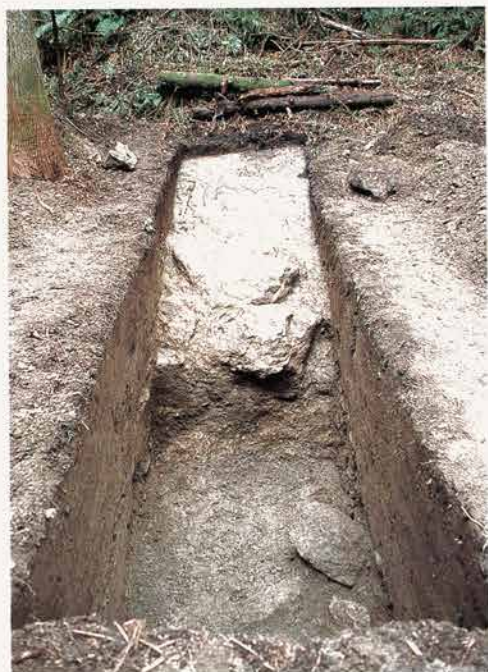
写真263 第8号トレンチ 全景(東から)

名越ヶ谷奥にある小谷内の平場で、ともに現況は植林地となっている。8号トレンチでは岩盤傾斜面に続いて垂直に落ち込む崖が発見されたが、底面まで発掘していないため自然地形か遺構か判断できなかった。出土遺物には14世紀後半のかわらけ皿と刀子がある。おそらく上部平場から転落したものであろう。なお、上部平場の崖面にはやぐら群が確認されている。

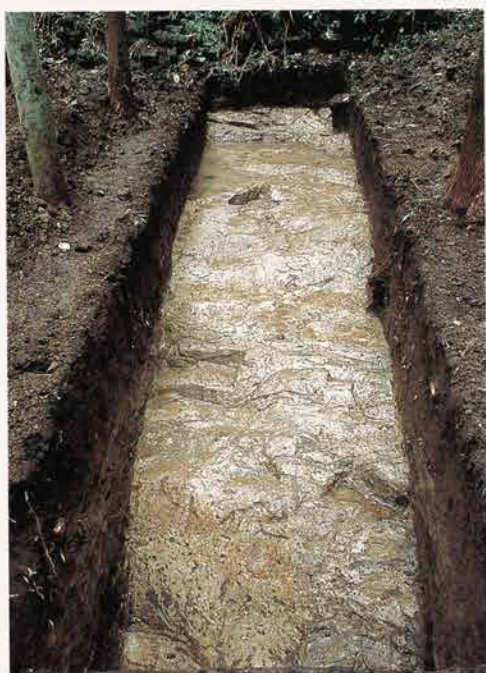
写真264 第9号トレンチ 全景(南から)

9号トレンチでは削平岩盤面が見つかり、谷の中央部を破碎した泥岩で整地していることが確認された。かわらけ皿と常滑甕の小片が出土しており、平場の造成が中世に遡る可能性がある。

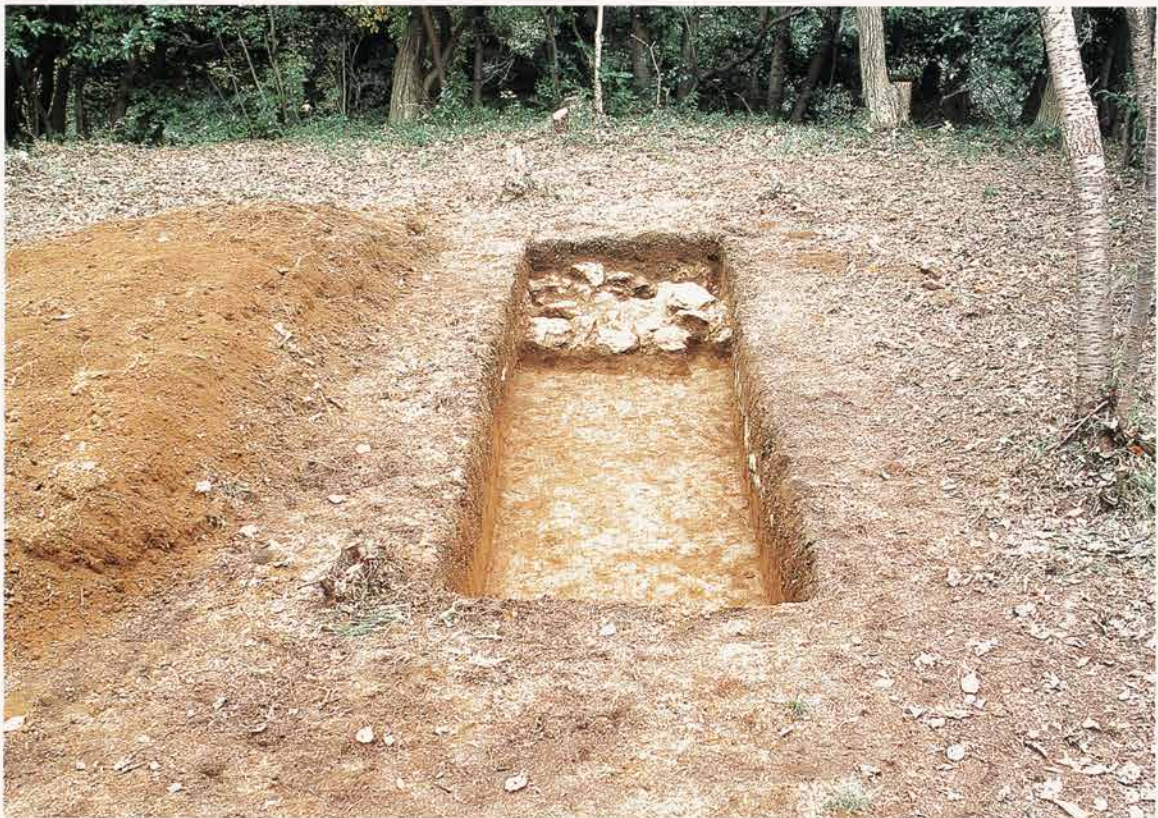
写真265 第10号トレンチ 全景(北から)

現地表から20cm下で泥岩塊を敷き詰めた面に達し、さらに下でローム層に達する。泥岩塊層は層厚20cmほどで、敷かれる範囲はトレンチ全体ではなく、切通側の半分ほどに限られる。切通掘削に伴って発生した泥岩塊を敷き詰め、切通直上に平場を造成したものと推定される。出土遺物はなく、造成の時期は不明である。

これらのうち、平場上に遺構が見られたのは極楽寺16の段切り状遺構、名越1の土坑等がある。柱穴・堅穴など、明らかに建物の存在が想定される遺構は発見されていない。杉本5, 6などでは頂部が平坦に成形されているのが確認され、極楽寺19ではさらに、頂部を削って発生した泥岩塊で平場を拡張している。朝夷奈10も泥岩塊を敷き、平場を構築している。その他のトレンチは人為的な造作と断言はできないが、中世の遺物が出土しているため、中世に何らかの用途で利用されていた可能性がある。出土遺物はかわらけの破片が多く、個々の構築時期を特定することはできない。最も古いのは極楽寺16出土かわらけが示す13世紀後半という年代だが、ここは光則寺裏手の山頂部で、合わせ口という出土状態からも、地鎮などの作法に伴う遺構

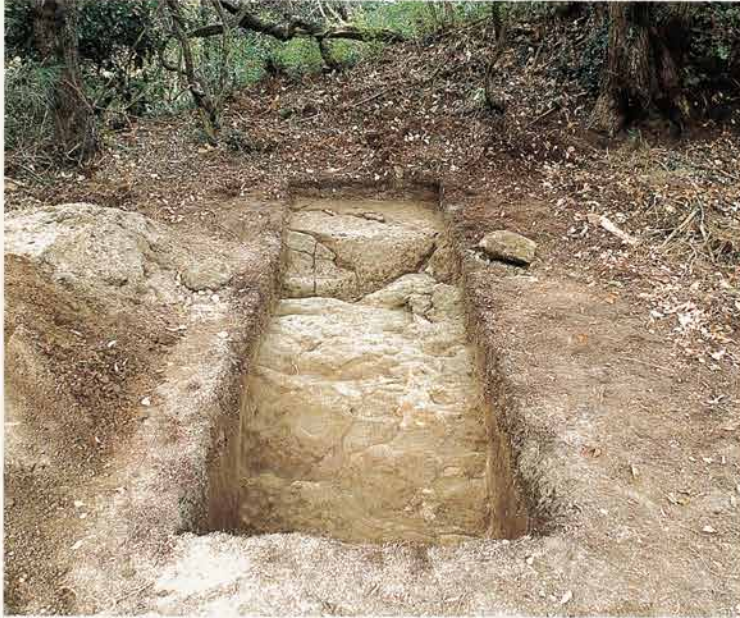
写真268 第11号トレンチ 全景(南から)

朝夷奈切通の鎌倉側入り口には小滝があり、その右岸上方は尾根先端部を占める狭い平場となっている。この平場は2段に造成されており、切通に面した北西縁辺には尾根の一部を土手状に削り残した箇所とその裾を巡る溝状の窪みが観察された。トレンチは下段平場に設定している。

トレンチでは削平岩盤面と浅い溝が見つかった。溝は平場の造成当初からの遺構ではなく、土手裾が崩れ広がった後世に掘られたものと考えられる。

一方、削平岩盤面は南東側が谷へ落ち込む自然傾斜面となっており、内部からかわらけ皿の微細な破片が出土した。平場の造成時期は明らかにできなかったが、14mの幅をもつ平場の大部分がすでに中世期に埋没あるいは埋め立てられていた可能性のあることが判った。
