北条泰時・時頼邸跡

雪ノ下一丁目 371 番-1 地点発掘調査報告書

北条泰時・時頼邸跡発掘調査団編
鎌倉市教育委員会発行

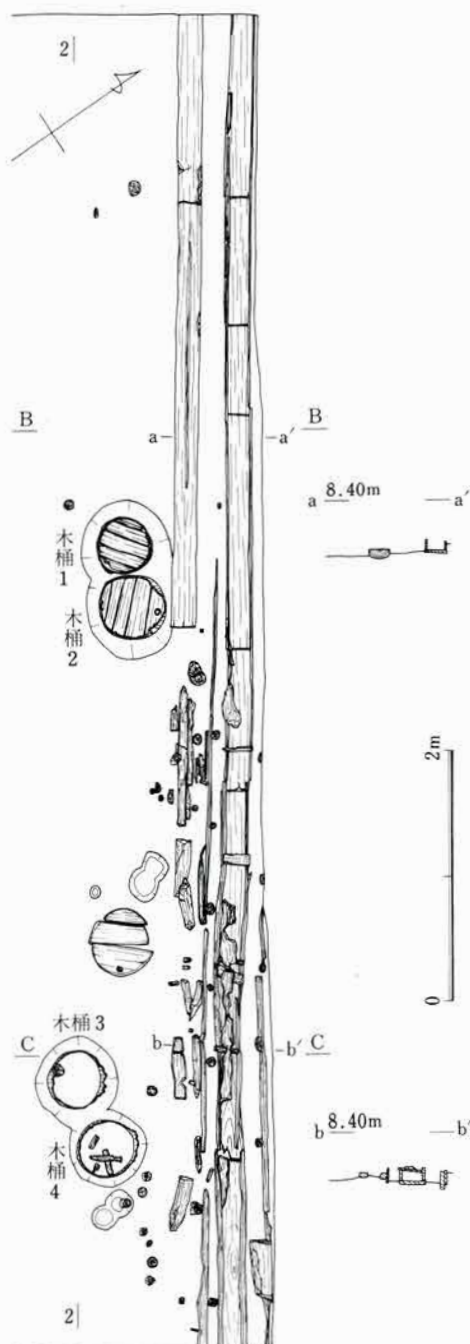
第3図 近代の木組排水施設と木桶

地表下に厚く近・現代の客土が入っており、これを除くと深さ約60cm内外で東西方向に走る木組の排水施設と思われる遺構を検出した。調査区北壁沿いであって、若宮大路にほぼ直交している。底面は海拔8m前後で僅かに第I面に食い込んでいる。

土止めのためと思われる外枠を設け、内側に木組排水施設本体を置く二重構造になっている。幅は外枠が50~60cm、内枠が20~25cmである。

外枠は厚さ1.5~3cm、幅12~15cm、長さ1.8m程の板を横に継ぎ、内側に丸太杭を板一枚につき二本立てて支えとしている。外側は掘方の壁の土におし当てられていたと考えられる。

排水を通す本体である内枠は以下のような構造を持つ。幅20~25cmの板を横に並べて溝底とし、その縁辺部に外枠とほぼ同寸法の板を横に立てて側壁としている。側壁上縁には70~90cmおきに幅4~10cmの小さな横板が南北に打ちつけられ、側壁の倒壊を防いでいる。底板の長さはまちまち(72~188cm)であるが、各々の継目の下に幅10cm前後の板が置かれている。これは底板のずれとそれに伴う水漏れの、防止措置であろう。なお東寄りの一部に腐蝕した木板が、側壁上縁に打ちつけられた横板の上に残っており、蓋の名残りであろうと思われる。

底部4個、蓋1点がある。木組排水施設の南隣りにあるが、関係は不明である。底部には西から1～4まで番号を付した。1と2、3と4の2個でひと組になって、平面形「8」の字状の浅い平坦な底面を持つ土壌中に据え置かれている。

木桶1—直径42cm。底板は厚さ1.2cm前後の板を5枚横につないだもの。側板の厚さ1.2cm程。

木桶2—直径53cm。底板は厚さ1.2cm前後の板をこれを5枚つないだもの。側板の厚さ1.2cm程。底板に径4cmの小孔があげられている。近代の陶磁器が出土。

木桶3—直径4.5cm。側板の厚さ0.9～1.2cm。底板なし。近代磁器出土。

木桶4—直径4.5cm。側板の厚さ1cm前後。底板なし。

蓋—底板の可能性もある。直径4.8cm。厚さ1cm前後。

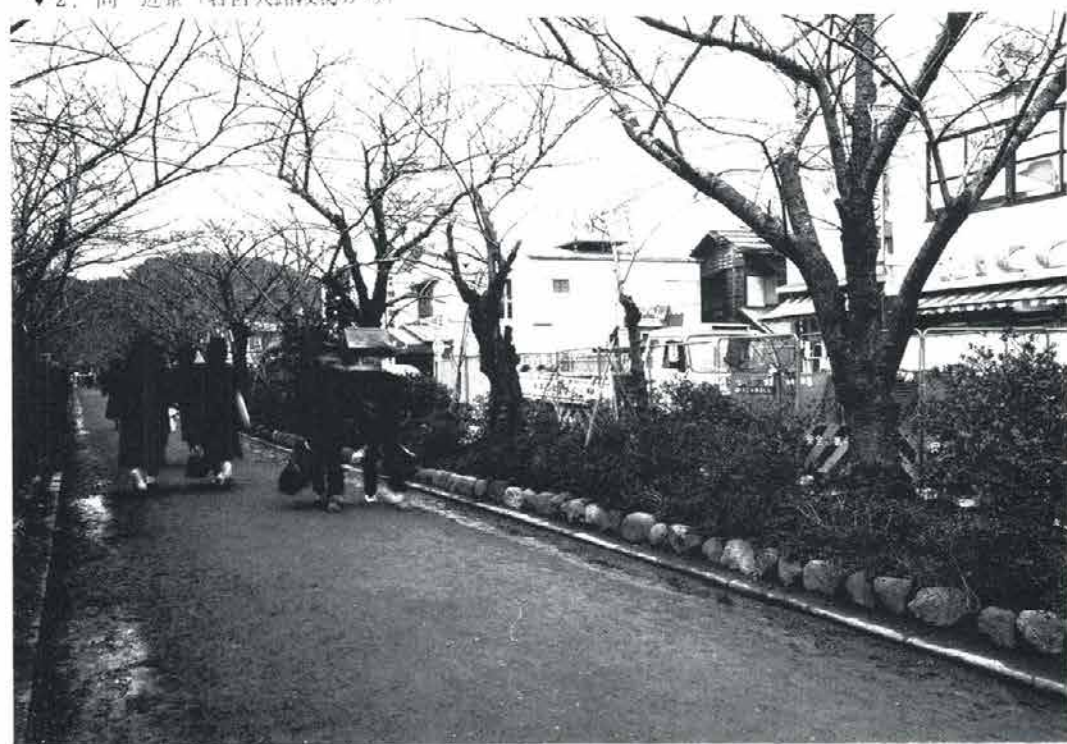
▲1. 近代の木組排水施設と木桶（東から）

▼2. 同左（西から）

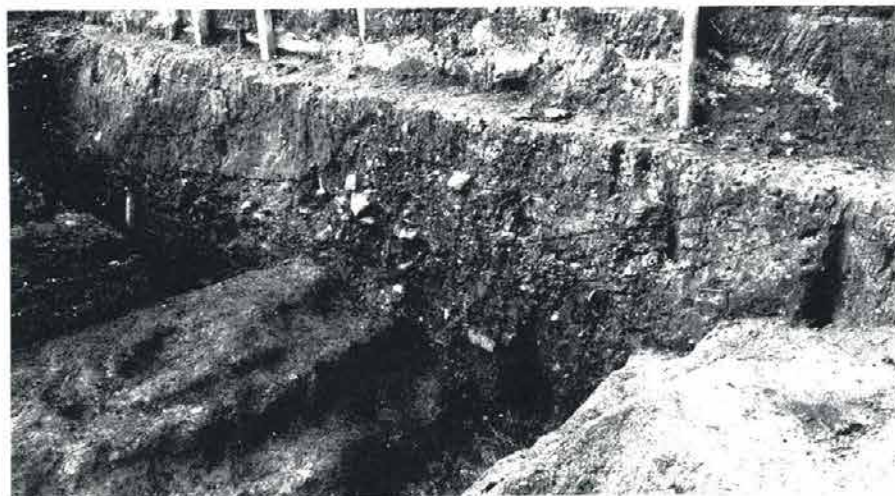
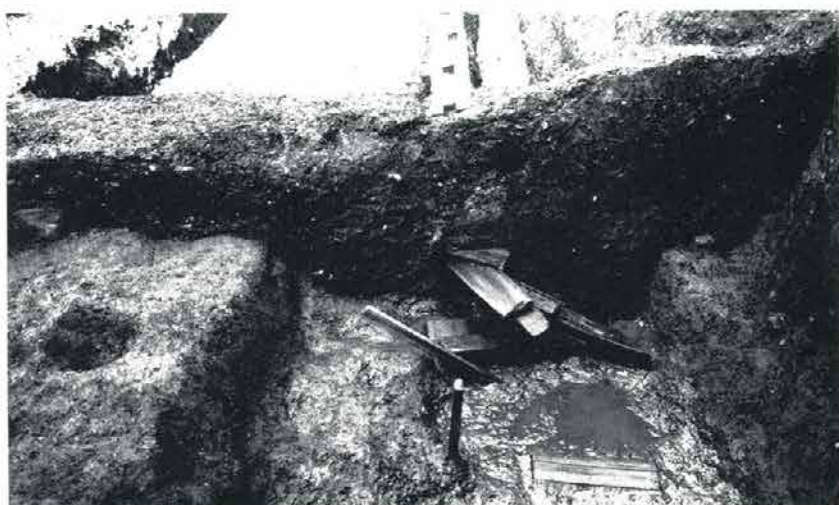
◀ 1. 南北溝Ⅰ
・Ⅱ北壁土
層断面

▶ 2. 南北溝Ⅱ土層
断面（南から）

◀ 3. 南北溝Ⅰ土
層断面（南か
ら）
