●●● これからの復旧工事の見どころ — 石垣編 —

熊本城 ~復興に向けて~

令和6年度
●●● 秋冬号 ●●●

熊本地震における熊本城の被災状況

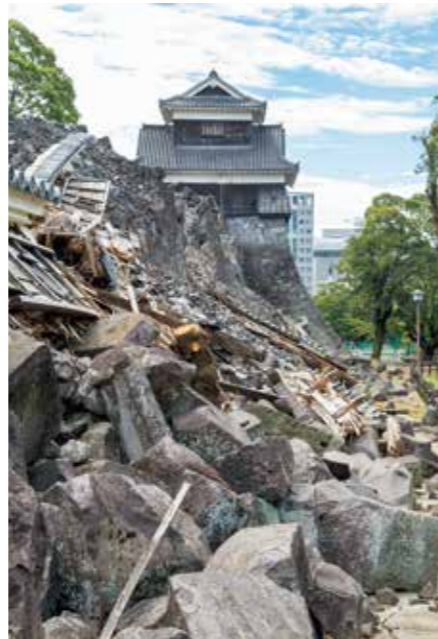
6 崩落した奉行丸西側の石垣

工事箇所	工事名称	工事期間(予定)
石垣解体	1 宇土櫓続櫓下石垣解体	令和6年8月~令和7年8月
	2 石門北側石垣解体	令和6年9月~令和8年3月
	3 北東櫓群下石垣解体	令和6年12月~令和8年度
崩落石材回収	4 埋門周辺石垣の崩落石材回収	令和6年8月~令和6年12月
	5 国立病院周辺外石垣の崩落石材回収	令和6年8月~令和6年12月
	6 奉行丸西側石垣の崩落石材回収	令和6年9月~令和6年12月
危険石材回収	7 南大手門下石垣の危険石材回収	令和6年10月~令和6年12月

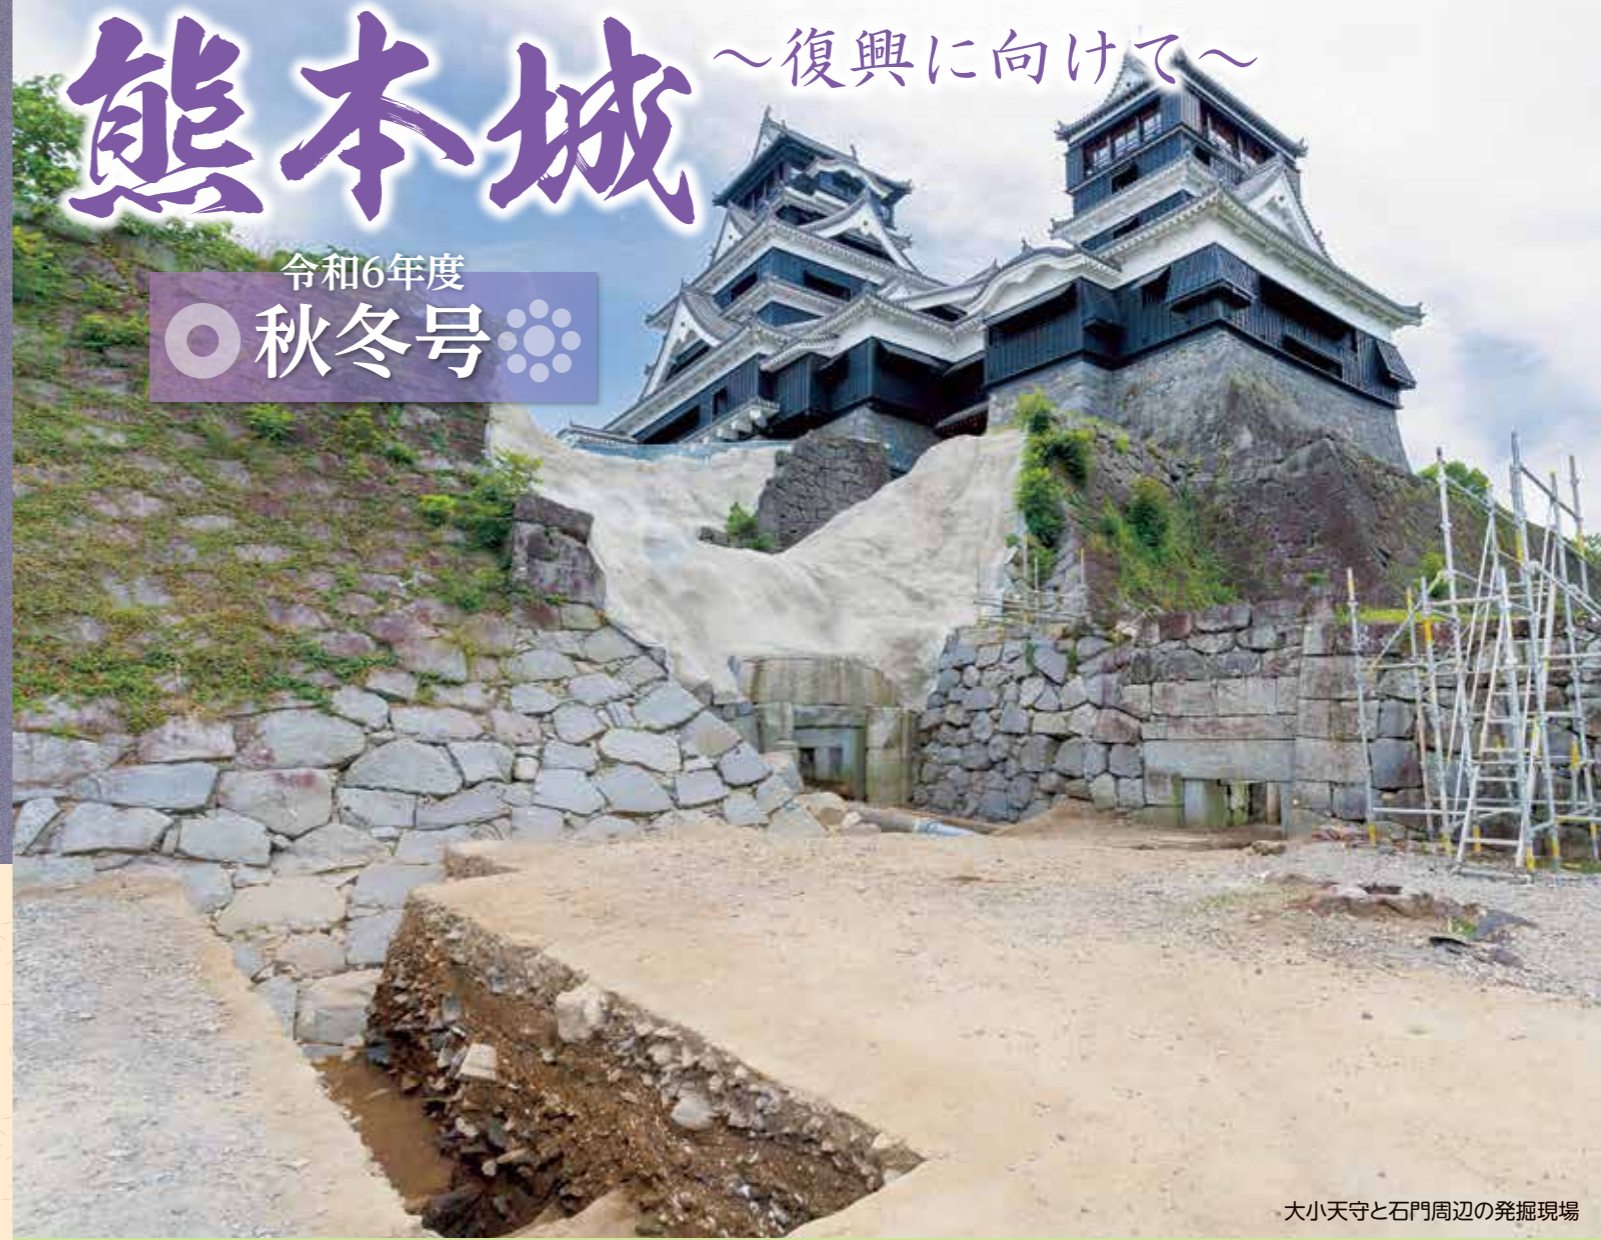
大小天守と石門周辺の発掘現場

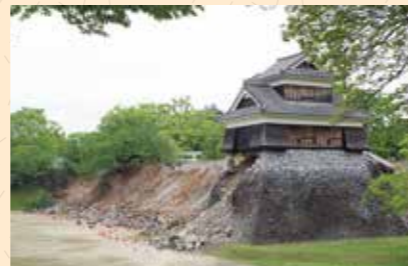
被災直後の戌亥櫓と崩落した石垣

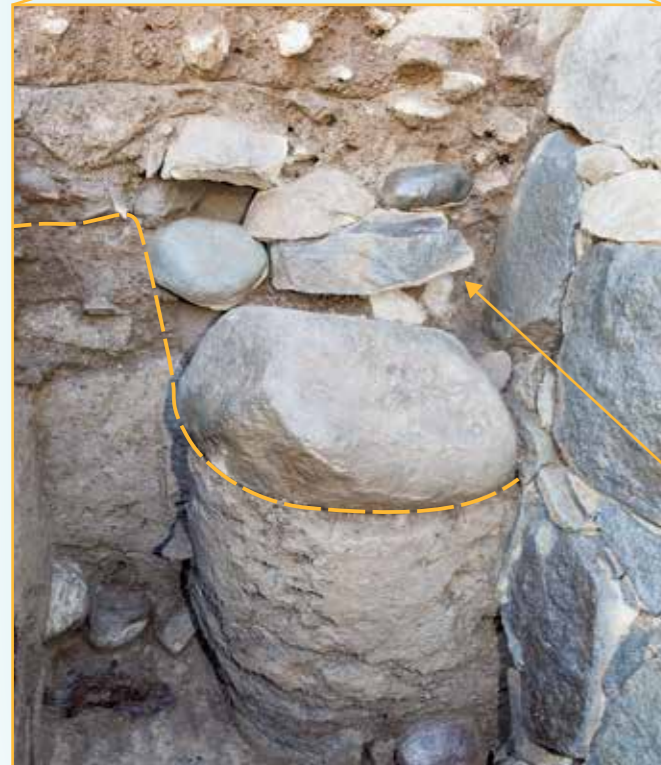
石門北側にある石垣(右)の修理痕跡

石門北側にある石垣では、修理の痕跡を確認しました。オレンジ色の線は、石垣の前面を約1m幅で掘り込んだ範囲を表しています。掘り込み内の下部には50cm程の石を据えて、上部には20~30cmの石が多量に敷き詰められていました。これらの石は、修理の際に石垣(写真内右側)が動かないように押さえる役割をしていたものと考えられます。

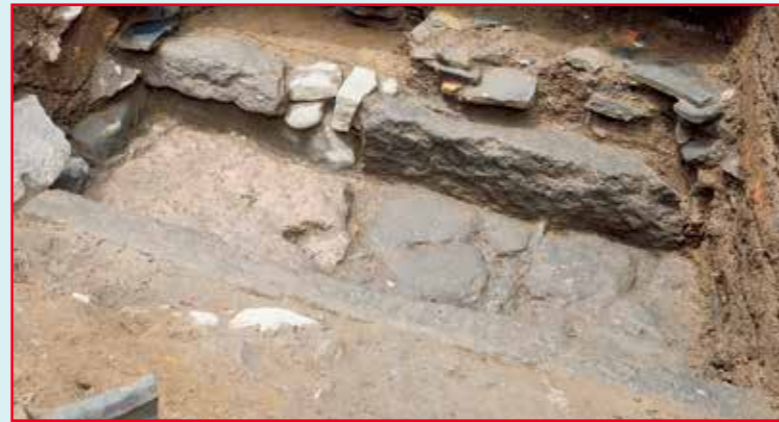
石を組み合わせて造られた排水溝

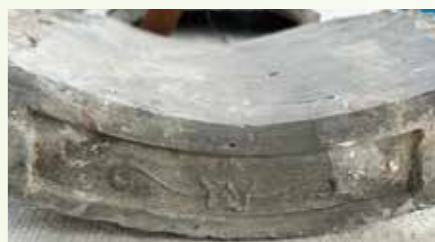
作業は瓦、壁の順に取り外していきます。瓦については一枚一枚調査していくと、中には過去の修理報告書のとおり、江戸時代初期とみられる瓦も確認できました。古い瓦は、傷まないようになるべく「雨水の集まらない」、「乾燥しやすい」上層の東・南・西面や人目に付きやすい1階東側庇および地下1階南側庇に集中して葺かれていました。

江戸時代初期とみられる瓦(桔梗紋)

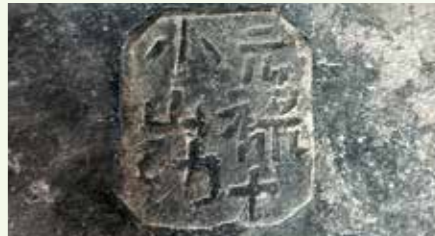
瓦に付けられた刻印(元禄十 小山勘)

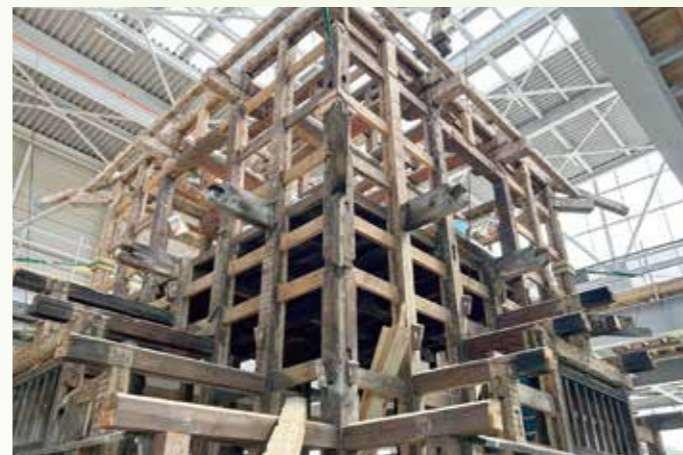
軸組みがあらわになった宇土櫓(五階櫓)

今後は軸組みの状態を過去に行った修理の痕跡調査や復旧時に必要な寸法等の確認を行った後、全ての部材を解体していきます。

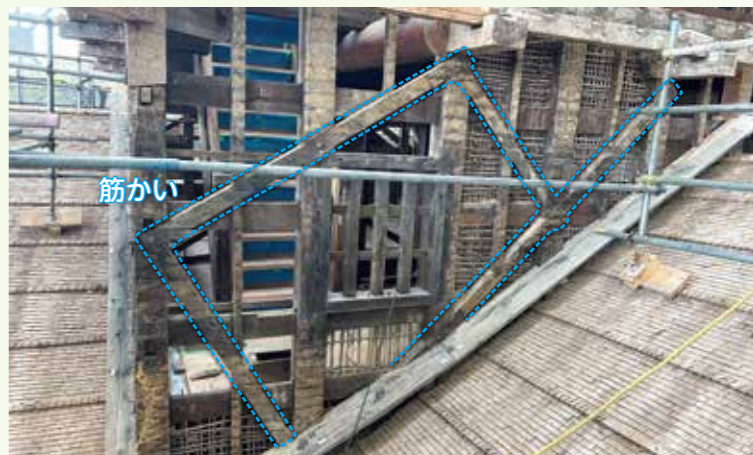
壁については土壁の構造を調査してから解体し、また壁の中心部にある荒壁は復旧時に再利用ができる可能性があるため、一部を保管しました。壁の解体が進むと軸組みがあらわになり、昭和2年(1927)の修理時に耐震補強用で設置された鉄骨の筋かいが確認できました。

土壁の解体で見えてきた鉄骨の筋かい

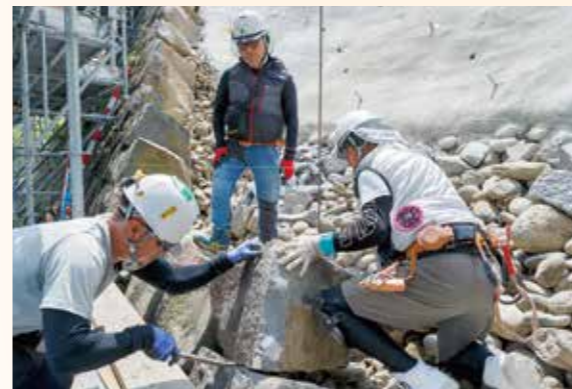
微調整を繰り返して石を積む様子

石垣外面の築石は、解体前の写真や図面等を参考に、一つ一つ微調整を繰り返しながら丁寧に積み上げています。また、今後の地震で平櫓や石垣が崩れることがないように、石垣内部を特殊なシートや鉄筋で補強しています。積み直しは、令和7年度に完了する予定です。

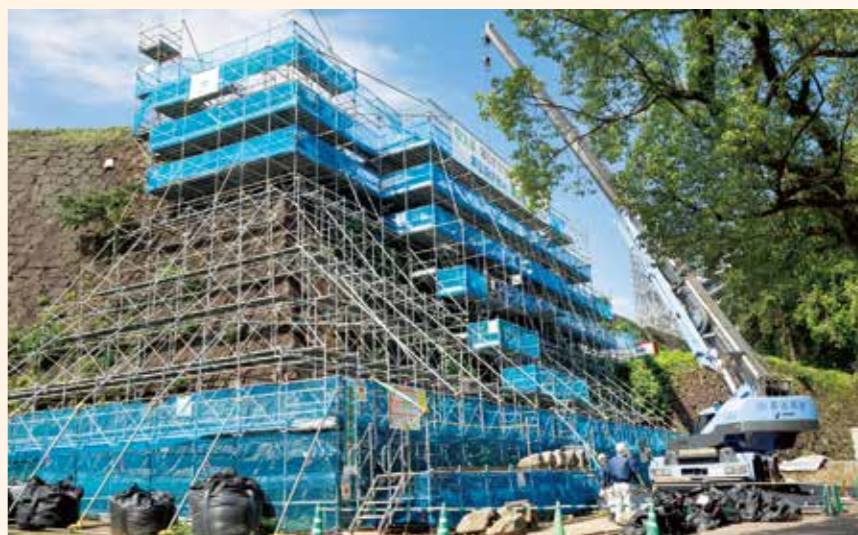
令和6年(2024)6月から、国指定重要文化財平櫓の下にある石垣の積み直しを行っています。石垣は高さが約18mと非常に高いもので、平成28年熊本地震の際に、一部が大きく膨らむなどの変形が生じました。この部分を修理するために令和3年度に石垣の一部を解体し、修理方法の検討を経て、積み直し工事が始まりました。

平櫓下石垣の積み直し工事
