陣ノ内館跡

平成27年3月

甲佐町教育委員会

- 1 本書は、平成 20～25 年度に甲佐町教育委員会が熊本県上益城郡甲佐町大字豊内字陣ノ内において実施した町文化財「陣ノ内館跡」の文化財調査報告書である。
- 2 本調査は、保存目的の範囲確認調査として、甲佐町教育委員会が実施した。
- 3 現地での測量は、世界測地系に基づく。
- 4 測量は、一部を株式会社埋蔵文化財サポートシステムに委託し、その他を甲佐町教育委員会が行った。土色は『新版標準土色帖』1967 年によった。また報告書作成に係る製図及び編集は、村田理恵・上妻眞智子・今村愛が行った。報告書内で用いた地図は、建設省国土地理院長の承認を得て、甲佐町が調整したものを使用した。（承認番号 昭 55 九公第 120 号）また、字図は昭和 58 年度～平成 15 年度に甲佐町が実施した地籍調査に基づき作成されたものを使用した。
- 6 陣ノ内館跡出土の遺物実測及び製図の一部を株式会社埋蔵文化財サポートシステムに委託し、その他を村田・上妻が行った。また、遺物の所見については小野正敏氏・大橋康二氏・美濃口雅朗氏・前川清一氏の協力を得たほか、調査に伴う文書資料の翻刻は佐藤征子氏の協力を得た。
- 7 陣ノ内館跡の遺構の写真撮影は、一部を株式会社埋蔵文化財サポートシステムに委託し、その他を担当の西口貴志が行った。
- 8 本書に関わる図面・写真・遺物は、甲佐町教育委員会において収蔵・保管され、本報告に係る全ての成果は甲佐町教育委員会に帰属する。
- 9 本書のうち、第 2 章第 1 節を池辺伸一郎氏、第 4 章第 1 節を稲葉継陽氏、第 4 章第 2 節を鶴嶋俊彦氏に依頼し、その他章節の執筆及び報告書全体の編集は西口が行った。

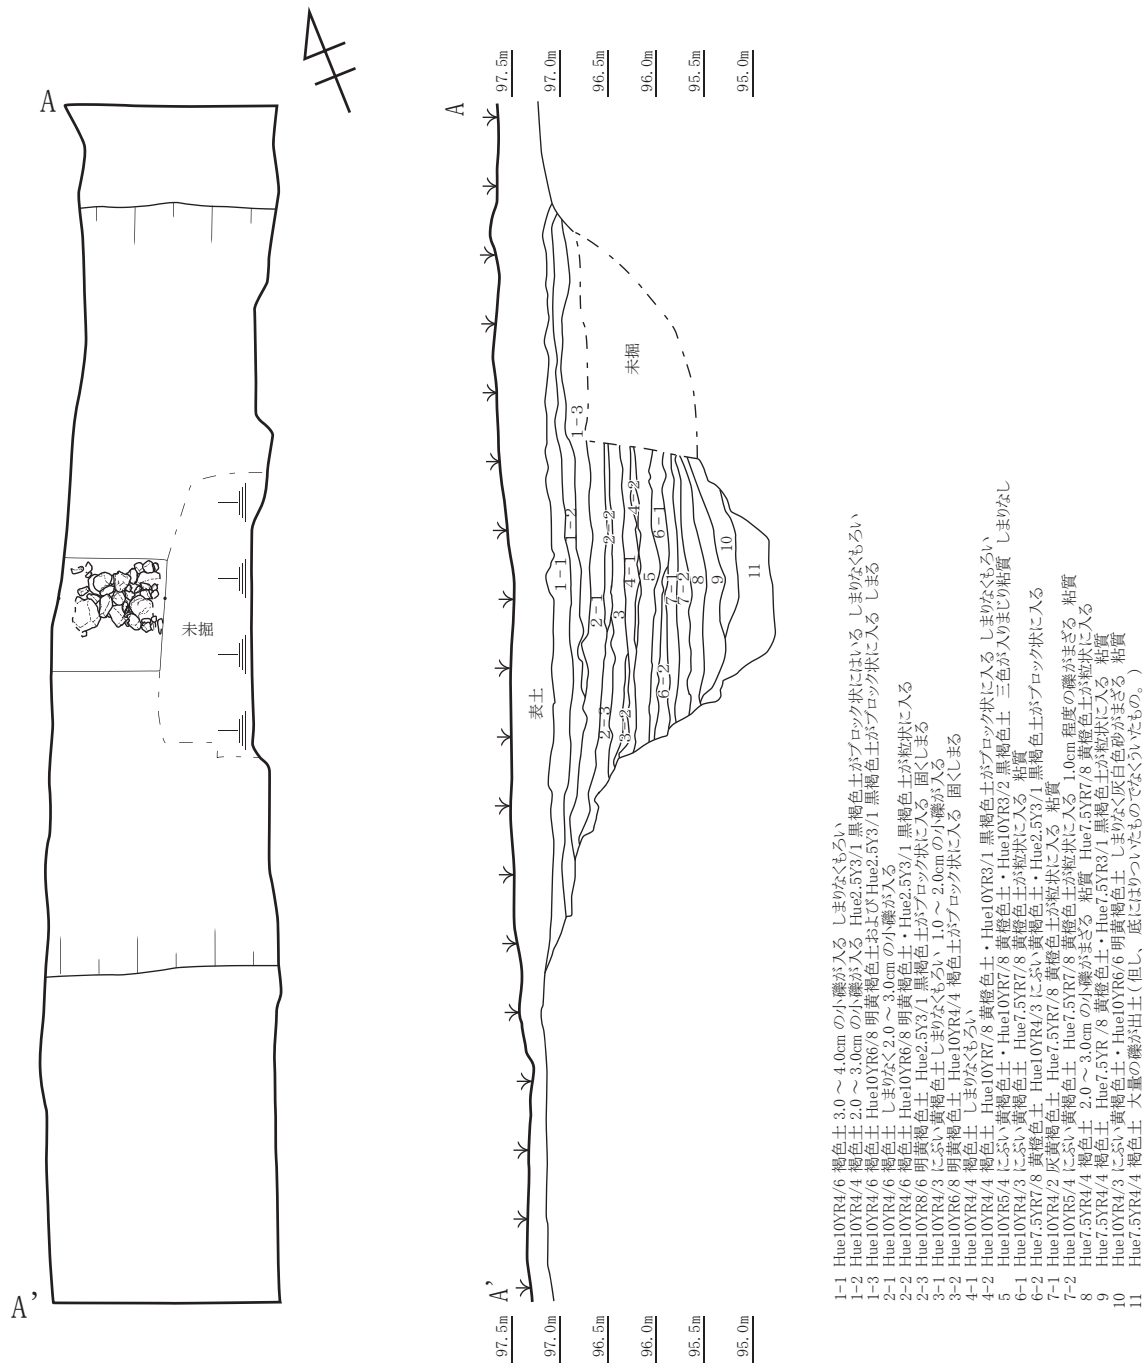
図3-17 13トレンチ 平面・土層断面図 (S=1/80)

13 トレンチは、南側斜面下、7 トレンチから西へ 60m、2.2×12.5mの範囲で掘削した。調査では、東西にわたる幅 8.0m、深さ 2.3 m の堀を確認し、北側を除き完掘した。堀底は箱型を呈し、堀の肩に段は形成されない。7 トレンチと異なり、堀の北側の上端は斜面直下には出土せず、斜面から 2.5m 南から出土した。図化した石は全て 11 層中のもので、堀存続中に落下したものとみられる。埋土は、水平に堆積しており、人為的な埋め戻しが行われたと考えられる。1～2 層中では、18 世紀から 19 世紀前半の陶磁器が出土していることから、それ以後の造成が行われたとみられる。

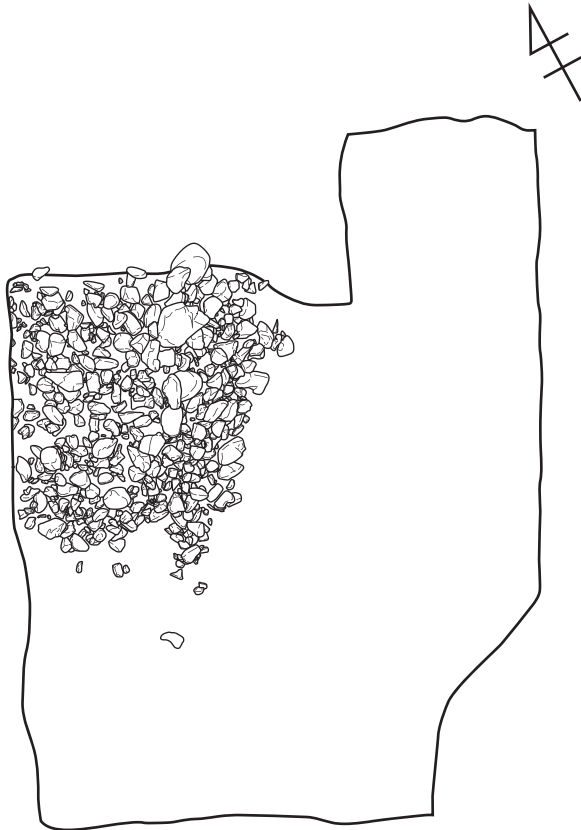
図3-29
22トレンチ 平面図 (S=1/40)

22 トレンチは、土塁上 19 トレンチから東へ 2.5m、2.0×3.5m の範囲で掘削した。調査は石列の分布調査に基づくもので、19 トレンチに引き続き石敷き遺構が土塁表面を覆うように出土した。石敷き遺構は、東にある 16 トレンチとつながることが想定されたが、調査の結果つながらず、16 トレンチから延びる石敷き遺構の端部も確認できなかった。

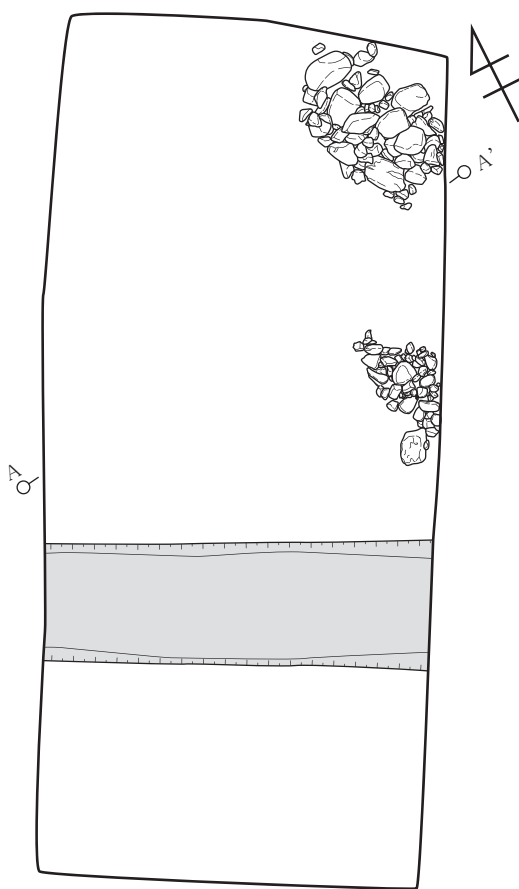
図3-34 28トレンチ 平面・土層断面図 (S=1/40) ※網かけは近現代の攪乱

28 トレンチは、中央平坦部の南西端の堆積状況確認のために、4.5×2.0mの範囲で掘削した。調査では、北東から南西方向に堆積した土塁の埋土を確認した。土塁上層(3～5層)は砂を基本に堆積、下層(6～12層)は粘質の土を基本に堆積する。黒褐色土(13層)上に版築状に堆積し、表面には石が出土した。石は最大で0.3m程度あり、他トレンチで確認したものより大型である。土塁表面に張り付くが、ここで確認された土塁も後に破壊されたものとみられ、本来の位置はとどめていない。

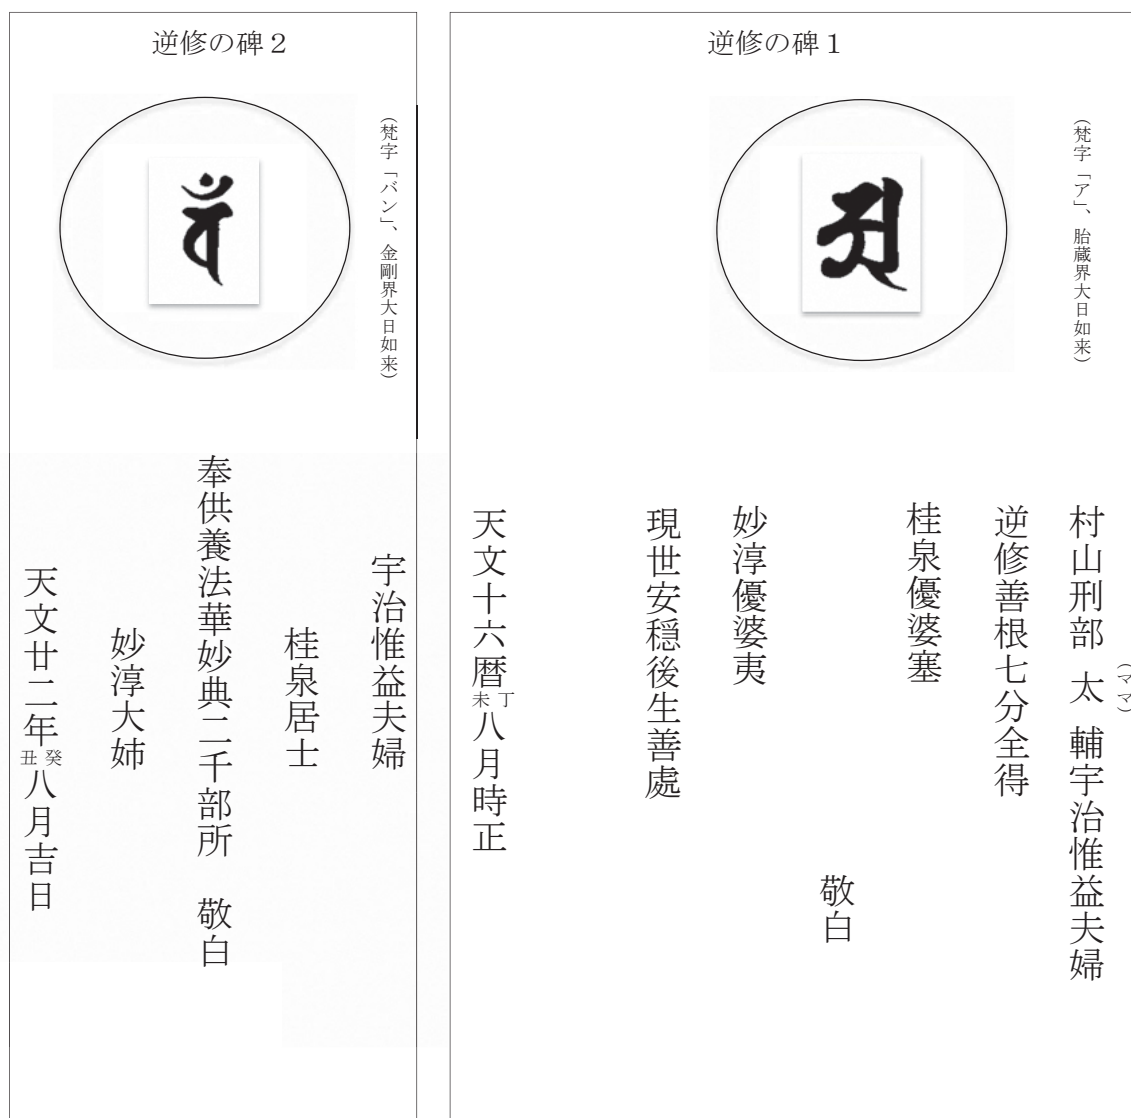
図3-62

隣り合う対の逆修碑は、斜面麓に西方向を正面に立地する。板碑の基礎部分は地中に埋没し正確な形状を測ることはできないが、現況（第4章 写真4-1参照）では逆修の碑1（正面に向かって右）は、高さ1.27m・最大幅1.09m、逆修の碑2（正面に向かって左）は、高さ1.0m・最大幅0.97mを測る。共に板状の自然石表面を鑿の工具で上方には○に梵字、下方には逆修碑1は6行、2は文字列を方形に囲み5行にわたり銘文を刻む。

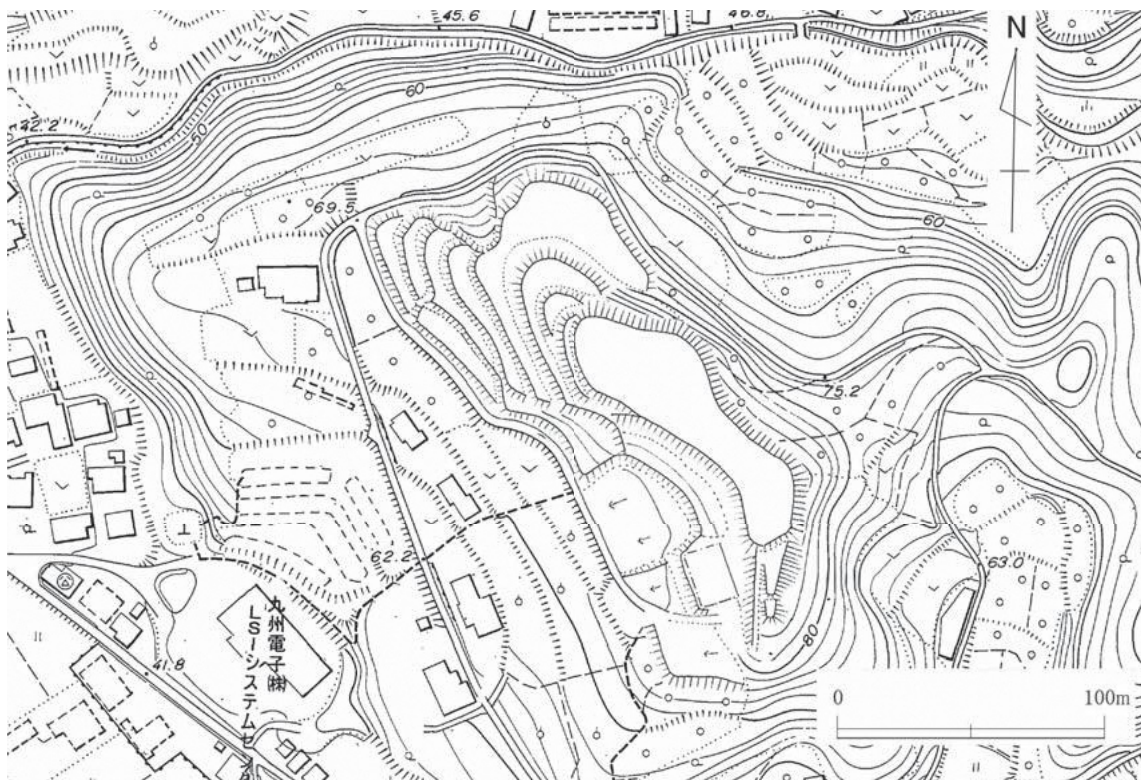
図 4-8 甲佐町松尾城跡 (鶴嶋俊彦原図)

遺跡は標高 93.3 m の独立丘にあり、南北 200 m にわたって削平された曲輪群が展開する。最高所の曲輪は長軸 120 m 短軸 30 m の地形に沿った不整形の曲輪で最も面積を有し主郭となる。この主郭の北西側稜線に小規模な腰曲輪群が付属する。墨線を示すものは郭群の切岸であり、堀切や空堀といった特段の城郭遺構は確認できない。こうした切岸を主体とする縄張りは、一般的に南北朝期の城郭の特徴であるが、阿蘇氏領域では戦国期に至るまで普遍的に見られる特徴で、阿蘇氏及びその家臣団にあっては城郭の縄張り技術は未熟なまま中世を終えたと考えられる。
