藤原宮大極殿院の調査（飛鳥藤原第190次） 記者発表資料

独立行政法人国立文化財機構
奈良文化財研究所 都城発掘調査部

発掘調査地：奈良県橿原市高殿町

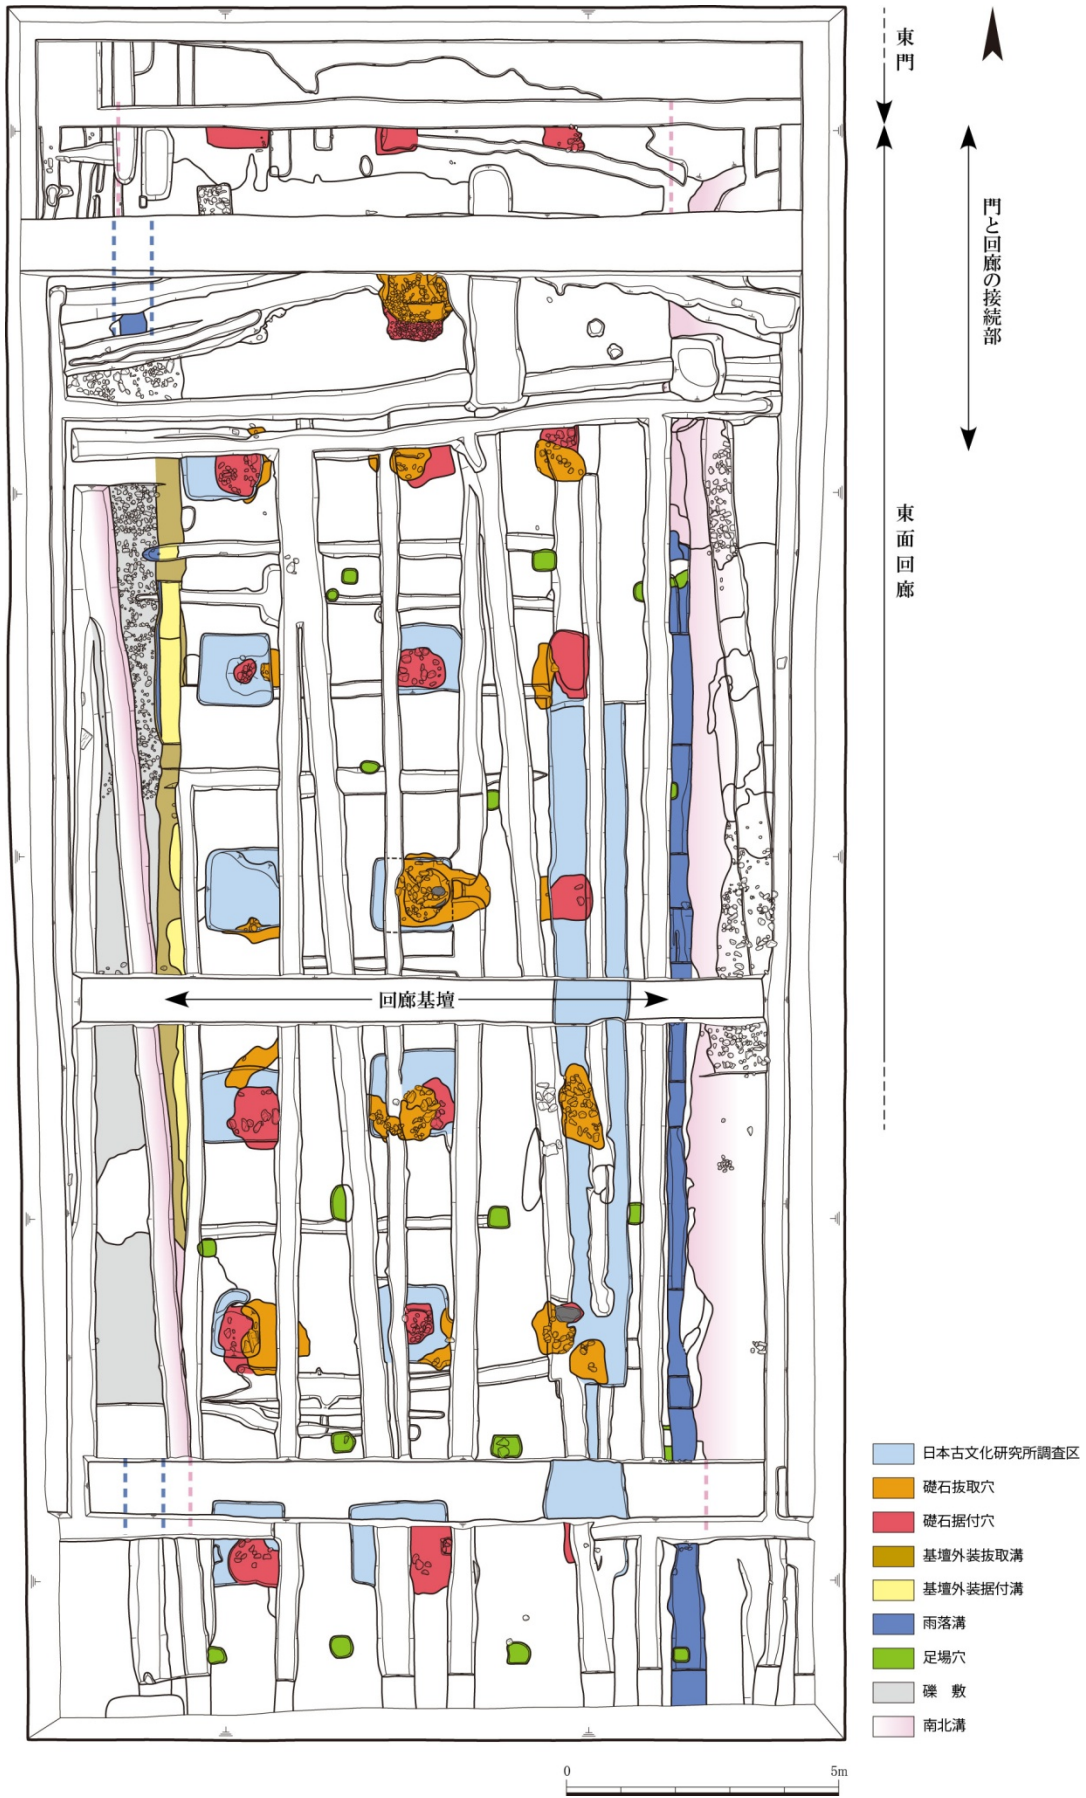
遺構平面図

第117次調査では桁行6間分、梁行2間分を確認しており、今回あらたに東門の南端にあたる3基の礎石据付穴を検出した。基壇土は削平されており、いずれも礎石は抜き取られていたが、礎石を据え付けるための穴や根石(直径20~40cmの川原石)をわずかながら確認できた。削平が大きく及んでおり礎石据付穴の遺存状況が良くないため、正確な規模や柱間寸法を計測することは難しいが、これまでの調査成果も考慮すれば、東門は桁行7間×梁行2間で、柱間寸法は桁行4.2m(14尺)、梁行3.3m(11尺)とすることができる。

東面回廊 基壇土は削平されていたが、あらたに16箇所の柱位置を確認できた。いずれも礎石は抜き取られており、礎石据付穴や根石、あるいは抜き穴を検出した。遺存状況が良くないため、礎石据付穴の規模は不明である。柱間寸法は、既往の調査成果と同じく、桁行4.2m(14尺)×梁行3.0m(10尺)である。ただし、その北端、すなわち東門との接続部にあたる2間分は、桁行の柱間寸法がやや狭くなる。このうち、回廊棟通り北端の礎石据付穴では、埋土に拳大の礫(直径5~10cm)を充填している状況が認められる。

雨落溝 東雨落溝は、あらたに長さ約 18m分を検出した。素掘りの溝で、溝内には砂が堆積していた。幅 45cm 程度、深さ 10cm。西雨落溝は、幅 70cm 程度の素掘りの溝。溝内には砂が堆積しており、その上を大極殿院内庭の礫敷が覆う。なお、東西雨落溝の心々間距離は約 9.9m である。
