平城宮東区朝堂院東門の発掘調査（平城第602次調査）記者発表資料

独立行政法人 国立文化財機構
奈良文化財研究所都城発掘調査部

調査地：特別史跡平城宮跡東区朝堂院地区

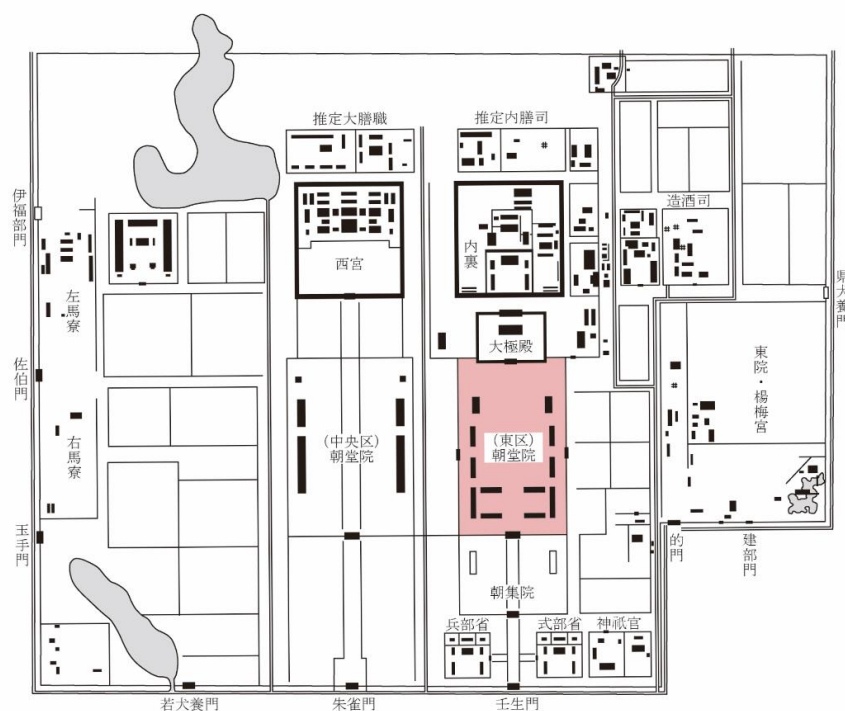
図 1 奈良時代後半の平城宮 (井上和人『日本古代都城制の研究』所収図に加筆)

奈良時代後半の平城宮には、儀式や饗宴の場である中央区と、朝政の場である東区の2つの朝堂院があったと考えられています。東区朝堂院は第二次大極殿院の南側に展開した南北約284m、東西約177mの区画内に、計12棟の朝堂が東西対称に並び、南には南門を構えていました（図1）。

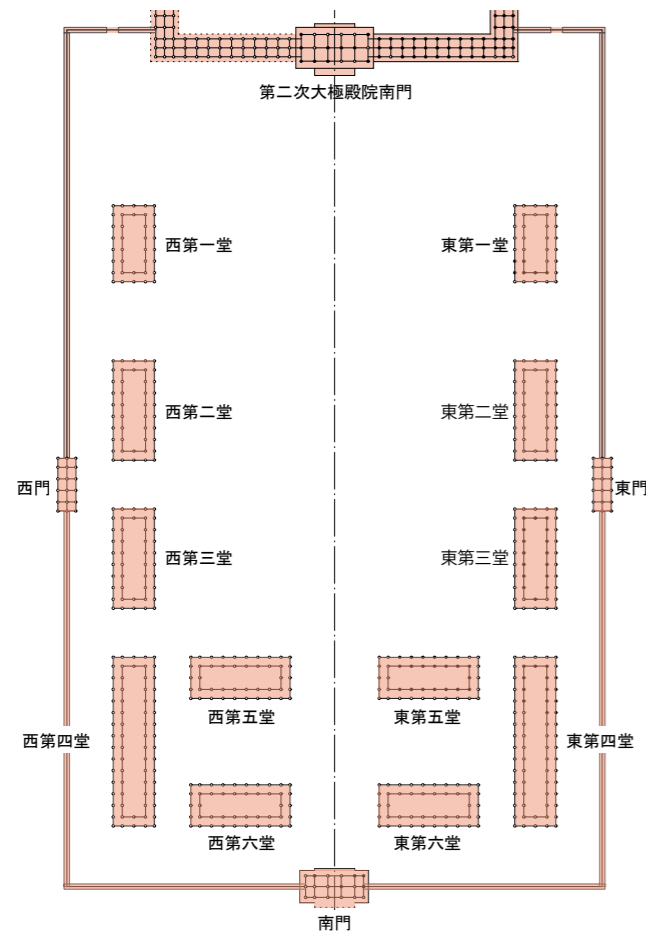
図2 奈良時代後半の東区朝堂院配置図

東区朝堂院地区では、1980～90年代にかけて、地区東半を中心に発掘調査をおこない、奈良時代前半から後半にかけての朝堂、南門の規模やその変遷、区画を仕切る一本柱塀から築地塀への変遷などがあきらかになりました（図2）。また、東西の建物にかこまれた朝庭部は礫敷や一部で瓦敷の舗装であったことがわかっています。

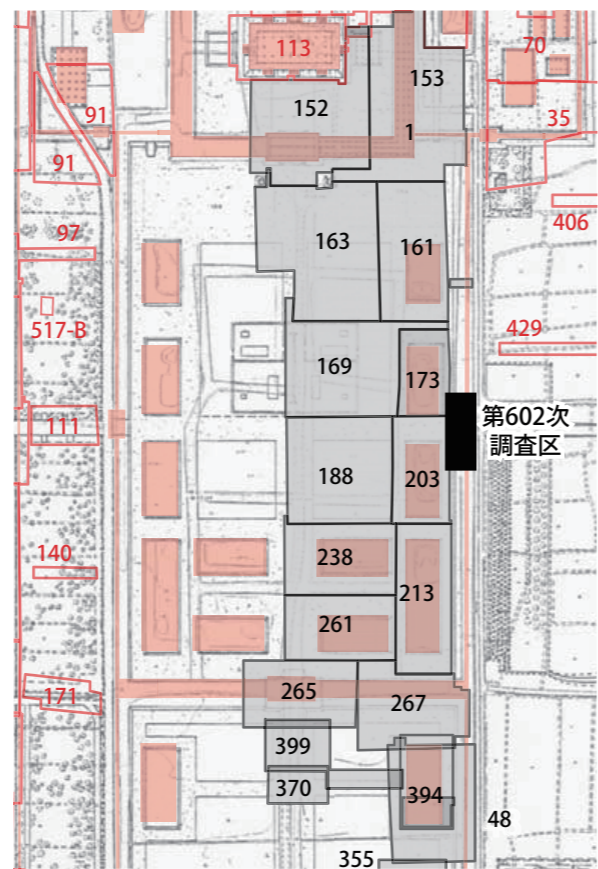
図3 平城第602次調査区と周辺の既調査区

朝堂院地区の東に開く東門は、1989年の調査（第203次調査）の際に、部分的に調査をおこない、基壇の南北規模があきらかになりました。今回の調査では、基壇の東西規模に加えて、東門の南北に取り付くと想定される築地塀の遺構をあきらかにすることを目的として、調査区を設定しました（図3）。調査は

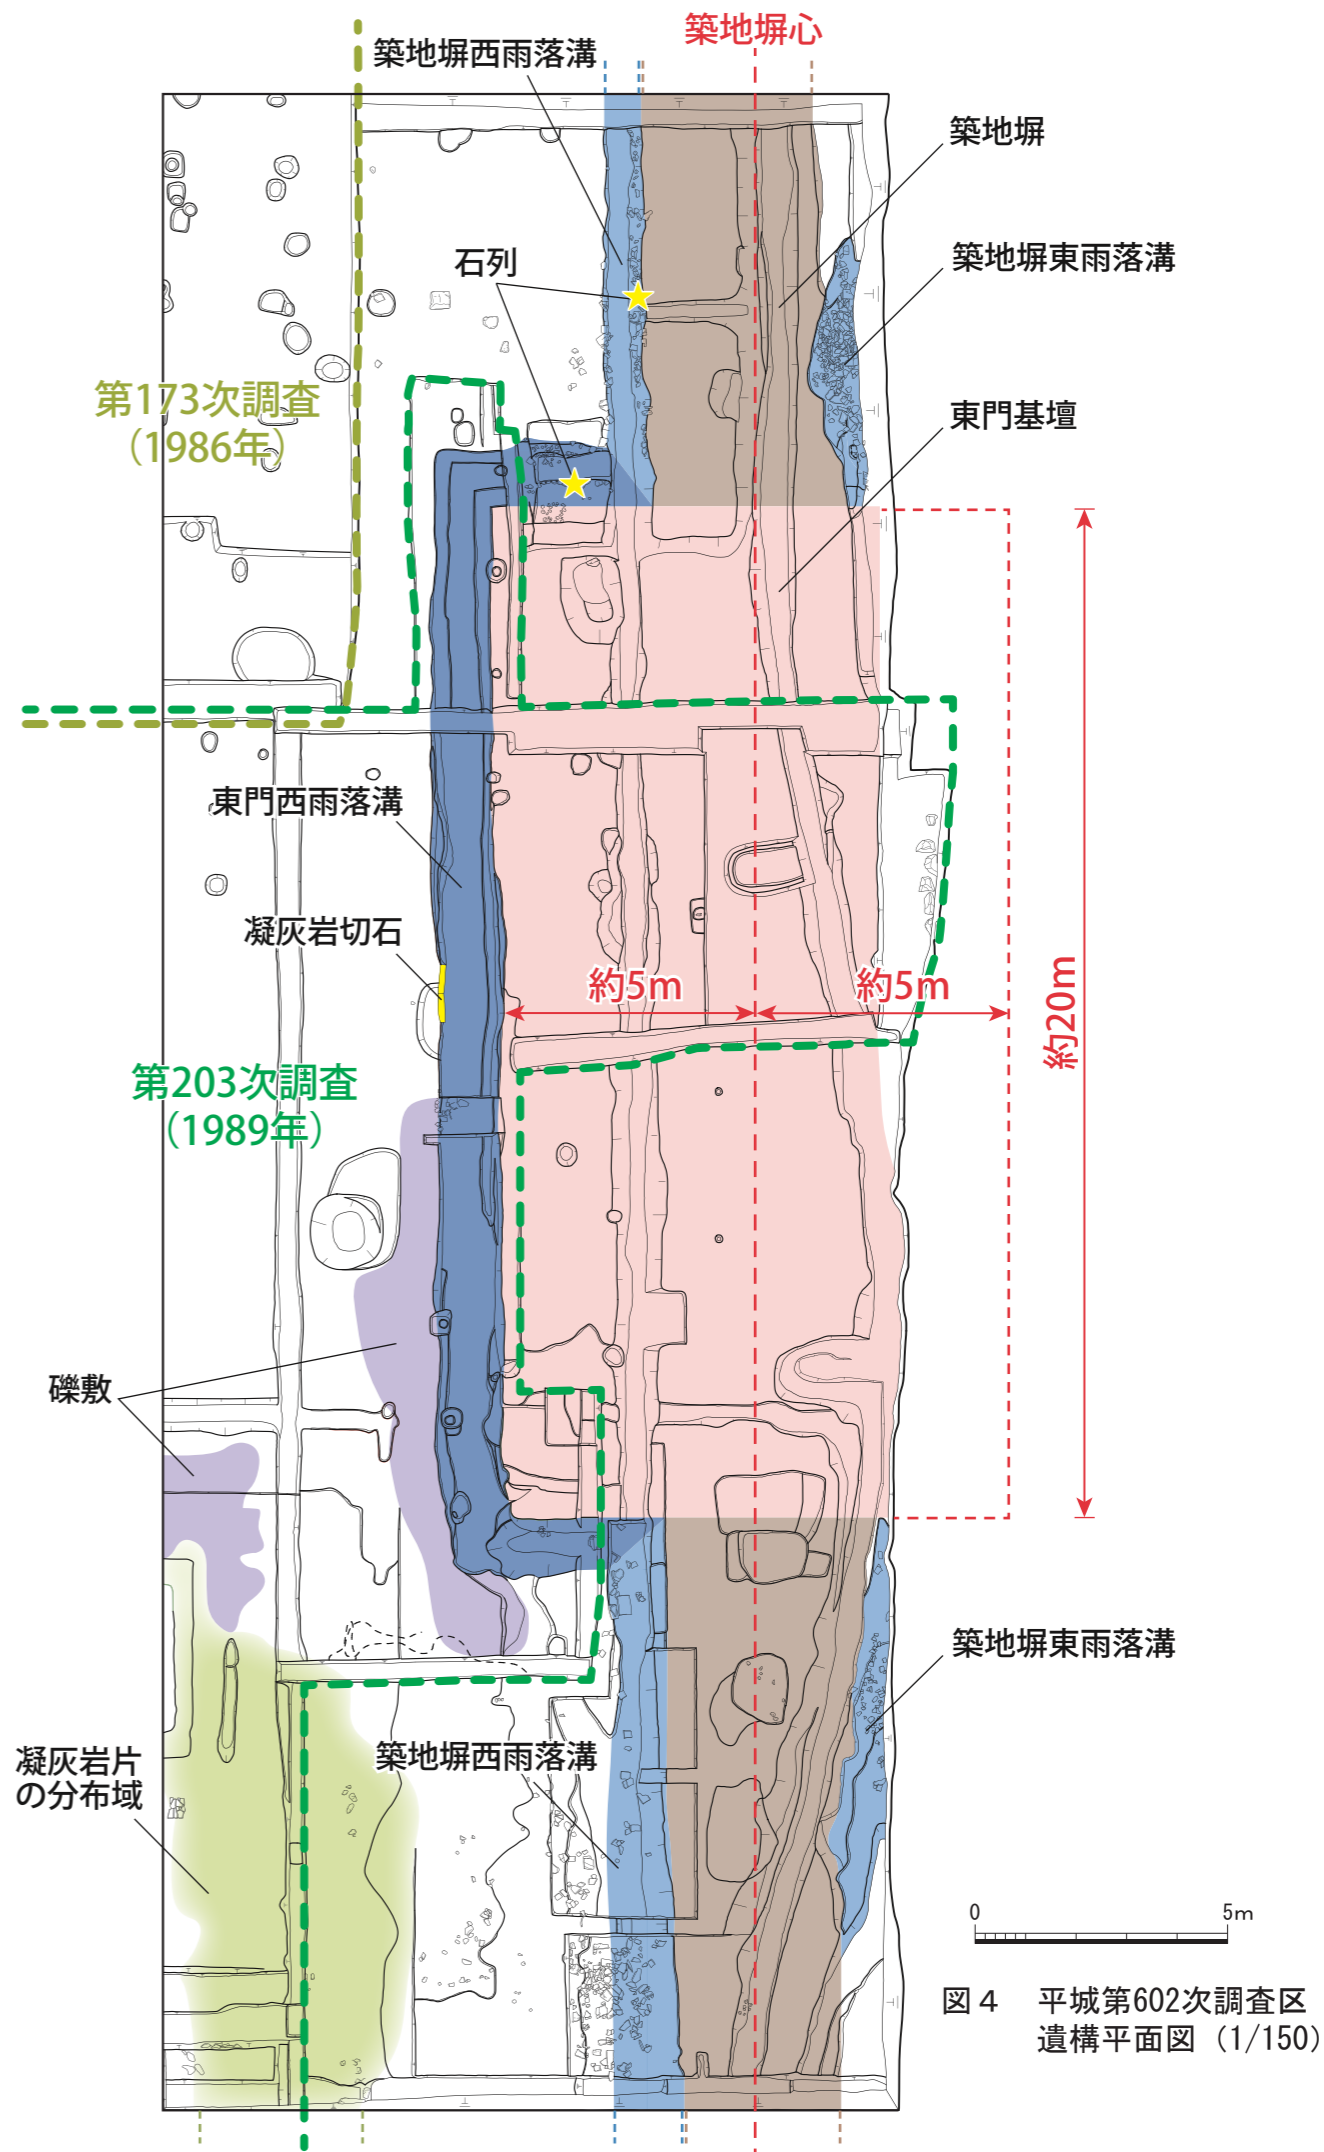
図4 平城第602次調査区遺構平面図 (1/150)

(1) 検出した遺構(図4)

今回の調査では、奈良時代後半の東門基壇、築地塀、雨落溝、朝堂院内に散乱する凝灰岩片の分布域を検出しました。

基壇 調査区中央部で検出した東西約7.5m、南北約20mの基壇。東側は水路によって壊されています。後世に大きく削平され、礎石や根石、据付掘方などは残っていませんが、約20cm分の厚さで基壇の積土を検出しました。

雨落溝 調査区中央部で基壇西半をめぐるように検出した幅1.0~1.2m、東西約4.5m、南北約22m、深さ0.2~0.4mのコの字形の溝。北側の雨落溝は素掘溝で、溝の基壇側に拳大の石列を検出しました。西側の雨落溝では、中央付近で溝の西肩に原位置を保つとみられる凝灰岩の切石を確認しました。南側の雨落溝は素掘溝で、多量の瓦が出土しました。築地塀の西雨落溝と流路は一連で、北から南へ排水します。

築地塀 調査区東の南北それぞれで検出した築地塀。基底部幅は約3.0mで、軟質土と礫混じりの硬質土を約10cmごとに交互に積んでいます。築地塀の東西には雨落溝が並行します。築地塀は調査区外の北および南へ続きます。

西雨落溝 調査区北および南の築地塀西側で検出した南北素掘溝。東門の雨落溝に接続し、調査区外の北および南へと続きます。調査区北の雨落溝は、幅約0.7m、深さ0.1~0.2mで、今回の調査では長さ約7.5m分を検出しました。溝の東肩に拳大の石列を検出し、東門の雨落溝で検出した石列と一連と考えられます。後世に溝は大きく壊されていますが、多量の瓦が出土しました。調査区南の雨落溝は、幅約1.0m、深さ0.3~0.5mで、今回の調査では長さ約11m分を検出しました。溝は上下2層にわかれ、ともに多量の瓦が出土しました。

東雨落溝 調査区北および南の築地塀東側で検出した南北素掘溝。調査区北の雨落溝は、幅約0.8m、深さ0.2~0.3mで、北端および東端は後世に大きく壊されていますが、今回の調査では長さ約5.0m分を検出しました。溝からは多量の瓦が出土しました。調査区南の雨落溝は、幅約0.6m、深さ0.1~0.3mで、南端および東端は後世に大きく壊されていますが、今回の調査では長さ約8.0m

東雨落溝は東門基壇との交点で溝が途切れることから、西雨落溝と同様に、本来は東門の東雨落溝に続いていたとみられます。

凝灰岩片の分布域 調査区西南隅で東西5～6m、南北約9mの範囲で、凝灰岩片の分布を検出しました。朝堂（東第三堂）の東側に位置します。礫敷よりも下層にあり、東第三堂付近では厚さが約5.0cmで、東に向かって薄くなっていきます。長辺が10cmほどの凝灰岩片もありました。朝堂や東門の基壇外装に関わるものとみられます。調査区外の南へと続きます。

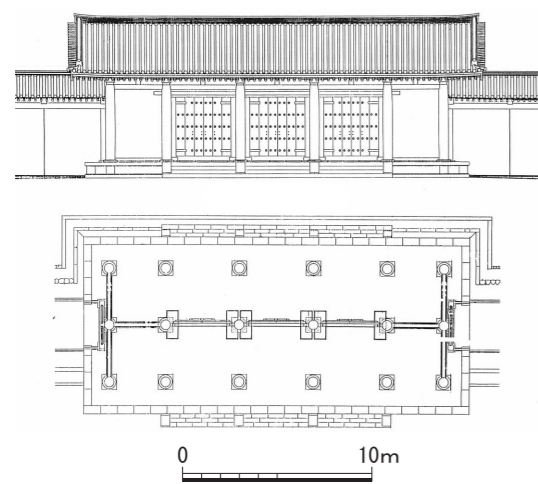
図5 東院南門 (建部門)
上: 復原立面図・平面図 (『年報1995』所収図を修正)
下: 復原建物南外観 (2010年)

東門の雨落溝から想定される東門基壇の南北規模は約20m（66尺）で、築地塀心から基壇西端までの距離を東へ反転させると、当初の東西規模は約10m（33尺）と復元できます。第203次調査では東門の上部構造を、桁行中央間3間をそれぞれ13尺（約3.9m）、桁行端間と梁行を10尺（約3.0m）とする5間×2間の南北棟建物と推定しました。礎石建ちで、周辺から瓦が多量に出土したことから、瓦葺と考えられます。今回の調査であきらかになった東西規模からも、この上部構造の想定の妥当性を追認しました。平城宮内の門と比較すると、東門の基壇規模は、東院地区の東院南門（^{たけるべもん}建部門）の基壇とほぼ同規模であることもわかりました（図5）。

奈良時代後半の東門基壇は、南北規模が約 20m (66 尺)、推定の東西規模が約 10m (33 尺) で、東院地区の南門 (建部門) 基壇と平面規模が同程度であったとみられます。基壇規模から上部構造は桁行 5 間、梁行 2 間の南北棟建物と想定されます。

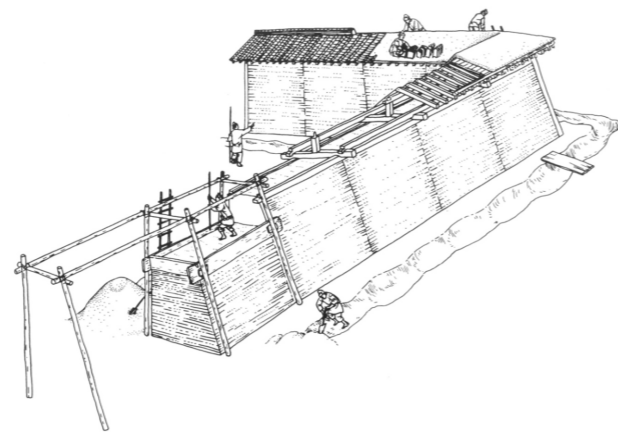
図6 築地塀の造営作業想像図
(奈文研『古代の官衙遺跡 I 遺構編』より引用)

築地塀は基底部幅が約3.0mで、雨落溝から瓦が多く出土したことから、瓦葺であったと考えられます（図6）。また東門の雨落溝と流路が一連で、東門周辺では、朝堂院内の雨水を院外に排水せず、そのまま南北方向に流していたことが確認できました。
