平城第640次調査 記者発表資料

## 興福寺東金堂院の門と回廊の発掘調査

法相宗大本山 興福寺  
国立文化財機構 奈良文化財研究所

調査地：奈良市登大路町 興福寺東金堂西正面  
調査期間：令和3年(2021)7月13日(火)～(継続中)  
調査面積：260m<sup>2</sup>(南北20m、東西13m)

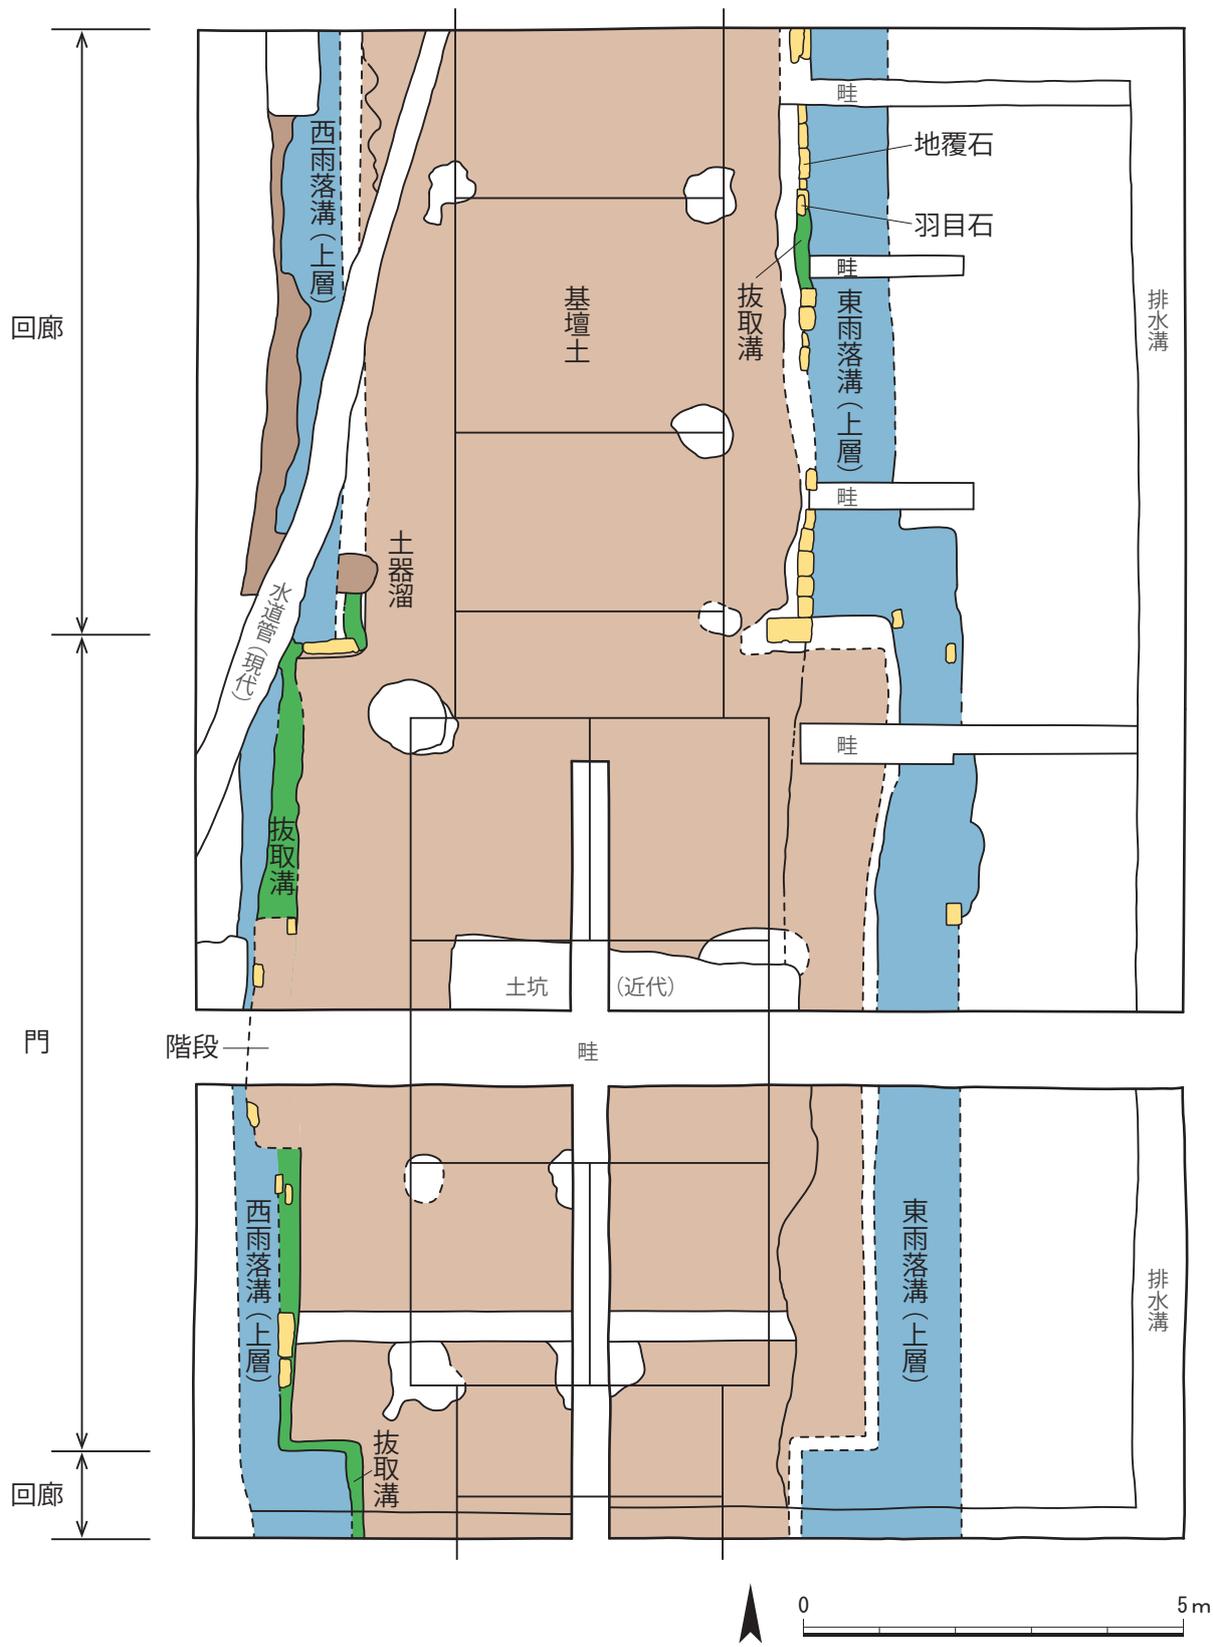
图2 遺構平面略図 S=1:100

東金堂の西約20mの位置で、門の全体（南北約11m）と、門の南北に取り付く西面回廊の一部（北で南北約8m、南で南北約1m）を検出しました（図2）。

**基壇** 東辺では、地覆石と羽目石の一部、および地覆石の抜取溝を検出しました。西辺では、地覆石の抜取溝を検出しました。これらから、基壇の東西規模は約6.2m(21.0尺)であることが判明しました。

**建物** 門の北で、礎石の据付・抜取穴を4基検出しました。一部では礎石の下に置く根石が遺存していました。梁行は、1間の単廊で、梁行の柱間寸法は、約3.5m(12.0尺)とみられます。桁行は、2間分を検出しました。柱間寸法は、北側の1間が約3.2m(10.5尺)、南側の1間が約2.4m(8.0尺)とみられます。後述する門との取り付きは約1.6mとなります。礎石の据付・抜取穴は一時期分しか確認されていません。

**基壇** 北辺、西辺、南辺の地覆石およびそれらの抜取溝を検出しました。南北の基壇規模は約10.8m(36.5尺)です。西辺は、回廊基壇の西辺から約0.9m(3.0尺)張り出します。東辺は精査中で詳細は不明ですが、基壇が門の南北中軸から対称形であるとすれば、東西の基壇規模は約8.0m(27.0尺)に復元できます。

**建物** 礎石の据付・抜取穴を 6 基検出しました。一部根石が遺存していました。梁行は 2 間で総長が約 4.7m (16 尺)、桁行が 3 間で総長が約 8.8m (30 尺) とみられます。柱間寸法は、南北方向の桁行が約 3.0m (10 尺) 等間、梁行が約 2.4m (8 尺) 等間です。礎石の据付・抜取穴は一時期分しか確認されていません。以上から、建物は切妻造の八脚門の形式であったと考えられます。建物の東西方向の中心軸は、東金堂と揃っています。
