特別史跡
一乗谷朝倉氏遺跡XIII

昭和56年度
発掘調査
整備事業概報

福井県立朝倉氏遺跡資料館

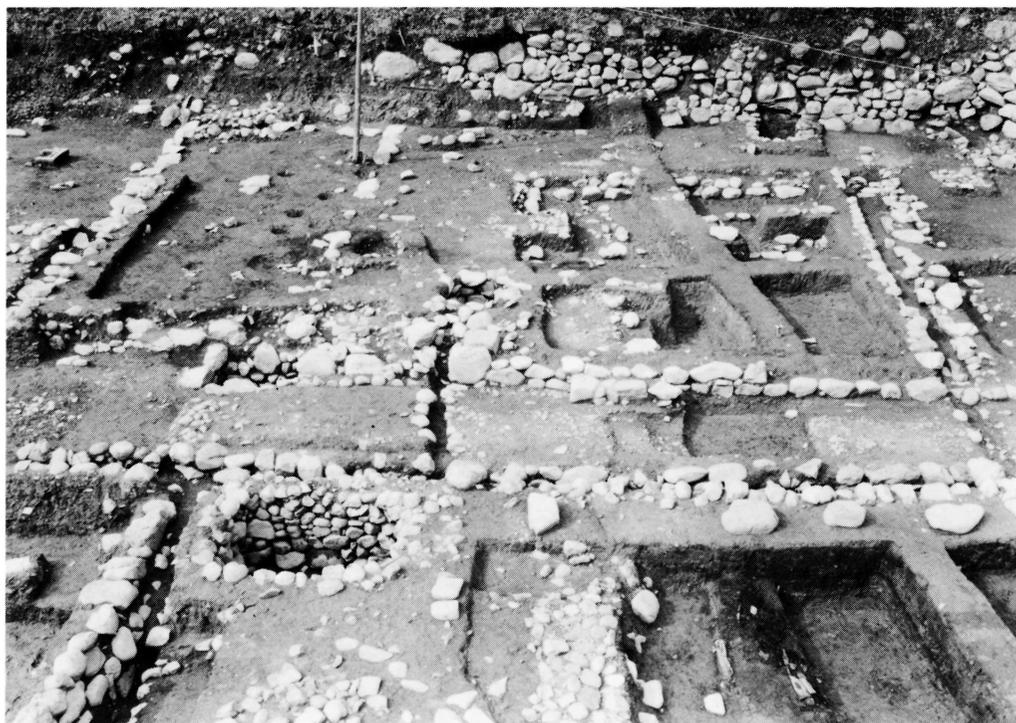
SB1715・SB1714 東から

SB1715 概報ⅫでA区とした地区のほぼ中央に位置し、東端をのぞいて全体が焼土で覆われていた。東西7.8m（4.5間）×南北3.8m（2間）の東西に細長い建物で、よく遺存している西側の礎石列を見ると半間間隔に柱が立っていたようである。建物内には特別な施設はなか

S B1714 炭混り灰色土上に礎石を据えた建物で、南北 5.6m（3間）、東西は 3.5m 分のみ遺存している。外周の礎石はよく残っているが、内部の礎石は残りが悪い。S X1769等に礎石が存在するが、位置が少しずれており、レベルも低いので時期的に異なるのかもしれない。また建物を取り巻く石列S X1835とは密接な関係があると考えられるが、これともレベル差がある。

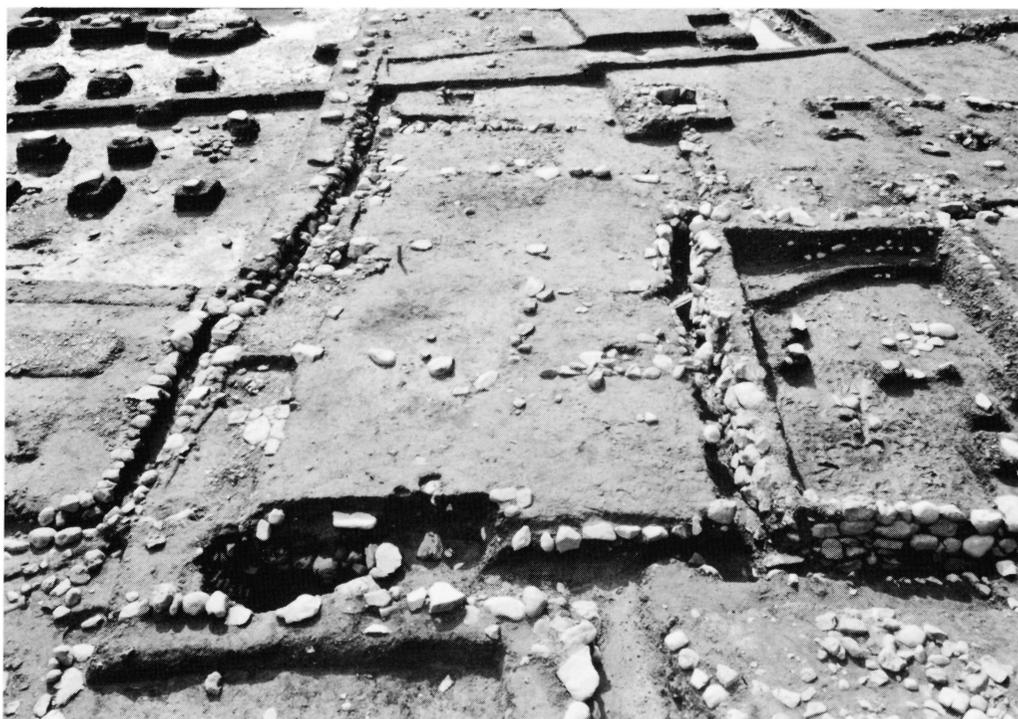
SB1720・SF1742 北から

S B 1720 発掘区の中央、やや西よりの礎石建物で、S D 1570、S X 1784、S D 1732に囲まれている。規模は東西5.65m（3間）×南北 4.7m（2.5間）を測る。東北隅に半間×半間の突出部があり、粒の揃った小砂利が敷きつめられている。溝を狭んで東側の通路 S S 1728と対応している所から、ここがこの建物の入口かもしれない。内部は南と北に二分され、南半分は焼土を敷いた土間、北半分は藁を敷きつめた平地床になっていた。

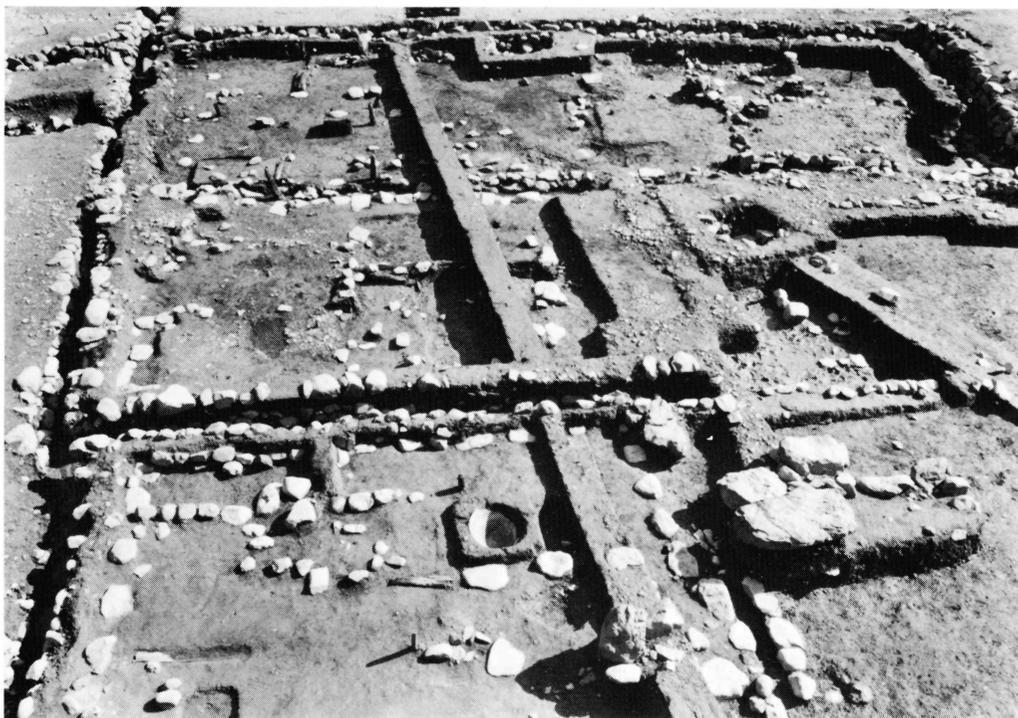
SB1722・SB1723 西から

S B1722 S X1838の下層に位置する礎石建物で、間口 4.7m（2.5間）、奥行 5.6m（3間）

を測る。建物と前の溝とが平行でないため西側は溝いっぱい建っているが、東側では1m程間隔がある。敷地の奥は何も発見されなかったが、井戸S E1597は他の例から推定すると最初から掘られていて、敷地がかさあげされるたびに井戸もかさあげされた可能性がある。敷地の西を区画する溝S D1571は途中までしかなく、それより奥は石列S X1790によって区画されている。

SB1723 間口5.6m（3間）、奥行は判然としないが、7.5m（4間）と推定される礎石建物である。間口は前の溝に規制されて梁行方向とは直角にならない。床は全体に藁を敷きつめている。東側半間分は粘質土を叩き締めた跡があり、S X1838同様通り土間だったのかもしれない。敷地の奥はS X1799付近に礎石らしき石があり、砂利や土が互層になっている所も存在することから建物が立っていたのかもしれない。

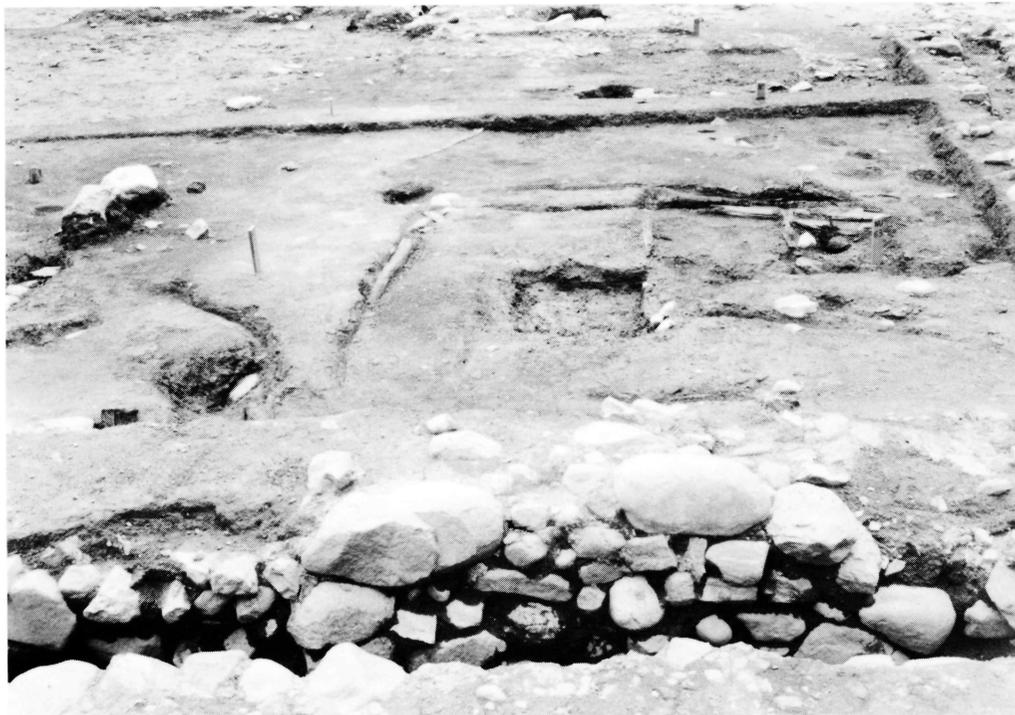
S X1838 北から

S X 1838 前回C区とした地区の北側の敷地に立つ建物だが、残っている礎石は一石しかない。しかし、この建物の床が一部焼け残っていた。床は梁行方向は約85cm間隔に自然木の転根太を敷き、桁行方向には同じく85cm間隔に根太を置き、その上に板を張って床としていたらしい。これまでの例から建物は間口いっぱい建っていたと推定されるが、東よりの半間は床が存在した痕跡がなく、堅く叩き締まっているのでおそらく通路だったのであろう。建物の奥行きは床の痕跡がある所までで砂利敷になっている部分は建物の外と推定される。とすればこの建物は間口 2.5間、奥行 3間で東に半間の通り抜けの通路が付いていたと推定される。

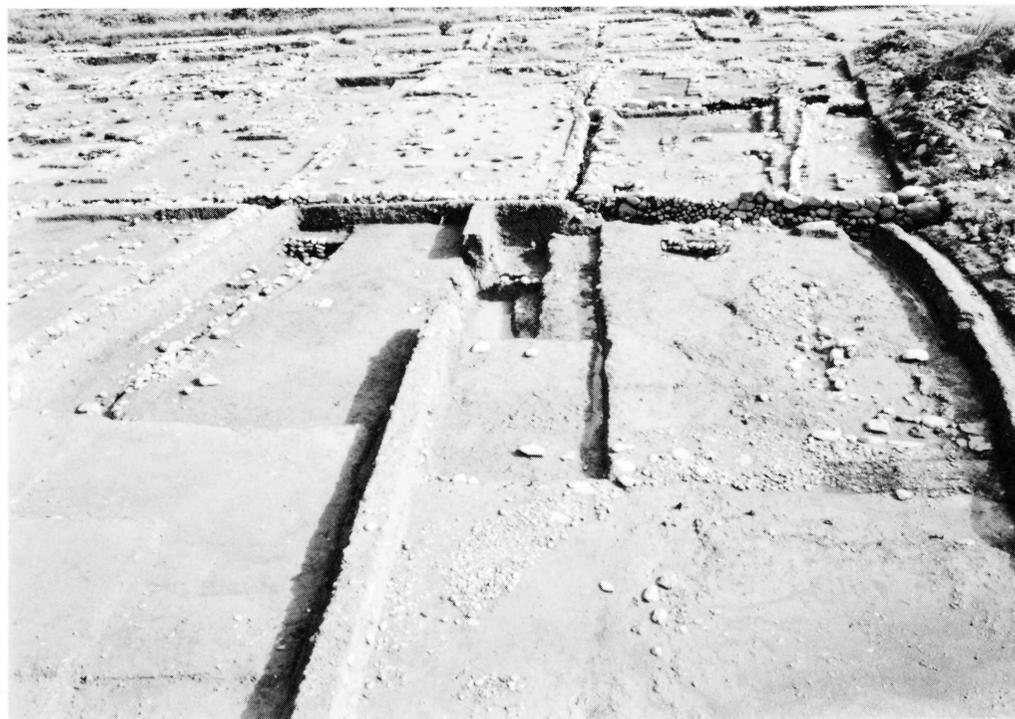
S S1729 西から

S S1729 巾約 1.3mの砂利敷通路である。三叉路になっており、南側へは発掘区外にのびる
 が、東と北西の方向のとは途中で消える。南方向と東方向とは直角に交叉しており、囲まれた
 所には礎石らしい石が認められ、南方向の通路にそって柵列S A1748がある。

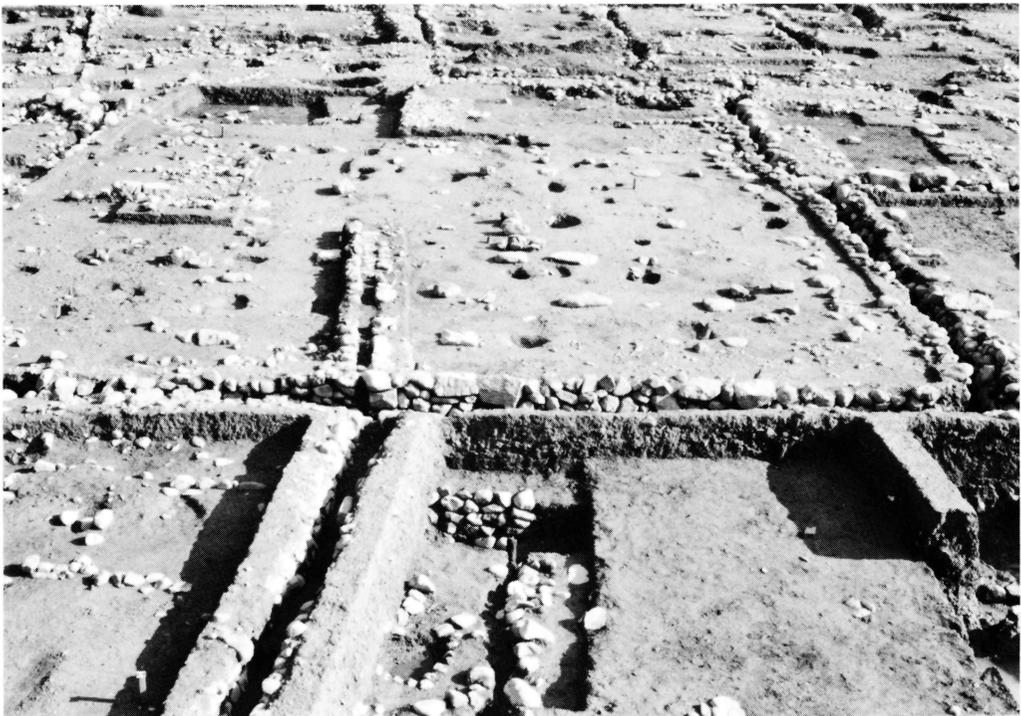
SB1560 西から

S B 1560 前回の報告ではS B1560は一時期古い建物であるとしたにもかかわらず、S D1584とS D1583に狭まれた9.4m×5.6mの礎石建物と誤った想定をしていた。しかし、下層を調査した結果S D1583を越えて北に広がっていることが判明した。S B1560は東西・南北とも9.4m(5間)の礎石建物で、南を除く三方の端の柱間は1.5mしかなく、この部分は広縁だったと考えられる。建物の東南隅に1間×2間の張り出し部が見られ、その南半分は砂利敷に

なっている。またこの張り出し部がS B1560と接する部分は礎石を別にしており、後に増築したのかもしれない。なお、この建物は火災で焼失したらしく柱の跡がはっきりと残っている礎石がある。

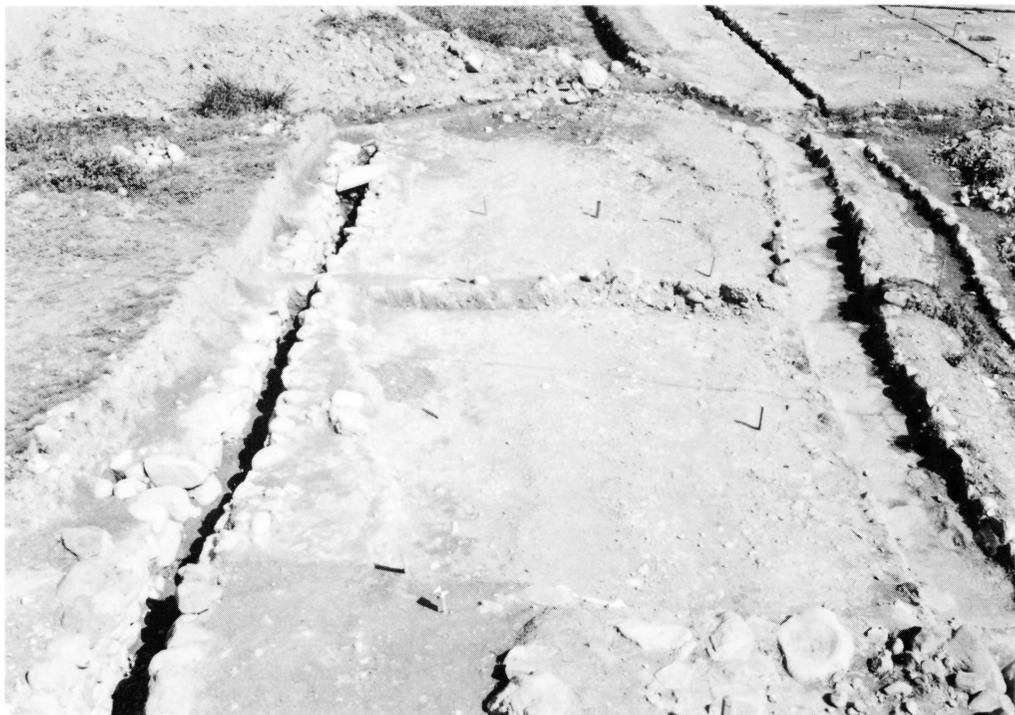
道路 SS495 南から

S S 495 谷内を南北に縦貫する南北道路の一つと考えられる遺構である。この道路は、すでに、第17、36次の調査によって検出されており、予想されていたものである。しかし、前回までの調査の段階では、道路の東側が破壊されており、その幅を確定することが出来なかった。しかし、今回の調査によって、この道路の東西の側溝も検出され、その幅員は、側溝を含んで約 8.5m であることが判明した。また、これまでも報告されている通り、この道路も改修が行われており、道路断面から判断すると、5回の改修が考えられ、その当初の道路面と最終の道路面との間は、所により多少異なるが、約 0.5～ 0.7m である。各改修時における道路面の差は、0.1～ 0.2m であって、それぞれ、基本的には、山土の上に砂利を固く敷きつめており、非常に良くしまっている。この道路面は、この谷の地形に従って、谷の口である北へ向ってゆるやかに傾斜している。

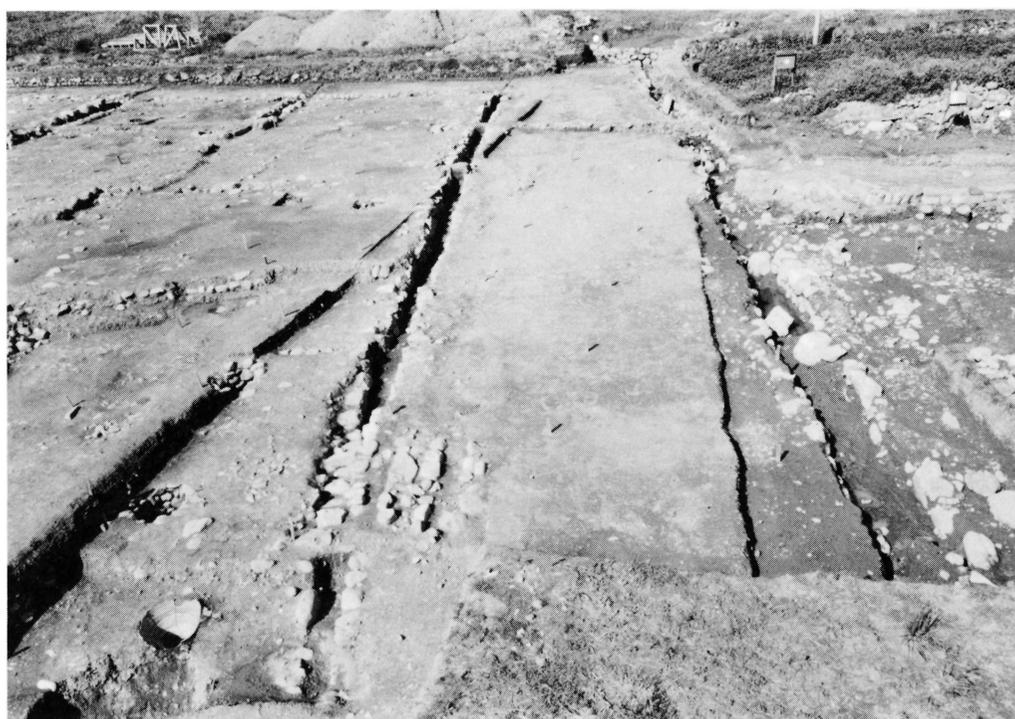
道路 SS1850 東から

S S 1850 前述の南北道路 S S 495 と直交する東西道路である。幅員は側溝を含めて約 7.5m である。この道路は、断面から判断して3回の改修が考えられる。これは、南北道路の5回に

比べ少ない。また、この道路の最終面の直下から井戸が検出されている。このことから考えてこの東西道路 S S 1850は、南北道路 S S 495等に代表されるこの谷内の当初の町割時から少し遅れて設定されたとも考えられる。この道路は、すでに述べたように、西端に於て、南北道路 S S 495に接続している。東は、一乗谷川の氾濫原となっており、橋の存在等の川との関係を示すものは残存せず、不明である。この道路は、川へ向って傾斜しており、その傾斜は、約4%である。

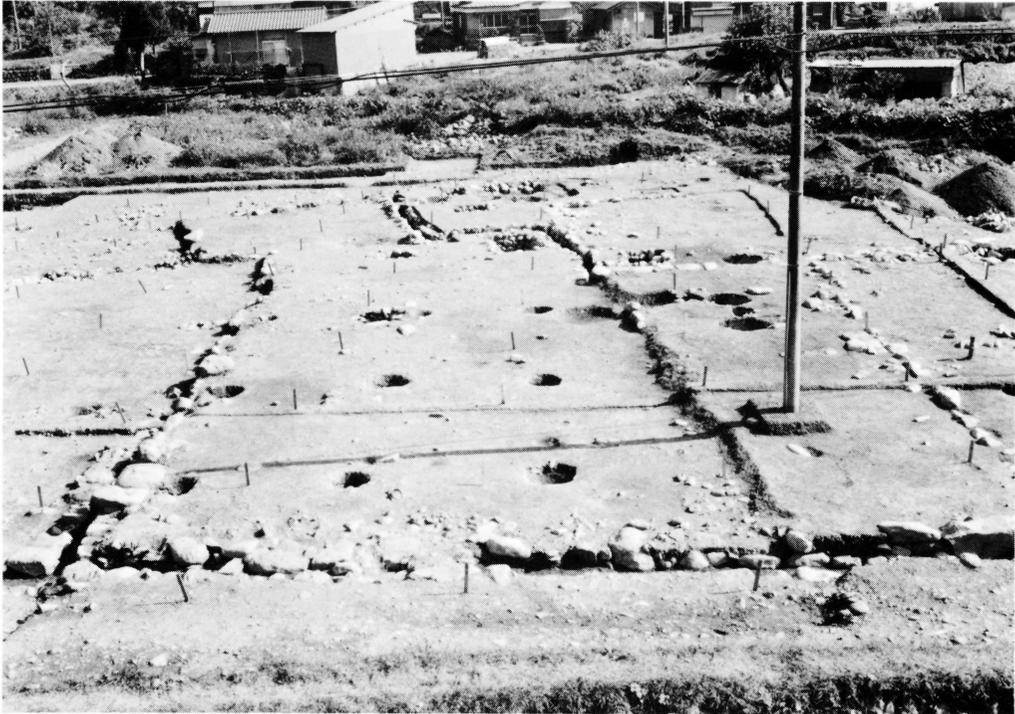
建 物 SB1895 西から

S B1895 発掘区中央西よりで検出された建物である。掘立柱跡とみられる 9 個のピットから成っており、一部に柱根を残している。東西約 8.4m、南北約 5.2m の規模を持っている。東西方向の柱間寸法は、約 4.0、4.4m であり、南北方向の柱間寸法は、約 2.6m であって、かなり大きい。或は、この 9 本の柱を基本柱として、その中間には、掘立としない柱を立てた、掘立と礎石立を併用する構造の建物であったとも考えられる。

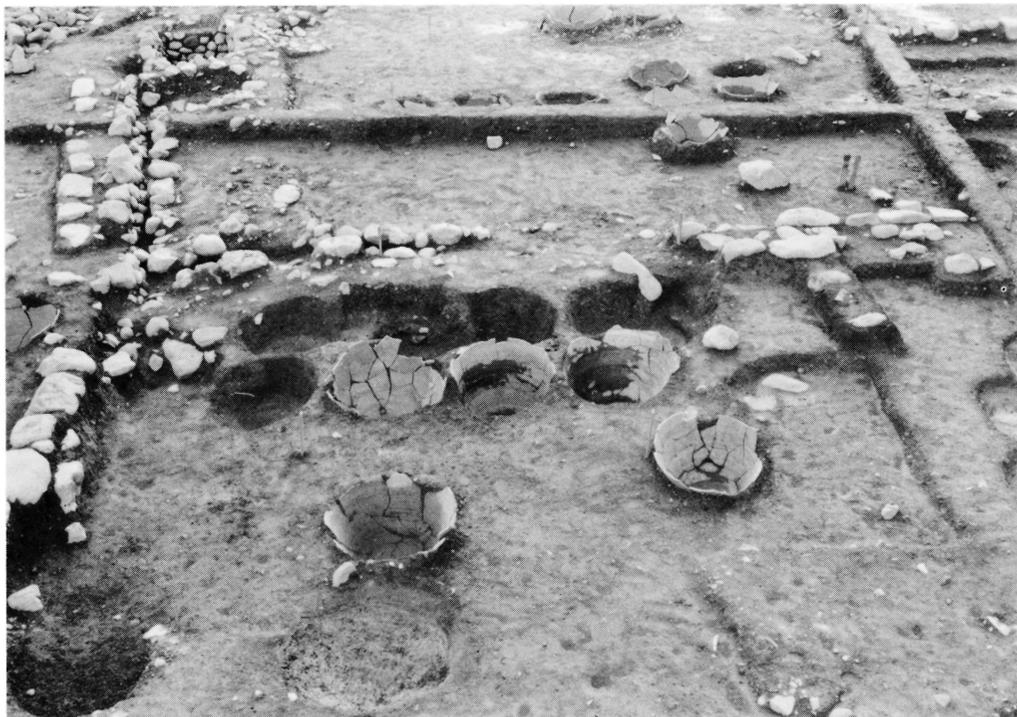
カメ埋設遺構 SX1923 北から

SX1921～1924 越前大ガメ埋設遺構である。SX1921・1924は共に 2 個のカメを並べたもので、SX1922・1923のように 8～10個並べたものとは性格が異ると考えられる。また、埋設の状態も、SX1921・1922がカメの腰付近まで埋めていたと見られるのに対し、SX1923・1924は肩付近まで埋めていたと見られる等若干異なる。用途としては、多くのカメを並べるSX1922・1923は、貯蔵とか液体を取り扱う職業に係ると考えられるが、正確なことは現在の所不明である。

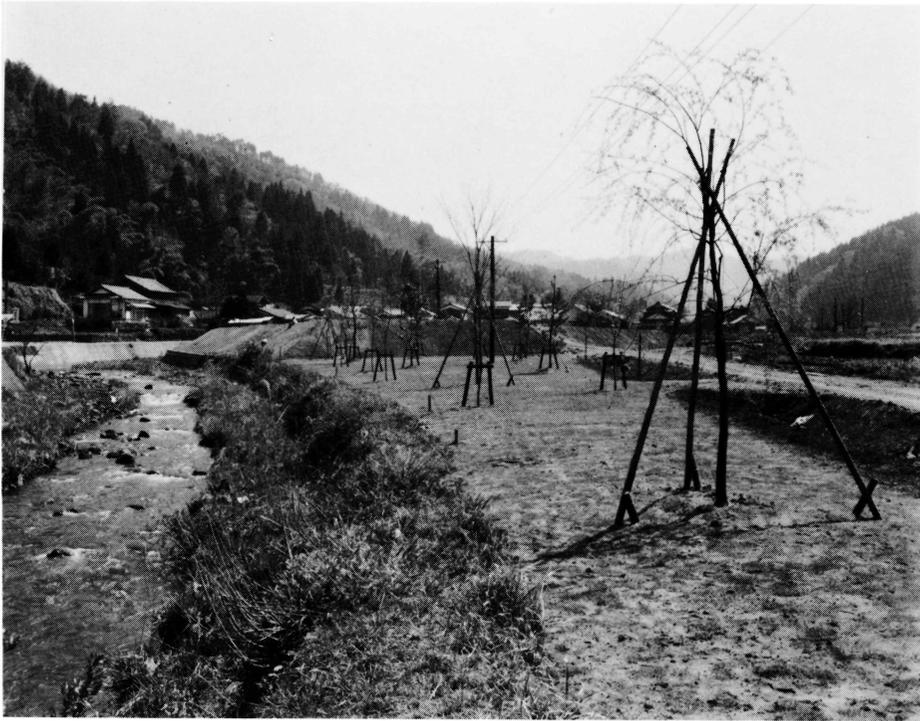
公園センター予定地北側整備状況 北から

朝倉氏遺跡の中央城戸ノ内町赤渕、川久保地係に遺跡見学者のための便益施設公園センター（仮称）が計画されている。センター周辺の環境整備と利用者の休憩緑地をかねて、センターの北側 820㎡を整備した。厚さ40cm平均で、山砂を盛土整地したのち高麗芝を目地幅 3cmで植栽した。また緑蔭と観賞をかねて、要所に高木を植栽した。アカマツ 3本、シラカシ 2本、サクラ 5本、ヤマモミジ 2本、シダレヤナギ 2本、ケヤキ 1本である。

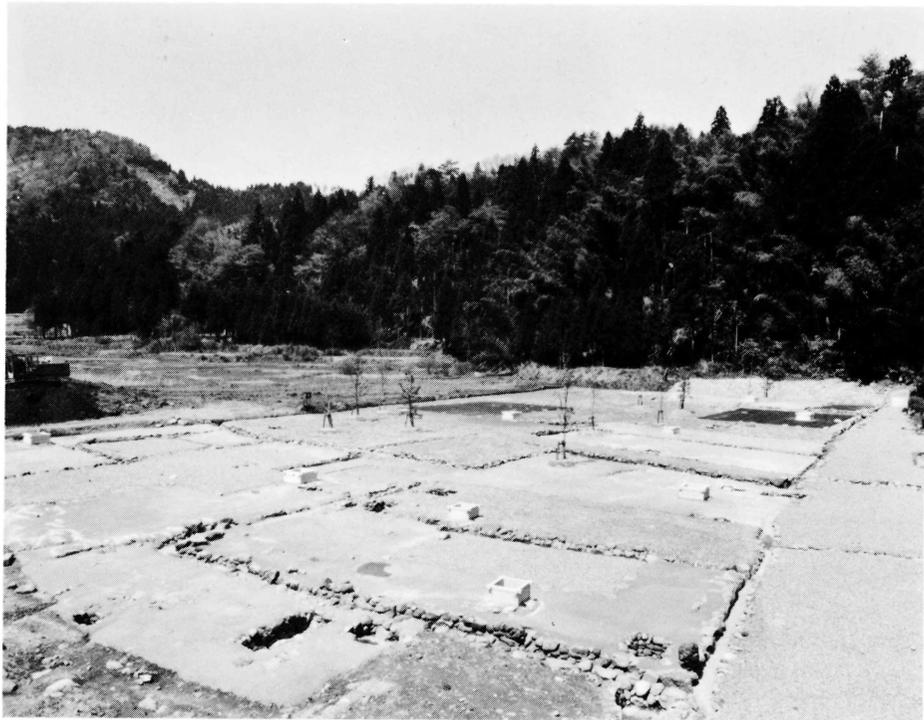
第40次発掘遺構整備状況 東北から

昭和55年度から昭和56年度にかけて発掘した福井市城戸ノ内町奥間野地係の第40次発掘調査地2800㎡を保存整備した。基本的には、礎石や溝側石などを露出して展観することにした。

この地区は、幅約 7.2m の東西道路を基軸にして、道路や溝によって大きく 3～4 地区に分けられている。西南側には、南側の区画が不明であるが広さ1100㎡ほどの寺院跡と推定される敷地があり、その北や東には、幹線道路や小路に面して間口 4.7m～11m、奥行 8m～16m の小規模な屋敷跡が並んでいる。

時期の異なる遺構が数層に重って遺存している場合が多いが、上層の遺構を中心に展示修景している。屋敷の配列や区画が分るように、それぞれ舗装や修景材料をかえて整備した。使用した材料、手法は礫混りソイルセメント舗装、ソイルセメント舗装、高麗芝張である。また道路跡には細砂利を化粧敷した。なお東西幹線道路の西側には、笏谷切石による階段を設けた。

屋敷内部に検出された礎石を用いた建物跡は、2.5cm厚の黒色アスファルトブロックで縁どり、碎石を 5cm厚に敷き基礎とし、その上にレミファルトを 5cm厚で舗装した。また礎石がぬかれていた礎石抜きとり穴や礎石が存在したことが明らかに考えられるところには新に礎石を補充した。
