特別史跡
一乗谷朝倉氏遺跡XIV

昭和57年度
発掘調査
整備事業概報

福井県立朝倉氏遺跡資料館

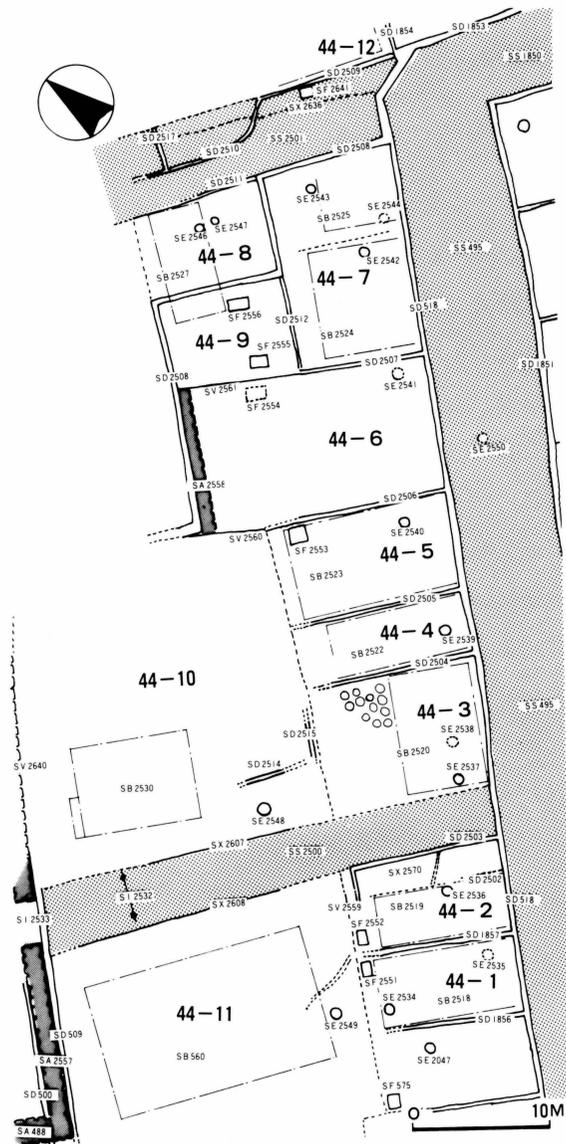
挿図 1 第44次調査区略図

検出された遺構は、道路3、石組溝27、土塁及石列8、礎石建物15、門1、井戸17、石積施設7、襲埋設遺構1等多数であるが、以下、その主要なものについてその概要を報告する。なお、この調査区は、道路や溝等によって12の屋敷に区画されるため、挿図1にみられるように各区画に44-1～44-12までの番号を付し、その区画割に関係する遺構について概説し、次いで、各区画内を解説することとする。また、使用した方角は、町割方向に注目し、北西を北としている。

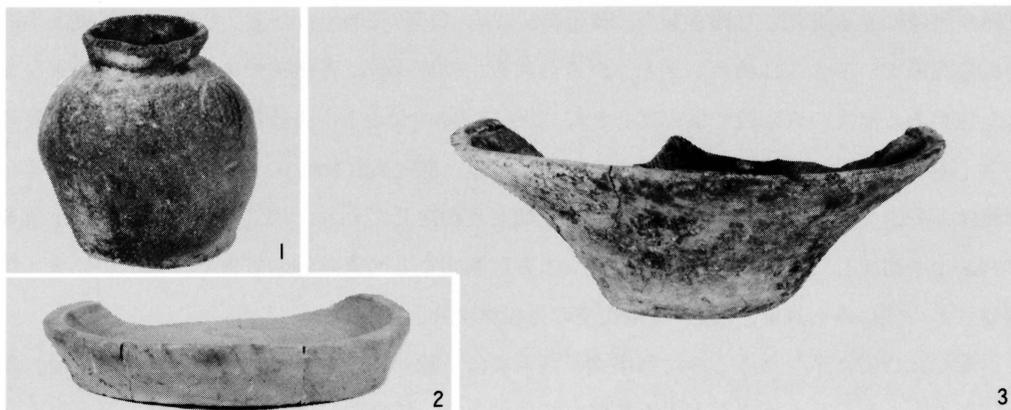
挿図5 越前焼 1. 壺 2. 皿 3. 播鉢

他に挿図5に示した壺(1)、皿(2)、播鉢(3)がある。(1)は挿図1の調査区略図で10区画とした部分(以下の区画ナンバーは全て挿図1の略図中のものを示す。)の山土整地土から出土したお歯黒壺で器高10.5cm、胴部径10.1cmをはかる。肩部に「〇〇」のへラ記号がみられ、内部に鉄片が塊状となって錆びた状態で残存している。(2)はS D 500より出土した皿で器高3.7cm、口縁部径20.7cmをはかる。(3)は10区画より出土した播鉢である(挿図8)。

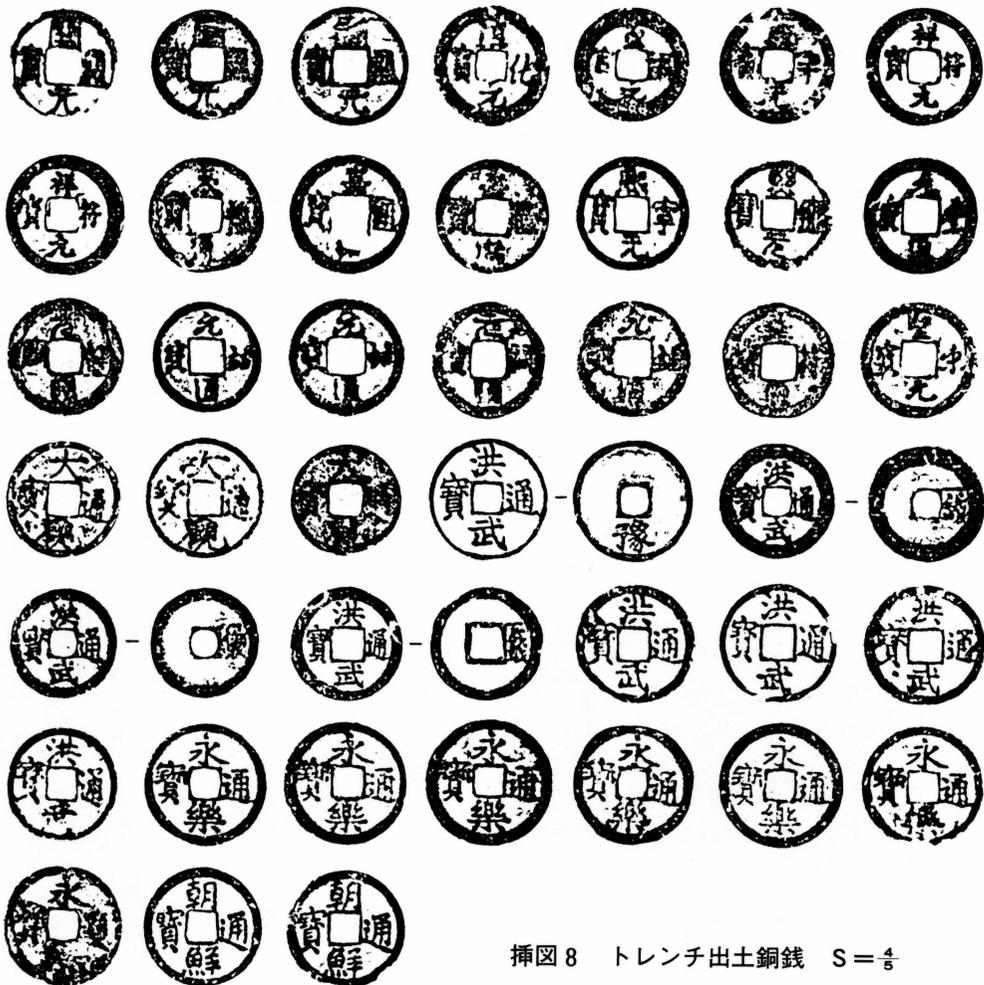
挿図8 トレンチ出土銅銭 S = 4

更に今回8区画に設定した深掘りのトレンチより1連とみられる銅銭が出土したので図示してみた。土層はS B 2527の整地土と考えられる層である。内訳は開元通宝3、淳化元宝1、至道通宝1、咸平元宝(?)1、祥符元宝3、天禧通宝(?)1、嘉祐通宝(?)1、熙寧元宝2、元豊通宝2、元祐通宝4、元符通宝(?)1、聖宋元宝1、大観通宝3、洪武通宝8、永楽通宝7、朝鮮通宝2枚で16種類の計41枚である。読みにくいものが数点みられるがそれらの銘の判読が正しいとすれば、1連41枚の銅銭のうち4割を超える17枚が明代以降のもので占められていることになる。この比率は一乗谷における過去の調査例、特に御所・安養寺における3連の銅銭、計290枚の出土例や29次S S 975 出土の例、更に35次S F 1353より409枚が出土した例(昭和45年度概報 御所・安養寺 1971、概報X、概報XI)等々と比較すると大きく異なり、北宋銭の割合も21枚と約半数にとどまっている。枚数が少量であることや、トレンチ内の出土ということで問題点も多く、この数値をどのように判断するかは今後の類例の増加を俟って検討することにして、今回は報告のみにとどめておきたい。

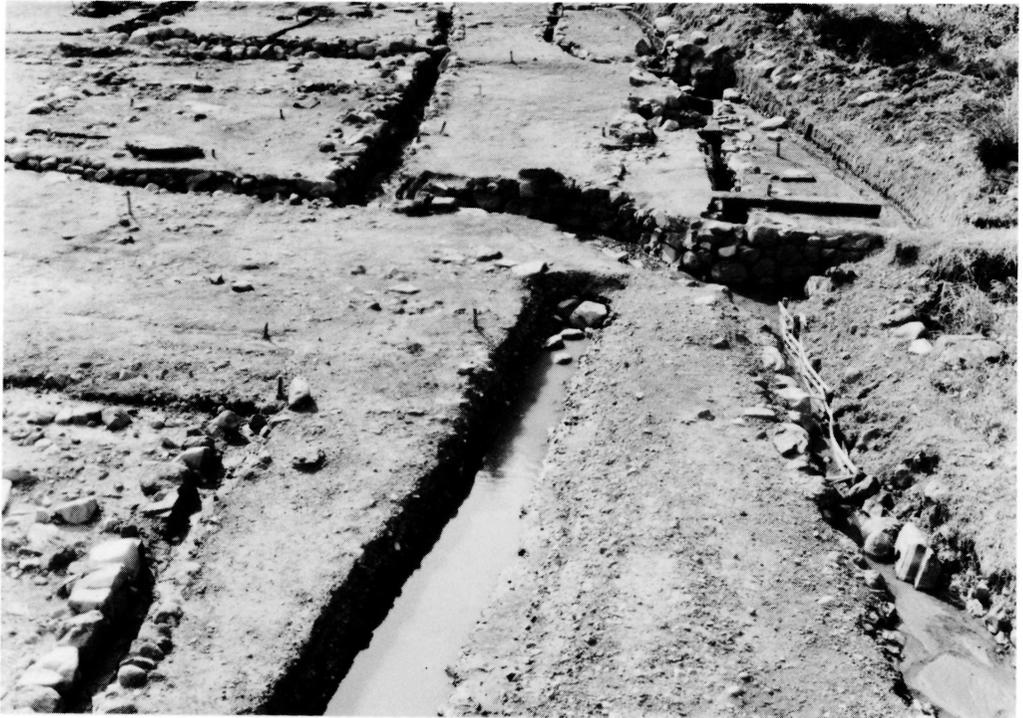
道路S S 495・1850・2501交点 東から

S S 495 谷内を南北に縦貫する南北方向道路である。この遺構はすでに第17・36・42次調査によって検出されている。幅はその両側の側溝を含み約8.5mであり、その道路断面から5回の改修が考えられている。今回の調査によって、その道路下層から井戸S E 2550が検出され、この谷内の基本となる町割に先行する遺構が確認されたことが注目される。

S S 2501 東西方向道路である。南北方向道路 S S 495 と東西方向道路 S S 1850 の交点から西の山裾へ向う。幅は当初は S S 1850 と同様両側溝を含め約 6 m とみられるが、後には少し縮小されたとみられ、道路内に石積施設 S F 2641 が造られている。またこの道路内に一時期溝 S D 2510・2517 が設けられていたようであるが、後にはこの溝は廃棄されている。この道路にも 3 回程度の改修が考えられる。

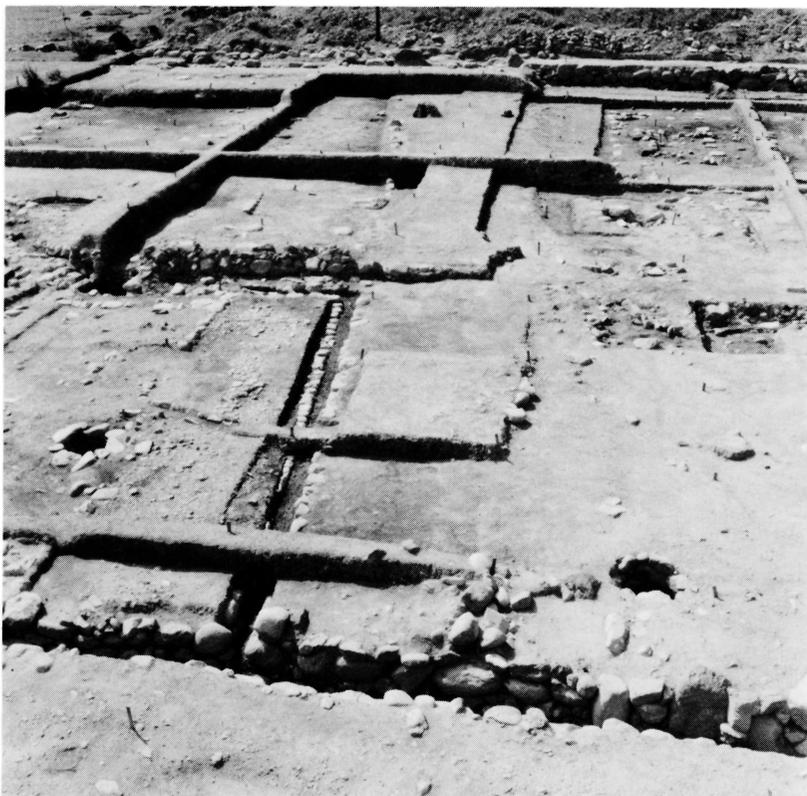
道路S S 2500
東から

S S 2500 南北方向道路S S 495から西へ延びる東西方向道路である。幅は不明な点もあるが約3mとみられる。この道路の西端は山裾の大区画に廻らされた土塁S A 2557に設けられた門S I 2533となっている。またその門の前方（東）約7mの地点には後述する掘立柱の門状遺構S I 2532があつて、この道路の特殊性をうかがわせる。この道路面は他の道路同様、よく叩きしめられた砂利敷面となっているが、その南北の境界を示す遺構は多少不明な点も残る。南は東西に石が並んでみられる遺構S X 2608、北はS X 2607がその境界を示す遺構のなごりと考えられる。この道路にもその断面から4回の改修が考えられる。

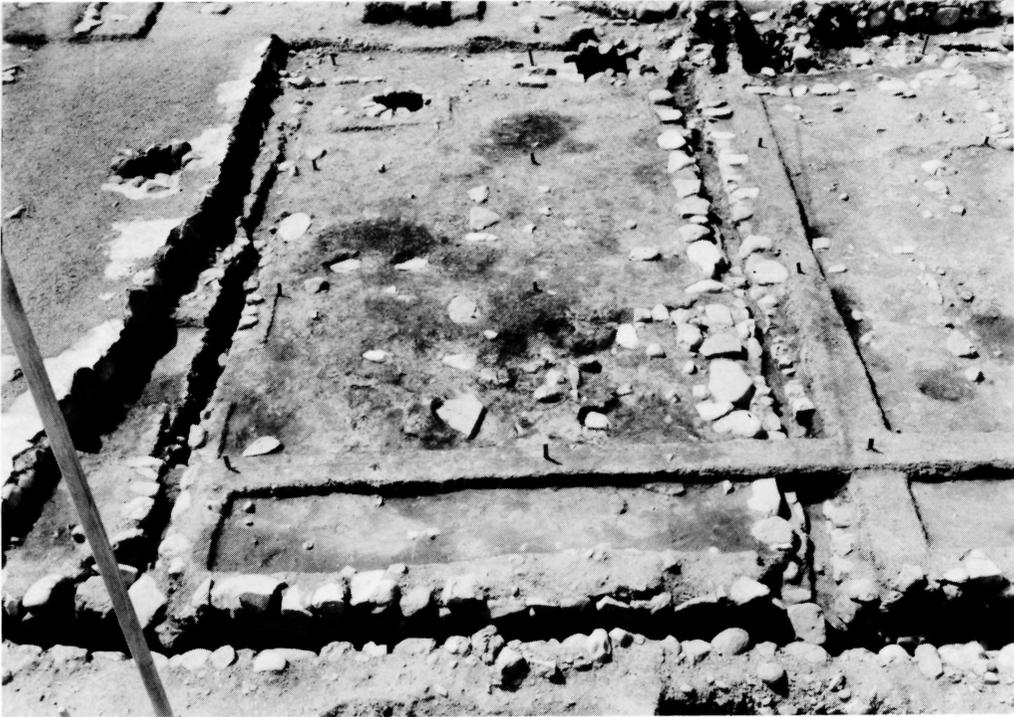
区画44-1 東から

44-1 南北方向道路S S 495に面し、東西方向溝S D 1856・1857に挟まれた区画である。間口は約6mである。西境界は不明な点もあるが石積施設S F 2551の西附近と考えられ、約12mの奥行と見られる。ほぼ敷地間口一杯に建物S B 2518が建てられていたようである。基準となる柱間寸法は不明な点もあるが北の礎石列からみると約6.3尺と考えられる。井戸S E 2534も建物内と考えられる。この区画西北隅の石積施設S F 2551は便所と考えられる。また、この区画の東北部下層から井戸S E 2535も検出されている。また前述したように溝S D 1856の底に礎石列がみられることから、この区画は当初はこの南の区画と一体であった可能性も考えられる。

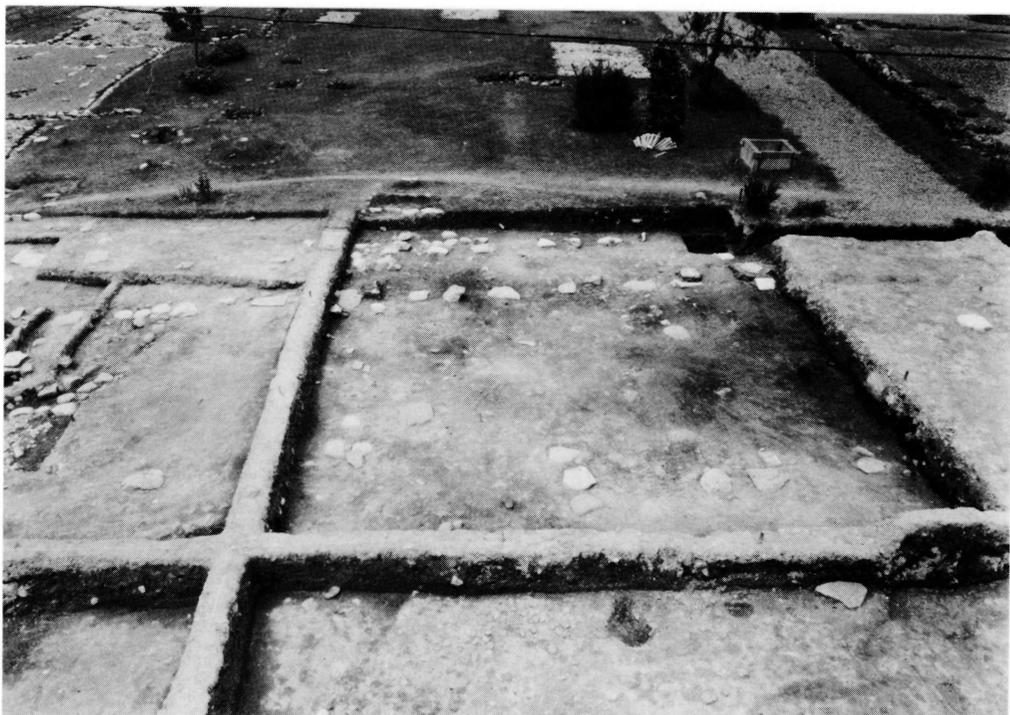
建物SB560 北から

44-11 前述の 44-10 と道路 S S 2500 を挟んで相対する区画である。東西は約 22m であるが南境界が不明な点もあって詳しい性格はわからない。上層はほとんど破壊されていて、建物 S B 2529 が一部検出されているにとどまる。下層の建物 S B 560 は非常に大規模なもので、東西 9 間、南北 4 間とみられさらに南に 1 間の庇状の張出しがみられる。この建物と上層の建物 S B 2529 は方位等良く一致しており、上層においてもほぼ同様の建物が建てられていた可能性が強い。東方に井戸 S E 2549 がみられる。この井戸は周辺の遺構からみて S B 560 の時期から存在しさらに積みたされて最終期にも使用されていたと考えられる。

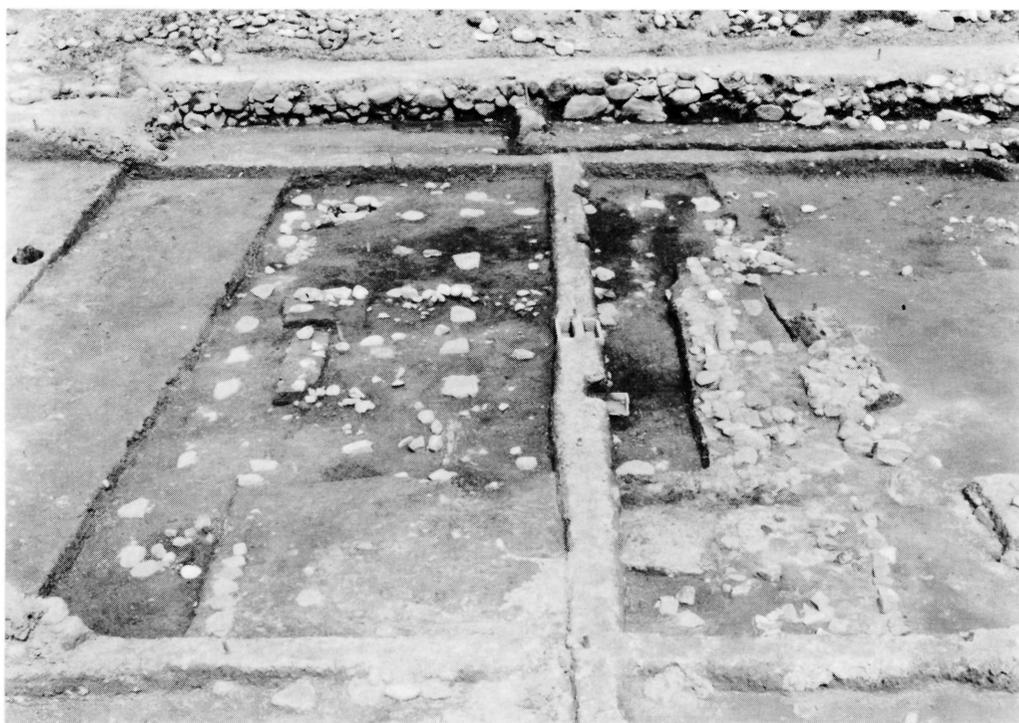
建物SB2530 東から

44-10 南北方向道路 S S 495 に面する区画の奥に位置し、東西方向道路 S S 2500 に面する区画で東西約 23m、南北約 23m の規模と考えられる。上層の遺構は保存状態が悪く良くわからない。井戸 S E 2548 や溝 S D 2514・2515 等が点在する。中層の遺構として建物 S B 2530 がみられる。この建物は東西は 4.5 間、南北 3.5 間の規模を持つとみられる。そして西の南半に 2.5 尺の庇状の張出しがみられる。内部は南北に 2 分されていたようで、南が 1.5 間、北が 2 間となり、北には炉跡 S X 2629 がみられること等から土間であった可能性が強い。南半は根太様の部材が一部みられること等から考え床張であったのであろう。また、礎石上には真墨や墨書が一部にみられる。基準柱間寸法は 6.3 尺と考えられる。S X 2629 同様の遺構 S X 2628 がみられることから考えて、上層においても同様の建物があった可能性が強い。この建物の下層においても一部ではあるが建物が検出されている。

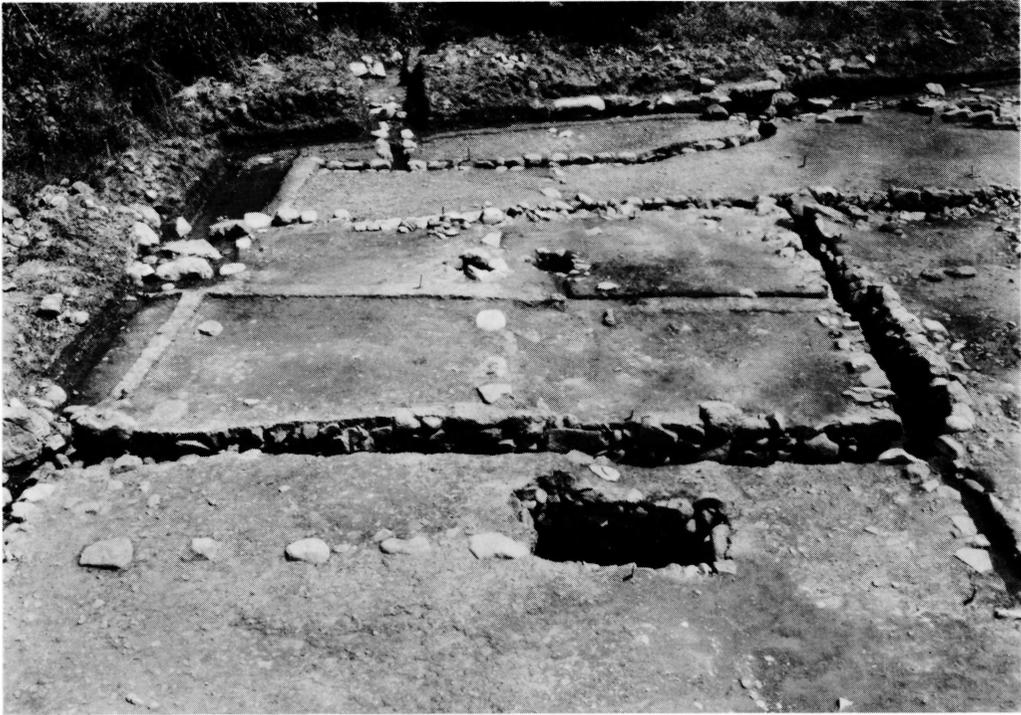
建物SB 2527 南から

44-8・9 東西方向道路 S S 2501 に面する区画 44-8 と、その奥（南）の区画 44-9 である。前述したように最終期には溝 S D 2508 の一部が廃され、この 2 つの区画は統一される。また、この統一される以前は、44-9 については出入口や遺構等から考えて、東の区画 44-7 と一体であった可能性も考えられる。建物 S B 2527 は東西 2 間、南北 4.5 間の規模を持ち、基準柱間寸法は 6.2 尺と考えられる。この建物の前面（北）には出入口とみられる遺構 S X 2600 がみられる。幅約 1 間に笏谷石を敷き並べている。建物東南隅には石積施設 S F 2556 が取りついている。また東辺には井戸 S E 2546 がみられる。この他井戸 S E 2547、石積施設 S F 2555 も検出されている。

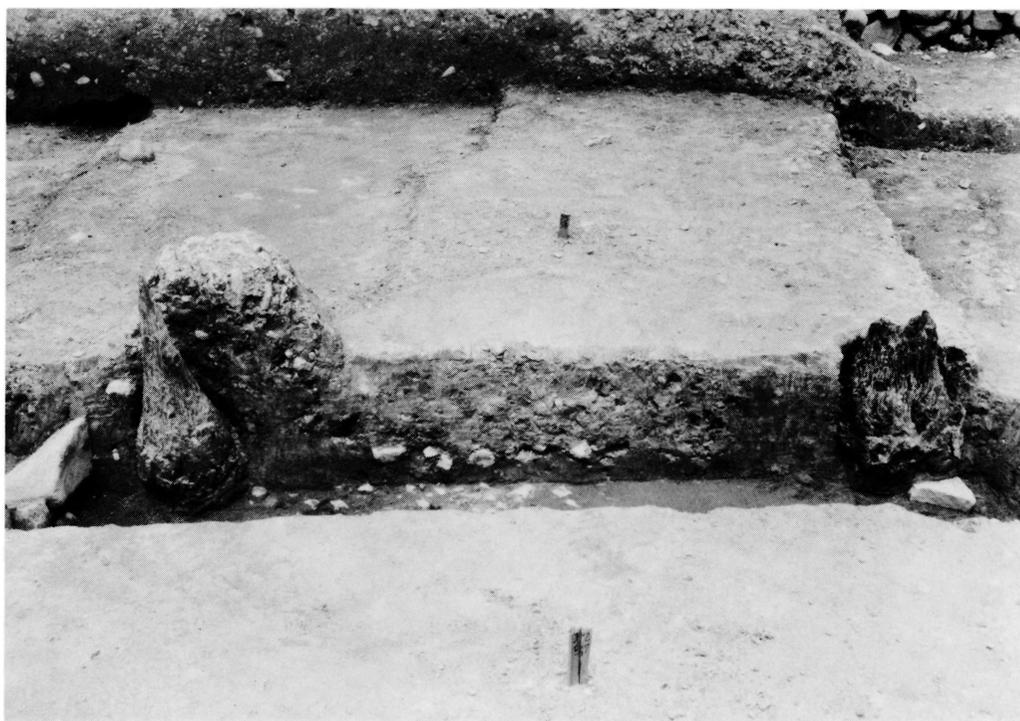
門状遺構S | 2532 東から

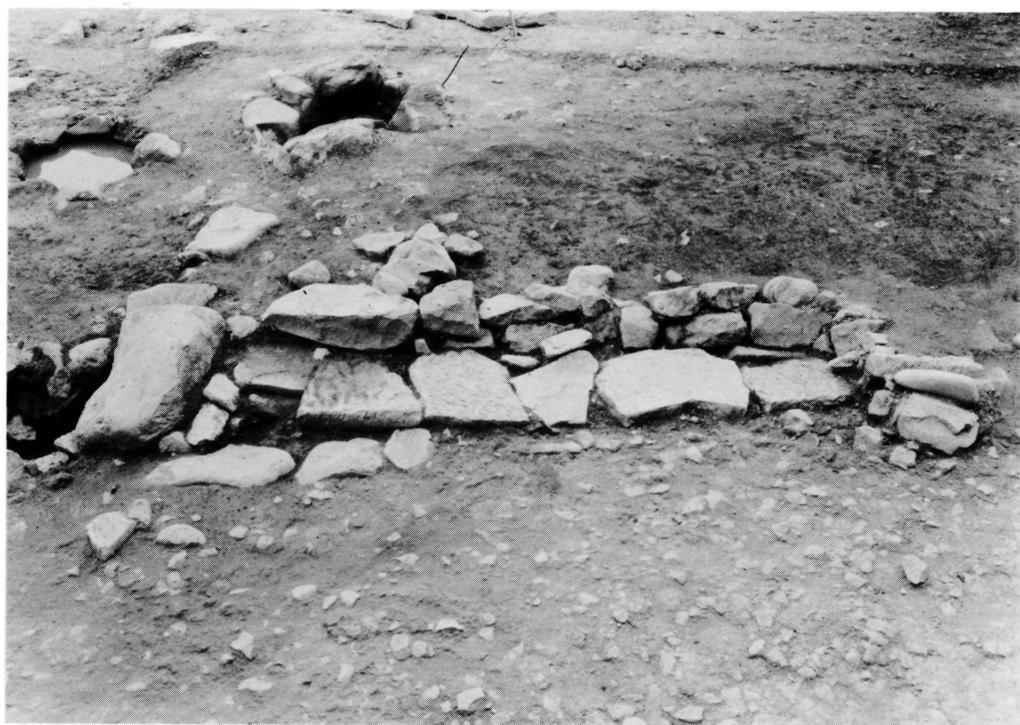
S X 2600 北から

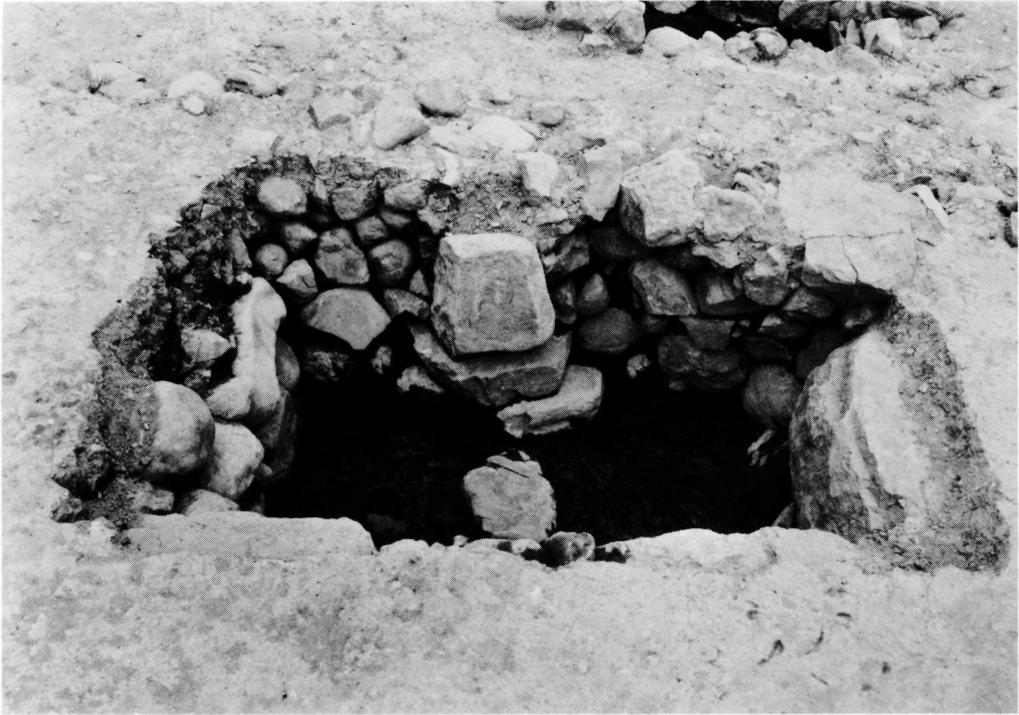
石積施設SF 2554 南から

44-6 南北方向道路 S S 495 に面し、溝 S D 2506・2507に挟まれた区画である。この南北の2本の溝はそれぞれ西半ではみられず、石列 S V 2560・2561となっている。間口は約10.5m、奥行約19mと少し大きな区画である。内部の建物は検出することが出来なかった。土壇状の遺構 S X 2587等がみられるが用途等良くわからない。この整地土下層において東北部で井戸 S E 2541、西北部で石積施設 S F 2554を検出した。この便所とみられる S F 2554は少し大ぶりの石を用い、また東西に2分するように側面や底に石を配している点が注目される。

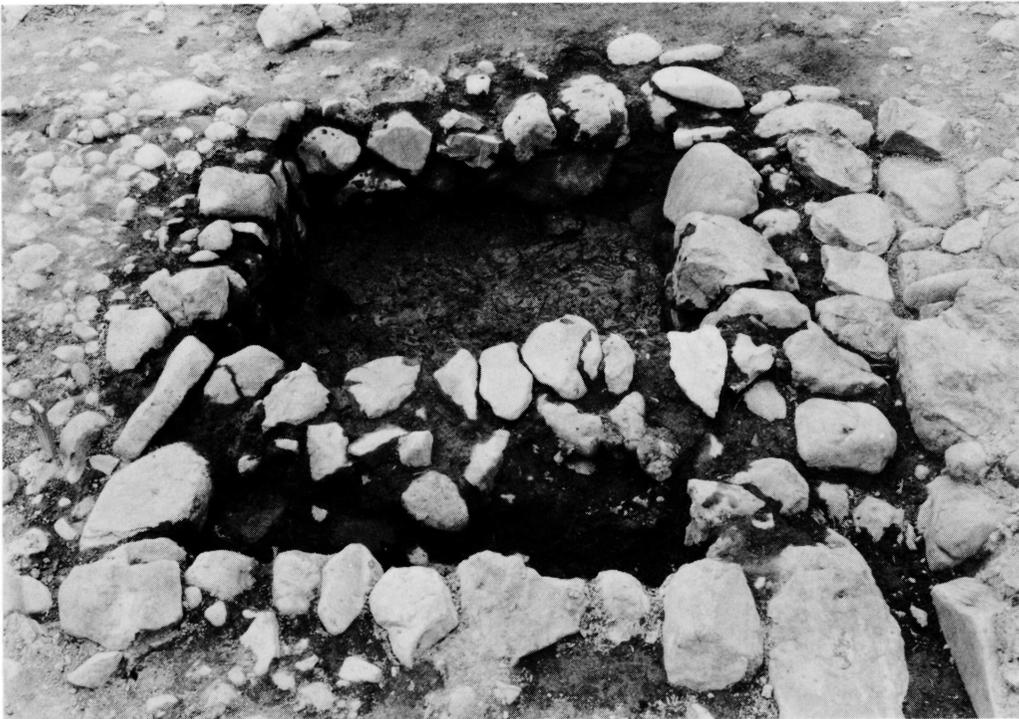
石積施設SF 2553 東から

44-5 南北方向道路 S S 495 に面し、溝 S D 2505・2506に挟まれた区画である。間口は約7.8mである。奥行ははっきりしないが、約12mと考えて良かろう。溝側石兼用の礎石等が一部にみられるが建物 S B 2523の詳細はわからない。建物内やや東北より井戸 S E 2540がみられる。また西北隅の石積施設 S F 2553は何らかの形で建物内に取りこまれていたと考えられる。この S F 2553は後に約0.5m東壁を西へ寄せ縮小している。

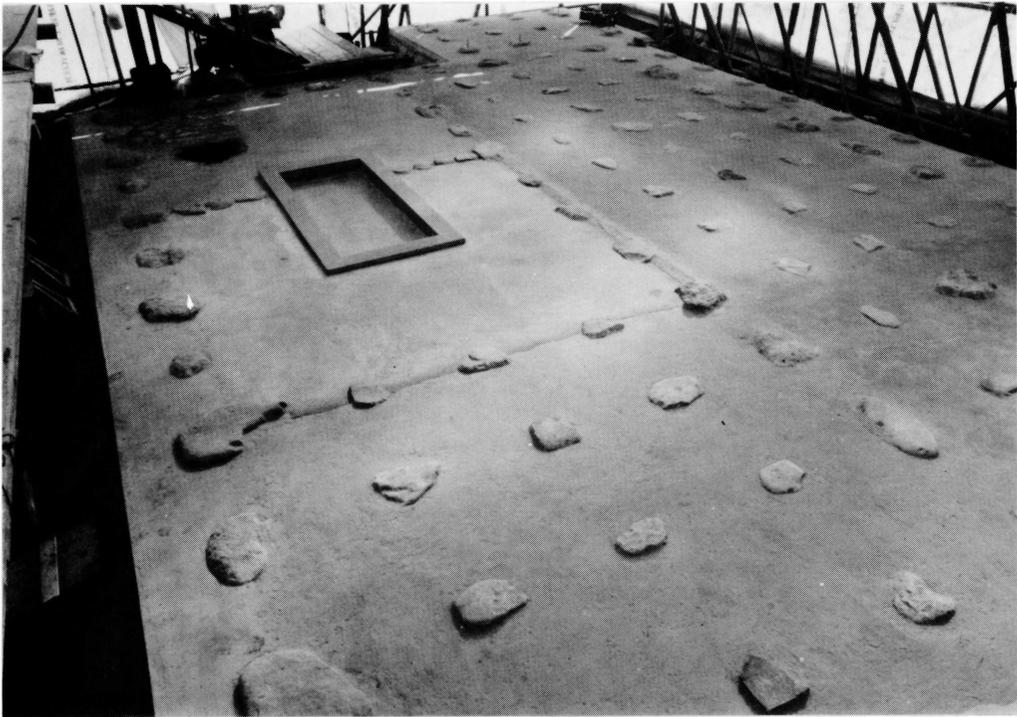
礎石据付状況 西北から

発掘調査により検出されている礎石に残る刻線を基準とし、丁張を実施し、検出遺構面から0.6m上りを復原建物地表面とした。検出遺構を山砂にて養生の上、柱筋に栗石を敷き、目潰しの碎石を加え転圧した。その上に基礎鉄筋を組みコンクリートを打設した。東石基礎は独立とした。柱礎石や東石は適当な自然石を遺跡内から採集の上、先の丁張に基き正確に据えた。また、敷地全体を山砂で土盛した。

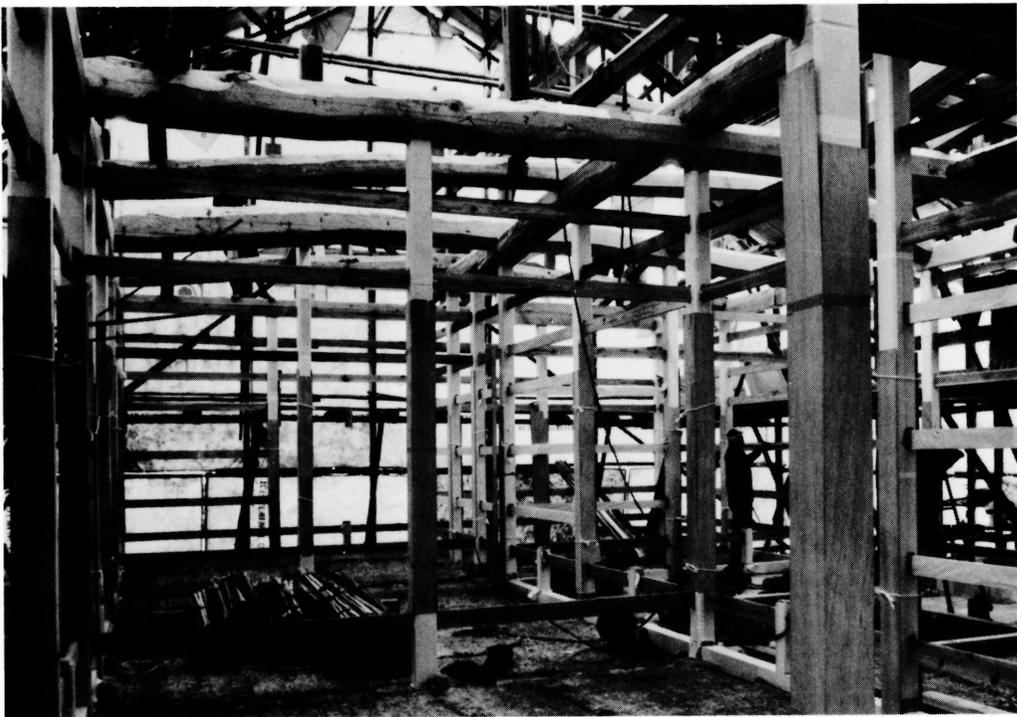
軸部 (南半) 東から

柱はすべて0.43尺角とし面は $\frac{1}{10}$ とした。柱は礎石にひかり付けた。貫は壁内となる部材の幅をせばめた。桁・母屋・棟木・梁等は古代鎌継とし見え掛りは台匏仕上を基本としたが化粧貫は鋸（やりがんな）仕上とした。また梁丸太は手斧（ちょおな）仕上とした。

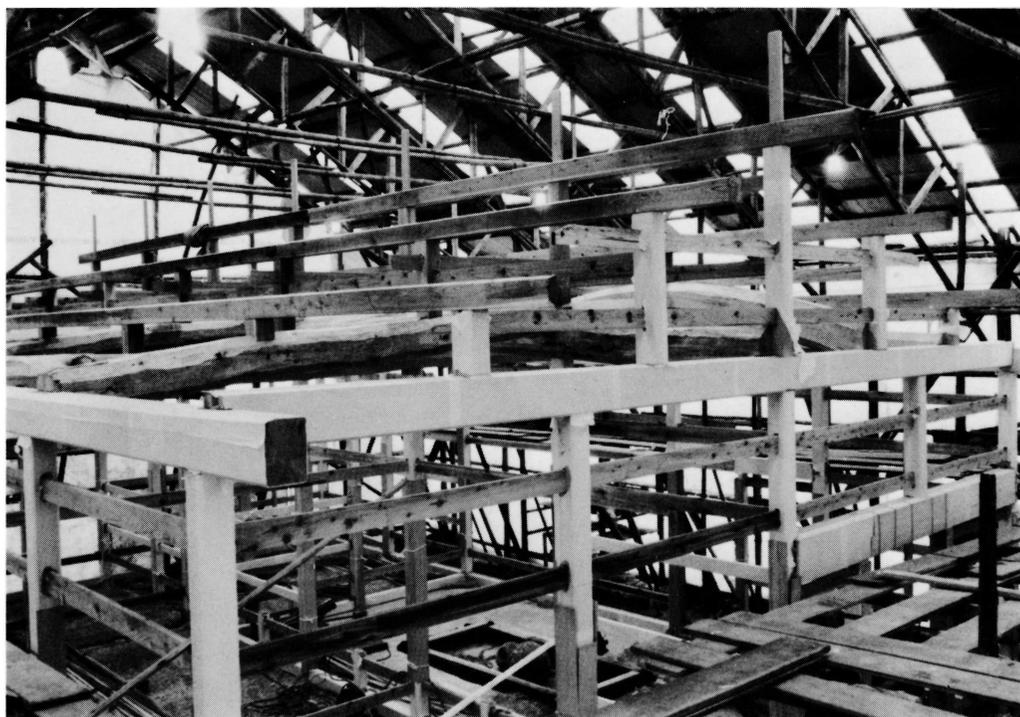
軸部及小屋組 東南から

和小屋とし、野垂等は杉材を用いた。破風は台桧を用い、母屋、桁にあり落して取り付け、坪みには吸付棧を設けた。また、懸魚は設けなかった。

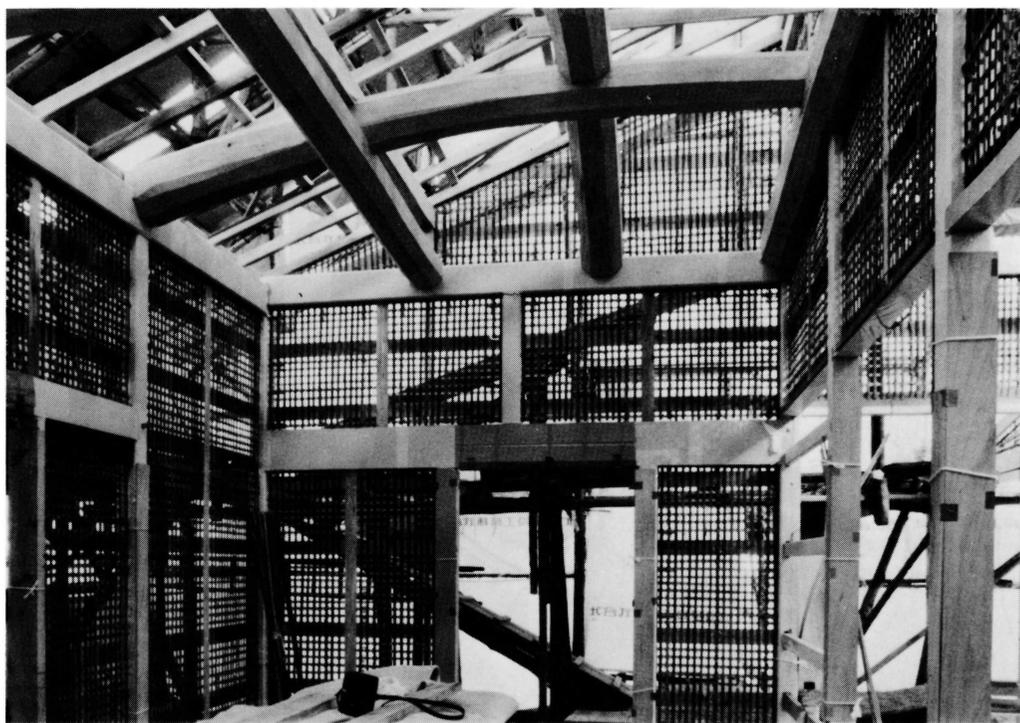
軸部及壁小舞 (土間部) 西から

下地は竹小舞とし、うぐいす竹釘を用いた。小舞編縄は径1分5厘手編縄を用いた。荒壁は良質の粘土と1寸5分のわらすさをよくなじませ用いた。外廻り・土間廻り等は中塗仕上とし、内部室小壁等は漆喰仕上とした。
