特別史跡  
一乗谷朝倉氏遺跡 XVI

昭和59年度  
発掘調査  
整備事業概報

福井県立朝倉氏遺跡資料館

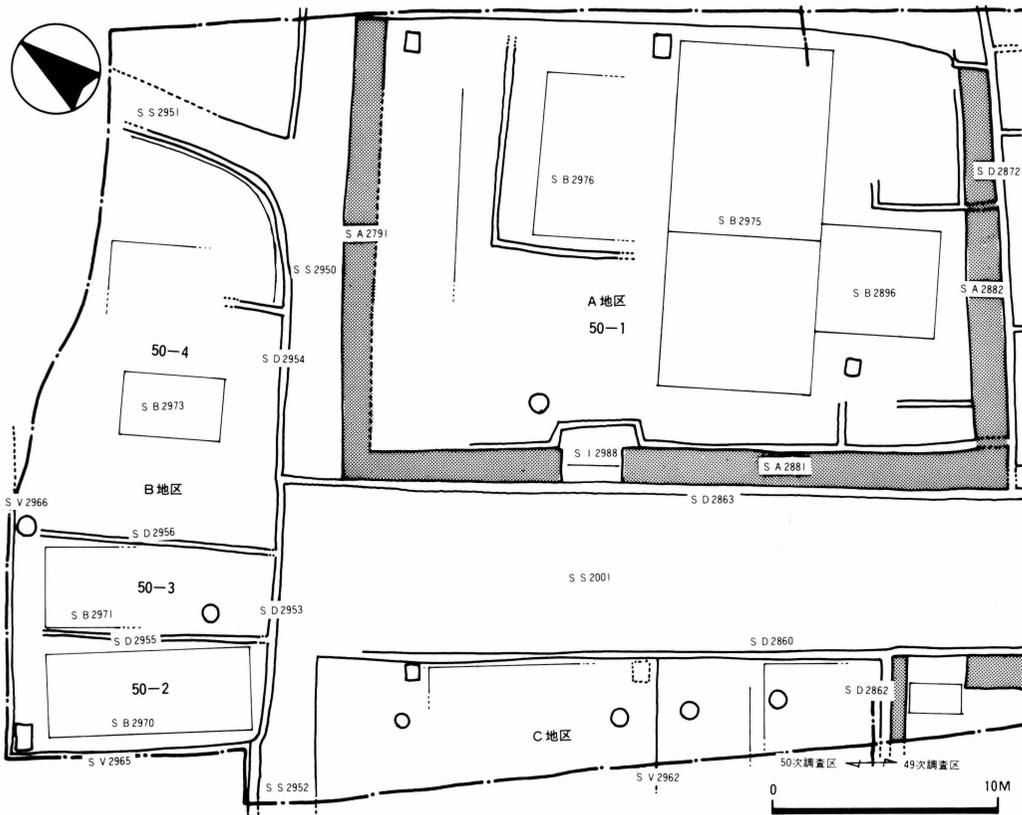
挿図-7 第50次調査区略図

調査区は、第49次調査区の西、第46次調査区の南に位置し、東西約38m、南北約35mの広さを持つ。検出された遺構は、道路4、土塁2、溝12、石垣5、礎石建物10、柵列2、門1、井戸7、石積施設4等である。この調査区は、検出された道路等から大きく3つの地区に分けられ、それらの地区はさらに小区画に区分される。そこで、まず、町割の骨格となる道路等について述べ、これによって区画された地区の概要を述べることにする。なお、記述に使用する地区名、屋敷番号は挿図7に示す通りである。また、使用した方位は地図上のものと若干異り、町割の方向に従い、一乗谷川側を東、山側を西としている。

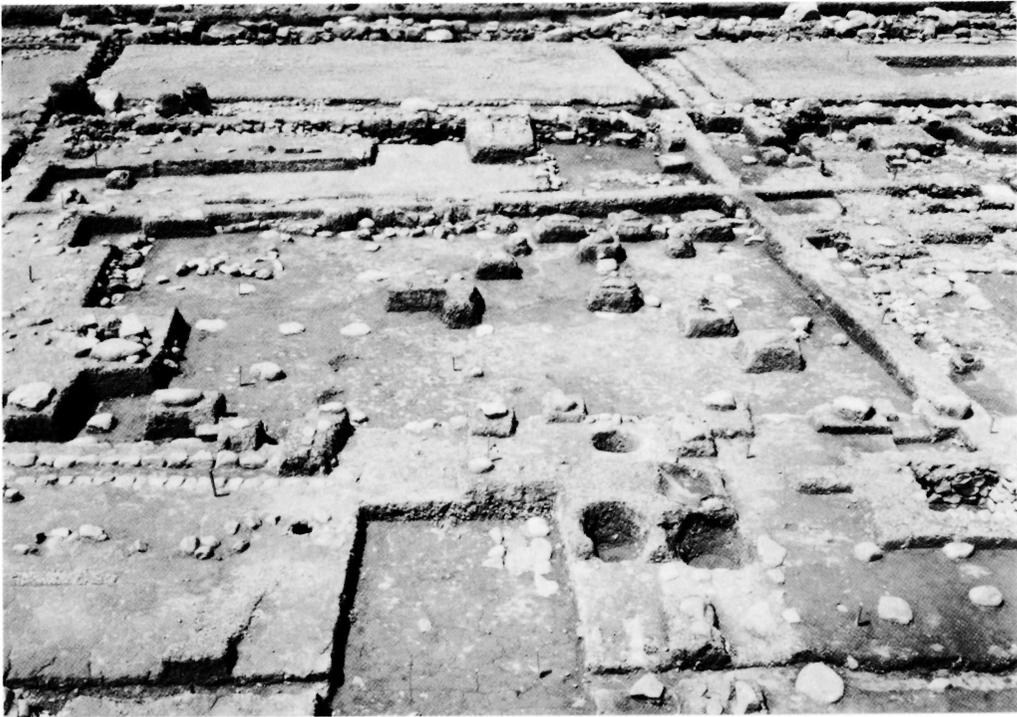
建物 S B 2890 (北から)

**S B 2890** 敷地内のほぼ中央で、東西 11.43m (6 間)、南北 6.68m (3.5 間) の規模の礎石建物を検出した。建物の北辺には、礎石脇に立石が縁石状に並べられていることや、周囲に、コブシ大の石を帯状に配石していることなどから、これ以上建物は拡がらないものと思われる。溝 S D 2867 は、S B 2890 の雨落溝と考えられる。礎石面には、多く線刻が施されており、柱据え付けの際の基準竿が、1 間 = 6.25 尺から 6.3 尺のものを用いていたことがわかる。この建物は、同じ時期の遺構面より約 0.3m 深い所に築かれており、その後、青色粘土で一度に埋められ、S B 2889 が同じ位置に、同じ規模で建てかえられたと考えられる。S E 2900 も後で掘られている。羽子板、黒漆書きの将棋の駒、蒔絵の櫛などの木製品が、建物西辺部から出土した。

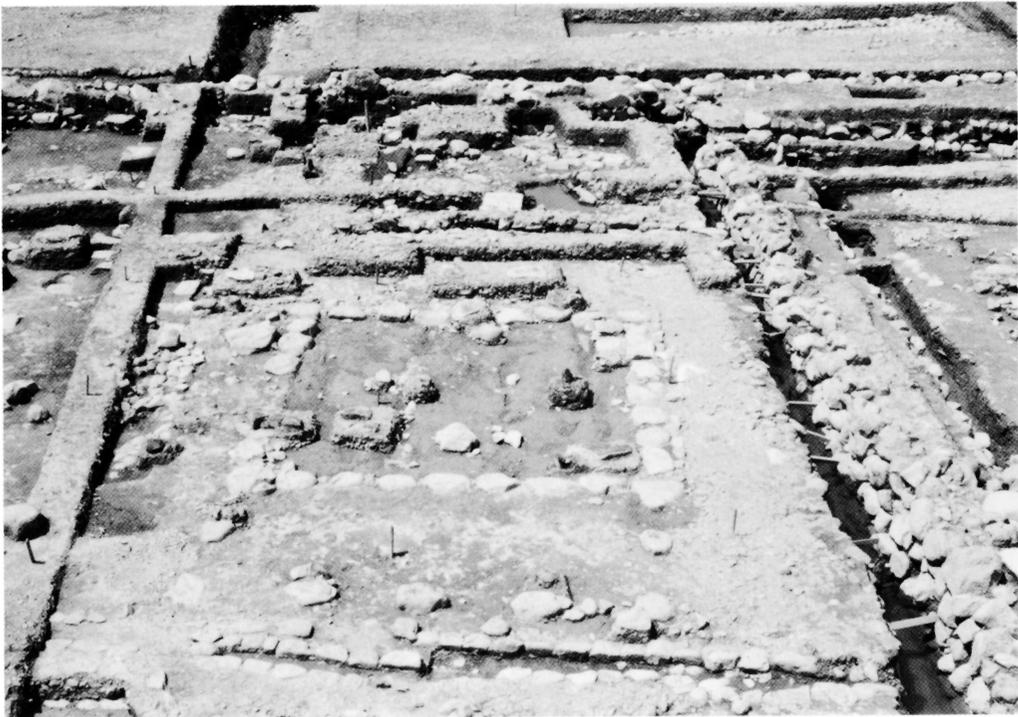
建物 S B 2894 (北から)

**S B 2894** 敷地の西側にあり、東西 3.78m (2 間)、南北 5.67m (3 間) を測る。2 間四方の建物で北へ 1 間分の底がとりついている。2 間四方の建物礎石は、1 間の 4 分の 1 ずつに線刻が施されており、1 間 = 6.25 尺の完数が得られた。建物内には、厚さ 0.2m 程度に小砂利が敷かれており、その下の黄色土を若干掘りくぼめて、南北方向に 4 本の根太 S X 2936 が据えられていた。S S 2909 は、通路で、S D 2871 は、この建物の雨落し溝である。建物の小砂利層からは、錐 4 本、ノミ 1 本、将棋の駒 1 点などが出土し、倉庫あるいは、作業所であろうと考えられる。

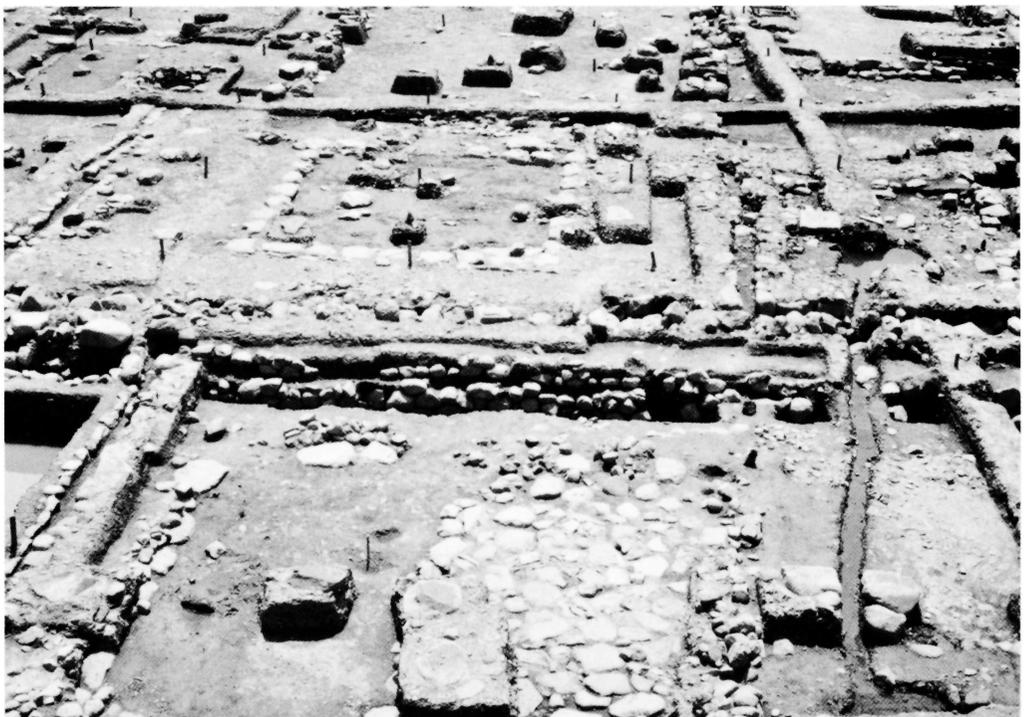
建物 S B 2896 (西から)

**S B 2896** 東西・南北とも約4.8mの方形の建物で、S B 2975と同時期のものである。西の一部は S B 2975に入り込んでいる。南半は内部に扁平な石を敷きつめている。また周囲に石を積み上げており、周りより床面が低くなっていた可能性が考えられている。

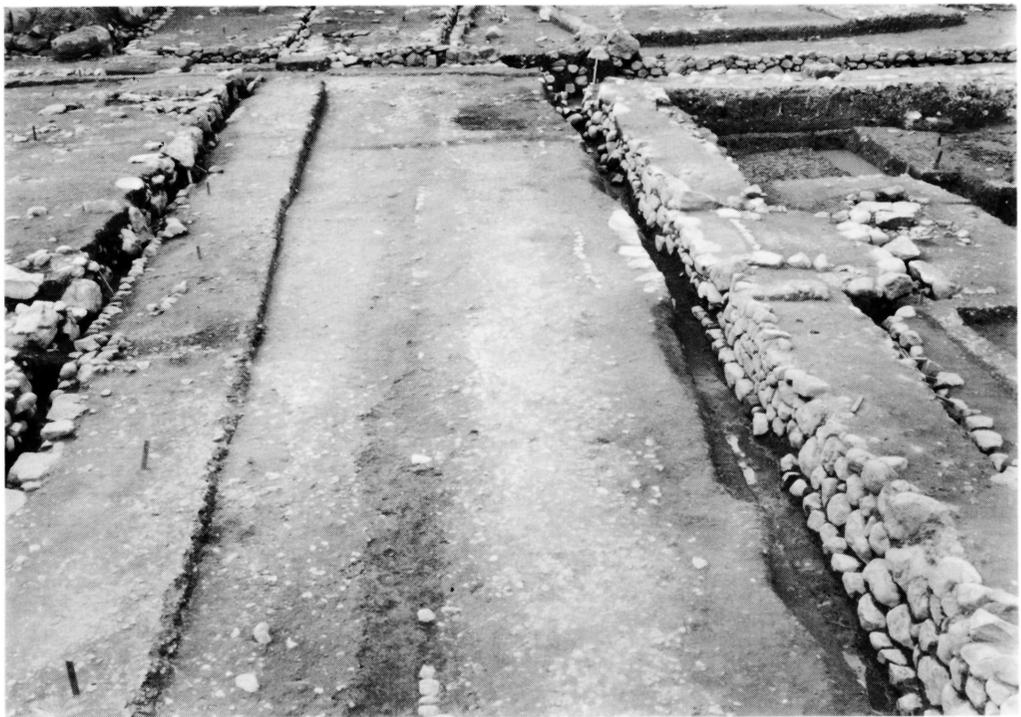
道路 S S 2001 (東から)

**S S 2001** 東西方向道路で幅は側溝を含め約7.6mである。東で南北方向の幹線道路と繋がっていたと考えられる。西端はT字形に分岐しS S 2950・2952の2本の南北方向道路となっている。この道路の断面をみると、よく叩きしめられた粘質の山土の上に砂利を敷きつめた厚さ約0.05～0.1mの層が幾層もみられるが、側溝等の他の遺構と合せ考えると、大きくは5回の改造が考えられる。この改造毎に積上げを行い最下層の道路面と最上層の道路面との間には0.8～1.0mの差がみられる。なお最下層の道路面の下に、これに先立つ若干の遺構も検出されている。また、この道路が後の字境となっている。

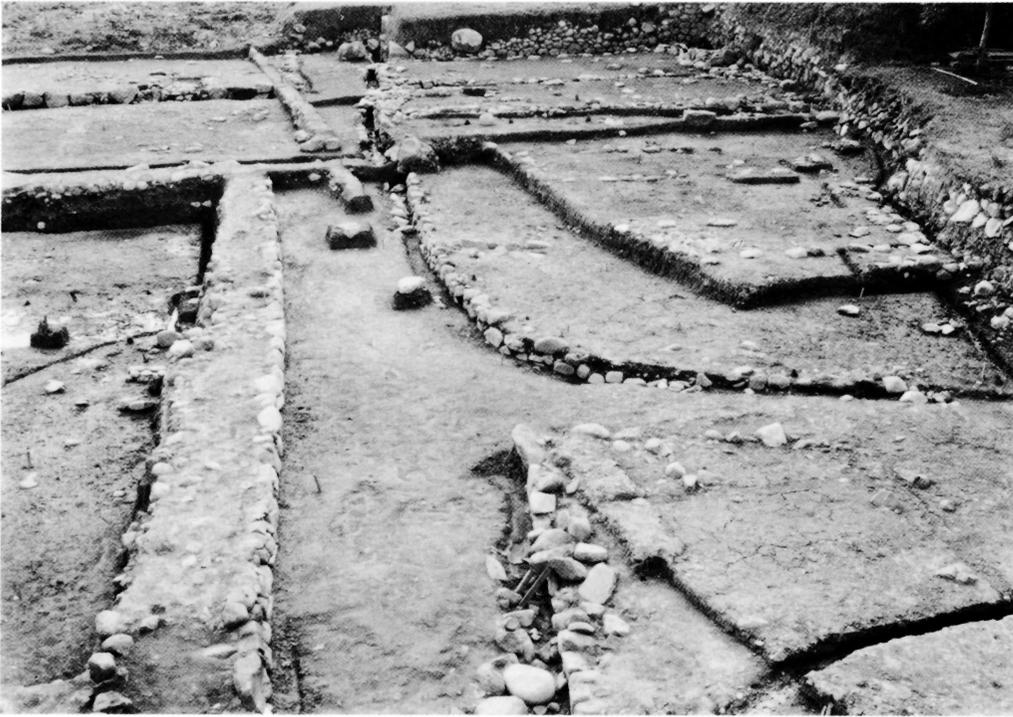
道路 S S 2950・2951・2952 (北から)

**S S 2950** 南北方向道路で幅は約3mである。東西方向道路S S 2001の西端から北へ延びる。この道路は北で2つに分岐し、一方は西へゆるやかにカーブし山の方へ向う道路S S 2951となり、他はそのまま北へ延び、第46次調査で検出されている大規模な屋敷への進入路となる。この道路は3回の改造がみられ、これは先述の道路S S 2001の中間時に対応し、当初は道路では

**S S 2952** 南北方向道路で幅は約3 mであるが、西の屋敷が張り出し、S S 2001との交点附近は少し狭くなっている。道路断面をみても、東西方向道路S S 2001と対応しており、北のS S 2950とは異なり、S S 2001同様町割の基本となる道路であったと考えられる。

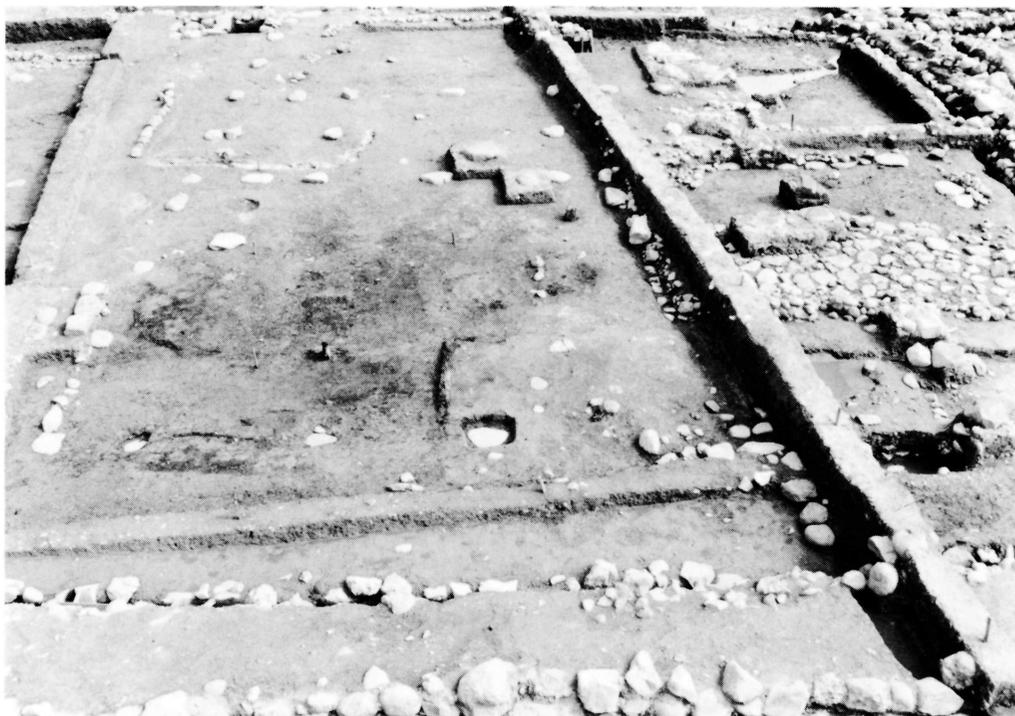
建物 S B 2975・2896 (南から)

**S B 2975** 東西約7.9m、南北約15.5mの規模の礎石建物である。この建物は南北に大きく二分して考えることが出来る。南半約6.8mは基本的には土間となっていたと考えられ、幾層もの有機質の堆積がみられる。また東南の一角は一段高くなっていたとみられ、その框の一部が残っている。内部にはほとんど礎石がみられない。これに対し、北半8.7mは内部にもかなり礎石が配されており、床を持つ構造と考えられる。基本となる柱間寸法は6.25尺と考えられる。

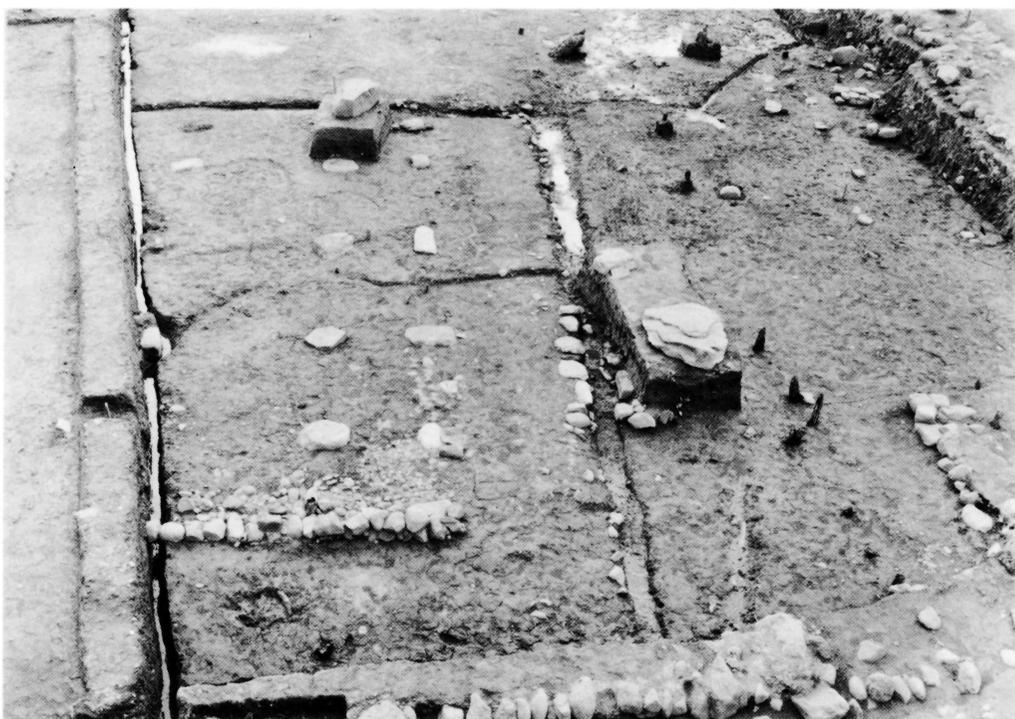
建物 S B 2976 (北から)

**S B 2976** 全体規模は明らかでない。南北約7.2m程である。基本となる柱間寸法は6.2尺と考えられる。前述した S B 2975等の遺構に先行する建物で、南と西に雨落しの溝 S D 2959・2960

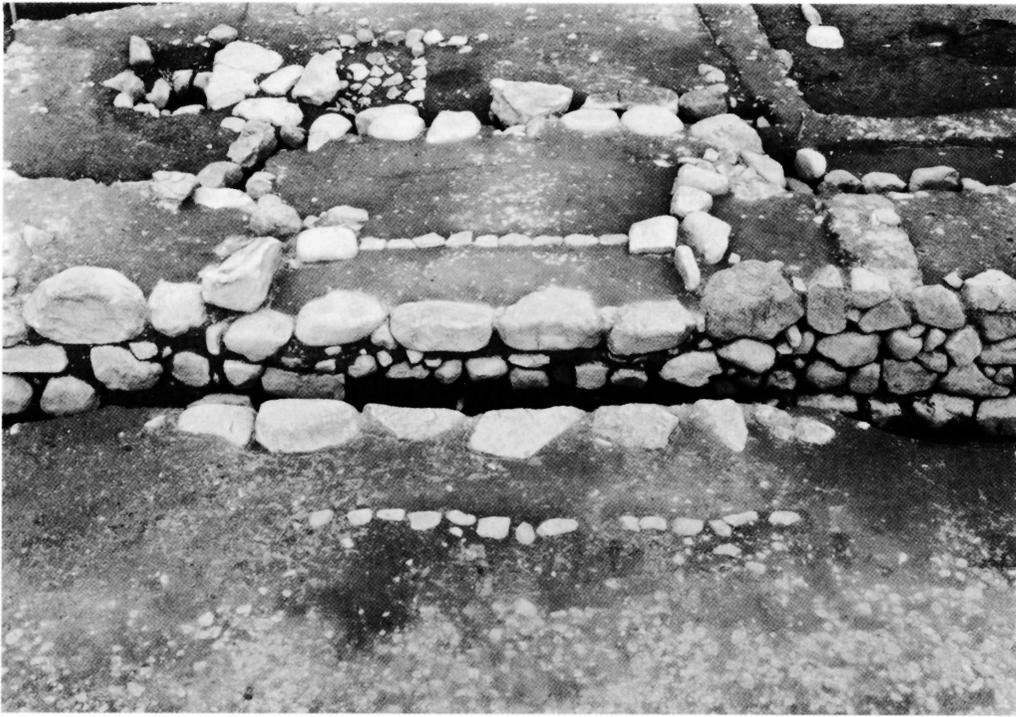
門 S I 2988 (南から)

**S I 2988** 土塁 S A 2881に開かれた門である。土塁の開口間口は8尺であり、門の建物間口は7尺である。柱を2本とする棟門型式の構造である。蹴放を受ける狭間石も良く残っている。土塁の石垣の積み方から当初は間口10尺であり、これを改修し、高さを約0.3m上げ、8尺に縮小したことが推定される。
