特別史跡

一乗谷朝倉氏遺跡 XIX

昭和62年度  
発掘調査  
整備事業概報

福井県立朝倉氏遺跡資料館

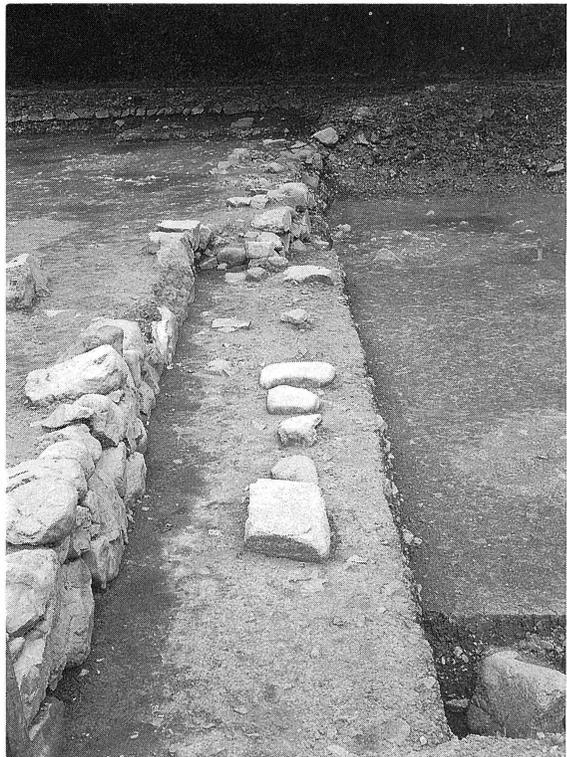
挿図2 S A 3411とS B 3437

**S B 3437** 土塁S A 3411に接するように(間は1m)建つ礎石建物である。礎石列は1列、5m分しか存在しないため建物の規模は不明である。

**S A 3411** 調査区の北端に位置する東西方向の土塁である。幅は約2mと考えられるが、屋敷の内側となる南面の石列は一部であって不明な点もある。北面石垣は基底部は比較的良く残り、

この土塁を境にして北の屋敷は約0.5 m低くなっている。北面石垣は径0.3~0.5 m程の自然石を2~3段積んでいたようである。また、西の山寄で、北へ約1 m張り出していたようである。なお、この土塁の北約2 mに水田時の石垣があって、この間は、土塁石垣を壊した土石で埋められていた。

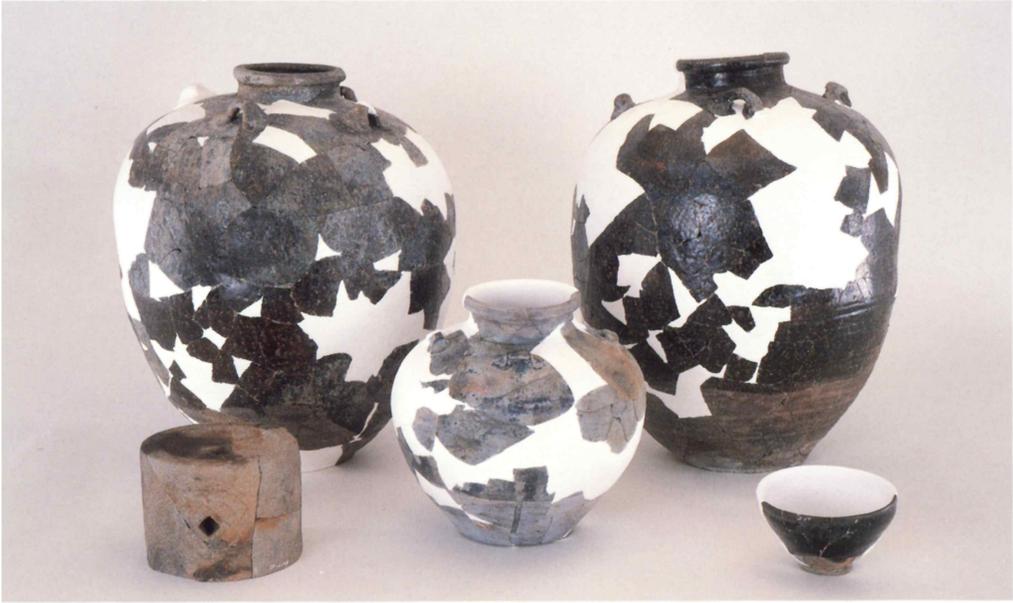
第57次調査区出土の茶器類

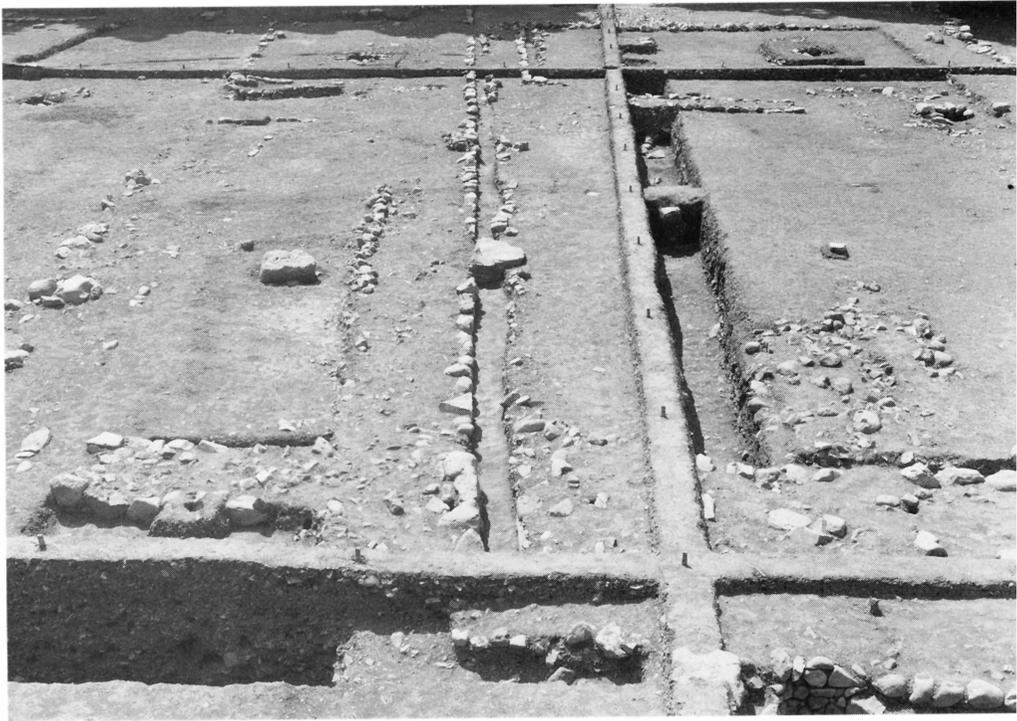
溝SD3432・石列SV3414・3415(東から)

**S V 3414・3415** 共に東西方向の石列である。南北いずれが面であるのか判然としない。北に位置する石列S V 3414は、平行する東西方向の溝S D 3432との間は約1.8 mであって、この間が通路となっていたとも考えられる。また、南の石列S V 3415は、この東西方向の溝S D 3432から7 m程南に位置している。

**S D 3432** 東西方向の石組溝であって、側石はかなり取り去られているが、幅0.3 m、深さ0.2 m程と考えられる。西で北へ折れS D 3434となっているが、この溝の延長上にはさらに東西の石列的な遺構S X 3457も存在しており、屋敷を大きく南北に分ける遺構である。また、この溝の北約1.5 mに平行する溝S D 3433があって、この間も通路であった可能性が考えられる。

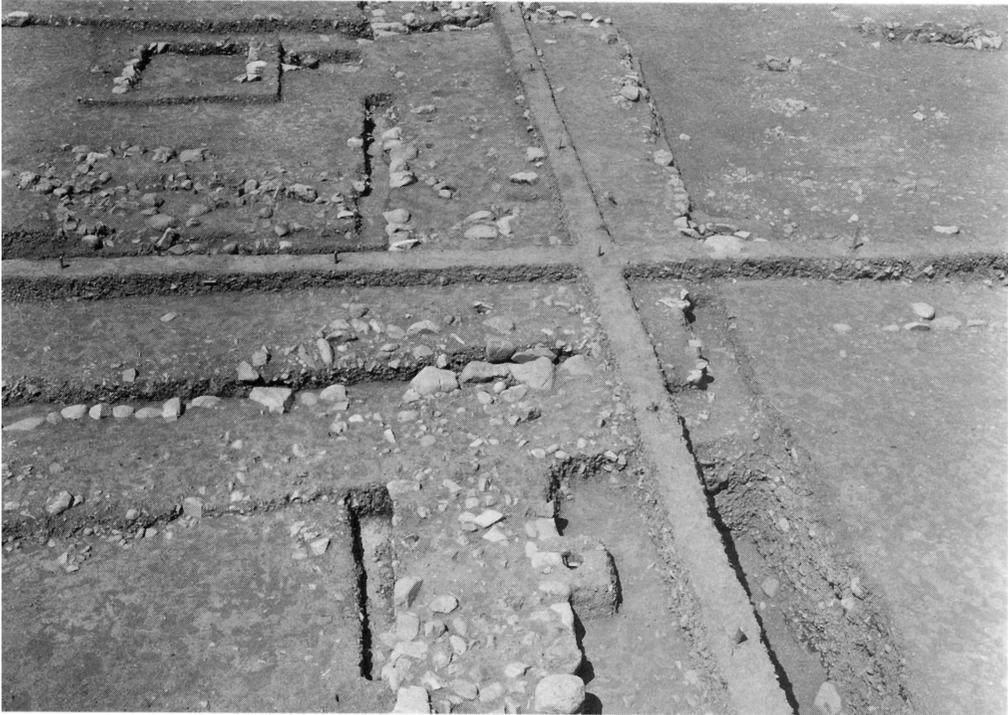
石列S V3412・3413 (南から)

**S V 3412** 先の土塁S A 3411の東端から南へ延びる南北方向の石列である。東に面を持ち、これを境に0.2~0.3 m段差がついている。また、この石列に接して東に石積施設S F 3424が存在している。こうした点から、基本的な屋敷境界となる遺構と考えられる。

**S V 3413** 南北方向の石列であって、先の南北方向の石列S V 3412と約3.9 mの距離をおいて西に平行している。西に面を持っており、また、東西方向の溝S D 3432を越えた南に位置する幅約1.5 mの東西に面を持つ遺構S X 3447の西の石列は、この石列の延長上であり、また、東の石列S V 3412との間にも所々S X 3447の東の石列とほぼ幅を同じとする石が存在し、この約1.5 m幅は土塁であり、その東の幅約2.4 mは通路であった可能性が考えられている。

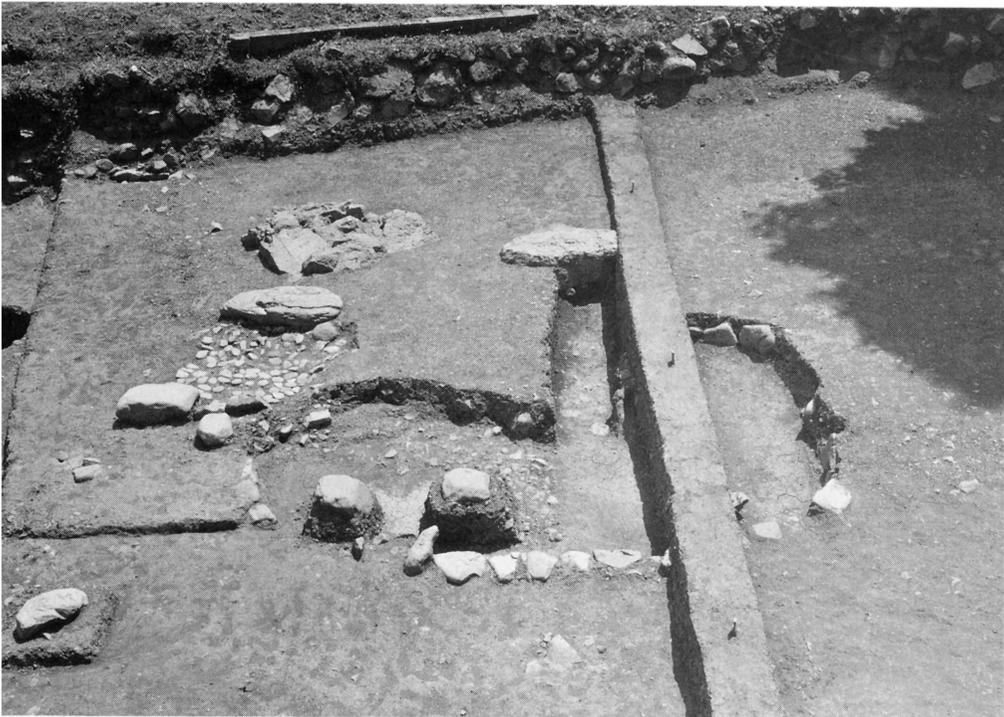
庭S G3443 (北から)

**S G 3443** 発掘区西南部で検出された庭である。2時期にわたっている。当初は、3つの石と池から構成されており、後に、この池を廃している。北に建物が存在しており、これに面した南庭であったようである。石組は、中央に径約2 mの大きな石を配し、左右に径1 m程の偏平な石を1石ずつ配している。中央の大石は上部が割られているが、少し立ち上っていたようである。また、向って左の石の前、池の南東端に接して、径0.1 m程の偏平な玉石を敷き並べている。池の周囲には径0.2 m程の小振の石を立てて並べている。建物に面した北の汀線は、直線的であって、全体的にも単純な形を呈している。池の底と側石の目地には粘土を張り付けており、水が存在したと思われるが、いずれから引き込まれたのか明らかでない。しかし、東南の玉石敷のあたりが側が低く、ここから排水されたと考えられる。また、側石は、北半のみ残るが、粘土の立ち上り等に側石の痕も残り、全体に側石が存在したと思われる。この池を廃し、全体を平らにし、石組を生かし、全体に径3~4 ㎝程の白砂を敷いたのが後期の庭である。この時にも玉石敷は露出していた可能性もある。また、この庭の西南部にも径10~20 ㎝程の玉砂利が多く、一部に庭石的な伏石もみられることから、西の山裾へ向って庭は拡がりを持ってい

た可能性が強い。

**S B 3440～3442** 西南隅部の礎石建物である。S B 3440は一部の検出であるが、偏平な径0.3m程の石は連続して配しており、土台を用いた建物と考えられる。S B 3441は南北の礎石列の一部を残す。柱間は約1.9 m程である。S B 3442は東西の礎石列の一部を残す。池の埋土上に礎石が据えられており、後期の庭に伴う建物であろう。これに対し、S B 3441は前期の庭に伴うものと考えられる。

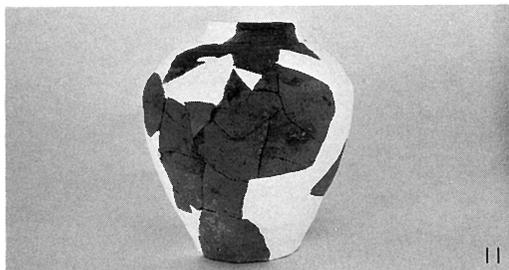
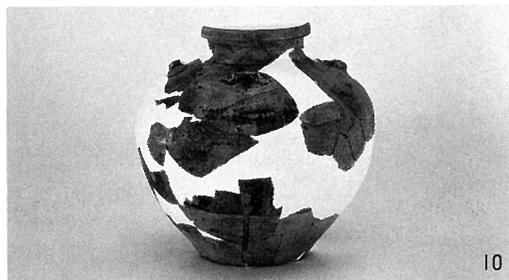
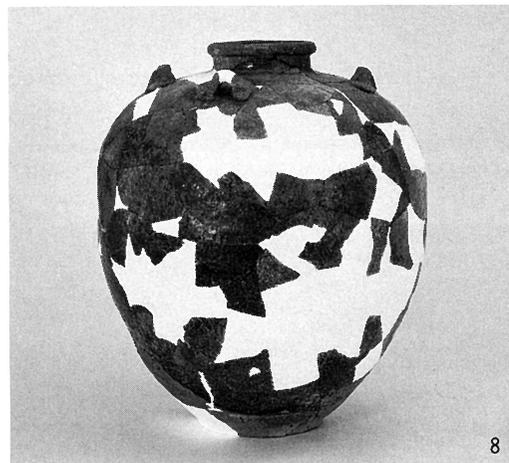
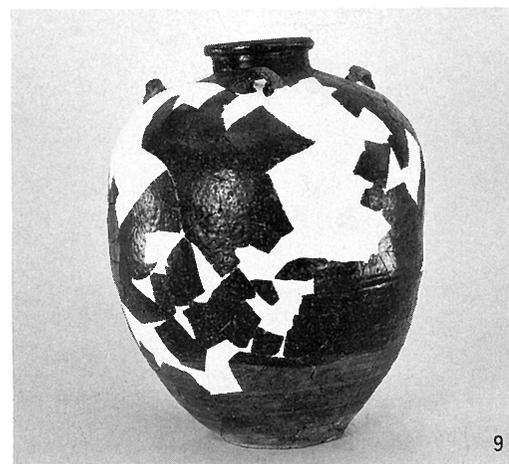
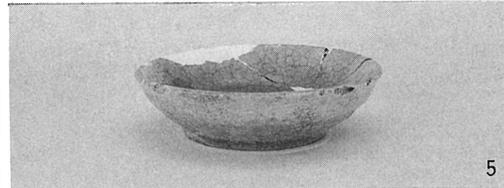
SE3419出土遺物 2 越前壺、5 灰釉皿、6 白磁皿、7 黒釉碗、  
8~10 褐釉四耳壺、11 褐釉壺

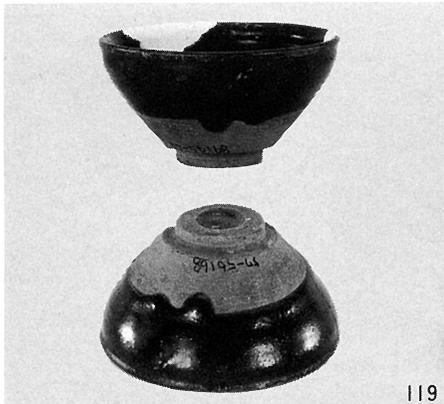
119 鉄釉碗、126 瓦質風炉、137・138 白磁皿、143 ソバ茶碗、145 蓋、  
146 板状金具、147 鞋、148 櫛、150 硯、151~154 井戸枠

**国内産陶磁器** 土師質土器は、皿が圧倒的に多い。遺物量全体の67.3%を占める。(117)は、皿の底部をそのまま円盤状に加工したものである。鉄釉碗(119)は、口径約8.5cmと小振りで、削り出された高台は、底部を輪高台に削り出す。(121)は、鉄釉匣鉢である。口径約17.2cmを測り、口縁下約4cmに内耳がつく。(126)は、瓦質風炉である。強く張った肩には、2窓を設ける。破片のため確認できないが、2窓の位置関係から3窓の可能性もある。直立する頸部には3個1単位の菱形スタンプが巡る。同じく(127)は、「五七桐」紋のスタンプが巡る。

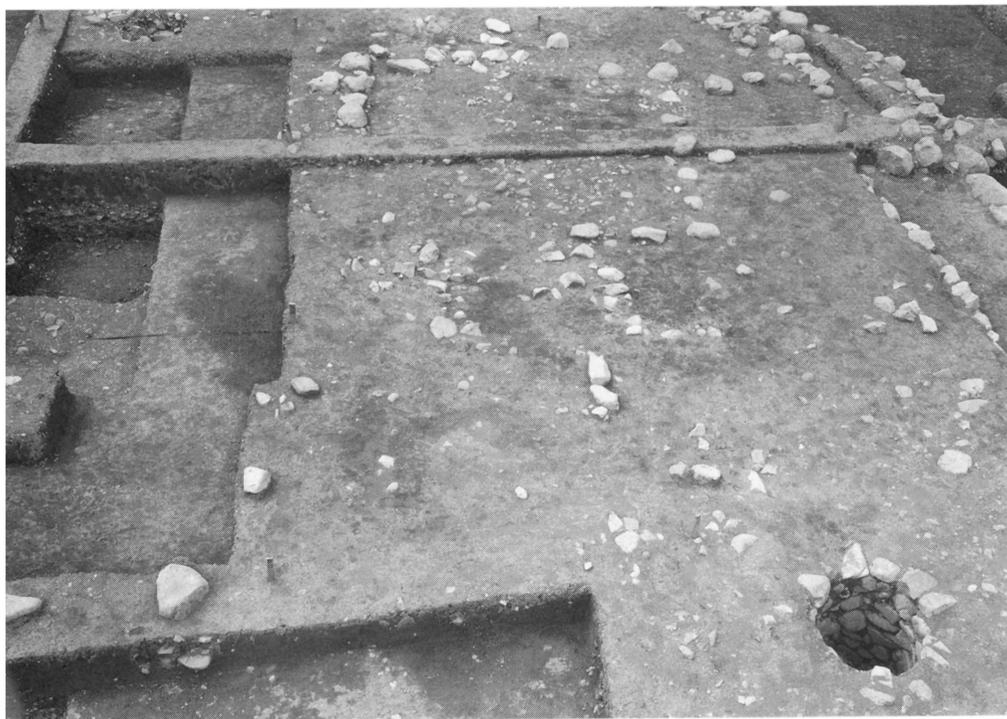
S B3524とS E3515 (東から)

**S B 3524** 武家屋敷西よりの北辺近くにある東西3.6m、南北3.6mの礎石建物である。東側の礎石列がはっきりしないが、礎石も小振りで、建物の規模は、現存している礎石列に限られる。よく残っている北側の礎石列の間隔は、0.6mと狭い。建物内には礎石がないが、これはこの規模の建物では最初から存在しなかったとみてよい。西側礎石列の外にS B 3524に伴う石列がある。この建物は、焼土で覆われていた。

**S E 3515** 礎石建物S B 3524の東にある直径0.9mの石組井戸である。深さは2.4mと浅い。天端石が2石残っているが、後は壊されており残存状況は悪い。

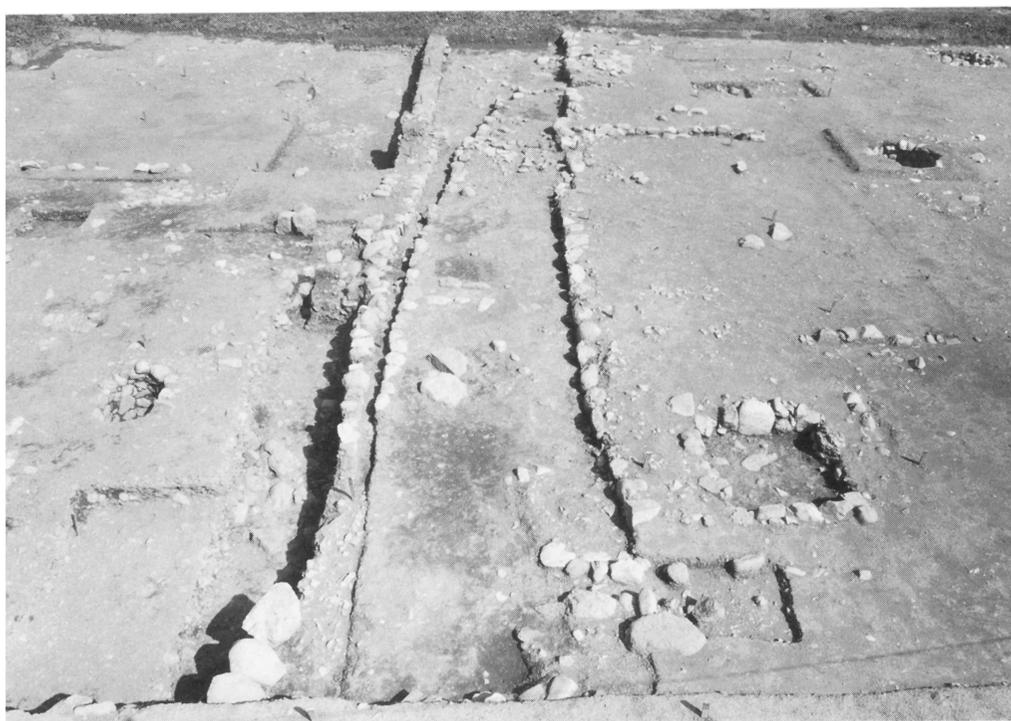
S S3525とS D3519 (西から)

**S S 3525** 発掘区東半の中央を東西に走る砂利敷道路である。検出した長さは20m、幅は東側がやや狭く2m、西側は3mを測る。かなり荒れており砂利敷は一部しか残っていない。道路を横断する溝 S D 3522 の両側は石敷になっている。北側には石組側溝 S D 3519 がつく。この道路は S X 3537 付近で折れ曲がり南の武家屋敷（第57次調査地区）に続くと推定される。道路の南側は一段高くなっており、ここに2～3軒の町屋が想定できる。

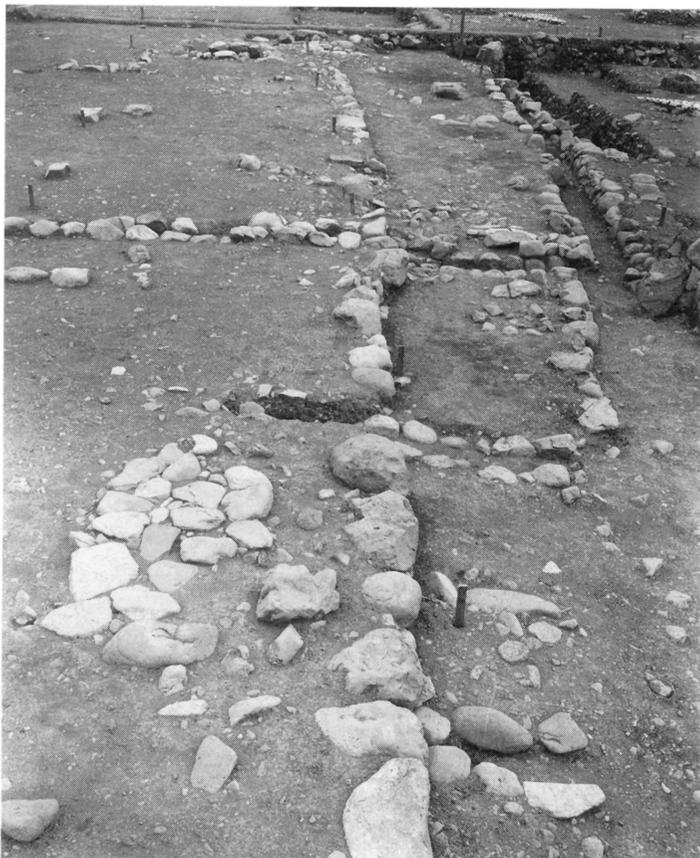
◀ S S 3525 と S X 1496  
(東から)

**58-3** 間口は S D 3522 から S D 1435 までの約11mと考えられる。奥行きについては不明だが、S F 1466 が隣屋敷の石積み施設と考えれば、約9mとなる。建物については削平されて全くわからない。道路に面するように石敷施設 S X 1496 がある。20cm四方の偏平な石を敷き詰めている。そのすぐ西には溝 S D 3521 があり、東にも溝 S D 3520 がある。道路近くには石積施設 S F 1465 がある。1辺1m程と小規模ではあるが、小さい石を丁寧に積み上げている。東屋敷との境界となる溝 S D 1435 は中程で少し東に折れ曲がっている。

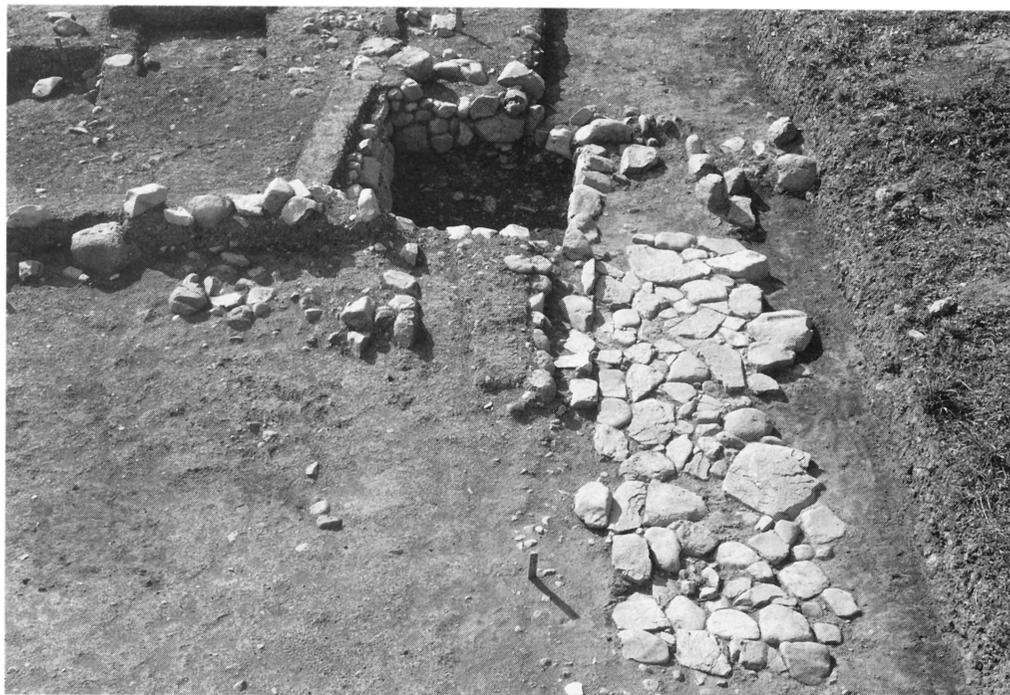
▼ S F 3517 と S X 3526  
(東から)

**58-5** 道路 S S 3525 に南面する屋敷で、東は S V 3510 まで、西と北の境界がはっきりしないが、S X 3537 の延長線と S F 3517 付近と考えられる。すると規模は間口9m、奥行き9mとなる。遺構面がほとんど破壊されており、はっきりした遺構は、井戸 S E 3513 だけである。石積施設 S F 3517 は北側の屋敷との境界線上にあるが、これをこれまでの例から便所と考えると58-5 に付属する施設であろう。石敷 S X 3526 は石積施設 S F 3517 と関連した施設と考えられる。第31次調査で井戸や石積施設を検出しており、この東にも屋敷が想定できるが、規模や建物などは全く不明である。

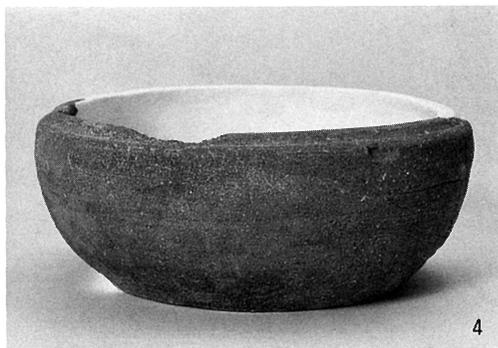
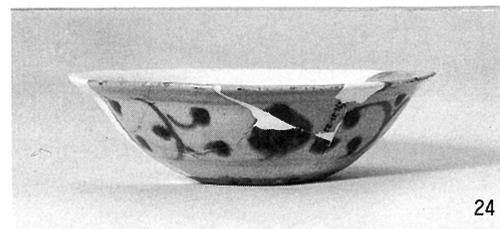
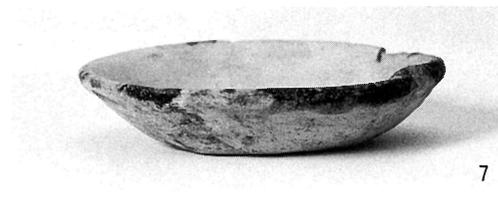
1 越前焼壺、4 越前焼鉢、5～7 土師質皿、13 青磁碗、24 染付皿、28 朝鮮製杯、29 銅製燭台

（1）は、口頸部が開き肩のなだらかな、高さ18cmの壺である。二次的に火を受けたためであろうか、表面はかなり荒れている。肩には板状のもので押さえた痕跡が残っており、腰部から底部にかけては上から下へ篋削り整形の跡がある。内面には、成形時に粘土の継目を指で押さえた跡が並ぶ。肩には篋描による窯印がある。（2）は、高さ10.3cmのいわゆる「お歯黒壺」である。口径部が小さく体部が大きく膨らむ。底部も大きめのものがつく。この種の壺の常として、器壁が厚い。破片のため不明だが口縁部に鳶口がつく可能性が高い。内壁には赤褐色の付着物があり、おそらく鉄漿であろう。（3）は無頸壺である。断面三角の大甕に似た口縁がつく。このタイプの壺には体部中央に貼付け突帯がつくことが多いがこの壺にはそれがない。肩には篋描きによる「大」字の窯印がつく。焼成が甘く肌色を呈し、柔らかい。（4）は、浅く内湾する鉢で、口縁部は2段になっている。

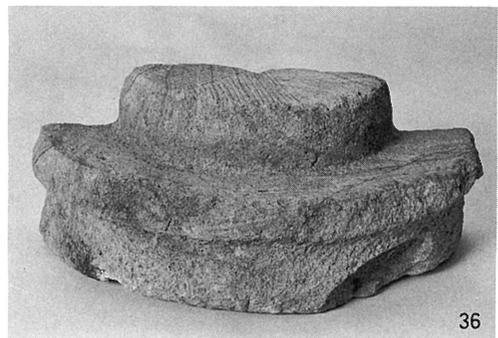
9 天目茶碗、10 鉄釉皿、11 鉄釉香炉、12 灰釉卸皿、13 灰釉鉢、15~17 青磁碗、  
18~22 白磁皿、23 白磁香炉、25~27 染付皿、30~32 砥石、34~36 茶臼

**石製品** 石製品は笏谷石製品が多く、バンドコや盤のほか用途や形態さえよくわからないものが多い。（33）は笏谷石製の風炉で、表面を非常に丁寧に研磨してあり、おそらく漆を塗っていたものと思われる（29次調査で漆を塗った風炉が出土したが、漆は剥がれてしまった）。笏谷石製の風炉には、短い脚が付き口縁部が内側に屈曲するタイプ（33）と、脚を体部から髷状に作り出すタイプの2種類ある。茶臼が数点出土した。（34・35）は花崗岩系の石材を使用しており、堅くて作りも丁寧である。（36）は、やや軟質の石材で表面が摩滅しており、臼の部分が内湾したり脚の部分が少し高いなど形態もやや異なる。

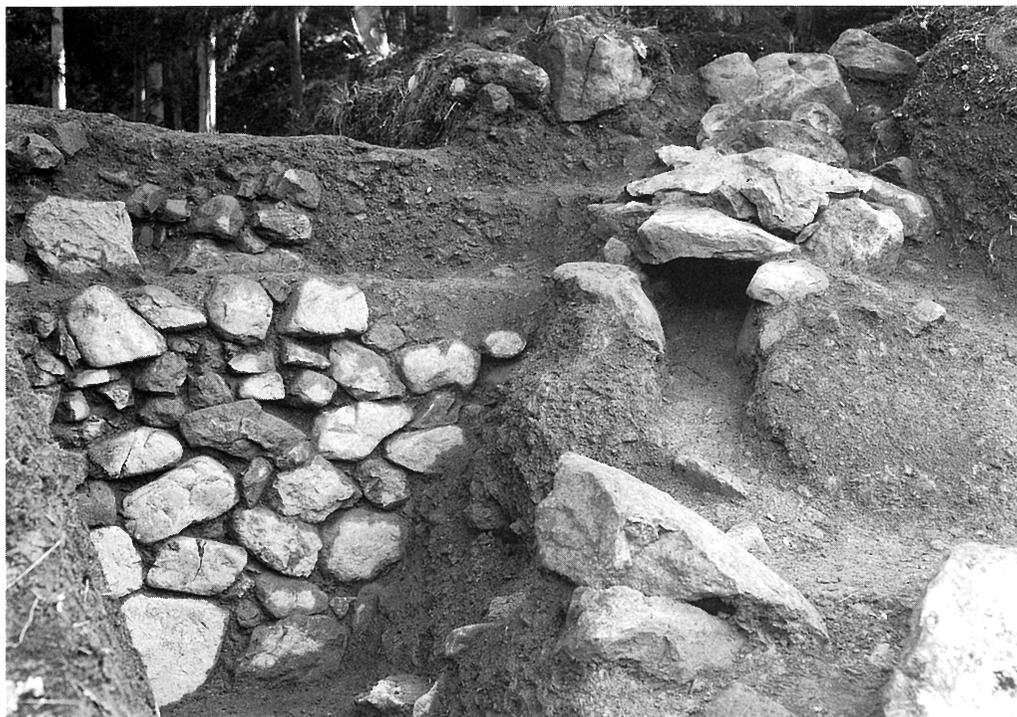
諏訪館跡庭園導水路と土壘石垣

諏訪館は、朝倉義景が小少将を住まわせるために諏訪の谷に建てた館と言われ、庭園にウエイトが置かれている。昭和42年度の調査で、上下2段からなる豪壮な池泉回遊式庭園であることが判った。今回の調査では、谷川から庭園に給水するための導水路を検出するために、上段の奥まった所にある滝石組み付近から谷川までの間に7ヶ所（約50㎡）のトレンチをいれた。その結果、導水路は滝口付近の2m分は削平されていたが、その奥で幅約0.3m、深さ約0.2m、長さ5m分の溝が発見された。底はきれいに石が敷かれており、滝口寄りの2m分には、1m前後の巨石5枚で蓋がされており暗渠構造となっていた。勾配は、約20度38分と急であり、開渠部分の3m分は、厚さ約0.6mのきれいな山土で埋められていた。これは、庭園の石橋をとおり上蛇谷へ登る山道としてここが後世利用された時に整地されたものであろう。導水路の先は、削平されており、4本のトレンチを設定してその行方を捜したが、発見できなかった。暗渠の下層からは、高さ1.6mの石垣が検出された。この石垣の基底部は、上段庭園滝口よりも、約0.6m低く、かつ固く叩きしまったジャリ面になっていた。青磁盤、播鉢、白磁皿、土師質皿などが出土した。この石垣は、庭園や導水路より古い遺構であることは確実であることから、諏訪館は、もとは土塁石垣を巡らせた館であったが、その後、作庭する際に石垣を完全に埋めて築山を作り、その築山の中を暗渠で導水していたものと判明した。

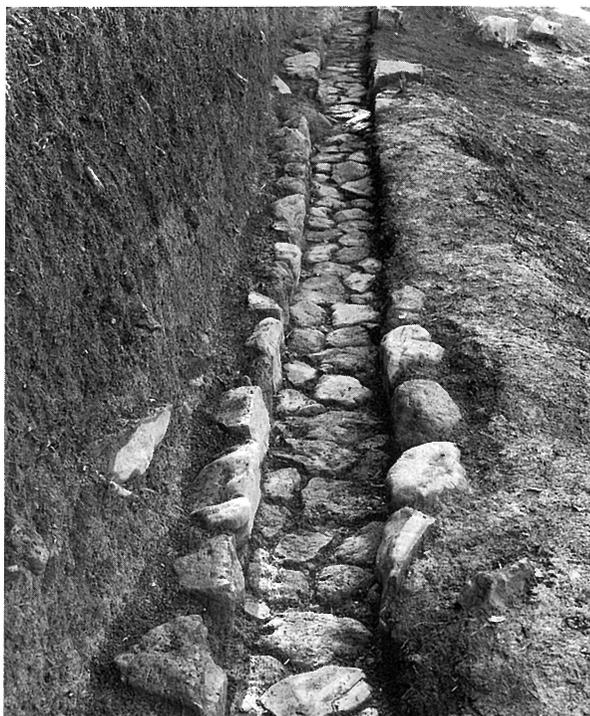
湯殿跡庭園導水路

湯殿跡庭園も、昭和42年度の調査で、池泉回遊式庭園であることが判明している。今回の調査（約20㎡）では、むかって左奥の滝口付近から掘り始めた結果、自然石を用いた幅約0.4m、深さ約0.3mの水路が観音山の山際を南へ1度13分というゆるやかな勾配でもって23m分検出できた。底石もきれいに敷かれていたが、その先は空濠近くのため削平されており、観音山の南裾を巡るかどうかは、明らかにすることができなかった。

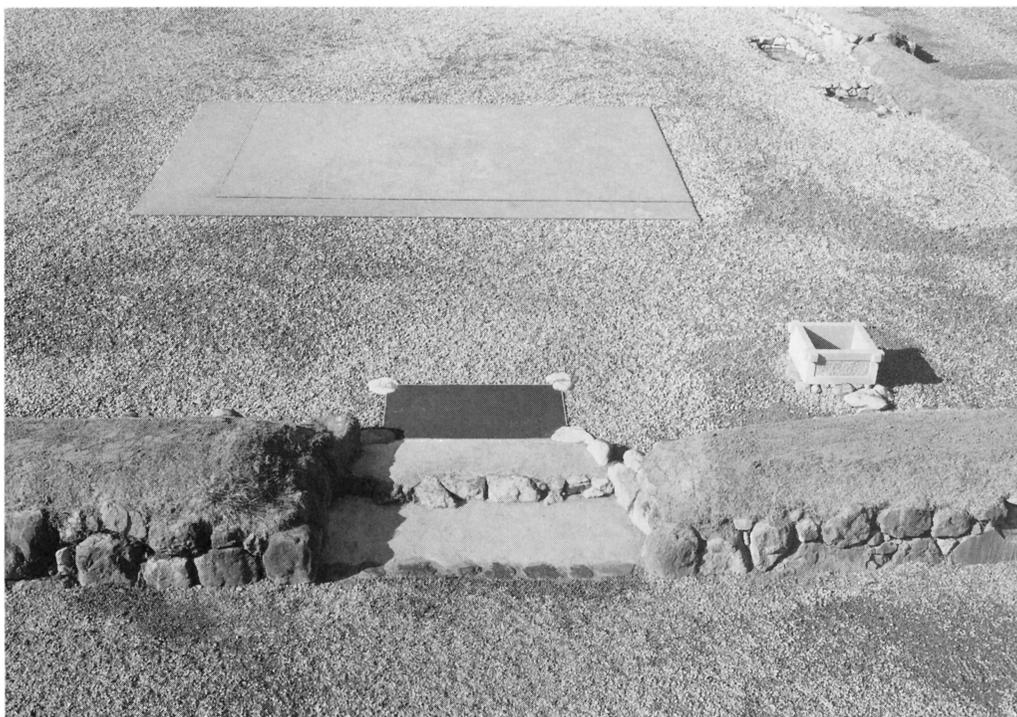
門・下層建物・井戸 (東から)

まず、土塁石垣の内、崩れたり倒壊の危険の考えられる所を、こうした石垣に用いられていたと推定される発掘調査時に出土した石を用いて積み直した。そして、この土塁の上部は山土で整え芝張とした。門跡は、石段廻りを砂利混ソイルセメントで整え、4個の礎石から、正面約2.4m（8尺）、側面約1.5m（5尺）の薬匠門と推定される門建物は、レミファルト舗装により表示した。上部に復元的に示した下層建物は、同位置であって、東西約7.5m、南北約10.6mであり、これをソイルセメント舗装とした。また、井戸は、石積を若干補修し、出土材から推定復原した笏谷石（凝灰岩）製の井戸枠を設置し、石積施設は、この石積を補修し、底をソイ

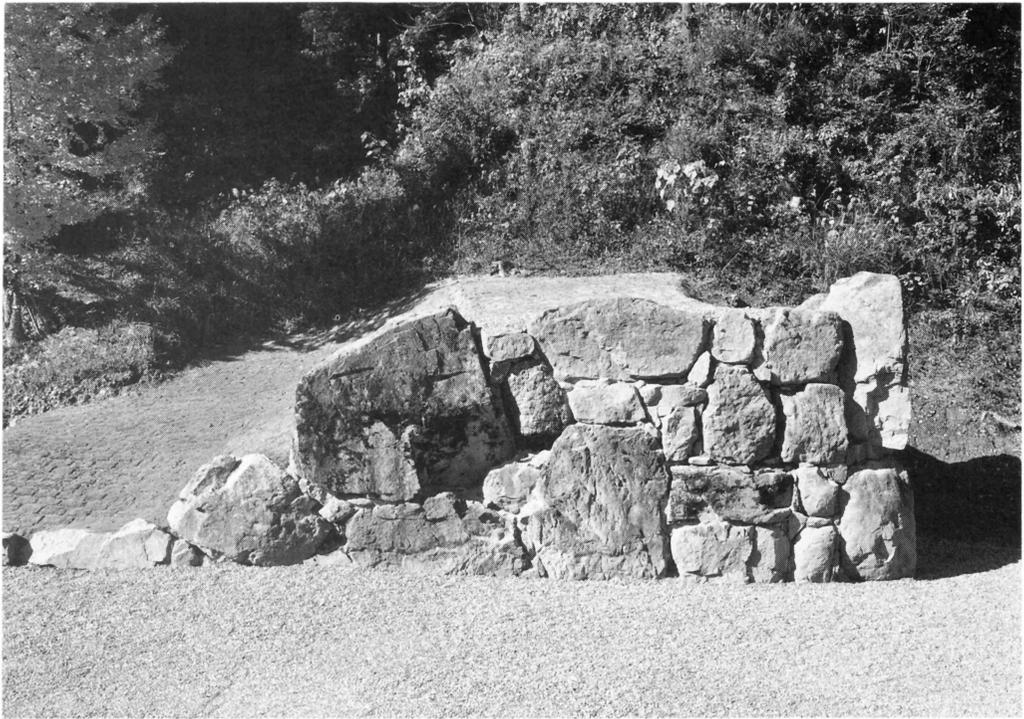
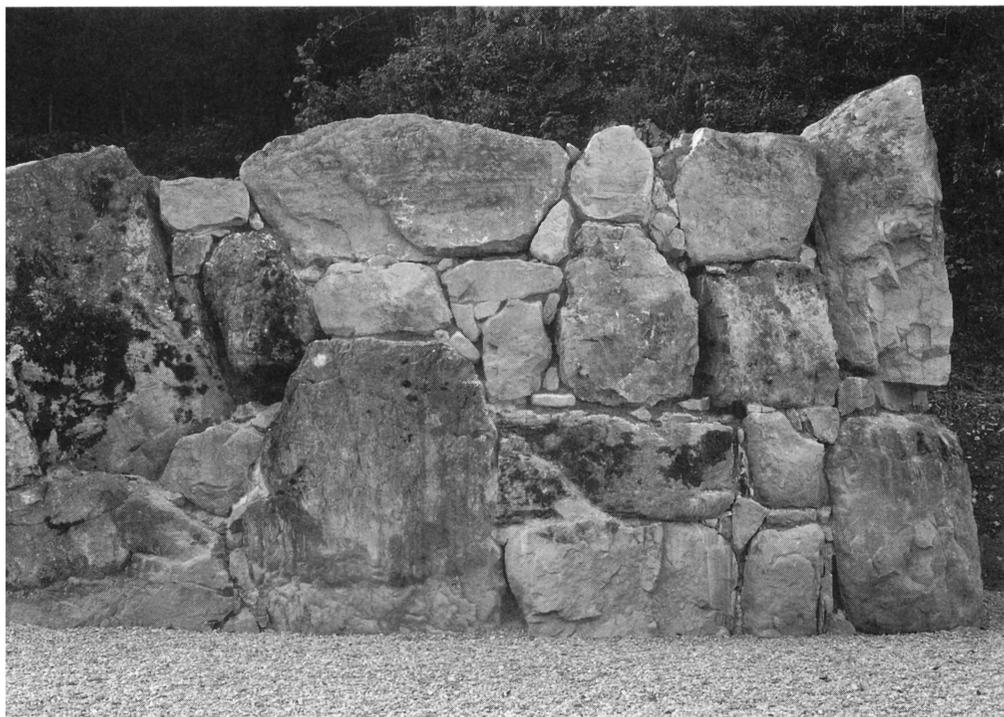
城戸口東面石垣 (東から)

今回の対象地は、この城戸口を構成する2つの土塁を主とし、この石垣の修復と、内の小土塁によって区画された広場である。城戸口を構成する土塁側面に積まれた石垣は、径2～4mの巨大な石を用いたものであり、高さは約4mと推定される。また、内側の広場を区画する西の山裾から延びる東西の小土塁は、幅約1.5m程であって径0.5～1m程の石を用いている。この広場の北、城戸土塁裾には、建物跡も検出されている。城戸口の石垣や小土塁石垣の積み直しと土塁の芝張、そして広場の建物跡の表示を実施した。なお、城戸口石垣の修復に当っては、こうした石垣の工法等に詳しい中村強氏（中村石材工業株式会社）の指導を受けた。

石垣は一部天端まで残る所もあり、また壊された石垣の石も付近に存在しており、これを基に復原案を作成し、これに基づき、現場における仮置等の検討を加え、若干の修正を行い、各石の位置を決定した。石垣の基礎部は残存するものの一部に沈下がみられる。これは一旦取りはずし、砂利等で基礎を作り、据え直した。また、石垣の裏込は当初の工法に習い玉石と砂利を用いた。巨大な石であるため、トラッククレーンを用い、この吊り上げ時に合せて石の重量も測定した。石は大小様々であるが、最大のもは約45tであった。土塁は天端・法面共芝張とした。なお、法面の傾斜は45°を越える所もあって、竹串で入念に張り付けた。また、広場は砂利敷舗装とし、建物の存在した土塁裾は砂利混ソイルセメント舗装、そして、この建物の前の庇と推定される幅0.9mは豆砂利敷とした。

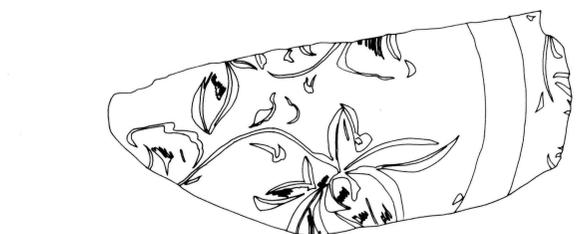
132

129・130 青磁碗、131 青磁皿、132 青磁盤、133 青磁瓶、134・135 青磁植木鉢、  
136 青磁不明、139~141 染付碗、142 染付坏

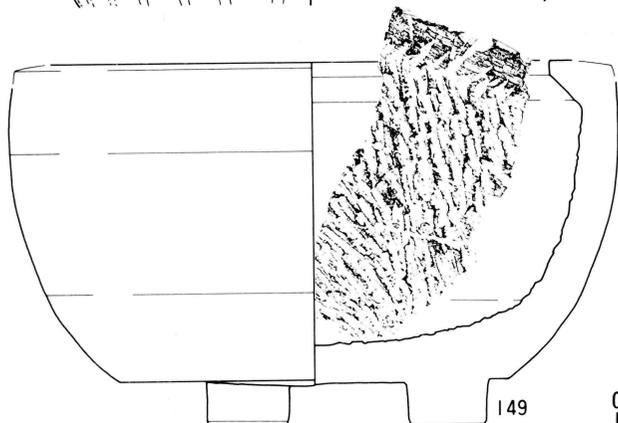
149

**石製品** (149)は、風炉である。三足が削り出される。破片のため位置、規模は不明であるが、少なくとも一窓を設ける。石硯(150)は、長方硯I B cタイプに分類できる。硯頭縁帯の幅が広い。側面はほぼ垂直に立つがわずかに外傾する。(151~154)は、S E 3416から出土した井戸杵である。いわゆる笏谷石製で、表面の荒れや部分的な欠損が見られるが、4枚ともほぼ完形である。製作過程で引かれた、罫引きの刻線が残る。
