特別史跡  
一乗谷朝倉氏遺跡 XX

昭和63年度  
発掘調査  
整備事業概報

福井県立朝倉氏遺跡資料館

## 第61・62次発掘調査（上城戸跡）

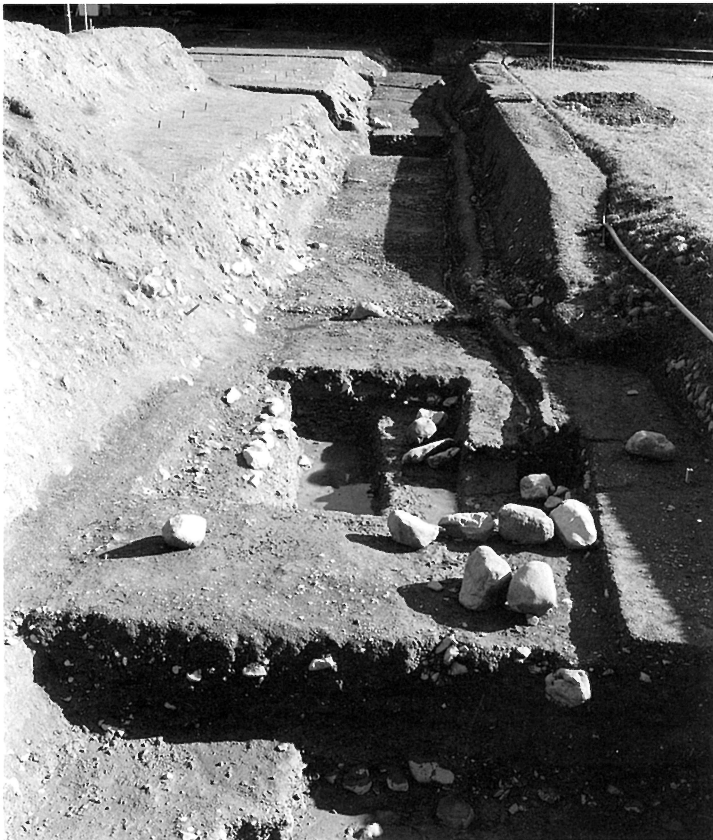
◀ 濠 SD 3634  
(西から)

**濠S D 3634** 東端は山裾に達し西端は一乗谷川につながる。現存する長さは土塁と同じ105m、幅は対岸の田にトレンチを入れさせてもらって確認したところ約12mあり、深さは田の面から3mある。底は平坦で箱堀である。濠から出土した遺物は非常に少なく、西端のトレンチから墨書木製品が出土したのが目立つ程度である。濠の埋まり方については、一乗谷滅亡後のかなり早い時期に1.5m程埋まり、その状態が長く続いたらしく直径30cmを越す杉の切株が多数存在した。

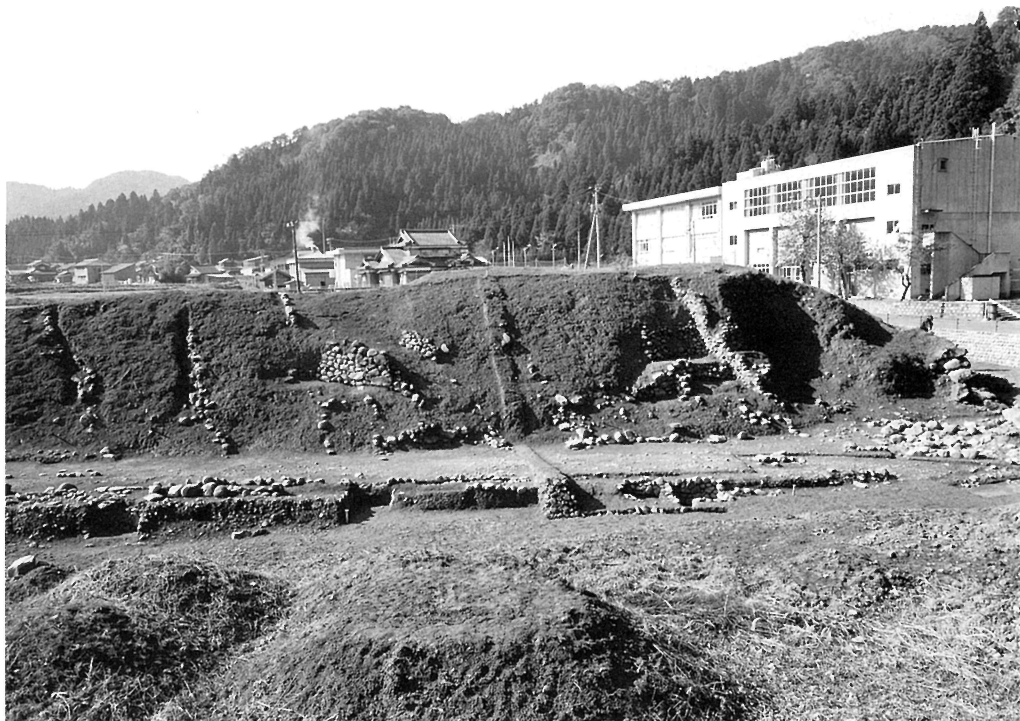
土塁 SA 3631 (北から)

**土塁 S A 3631** 東側の山麓から北西の方向にほぼ直線的に105m伸び一乗谷川に達する。幅は基底部で16mを計るが、上端部は、削平と風化で最大で3mしかない。西端の幅は、石列 S X 3668・3667などから北に扇状に広がり約22mあったと推定される。高さは、北側道路面から6m、南側の濠の対岸からは4m、濠の底からは7.5mある。土塁の勾配は、外側、内側とも45°前後で後の軍学書にいう「矩勾配」になっている。

土塁の構築方法については、土塁を横断するトレンチを2本入れて調査した結果、土塁基部にあたる茶褐色層の上面はほぼ平らで、その上に砂利や砂質土が3～4層、高さ1.4～1.6m、幅5.5～7.5mにわたって盛られ、土塁内寄りでは基部から山土を盛り上げていた。このことからまず土塁を築くための基部を平坦にし、濠を掘ってその土を盛り上げ、東の山裾を削って土を運び盛り上げたと推定される。土塁を築くにあたっては一層一層の土層が厚く、版築のような技法は用いていない。また、100mにわたって一度に築き上げることは困難なので、5～10mのブロック単位に盛り土している。それはS X 3669～3674にみられる土塁を横断する一連の石垣から判断された。石垣S V 3652～3654も縦方向ではあるがそうした石垣の可能性もある。この築造法は、下城戸でも見られた。

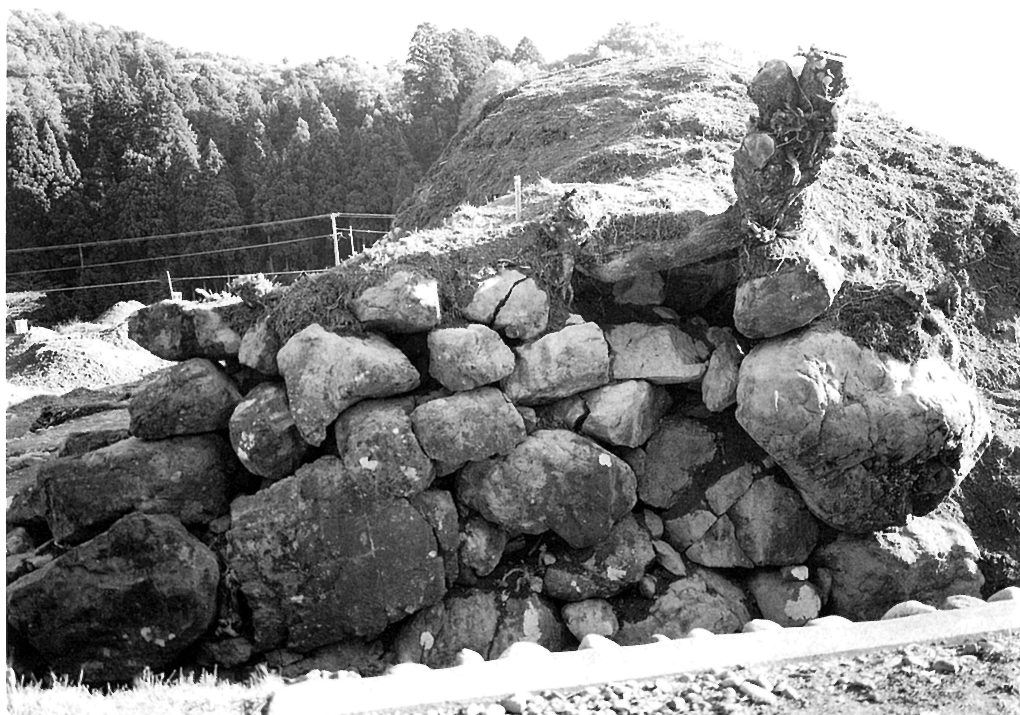
土塁 石垣 SV 3651 (西から)

土塁の西端は石垣 S V 3651が築かれている。

石垣は、かなり傷んでおり南半分と上半分を欠き、残存する石垣も大きく迫り出している。確認できる高さは2.5mであるが、築造当初は土塁の上端まであったと考えられる。1.7m×1.1m程の巨石も使用しているが、下城戸の石垣より小振りである。土塁前面にも石垣S V 3657・3658が積まれている。しかし、濠の中に崩落している石の量からして全面に石垣が積まれていたとは考えられない。土塁盛土部分の下<sub>レ</sub>が石垣となっていたのではないだろうか。また、石垣といっても裏込めがほとんどなく、表面の1石分を葺石風に積み上げただけである。土塁の内側東寄りの一部にも、小振りの石を垂直に積み上げた石垣S V 3659になっている。

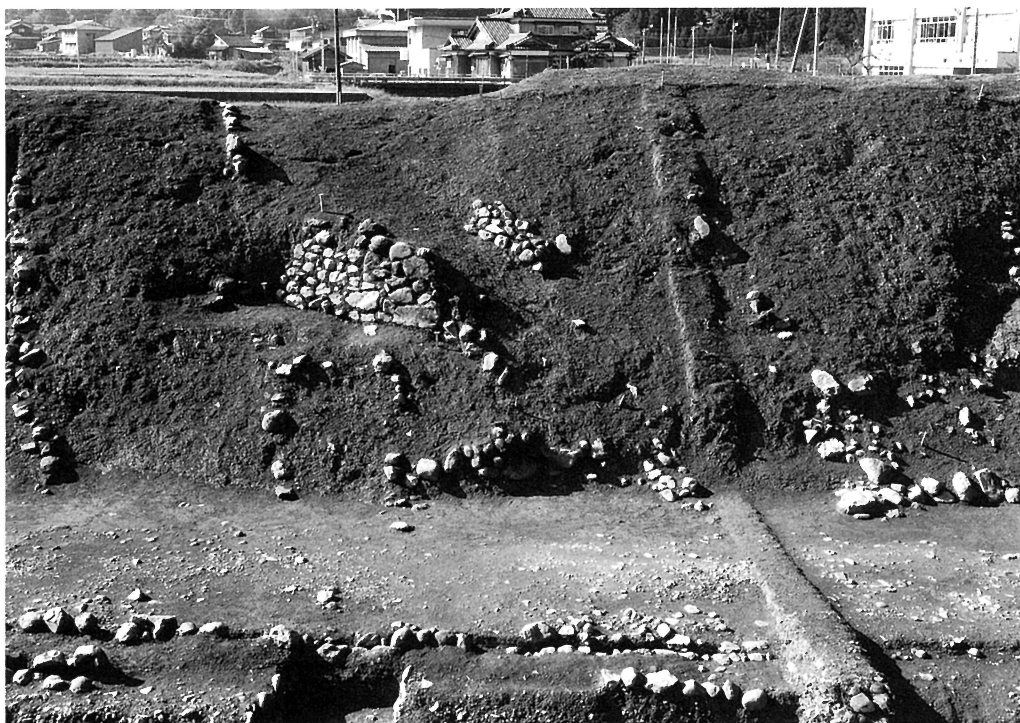
石垣 SV 3655・SV 3656 (北から)

土塁の内側西よりで土塁に昇降するための坂らしき跡が見つかった。石垣S V 3655・3656に挟まれたところがそれである。幅が1.5m、現存長は3m、勾配は約30°である。

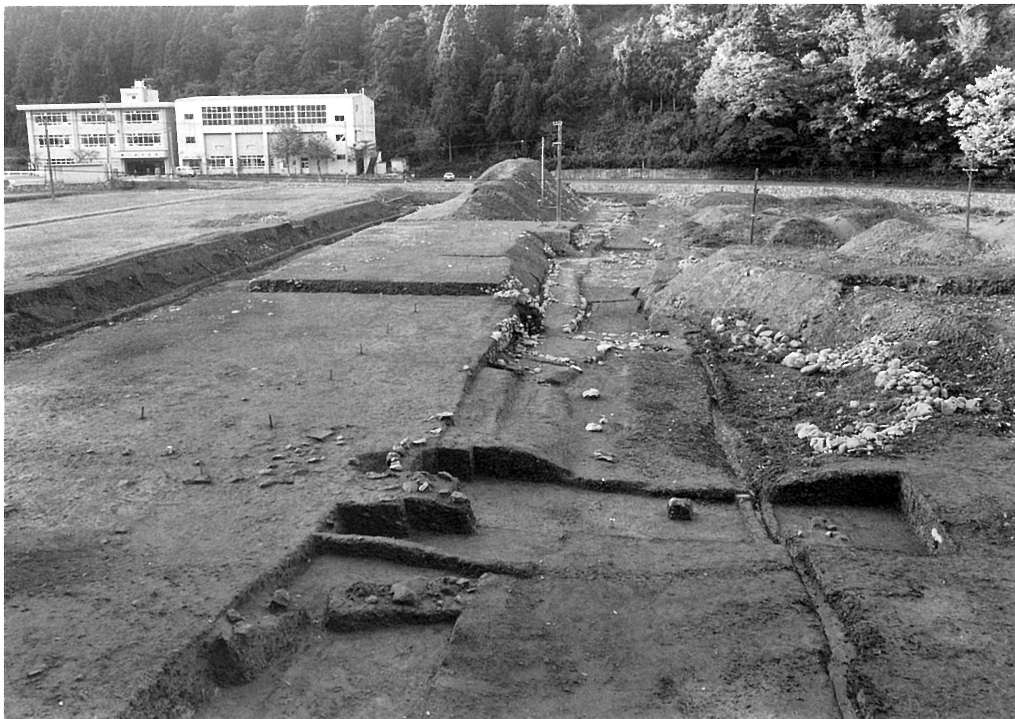
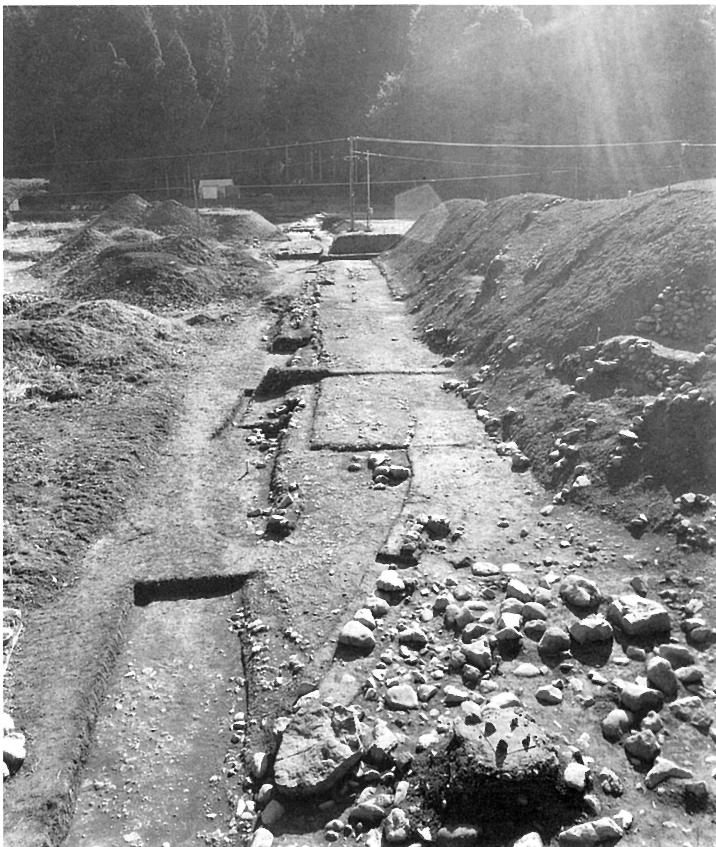
▲ 道路 SS 3650  
(東から)

**道路S S 3650** 土塁の北裾にある砂利敷の道路で、80m分が検出された。幅は西よりで4m、東に向かって少しずつ狭くなり、S D 3638付近では幅1.5mしかない。S D 3638から東は幅2m

に広がり3%の勾配をもって上っていくが東端は不明。道路面は2～3回、合わせて15～20cm程度の嵩上げが認められる。

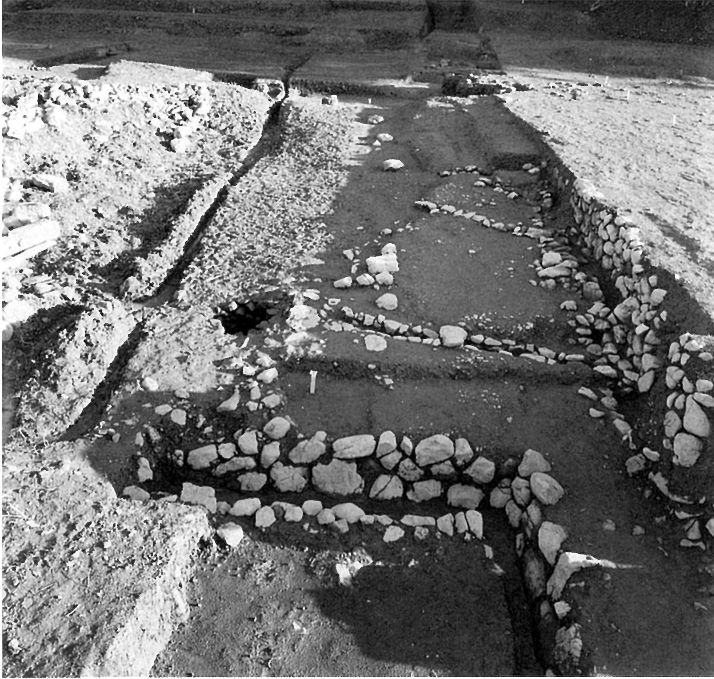
◀ 道路 SS 3650  
溝 SD 3638 (西から)

**暗渠 S Z 3662～3666** 道路の東半分には道路を斜めに横切る暗渠が5本ある。溝石は1段のみで使用されている石も小さく、溝幅も15cm内外と狭い。S D 3636からS D 3638までに存在する3本の暗渠は、ほぼ6m間隔にある。S Z 3665は、井戸S E 3643からの排水路であるところから、他の暗渠もそうした可能性が強い。

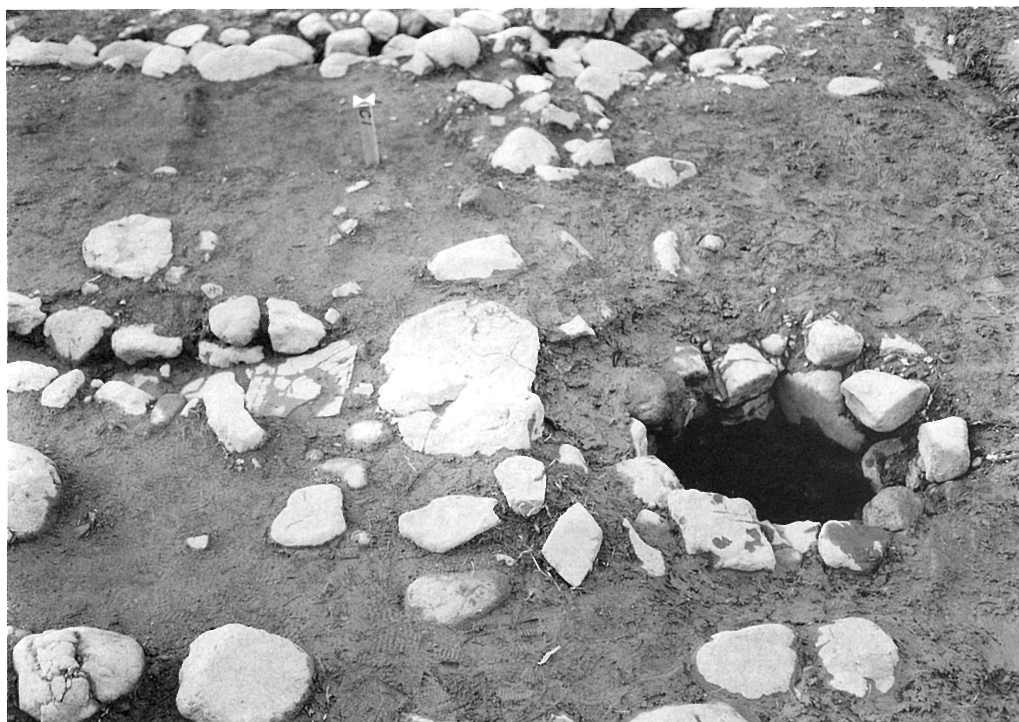
井戸 SE 3643 (北から)

**井戸 S E 3643** 道路の東端近くで見つかった。この井戸も直径60cmと小さく、周辺に石敷があり、洗い場と思われる。ここからの排水は暗渠S Z 3665を通過して溝S D 3637に流れ出る。

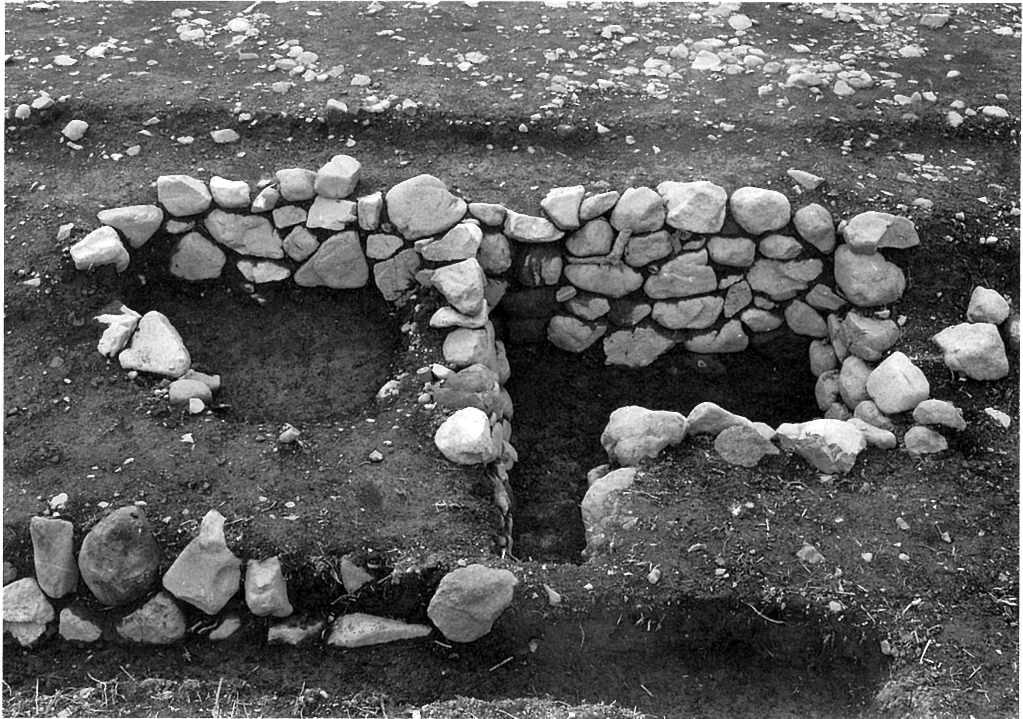
石積施設 SF 3644・3645

**石積施設 S F 3644～3647** 北側の屋敷の溜耕で北の面がすべて壊されているが、1.5m×1.2m、深さ0.7m程である。S F 3644は、S F 3645の西壁を壊して造りなおしており、S F 3647を除いて障壁3622の下層にある。

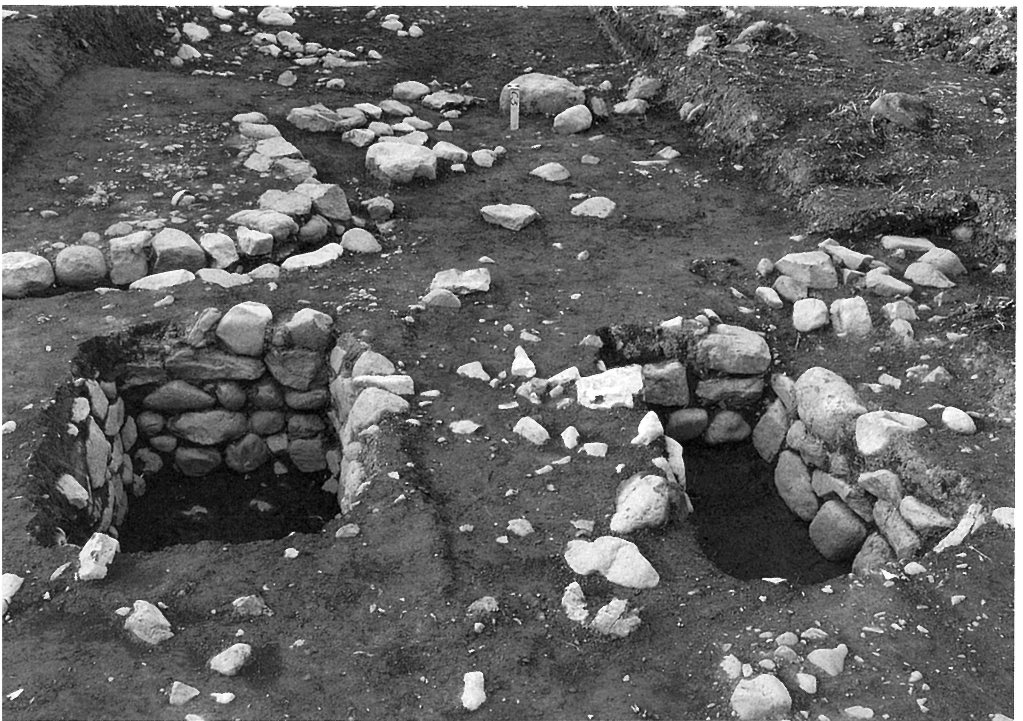
石積施設 SF 3648・3649

**石積施設 S F 3648・3649** 道路S S 3650の中央付近北にある石積み施設で2基平行に並んでいる。S F 3648は長辺が2mとやや大きく平面形が逆L字状になる。

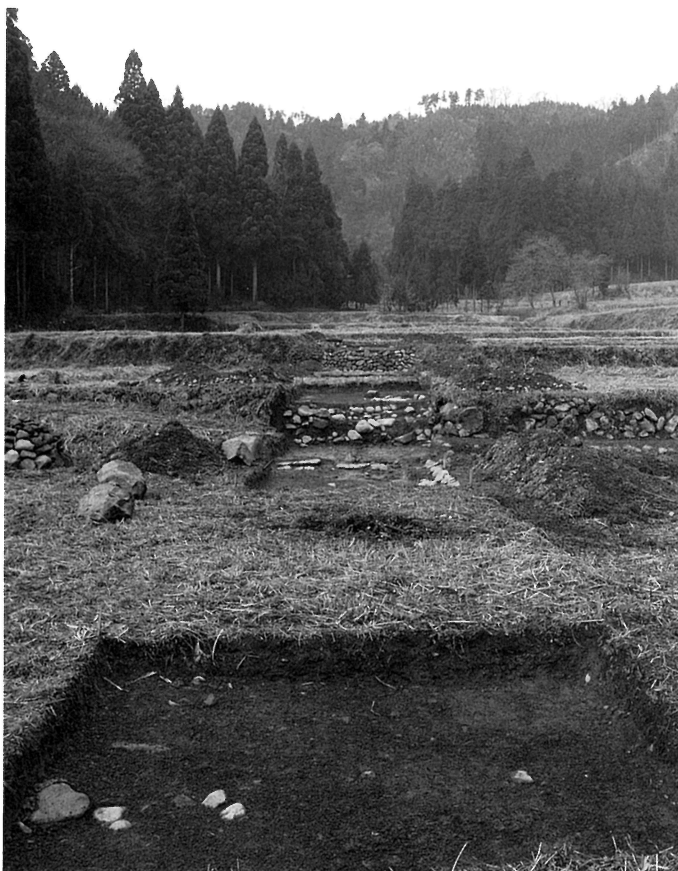
上 調査区全景  
（東から）  
下 道路状遺構  
（南から）

今回はその第1回目にあたり、史跡整備計画の第3の拠点である赤淵・奥間野地区の数次に亙る調査で明らかにされた、寺院・武家屋敷群における「南北幹線道路」が初期の調査で確認されている平井地区の武家屋敷群の「南北道路」と、どの地点でどのように連結しているのかを探る目的で設定された。トレンチを設定した地点は字斎藤との境界に近い、八地谷の南側、月見槽下である（P.L. 21上）。東西方向60m、南北3mのトレンチで、10mおきに3×3mのグリッド掘りを実施し、遺構が検出された箇所については逐次拡張し、各グリッドを繋いでいくこととした。面積は約200㎡であった。

調査の結果、トレンチ東寄りの1段目の水田面（Bグリッド西）で、南北に走るものと推定される、幅約1.8mの砂利敷「道路状遺構」を検出した（P.L. 21下）。2段目の水田の畦石垣が南北方向に積み上げられており、砂利面の土層はかなり荒れているが、厚く整地されており長期に亙って使用された道路と推定される。発掘調査の所見からこの道路の幅は旧水田の畦石垣下に続くが、畦の上には2段目の水田面の遺構、少なくとも井戸を伴う遺構面（Cグリッド）があり、畦石垣1列分を取り外した部分以上は幅は広がらず、最大限に見積もっても約2mと判断される。

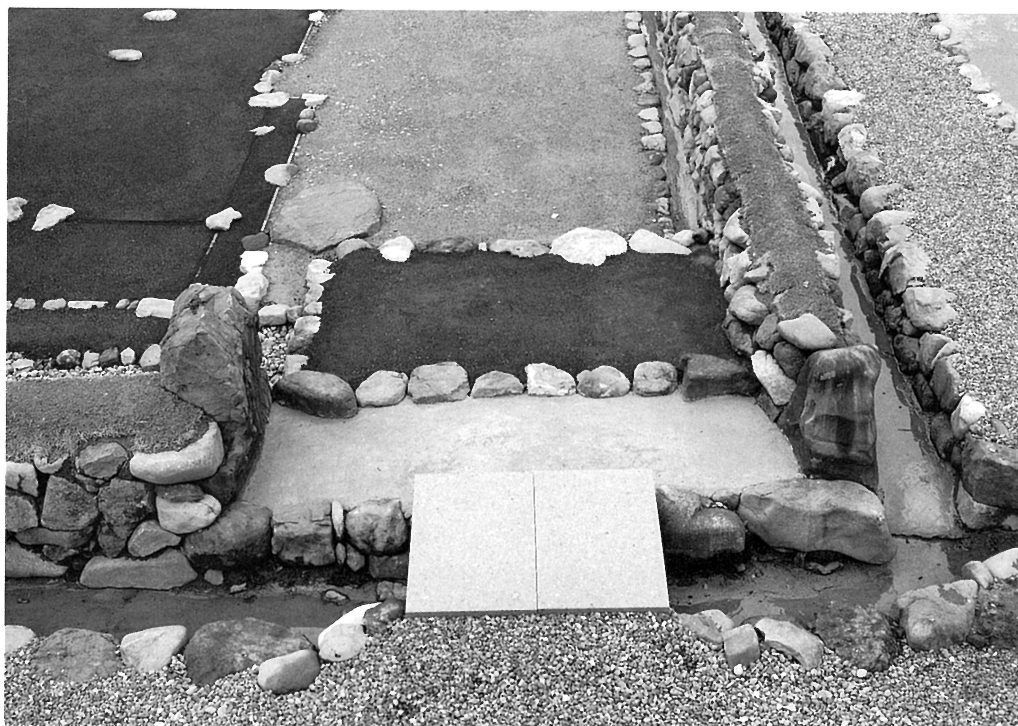
医師屋敷の門と踏石 (北から)

**踏石復原設置工** これまでの出土例に習い幅0.6m、長0.9m、厚0.12mの凝灰岩(笏谷石)製

の踏石を復原作成し、これを2枚セットで出入口の溝上に設置した。

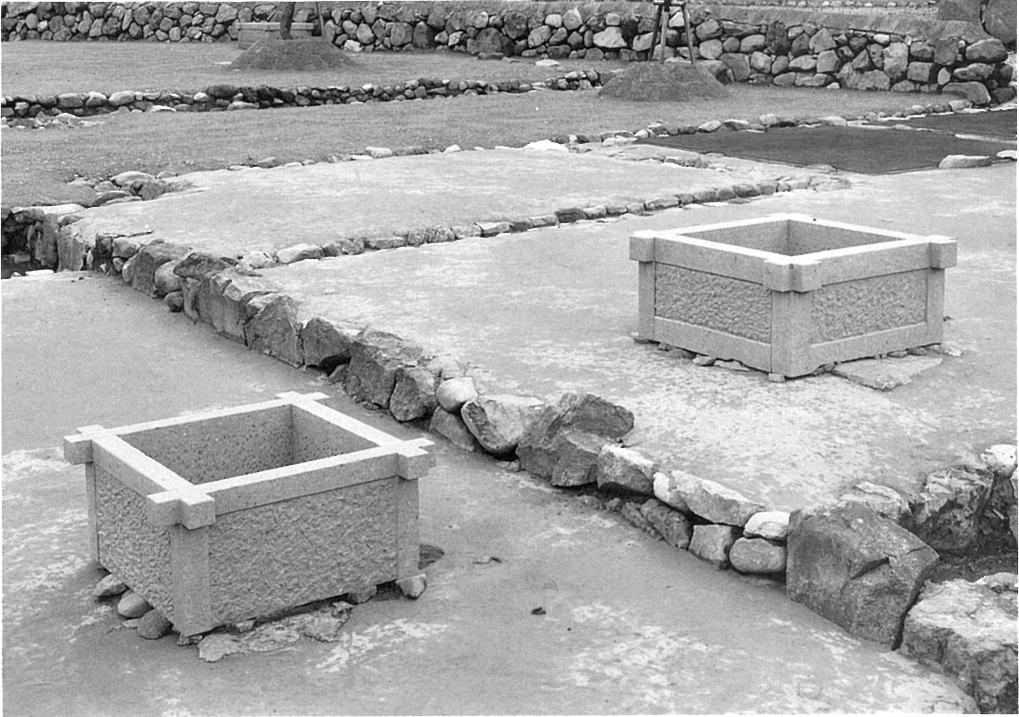
井戸枠 (2種)

**井戸枠復原設置工** 井戸の径によりこれまでの出土例から2種の凝灰岩(笏谷石)製井戸枠を復原作成し、これを設置した。

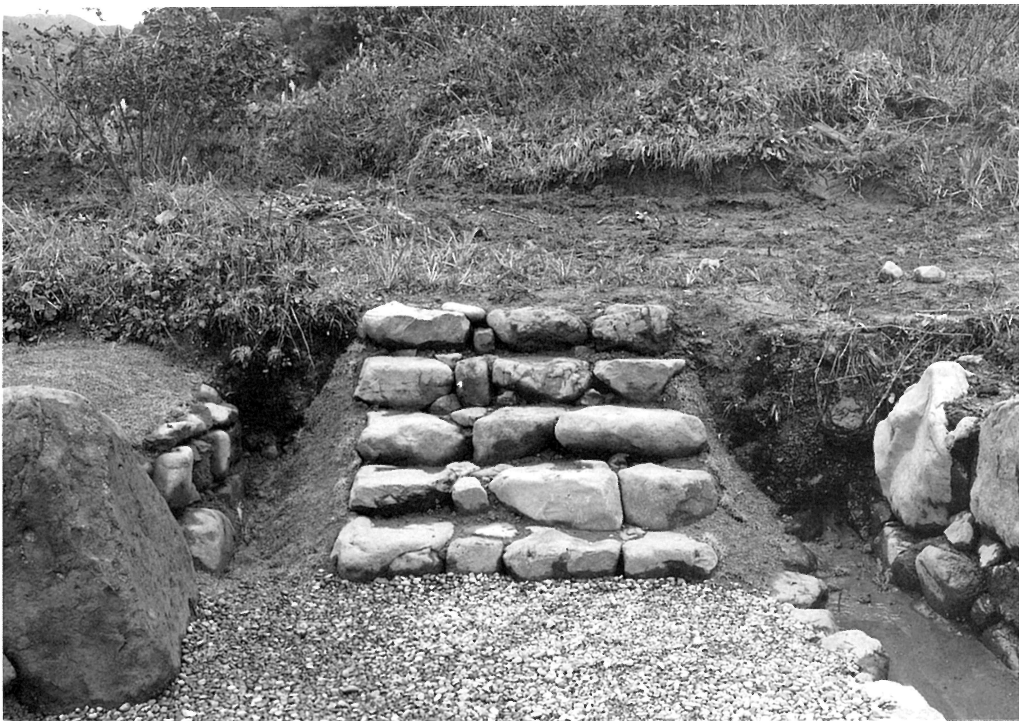
昇降用石段 (南北方向道路から)

**昇降用石段作成工** 南北方向の道路を見学者の園路として利用するため、南端に径0.2～0.3m程の石を用いて5段の石段を作成した。
