1. 本書は、昭和61年10月15日から10月30日まで発掘調査を実施した、岐阜県高山市総和町1丁目83番地国分寺境内の発掘調査報告書である。岐阜県遺跡台帳には「飛驒国分寺塔跡（G12T00595）」として掲載され、また塔の心礎は国の史跡に指定されている。

本年、文化庁の補助を受けて本堂及び三重塔の防災工事（自火報、放水銃、貯水槽）が計画され、境内東北にある駐車場用地の貯水槽が設置される区域を調査した。

飛驒国分寺発掘調査報告書

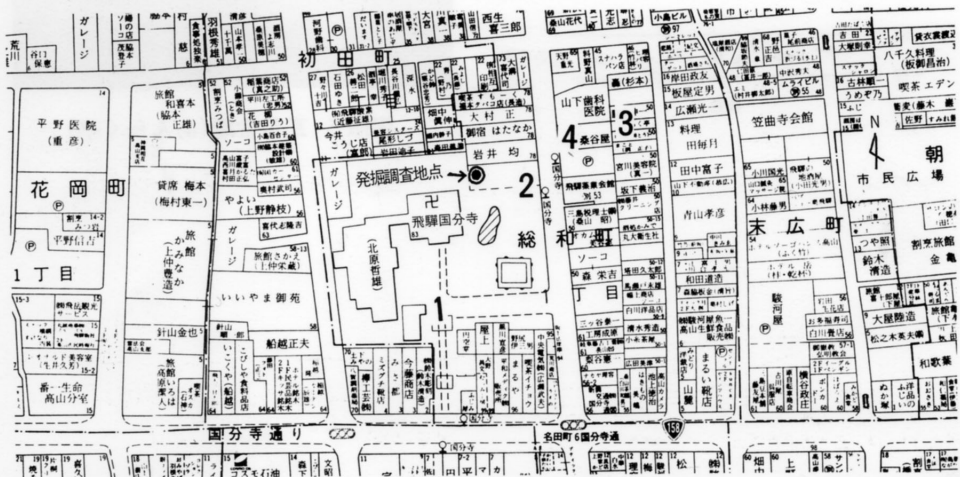
挿図5 瓦発見地点

過去において工事中、瓦等が発見された例があるのでその位置を挿図5に記した。

- ① 国分寺庫裏南東角に公衆便所を作る際、深さ約1mから多量の瓦片を包含する層が確認された。
- ② 国分寺境内東北角の駐車場にある樹木を除去する際、深さ約120cmぐらいの所から瓦片の包含層を確認。また第III層が同レベルで広がっているのが見られた。(昭和61年)
- ③ 総和町1丁目50番地「あんらく亭」下水道工事中に軒丸瓦片、丸瓦片、平瓦片を多く発見。(昭和61年)
- ④ 桑谷屋工事中に軒丸瓦片、平瓦片が発見されている。

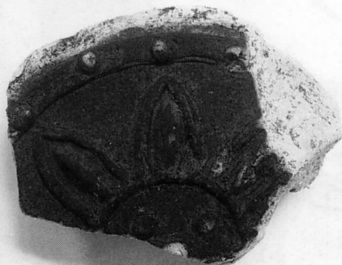
図版12 (挿図9-1)

今回の調査で検出した瓦類は、軒丸瓦、軒平瓦、鬼瓦、丸瓦、平瓦の破片、須恵器の破片などがある。このうち、丸瓦、平瓦が多数を占める。軒丸瓦（挿図9）は7点の破片が検出された。単弁8弁蓮華文で、弁(3.5cm)と子弁は凸線で表わされ、子弁がわずかにふくらみをもつ(1)。中房は径4.5cmで1+4の蓮子をもつ。外区内縁に珠文があり、その数は国分寺瓦窯跡から出土した軒丸瓦と同様16個である。直径約15cmと推定、焼成は硬く灰色を呈するものと、焼成が悪く黄色がる軟質のものがある。2は弁3.5cm、中房4.5cmで、外区突帯に珠文が配されるところが違っている。焼成は悪く、表面は黒色、胎土は黄色がかり軟質である。
