TAKAYAMA CASTLE

# 高山城跡発掘調査報告書 III

岐阜県高山市教育委員会

1. 本書は、平成7年8月1日～11月末日に約600m<sup>2</sup>の現地発掘調査をした「高山城三之丸堀跡」の発掘調査報告書である。高山城跡は昭和31年9月7日、岐阜県の史跡に指定され、所有者は国有地、高山市、民有地であり、高山市が全体を管理している。所在地は城山、神明町ほかで、面積は114,006.2m<sup>2</sup>を測る。また、県史跡の南側に隣接する山陵も含めて埋蔵文化財包蔵地（G12T00598）として台帳に記載される。さらに、県指定史跡を含め、金竜ヶ岡一帯を合わせて「高山城跡及びその周辺の野鳥生息地」として高山市の天然記念物に指定されている。
2. 調査は、国土庁の「田園都市等地域個性形成事業」として平成7年度岐阜県地域個性形成事業費補助金を受けて実施した。
3. 三之丸堀を防火水利として活用し、また三之丸堀景観を活かして堀の周縁を修景整備する事業に先立ち、事前の発掘調査をしたものである。
4. 調査は下記の調査団によって実施した。

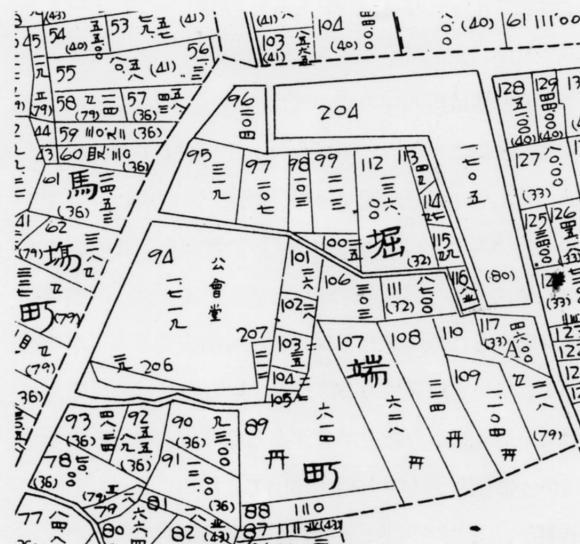
第8図 三之丸堀（土地大宝典より）

第8図は昭和17年3月土地大宝典に表わされる堀である。この中でA地点は寺境氏宅の敷地であるが、堀はこの部分にまで及んで（金森当初）いたと考えられる。

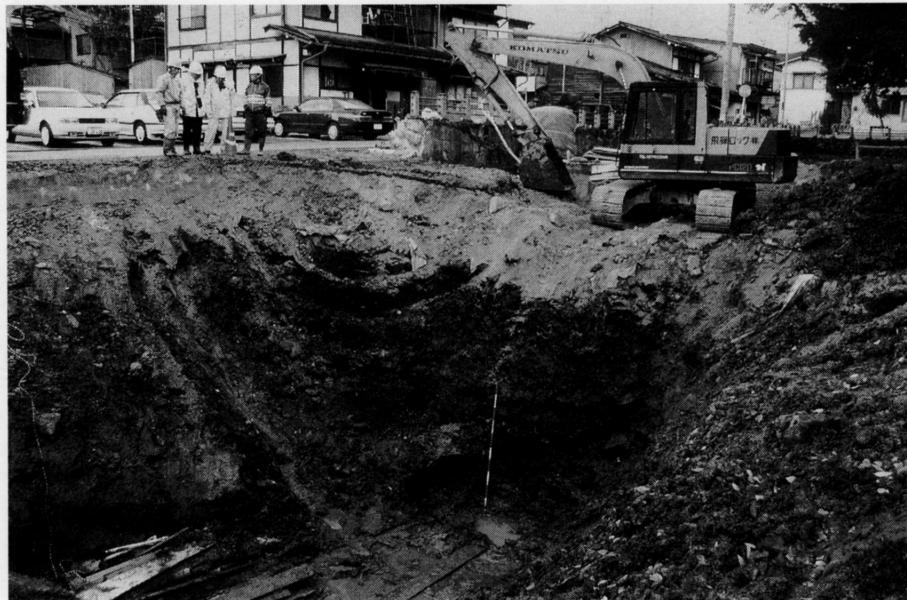
PL 6 堀発掘状況（北から）

堀の現況は東西長54メートル、幅11～12メートル、南北は長さ58メートル、幅10～15メートルである。発掘前の予備調査で堀の深さは、堀コンクリート床から4メートルの深さで地山に突き当たっていた。発掘の結果、予想通り4メートルほどの深さで地山に到達したが、現在の道路面からは5メートルの堀の深さとなる。当初の予想では、南北、東西堀とも東西及び南北方向に堀の法面が検出されると考えていた。しかし、トレーナーを入れて掘り進んでも一向に法面に当たらず、堀の外側は現況の堀幅よりも広がるとわかった。北側はさほど広がらないかもしれないが、東側は道路の半分以上までが堀幅と考えられ、堀の発掘時には道路側の崩壊がひどく、非常に危険な状況となった（PL 6）。道路から5メートルの深さで、安定勾配とすると幅は20メートルとなる。

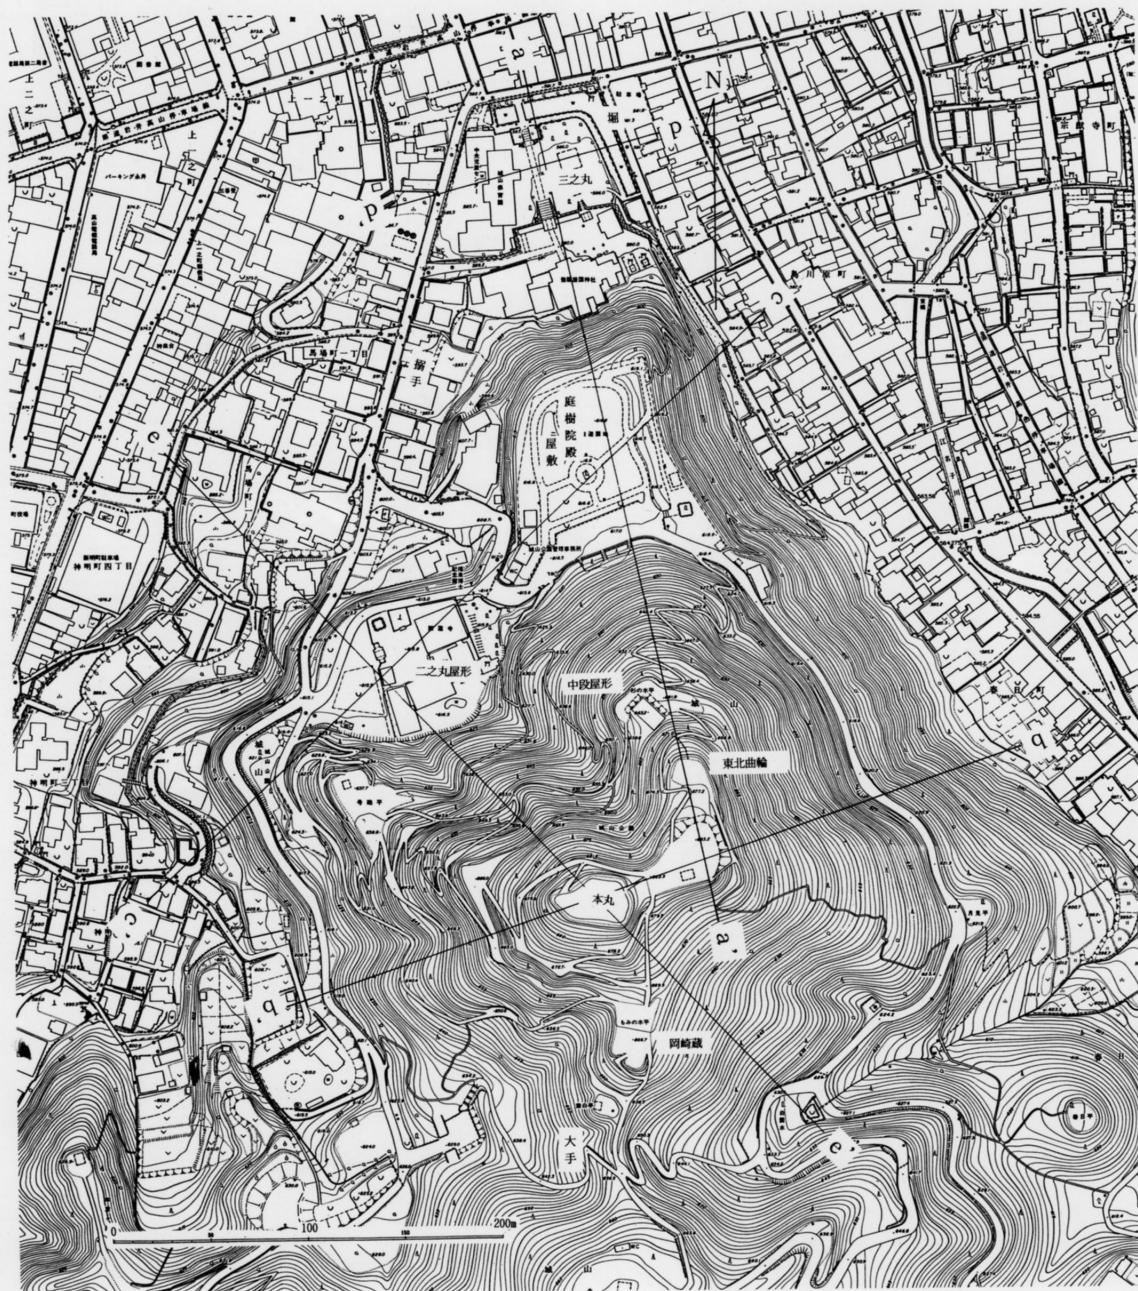
第10図 高山城全体断面図ポイント

第10図は、a～eの各横断起点、終点を表すポイントを落とした図で、主な遺構を通過するように定めた。

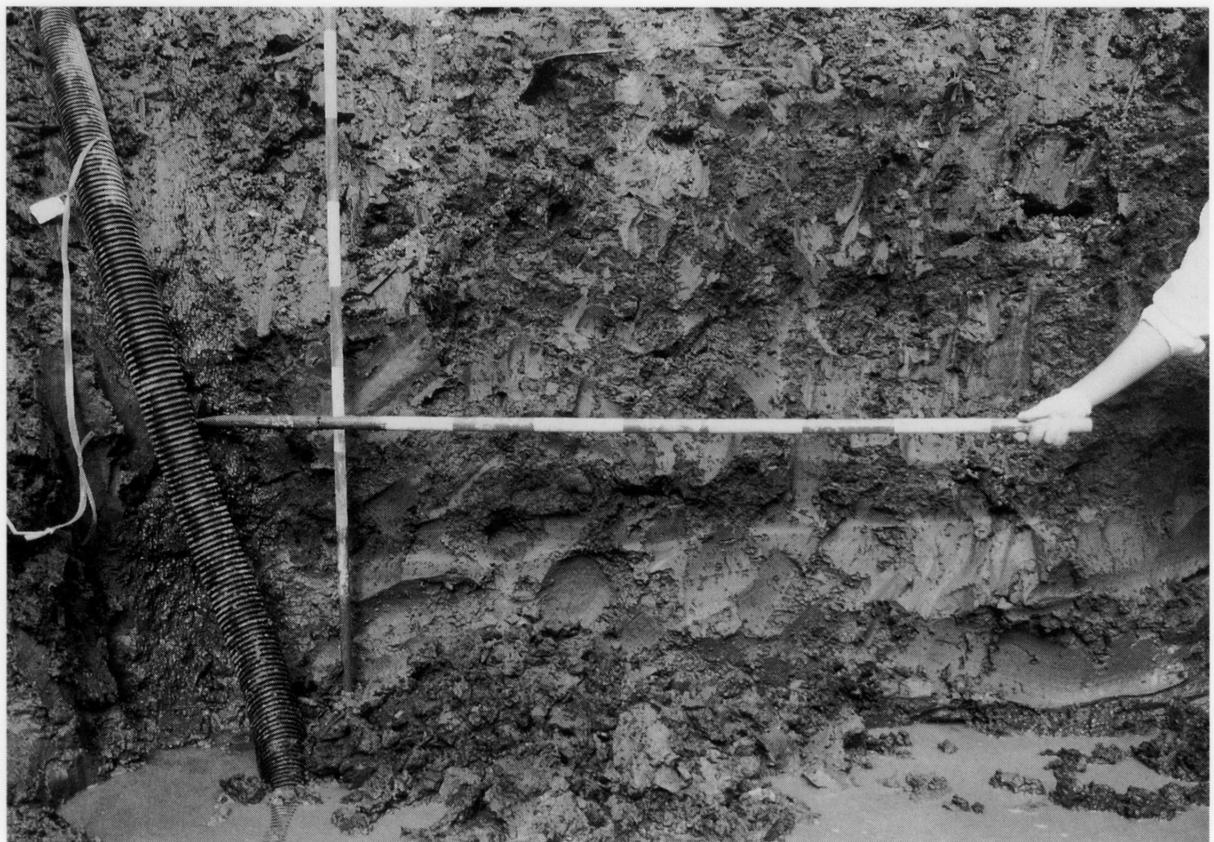
P L 10 南北堀断面図 C-C' 東方向に傾斜する堆積層

堀の埋土は第15図C-C'において、堀が自然に埋まつていった様子が観察される。C-C'では、地山上のVII層が青灰色で砂礫を含む硬く締まった層であり、L字状堀の折れ曲がった部分に広く分布（ブロック状）していた（PL11、12・19頁）。これは、一気に埋められた埋土と考えられ、その時期は城郭破却時かとも推定される。II～VI層は粘質土となって軟弱な層であり、上層を支え切れないほどである。5層に分かれ、徐々に埋まつていったことが考えられる。V層中には、広葉樹の葉が混入していたが、このC-C'地点は全体的に遺物が少ない。最下層は東に傾斜する堆積状況を見せ、これは水抜き時の流れを示すものとも思われる。（PL10・18頁）

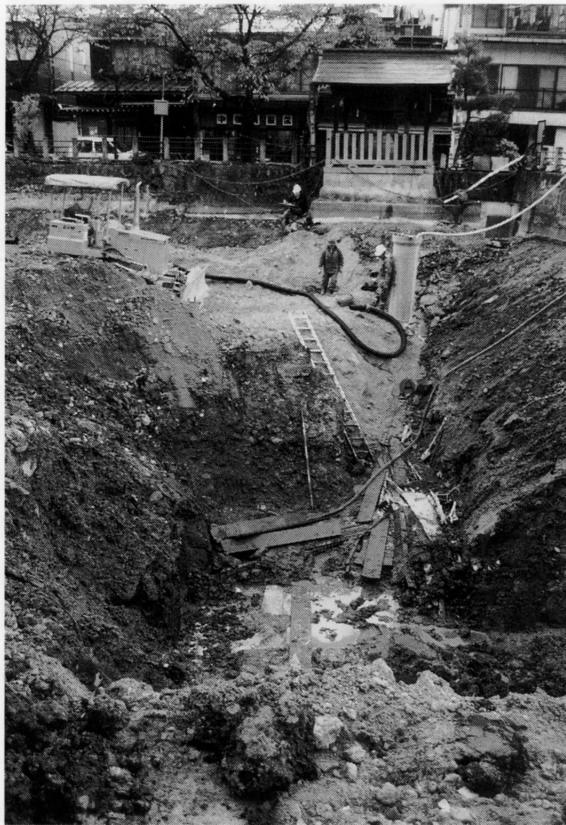
PL11 C-C'断面附近 砂礫ブロック

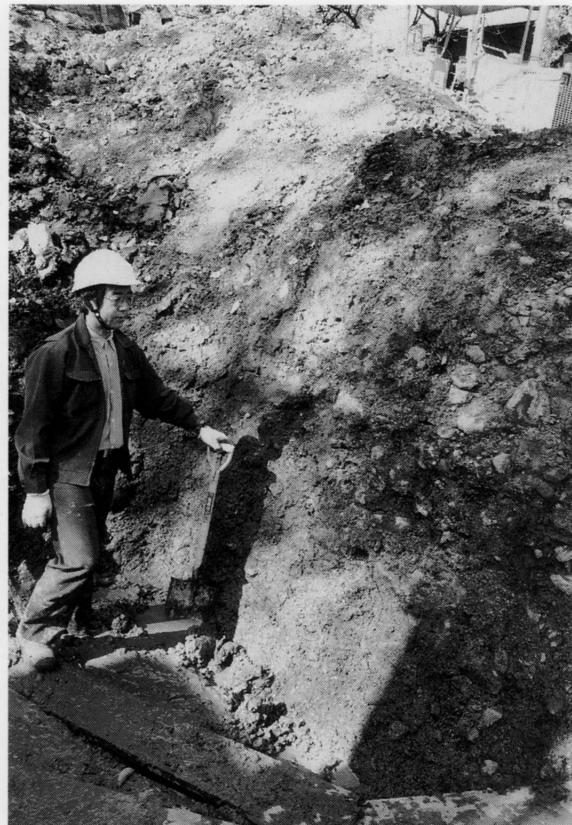
PL12 C-C'断面附近 砂礫ブロック

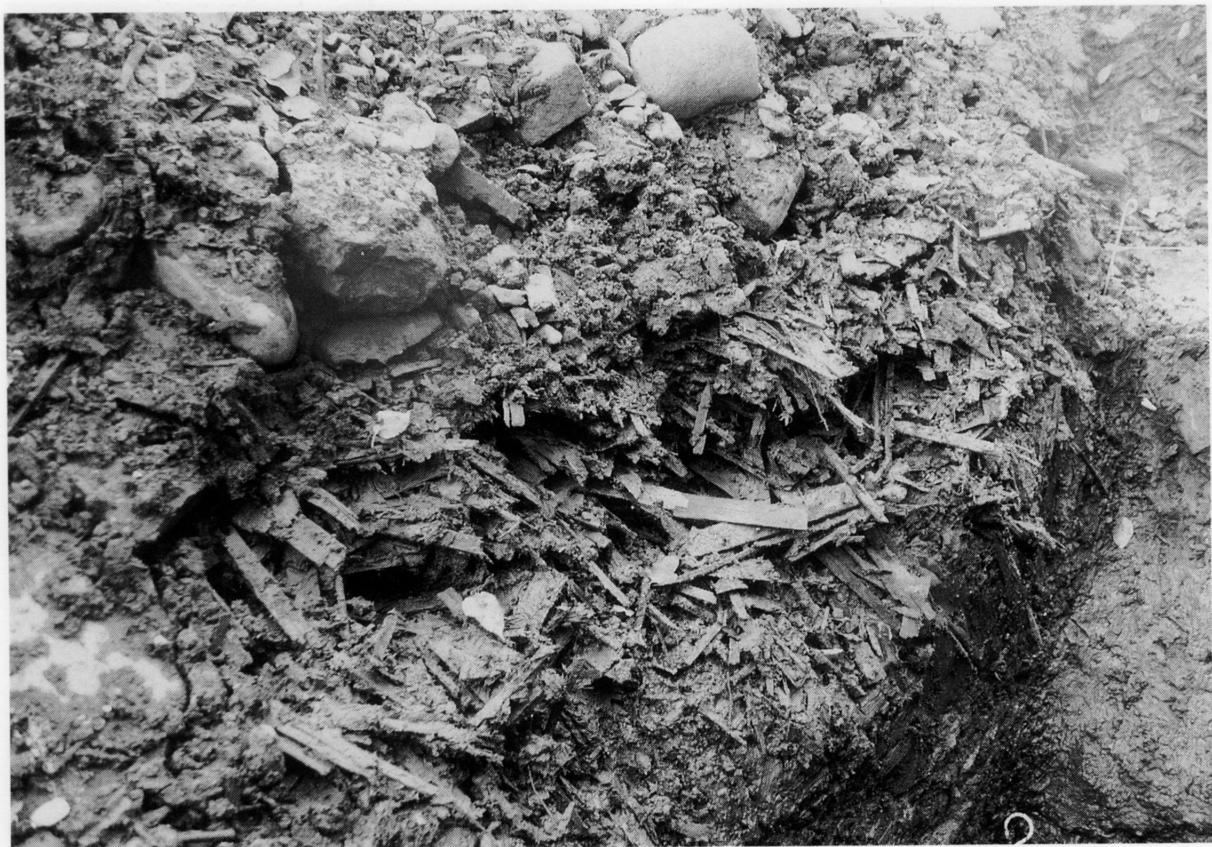
P L 15 D-D' 断面附近 建築廃材出土状況

コンクリートの堀底から105cmの深さに確認され、廃材の堆積は約1メートルに及ぶ（PL15・20頁）。この投棄された廃材はこけら葺の屋根材、六葉、構造材の一部が主体で、一般的の町家では使用するものではなく、武家屋敷、寺社建築で使用するものである。しかし、「サルコ」も含まれていることから、クレ葺の材も混入していることになる。こけら葺の屋根材は幅4～9、長さ38～42、葺足3.3～3.5cm（1寸）、板厚は3～4mm（1分）であり、板を止めた竹釘が確認される。また、こけら葺の屋根材が2～30枚固まつたままでも投棄されている。この屋根材等を堀に捨てた目的は、何かあったのではないか。焚物にすれば良いのに、わざわざここへ捨てたのは、しかも、こけら葺の屋根材を主体にしている点から考え、排水、土層の安定を図るためにこのような処置をしたとも思われる。

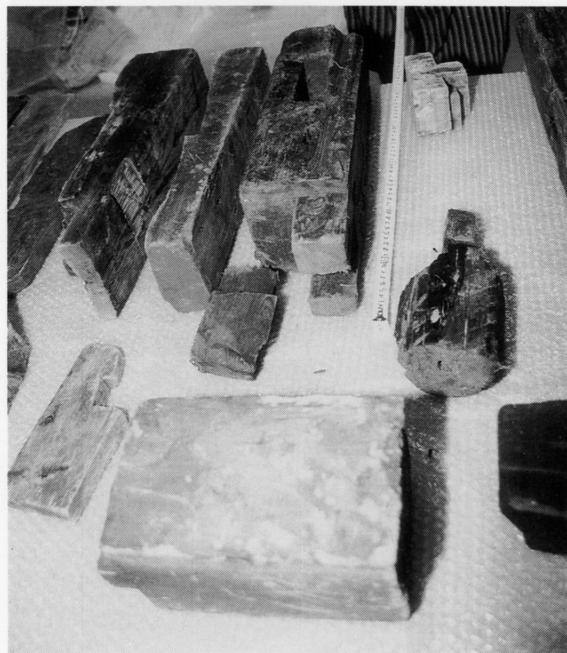
PL18 構造材の切端

PL18の構造材は、実際に使用されていた材の端部を切りとて投棄したもので、1.5m以上の材は2~3本のみである。棟、隅木などの部分が見られるが、建物の部材を全て投げ込んだのではなく、ある程度選択して投棄したものと思われる。
